REPÚBLICA DEL PERÚ  
SECTOR ENERGÍA Y MINAS  
INSTITUTO GEOLOGICO MINERO Y METALURGICO  
INGEMMET

INFORME TECNICO

**EVALUACION GEOLOGICA Y GEODINAMICA EN LA QUEBRADA  
CHICÓN: ALUVIÓN DEL 17 DE OCTUBRE DEL 2010 QUE AFECTÓ  
URUBAMBA-CUSCO**

Noviembre 2010  
LIMA - PERÚ

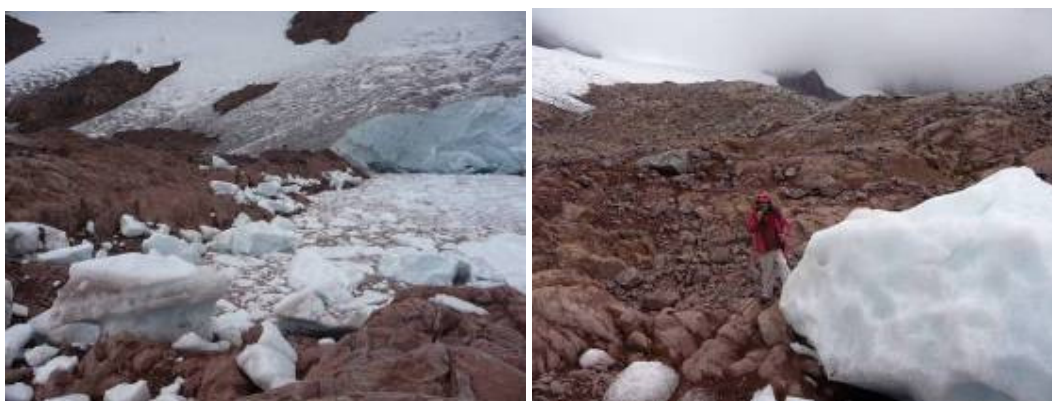
Producto de la caída del bloque de hielo a la laguna s/n, no solo se produjo el rebalse de esta, sino también la fragmentación en bloques menores de hielo que están flotando sobre la laguna o que se hallan al borde sobre terreno fijo (Fotos 7 y 8). Algunos de los bloques tienen diámetros de más de 2 m.

Fotos 7 y 8: Bloques fragmentados y dispersos sobre la laguna s/n y en los bordes.

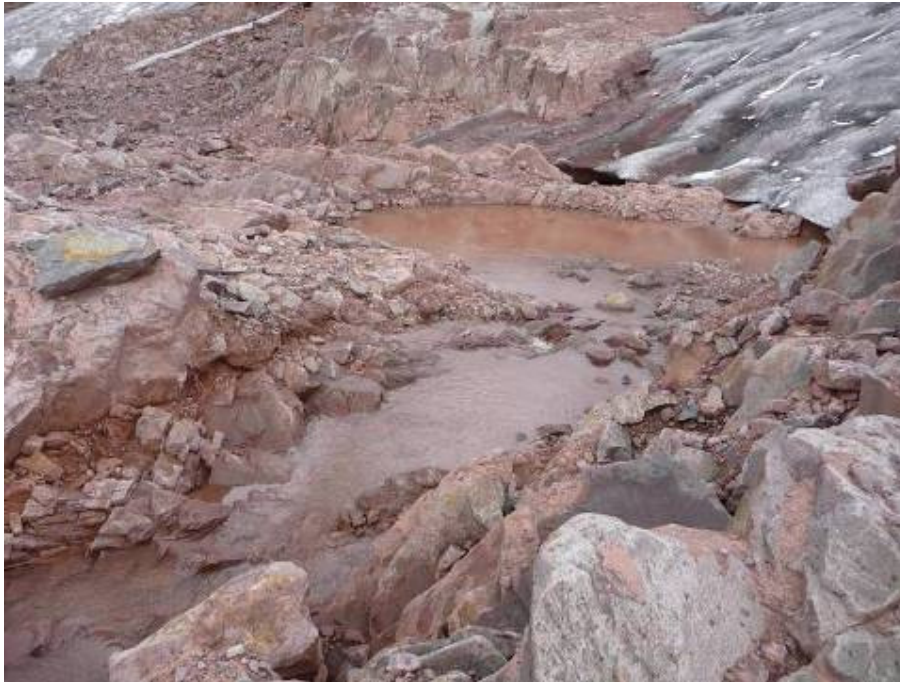
Foto 9: Túnel de salida de agua de la laguna s/n y canal natural de conducción de las aguas.

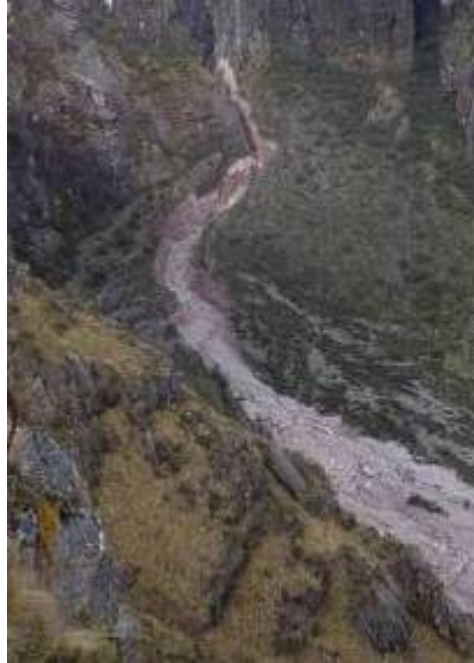
El cambio de pendiente entre la Ladera Norte y la planicie de Occororuyoc, corresponde a la cota 4000 msnm donde el aluvión se canaliza en una longitud aproximada de 400 metros (Foto 19). Luego el material se deposita formando el cono aluvial por sedimentación de flujo de detritos en un área aproximada de 450x400 metros (Foto 20). Encima del material aluviónico del flujo de detritos se tiene una capa muy delgada de lodo que es producto de la llegada de otros flujos más finos (Foto 21).

Foto 19: Canal por donde circuló el flujo aluviónico del 17 de octubre y luego la formación del cono aluvial por pérdida de velocidad.

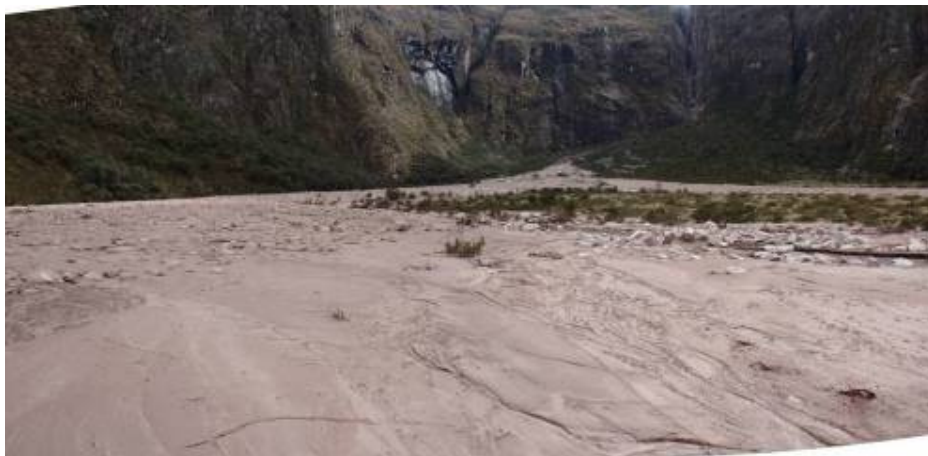
Foto 20: Flujo de detritos con desborde de flujo de lodo en el cono aluvial de la planicie de Occororuyoc.

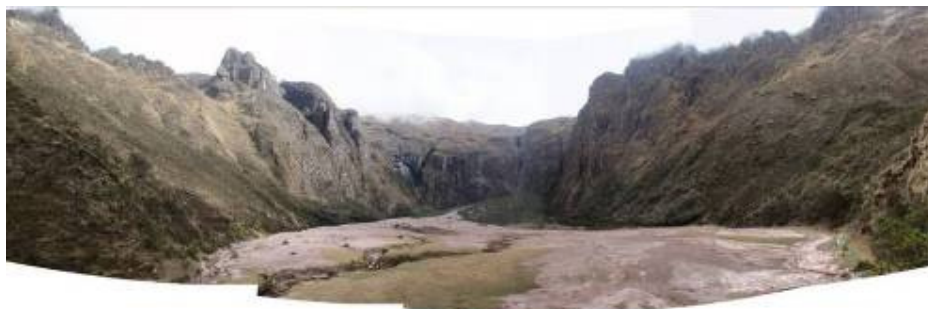
Foto 21: En la margen derecha de la planicie de Occororuyoc con flujo de detritos y en la margen izquierda con flujo de lodo.

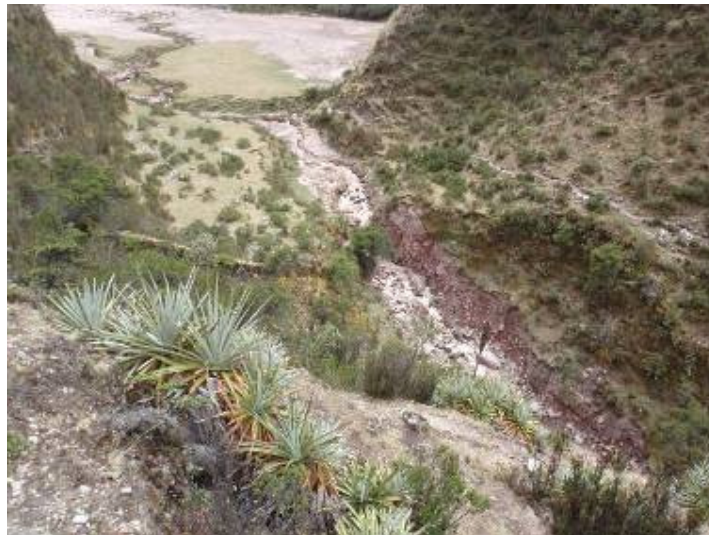
Foto 23: Márgenes del río Occororuyoc erosionados por el nuevo flujo aluviónico que se va creando en este sector

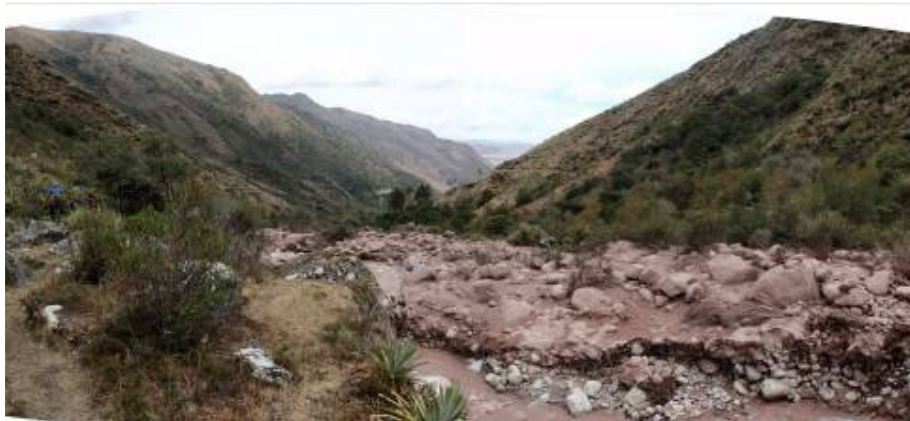
rebalse de flujo de lodos. Así mismo, se aprecia que donde hay curvaturas cerradas en el río, allí se ha producido zonas de erosión acompañadas de desbordes de flujos de lodo, que llegan hasta una altura de 2 metros.

Foto 25: Segunda zona de relleno de material del aluvial del 17 de octubre del 2010.

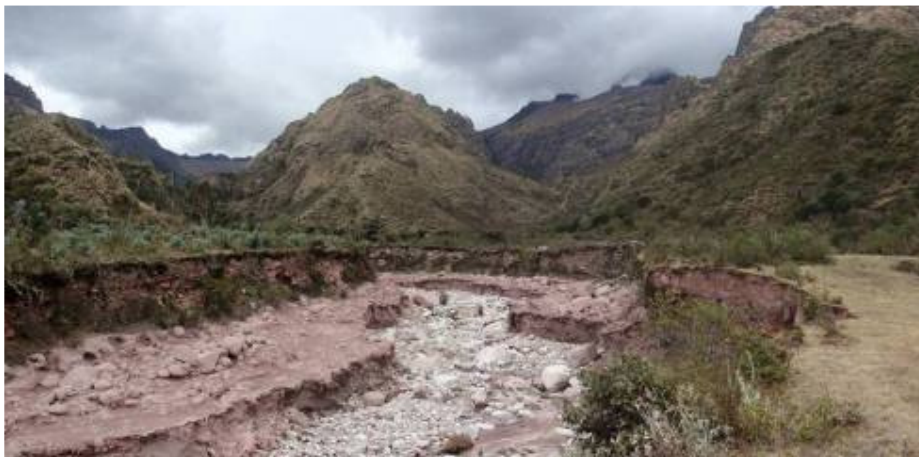
Foto 27: A la izquierda quebrada Occororuyoc y a la derecha quebrada Chicón. Nótese la parte de cauce erosionado y la terraza reciente producto del aluvión del 17 de octubre del 2010.

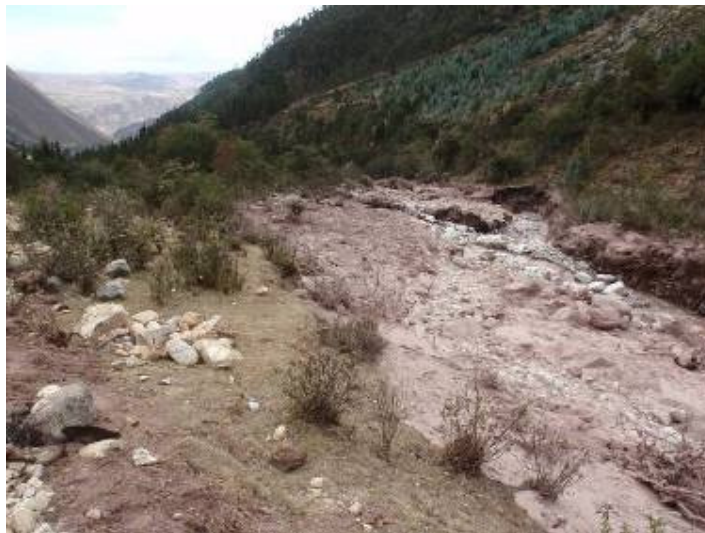
Debido a la pendiente alta, el ultimo aluvión erosionó pequeñas terrazas fluviales y aluviales antiguas, pero también produjo desbordes de flujos de lodo que llegan de 2 a 2.5 metros de altura (Foto 30).

Foto 30: Erosión y desborde de flujo de lodo del aluvión del 17 de octubre del 2010

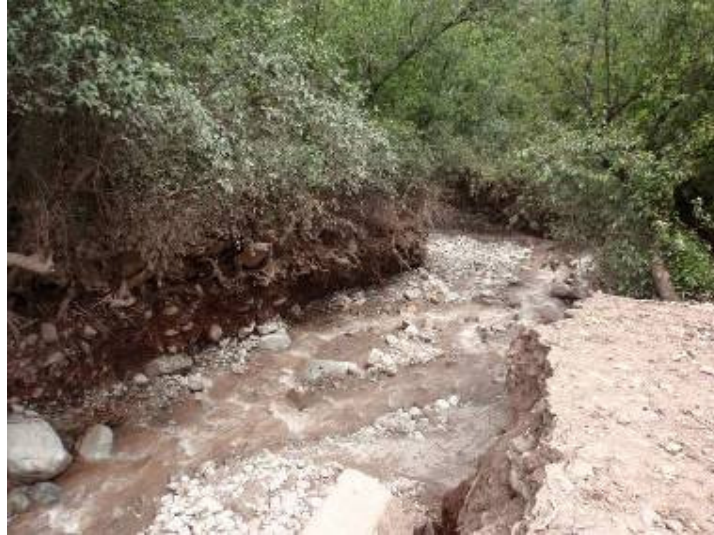
El segundo tramo se caracteriza por tener el piso de valle ancho y de menor pendiente, donde se han desarrollado buenos terrenos para la agricultura. En este tramo la masa aluvial de los flujos de detritos del 17 de octubre, erosionó las márgenes del río Chicón que está conformada por pequeñas terrazas fluviales y depósitos aluviales distales antiguos (Foto 31).

Foto 31: Márgenes con material aluvial antiguo del río Chicón, erosionadas por el aluvión del 17 de octubre del 2010.

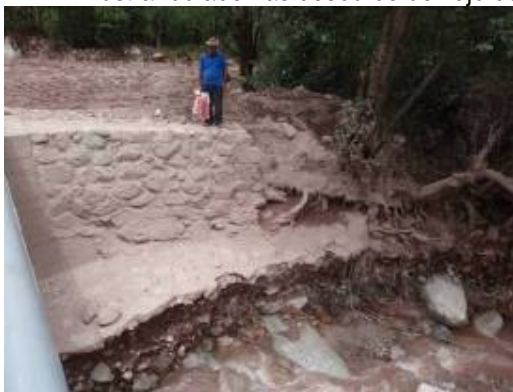
Foto 33: Puente con margen erosionada-

Los puentes deben tener dimensiones que permitan el paso de los aluviones al menos los de pequeña dimensión como los ocurridos en 1942 y del presente año.

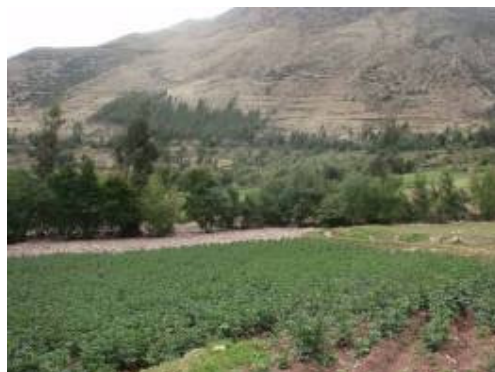
Foto 34: Relleno del aluvión en San Isidro.

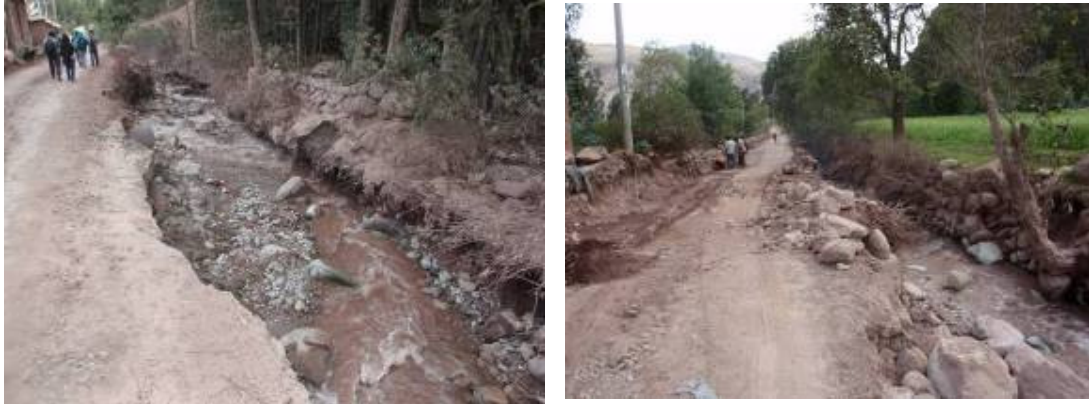
Se han observado hasta 6 puentes que se encuentran parcialmente colmatados que en su mayoría tienen las bases erosionadas. Las zonas con desbordes de flujos de lodos y a veces flujos de detritos se presentan también en las curvas que forman los ríos, en los estrechamientos del cauce del río (Foto 35) y en los estrechamientos que ha sufrido la canalización inca (Foto 36). Esta mecánica de rellenos de aluvión en el cauce del río Chicón es constante a lo largo de este tramo. Por ejemplo en Yanaconas, por la colmatación de un puente, el desborde del flujo de lodo en la margen izquierda afectó un condominio (Foto 37).

Fotos 35 y 36: Estrechamiento del canal del río (izquierda) y de la canalización inca (derecha) por ampliación de la carretera- En ambos casos hay erosión y desborde de flujo de detritos (aluvión del 17 de Octubre del 2010).

Dentro los aspectos técnicos, se debe ensanchar el cauce del río Chicón, principalmente cerca a las comunidades; así como el río Tullumayo, incluyendo la canalización de la Avenida Mariscal Castilla, para que pueda conducir los aluviones. Además, se debe considerar la canalización abierta total de la avenida antes mencionada.

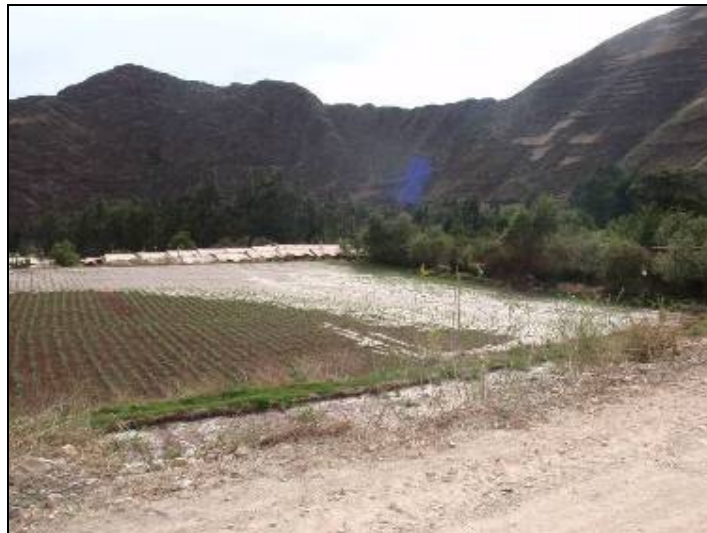
Foto 37: Desborde del flujo de lodo (aluvión del 17 de octubre del 2010) que afectó un condominio en la quebrada Chicón.

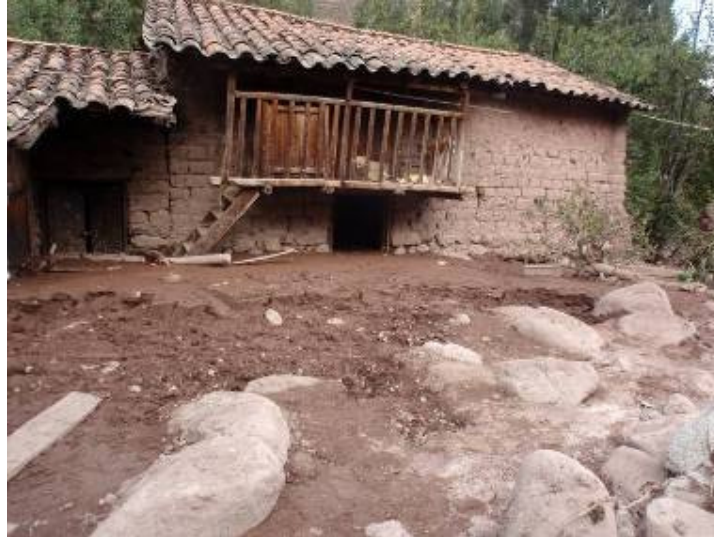
Por otro lado, en este tramo, en los poblados de San Isidro y Yanaconas, el flujo aluviónico ha destruido algunas viviendas (Foto 38), así como han sido arrasados o inundados terrenos de cultivo (Foto 39). Igualmente, la carretera de Urubamba hacia Chicón ha sufrido inundación por el flujo de detritos.

Foto 38: Vivienda destruida por el reciente aluvión.

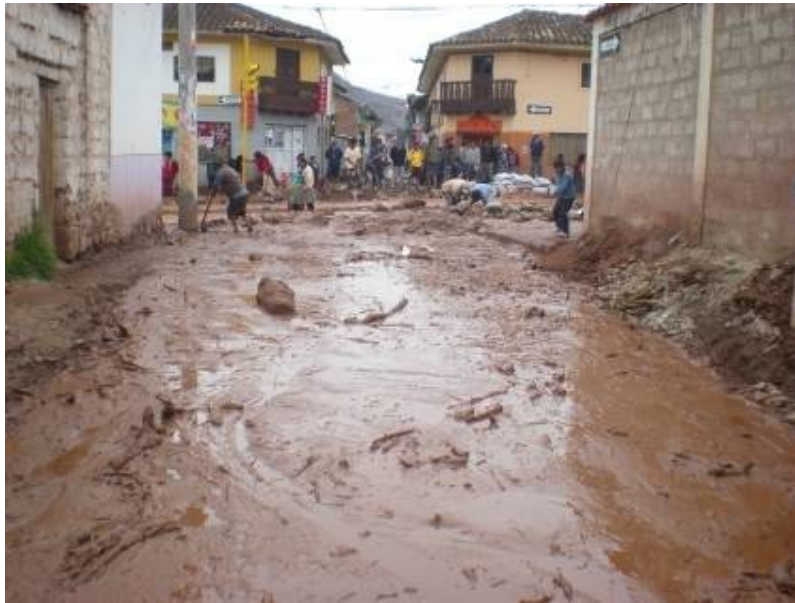
Foto 47: Avenida 9 de diciembre inundada por flujo de detritos y lodo.

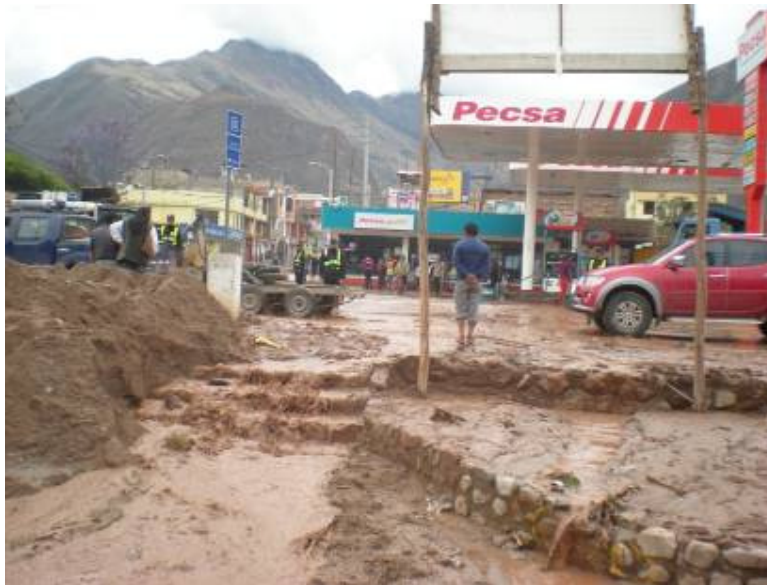
Foto 48: Avenida Circunvalación inundado por flujo de lodo.
