Informe Técnico N° A6697

DESLIZAMIENTO DE AURAHUÁ

Distrito Aurahuá, provincia Castrovirreyna y
departamento Huancavelica

OCTUBRE 2015

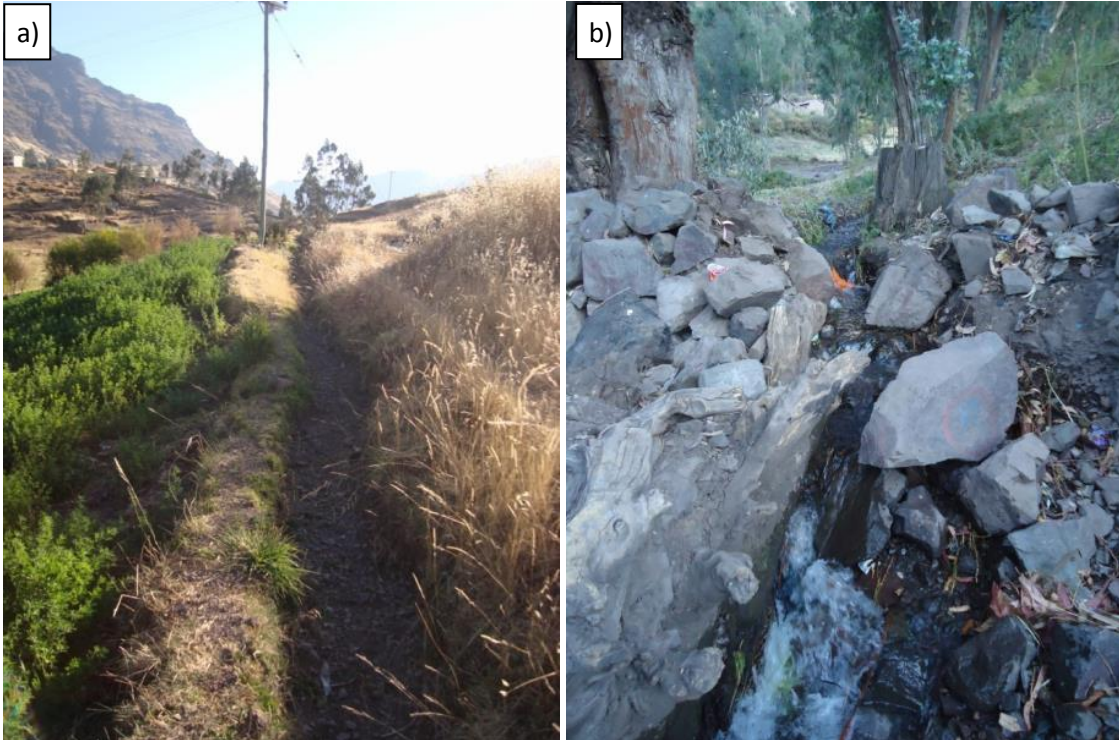
El tipo de regadío de los campos de cultivo, es por inundación, no presenta un sistema de canalización adecuado (fotos 1a y 1b), ello permite la infiltración de agua hacia el suelo, a pesar de contar con sistema de regado tecnificado parcialmente implementado (foto 2).

Foto 1. a) Canal de regadío sin recubrimiento impermeabilizante. b) Canal de abastecimiento de agua con un caudal permanente, sin canalización adecuada y revestimiento.

4. Efectuar trabajos de canalización, usando tuberías de PVC, prioritariamente concluir la ejecución del sistema de regadío por goteo el cual se encuentra abandonado.

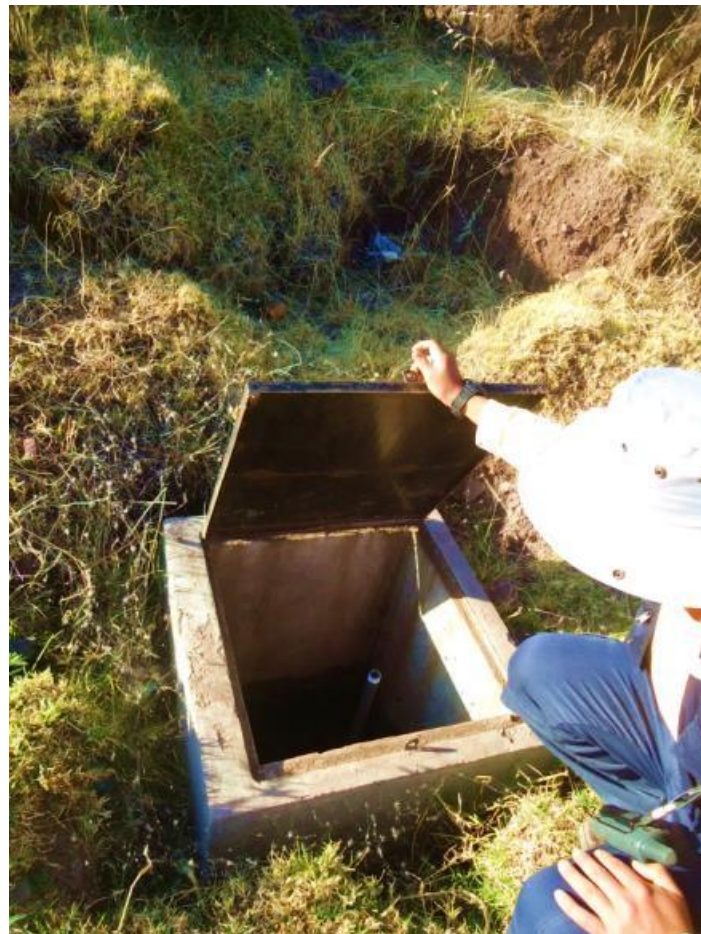
Foto 2. Buzón de sistema de regadío tecnificado inoperante.

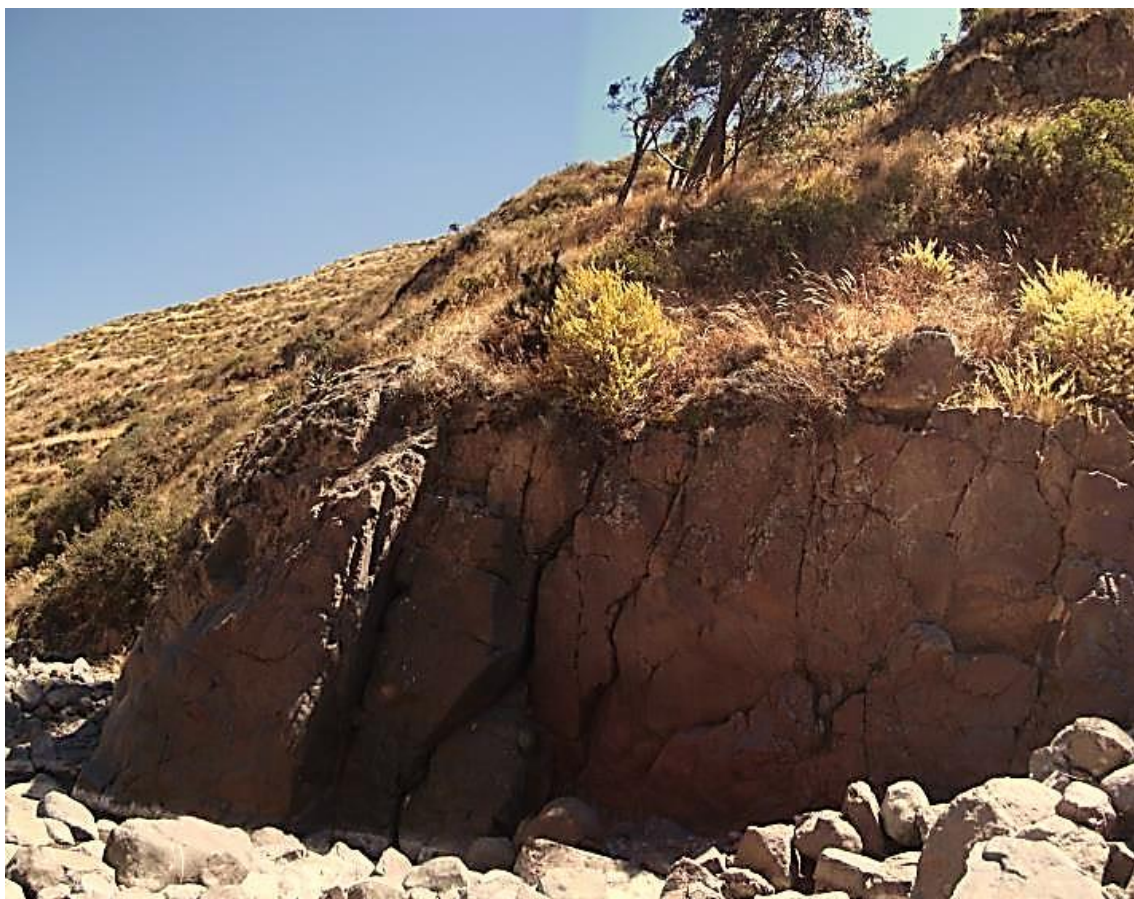
Estas rocas se encuentran moderadamente meteorizadas y poco a medianamente fracturadas (foto 3).

Foto 3. Afloramiento de la formación Sacsaquero en el margen derecho del río Aurahuá.

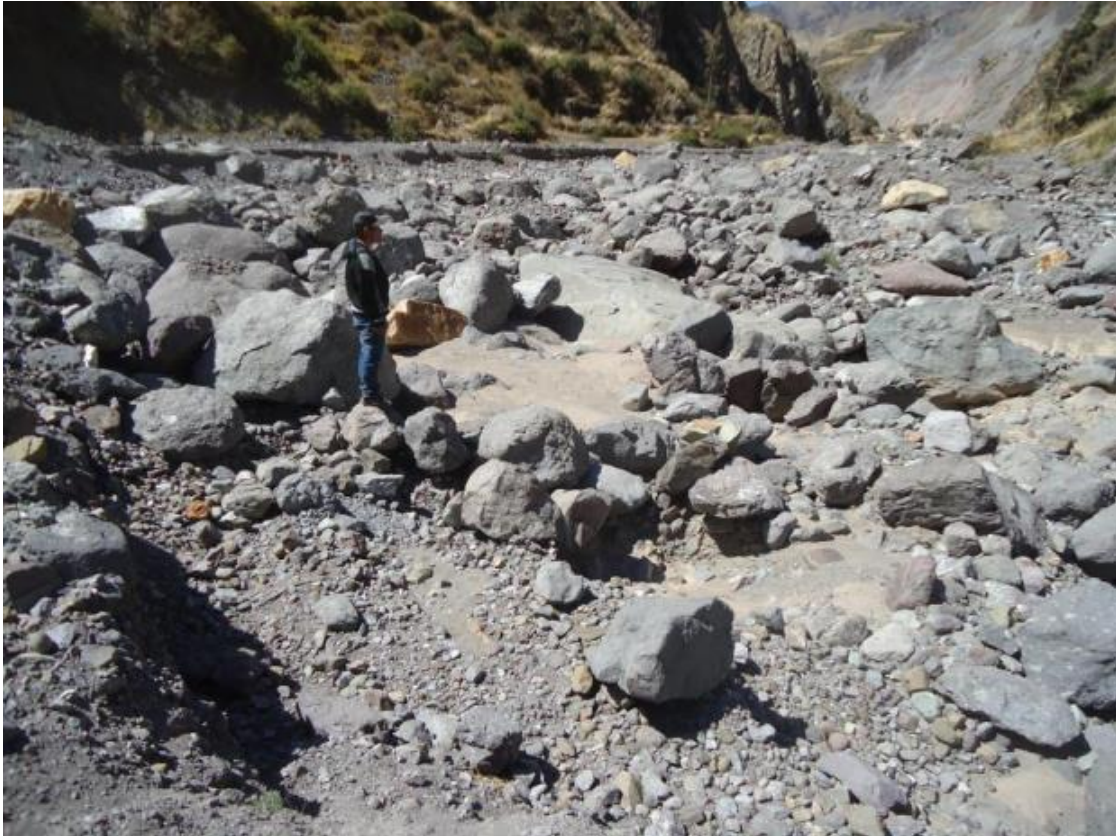
Estos depósitos se ubican sobre el cauce y en los márgenes del río Aurahuá (fotos 4, 5 y figura 2), conformados por bloques, gravas, arenas y limos, los primeros llegan a tener hasta 3 m en diámetro. Hacia aguas arriba y en inmediaciones de Aurahuá, se encuentran canteras de agregados, que están explotando estos depósitos.

Foto 4. Depositos fluviales sobre el cauce del río Aurahuá.

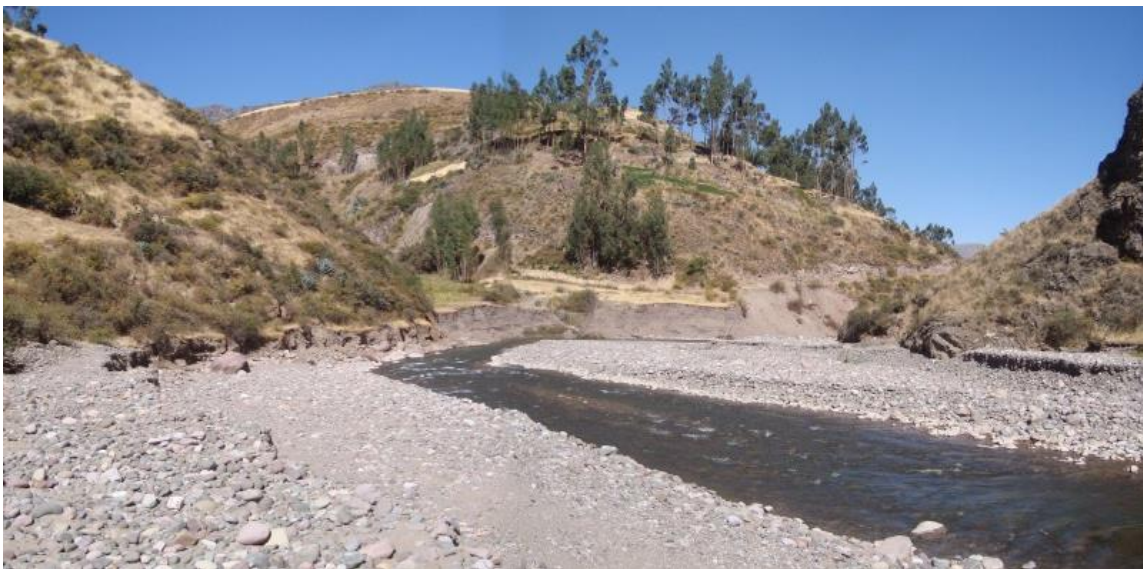
Foto 5. Canteras explotadas para la extracción de agregado y materiales para obra civiles.

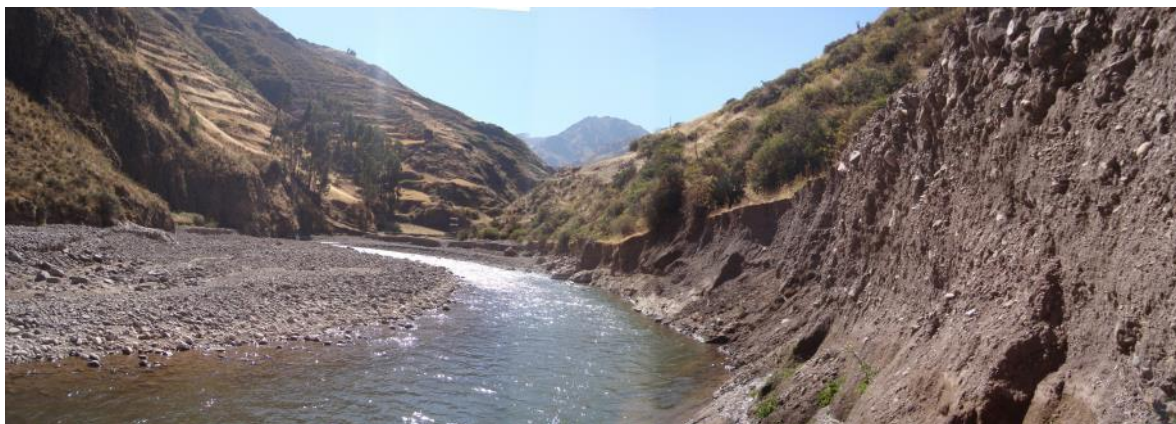
El valle del río Aurahuá tiene un perfil típico en “V”, tipo juvenil, por lo cual hay incidencia de la erosión fluvial hacia los bordes, generando socavamiento. En el sector de Aurahuá el río está erosionando intensamente la margen izquierda (foto 7), incrementado el ancho del cauce.

Foto 4. Valle típico en “V”, se aprecia la erosión sobre la margen izquierda del río Aurahuá.

5. Realizar la limpieza del cauce del río y el material extraído puede ser usado en la construcción de defensas ribereñas.
6. Ejecutar trabajos de defensas ribereñas mediante el uso de enrocado y/o gaviones en el pie del talud (fotos 19 y 20), proporcionando protección, defensa y contención a la margen del río y estabilizar los movimientos en masa de la zona. los trabajos deben realizados por un profesional.

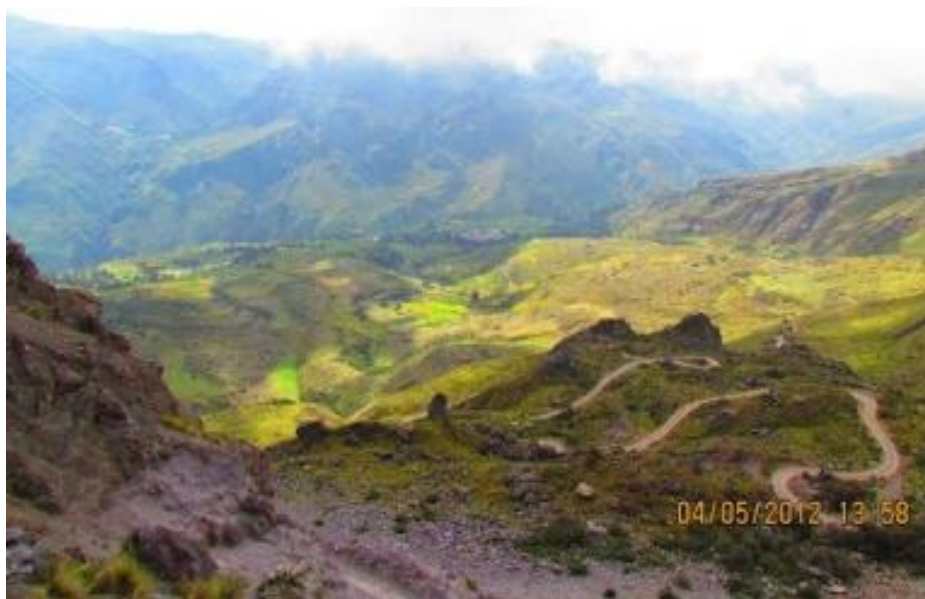
Según el mapa geológico (Salazar 1993) en el sector de Aurahuá está asentado sobre un depósito aluvial, por lo observado en campo se trata de un deslizamiento antiguo (fotos 8 y 9), en proceso de reactivación. La escarpa principal tiene una longitud de 2,7 km, en un sector se apreció un salto de 60 m, en otro erosionado.

Foto 8. Vista panorámica del deslizamiento de Aurahuá.

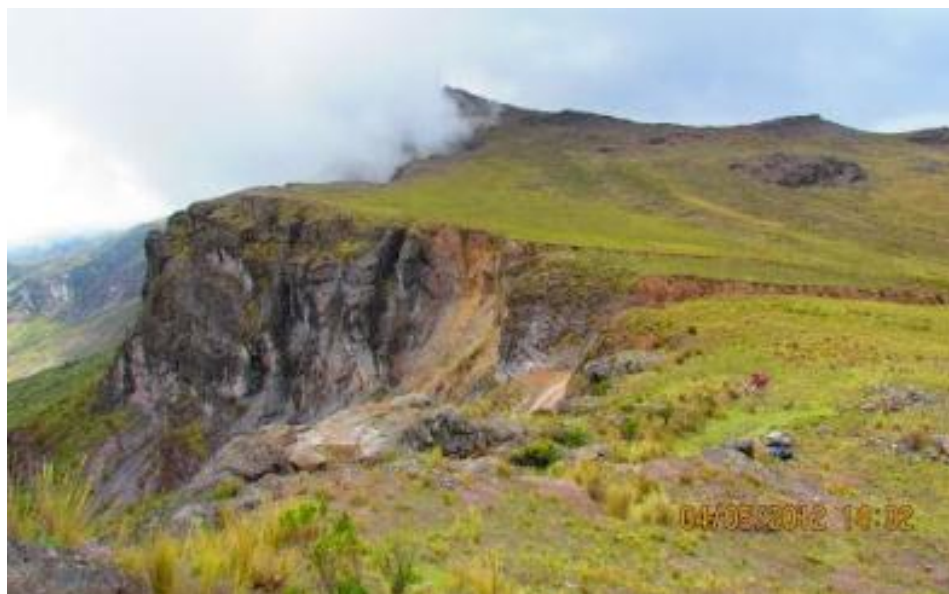
Foto 9. Vista de la escarpa principal.

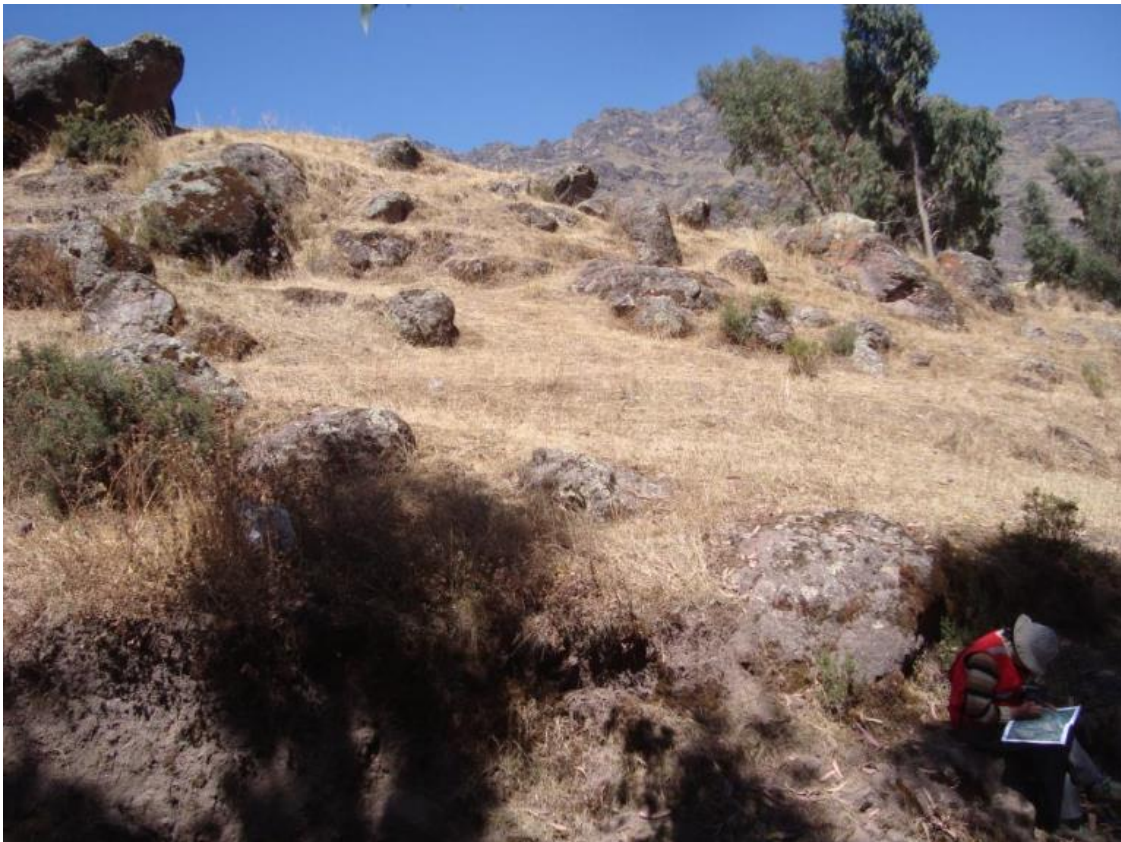
- c) En el cuerpo del deslizamiento se muestran bloques erráticos de hasta 3 m en longitud (fotos 10 y 11), envueltos en matriz limo-arenosa.

Foto 10. Bloques de rocas esparcidos en el cuerpo del deslizamiento antiguo.

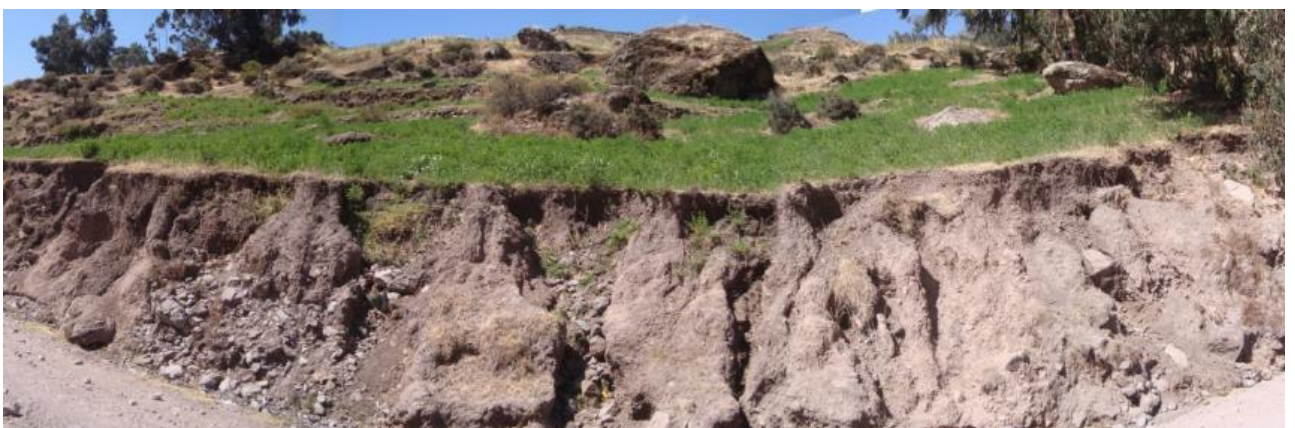
Foto 11. Se aprecia los bloques de rocas esparcidos en la superficie. El corte de talud se muestra erosionado.

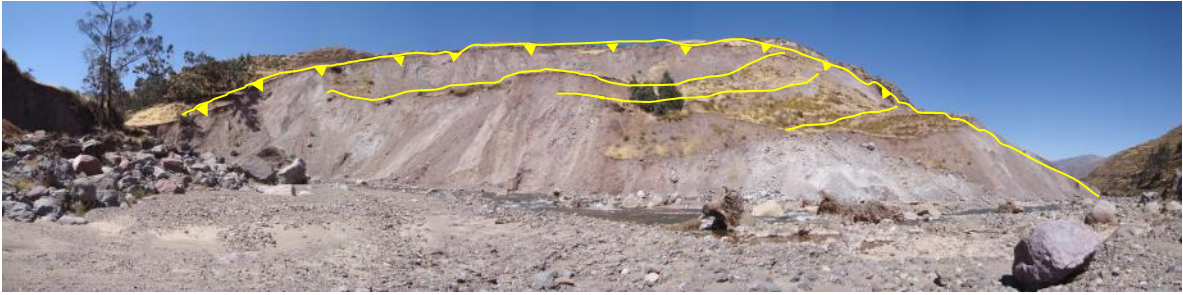
La reactivación del deslizamiento es del tipo rotacional (foto 12), porque su masa inestable se mueve sobre una superficie curva y cóncava.

Foto 12. Vista del deslizamiento rotacional localizado al margen izquierdo del río Aurahuá.

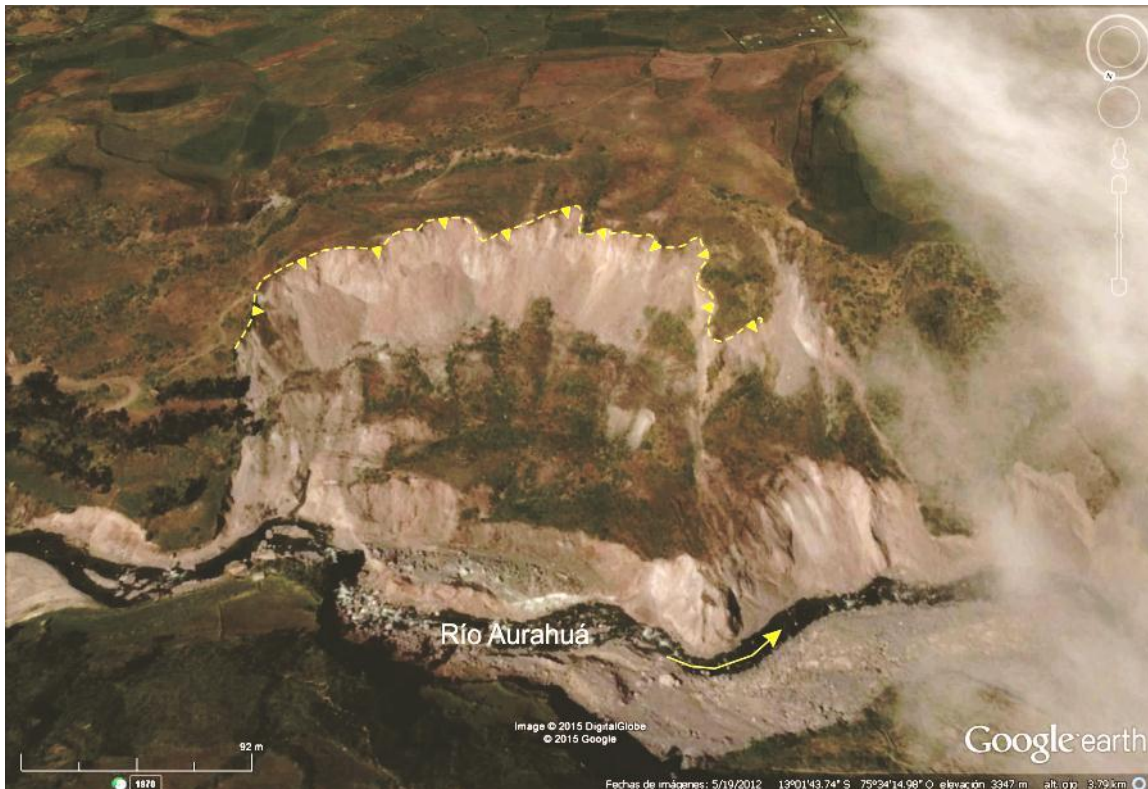
La escarpa de la reactivación tiene una longitud de 340 m, con saltos de hasta 8 m y es de forma semicircular (figura 4).

Figura 4. Área en proceso de reactivación.

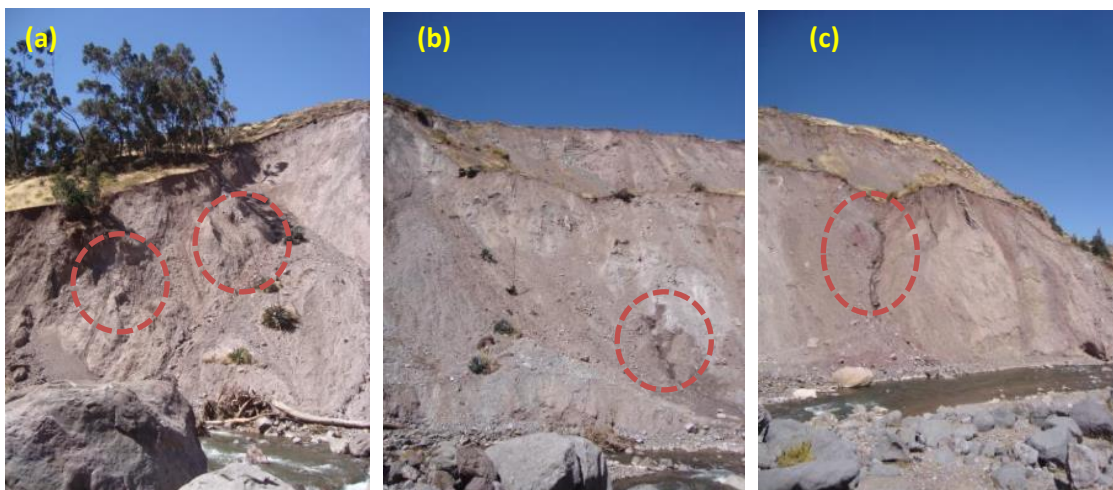
- Filtración de agua proveniente del exceso de riego en los terrenos de cultivo, ubicados sobre la corona de los deslizamientos; el riego utilizado es por gravedad (consiste en dejar correr el agua por los canales o surcos sin control alguno, el cual se desplaza por las pendiente máximas del terreno) fotos 13a, 13 b y 13c.
- El material depositado por el río generó obstrucción del cauce, esto incrementó la erosión fluvial por la margen izquierda, erosionando el pie de la ladera generando derrumbes. (fotos 13a, 13b y 13c)
- La pendiente del terreno es menor a 50°, incrementa la inestabilidad del terreno (foto 13c).

Fotos 13a, 13b y 13c. Filtraciones de agua en el interior del talud.

1. Los terrenos de cultivo ubicados en las zonas adyacentes a los derrumbes y deslizamientos, deben ser irrigados mediante sistema de goteo, no por método de gravedad, porque este último satura al suelo.

7. Posterior a la ejecución de las defensas ribereñas, efectuar el rebajamiento del talud mediante banqueteo, además debe considerarse la realización de la reforestación y drenes horizontales en los sectores donde se presenten las infiltraciones y permitir una mayor liberación de las presiones intersticiales en el subsuelo. Trabajos que deben ser realizados por un geotecnista.

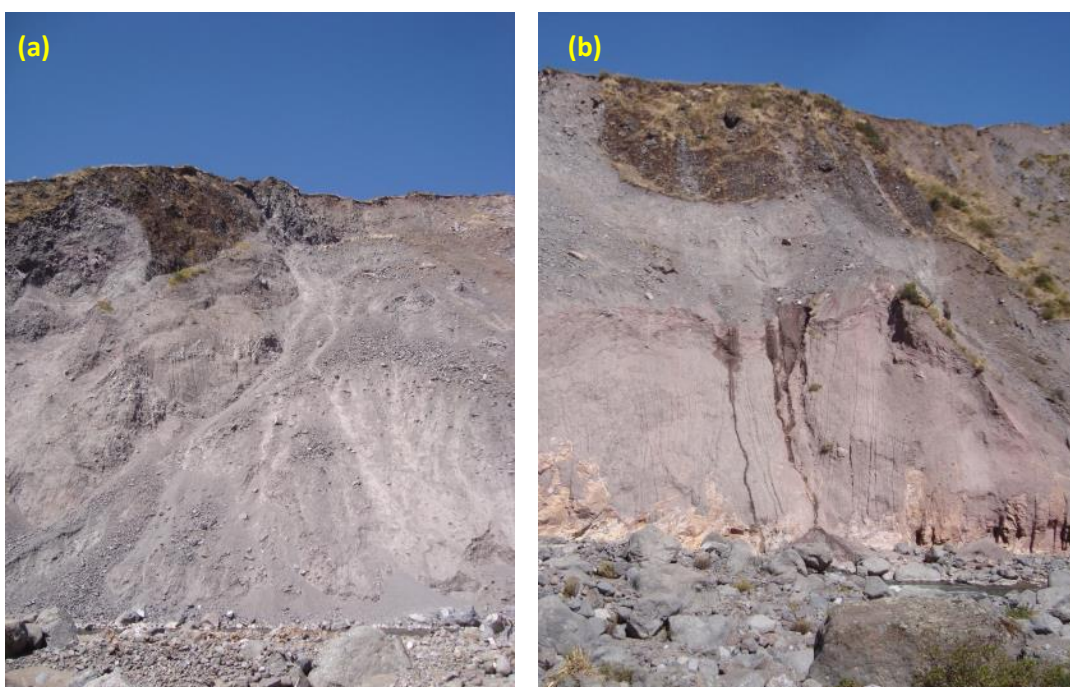
Fotos 14a y 14 b. En la vista de la derecha se aprecia la escarpa del deslizamiento, en la izquierda las filtraciones de agua.

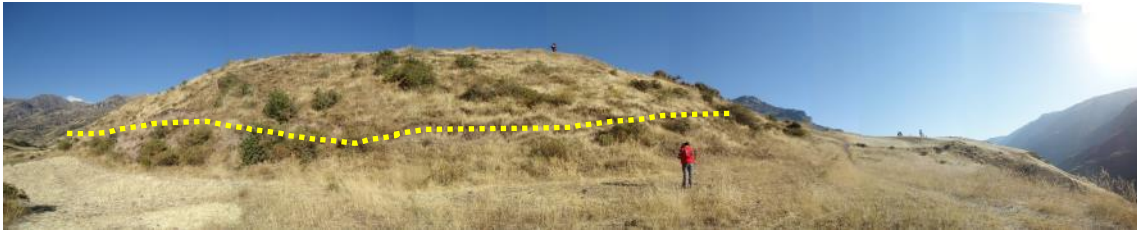
Se han identificado una serie de agrietamientos y escarpas (en proceso de formación) que se ubican en áreas adyacentes al deslizamiento reactivado (fotos 15, 16, 17 y 18). Resalta la escarpa que se está formando a 80 m cementerio y a 200 m del poblado (fotos 15 y 18), tiene dirección NE-SO, con longitud de 250 m, con salto hasta 1 m y abertura de hasta 0.5 m. Otra se encuentra en la vía carrozable (fotos 16 y 17), a 170 m de la corona del deslizamiento, tiene dirección general N-S, con aberturas de hasta 0.5 m y saltos entre 0.3 m a 0.5 m. Esto ha contribuido con el asentamiento del terreno e inhabilitado la vía (foto 18).

Por la forma que se presentan los agrietamientos y nuevas escarpas, la reactivación del deslizamiento es en forma retrogresiva.

Foto15. Grieta cerca de la corona del deslizamiento con una longitud de 80 m.

3. Realizar el relleno y sellado de grietas abiertas localizadas sobre carreteras y sobre la corona de deslizamiento y todas aquellas que puedan surgir, con arcilla o similares, para evitar la infiltración de agua en la siguiente estación de lluvias y que favorecerían la saturación de los materiales y aceleraría su movimiento o colapso. Esta actividad debe realizarse bajo la conducción de un profesional entendido en la materia.

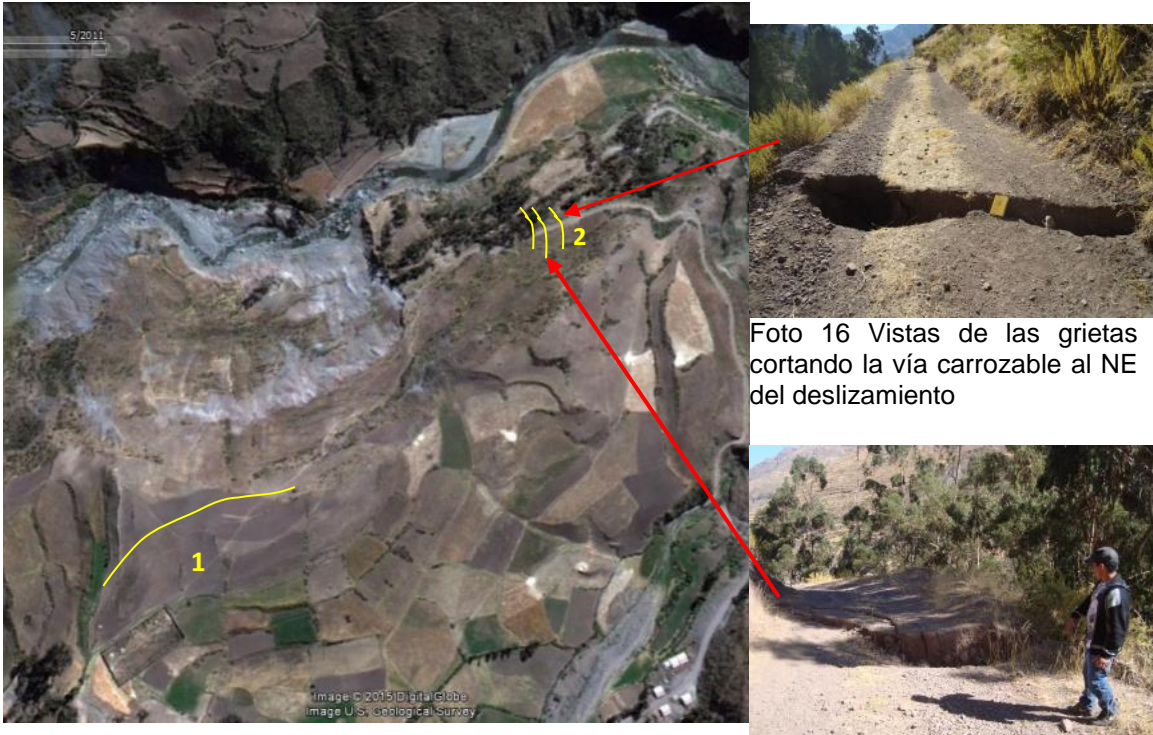
Foto 16 Vistas de las grietas cortando la vía carrozable al NE del deslizamiento

Foto 17. Grieta con salto de hasta 0.5 m.

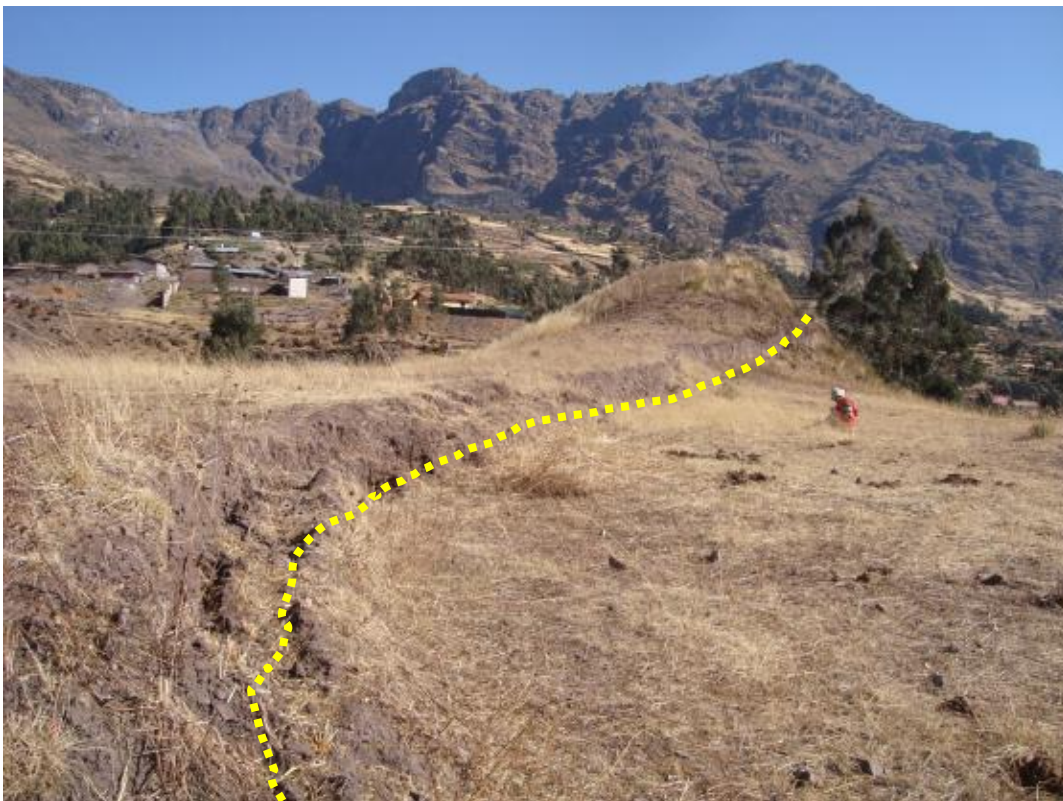
Foto 5. Agrietamiento con dirección NO, cerca del cementerio, con un salto de hasta 1m.

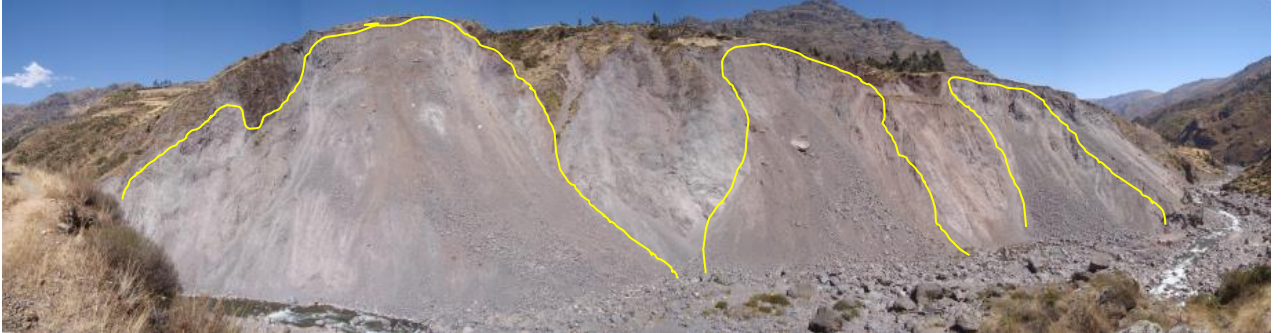
Estos eventos han incrementado el material detrítico a lo largo del cauce del río (foto 19).

Los derrumbes tienen aproximadamente 50 m de altura. El material generado por el evento está compuesto por gravas, bloques en matriz arenosa, los fragmentos de roca son de formas angulosas a subangulosas, son de color pardo claro a rojizo.

- Erosión fluvial, que se incrementa en el periodo lluvioso.
- Material proveniente de un depósito antiguo (deslizamiento), de fácil erosión.
- Taludes naturales inestables, con fuerte pendiente.

- Escasa vegetación.
- Filtraciones de agua, que desestabiliza el terreno.
- Factor detonante son las fuertes precipitaciones.

Foto 9. Derrumbes en la margen izquierda del río Aurahuá
