**INSPECCION DEL RIESGO GEOLOGICO
DEL VALLE DEL RIO AOBAMBA**

DIST. MACHUPICCHU; PROV. URUBAMBA; DPTO. CUZCO

DIRECCION DE GEOTECNIA

SETIEMBRE 1996

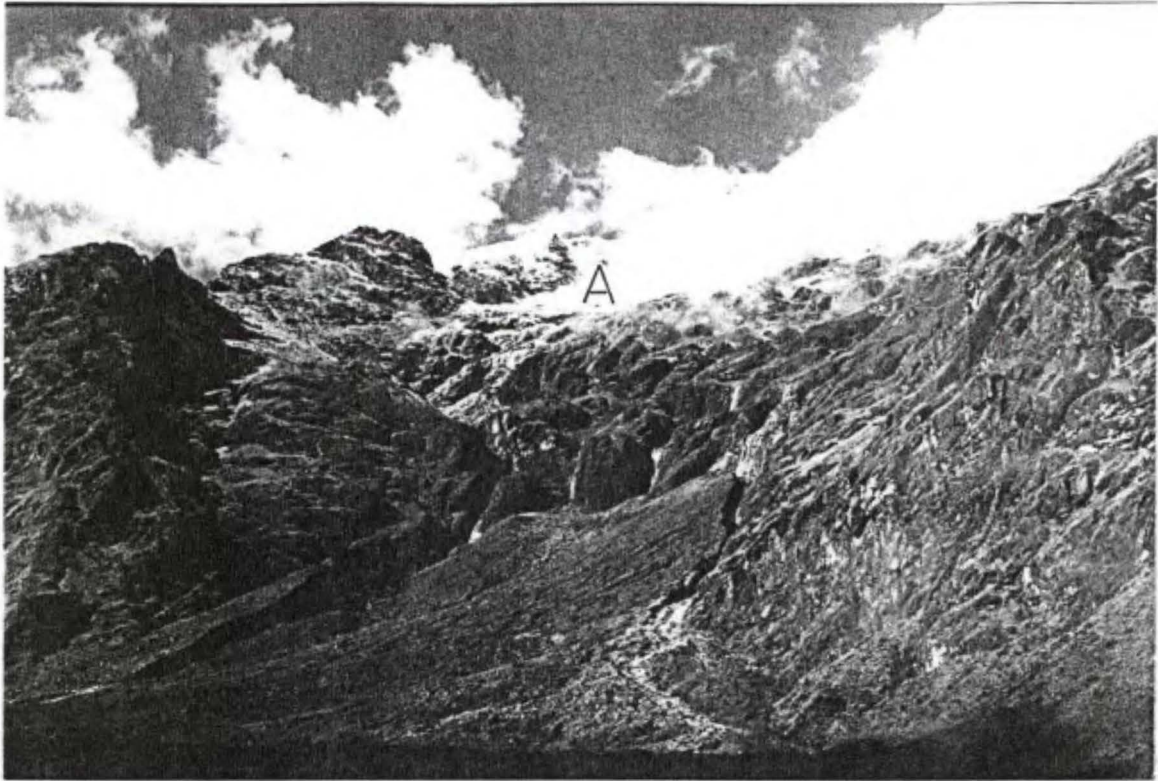
Origen del Fenómeno.- El fenómeno tuvo sus orígenes en el desprendimiento de una masa de hielo en el frente glaciar del casquete del Nevado Salcantay, que impactó sobre los restos de un depósito glaciar, provocando una avalancha de hielo y roca que discurrió aguas abajo por una quebrada de primer orden hasta su confluencia con el río Aobamba y al impactar con violencia contra las laderas del otro frente del valle provocó un derrumbe del material de este, formando una represa momentánea que al desembalsar, originó un aluvión. Plano N°1 y Fotos N° 1 - 2 - 3.

- Retroceso actual del frente glaciar.
- Pronunciada pendiente del lecho rocoso por donde avanza el glaciar.
- Sensibilidad del glaciar tropical a las variaciones bruscas de temperatura.
- Fracturamientos profundos en el frente glaciar que lo inestabilizan provocando la caída repentina de grandes masas de hielo.

FOTO N° 1 Y 2. Area de donde se desprendió la masa de hielo del Nevado Salccantay (A), que impactó sobre los depósitos morrénicos (B), originando un alud de hielo y roca.

6. Se recomienda una vigilancia constante del Salccantay y nevados aledaños, considerando que el retroceso acelerado de los glaciares puede traer consecuencias tanto a nivel hidrológico como en el campo de los Peligros Geológicos.

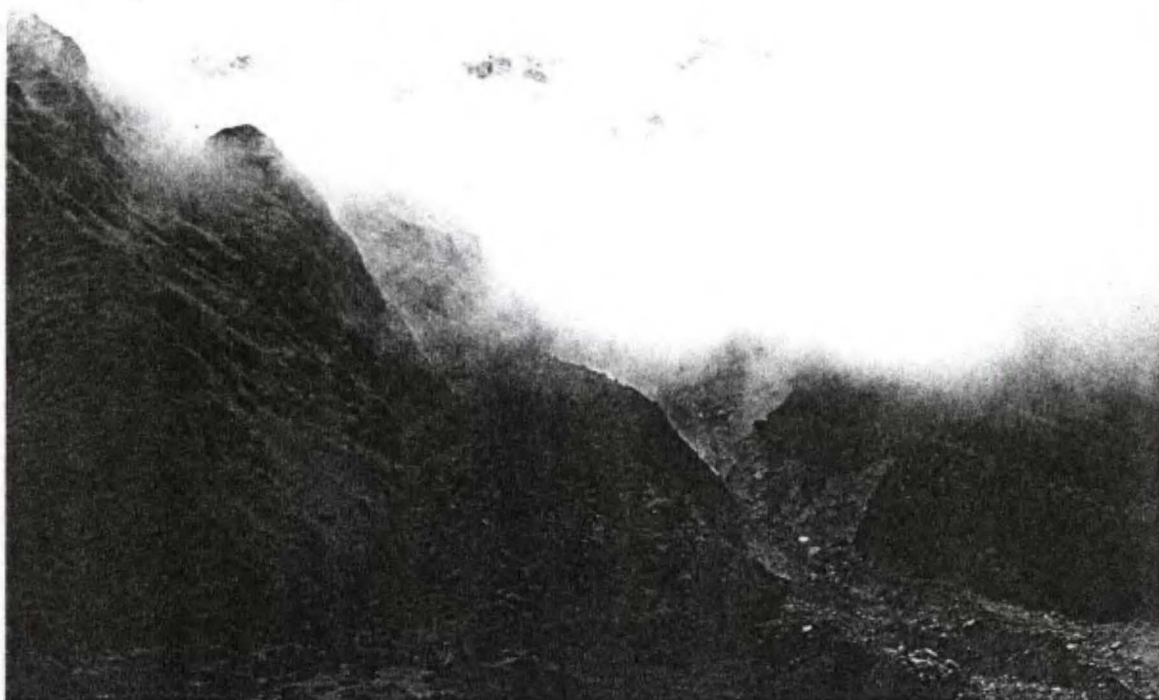
FOTO N°3. Obsérvese los depósitos morrénicos que incrementaron el volumen de la avalancha aguas abajo.

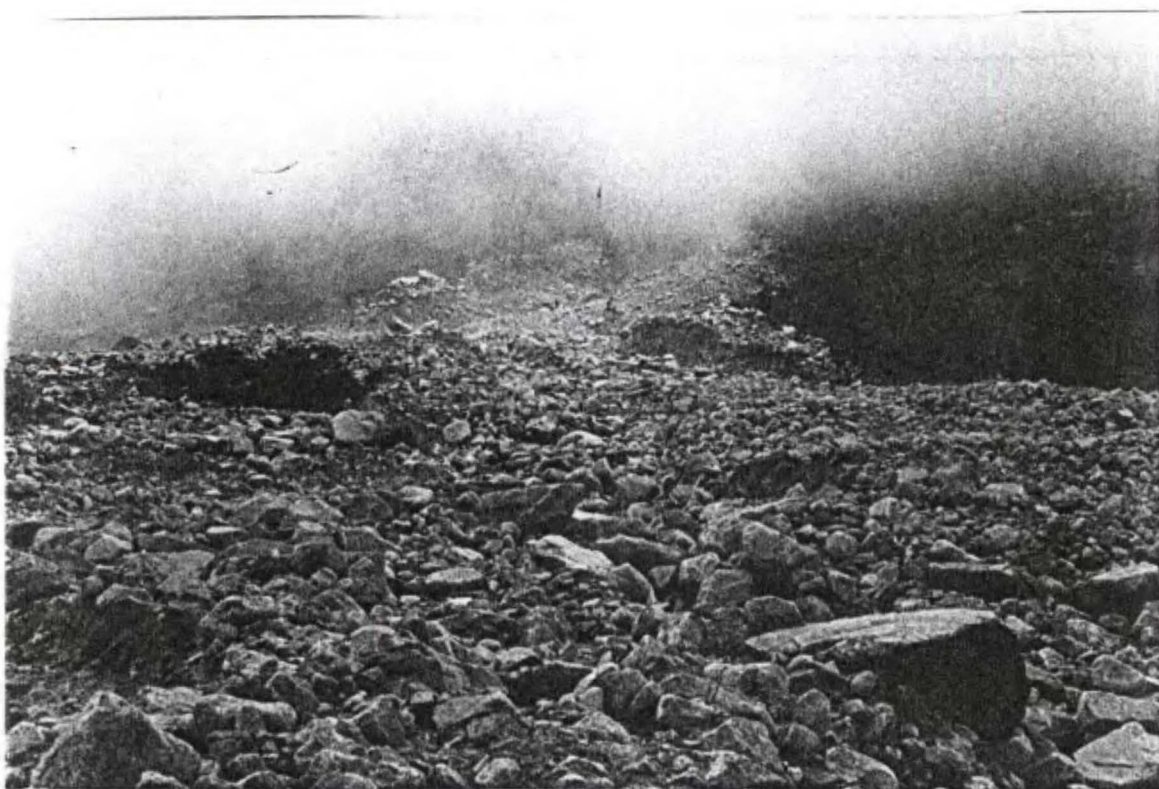
El aluvión se originó al producirse el desembalse violento de la represa artificial formada por la avalancha en el valle del río Aobamba, que luego de su ruptura se precipitó aguas abajo del valle como una gran masa viscosa conformada por agua, rocas, lodo y restos de árboles, en un tramo de aproximadamente 48 km. de longitud hasta desembocar al Río Urubamba. Plano N° 1 - Foto N° 4

FOTO N°4. Inicio del aluvión en las nacientes del Valle del Río Aobamba, con gran volumen de material suelto.

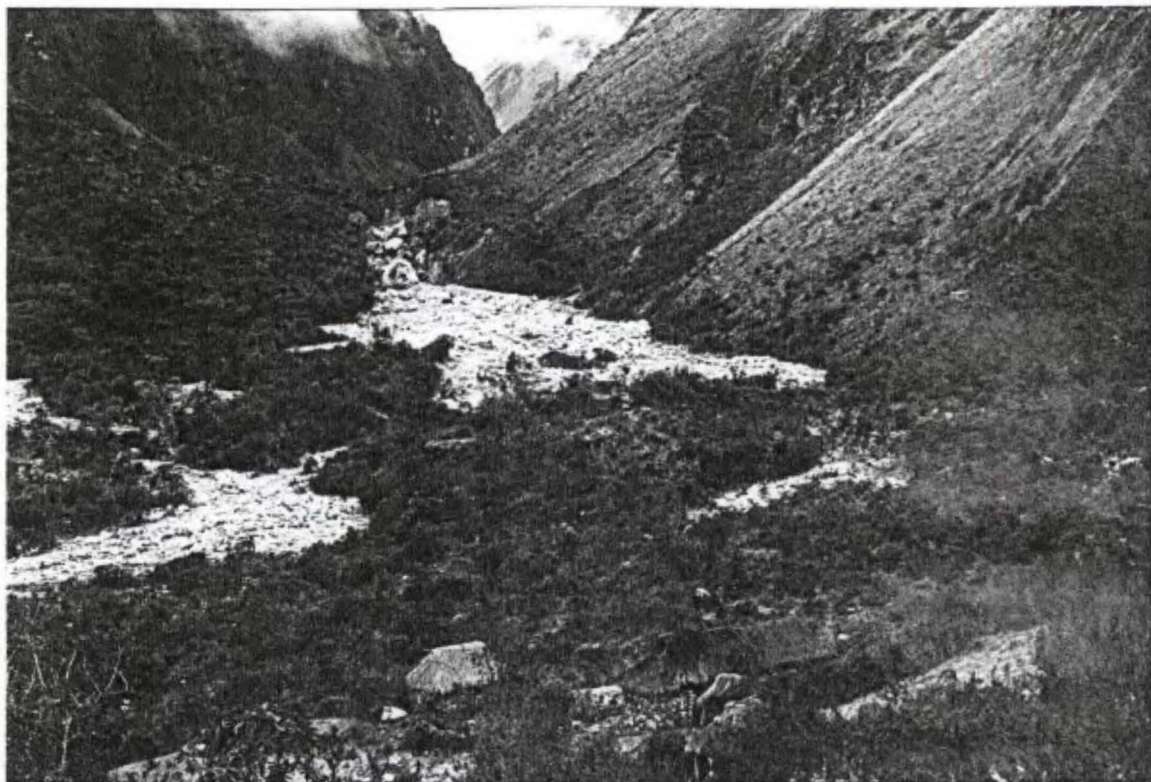
FOTO N° 5 . Recorrido del aluvión cerca a las nacientes del Río Aobamba. Obsérvese los saltos y rocas de gran tamaño en el lecho del río.

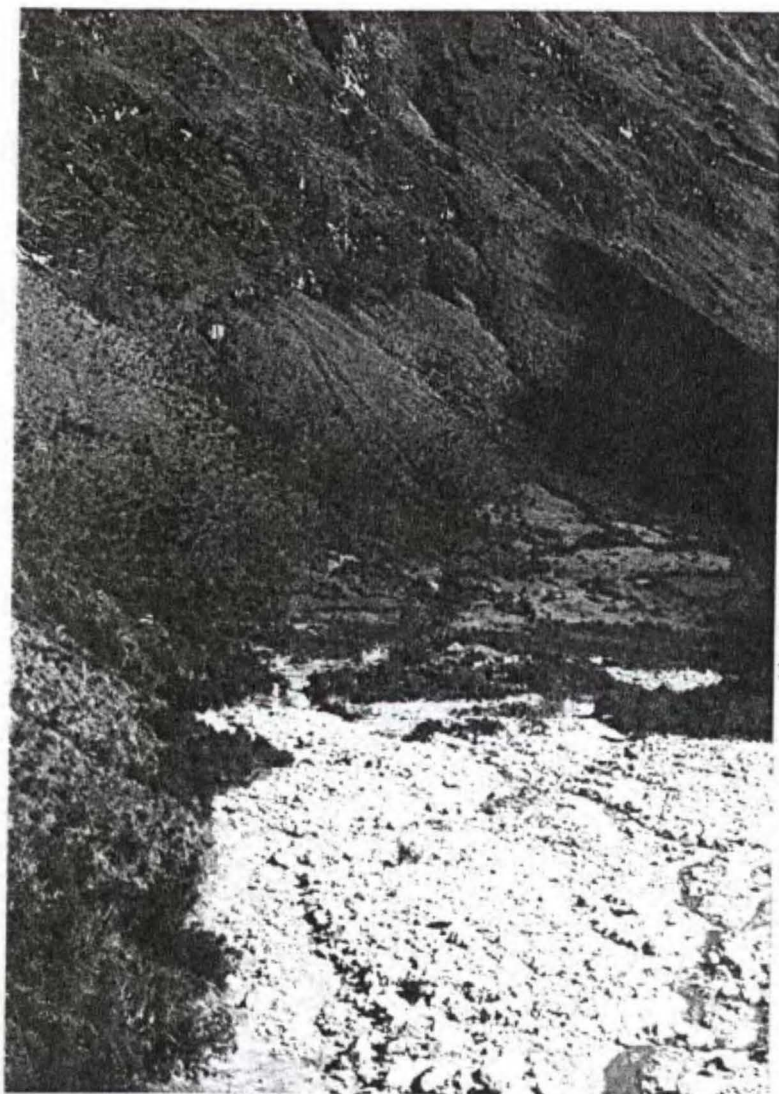
FOTO N° 6 El aluvión en su recorrido, aisló áreas con terrenos de cultivos dejando islas con viviendas.

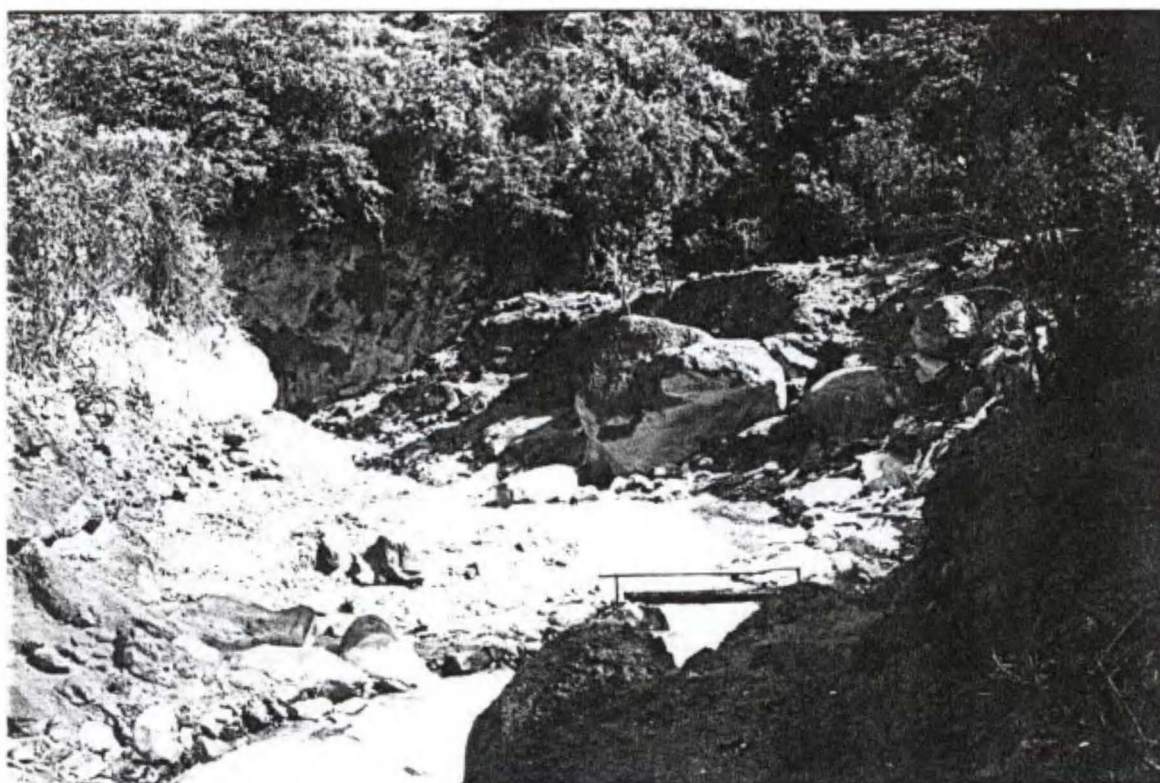
FOTO N° 7. Obsérvese una de las curvas pronunciadas con bloques de roca sueltos, mayores de 2m. de diámetro, donde se produjo el represamiento momentáneo, que desembalsó con violencia aguas abajo.

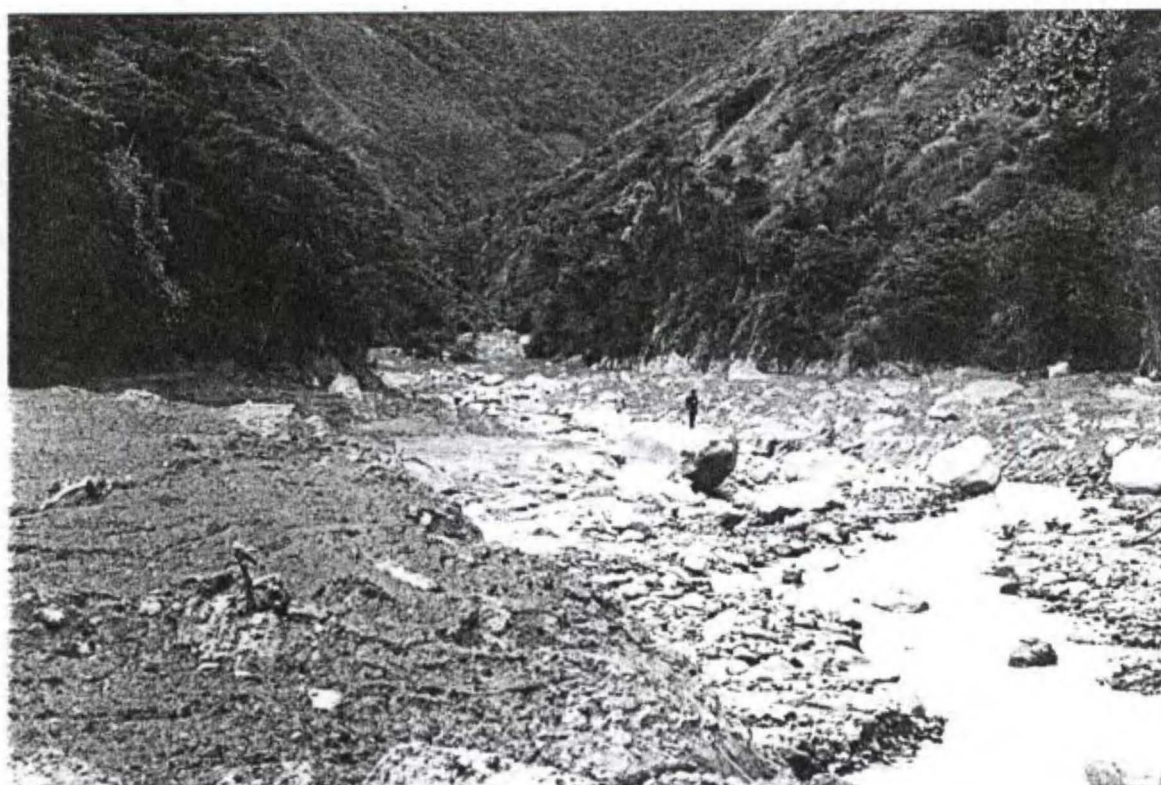
áreas de pendientes moderadas a llanas que constituyen las terrazas aluviales, dejando grandes volúmenes de lodo y rocas en las áreas donde estaban ubicadas las viviendas Fotos N° 8 - 9 - 10 .

FOTO N° 8. Viviendas, animales y terrenos de cultivo arrasados y cubiertos de lodo por el aluvión.

1. Prohibir terminantemente la construcción de viviendas a ambos márgenes del valle muy cercanas a la orilla del río.
2. Construcción de puentes peatonales en zonas que muestren condiciones de seguridad, cuyos estribos deben fijarse en las rocas aflorantes a ambos márgenes del valle del Río Aobamba.

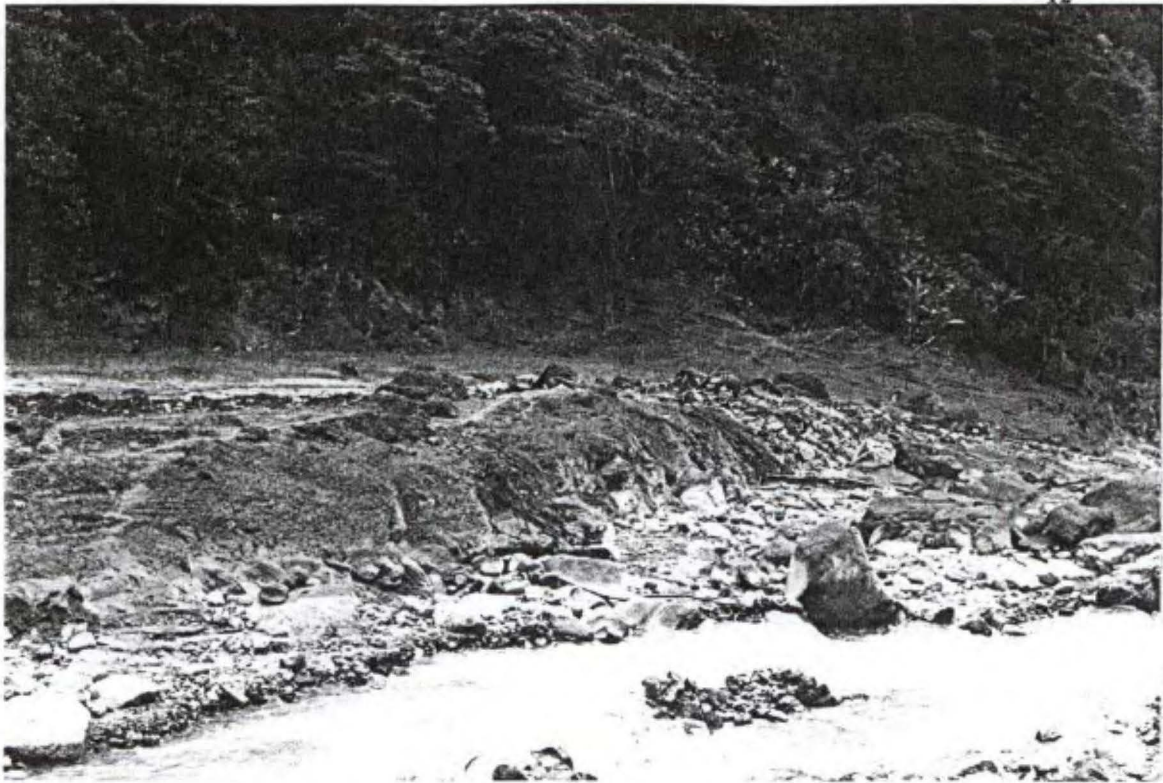
- 13 viviendas arrasadas .Foto N° 9 -10
- Destrucción de varias hectáreas con cultivos de frutales y pan llevar
- Muerte de ganado y animales domésticos.
- Malogro caminos de herradura, así, como varios tramos del camino del Inca.
- Arrasó con todos los puentes peatonales.
- Remeció las bases del puente de la vía férrea sobre el río Aobamba disminuyendo su altura por colmatación del lecho y cubrió con lodo y piedras la vía férrea..
- Paralizó la actividad económica en el valle de Aobamba.
- Afectó la ubicación del Proyecto de la Bocatoma de la Central Hidroeléctrica de Machupicchu.

FOTO N° 9. Vivienda, en la margen izquierda del Río Aobamba, arrasada y cubierta de lodo, donde perecieron 5 miembros de una familia.

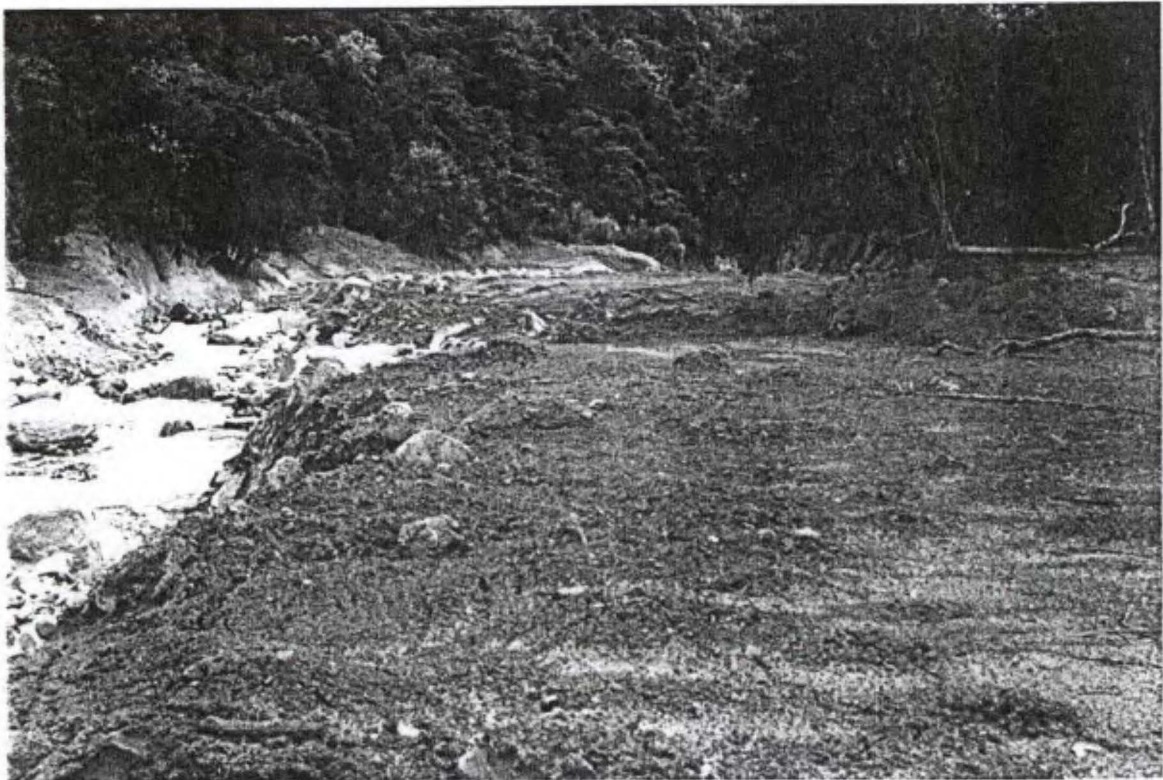
FOTO N° 10 Vivienda, ubicada en la margen derecha del Río Aobamba, arrasada por el aluvión.

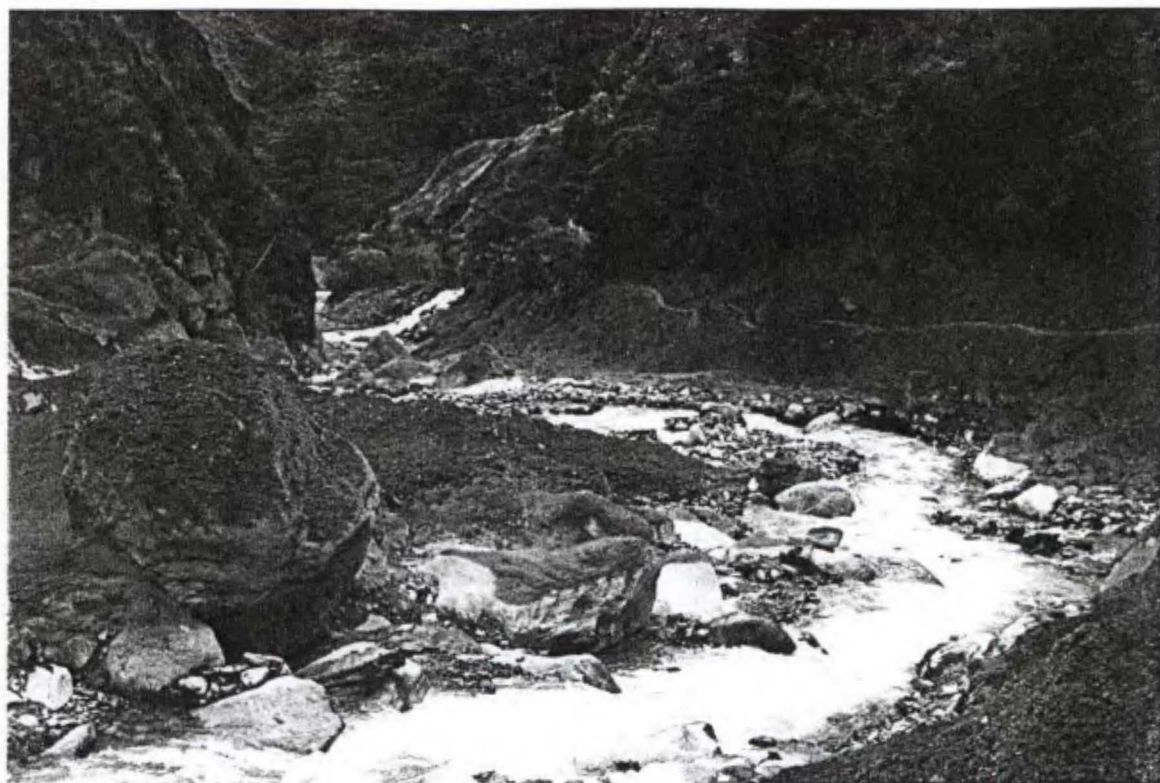
FOTO N° 11. Efectos del aluvión que destruyó caminos de herradura y puentes peatonales.

4. Reconstruir y mejorar los caminos de herradura afectados por el aluvión.
5. Reconstruir los tramos afectados del Camino del Inca por el aluvión, considerando que forma parte del Circuito Turístico de Machupicchu

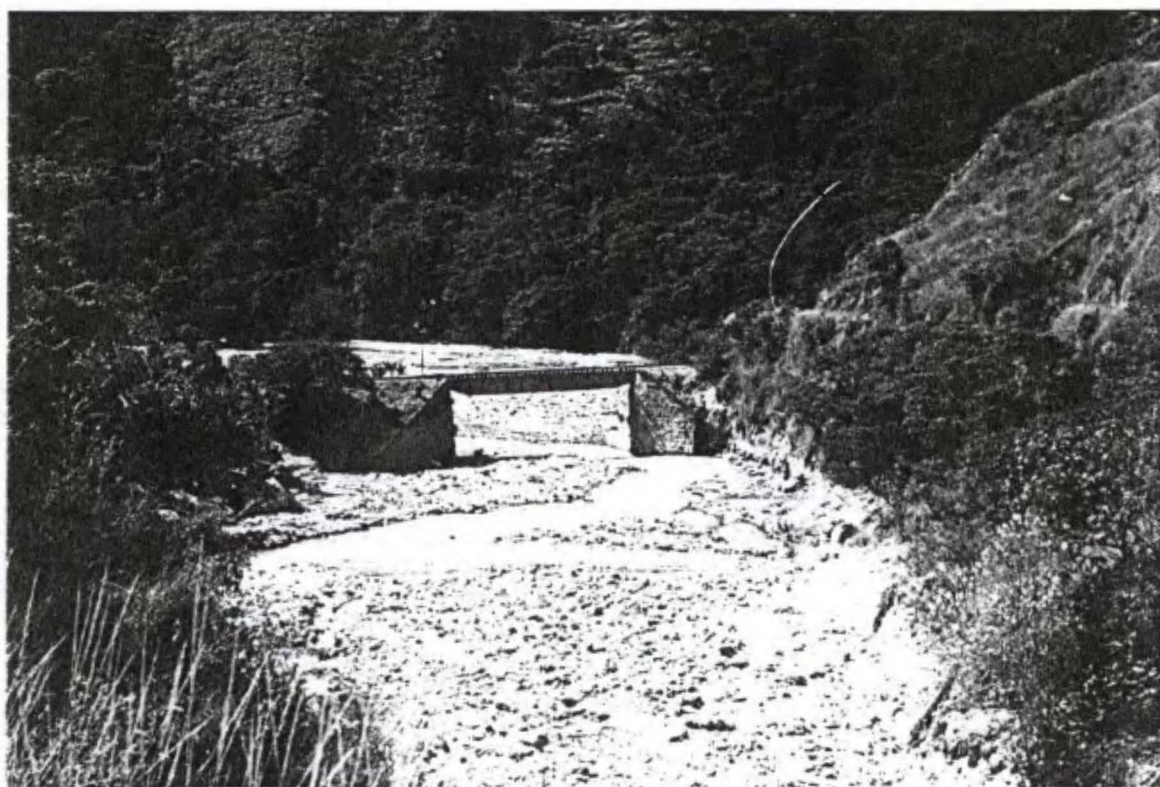
5. La ocurrencia de estos fenómenos pueden comprometer la seguridad física del puente de la vía férrea y la ubicación del Proyecto de la bocatoma de la Central Hidroeléctrica de Machupicchu.

FOTO N° 12. Puente en el Km. 123 de la vía férrea Cuzco - Quillabamba, que fue remecido y colmatado con material de aluvión. Obsérvese la erosión fluvial en ambos estribos.

3. Como medida a adoptar a corto plazo, debe construirse para la vía férrea un nuevo puente sobre el río Aobamba de mayor dimensión y altura que el actual.
