# ZONAS CRÍTICAS POR PELIGROS GEOLÓGICOS EN LA ZONA NORTE DEL PERÚ

## ZONAS CRÍTICAS POR PELIGROS GEOLÓGICOS EN LA ZONA NORTE DEL PERÚ

Elaborado por la Dirección  
de Geología Ambiental y  
Riesgo Geológico del  
INGEMMET

Instituto Geológico Minero y Metalúrgico. Dirección de Geología Ambiental y Riesgo Geológico (2023). Zonas críticas por peligros geológicos en la zona Norte del Perú. Lima: INGEMMET, Boletín de la Serie C, 167 p.

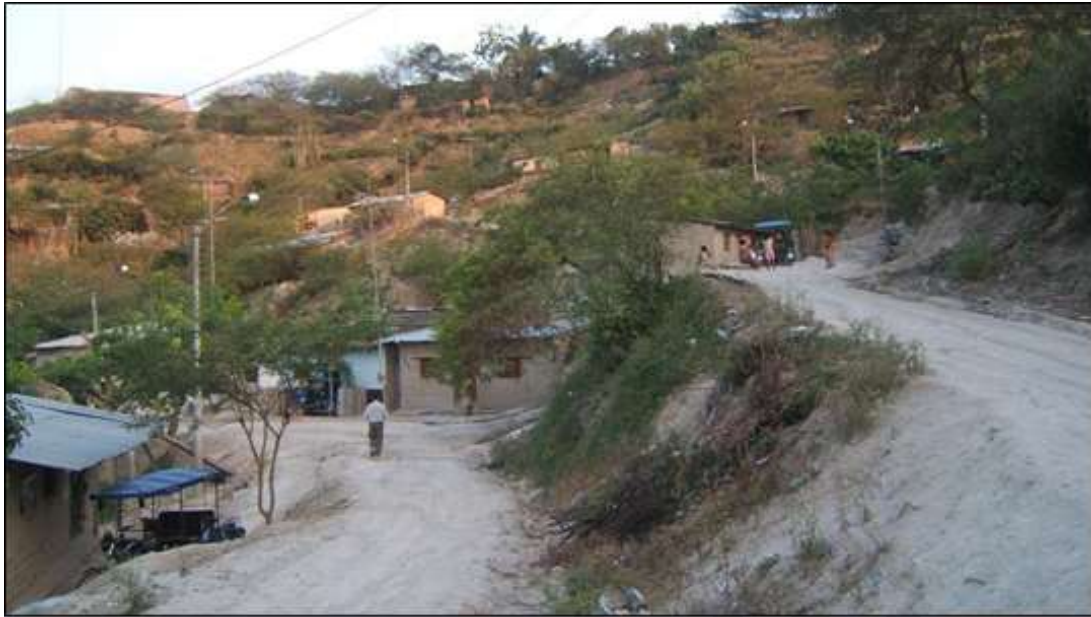
Fotografía 2.1. Vista panorámica del Barrio La Puntilla, Bagua Chico.

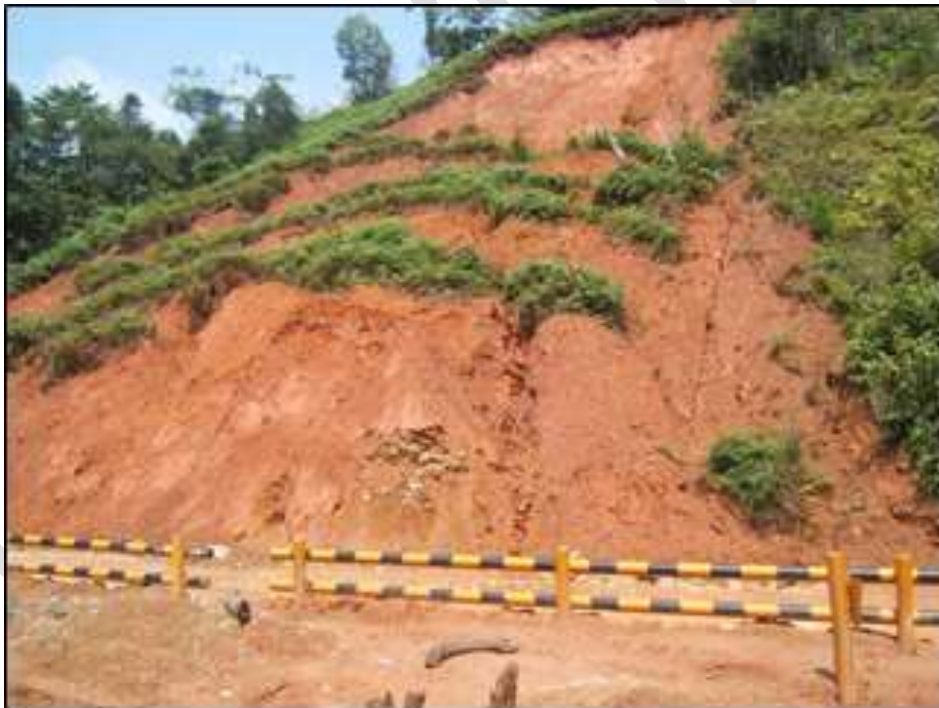
Fotografía 2.2. Montenegro: Deslizamiento traslacional activo en talud superior de carretera.

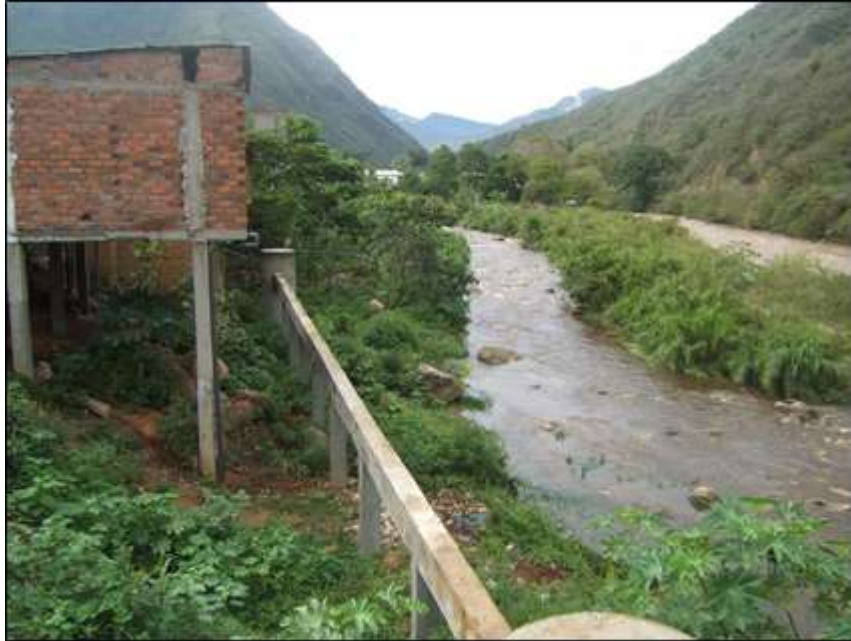
Fotografía 2.3. Pedro Ruiz, ocurrencia de erosión fluvial en la margen derecha del río Utcubamba. También podría ser afectada por inundaciones.

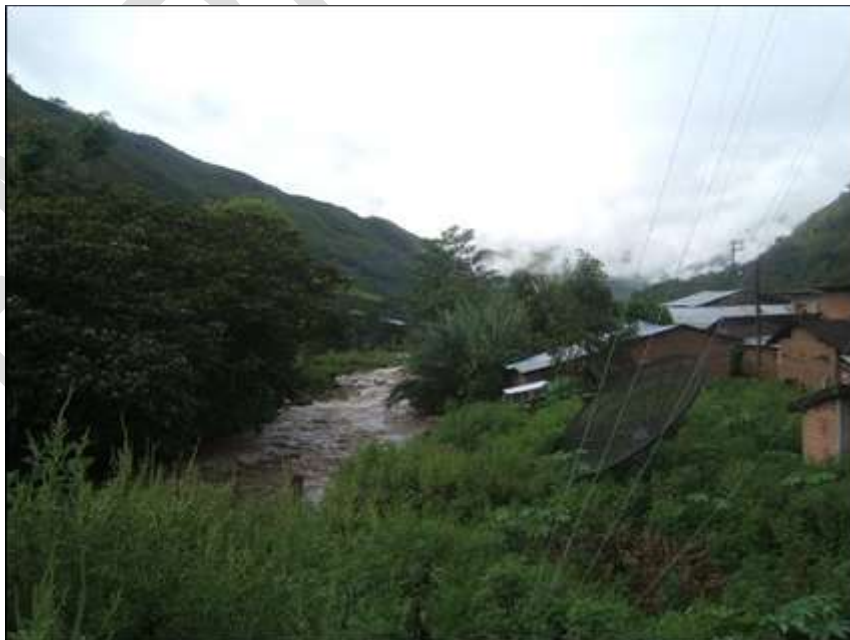
Fotografía 2.4. Población de Suyusbamba, afectada por erosión fluvial, también podrían ocurrir inundaciones fluviales.

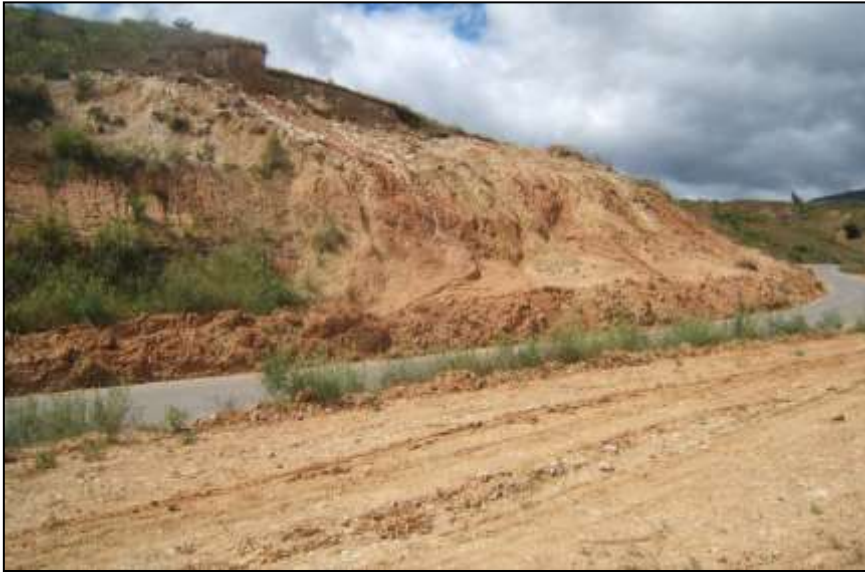
Fotografía 2.5. Deslizamiento – flujo, ubicado en la ruta de acceso a la ciudad de Chachapoyas, tramo desvío Leimebamba – Chachapoyas.

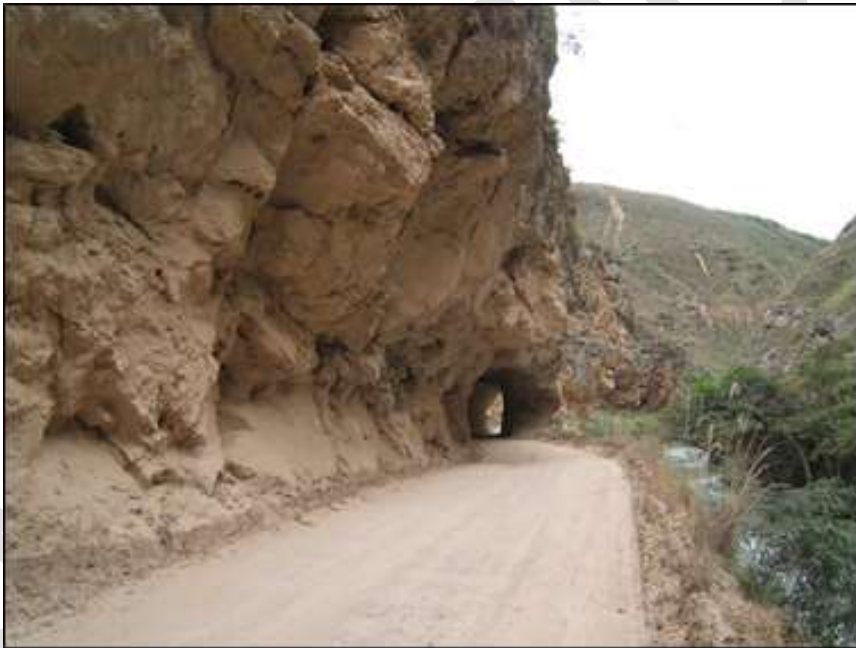
Fotografía 2.6. Sector El Túnel, margen derecha del río Utcubamba, se aprecia talud rocoso muy escarpado y ligeramente fracturado.

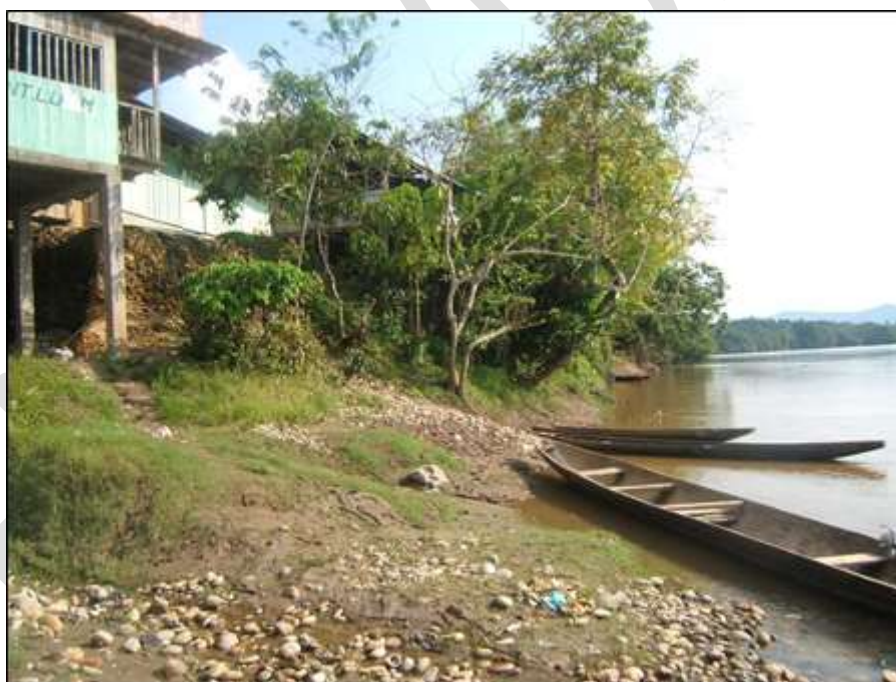
Fotografía 2.7. Centro Poblado de Uracusa, asentada en la margen derecha del río Marañón. Podría ser afectada por la erosión fluvial e inundaciones.

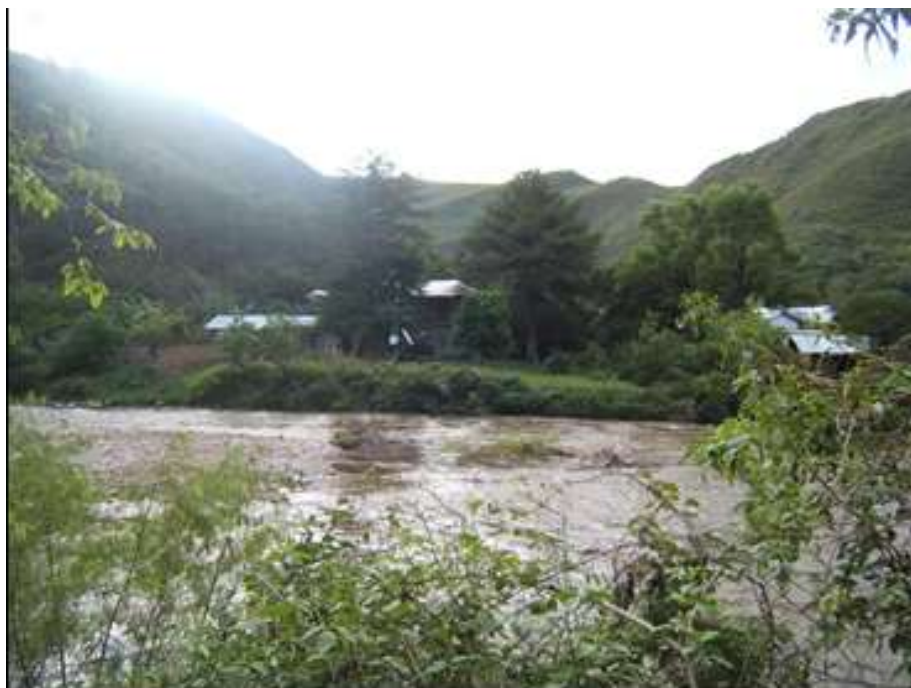
Sector (Distrito)	Comentario geodinámico	Daños ocasionados y/o probables	Recomendaciones
1 Nogalcucho (Tingo)	El área es susceptible a la ocurrencia de flujo de detritos (huaycos), inundación fluvial y erosión fluvial (Fotografía 2.8). La población de Nogalcucho está asentada sobre depósitos dejados por flujo de detritos excepcionales en la intersección de los ríos Mangalpa y Utcubamba.	Pueden ser afectadas 20 familias y un centro educativo.	Reforestar la cuenca con plantas nativas para estabilizar laderas. Elaborar un plan de emergencia ante huaycos e inundaciones o reubicar a la población.
2 Tingo (Tingo)	El área es susceptible a la ocurrencia de flujo de detritos (huaycos) e inundación fluvial. La población de Tingo Viejo está asentada sobre depósitos dejados por flujo de detritos excepcionales en la intersección de los ríos Tingo y Utcubamba.	Según el diario <i>El Comercio</i> del día 2 de abril de 1993, la inundación de detritos destruyó 480 viviendas. Las familias fueron reubicadas.	Reubicar a las familias que retornaron a construir sus viviendas en el área afectada en el año 1993 o elaborar un plan de emergencia ante inundaciones y flujo de detritos (huaycos). Realizar trabajos de limpieza de cauce.

Fotografía 2.8. Intersección del río Mangalpa y Utcubamba, sector Nogalcucho, área susceptible a inundaciones y flujos de detritos.

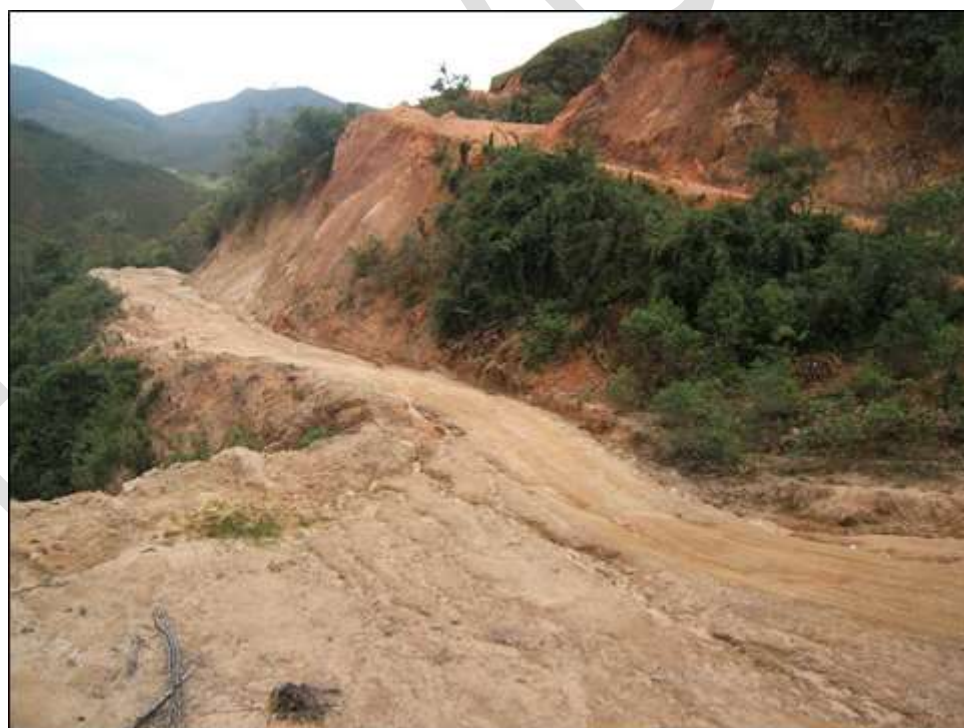
Fotografía 2.9. Derrumbes, erosión en surco y pequeños deslizamientos afectan a la carretera de acceso al valle turístico de Huaylla Belén.

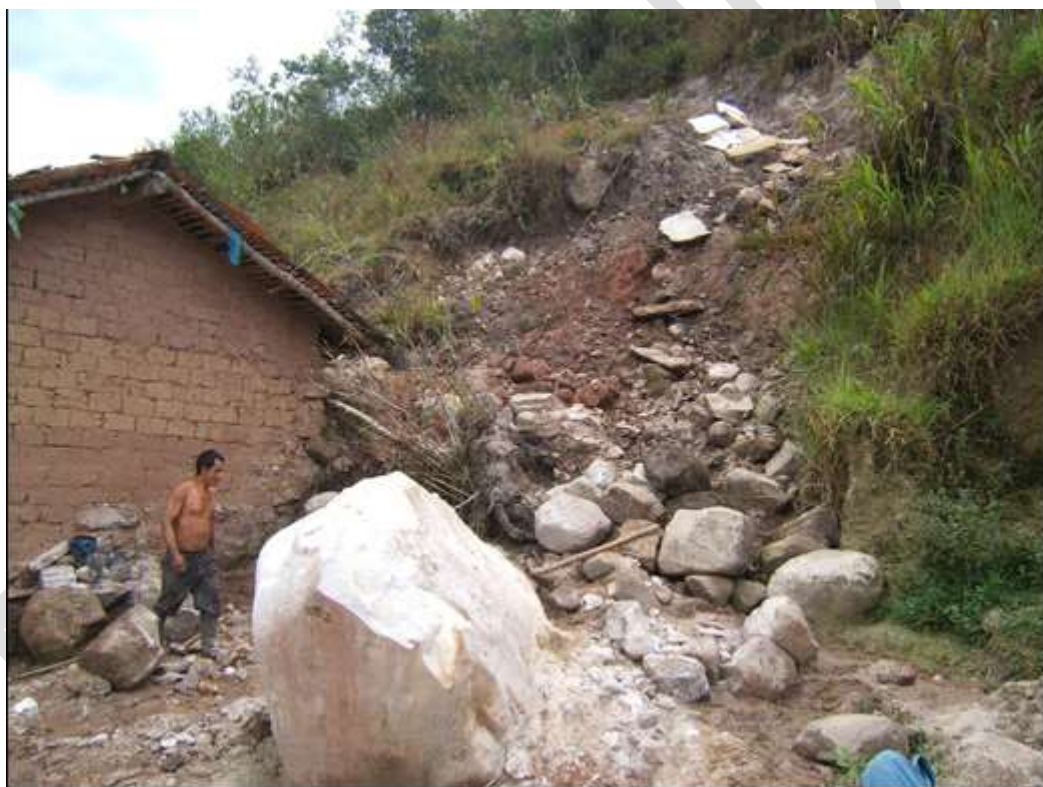
Fotografía 2.10. Vivienda afectada por deslizamiento activo, ubicado en el barrio San Juan del Distrito de Omia.

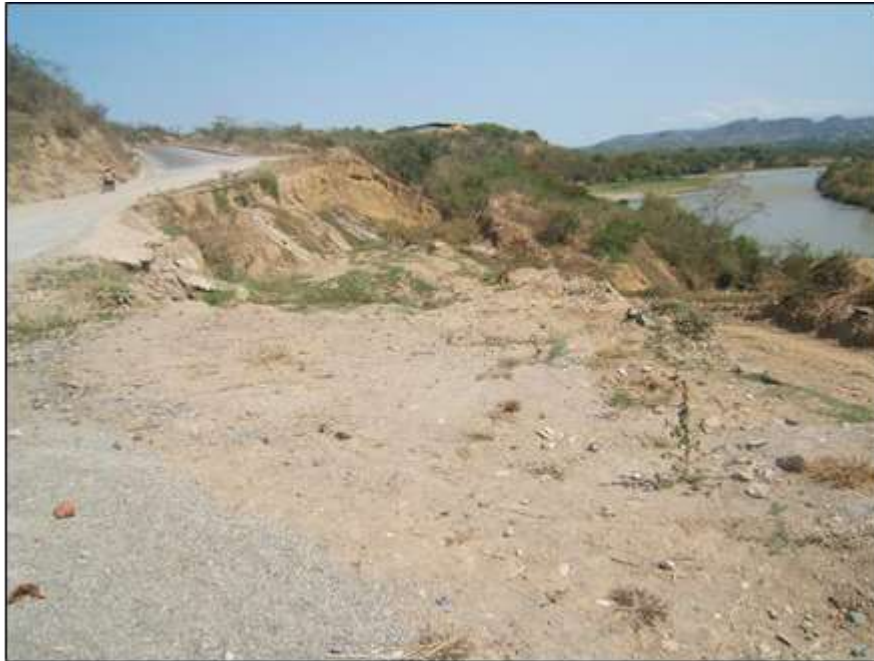
Fotografía 2.11. Plataforma de la carretera Fernando Belaunde Terry, sector San Luis afectado por deslizamiento.

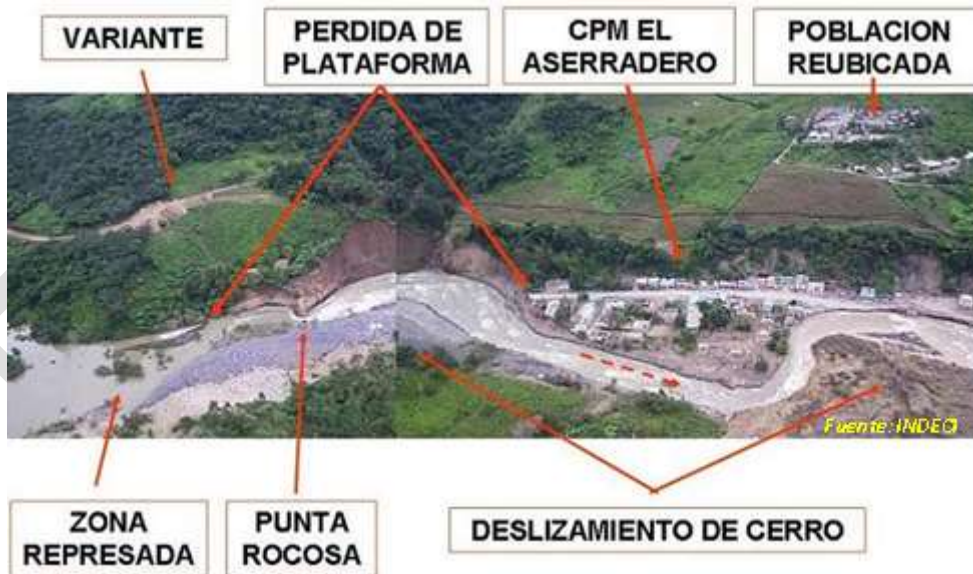
<b>35</b> Aserradero (Jamalca)	Evento que ocurrió tras el sismo del 28 de noviembre del 2021 de magnitud 7.5 (Fotografía 2.12).	Se observó la afectación del Centro Poblado Pueblo Nuevo con un aproximado de 60 viviendas destruidas, la carretera Fernando Belaunde Terry en 3.3 km y terrenos de cultivo	Bajar el potencial de peligro del deslizamiento y evitar la inestabilidad del mismo, construyendo un sistema de drenaje, tipo espina de pescado, a fin de evitar la infiltración del agua al subsuelo. Se debe iniciar con el desagüe de las cochas, puquiales y/o lagunitas en el cuerpo del deslizamiento. Evitar se siga produciendo la tala indiscriminada y deforestación de las laderas del valle del río Utcubamba.
<b>37</b> La Caldera (Jamalca)	El sector es considera como Zona Crítica y de Peligro Muy Alto a la ocurrencia de flujo de detritos.	Ocasionó dos personas muertas, tres heridos, cuatro afectados y quince damnificados.	Establecer un sistema de alerta temprana, cambiar progresivamente cultivos agrícolas por plantaciones forestales nativas, realizar un EVAR, drenar el agua que se encuentra en el cuerpo del deslizamiento.

Fotografía 2.12. Centro Poblado Aserradero después del desastre. La zona fue afectada por deslizamientos, inundación y erosión fluvial.

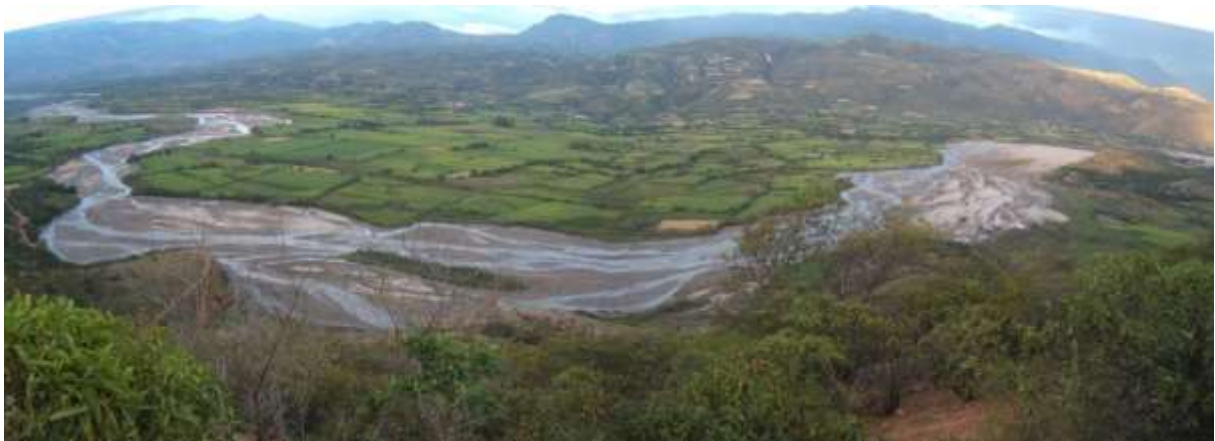
Sector (Distrito)	Comentario geodinámico	Daños ocasionados y/o probables	Recomendaciones
<b>96</b> Valle del río Condebamba, entre Chuquibamba y Condorcucho, confluencia con el río Chilín (Cachachi)	Por la morfología del valle y dinámica del río en época de avenidas, es susceptible a inundaciones y desbordes en ambas márgenes con avenidas ocasionales y excepcionales, así como erosión fluvial por sectores (Fotografía 3.1). Desde las vertientes (margen izquierda), descienden flujos de detritos. Erosión fluvial aguas abajo de puente cruce a Tabacal.	Afecta terrenos de cultivos en ambas márgenes.	Se han construido defensas pero son insuficientes. Mejorar sistemas de defensas ribereñas con enrocados o gaviones.
<b>97</b> Entre Huayo y Aguas Calientes (Condebamba)	Erosión e inundación fluvial en ambas márgenes del río Crisnejas, aguas abajo del puente Crisnejas.	Puede comprometer estribos de puentes, tramos de carretera y terrenos de cultivo.	Necesita varios tramos con defensas con enrocados o gaviones.

Fotografía 3.1. Varias vistas del valle del río Condebamba, que muestra áreas de la llanura de inundación del río frecuentemente afectada por inundaciones y erosión fluvial comprometiendo principalmente áreas de cultivo.

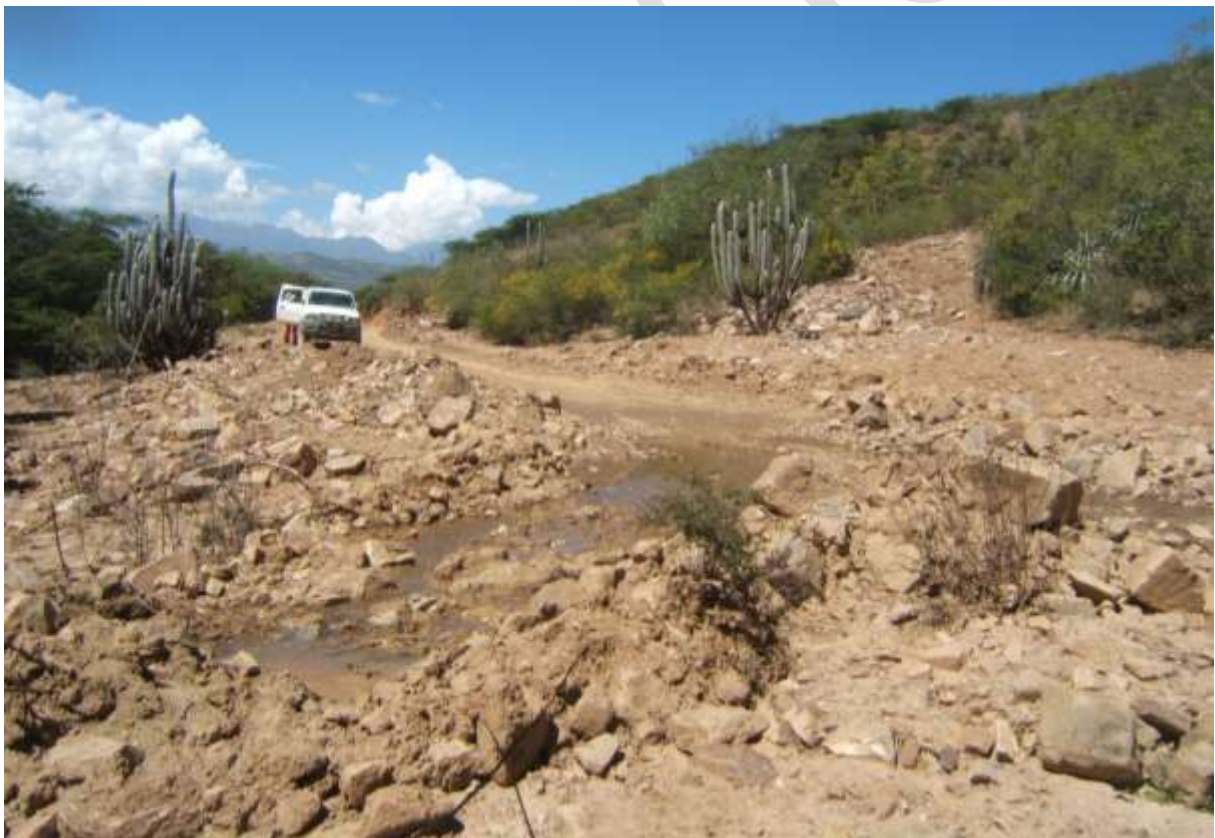
Fotografía 3.2. Depósito de huaico que afectó un sector de la carretera Tabacal-Cachachi. Zona de huaycos periódicos por presencia de erosión de laderas en la cabecera de quebrada.

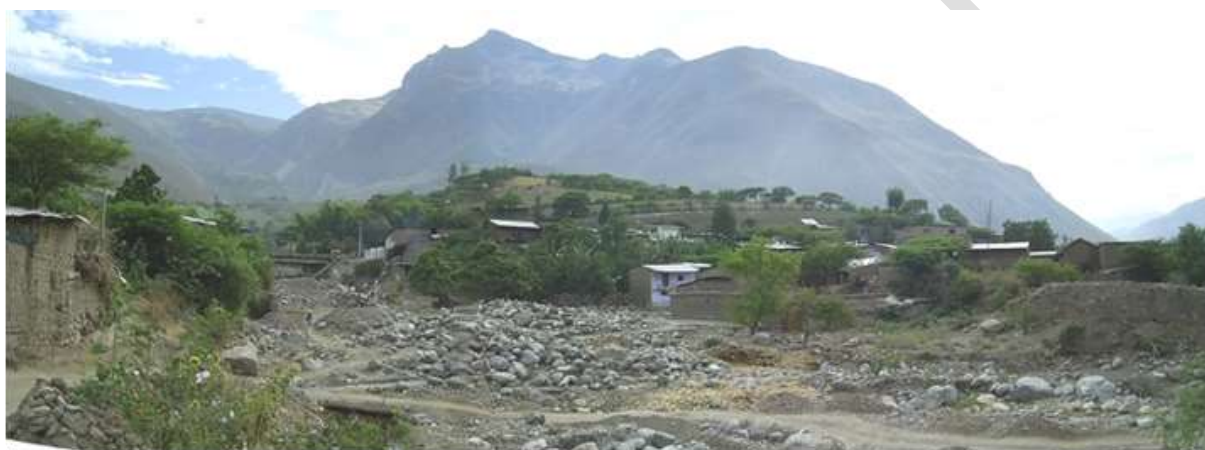
Fotografía 3.3. Km. 129+000 de la carretera a Cajamarca, deslizamientos activos producen la pérdida de terrenos de cultivo y carretera.

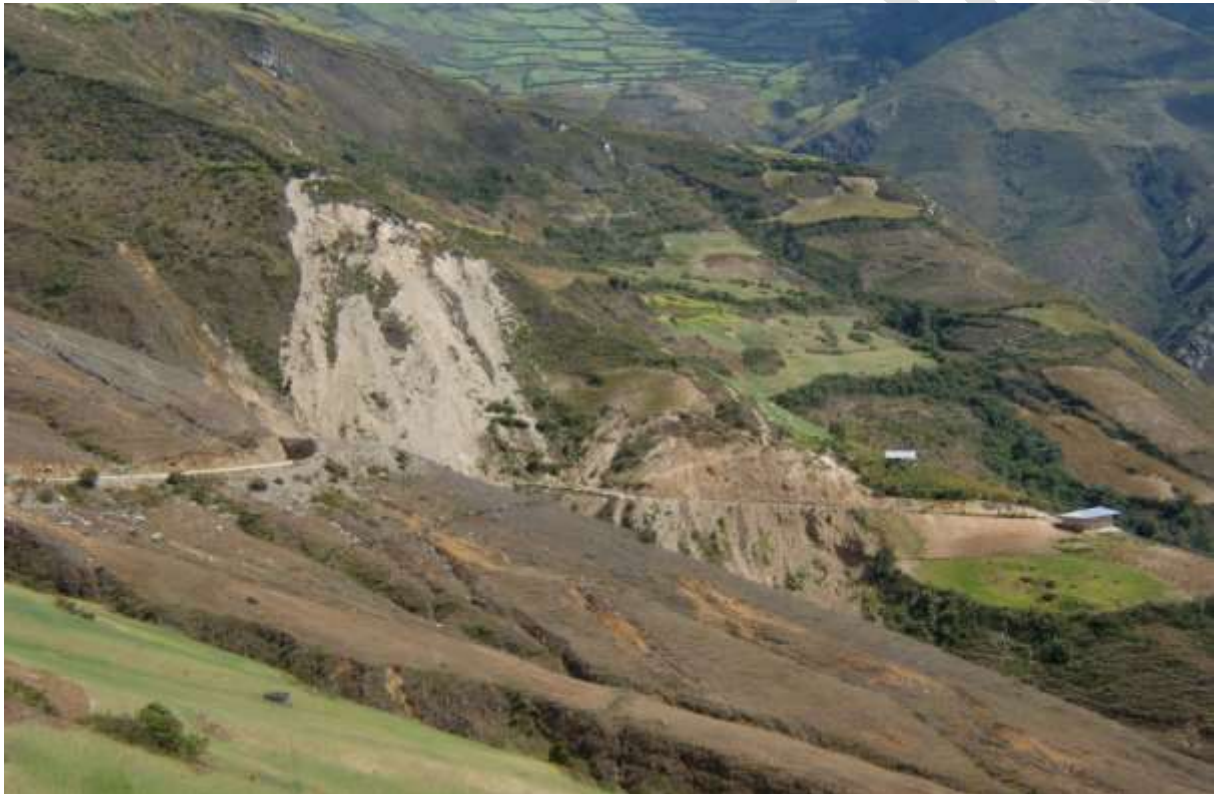
Fotografía 3.6. Deslizamiento traslacional que afecta tramo de la carretera de acceso a Chumuch.

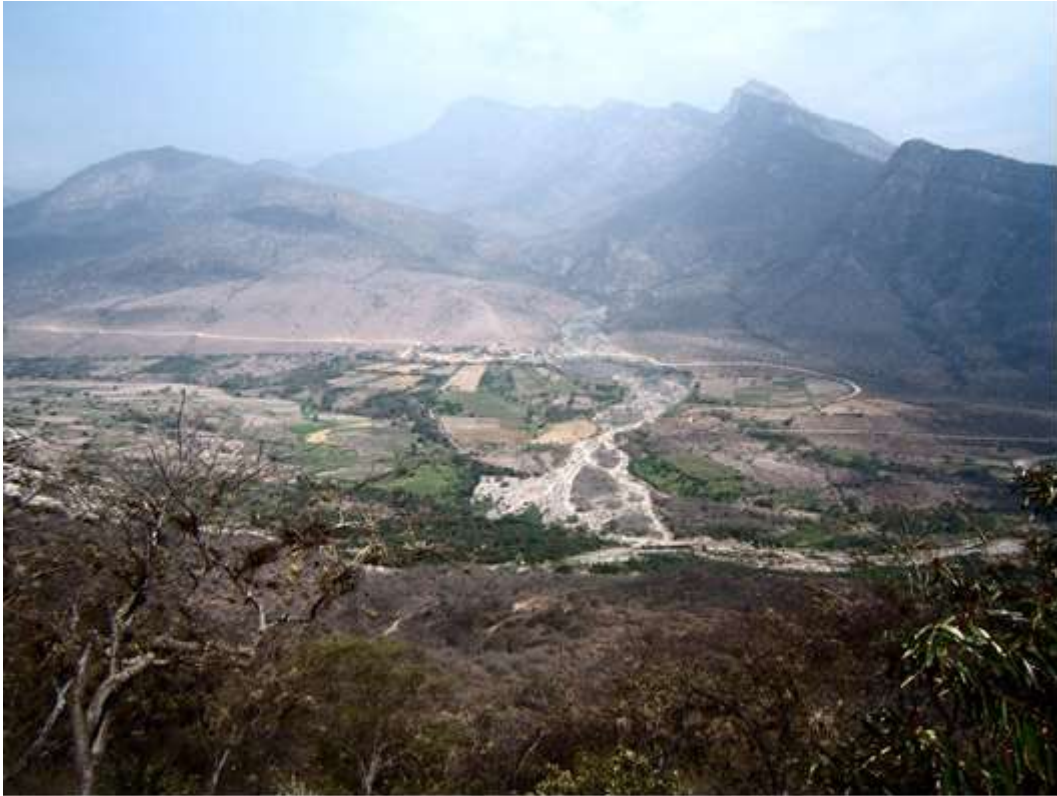
Fotografía 3.7. Cono de deyección del huaico que discurrió por la quebrada Carrizal (distrito de Llama, Chota)

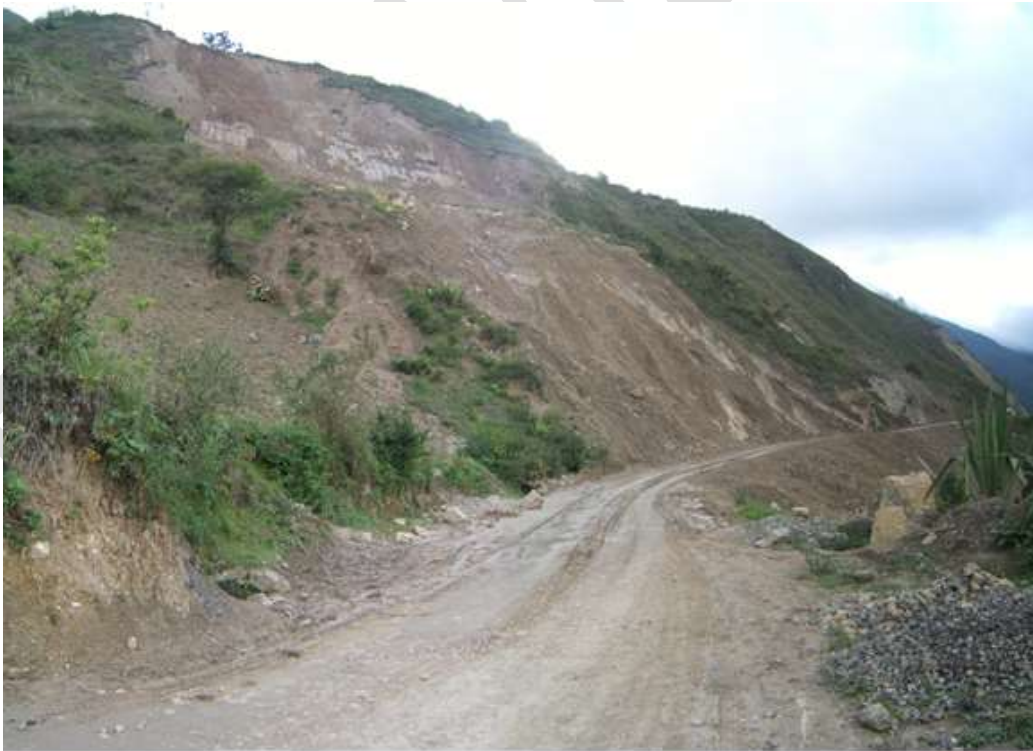
Fotografía 3.8. Deslizamientos traslacionales en el Sector de El Pollo, cerca de Paccha, afectan periódicamente tramo de carretera de acceso a Paccha y Chadín.

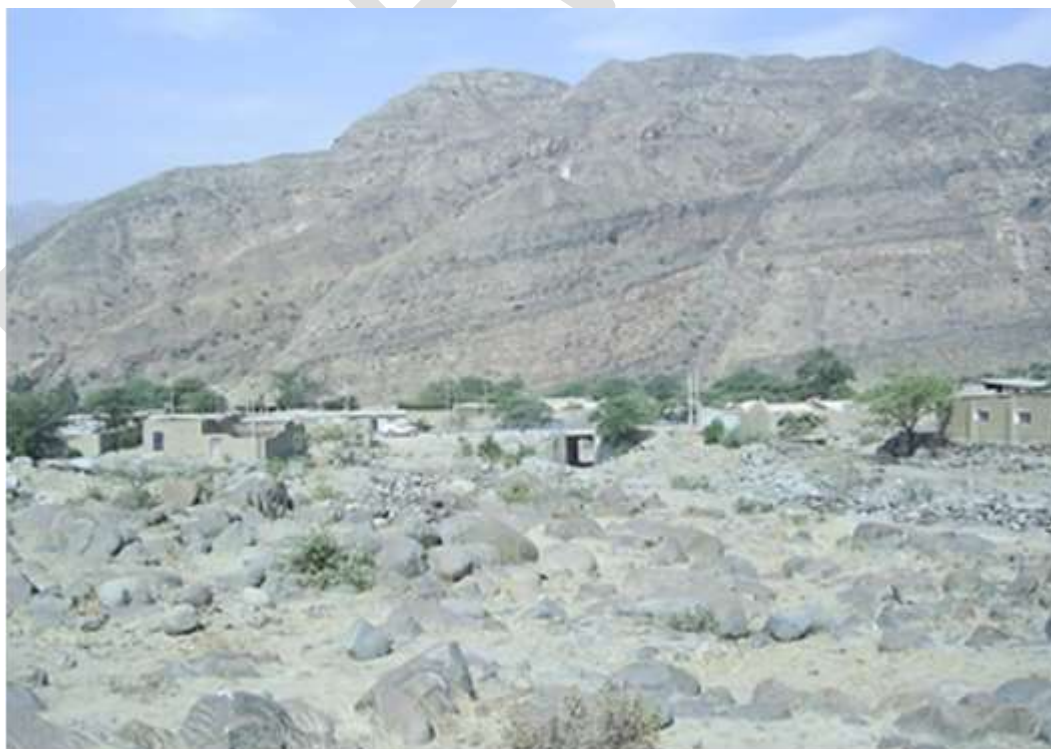
Fotografía 3.9. Depósitos de material de huayco antiguo donde se encuentra asentado el poblado de Pay Pay, Yonán, Cajamarca.

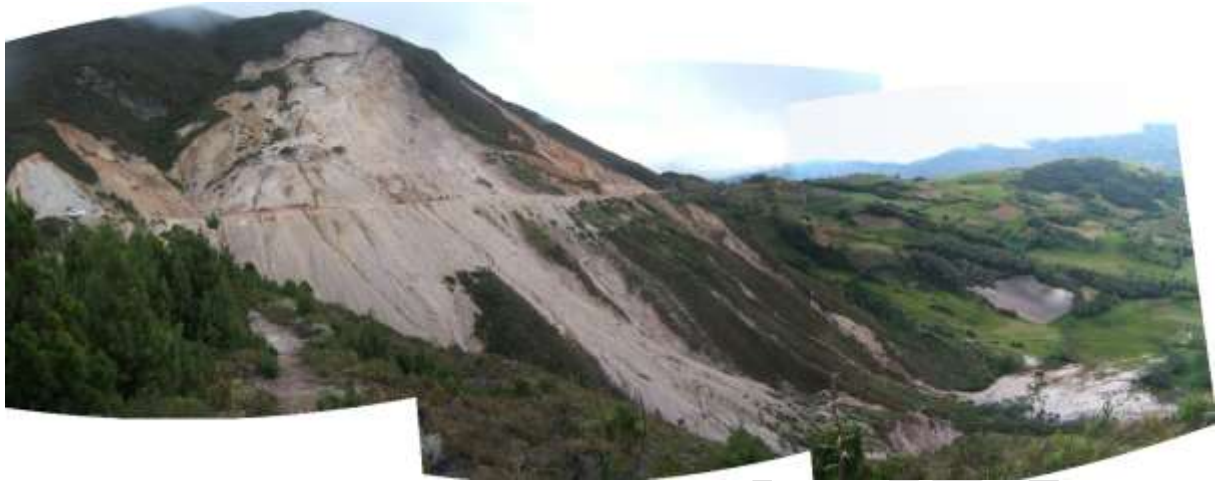
Fotografía 3.10. Sector de El Infiernillo, tramo de carretera Cutervo-Chiple-Jaén, afectada periódicamente por derrumbes. Zona explotada artesanalmente como cantera de material de construcción.

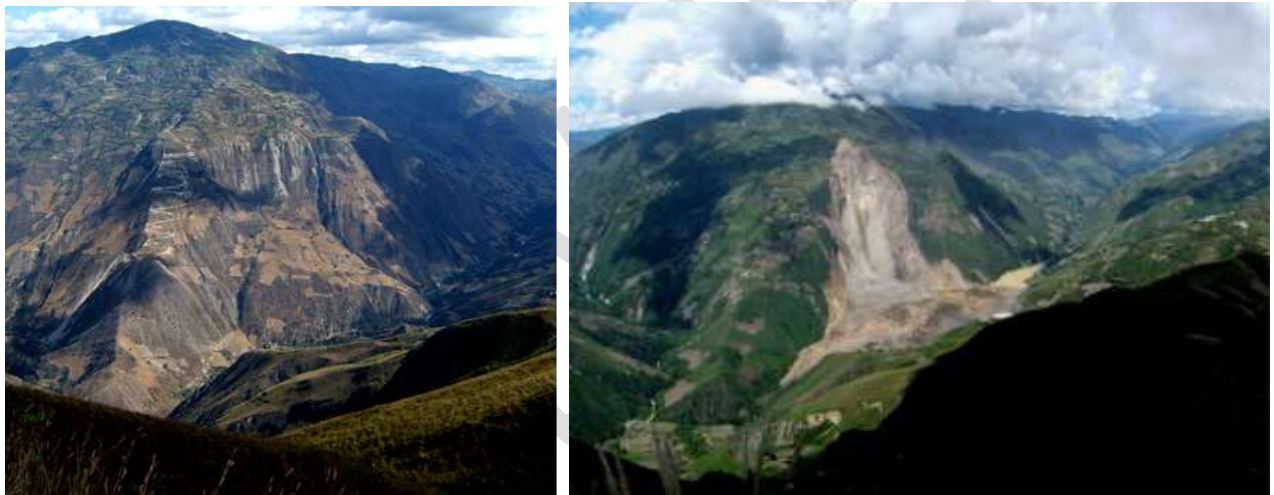
Fotografía 3.11. Valle del río Súcota. Vistas comparativas del sector del cerro Rodeopampa tomadas en el 2007 (foto izquierda) y 2010 (foto derecha); la zona indicada como de alta susceptibilidad, donde ocurrió la reactivación de un deslizamiento rotacional antiguo en la margen derecha del río Súcota que produjo el embalse del río el 20 de febrero del 2010.

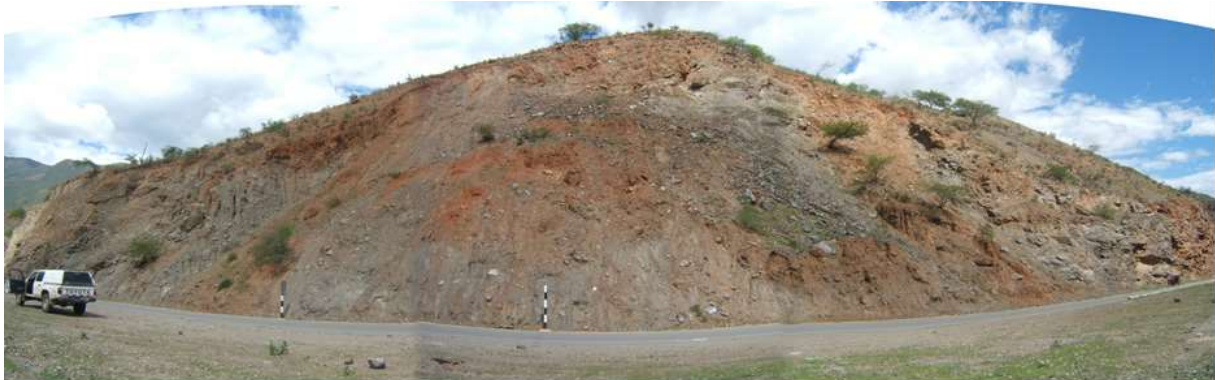
Fotografía 3.12. Amplio sector entre las quebradas Huabal y Tasajeras donde los taludes de corte con rocas muy alteradas muestran procesos de erosión de laderas, derrumbes, caída de rocas y deslizamientos, huaycos canalizados en las quebradas.

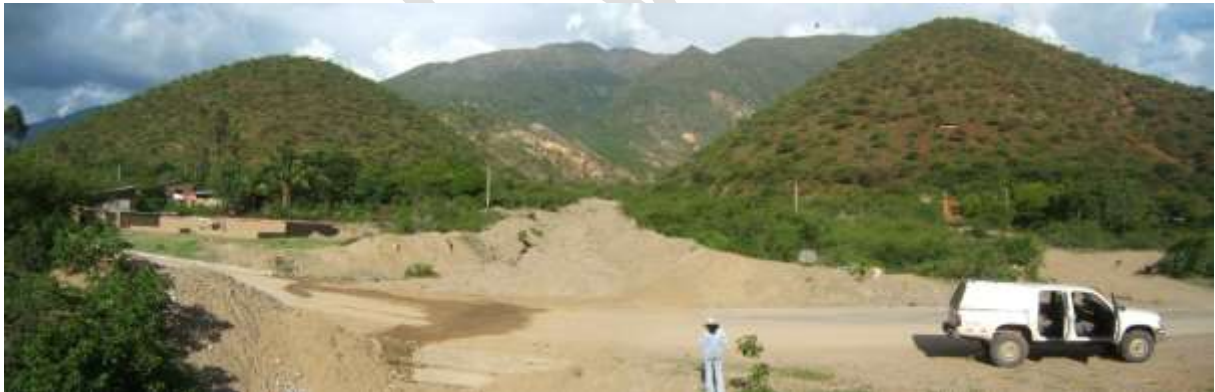
Fotografía 3.13. Áreas susceptibles a huaicos periódicos a ocasionales; erosión en cabecera de cuencas alimentan flujos de detritos que afectan tres tramos de la carretera a Pomahuaca.

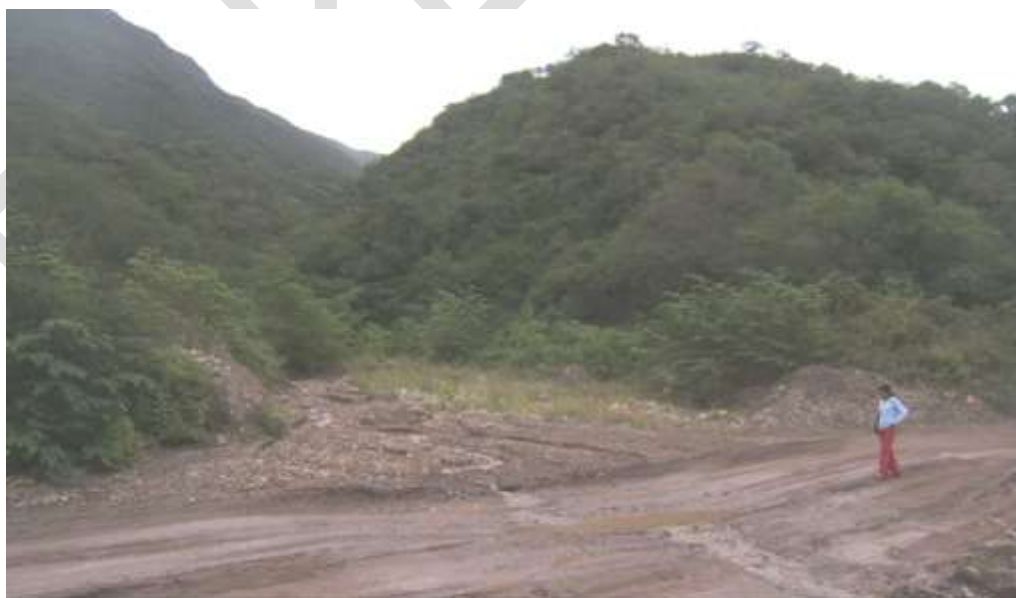
Fotografía 3.14. Sector cercano a Boca Chirinos afectada por flujo de detritos periódico que afecta un tramo de 150 m de la carretera entre Jaén y San Ignacio.

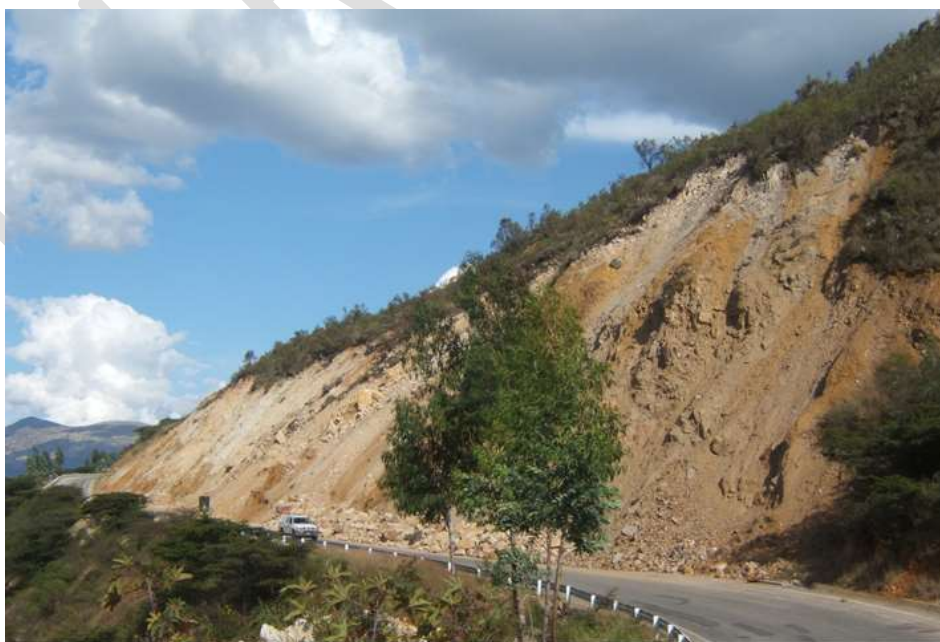
Fotografía 3.15. Sector de Chulucana, tramo de la carretera entre Cajamarca y San Marcos afectado por deslizamientos y derrumbes en los taludes de corte.

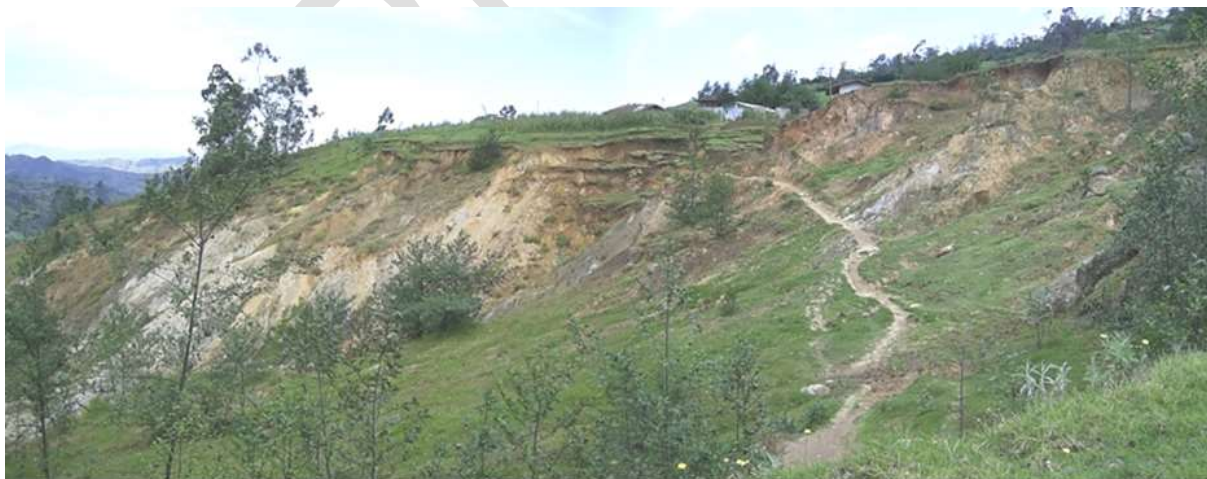
Fotografía 3.16. Escarpa de deslizamiento-flujo en el sector de Calquis. Se observan actualmente reactivaciones en la escarpa, que produce el asentamiento de Pastizales, Calquis, San Miguel de Pallaquez.

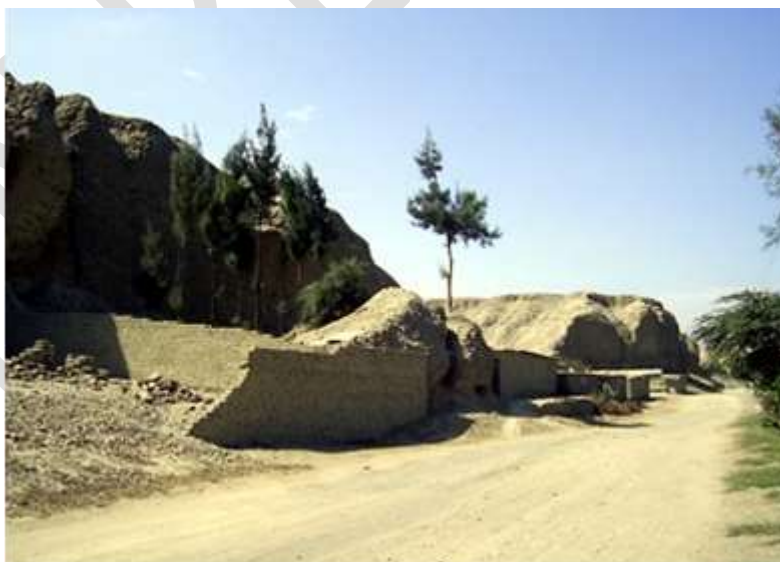
Fotografía 4.1. Área susceptible a la ocurrencia de derrumbes desde acantilado conformado por material aluvial, sector de Faclo Grande, El Ingenio, Chepén-La Libertad.

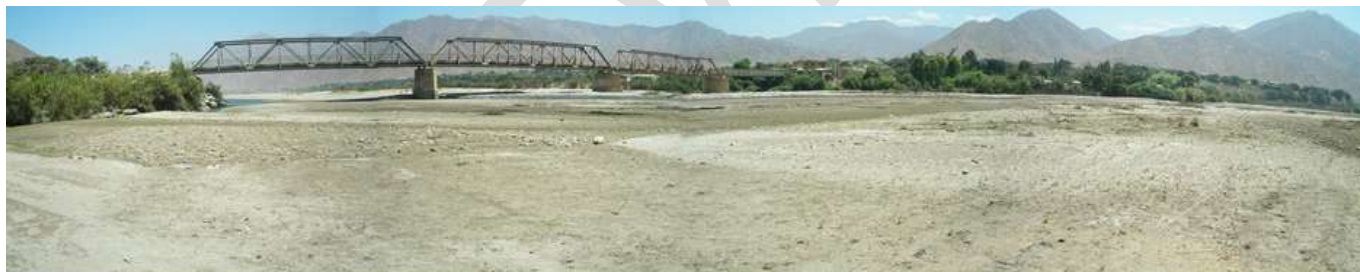
Fotografía 4.1. Área susceptible a erosión fluvial, ubicada en la margen izquierda del río Chicama, frente a Punta Morena, distrito de Chicama, provincia de Ascope.

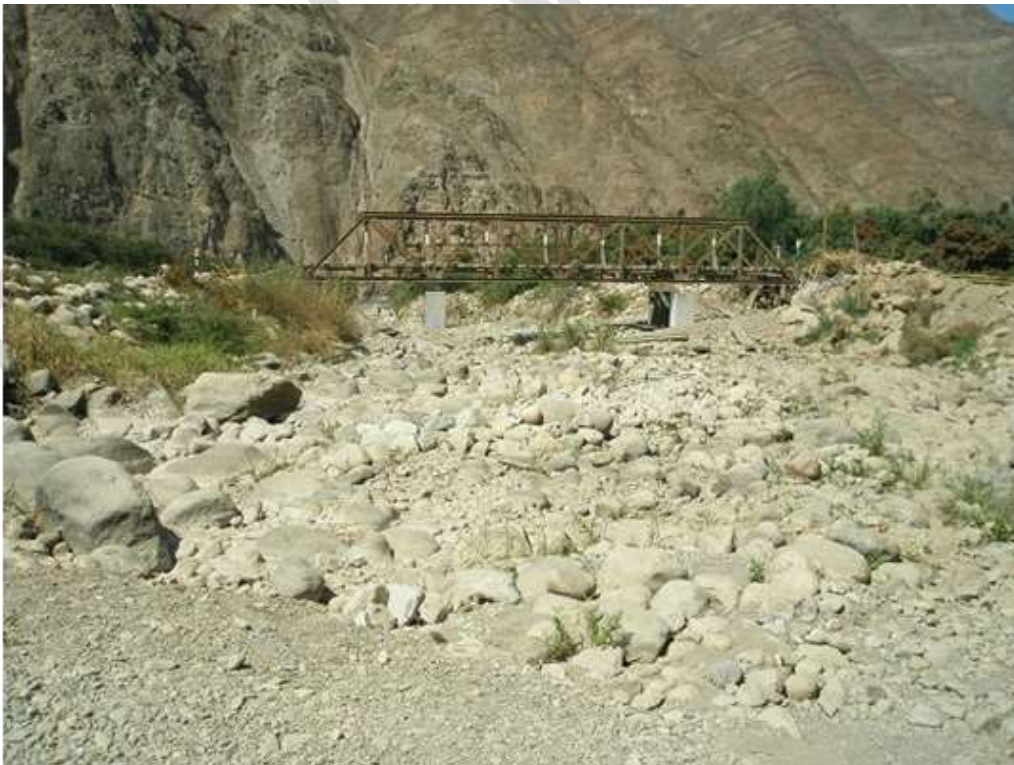
Fotografía 4.2. Área susceptible a inundaciones y erosión fluvial, confluencia del río Cascas y Chicama. Se observa depósitos aluviales y fluviales compuestos por bloques de roca.

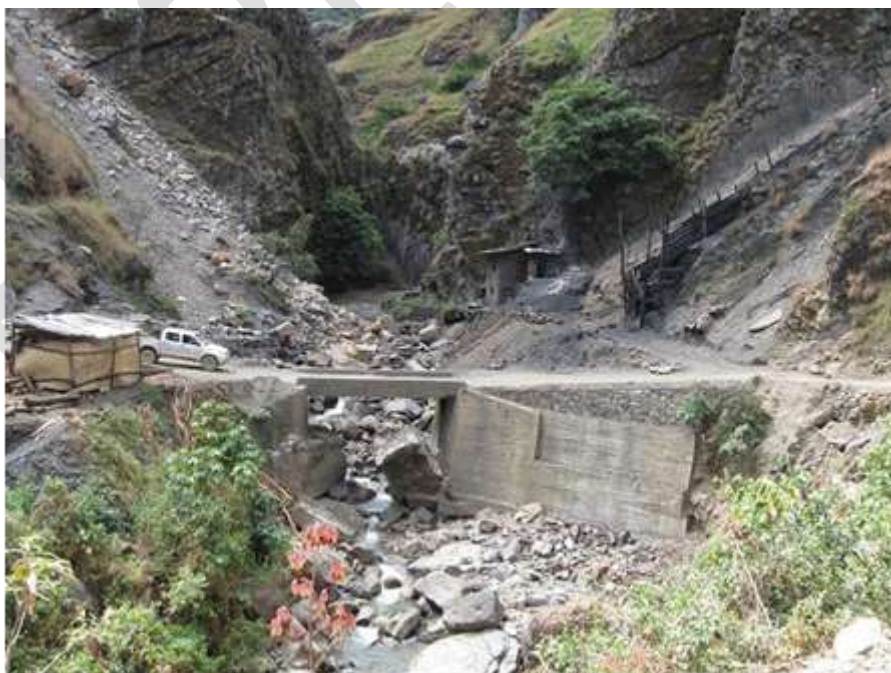
Fotografía 4.3. Derrumbe entre la quebrada Lirios y Ciénegos, distrito Huaranchal, provincia Otuzco, afecta carretera de acceso a Huaranchal.

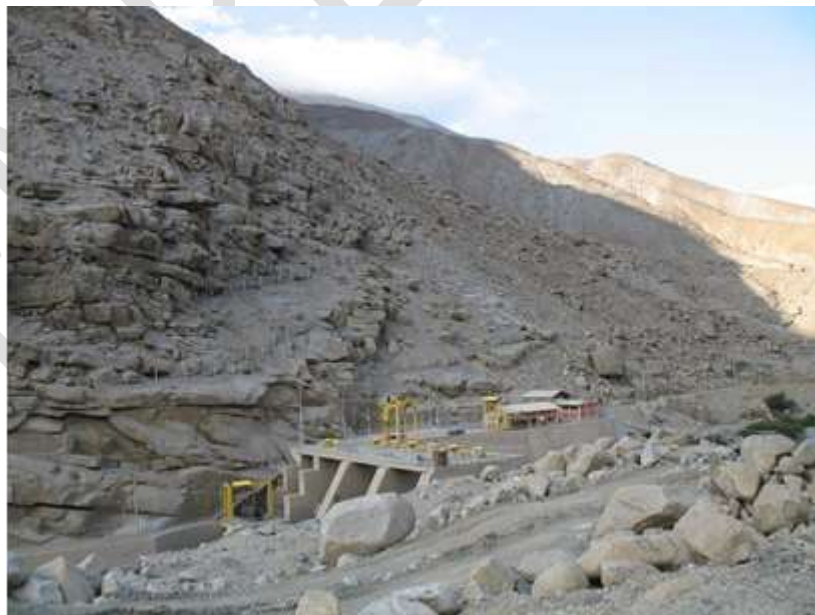
Fotografía 4.5. Vista de la Bocatoma Chavimochic. En los taludes del cerro se observa bloques de roca.

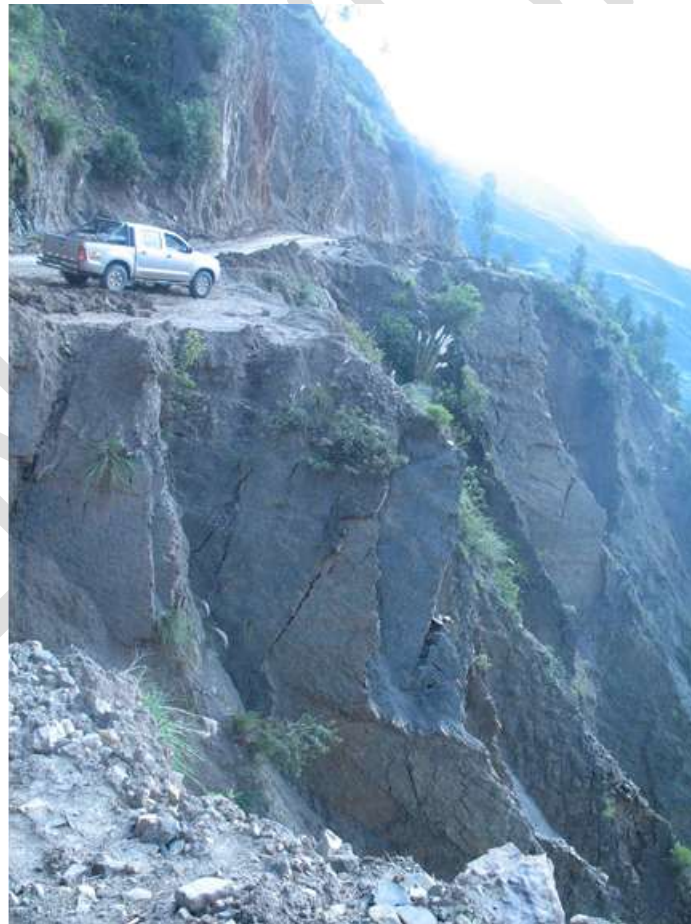
Fotografía 4.6. Talud susceptible a derrumbes, cuya pendiente es muy escarpada y presenta agrietamientos. Sector Potrerillo (Quebrada Chivo).
