# ZONAS CRÍTICAS POR PELIGROS GEOLÓGICOS EN LA ZONA NORTE DEL PERÚ

## ZONAS CRÍTICAS POR PELIGROS GEOLÓGICOS EN LA ZONA NORTE DEL PERÚ

Elaborado por la Dirección  
de Geología Ambiental y  
Riesgo Geológico del  
INGEMMET

Instituto Geológico Minero y Metalúrgico. Dirección de Geología Ambiental y Riesgo Geológico (2023). Zonas críticas por peligros geológicos en la zona Norte del Perú. Lima: INGEMMET, Boletín de la Serie C, 167 p.

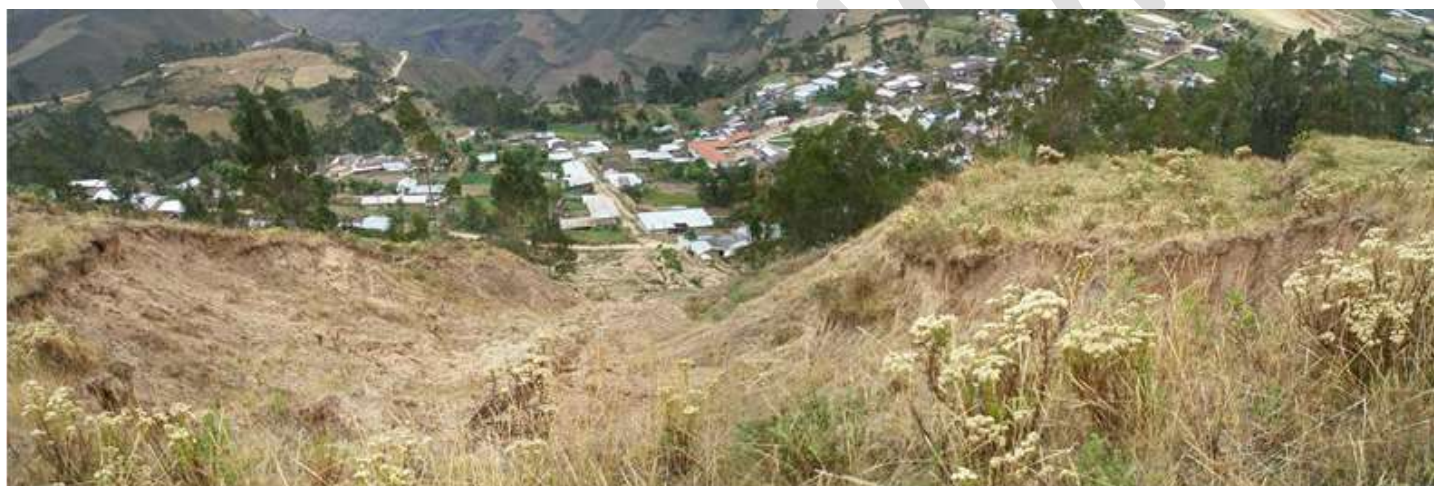
Fotografía 4.7. Escapa de deslizamiento activo en el sector de Uchumarca, provincia Bolívar.

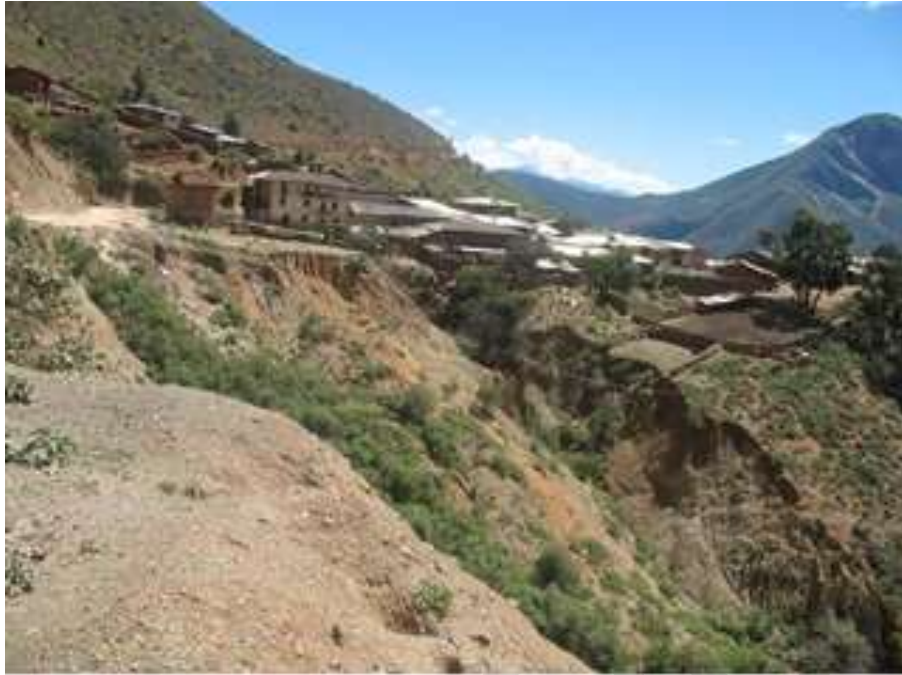
Fotografía 4.8. Erosión de laderas en Bella Aurora, distrito Parcoy, provincia Patate.

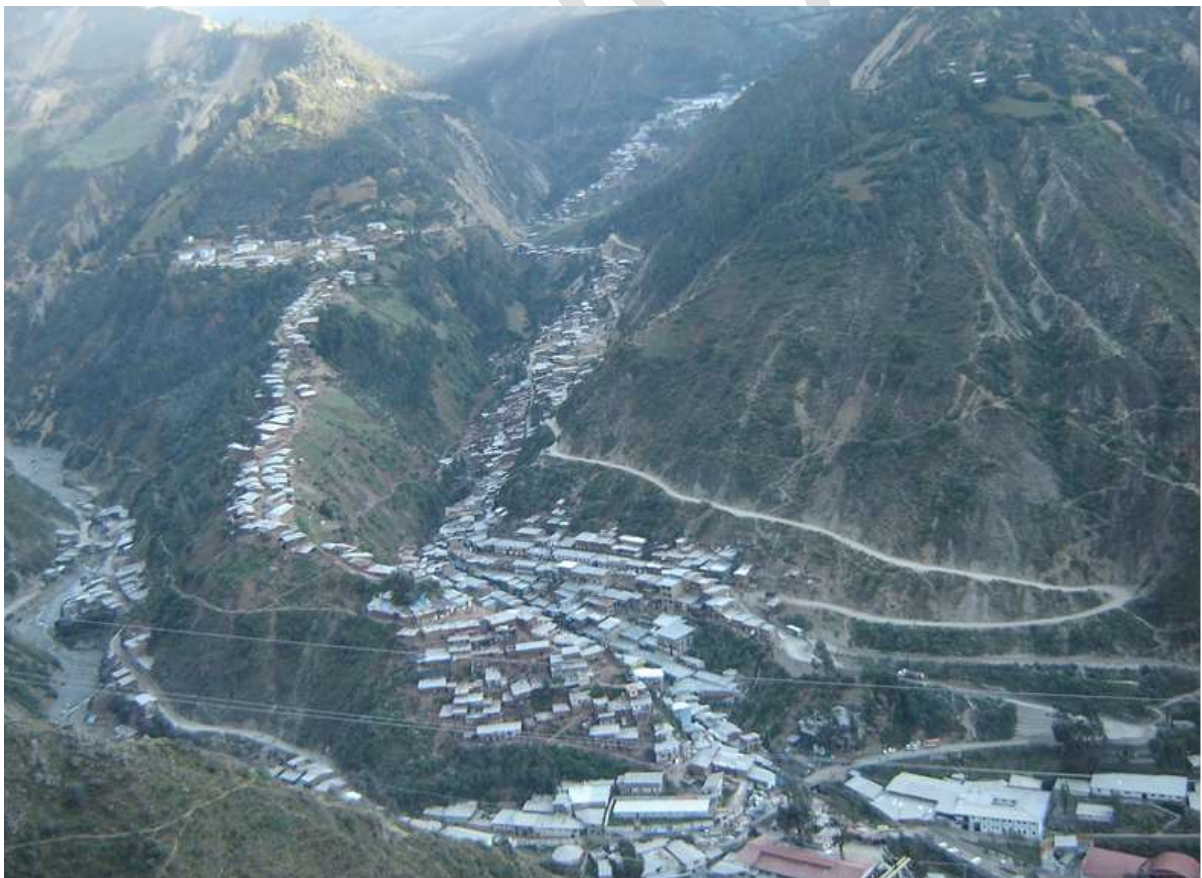
Fotografía 4.9. Vista panorámica de los sectores de Parcoy y Retamas (centro minero). Área susceptible a la ocurrencia de flujos y derrumbes. Las viviendas se encuentran construidas dentro del cauce de la quebrada Patacocha.

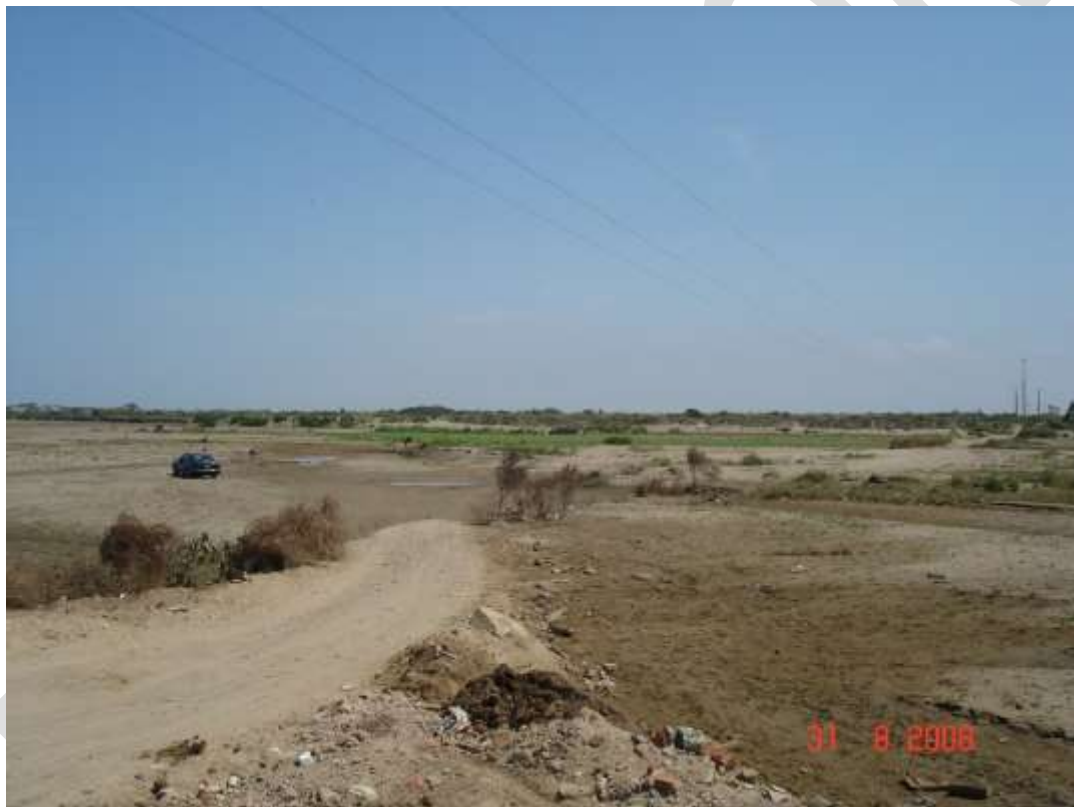
Fotografía 5.1. Inundación fluvial. Sector San Francisco, tramo Monsefú-Eten.

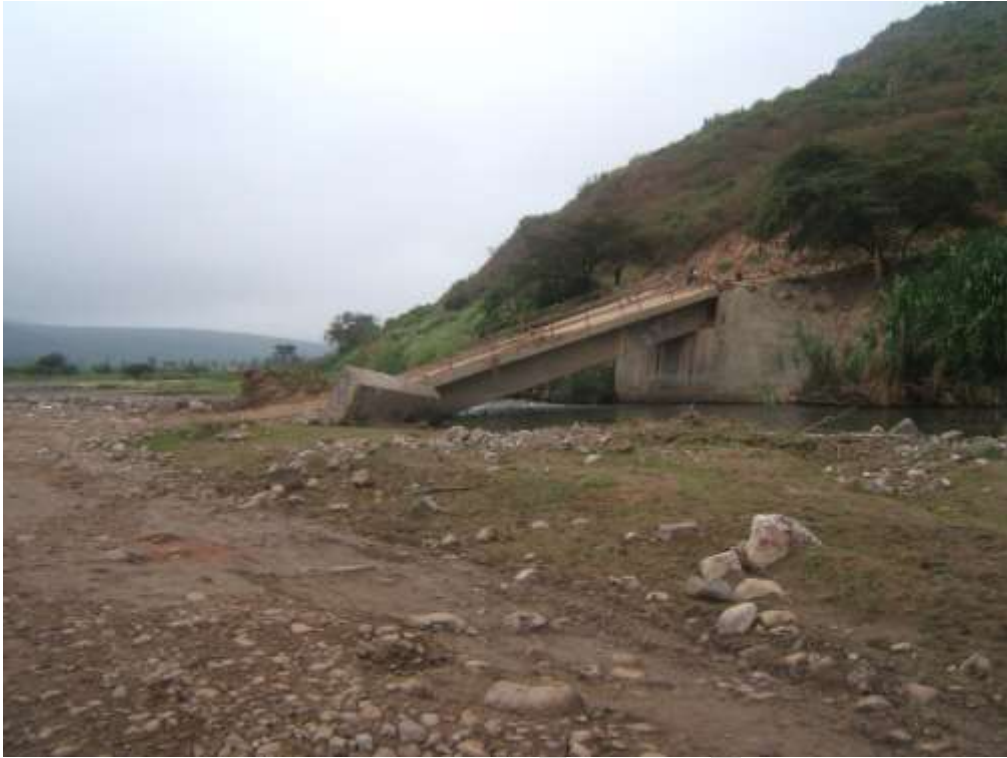
Fotografía 5.2. Inundación, flujo de detritos, erosión fluvial en Las Delicias-Santa Rita.

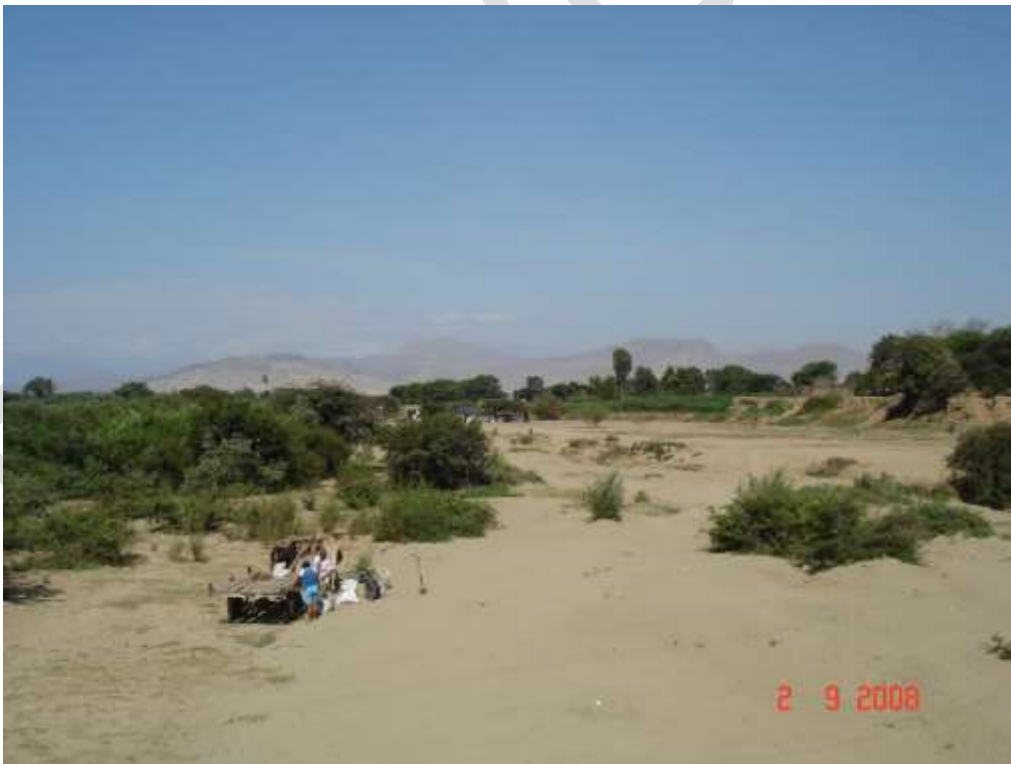
Fotografía 5.3. Inundación y erosión fluvial en el río Zaña. Sector Zaña-Cayalti.

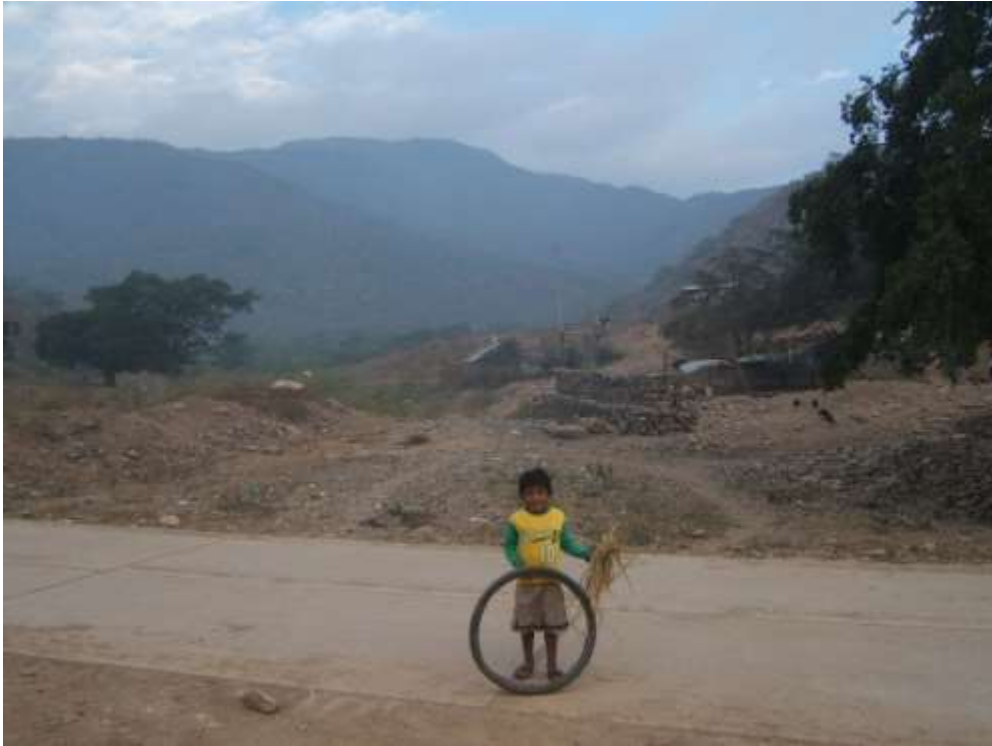
Fotografía 5.4. Flujo de detritos y lodo que afectó el Sector Papayo-Motupillo-La Traposa. Se reactivaría en caso de ocurrir el fenómeno El Niño.

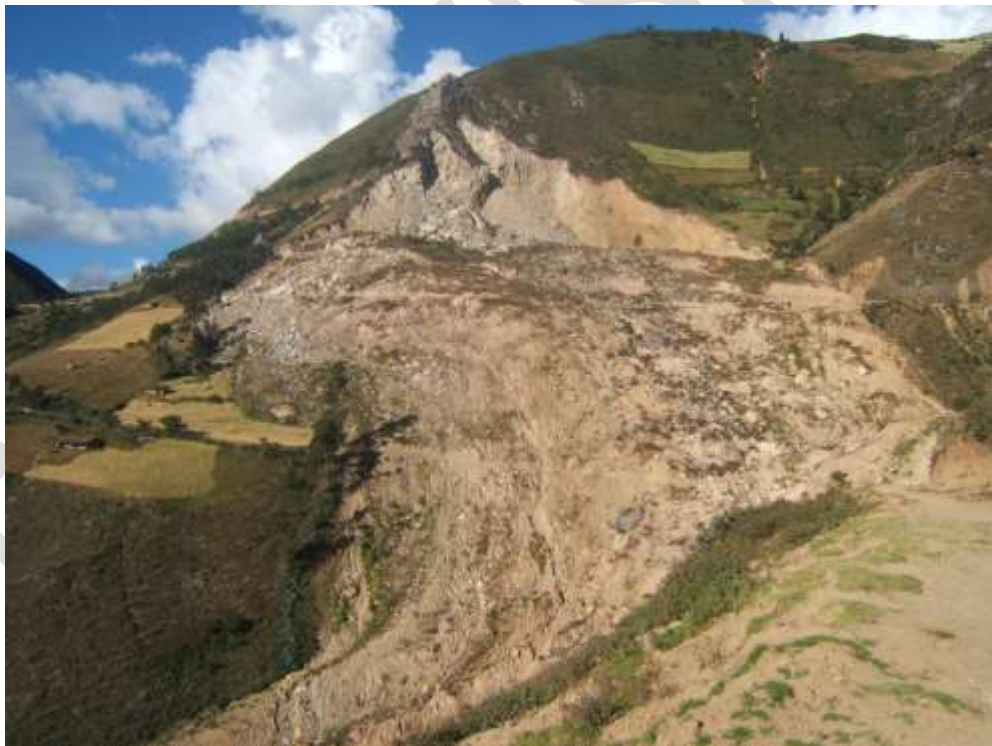
Fotografía 5.5. Sector afectado por deslizamiento rotacional reactivado como derrumbe-flujo (Tallapampa-Incahuasi).

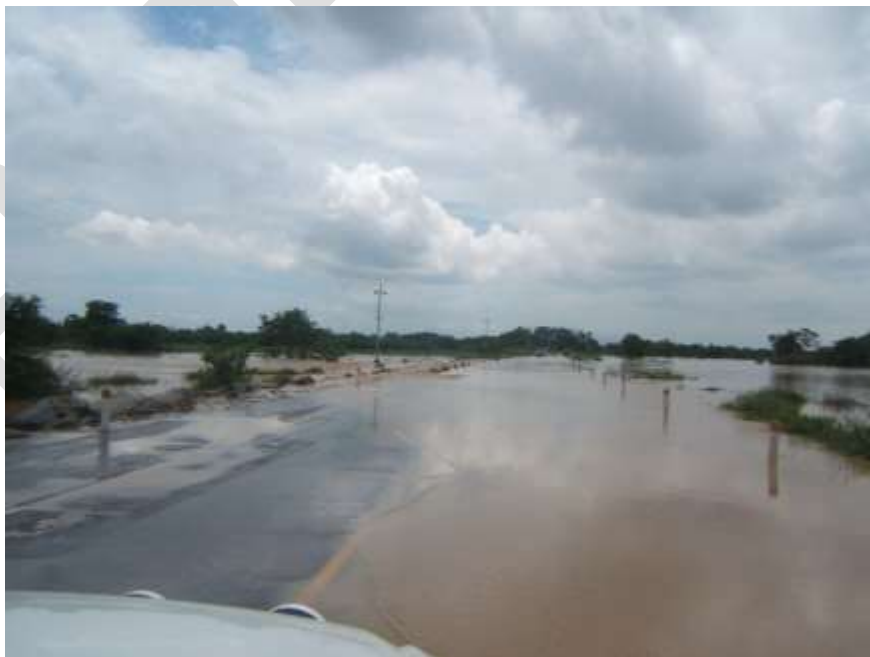
Fotografía 5.6. Vista de un área inundada por el desborde del río La Leche, entre Machuca y La Cirila (Pacora, Lambayeque).

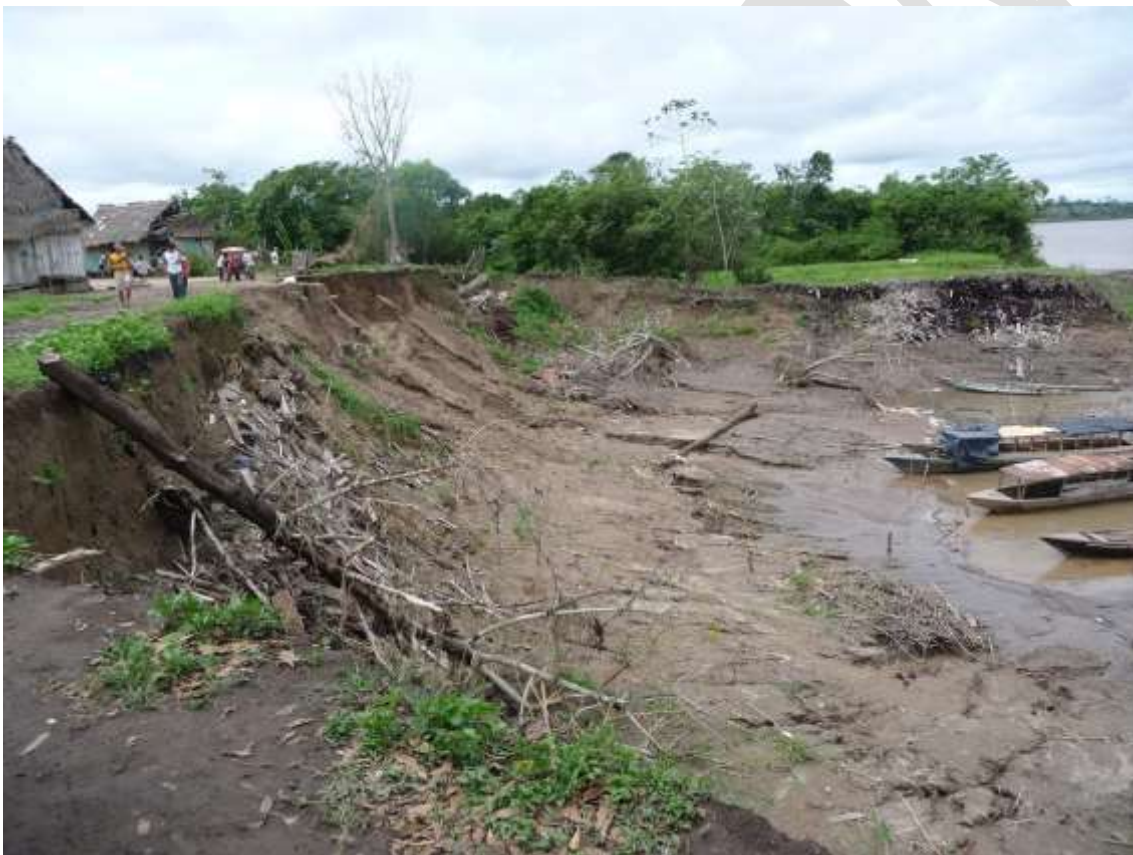
Fotografía 6.1. Sector Roaboya, vista de erosión fluvial que afecta al caserío.

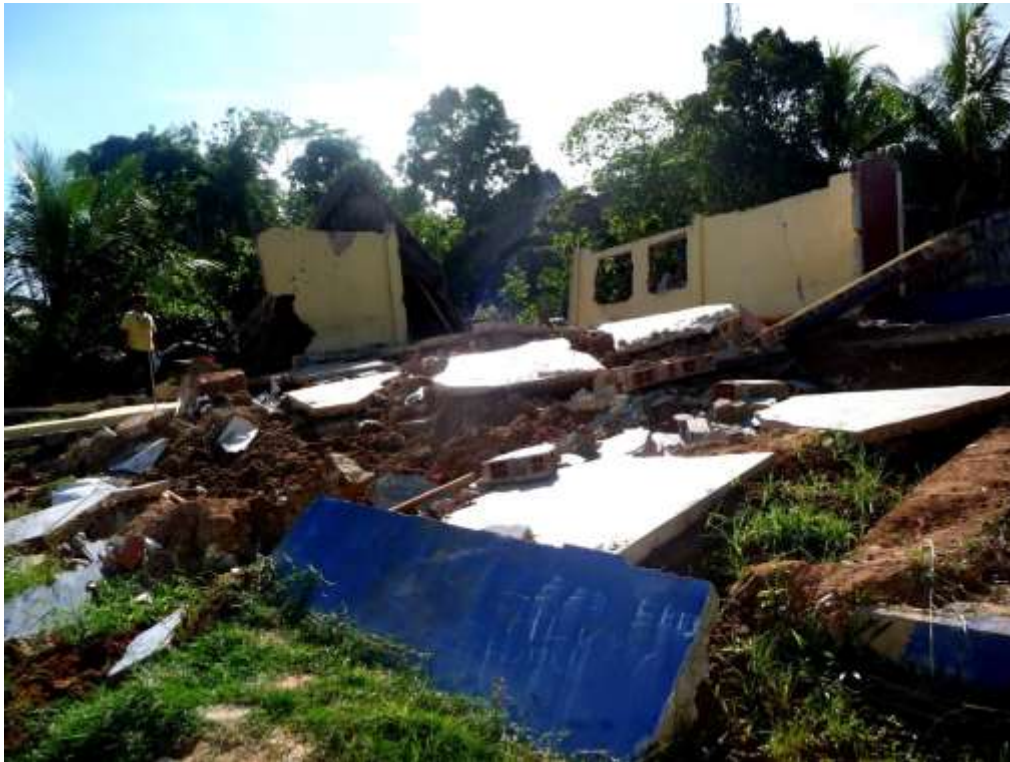
Fotografía 6.2. Calles Mariscal Castilla afectado por deslizamiento.

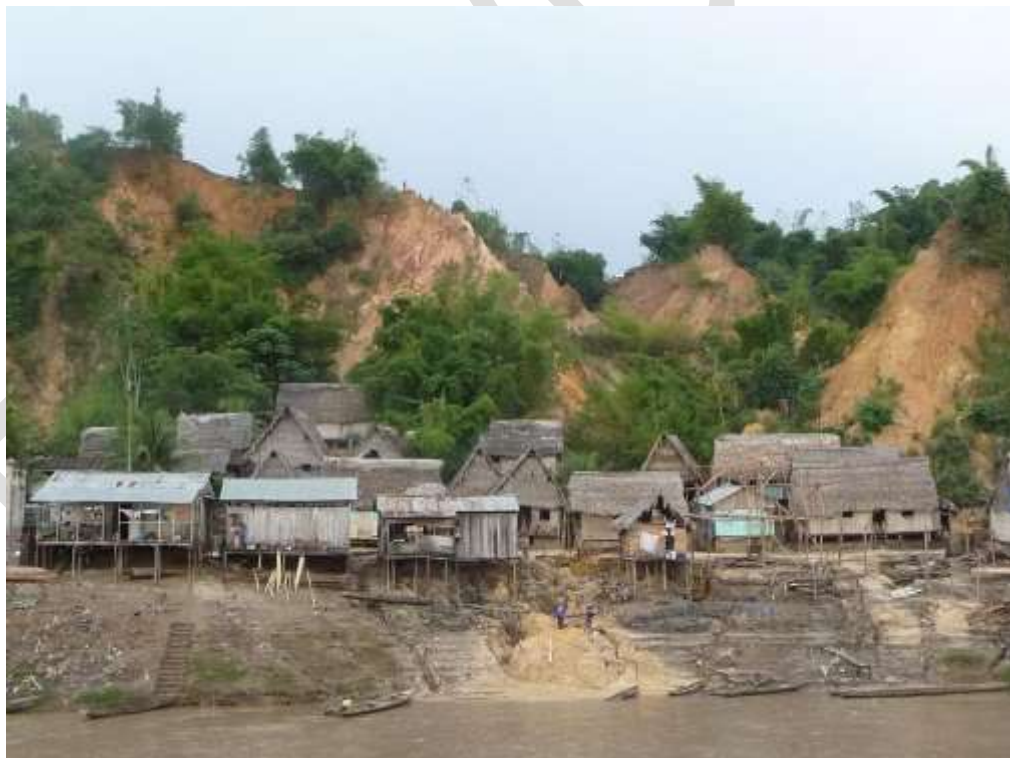
Fotografía 6.3. Barrio 28 de Julio, se observa colinas deforestadas y afectadas por derrumbes y erosión de ladera.

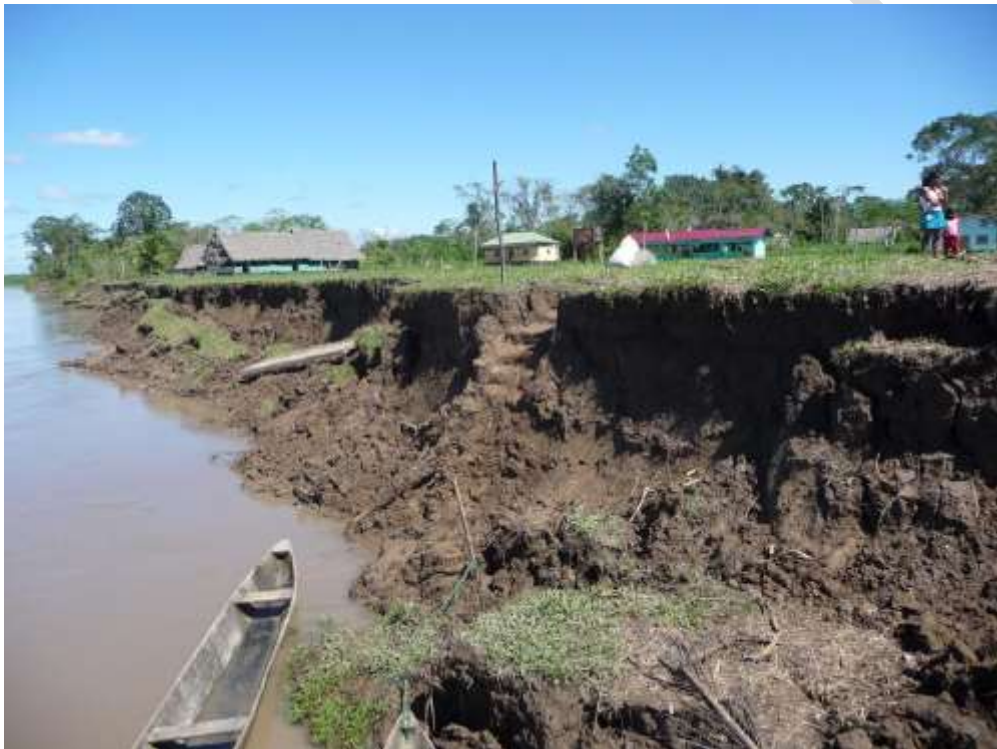
Fotografía 6.4. Bolívar, el área es susceptible a erosión fluvial e inundaciones.

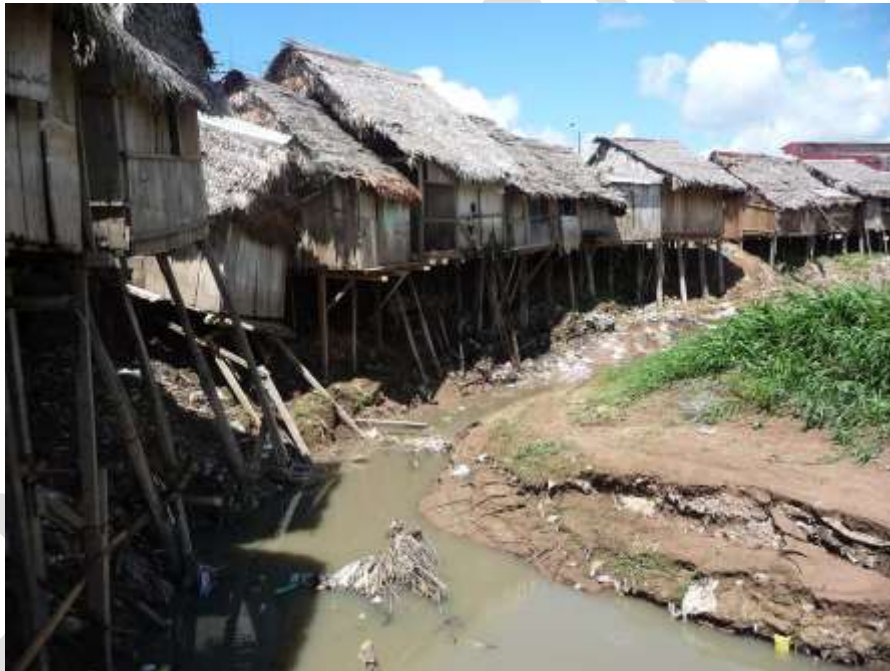
Fotografía 6.5. Barrio La Boca. Las viviendas para protegerse de la inundación están construidas sobre columnas de madera.

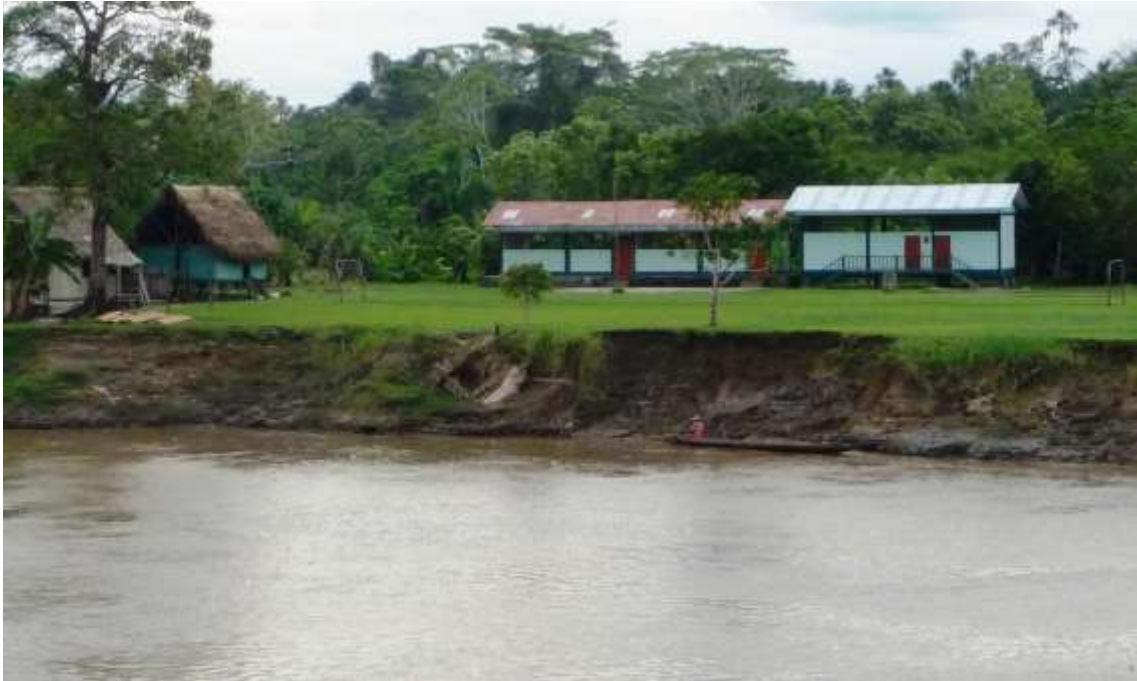
Fotografía 6.6. Nueva Unión, área susceptible a inundaciones. Río Marañón.

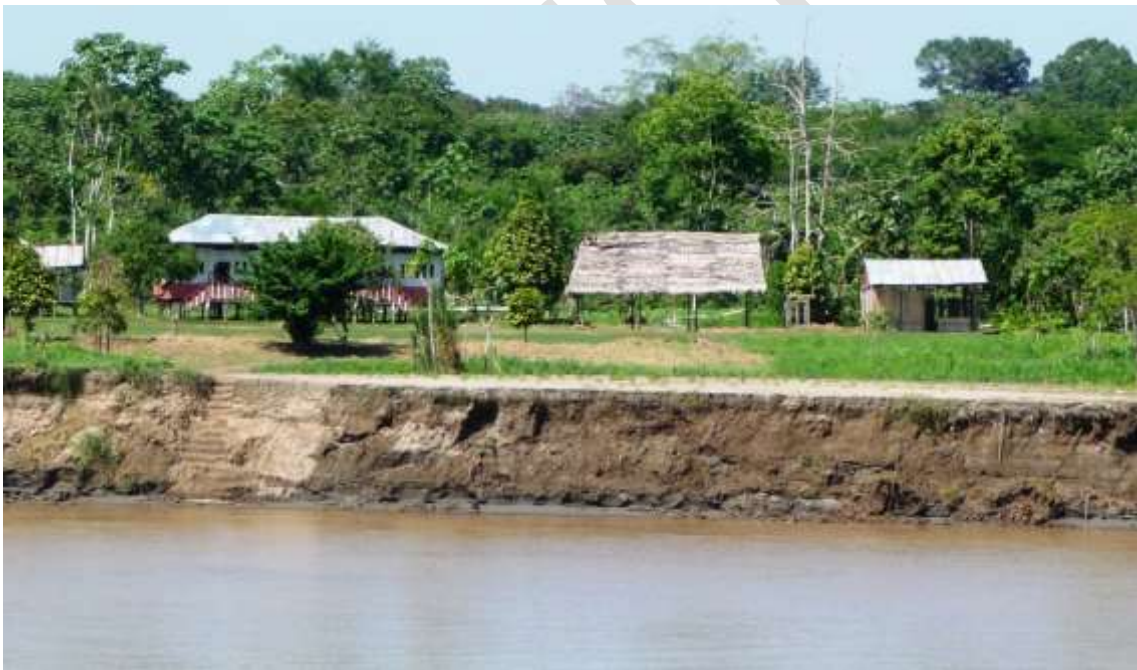
Fotografía 6.7. Las Palmas, susceptible a inundaciones y erosiones fluviales.

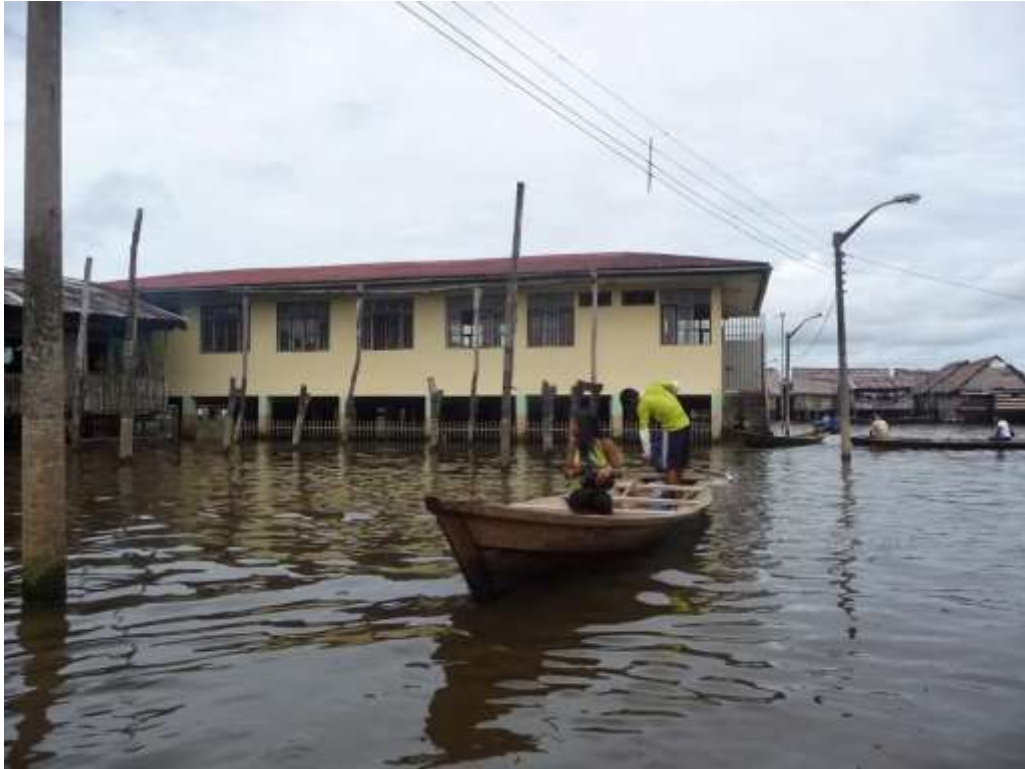
Fotografía 6.8. Sachacoro, sector afectado por la inundación fluvial. Fotografía tomada en junio 2009.

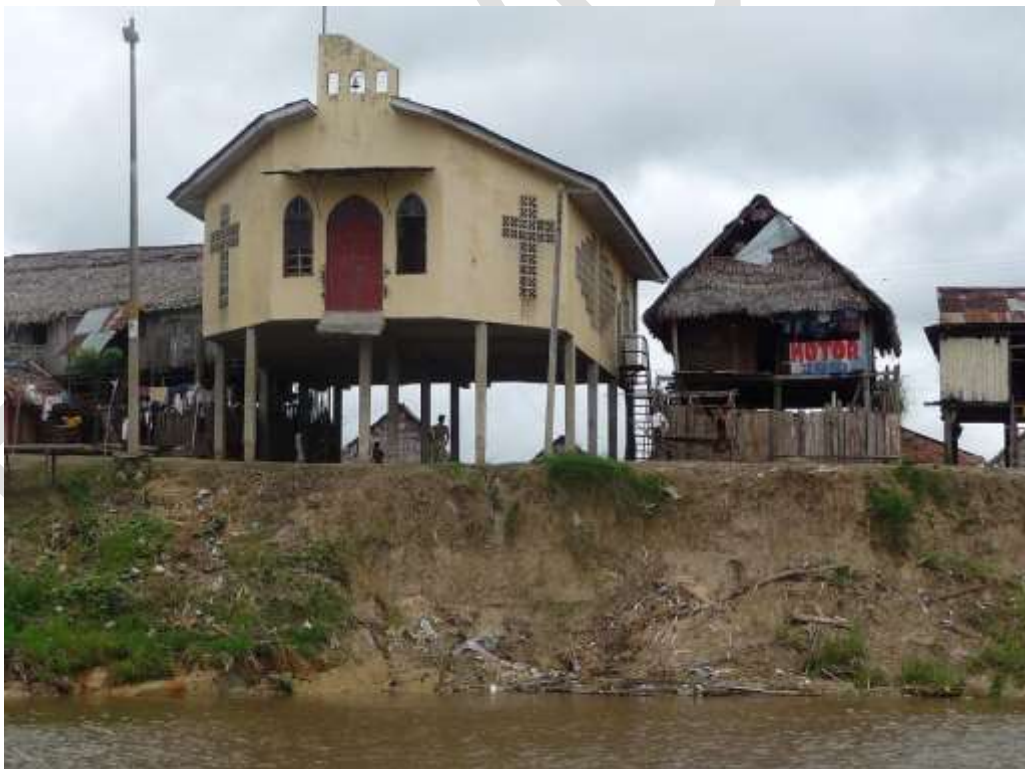
Fotografía 6.9. Nuevo Versalles, sector afectado por la inundación, se observa la construcción de vías de acceso en base a madera (Fotografía: Jorge Noriega).

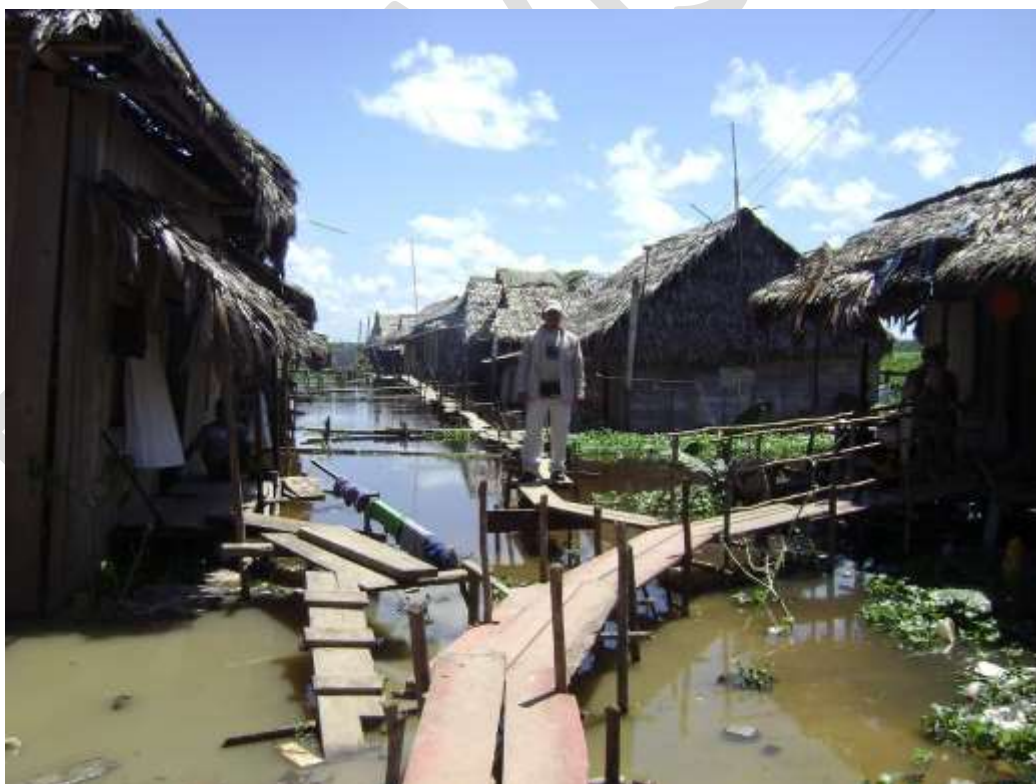
Fotografía 6.10. Embarcadero Pebas. Sector susceptible a inundaciones. Las viviendas para protegerse de la inundación están construidas sobre columnas de madera.

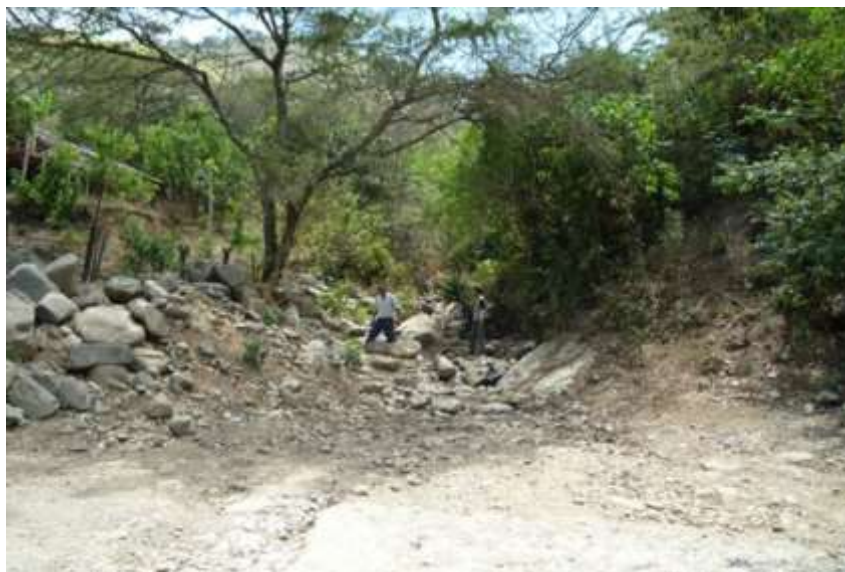
Fotografía 7.2. Quebrada Caña Braval, en el sector de Pueblo Nuevo, por donde discurren flujos de detritos que pueden afectar viviendas del poblado.

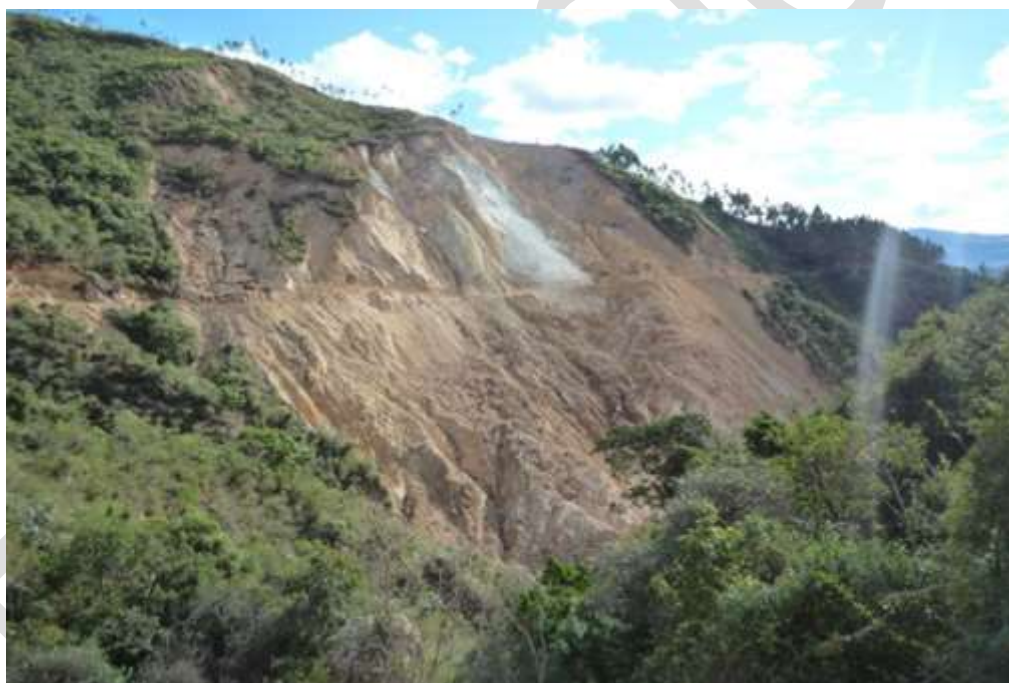
Fotografía 7.3. Derrumbes, asentamientos y derrumbe-flujo de detritos, en la carretera Ayabaca-Espíndola, impiden el tránsito de vehículos.

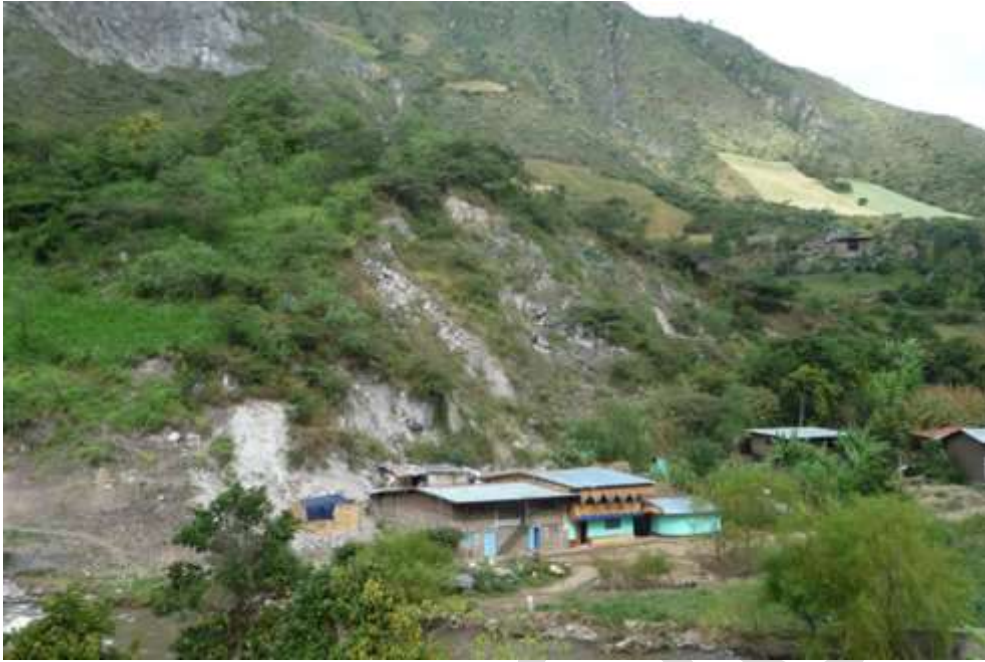
Fotografía 7.4. Caída de rocas en el sector de la Perla-Huancabamba.

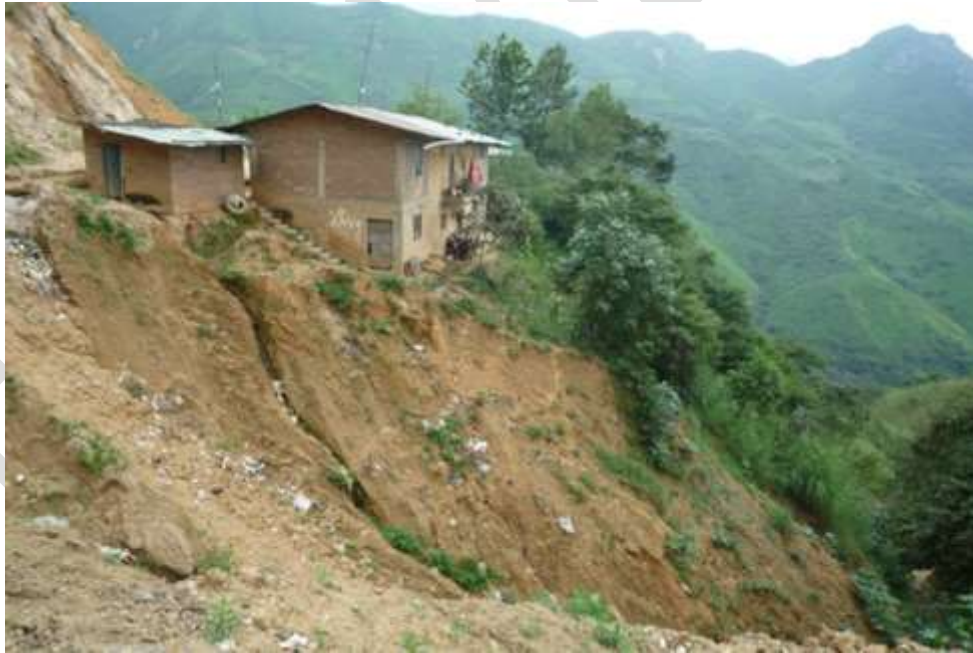
Fotografía 7.5. Viviendas del poblado de Higerón, comprometidas por deslizamientos activos.

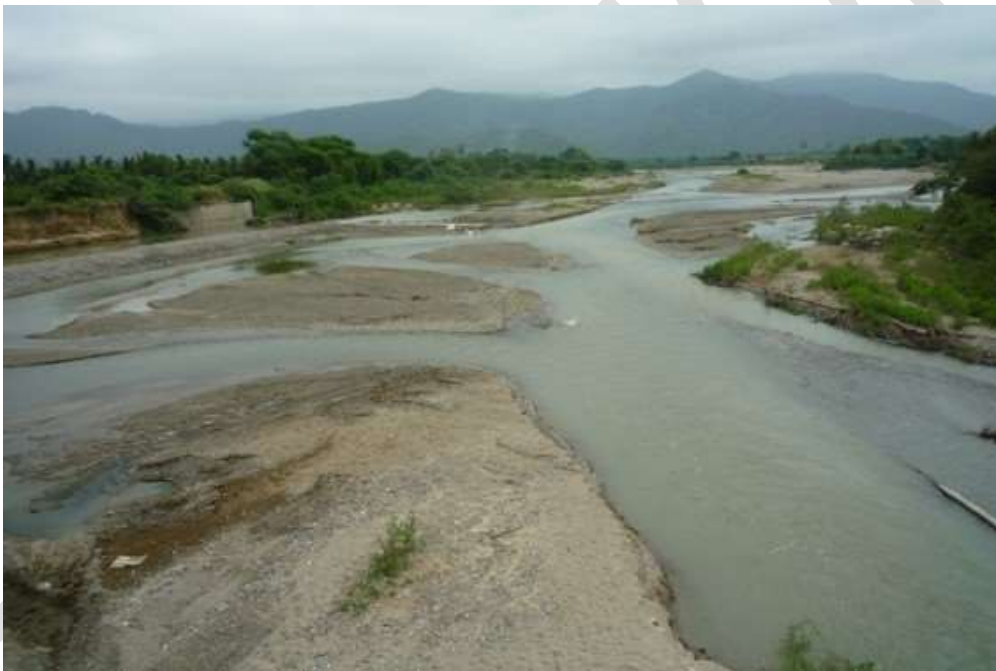
Fotografía 7.6. Puente Salitral, se observa el valle amplio, con procesos de erosión en ambas márgenes.

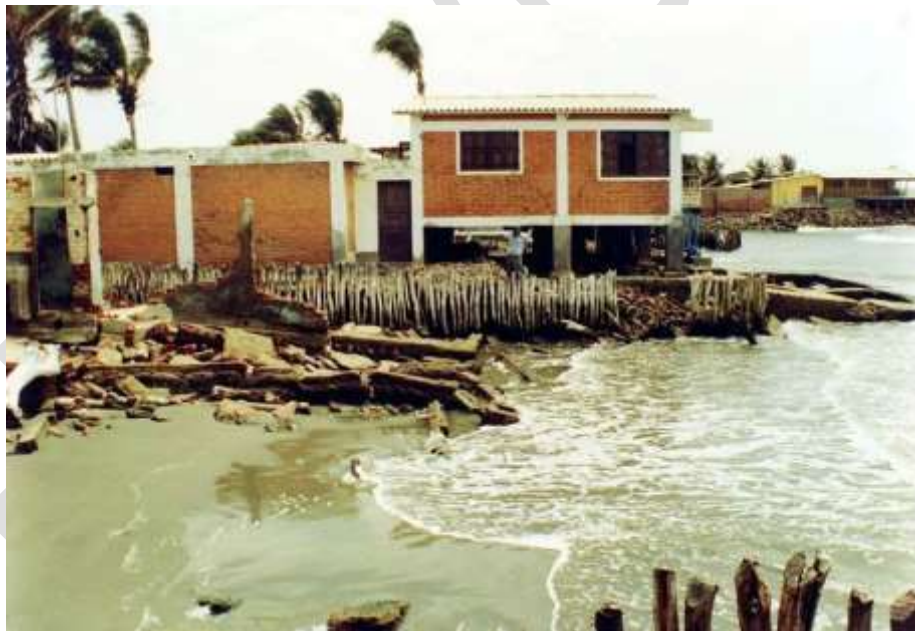
Fotografía 7.7. Procesos de erosión marina que afectan viviendas en La Esmeralda del distrito de Colán, provincia de Paita.

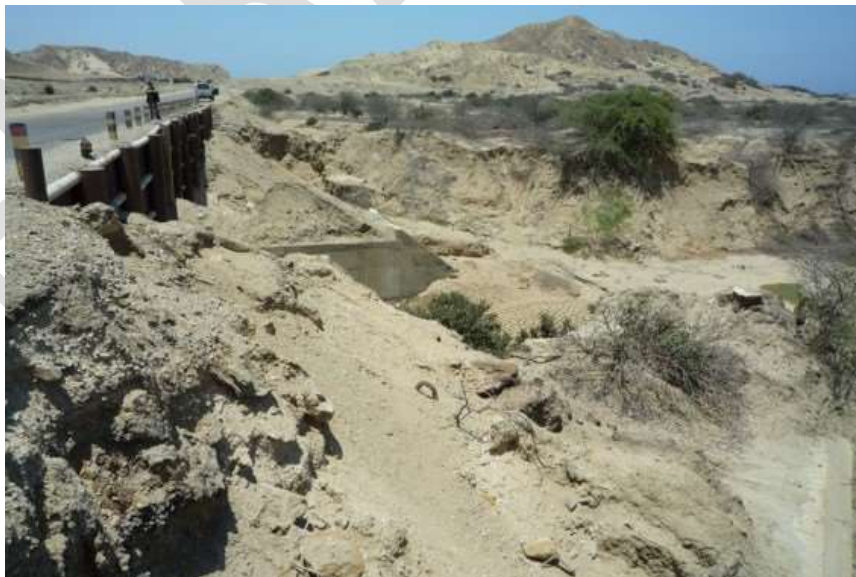
Fotografía 7.11. Carretera Talara-Negritos, cortada en varios sectores por torrenteras que se activan excepcionalmente.

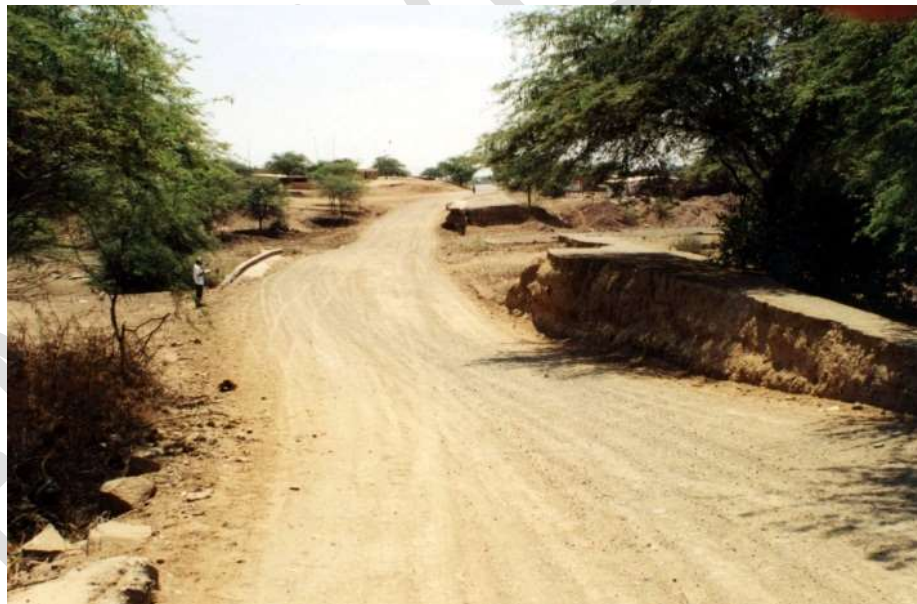
Fotografía 7.12. Carretera Sullana – Lancones afectada por flujos de lodo y huaycos en varios tramos, donde se ha perdido la plataforma asfaltada y las alcantarillas. Se han tenido que realizar variantes.

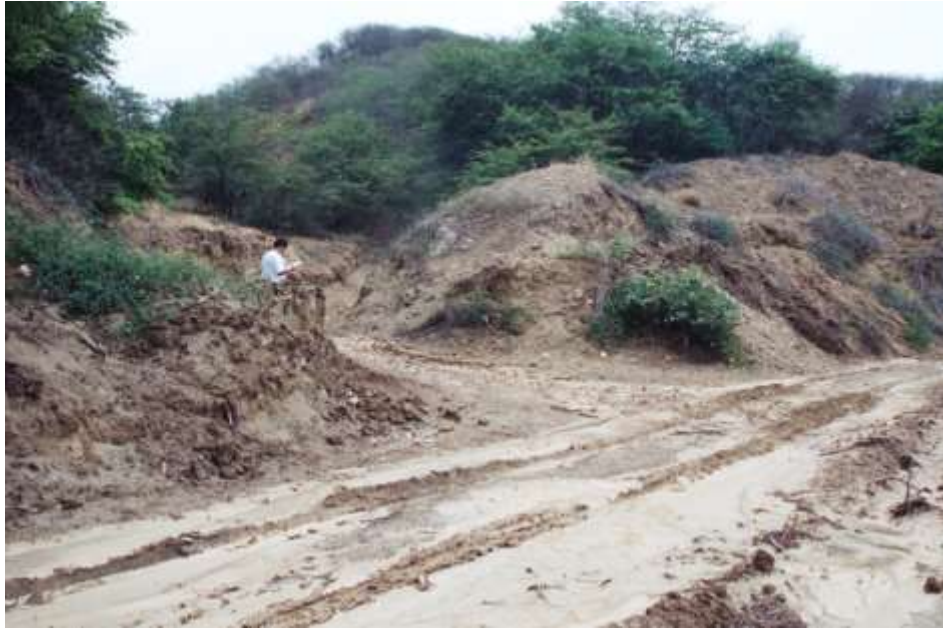
Fotografía 9.1. Flujo de lodo en el sector de La Jota.

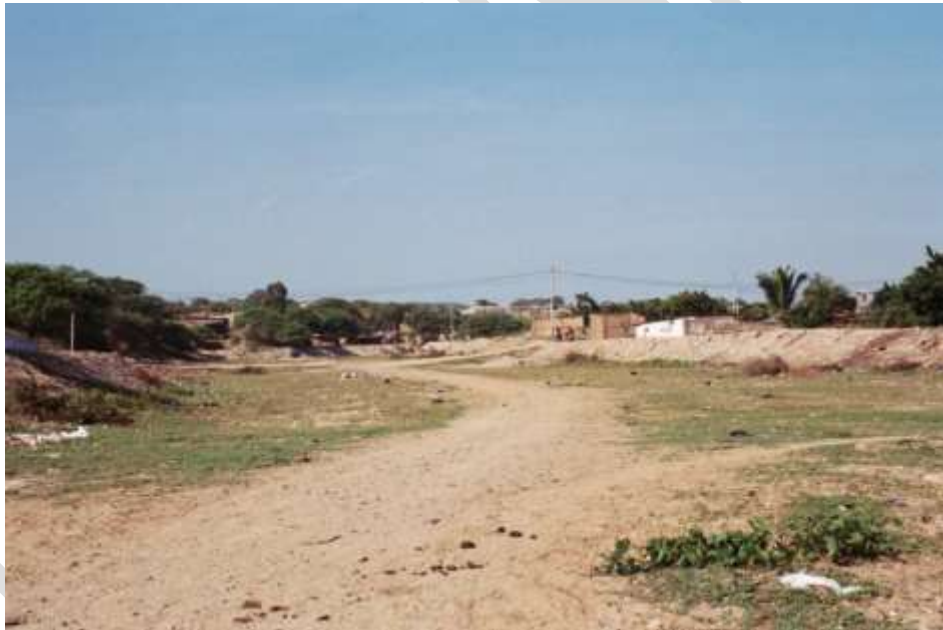
Fotografía 9.2. Flujo de lodo que discurre por la quebrada Colorado, el cual afecta al sector de San Pedro de Los Incas.

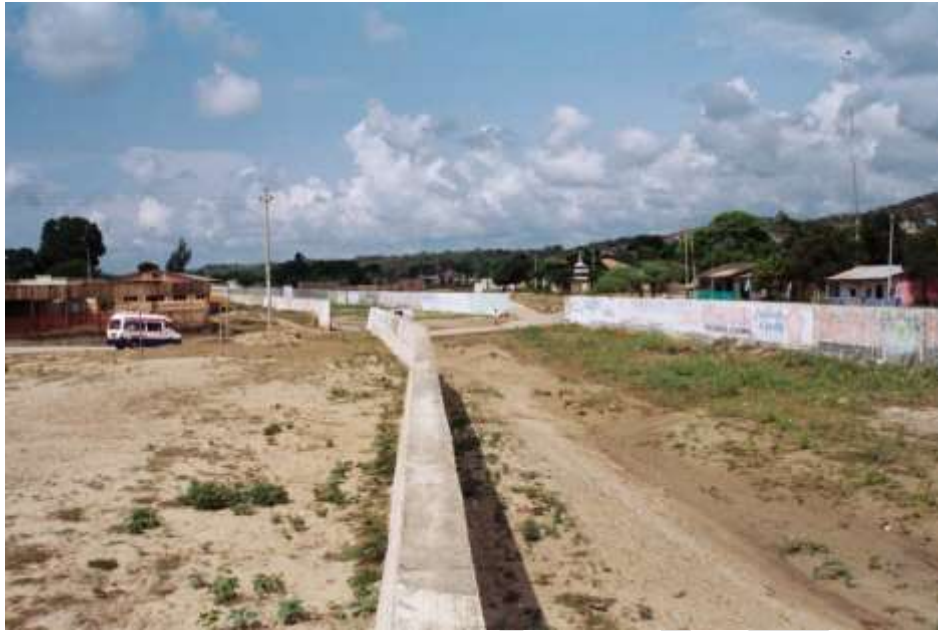
Fotografía 9.3. Flujo de lodo que pasa por la quebrada San Juan, distrito de San Juan de la Virgen. Se presenta generalmente con el Fenómeno de El Niño o con lluvias de tipo excepcional. La quebrada se encuentra canalizada.

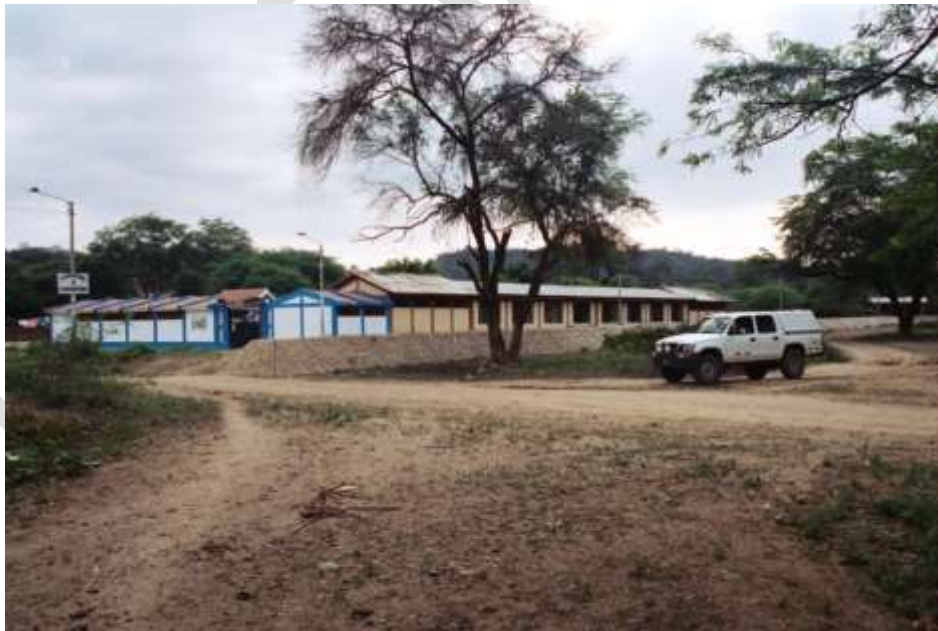
Fotografía 9.4. Quebrada Higuierón, canalizada con gaviones. Cada vez que se presenta el Fenómeno de El Niño se activa y afecta a las viviendas y terrenos de cultivo adyacentes.
