# ZONAS CRÍTICAS POR PELIGROS GEOLÓGICOS EN LA ZONA NORTE DEL PERÚ

## ZONAS CRÍTICAS POR PELIGROS GEOLÓGICOS EN LA ZONA NORTE DEL PERÚ

Elaborado por la Dirección  
de Geología Ambiental y  
Riesgo Geológico del  
INGEMMET

Instituto Geológico Minero y Metalúrgico. Dirección de Geología Ambiental y Riesgo Geológico (2023). Zonas críticas por peligros geológicos en la zona Norte del Perú. Lima: INGEMMET, Boletín de la Serie C, 167 p.

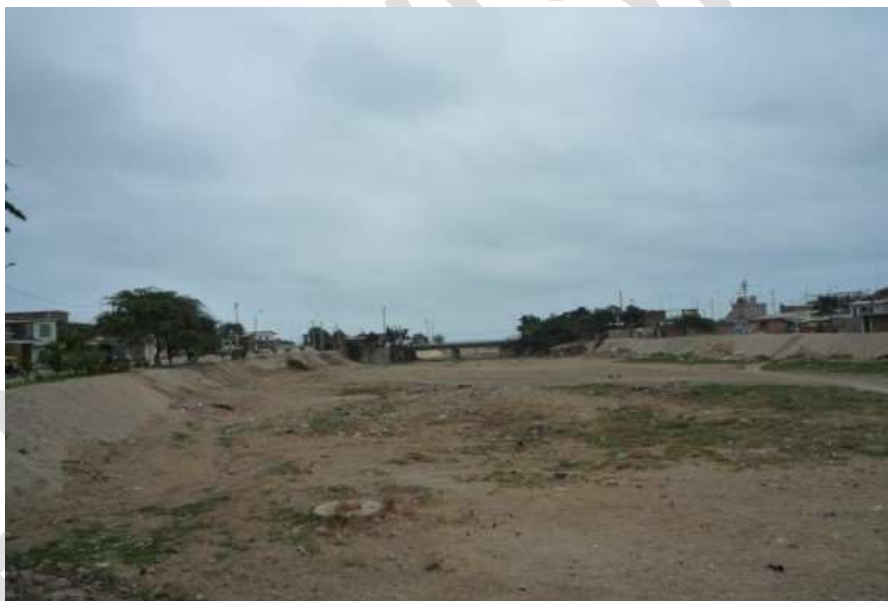
Fotografía 9.5. Quebrada La Cruz, por donde discurren flujos de lodo, Panamericana Norte.

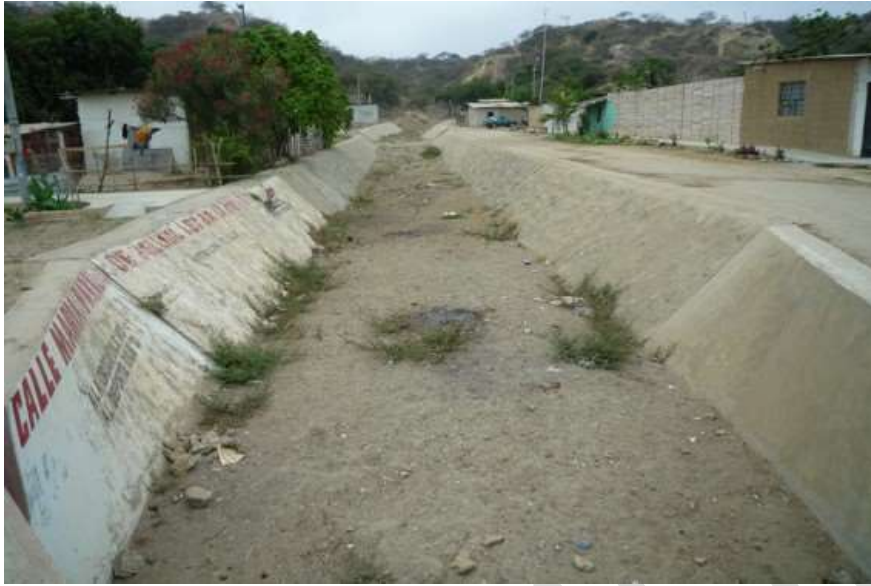
Fotografía 9.6. Flujos de lodo excepcionales que discurren por torrenteras encauzadas. Sector de Nueva Esperanza, a la altura del km 228+817 de la Panamericana Norte.

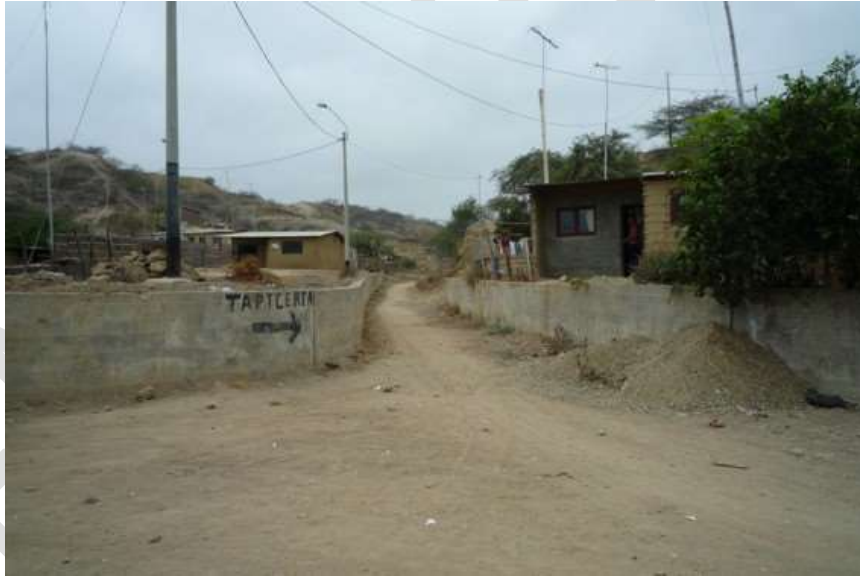
Fotografía 9.7. Flujos de lodo excepcionales en el poblado de Mechero Roci, Panamericana Norte.
