Informe Técnico N° A6579

Inspección Técnica:

Derrumbe en la localidad de Tuti

Distrito de Tuti, provincia de Cailloma - Región Arequipa

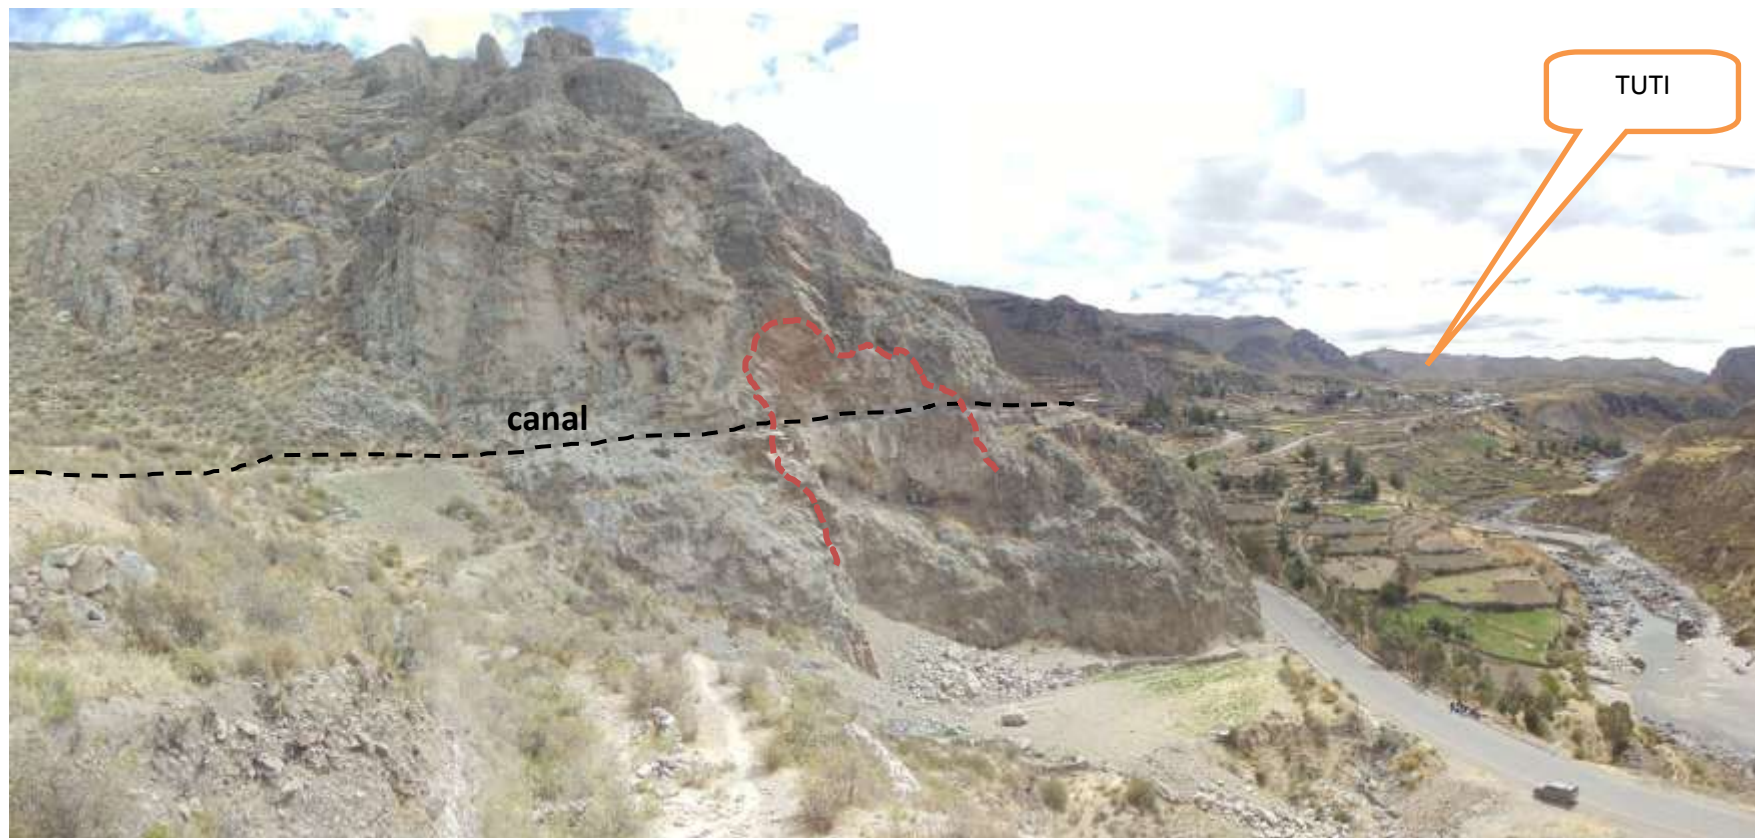
Foto 1. Valle del Colca visto aguas arriba donde se aprecia el poblado de Tuti, ubicado sobre una terraza aluvial y limitada por colinas y cerros de naturaleza volcánica. En rojo se resalta la zona del derrumbe ocurrido el 03/10/2011 que afectó canal de Tuti y causó cuatro muertos.

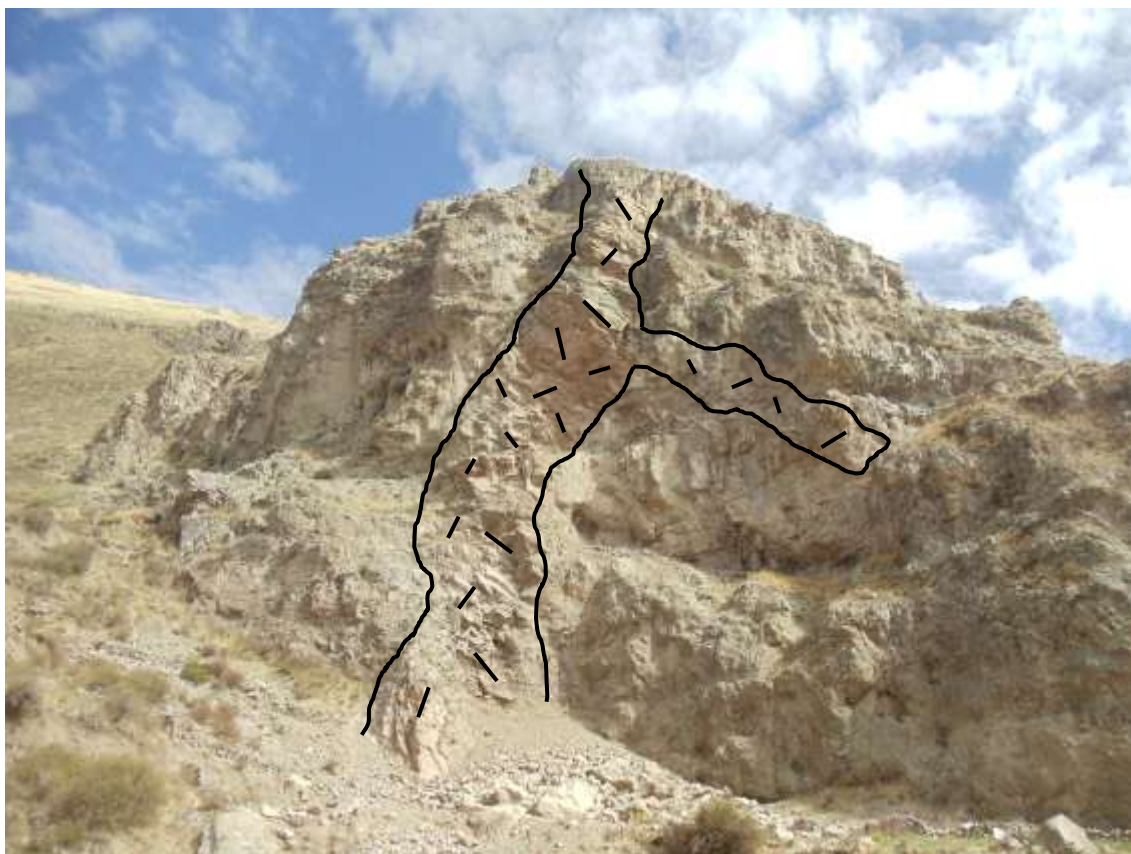
El substrato rocoso está compuesto por rocas predominantemente volcánicas a volcánico – sedimentarias. Localmente en el cerro Solera, ubicado al suroeste de la localidad de Tuti, se aprecia una alternancia de brechas o aglomerados volcánicos de coloración gris verdosa, de textura afanítica y masivos en la base; así como niveles de lavas andesíticas moderadamente alteradas y medianamente fracturadas. La pseudo – estratificación presenta un rumbo promedio $N70^\circ E$ y un buzamiento $20^\circ NO$. Secuencias volcánicas que corresponden a parte del Grupo Tacaza (Mioceno), expuesto a ambas márgenes del valle. La secuencia descrita es atravesada, muy localmente, por un dique de andesita porfirítica, muy fracturado con un grosor entre 4a6 m (Foto 2).

Foto 2. Vista que resalta el cuerpo irregular de un dique hipabisal o intrusivo que corta una secuencia alternada de capas volcanoclásticas y lávicas (roca encajonante). La zona del derrumbe se dio en el cuerpo del dique, la cual se presenta más fracturada.

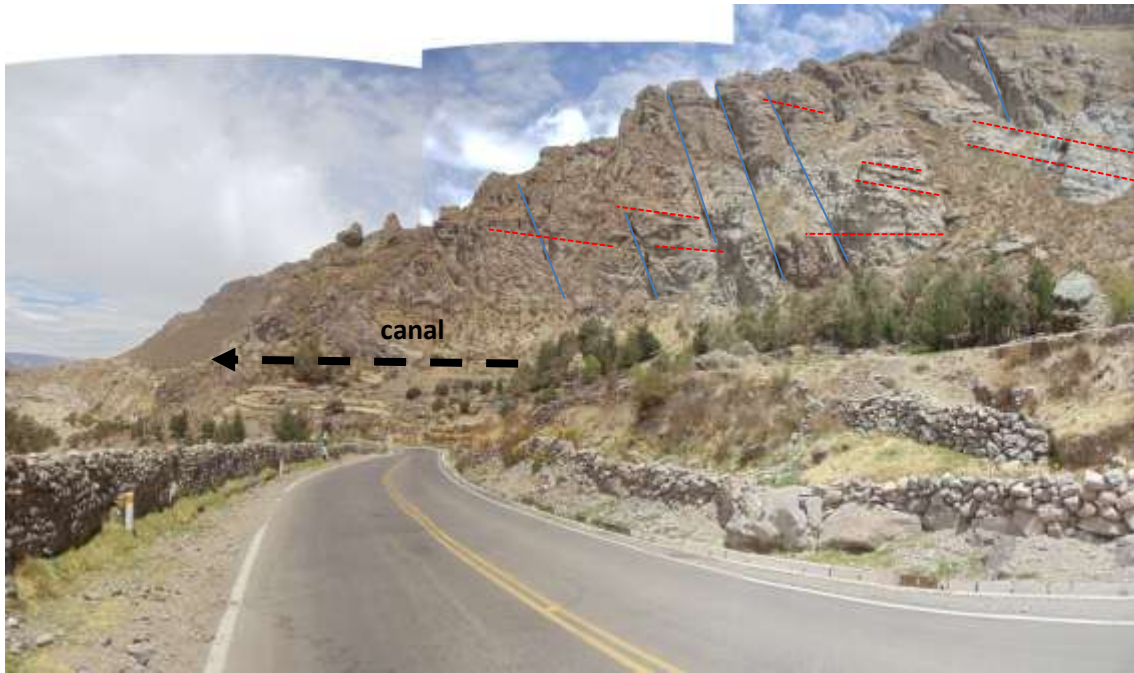
El fracturamiento principal, casi paralelo al talud de la ladera, presenta un rumbo $N70^\circ E - 85^\circ SE$, generalmente espaciado en los aglomerados. Hacia la ladera norte del cerro se tiene un sistema de fracturas predominante con un rumbo $N70^\circ E - 78^\circ NE$ (Ver Foto 3).

Foto 3. Vista hacia el sur de Tuti en la ladera del cerro Solera (opuesta a la zona del derrumbe). Se distingue la pseudo-estratificación (líneas en azul con buzamiento al NO, así como un sistema predominante de fracturas subverticales (líneas en rojo) con buzamiento también al NE. En doble línea gruesa se resalta una parte del canal.

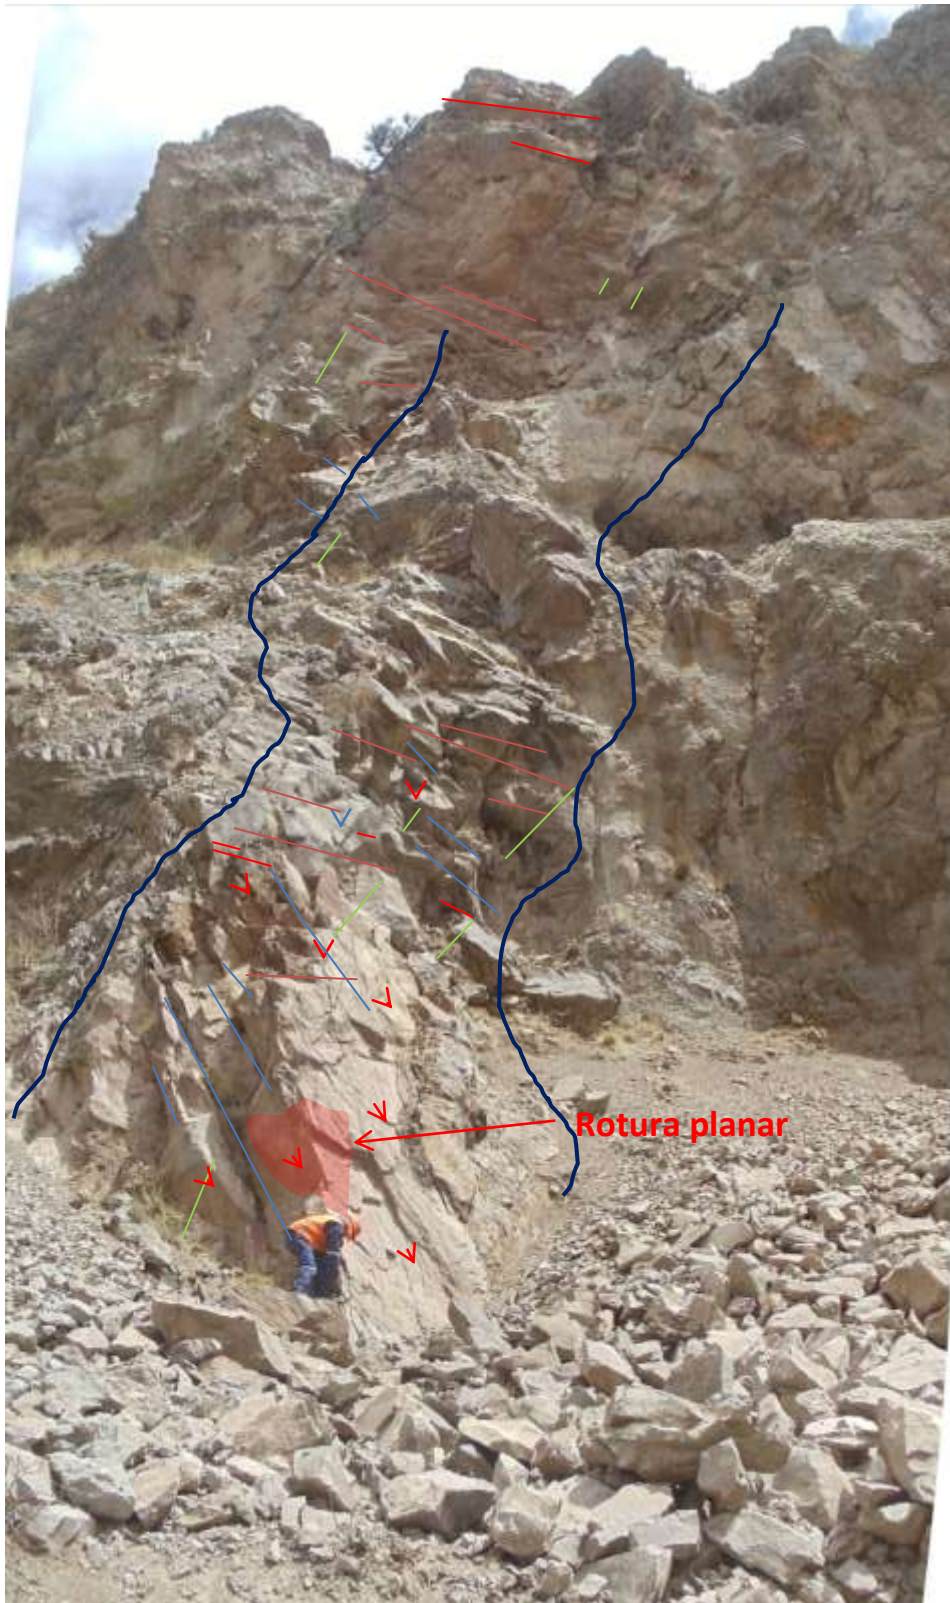
- La fuerte pendiente del talud en ladera del cerro Solera. Visto de perfil muestra una ladera con 75-80° de pendiente.
- El fracturamiento en las rocas volcánicas existentes, principalmente en el dique de andesita, y su grado de alteración. El arreglo estructural del mismo, que favorece a las caídas (un sistema espaciado en los volcanoclásticos paralelo al talud y la estratificación con buzamiento suave contra – talud). El dique de andesita muestra cuatro sistemas principales de fracturas sistemas, cuyo arreglo estructural favorece a la rotura del macizo en cuñas y principalmente roturas planares. (Ver Foto 4).

Foto 4. Detalle del dique intrusivo muy fracturado, en comparación a la roca encajonante. Se detallan en líneas de diferentes colores cuatro planos de fracturamiento principales, que originan bloques, los cuales se desprendieron con el derrumbe.

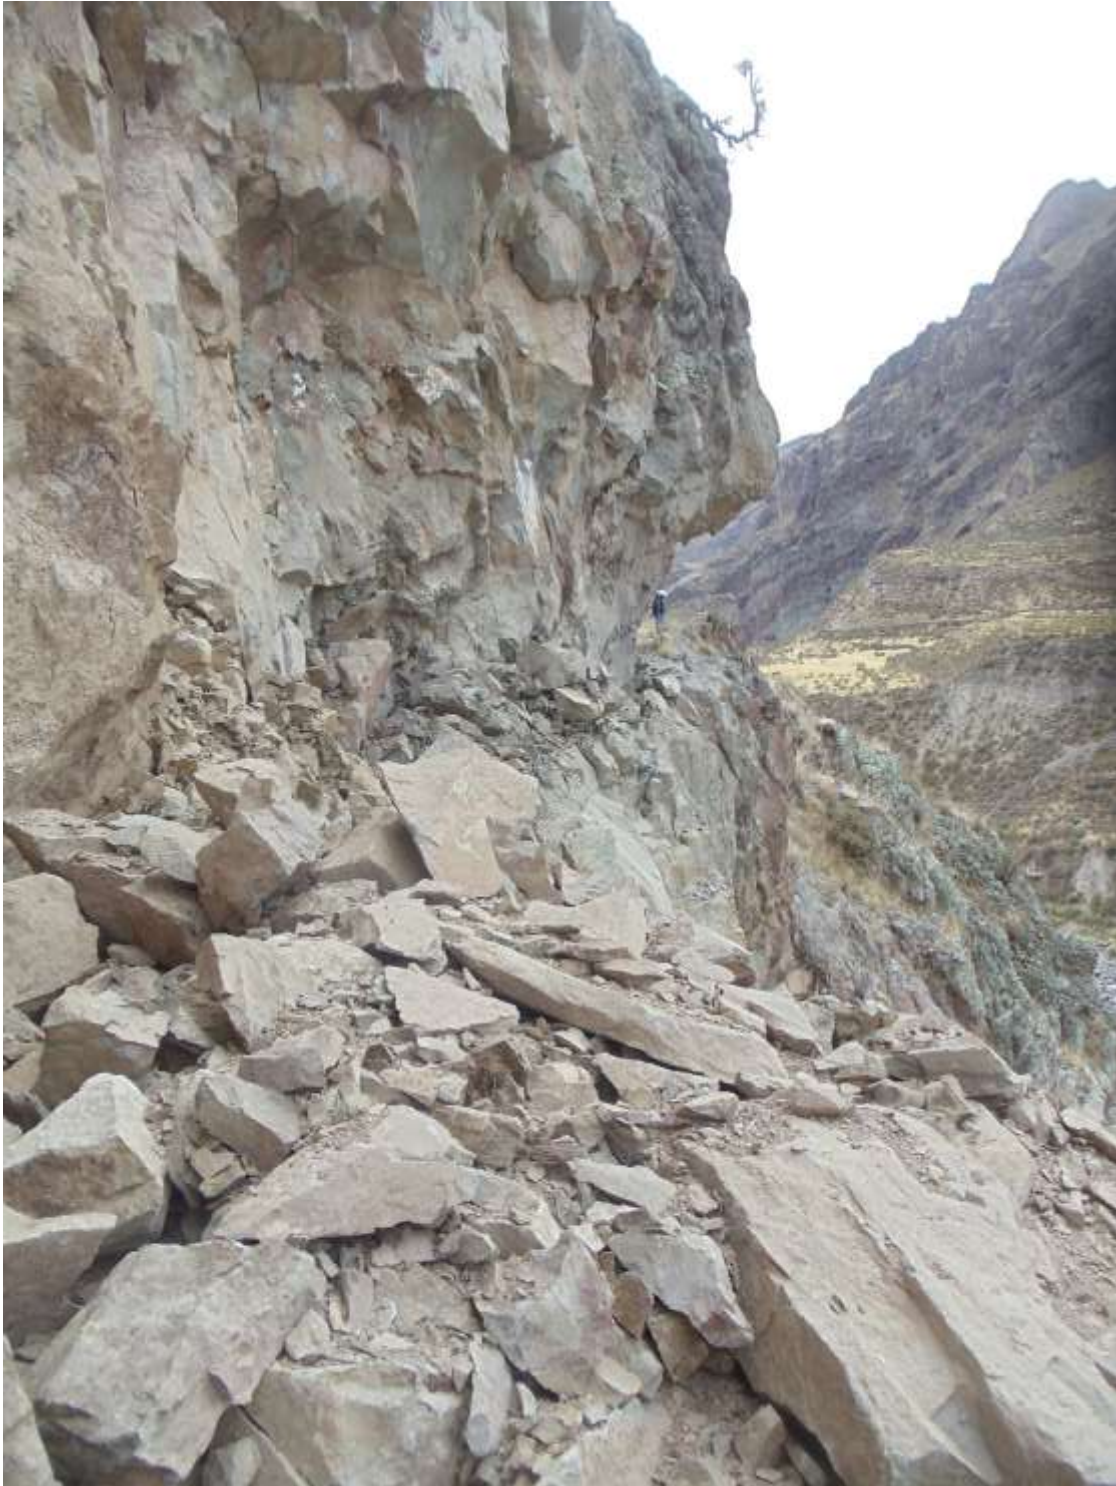
El derrumbe se encuentra cubriendo 50 metros del canal, encima del cual se presenta una pared inestable con bloques que pueden llegar a desprenderse en cualquier momento, debido a la inestabilidad que se ha generado (Foto 5).

Foto 5. Zona Crítica en el tramo del canal, que han cubierto por completo la sección del canal (tramo de 50 m). Nótese el tamaño de los bloques inferiores a 0,50 m y la pared superior a este con zonas inestables.

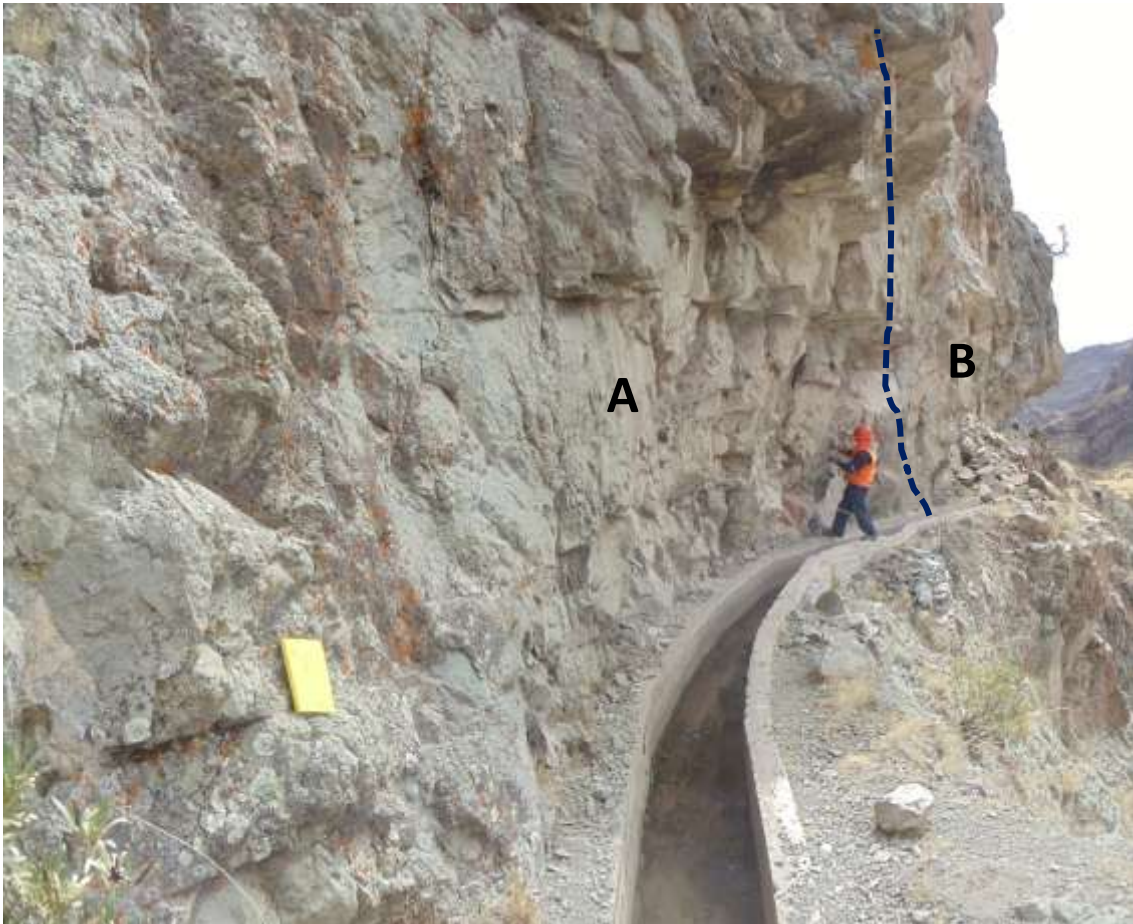
Pasando esta zona afectada por el derrumbe se tiene una zona relativamente estable, con predominio de las rocas volcánico-clásticas con pseudoestratificación y menos fracturadas (Foto 6).

Foto 6. Diferencia de litología en el corte del talud del canal que muestra una zona medianamente estable (A) y una zona inestable (B), donde se produjo el derrumbe del 03/10/2011. Se distingue también la estratificación subhorizontal contratalud en los volcanoclásticos (aglomerados) gris verdosos. La sección del canal de agua que conduce 70-80 L/s es de 50 x 50 cm.

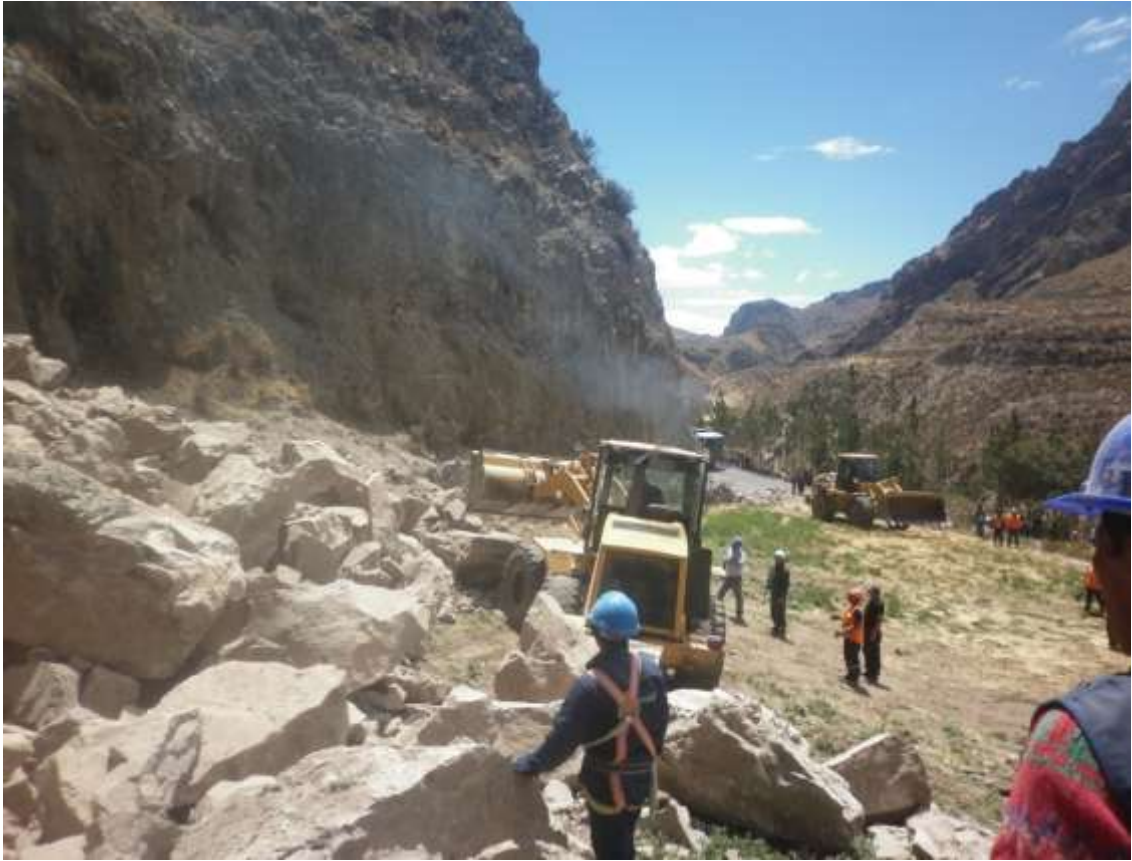
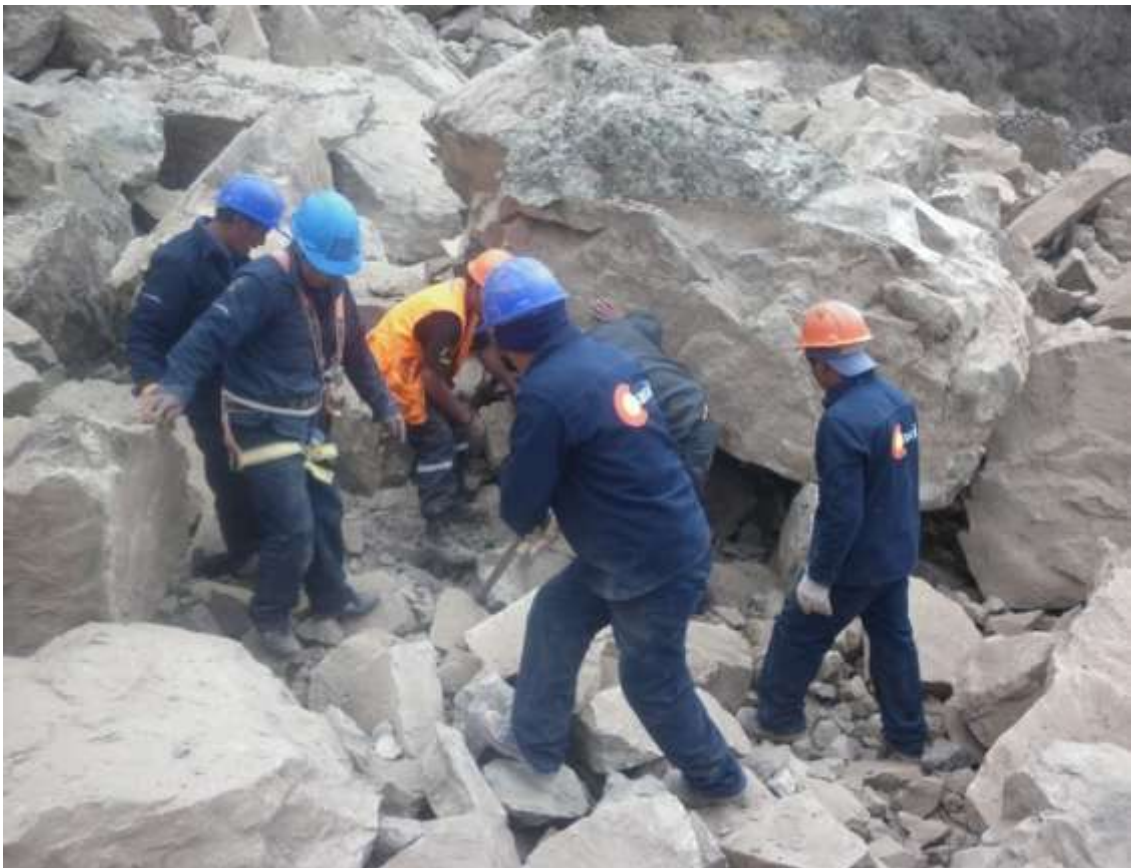
En forma general se describe al derrumbe como un movimiento en masa súbito, que muestra una zona de arranque muy irregular, con una longitud promedio de 50 metros. La zona de arranque se ubicó a 12-15 metros encima del canal y el material caído se desplazó hacia abajo 65 a 70 m en dirección vertical (distancia de zona de arranque y pie del material caído). Se estima un promedio de material caído de 600 a 800 m³ de material rocoso, con desprendimiento de material rocoso de 0,50 hasta 2,50 metros de diámetro (Ver Fotos 7 y 8).

Fotos 7 y 8. Vista de los trabajos de remoción de escombros o rocas originado por el derrumbe, donde se puede distinguir el tamaño de los bloques caídos (Fotos proporcionadas por la municipalidad de Tuti).

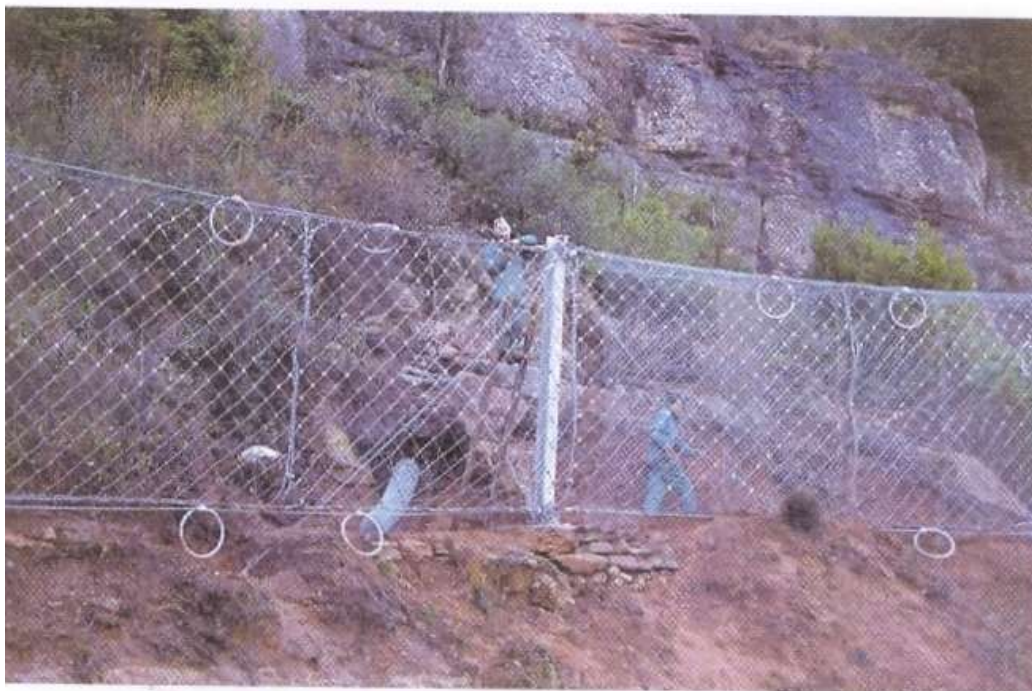
Foto 9. Ejemplo de barrera estática para protección de caída de rocas.

- Conducción de agua del canal en el tramo afectado de aproximadamente 150 metros de manguera gruesa o polietileno, hasta que las condiciones de estabilidad de la ladera se reviertan. Las condiciones de pendiente y diferencia de nivel hacen posible que esta pueda funcionar en forma de un sifón. Esto debe estar acompañado con una malla de protección en la ladera inferior, para evitar posibles daños a transeúntes en el pie de la misma (Foto 9).

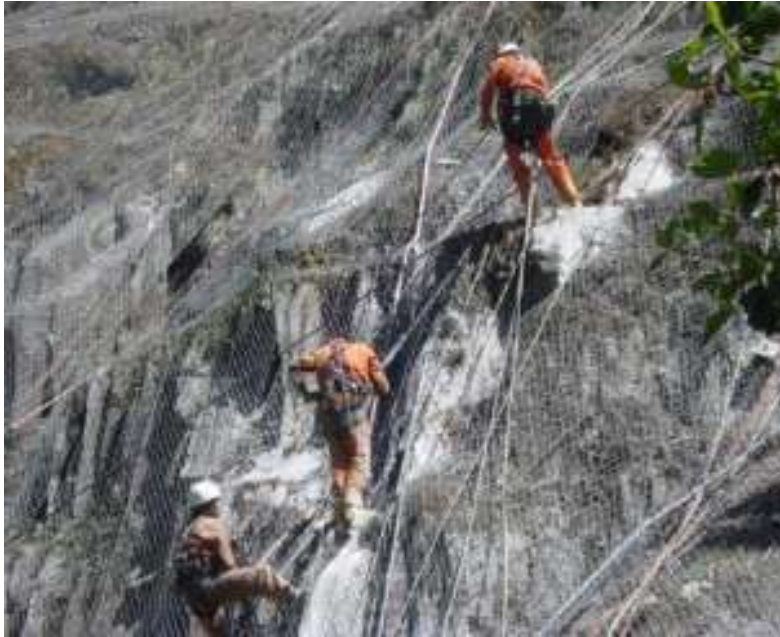
Foto 10. Ejemplo de trabajos de colocación de enmallado para protección de caída de rocas y derrumbes en taludes rocosos con fuerte pendiente.

- Enmallado del talud con alambre galvanizado y anclado en zonas estables en los aglomerados volcánicos (Foto 10). La utilización de esta técnica de mallas protectoras, consiste en la instalación de mallas onduladas de alambre galvanizado con recubrimiento en PVC y pernos o varillas de acero anclados en la roca con una longitud entre 1 y 3 metros de profundidad, dependiendo de las características de roca o suelo. Con esta actividad se puede evitar los efectos de una piedra de hasta seis toneladas de peso.

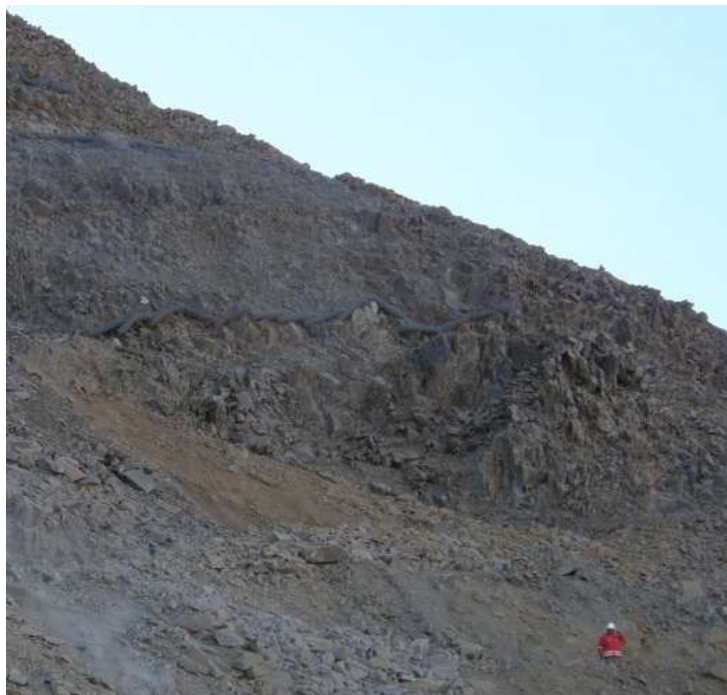
Foto 11. Trabajos de desquinche utilizando paralelamente protección con enmallado en taludes inestables.

- Desquinche o eliminación de bloques inestables, realizado por personal técnico especializado. Este debe estar acompañado de combinación de técnicas usuales de perforación con avanzados procedimientos de escalada y colocación de mallas de protección.

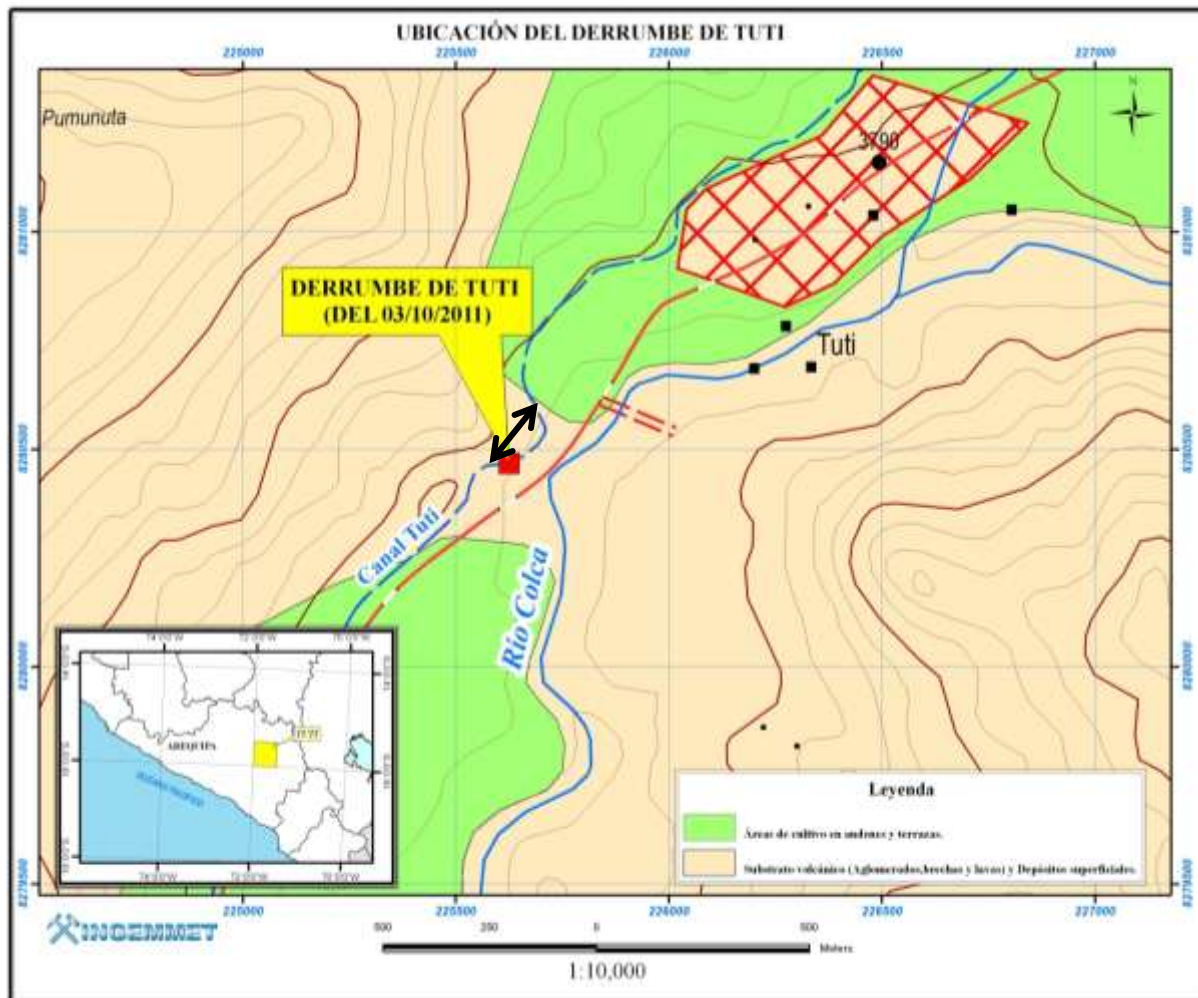
Figura 1. Muestra la ubicación del canal, el poblado de Tuti, sus áreas agrícolas y la zona de posible dirección del túnel, como variante del canal en la zona inestable.

- Construcción de una variante del canal, para la cual sería necesaria la apertura de un túnel de conducción de agua de aproximadamente 120 –150m de longitud en el cerro Solera (Ver figura 1).

4. La construcción de un túnel (variante del canal actual) es una labor demasiado costosa, que probablemente no pueda ser asumida económicamente por el municipio local. Esto implica un estudio de ingeniería civil y geotecnia, para un tramo aproximado de canal de 150 metros de longitud.
