EVALUACIÓN GEOLÓGICA-GEODINÁMICA DEL DESLIZAMIENTO EN EL ANEXO DE LLAPAY
(DISTRITO DE LARAOS, PROVINCIA DE YAUYOS, REGIÓN LIMA)

Por: Sandra Villacorta

INGEMMET
Dirección de Geología Ambiental y Riesgo Geológico

Octubre de 2009

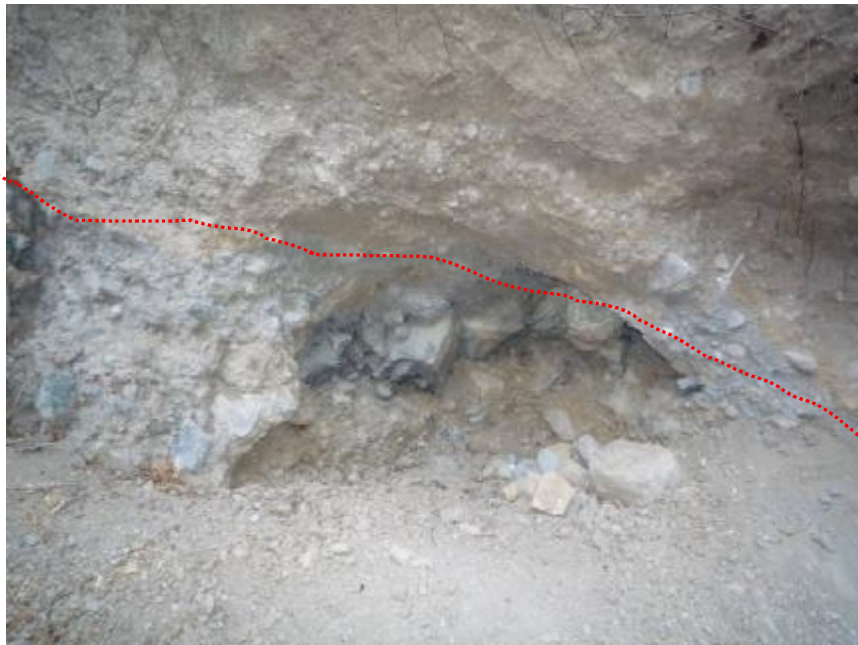
La geología de la zona corresponde a un substrato de rocas sedimentarias de tipo calizas y areniscas cubiertas por depósitos proluviales y coluvio-residuales medianamente consolidados (Foto 1, figura 01).

Foto 1. Obsérvese en este corte de talud ubicado en el cuerpo del deslizamiento. El material excavado muestra depósitos coluviales sobre depósitos proluviales.

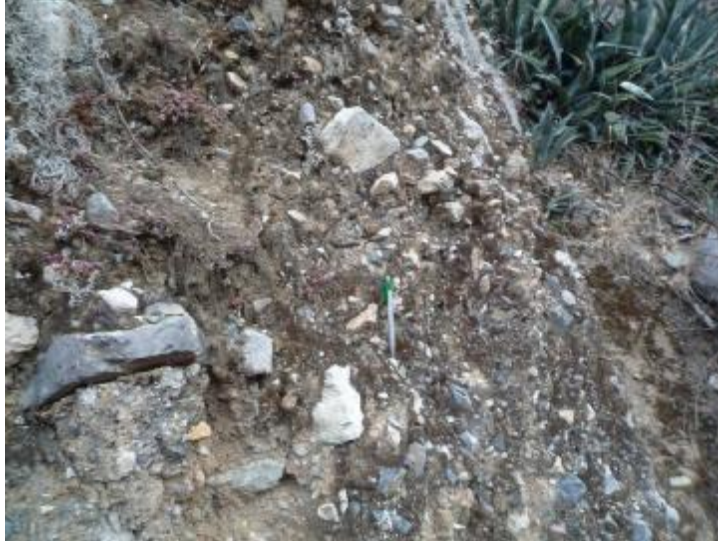
- Naturaleza del suelo: Los depósitos proluviales (Foto 6) son producto de la remoción antigua de material en el sector. Es un área susceptible a movimientos en masa y erosión de laderas.

Foto 6. Vista en detalle del material que conforma el deslizamiento.

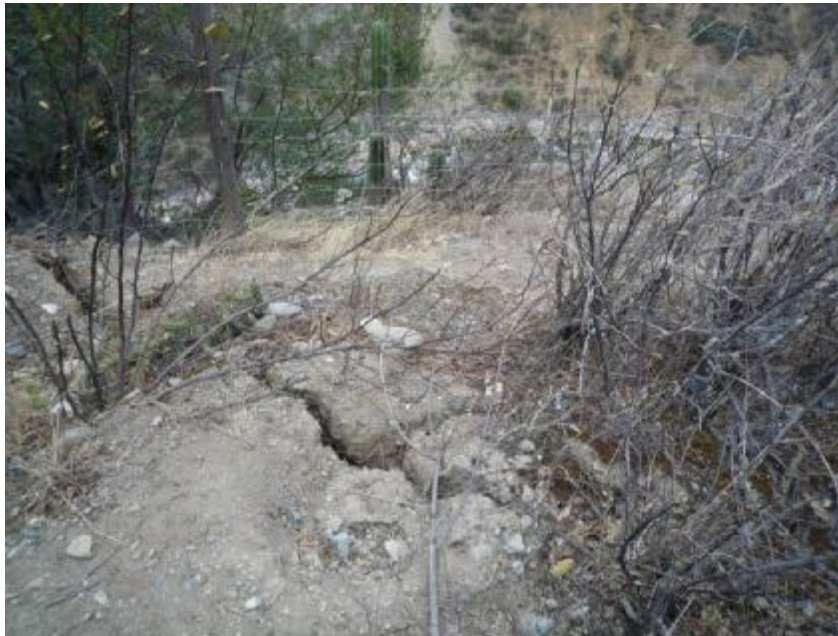
De acuerdo a la litología, tipo y uso del suelo, pendiente y clima; el sector donde está ubicado el anexo de Llapay es altamente susceptible a que se produzcan deslizamientos, huaycos, caída de rocas y derrumbes (INGEMMET, 2003; figura 03). Por esta razón, es necesario que las viviendas ubicadas al pie del deslizamiento sean reubicadas. Se observó durante la inspección, que las medidas correctivas tomadas incluyen un enrejado de la zona reactivada (foto 8); sin embargo este resulta insuficiente dado el volumen del material involucrado (aprox. 5000 m³).

Foto 8. Otra grieta en el cuerpo del deslizamiento. Obsérvese el enrejado que ha sido colocado para impedir el avance del deslizamiento.

- Para prevenir daños y perjuicios a los pobladores del sector, es necesario reubicar 10 viviendas ubicadas al pie del deslizamiento, así como eliminar los bloques inestables y drenar la zona para impedir el avance del cuerpo del deslizamiento.
