PROCESOS GEOLÓGICOS E INTENSIDAD MACROSÍSMICA INQUA DEL SISMO DE PISCO DEL 15/08/2007, PERÚ

RESUMEN

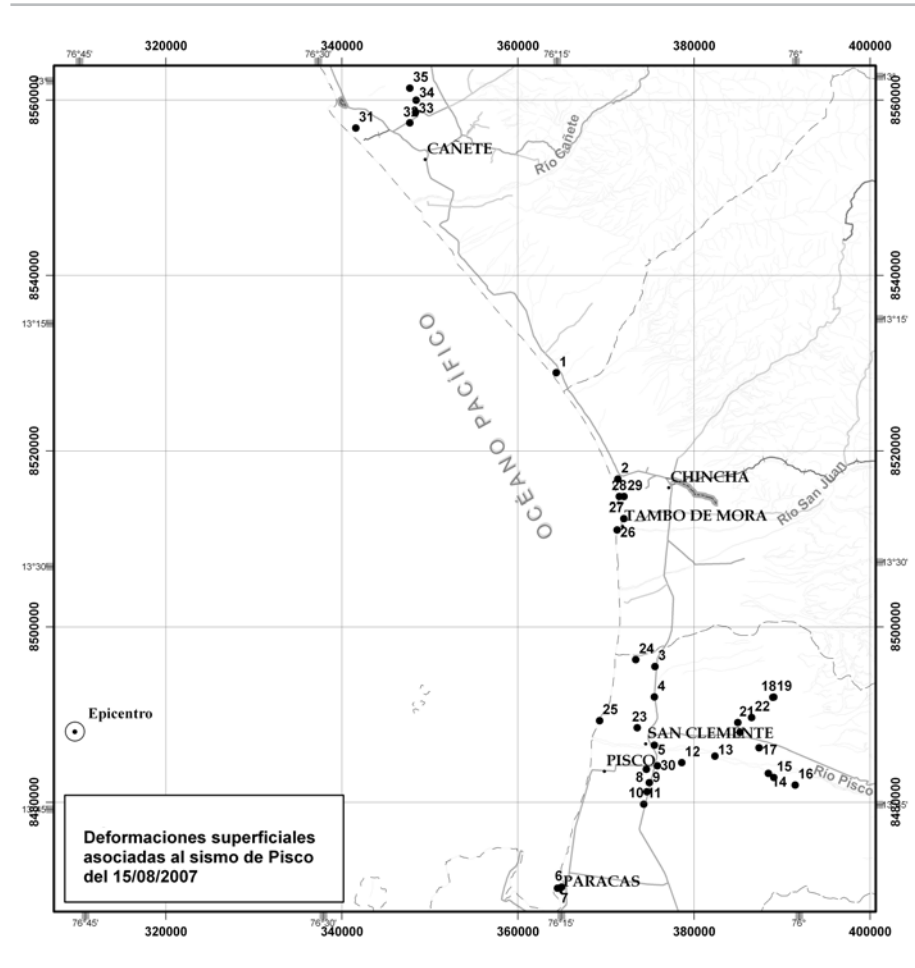
Figura 3: Deformaciones superficiales asociadas al sismo de Perú.

aluviales del río Pisco principalmente, sector de Chíncha Baja (Tambo de Mora), y en el valle de Cañete - Quilmaná (San Luis). Sus características principales, daños ocasionados, distancia al epicentro e intensidad INQUA estimada se describen en el cuadro 1 y su distribución se muestra en la figura 3.

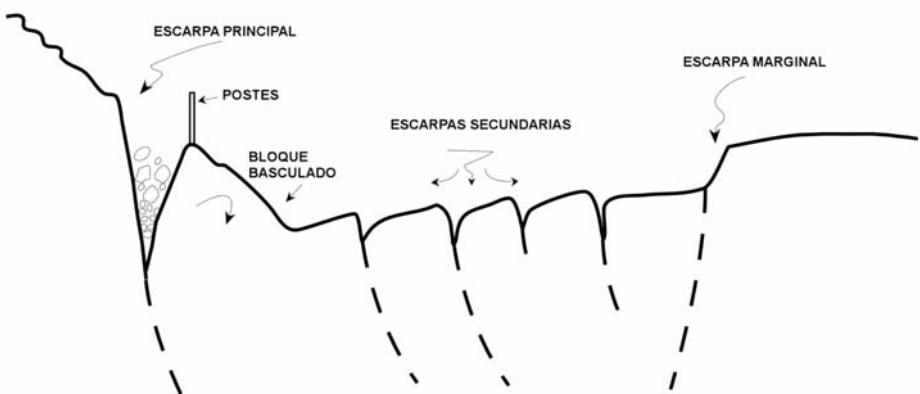
Figura 4: Perfil esquemático interpretativo del sector Tambo de Mora - Sunampe.

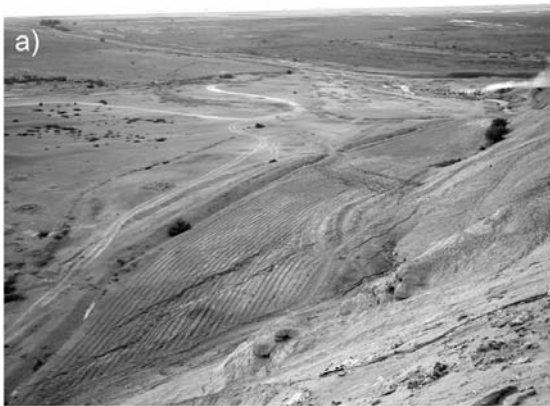
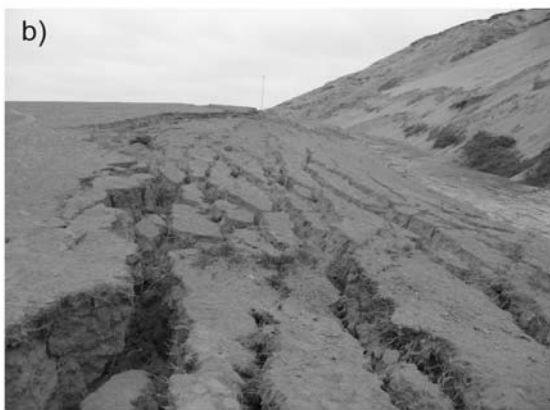
A modo de ejemplo se describen algunas de las principales zonas afectadas por procesos de licuación, expansión lateral, agrietamientos y basculamientos en el terreno. *Entre Penal Tambo de Mora, la carretera Panamericana Sur y Sunampe (Chíncha):* Se determinaron fenómenos de expansión lateral (*lateral spreading*), con efectos de borde libre debido a una escarpa topográfica principal o acantilado de 30 m de desnivel promedio, desarrollada sobre areniscas, pelitas y diatomeas (Formación Topara), y conglomerados hacia el tope (Formación Cañete), del Pleistoceno. La geometría más representativa de estas dislocaciones se indica en el perfil interpretativo de la figura 4. Considerando el basculamiento en las escarpas asociadas a geometrías tipo *roll-over* y la apertura de las grietas, la extensión asociada con estos hundimientos es muy significativa e implicaría una falla normal de ángulo muy bajo y/o superficie de despeque muy somera. La profundidad de la napa en Tambo de Mora es inferior a 1 m y hacia la zona de

acantilado está a 4,00-4,50 metros. Las deformaciones se catalogan como hundimientos paralelos a la escarpa topográfica, rupturas que en cuanto a densidad, apertura de grietas y resalto, disminuyen al alejarse del acantilado. Al pie de la escarpa predominan fracturas con orientación paralela (345°), pero también patrones geométricos con familias de 290°-300° y 10°-20°, originando diseños romboidales en planta que reflejan la geometría del fracturamiento de las litologías consolidadas presentes a escasa profundidad. Estas perturbaciones se extendieron por el norte hasta las cercanías de la carretera Panamericana Sur que conduce a Chíncha Alta, a manera de grietas extensionales paralelas con orientación 300° y geometría tipo graben (Fig. 5). Su efecto sobre la carretera principal originó su hundimiento en un tramo de 300 metros.

Figura 5: Estructuras extensionales con geometría tipo graben y basculamientos entre Penal Tambo de Mora y Sunampe.

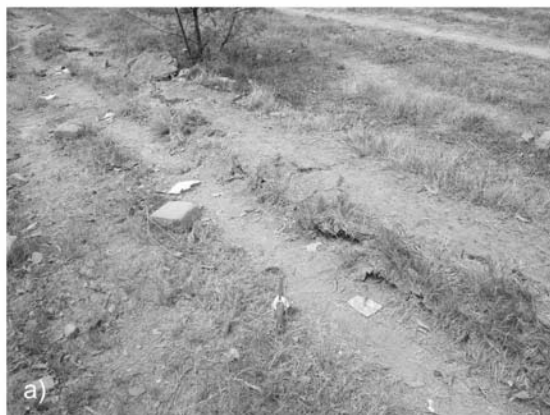
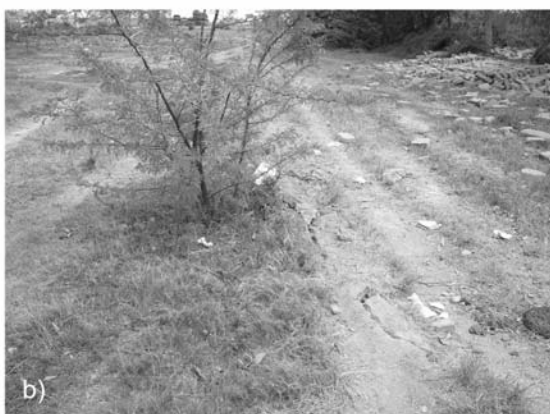
Figura 6: Compresiones, producto de las cuales se presentaron abombamientos en el terreno.

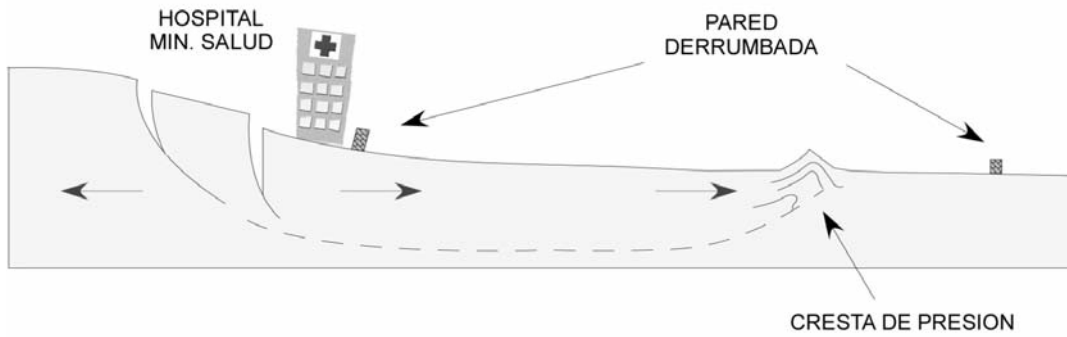
Figura 7: Perfil esquemático sin escala, que muestra las crestas de presión o lóbulos en el sector de San Clemente.

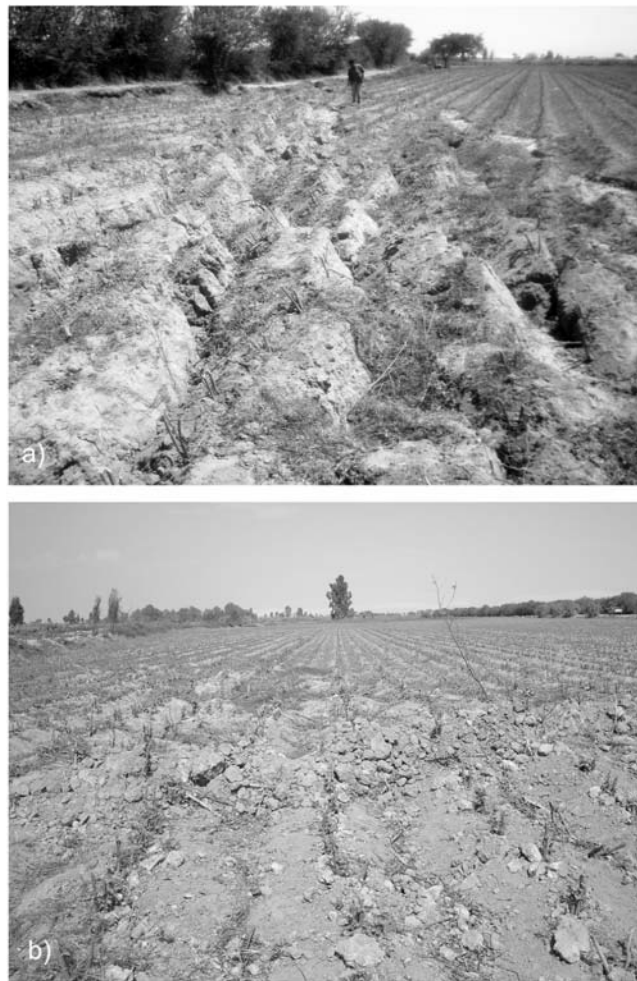
Entre Casalla y Chongos: En la margen izquierda del río Pisco, sobre cultivos de algodón, suelos compuestos de arenas finas, limos y arcillas, presentaron dos tipos diferentes de dislocaciones. En un sector localizado se dieron grietas extensionales de orientación promedio NE y E-O y geometría en Y. A 65 m del mismo, un tren principal de lóbulos y crestas de presión

compuesto por diferentes segmentos de orientación variable (NO y NE), pero con alineación general submeridiana. Ambos sectores de hundimiento mostraron numerosas grietas de extensión paralelas o subparalelas, cada una de las cuales generó un basculamiento notable al terreno, el cual comúnmente alcanza los 40° hacia el sureste. La segunda estructura referida puede caracterizarse como una cresta de presión, donde se reconocieron abombamientos y rupturas acompañantes típicas de acortamientos concentrados. El desnivel promedio respecto a la altura del terreno no afectado es de 50 cm (Fig. 8), y máximos desniveles de hasta 1,05 metros. La asociación de ambas sugiere un proceso de expansión lateral con hundimiento asociado (Fig. 9). No se observaron expresiones superficiales de licuación, pero no se descartó su ocurrencia. La magnitud de este proceso se refleja por la notoria extensión de grietas muy abiertas y el importante basculamiento del terreno involucrado. Ejemplos de los procesos presentados en otras áreas no descritas, tanto de licuación, presencia de volcanes de arena y daños en las estructuras e infraestructura se muestran en las figuras 10, 11 y 12.

Figura 8: a) Notable asimetría en el perfil transversal del hundimiento en Casalla; b) Desagregación en terrenos producto de un acortamiento más importante.

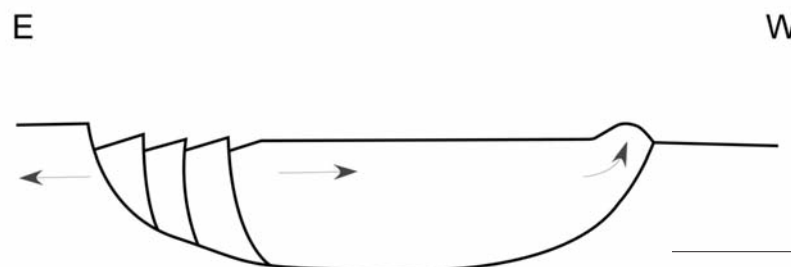
Figura 9: Perfil Interpretativo - Sector Casalla.

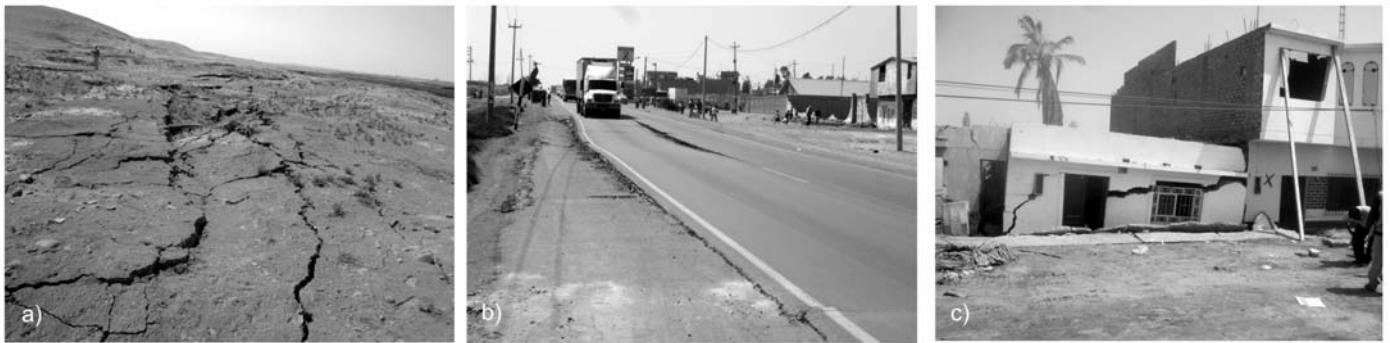
Figura 10: Sectores de La Hoyada (a), Panamericana Sur (b) y Tambo de Mora (c), con fuertes agrietamientos asociados a procesos de licuación de suelos.

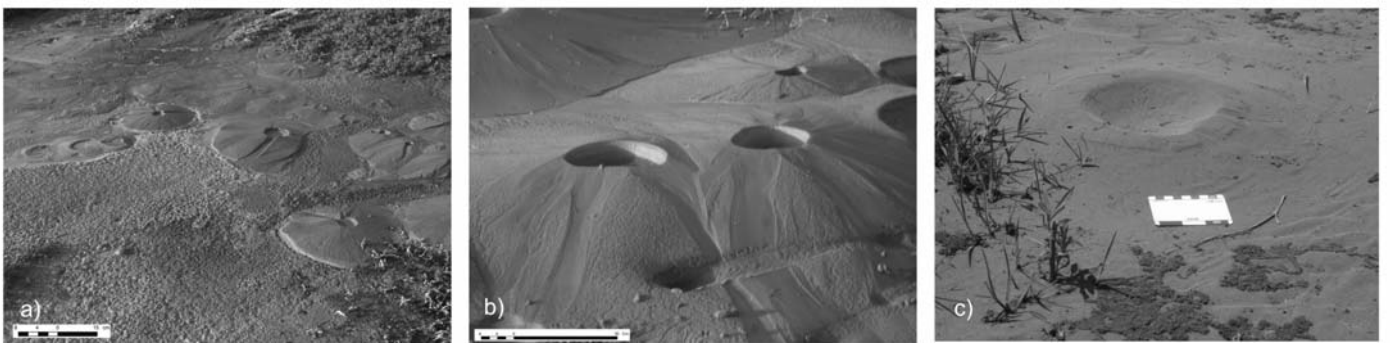
Figura 11: Típicos volcanes de arena en el sector Cabeza de Toro.

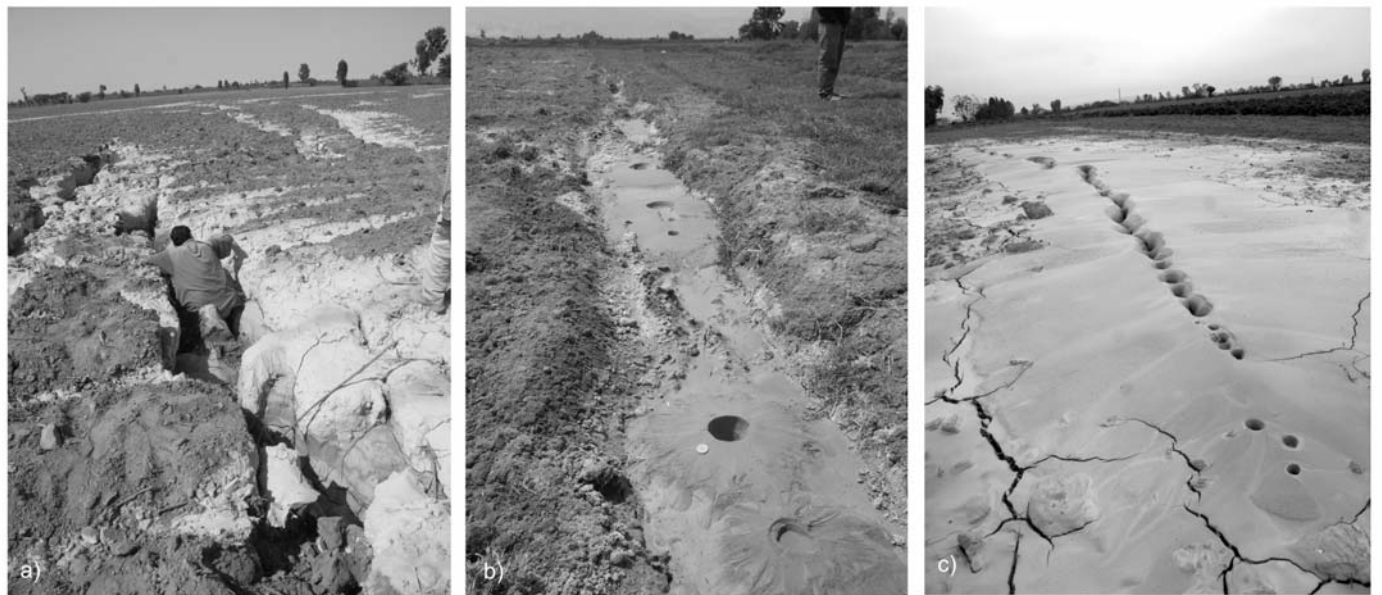
Figura 12: a) Sector Toscana/José Olaya. Grietas de hasta 1 m de ancho y profundidad y fracturas en echelón con emanaciones de agua y lodo; b) Volcanes de arena a lo largo de una grieta longitudinal, sector Manrique; c) Alineamiento de estructuras, sector Canta Gallo.

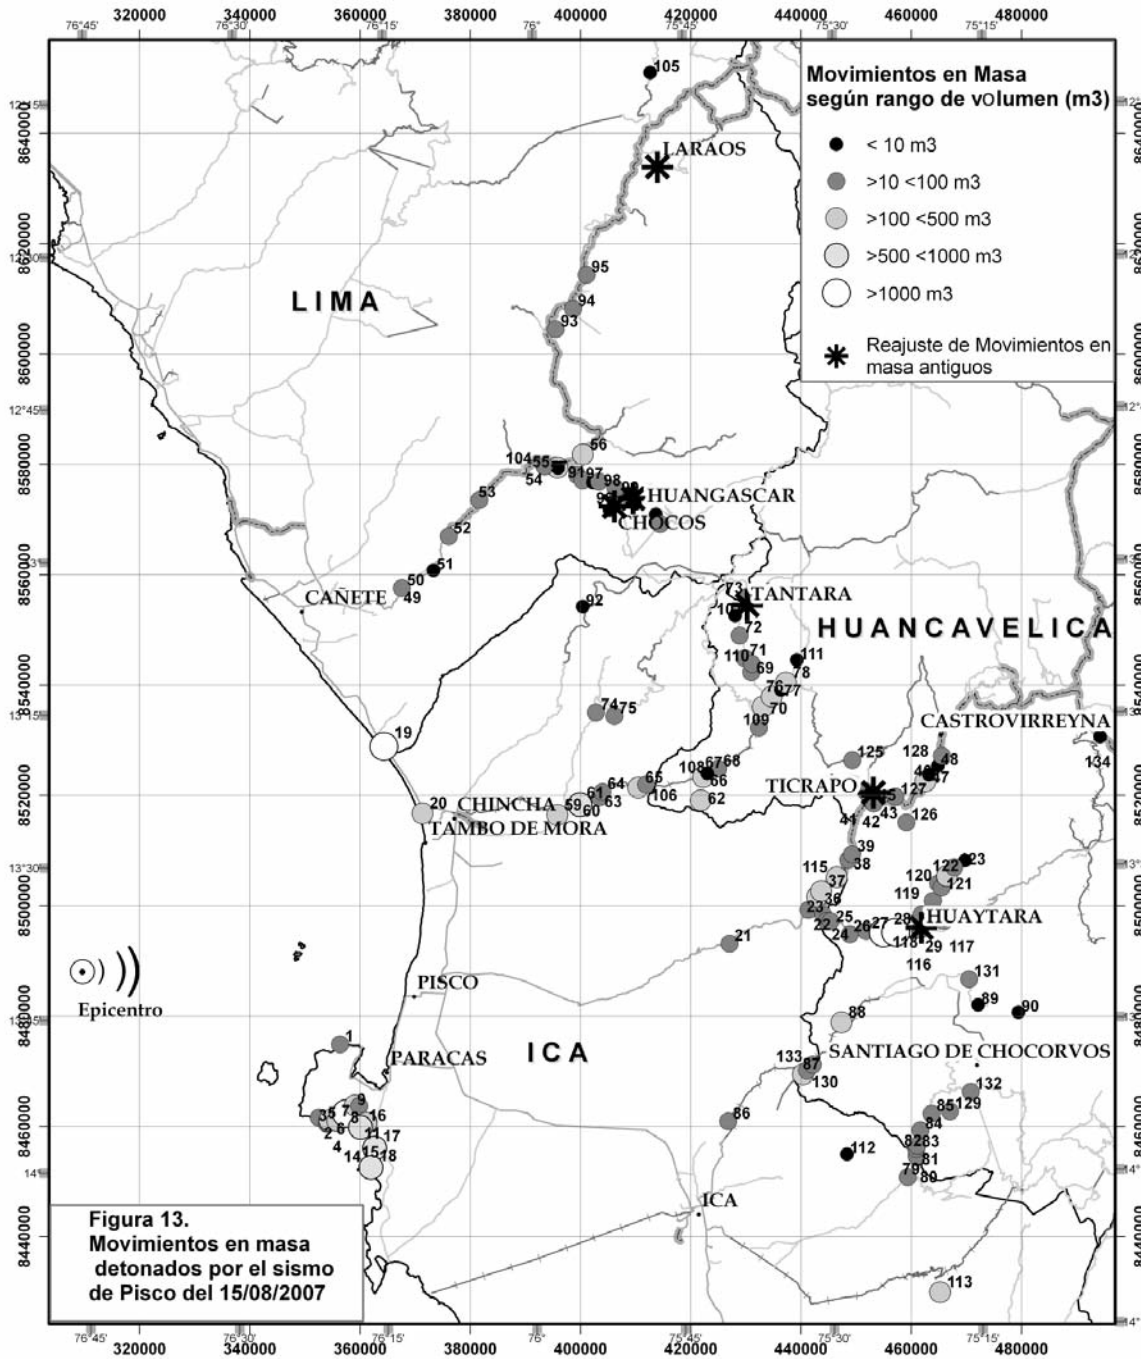
Figura 13: Movimiento en masa detonados por el sismo de Pisco 15/08/2007.

cación sobre depósitos de movimientos de masa antiguos, las localidades de Tantará, Huaytará y Ticrapo (Huancavelica) también habrían sido afectadas por reajustes de antiguos depósitos de movimientos de masas (Fig. 13).

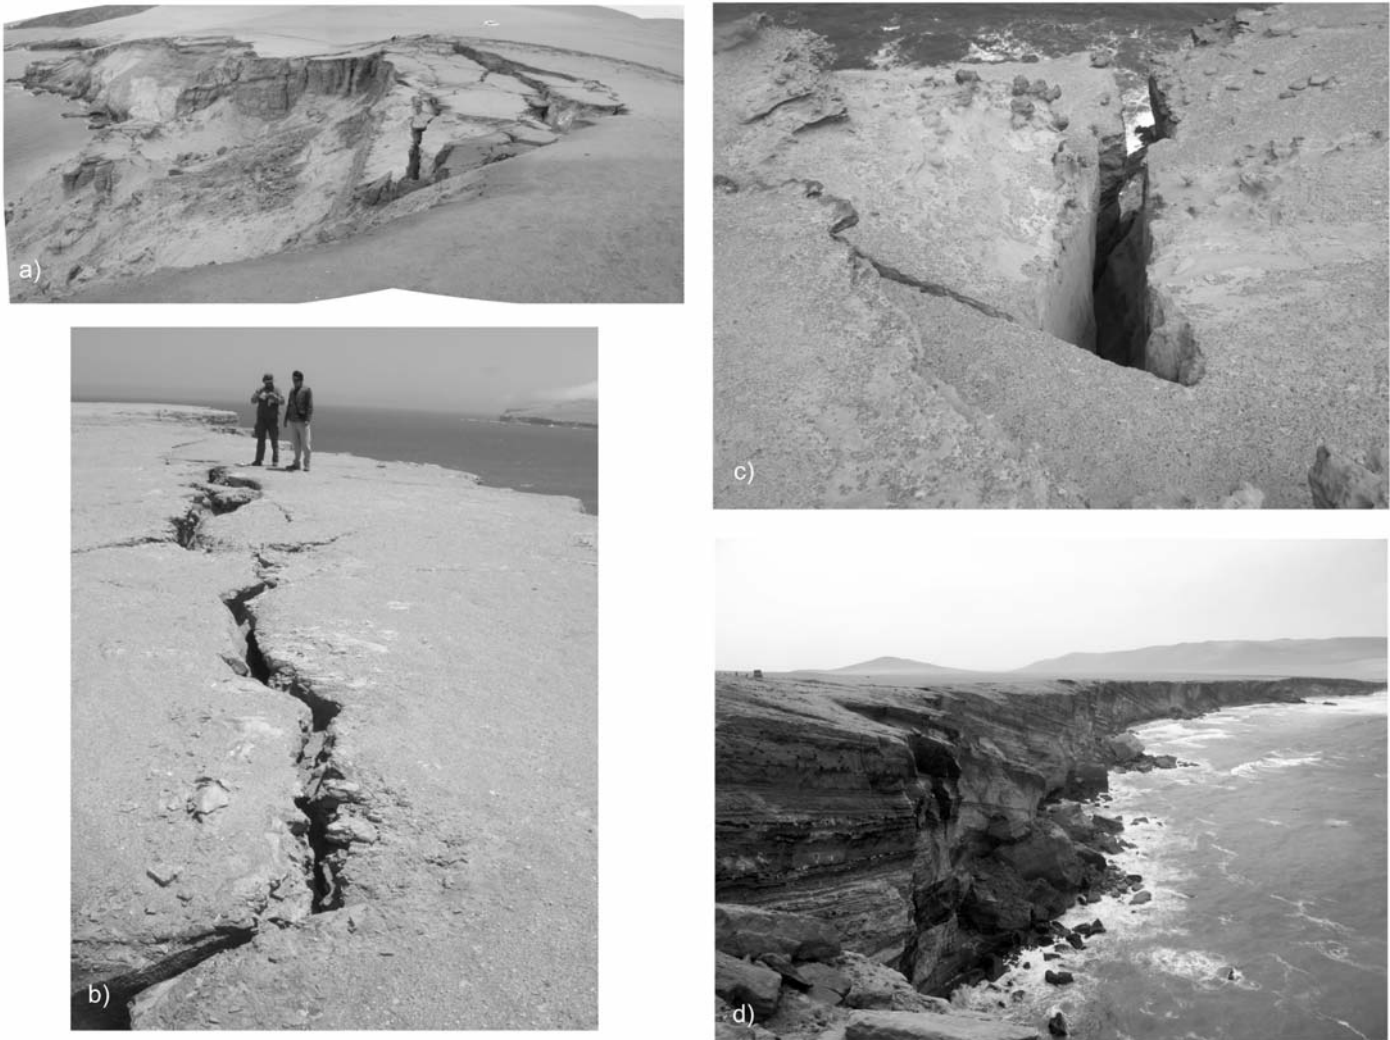
En la reserva se diferenciaron caída de rocas y detritos, derrumbes de detritos, deslizamientos (rotacional o traslacional), avalanchas de rocas. Los volúmenes de material removido acumulativo se estimaron en 14.750 m³. Colapsos de material rocoso en zonas con intenso fracturamiento en los estratos, en donde las discontinuidades en las rocas y el grado de fisilidad de las lutitas, favorecieron estos procesos (Fig. 16). Entre Cañete y Chincha, en 53 km de línea de costa, se diferencian movimientos en masa antiguos, que probablemente podrían haber sido detonados por sismos de gran magnitud. En este sector, con el sismo solo se produjo una remoción de material superficial, bajo la forma de caída de detritos cuyos volúmenes fueron pequeños a moderados, inferiores en forma individual a los 10 m³, originando pequeños taludes de detritos. Las caídas de grandes bloques fueron aisladas; se presentaron en playa Wakama.

Figura 17 : Deslizamientos (a), agrietamientos (b), cuñas (c), derrumbes y caída de rocas (d), en los acantilados de la reserva nacional de Paracas.

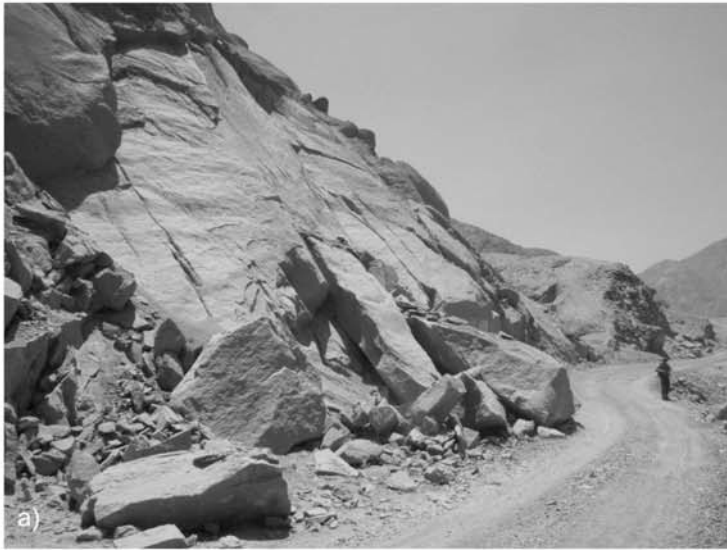
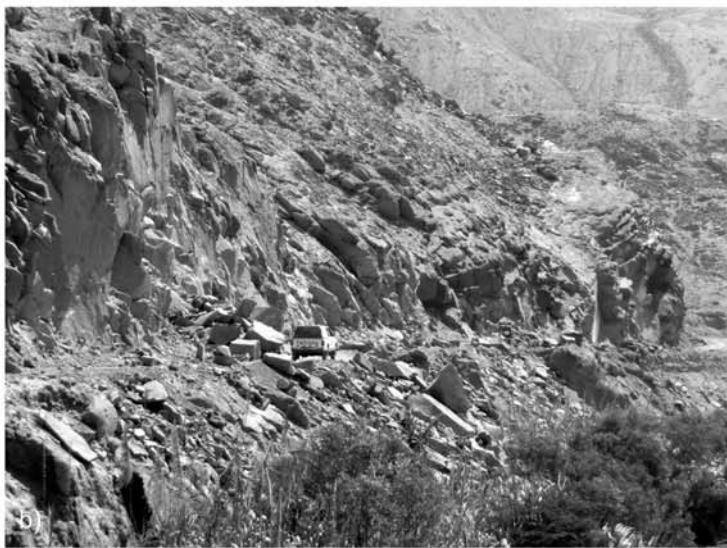
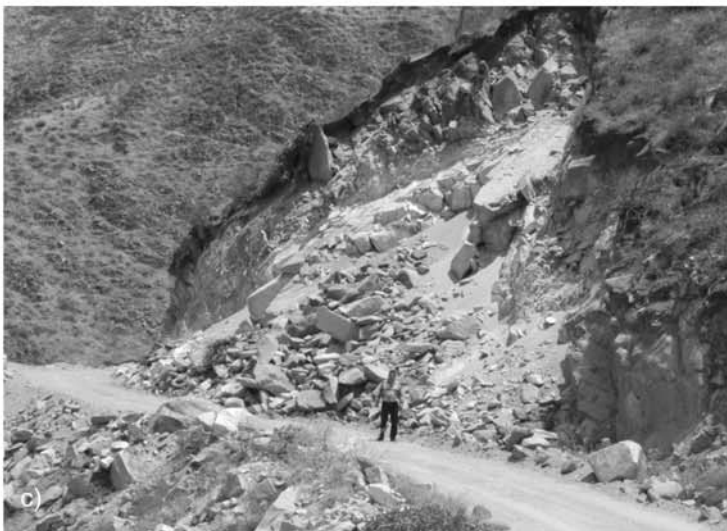
Figura 18: Deslizamiento planar (a), caída de rocas (b) y derrumbe (c), detonados por el sismo que afectaron tramos de las carreteras de penetración a la sierra.

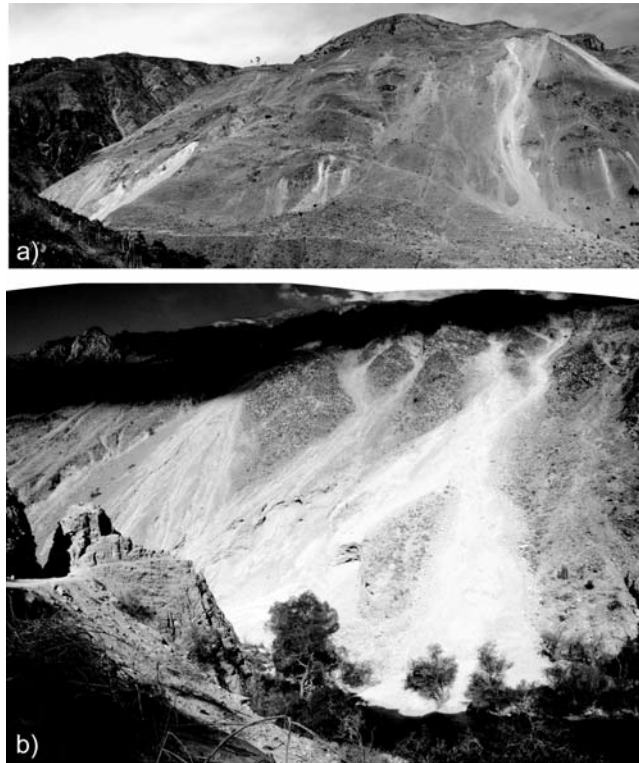
bordes libres de terrazas, en las márgenes de los ríos (Fig. 18). Las remociones superficiales de material detrítico se dieron en forma de caída de detritos, derrumbes y caídas de rocas; los deslizamientos activados son muy escasos, pero se dan algunas pequeñas reactivaciones de procesos ya existentes. Allí probablemente favorecieron los movimientos: el tipo de suelo, presencia de humedad y su inestabilidad intrínseca. Los volúmenes acumulados de la remoción de laderas naturales, en las cuencas son los siguientes: Cañete: 240 m³, San Juan-Chincha: 275 m³, Pisco: 6161 m³ e Ica: 150 m³.

Figura 19: Dos ejemplos de movimientos en masa en las laderas naturales, detonados por el sismo; caídas de detritos y rocas en las laderas o vertientes.

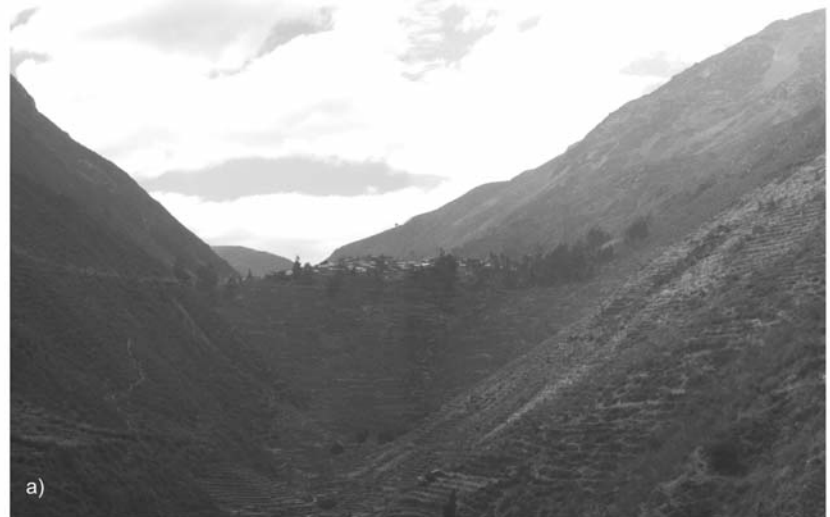
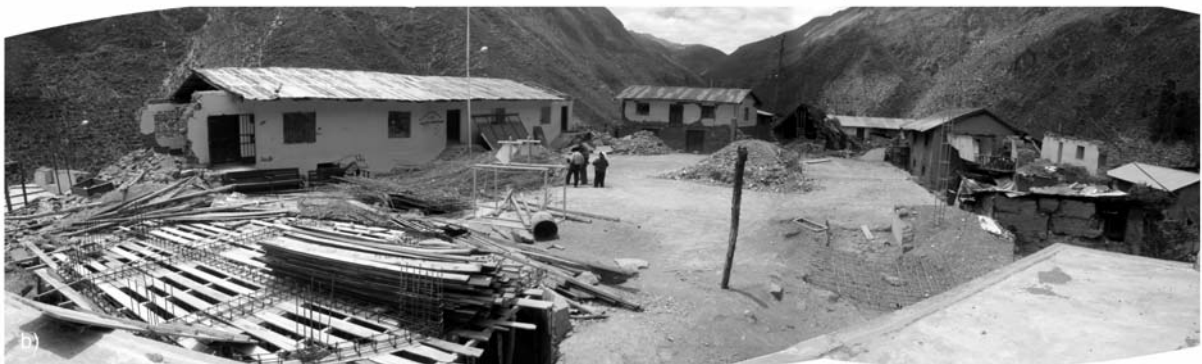
En Laraos, un depósito de avalancha de rocas originó un cierre de valle de 200 m de altura el cual mantiene su cierre natural. El volumen deslizado fue de aproximadamente 0,08 km³. Colapso de vivien-

das y de un colegio y rajaduras en muchas de ellas se presentaron en la cima del depósito, asociados a un reacomodo de materiales de la avalancha (Fig. 20). En Huan-gascar, ubicado sobre la ladera de un antiguo depósito de deslizamiento de volumen estimado en 0,7 km³; el sismo indujo agrietamientos en las viviendas del pueblo ubicadas en la parte alta, en el colegio, la iglesia y la comisaría. En Chocos, ubicado sobre un depósito de deslizamiento antiguo, con un volumen de 0,2 km³, al igual que en Laraos y Huangascar, las viviendas en la parte alta del depósito presentaron severos daños. Por la similitud en los daños de las edificaciones y su ubi-

Figura 20: Laraos a) Ubicada sobre antiguo deslizamiento; b) Reacomodo del depósito originó daños en las viviendas ubicadas en la cima del depósito.

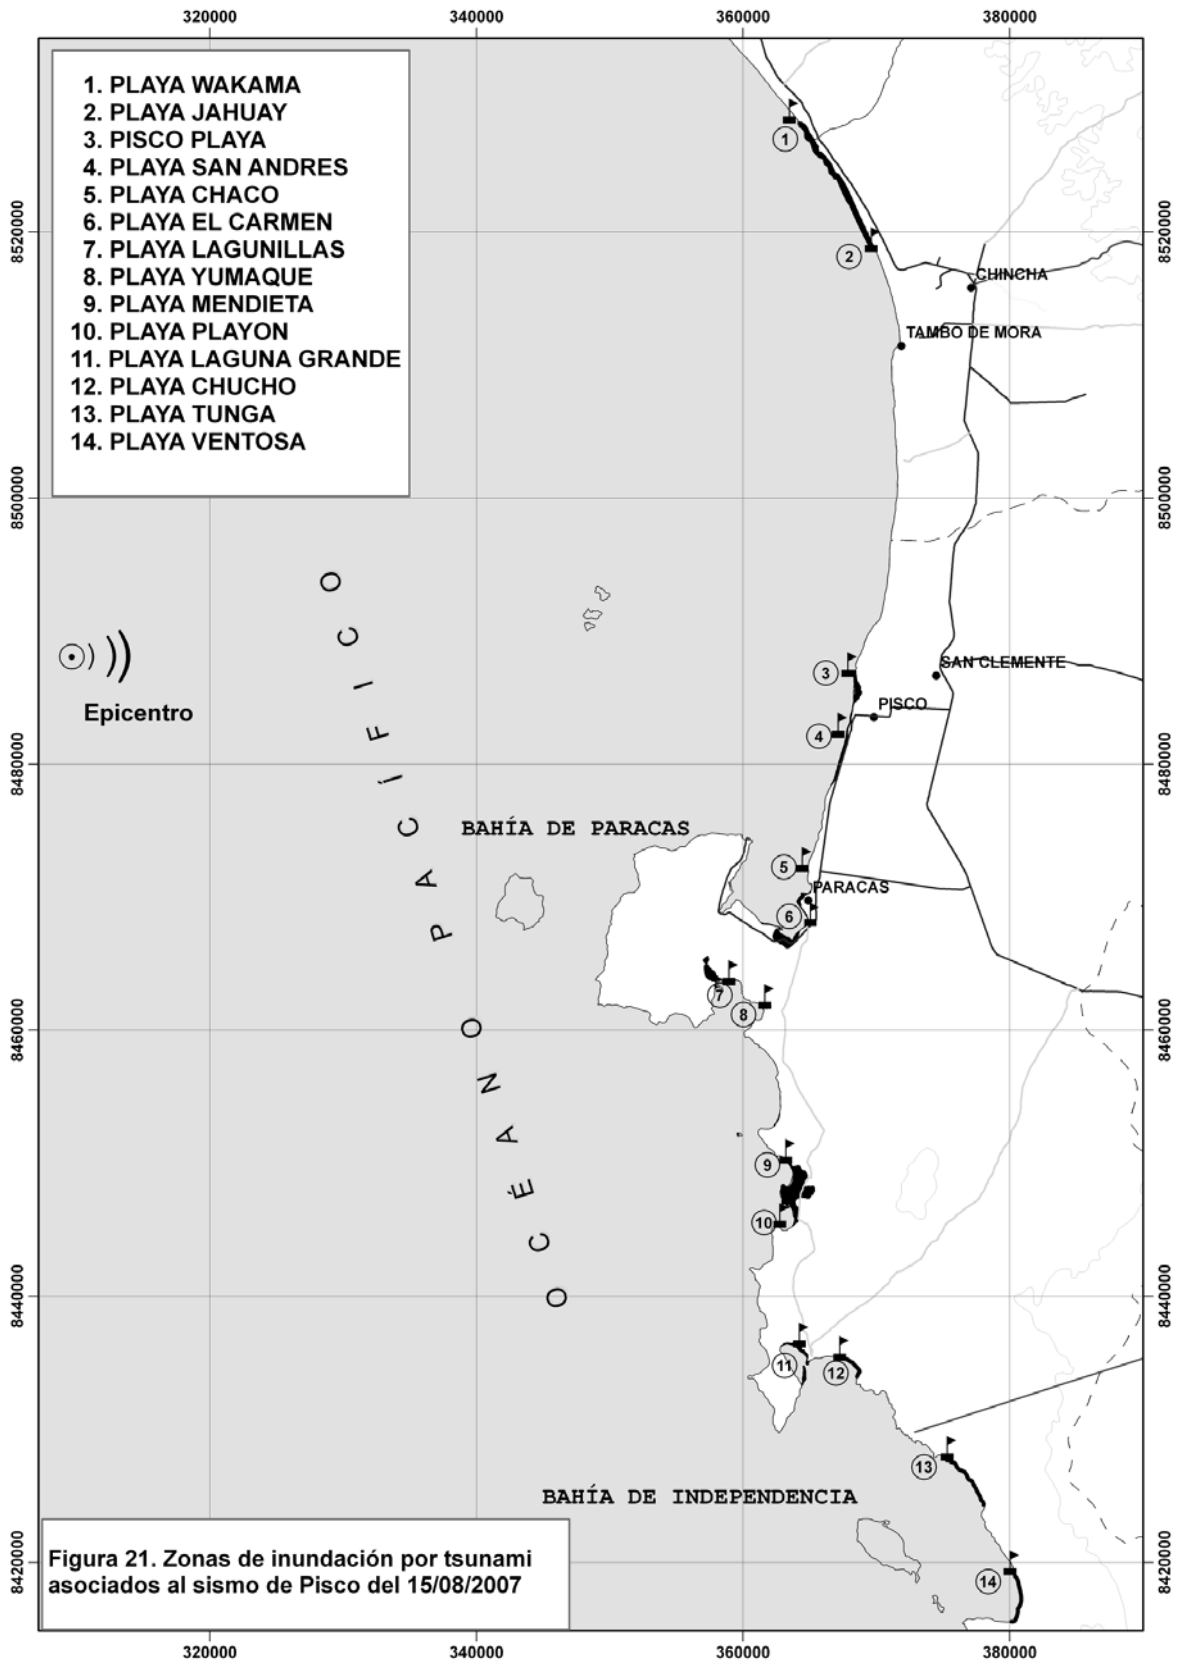
Figura 21: Zonas de inundación por tsunami asociadas al sismo de Pisco 15/08/2009.

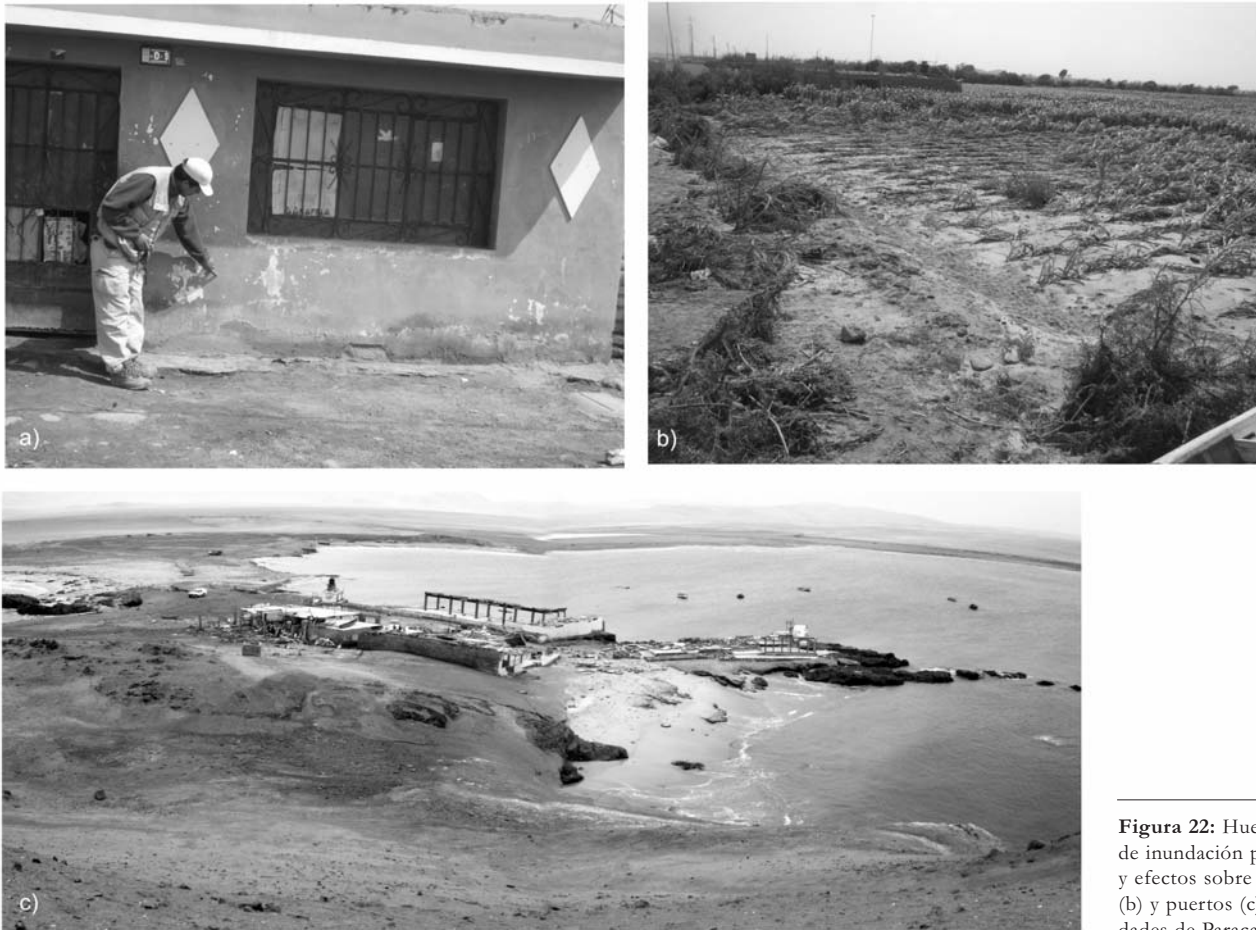
Figura 22: Huellas de altura de inundación por tsunami (a) y efectos sobre áreas agrícolas (b) y puertos (c) en las localidades de Paracas y Pisco.
