**Informe Técnico N° A7153**

# EVALUACIÓN DE PELIGRO GEOLÓGICO POR DESLIZAMIENTO EN EL SECTOR CULLUCHACA

Región Áncash  
Provincia Huari  
Distrito Pontó

MAYO  
2021

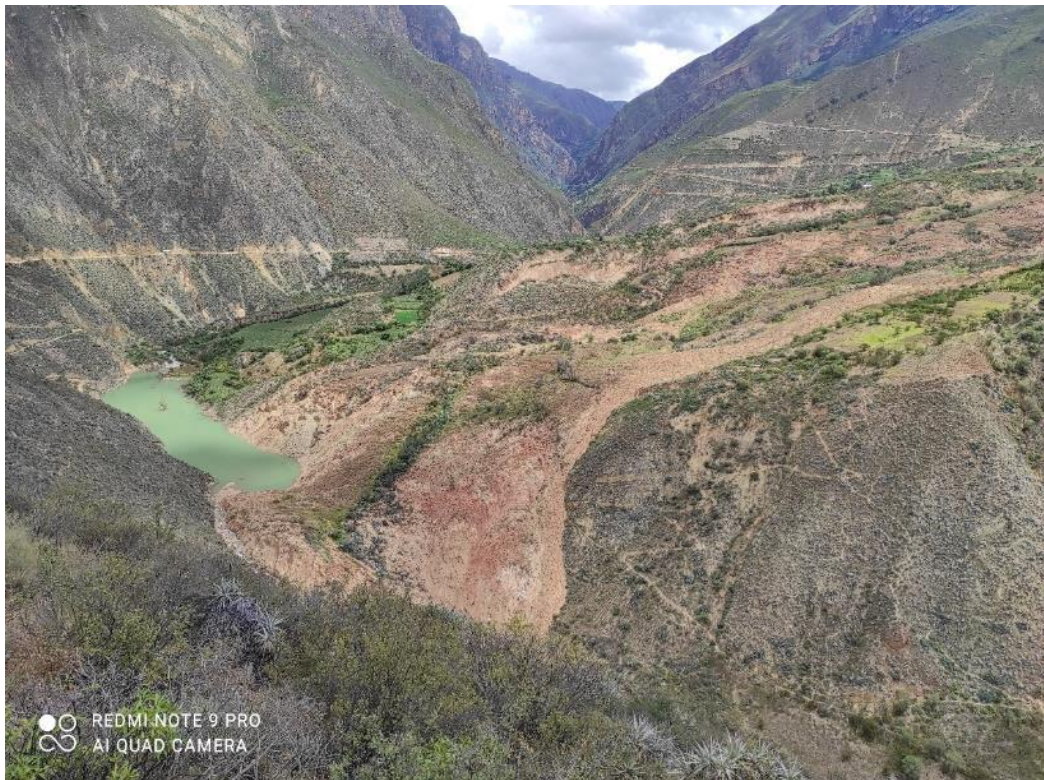
Fotografía 4: Vista panorámica tomado con dirección oeste del deslizamiento con código de inventario 145221144 ubicado en el sector Uchupata, reactivado en junio del año 2020, que represó parcialmente las aguas de la quebrada Chuncuy

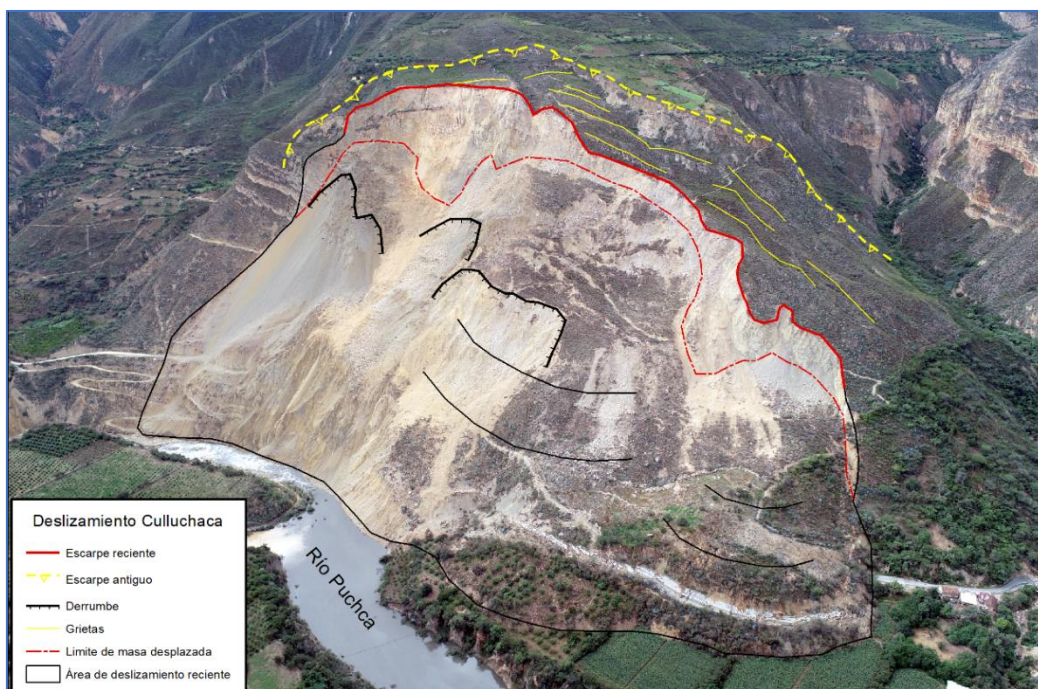
Con los trabajos de campo realizados, se identificaron los siguientes procesos: reactivación del deslizamiento cuya masa se desplaza con dirección al río Pushca, así como la ocurrencia de derrumbes (figura 9). Estos represaron el río Puchca, formando un dique natural de una altura de 28 m, 280 m de largo, abarcando un área de  $7,840 \text{ m}^2$  y un volumen de  $196,000 \text{ m}^3$ .

**Figura 10.** Vista aérea del deslizamiento de Culluchaca, sobre el que se observa el escarpe antiguo (líneas entre cortadas de color amarillo), escarpe reactivado del 08 de abril (línea de color rojo) y grietas (línea de color negro).

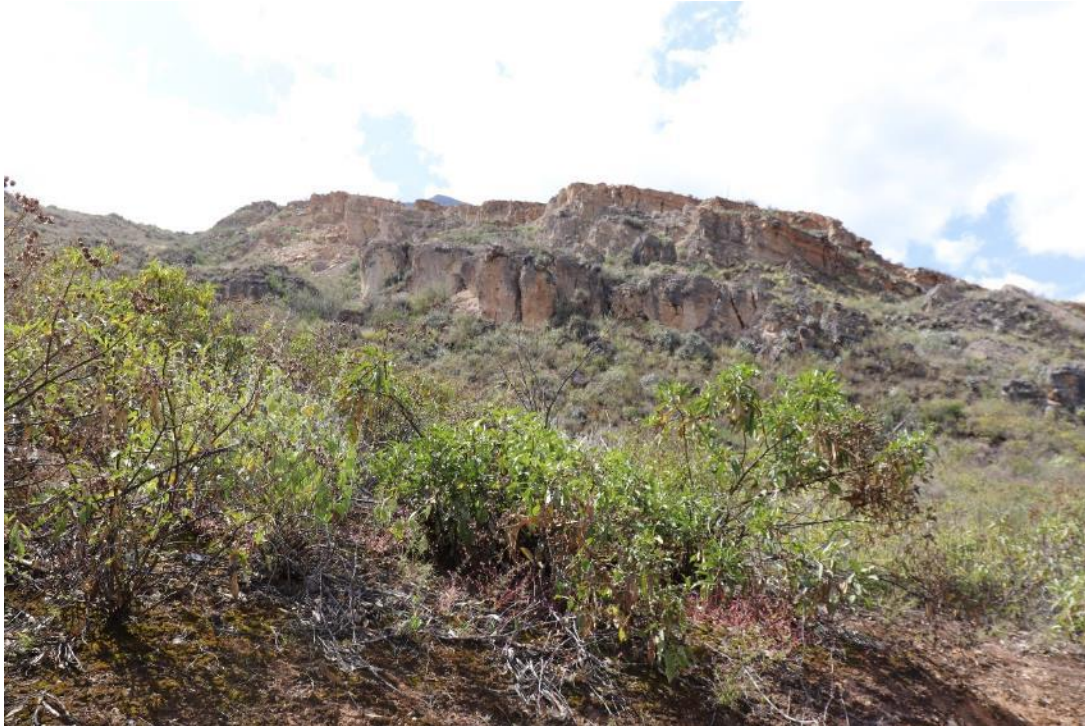
**Fotografía 5.** Vista panorámica de escarpe principal de antiguo deslizamiento, tomado con dirección sur. Se observa salto vertical que varía entre 15 a 20m.

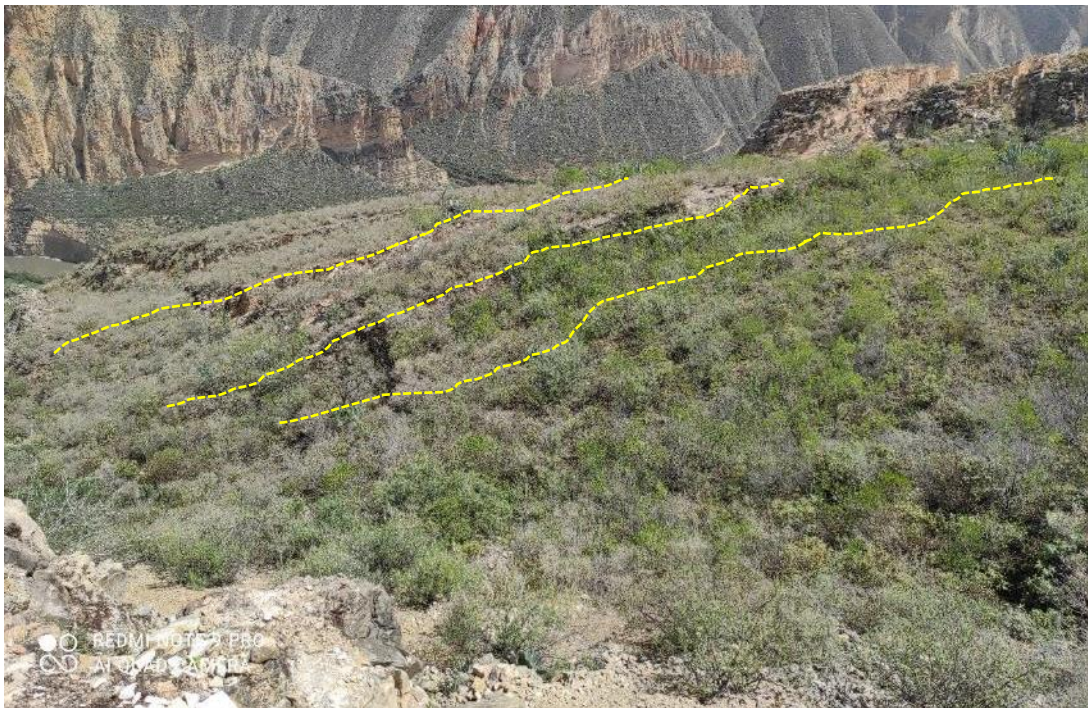
**Figura 11.** Vista de grietas longitudinales de antiguo deslizamiento que presenta una longitud de 80 a 100m de longitud con un espaciado de 30m entre sí (tomado con dirección noroeste)

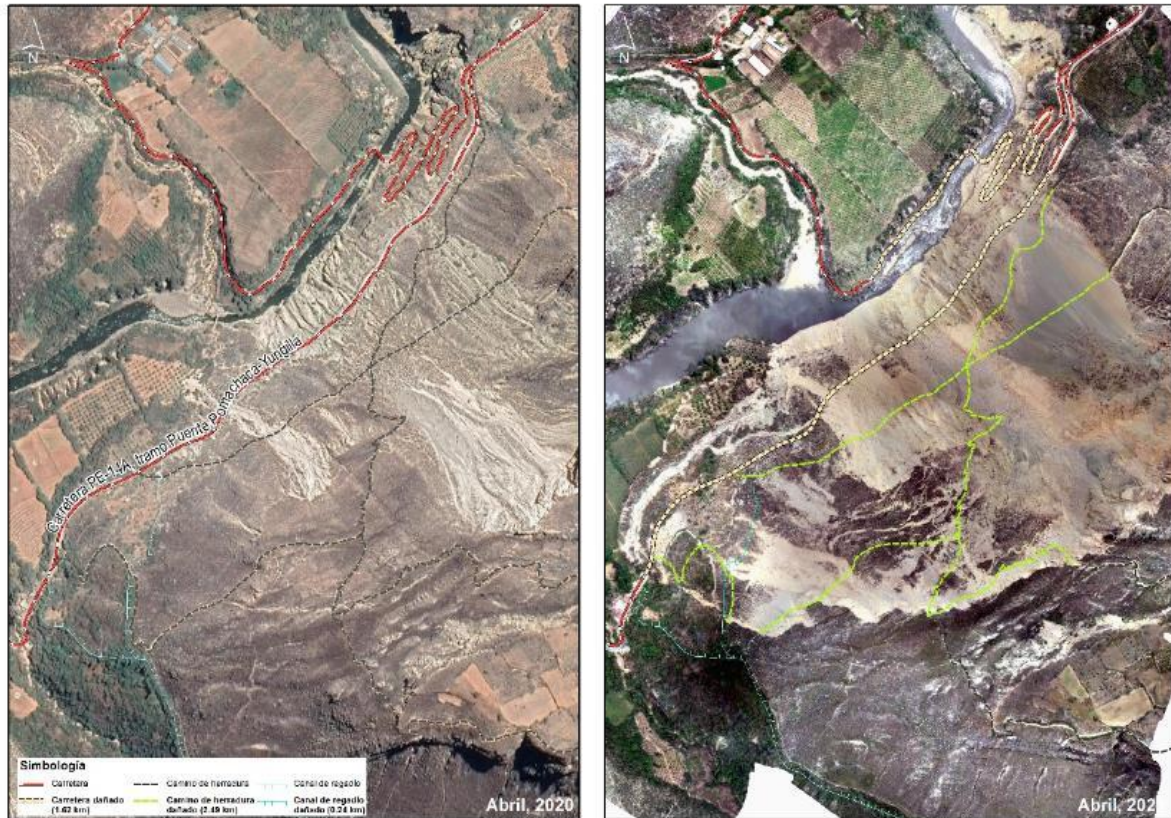
**Figura 12.** Vista de dos imágenes, izquierda (antes del evento (abril 2020)) y derecha (post evento (abril 2021)), donde se aprecia el área del deslizamiento reactivado. Nótese los daños ocasionados por el evento del 2021, tanto en vía nacional PE-14<sup>a</sup> (tramo Pomachaca-Yunguilla), vías afirmadas, caminos de herradura, canal de regadío sin revestir, puente y terrenos de cultivo

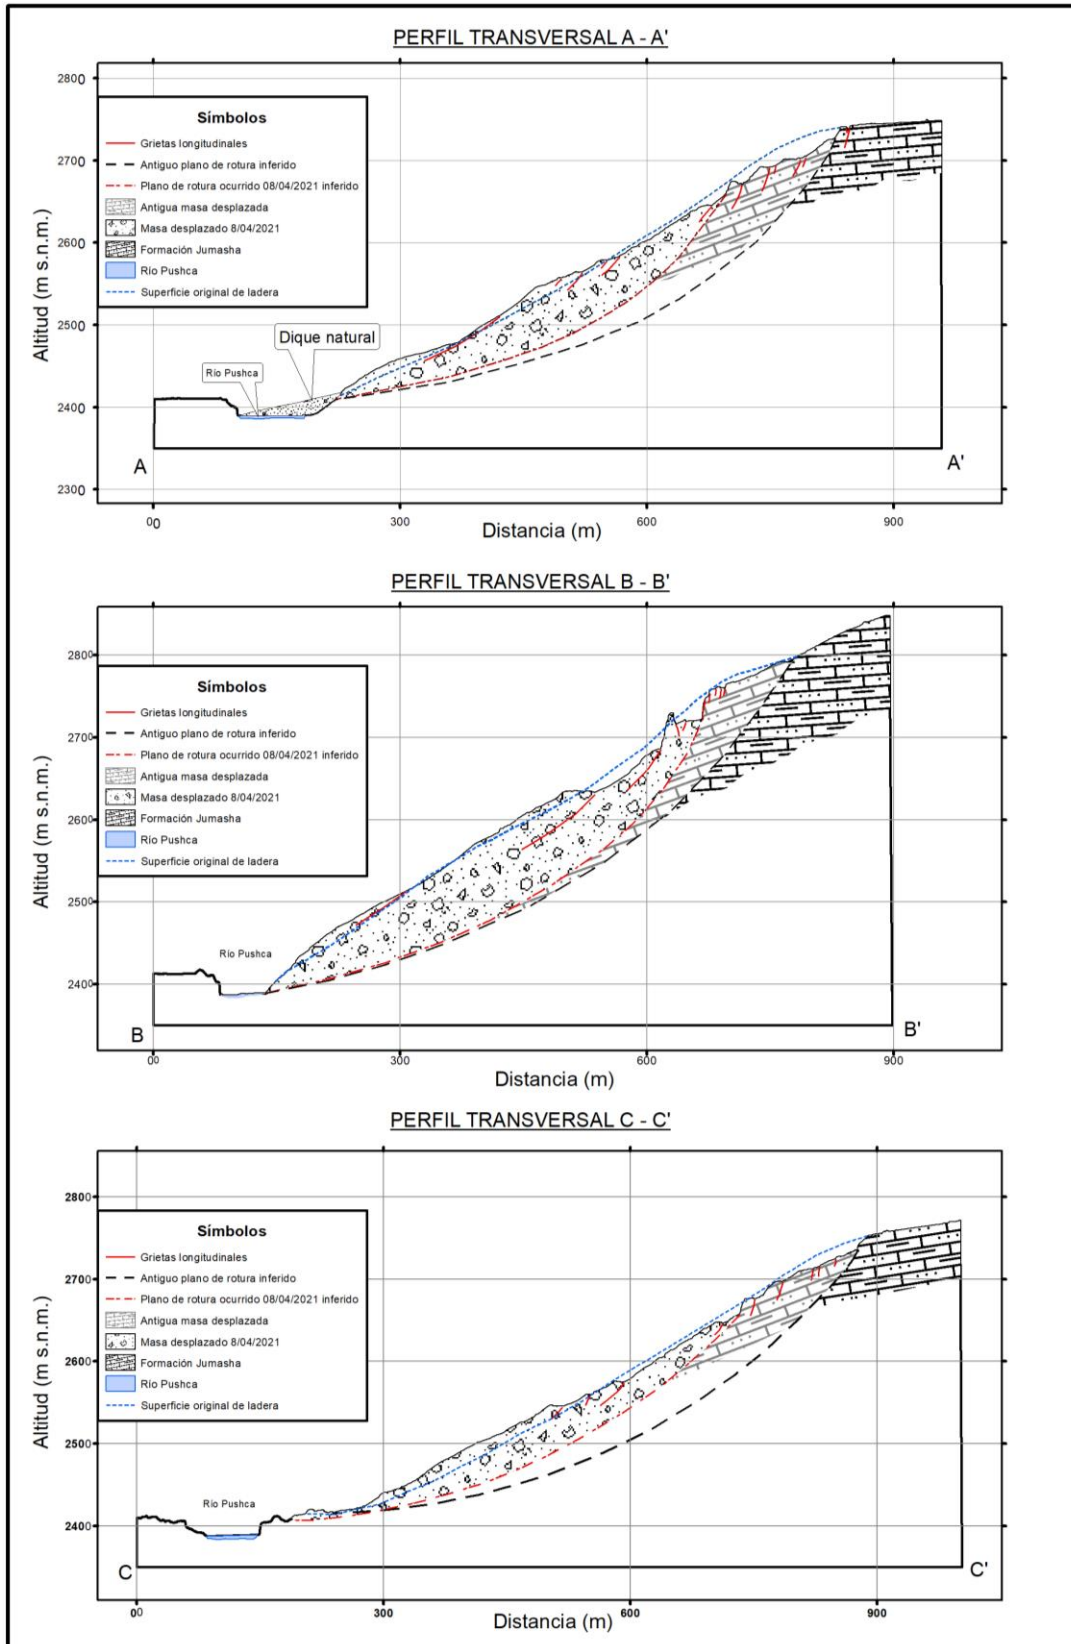
Figura 14: Perfil transversal del deslizamiento antiguo y el reactivado el 7 de abril.

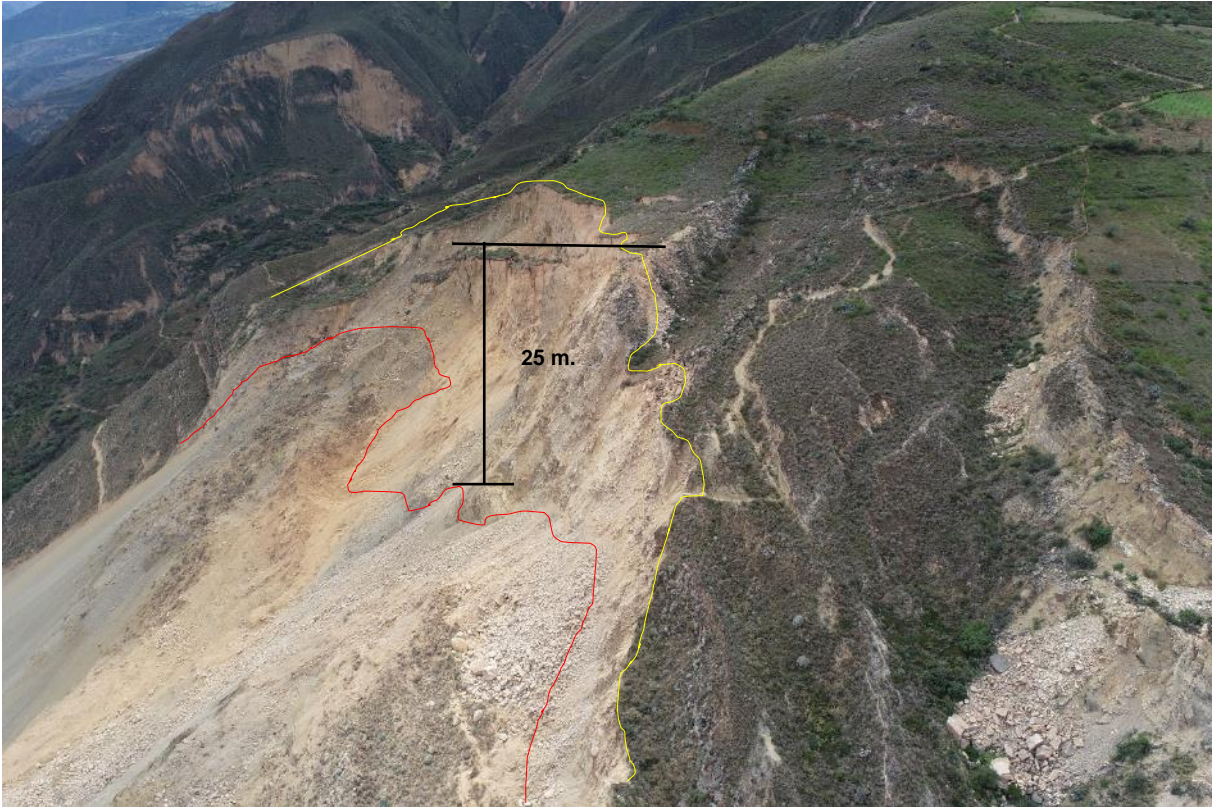
**Figura 15** Imagen aérea se observa escarpe del deslizamiento ocurrido el 8 de abril del 2021 con desplazamiento vertical de 25m.

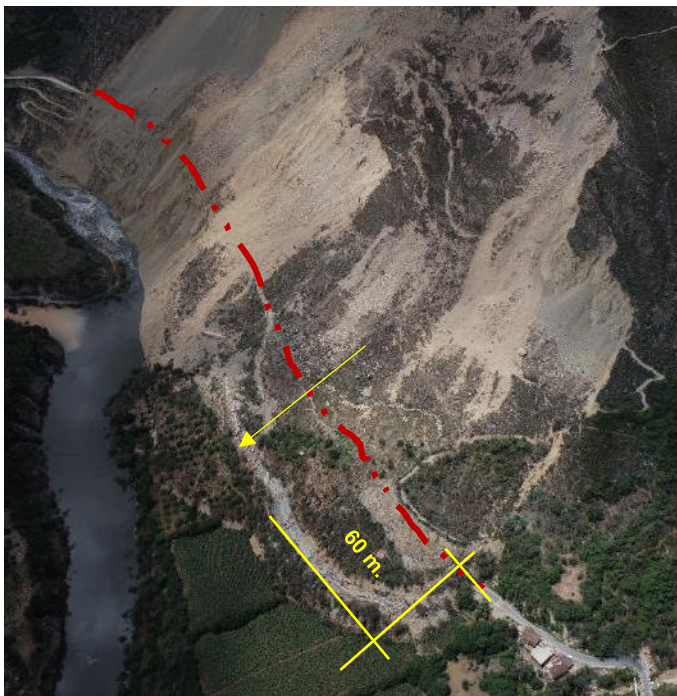
**Figura 16** Imagen aérea, se observa el pie del deslizamiento donde se produjo un desplazamiento horizontal de 60

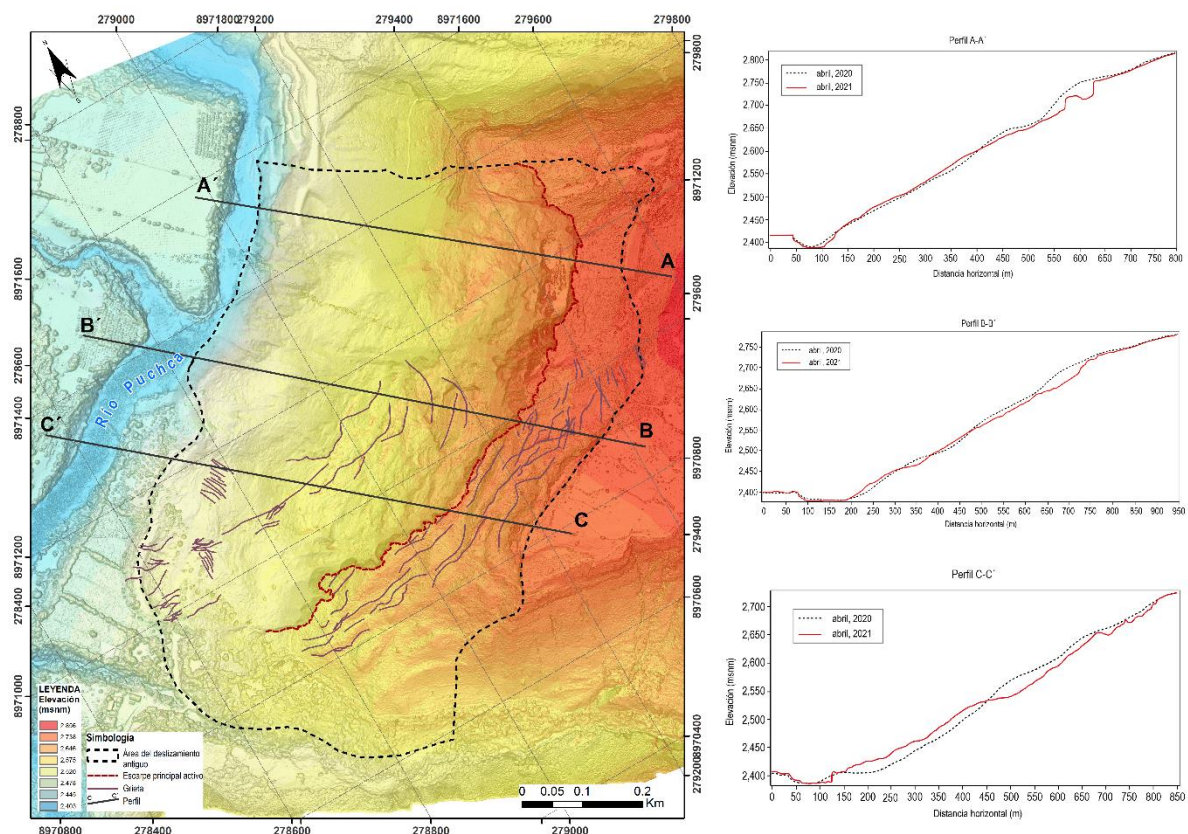
- En el perfil A-A': se observa la zona de hundimiento que inicia en el escarpe del evento hasta los 2600 m s.n.m. de altitud, seguido por una zona de acumulación hasta la base del evento.
- En el perfil B-B': se observa la zona de hundimiento que inicia en el escarpe del evento hasta los 2550 m s.n.m. de altitud, seguido por una zona de acumulación hasta la base del evento.
- En el perfil C-C': se observa la zona de hundimiento que inicia en el escarpe del evento hasta los 2540 m s.n.m. de altitud, seguido por una zona de acumulación hasta la base del evento. En este sector es donde el desplazamiento de la masa es mayor (ver figura 17)

**Figura 17.** Perfiles longitudinales donde se hace una comparación de un relieve donde se observa la zona de acumulación y hundimiento usando imágenes del año 2020 con imagen post evento.
