Evaluación geológica post-sismo del 14 de agosto del 2016: reactivación de la falla Yanque, Arequipa

Gabino F. Delgado, Carlos Benavente, Luis Albinez, Enoch Aguirre, Edu Taipe

Instituto Geológico, Minero y Metalúrgico INGEMMET, Av. Canadá 1470, Lima, Perú. (gdelgado@ingemmet.gob.pe)

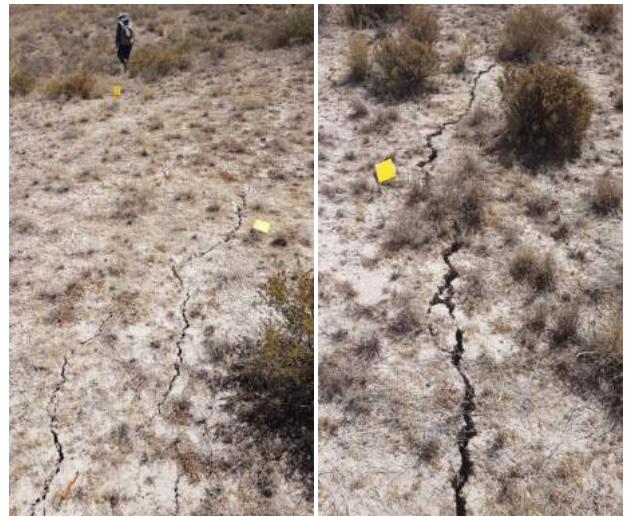
En la zona evaluada, estas afectan vías de comunicación y terrenos de cultivo (Figura 8). Se evidencian agrietamientos en zonas muy cercanas a los segmentos reactivados (Fotos 3, 4; Figura 9). En el sector de Hupana al noreste de Ichupampa la dirección preferente de las grietas son N120° y llegan a tener aberturas de hasta 10cm.

Foto 3. Grietas en el terreno generadas por el sismo del 14 de agosto, llegando a presentar abertura de hasta 10 cm.

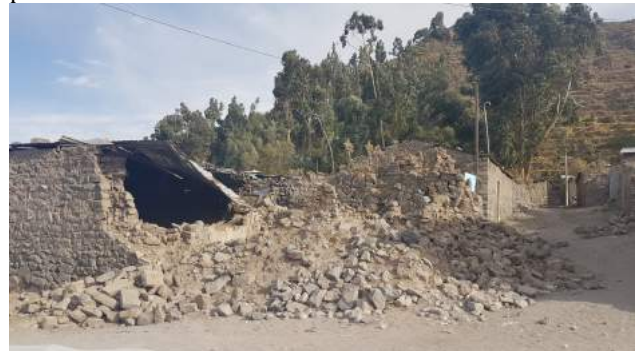
Los daños ocasionados por la reactivación de la Falla Yanque y el posterior sismo fueron: viviendas colapsadas, deslizamiento, derrumbes y caída de rocas en la carretera (Fotos 9 y 10), estos procesos se generaron por la amplificación de onda, tipo de suelo y tipo de construcción. También ocasiono la muerte de una persona.

Foto 9. Vivienda colapsada por efecto de la amplificación de ondas sísmicas, el suelo y el tipo de construcción.

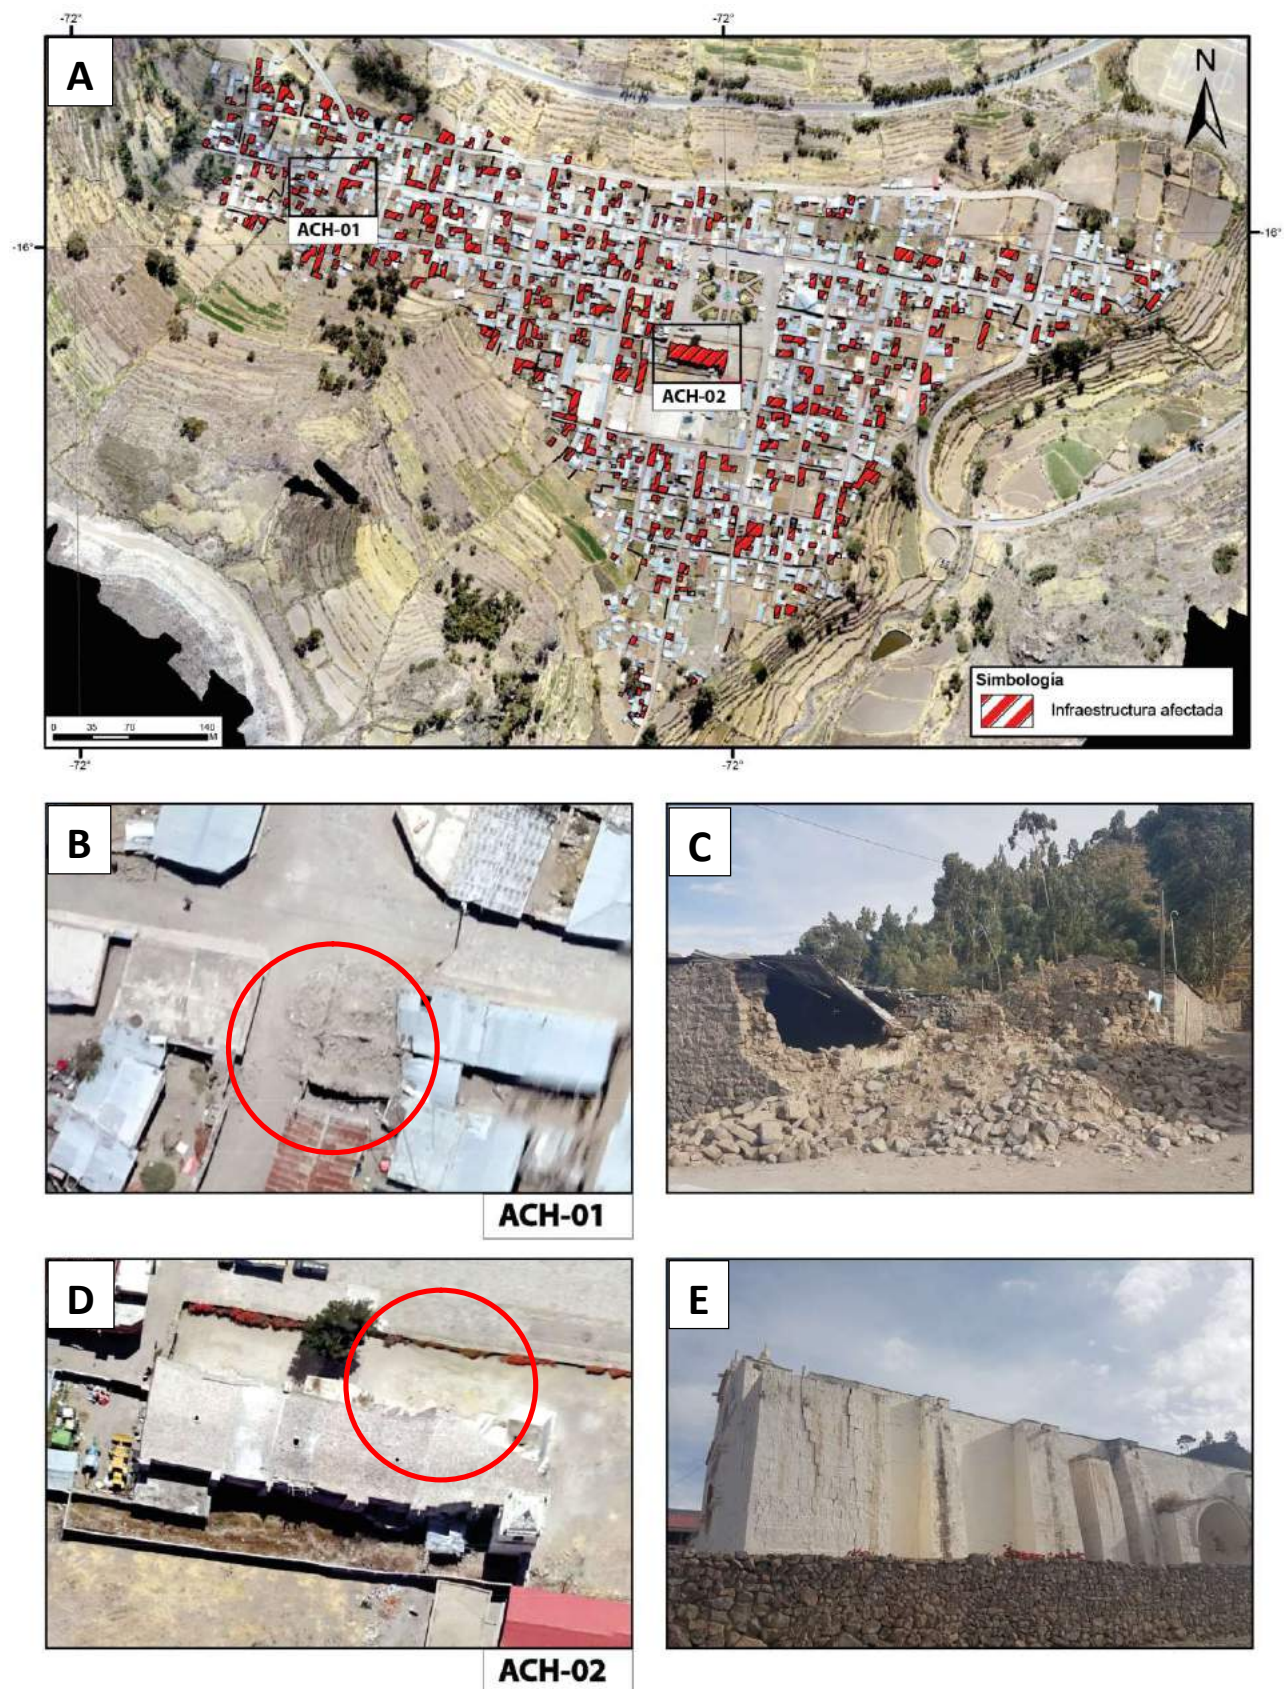
Figura 18. A) Registro aéreo de viviendas dañadas en Achoma por efecto del sismo del 14/08/2016, los polígonos en rojo muestran la infraestructura afectada; B) Detalle de imagen aérea de viviendas afectadas al Ingreso de Achoma, donde se observa los muros colapsados; C) Fotografía de campo de la vivienda mostrada en la figura C; D) Detalle de la iglesia de Achoma; E) Fotografía de campo de la iglesia de Achoma con facturas en los muros.
