EVALUACIÓN GEOLÓGICA Y GEODINÁMICA EN LA QUEBRADA CHICÓN: ALUVIÓN DEL 17 DE OCTUBRE DEL 2010 QUE AFECTÓ URUBAMBA-CUSCO

Cárdenas, J. (1); García, B. (1, 2); Concha, R. (1, 2); Astete, I. (1, 2); Zela, J. (1); Ancco, K. (1); Requejo, D. (1); Carlotto, V. (1, 2) & Flores, T.

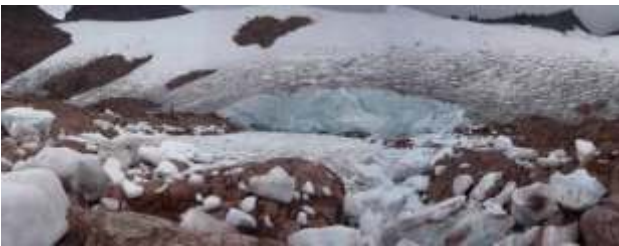
A una altura de 4875 msnm, ocurrió el desprendimiento de un bloque de hielo glaciar, el cual ocasionó el rebalse de una laguna s/n, cuya agua discurrió por un conducto subterráneo, drenó las aguas por un pequeño riachuelo hasta la laguna Pucacocha situada a 4670 msnm.

Foto 1: Bloque de hielo desprendido del nevado Chicón, observándose en la parte baja el conducto por donde desfogó el agua producida por el rebalse.

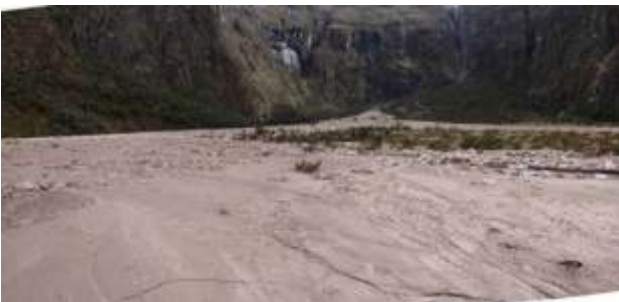
Luego el material se depositó formando el cono aluvial por sedimentación de flujo de detritos.

Encima del material aluviónico se tiene una capa muy delgada de lodo que es producto de la llegada de otros flujos más finos.

Foto 2: Flujo de detritos con desborde de flujo de lodo en el cono aluvial de la planicie de Occororuyoc.

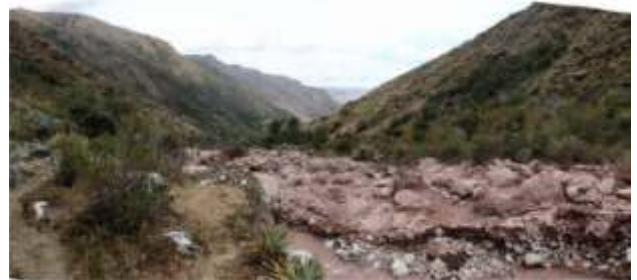
Después del primer depósito de relleno en la planicie de Occororuyoc, la masa se comporta como un flujo de lodo. El flujo siguió por una quebrada profunda con un cauce muy estrecho, en su paso erosionó los materiales aluviales antiguos y morrenas, activando derrumbes en las márgenes. A partir de estos se generó nuevos aluviones, los que fueron favorecidos por la pendiente fuerte de la quebrada y la presencia de materia morrénico y aluvial antiguo.

Foto 3. Segunda zona de relleno de material del aluvial del 17 de octubre del 2010.

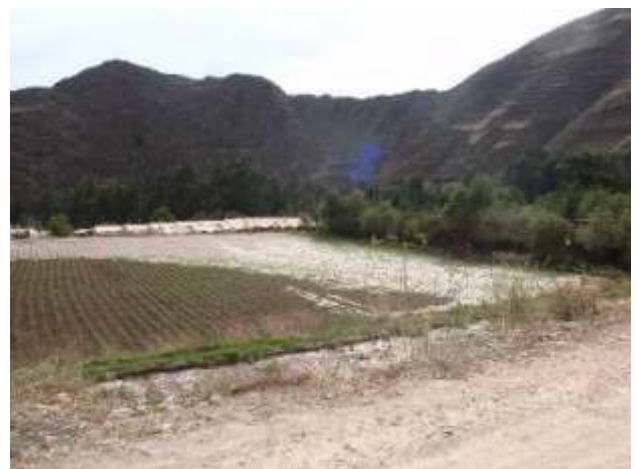
En la Quebrada Chicón el flujo aluviónico se divide en dos tramos: desde la confluencia de los ríos Occororuyoc y Chicón hasta el lugar denominado Chicón, en donde los flujos de lodos llegan a tener entre 2 a 2.5 m de altura; luego tenemos el otro tramo que va desde Chicón hasta Cancha Huillca Esquina, (sector donde se produjo la erosión de las laderas por efecto del desborde del flujo aluviónico a consecuencia de la presencia de pequeños puentes que estrecharon el cauce. Posteriormente, ocurrió la colmatación del cauce por el ingreso del flujo de detritos. En este último tramo, el flujo aluviónico ha destruido algunas viviendas, así como han sido arrasados o inundados terrenos de cultivo al igual que la carretera de Urubamba hacia Chicón.

Foto 4: A la izquierda quebrada Occororuyoc y a la derecha quebrada Chicón. Nótese la parte de cauce erosionado y la terraza reciente producto del aluvión del 17 de octubre del 2010

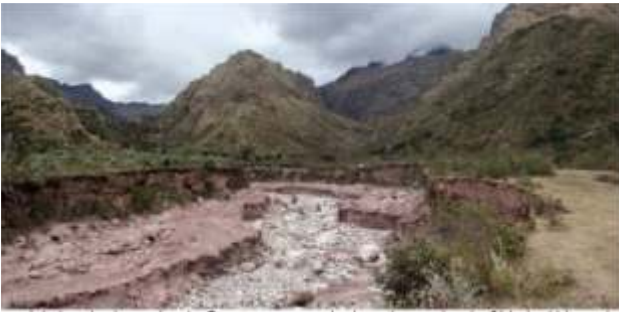
Foto 5. Desborde del flujo de lodo (aluvión del 17 de octubre del 2010) que afectó un condominio en la quebrada Chicón.

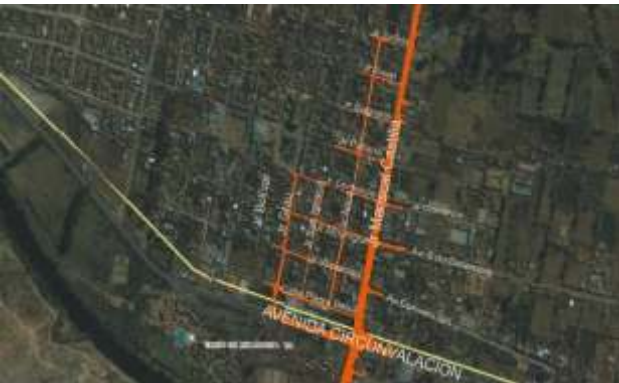
Los pequeños aluviones a su paso por la quebrada Chicón, afectaron numerosas viviendas y puentes en las localidades de Yanacunas, Chichubamba y San Isidro de Chicón, todas ellas ubicadas a lo largo de la Qda. Chicón (Fig. 3). En la ciudad de Urubamba afectó principalmente la Avenida Mariscal Castilla (Fig. 4), colmatando totalmente una parte del canal sobre el que discurre el río Tullumayo, inundando las viviendas, así como depositando material aluviónico en la pista, en el Jr. Arica y algunas calles transversales a estas, llegando incluso a una esquina de la Plaza de Armas. Este fenómeno afectó unas 300 viviendas, inundó tierras de cultivo y dejando más de 1,200 damnificados.

Fig. 6 Imagen satélite de la ciudad de Urubamba (Tramo V) mostrando las calles afectadas por el aluvión (rojo) del 17 de octubre del 2010

Dentro los aspectos técnicos, se debe ensanchar el cauce del río Chicón, principalmente cerca a las comunidades Chicón, Yanaconas y San Pedro; así como el río Tullumayo, incluyendo la canalización de la Av. Mariscal Castilla, para que pueda conducir los aluviones. Además, se debe considerar la canalización abierta total de la avenida antes mencionada.

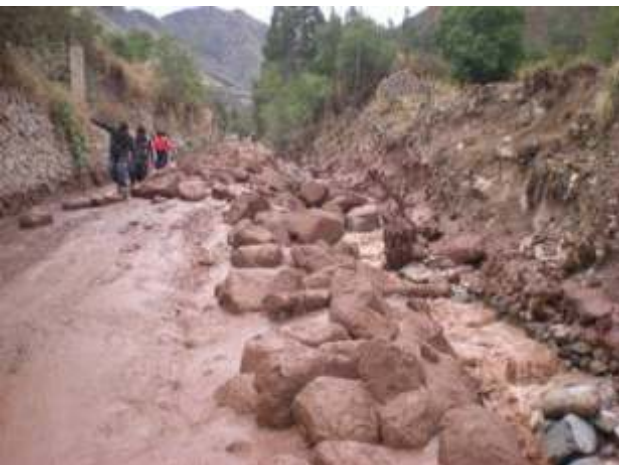
Foto 6. Último sitio de represamiento del aluvión y evidencias del flujo de lodo

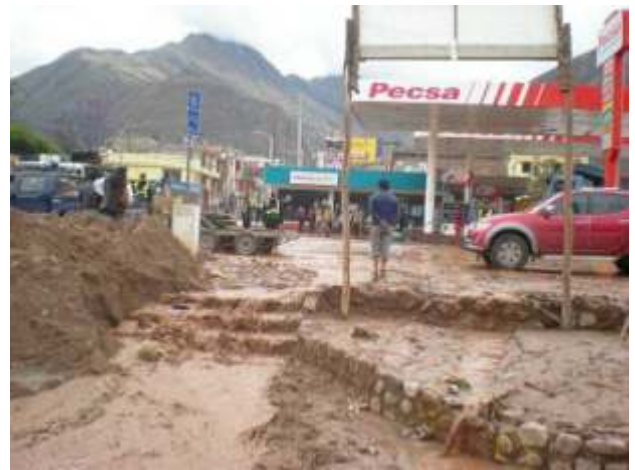
Foto 7. Avenida Circunvalación inundado por flujo de lodo

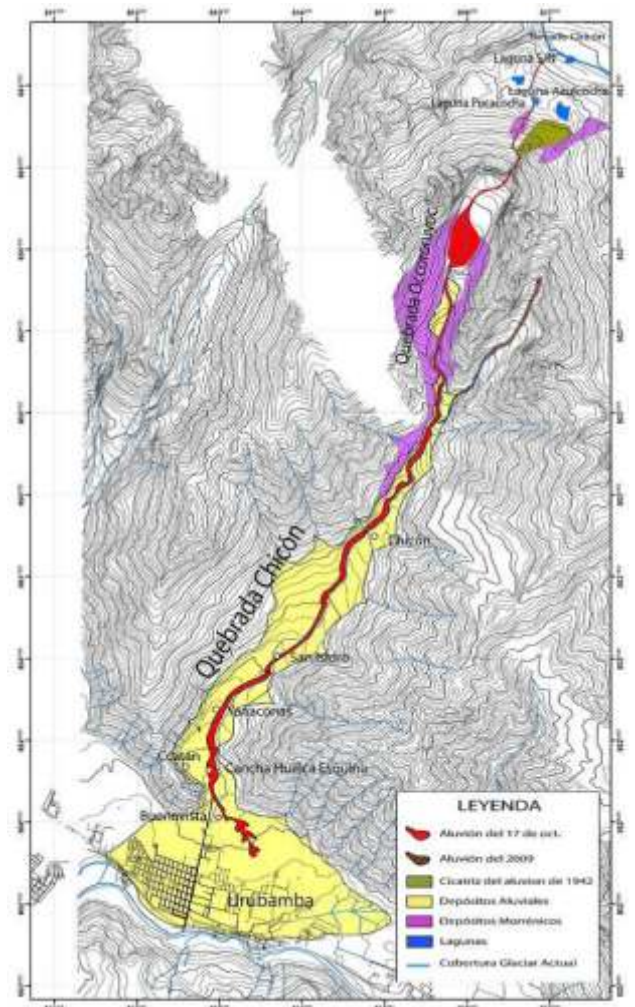
Fig. 3.- Mapa geodinámico de las quebradas Occorroyoc y Chicón mostrando el aluvión (rojo) del 17 de octubre del 2010

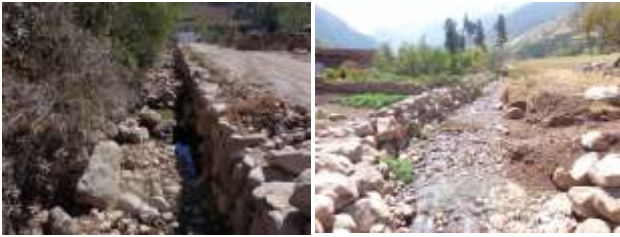
Durante la última visita realizada a la zona de estudio en el mes de agosto del 2013, se pudo observar la ausencia de obras de prevención a lo largo de toda la Qda. Chicón, el ancho de los canales en algunos tramos como la carretera Chicón- Urubamba fueron ampliados de 1 a 2m (Foto 8), lo cual lo hace aún insuficiente en caso de que el evento del año 2010 se repita. El río sigue causando erosión en ambos márgenes pero sin causar daños materiales (Foto 9),

aunque hay que mencionar que la Municipalidad se estuvo encargando de la limpieza ribereña lo cual es necesario con más frecuencia.

Fotos 8 y 9.- Canal ensanchado a aproximadamente 2m (izquierda), canalización provisional en el poblado de San Isidro, ubicado en la parte alta de la quebrada (derecha)
