Informe Técnico N° A6572

Inspección geológica, geodinámica e ingeniero-geológica del sector Lomo de Corvina

Región y provincia Lima, - Distrito Villa El Salvador

JUNIO 2011

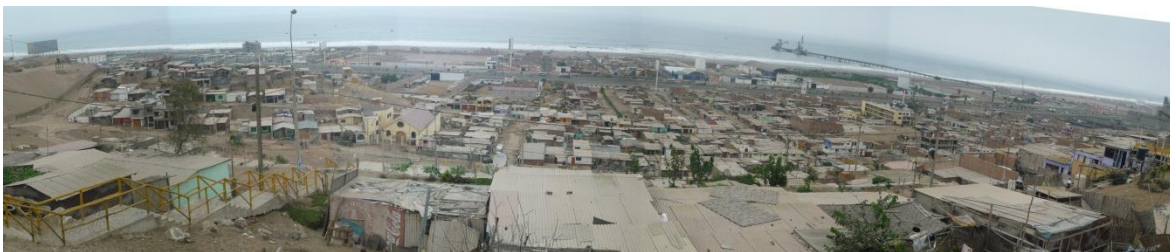
Foto 1. Vista panorámica de los AA.HH. ubicados en una ladera de Lomo de Corvina.

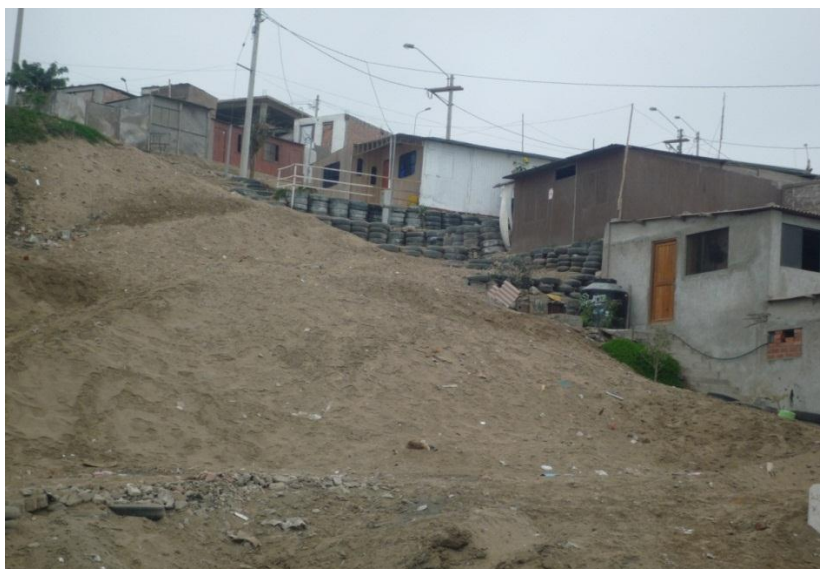
Gran parte de las viviendas son de madera y esteras con techos de calaminas, otros materiales precarios (foto 2), y muy escasamente de material noble (foto 3).

Foto 2. Viviendas precarias en el sector evaluado.

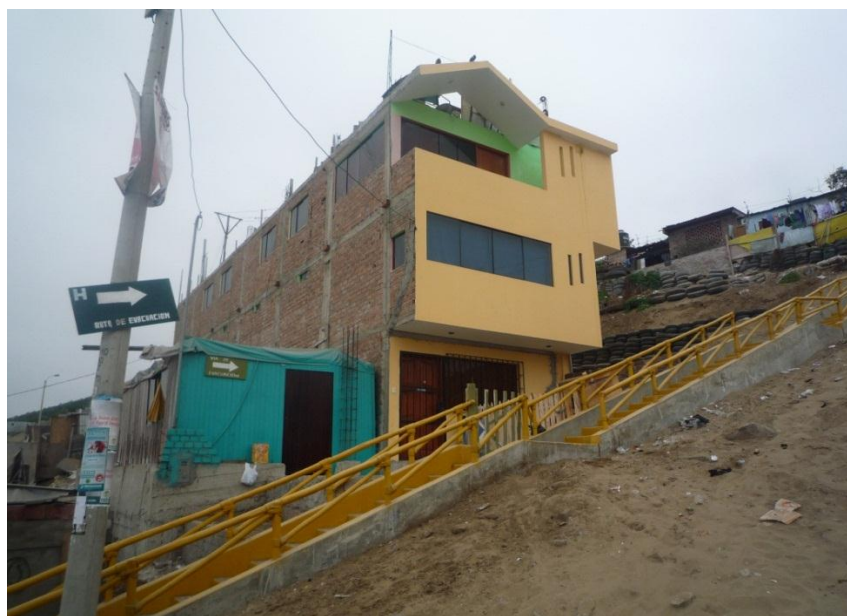
Foto 3. Vivienda de material noble, A.H. Palmeras

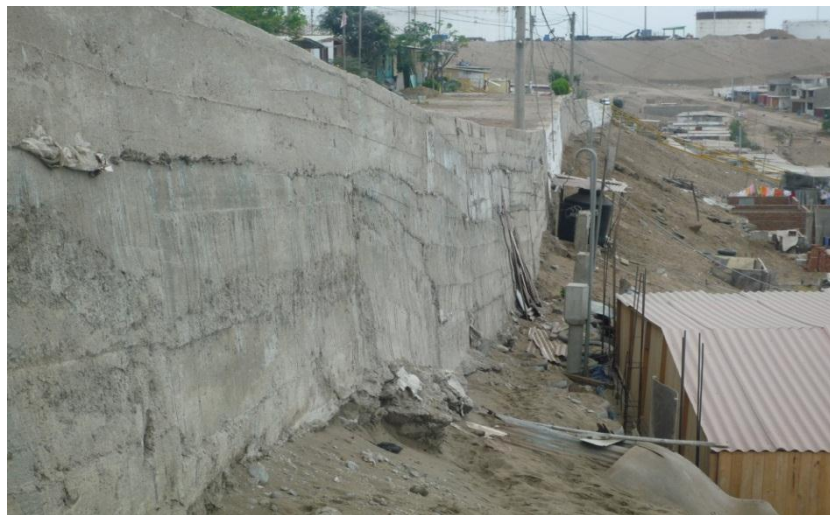
Foto 5. Muro de protección, A.H. Héroes del Cénepa.

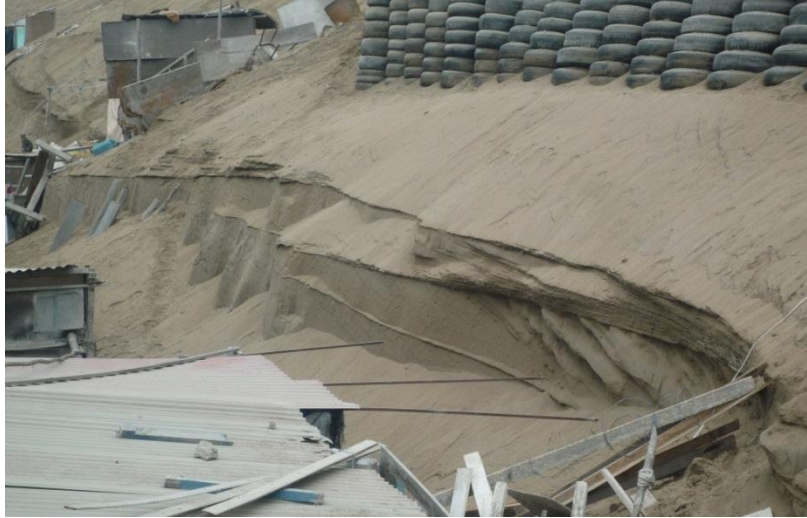
Las arenas que forman la duna llamada “Lomo de Corvina”, son de grano fino a medio, de color beige claro, mal graduadas (SP), de consistencia suelta a poco densa. Se presentan con estructura masiva, estratificación cruzada por sectores y muy permeables. El espesor de los depósitos que forman la duna sobrepasa los 15 m y no se aprecia afloramientos rocosos (foto 7).

Foto 7. Talud de corte en arenas eólicas (SP), obsérvese la estratificación cruzada, producto de los diversos ángulos de deposición y lo inestable del talud.

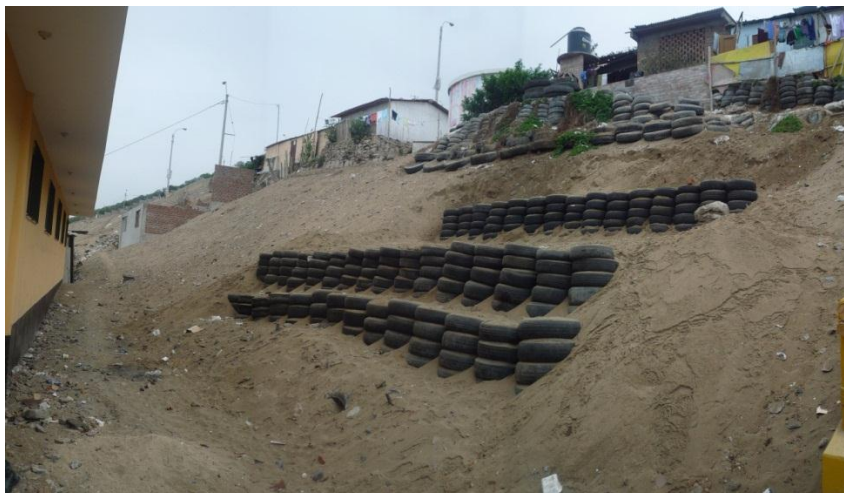
Foto 8. Sector Las Palmeras. Se muestra la inestabilidad de la ladera.

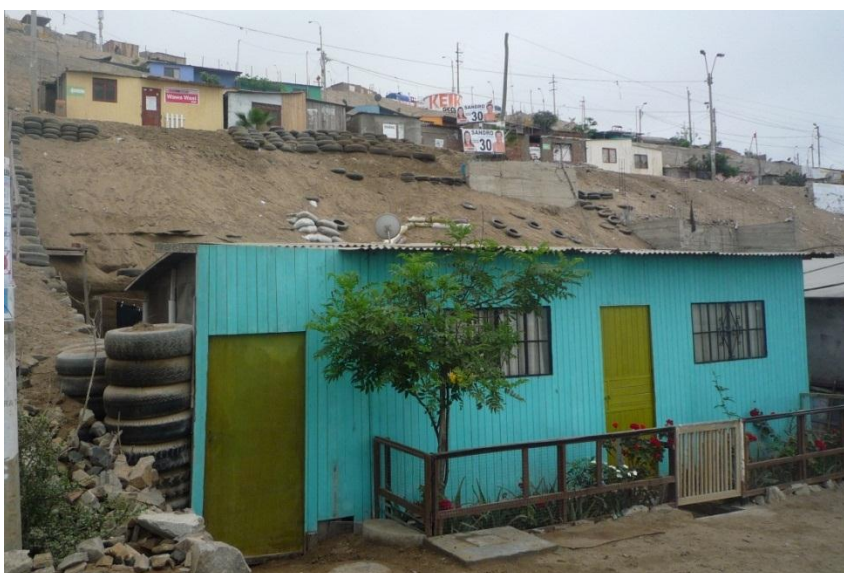
Foto 9. Sector de Héroes del Cénepa, se muestra la pendiente del terreno y su inestabilidad.

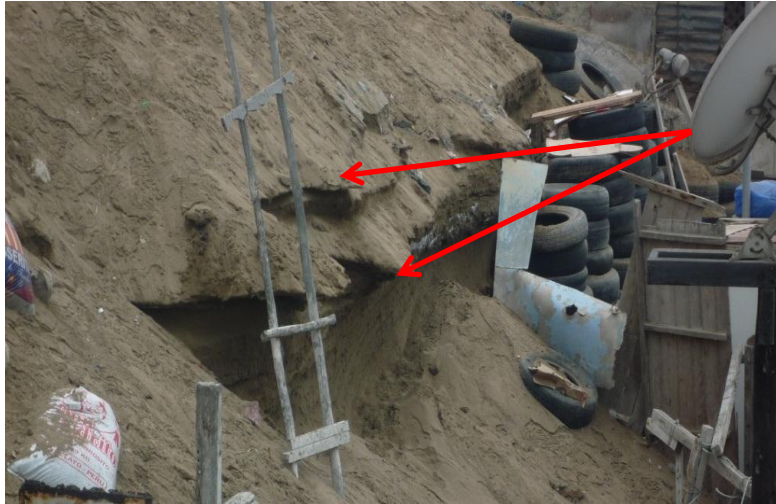
Cabe resaltar que durante la inspección al sector Lomo de Corvina se observó niveles de concentraciones de sales, los cuales se identifican como más resistentes y que sobresalen en el talud (foto 10). También se muestran como costras, estas se

caracterizan por tener un color blanquecino. Por sectores se nota que los granos de las arenas están unidos por este cemento salino haciéndolas resistentes y poco deformables, y admitiendo taludes verticales estables de gran altura. Sin embargo, en caso de sufrir contacto con el agua por ruptura de tuberías de agua o desagüe (muy común en este tipo de materiales), riego u otro factor) perderían su capacidad portante.

Foto 10. Niveles de concentraciones y patinas de sales.

9. La presencia de sales entre las arenas, afectarían a las cimentaciones de las viviendas, siempre y cuando estas sustancias se encuentren en disolución, como sucede cuando están en contacto con silos, rotura de cañerías y desagües, riego de jardines, etc. Se recomienda por ello, realizar análisis químicos en las sales encontradas en el sector.

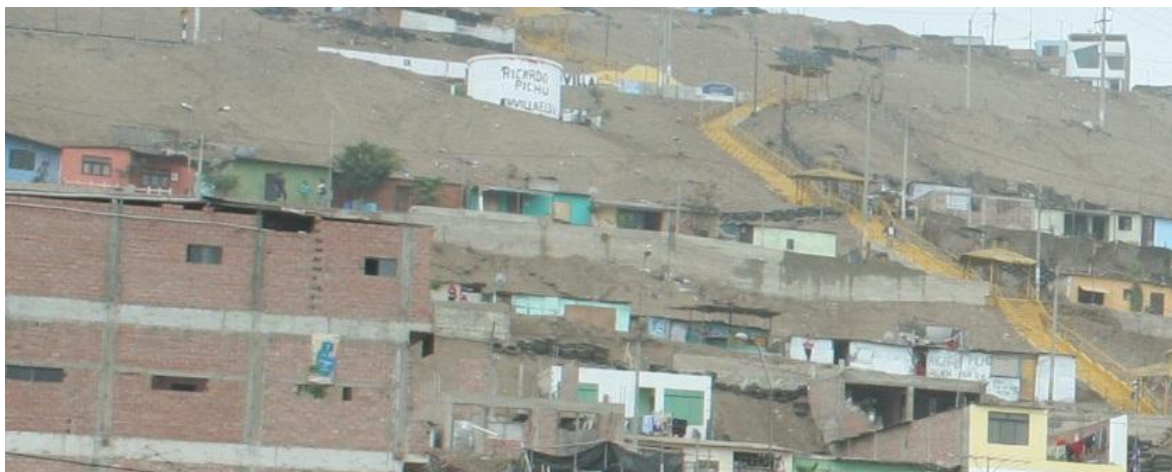
Cabe resaltar que también se podrían generar colapsos de talud, por la carga aplicada en él (como viviendas, tanque de agua potable, cortes de talud (foto 12), rupturas de tuberías de agua potable o desagüe, entre otros).

Foto 12. Obsérvese las obras realizadas en las laderas susceptibles a derrumbes: se aprecia un tanque de agua potable, escaleras y muros de contención.

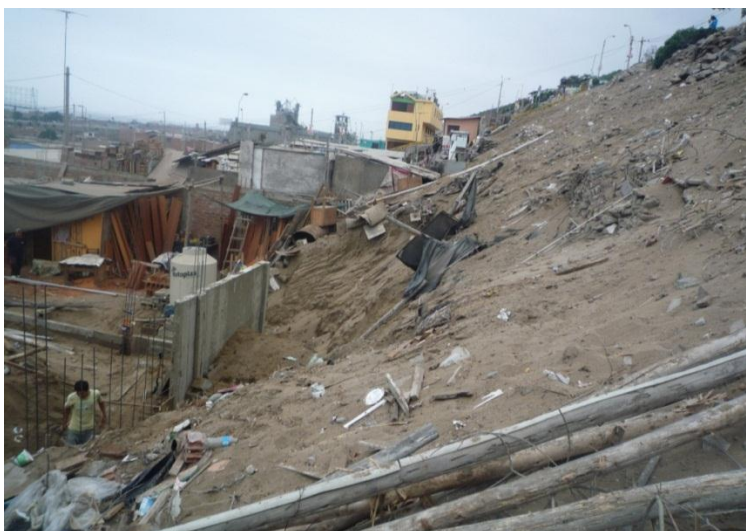
En el sector Lomo de Corvina, el factor antrópico (como cortes de talud para viviendas); ha desestabilizado los taludes (foto 13); que al buscar su pendiente de equilibrio, tenderán a reacomodarse. También se pueden originar derrumbes por fuertes vibraciones, como el paso de camiones cisterna u otros.

Foto 13. Sector susceptible a derrumbes. Arena movilizándose hacia el muro de una vivienda en plena construcción.

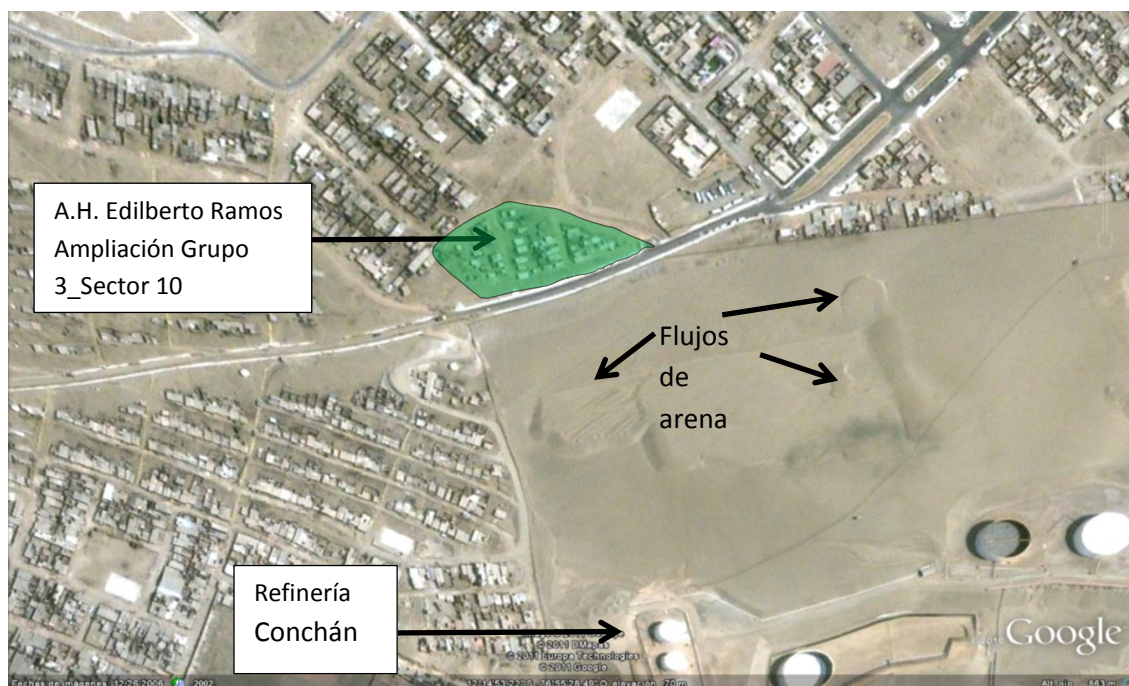
El flujo seco de arena es un proceso fundamental en la migración de las dunas de arena y en el área de estudio se han observado en los alrededores de la Refinería de Conchán (figura 5). Cabe indicar que si hay estructuras cercanas, estos procesos pueden provocar el colapso o derrumbe de las mismas.

Figura 5. Flujos secos en el área Aledaña al A.H. Edilberto Ramos Ampliación Grupo 3-Sector 10, observados en imágenes de Google Earth.

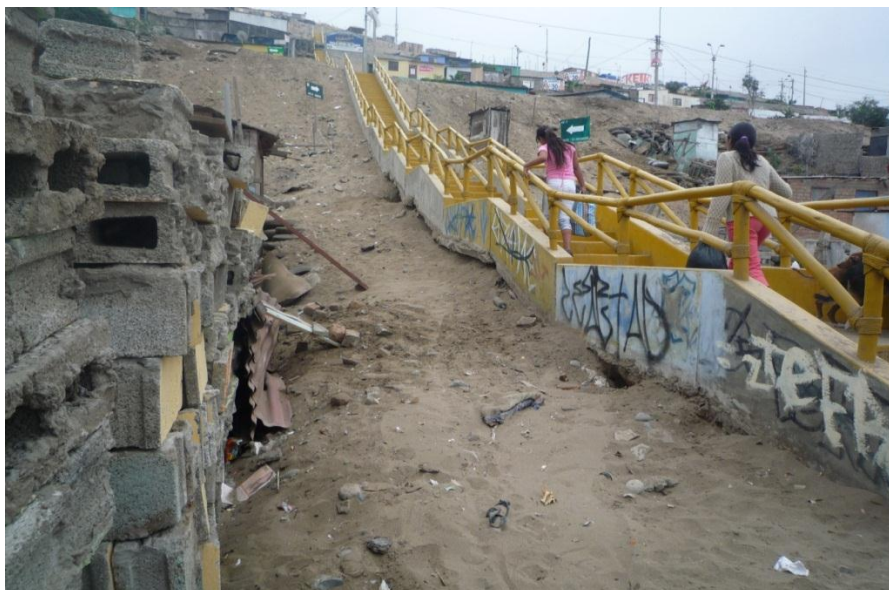
avance de las arenas. Sin embargo, en otros sectores se evidenció que este proceso continúa, como lo observado en las escaleras peatonales con acumulaciones de arena, movilizadas por el viento (foto 15).

Foto 15. Base de la escalera, está quedando al aire por movilización de las arenas.

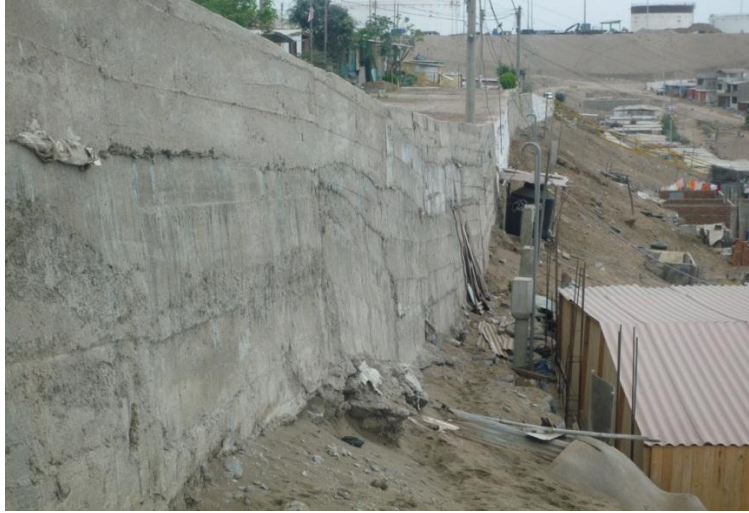
Es muy probable que los muros construidos colapsen por no estar cimentados correctamente. En este tipo de materiales, las cimentaciones apropiadas de muros y viviendas son muy costosas. En el campo se han observado las siguientes deficiencias:

- El muro no tiene una dirección y base definida.
- En sectores, se observó que la base del muro está flotando sobre el terreno (foto 17). Este debería estar cimentado sobre roca o con pilotes.

Es muy probable que el muro colapse ante un movimiento sísmico de fuerte magnitud.

Foto 17. Sector Héroes del Cénepa, se observa el muro de contención, que su base está quedando inestable,

4. En caso de un sismo de fuerte magnitud es probable que colapsen los muros de contención debido a que no están cimentados sobre terreno firme.

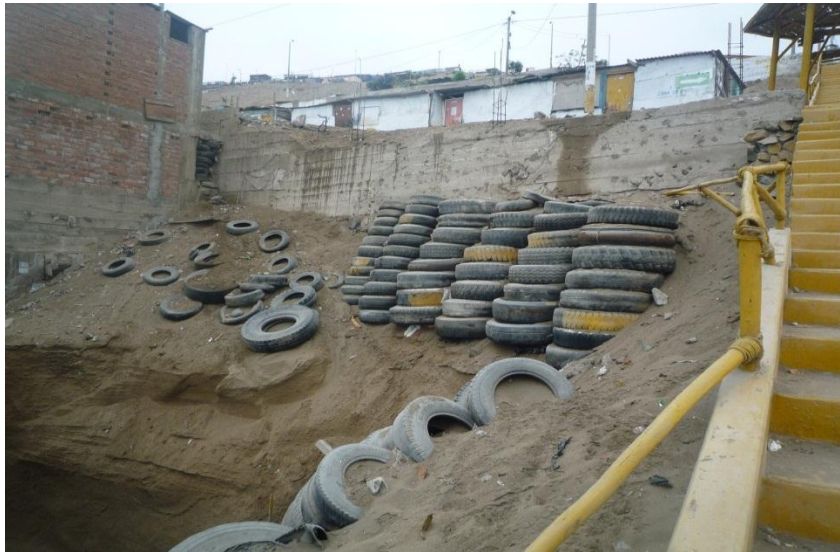
Medida artesanal y provisional (en algunos sectores del área de estudio se considera definitivo), que se ubica en los cortes de talud para construir viviendas. Consiste en colocar llantas usadas al borde de talud (fotos, 7, 8, 11 y 18), sin ningún tipo de amalgamamiento entre ellas. Este tipo de medida no garantiza estabilidad, pues ante un movimiento sísmico colapsaría.

Foto 18. A.H. Héroes del Cénepa, se muestra una pared formada por llantas sobrepuestas, con la finalidad de estabilizar

el talud. Se observa, a la izquierda, el colapso de uno de estos "muros de contención".

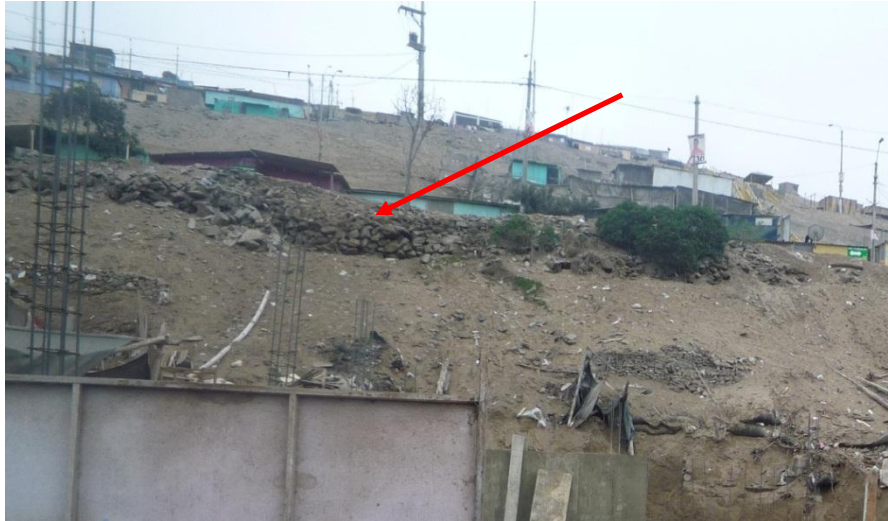
Esta medida es rudimentaria, provisional, consiste en apiñar bloques de roca sobre el talud, con la finalidad de impedir el que se generen derrumbes o flujos secos. Estos, al no estar correctamente construidos y/o con incentivación sísmica, cederán provocando el colapso del talud (foto 19).

Foto 19. Acumulaciones de rocas, formando pircas
