EVALUACIÓN GEOLÓGICA Y GEODINÁMICA DEL CAMINO SAGRADO EN MACHU PICCHU

Martín Oviedo¹, Ronald Concha¹, Igor Astete¹, José Cárdenas¹,
Tomas Flores¹ & Víctor Carlotto^{1,2}

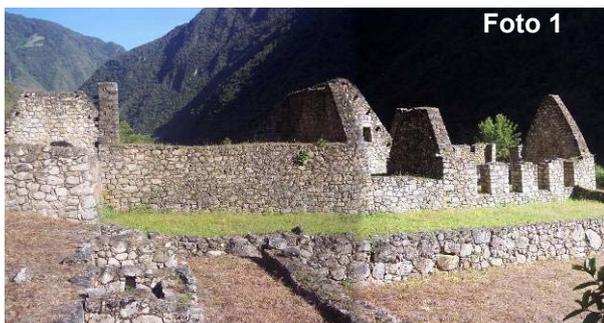
En el Km. 0+151 se encuentra el Sector Arqueológico de Chachabamba (Foto 1) emplazado sobre depósitos coluviales. Estas ruinas se encuentran en buen estado de conservación, mientras que los caminos adyacentes a los recintos se encuentran en mal estado afectado por erosión superficial.

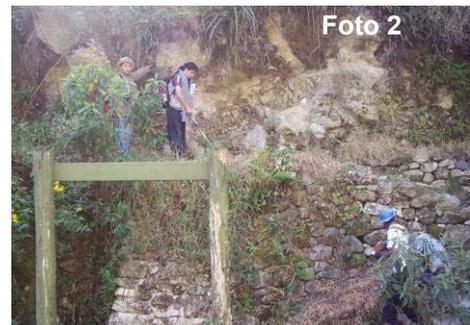
De las ruinas incas de Chachabamba continúa el camino hasta llegar a la quebrada Chachabamba donde presenta peligro de erosión fluvial con posible caída de bloques en la margen izquierda del camino (Foto 2). El río se cruza mediante un puente de madera de 10.5 metros cuyas bases son incas.

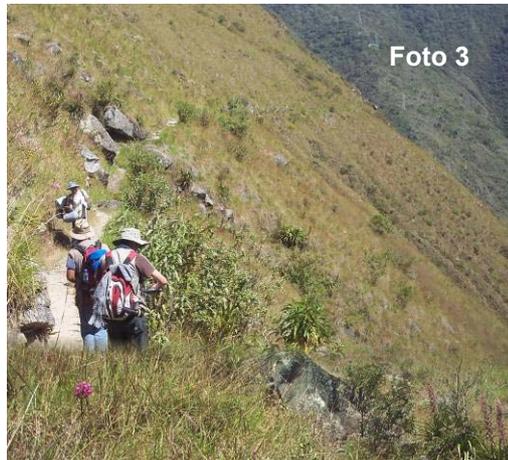
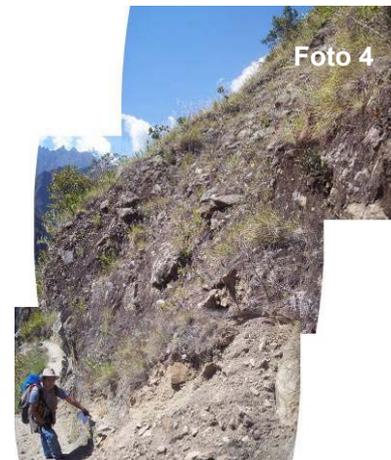
Desde la quebrada Chachabamba el camino continúa sobre la ladera empinada del cerro Wiñaywayna donde se presenta suelos coluviales. El camino tiene poca pendiente y se encuentra en regular estado de conservación debido a la presencia de drenes transversales. La vegetación escasa está constituida por ichu y arbustos nativos (Foto 3). Los peligros que afectan el camino son reptación, derrumbes (Foto 4), y caída de rocas. Se han realizado obras de contención para estabilizar pequeños derrumbes y deslizamientos, sin embargo estas sufren por presión lateral de los suelos saturados.

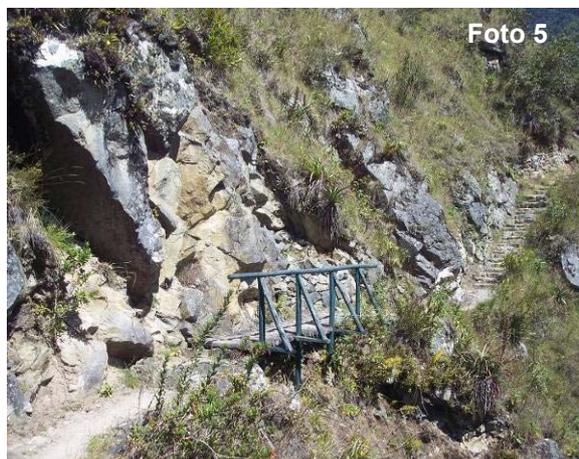
Este tramo similar al anterior presenta una mayor pendiente de la ladera. El camino se halla sobre suelos coluviales y en partes se aprecia granitos muy fracturados (Foto 5). La vegetación arbustiva nativa es mucho mayor que en el tramo anterior. Los tramos de camino pueden ser sobre lajas o sin ellas. Se aprecian muros de contención en zonas de problemas de derrumbes y deslizamientos (Foto 6). En general el camino se halla en regular estado de conservación ya que se observa problemas de erosión superficial, inestabilidad de algunos bloques de granito. Igualmente, algunos muros son afectados por la presión lateral de los suelos.

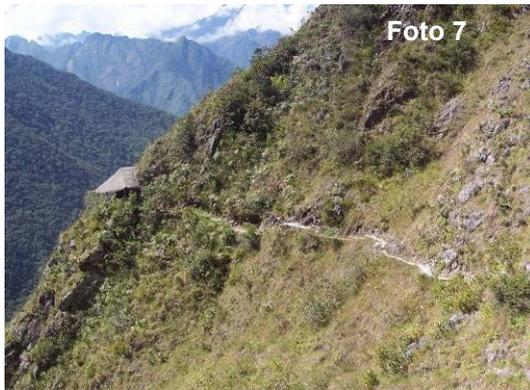
Este tramo se diferencia de los anteriores por presentar mayores afloramientos de granitos fuertemente fracturados, aunque persisten los depósitos coluviales (Foto 7). La plataforma puede tener lajas (Foto 8) o no. En general, este tramo se encuentra en regular estado de conservación, aunque se han identificado zonas de caída de bloques de granito y zonas de erosión superficial. Por otro lado, en las quebradas del Punto 40 (Km. 2+914) y el punto 44 (Km. 3+214) se observa evidencias del paso de dos aluviones o huaycos. En efecto, el 01 de abril del presente año a horas 11 p.m. ocurrieron dos aluviones que destruyeron el Camino Inca en longitudes de 10 metros y 45 metros respectivamente. Estos dos aluviones continuaron por la quebrada Chachabamba (Foto 9) la cual fluyó hasta llegar al río Vilcanota donde destruyó toda la infraestructura del INC, tales como servicios higiénicos y oficinas de administración.

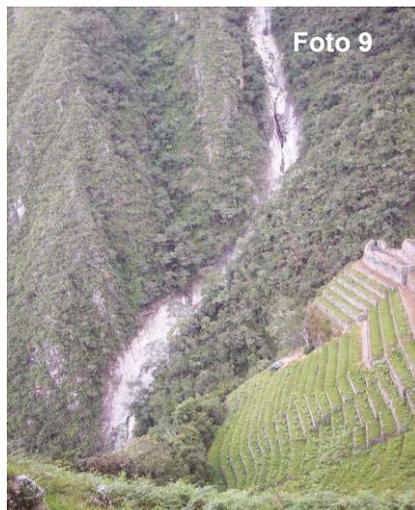
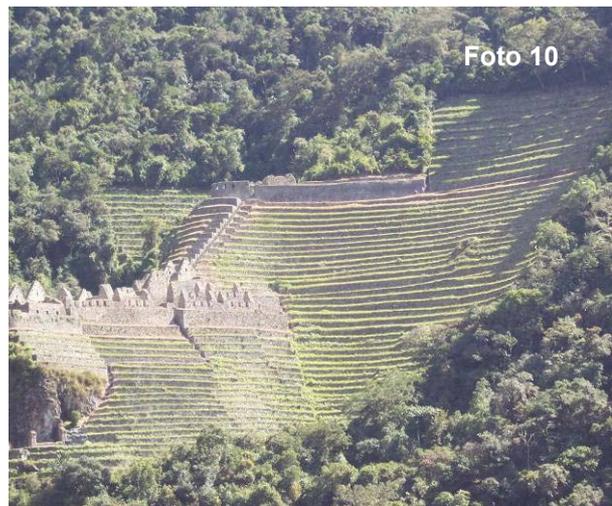
El Sector Arqueológico de Wiñaywayna se encuentra ubicado en una ladera bastante empinada (Fotos 9 y 10) y se emplaza sobre suelos coluviales y afloramiento de granito. Este complejo se encuentra en buen estado de conservación a excepción de la andenería ubicada al suroeste, deteriorada por falta de conservación de los drenajes. La espectacular andenería de Wiñaywayna estabilizó el antiguo deslizamiento sobre el que está construido.
