DIRECCIÓN DE GEOLOGÍA AMBIENTAL Y RIESGO GEOLÓGICO

Informe Técnico N° A7155

EVALUACIÓN DE PELIGROS GEOLÓGICOS POR MOVIMIENTOS EN MASA EN EL ÁREA URBANA DE PACAIPAMPA

Región Piura
Provincia Ayabaca
Distrito Pacaipampa

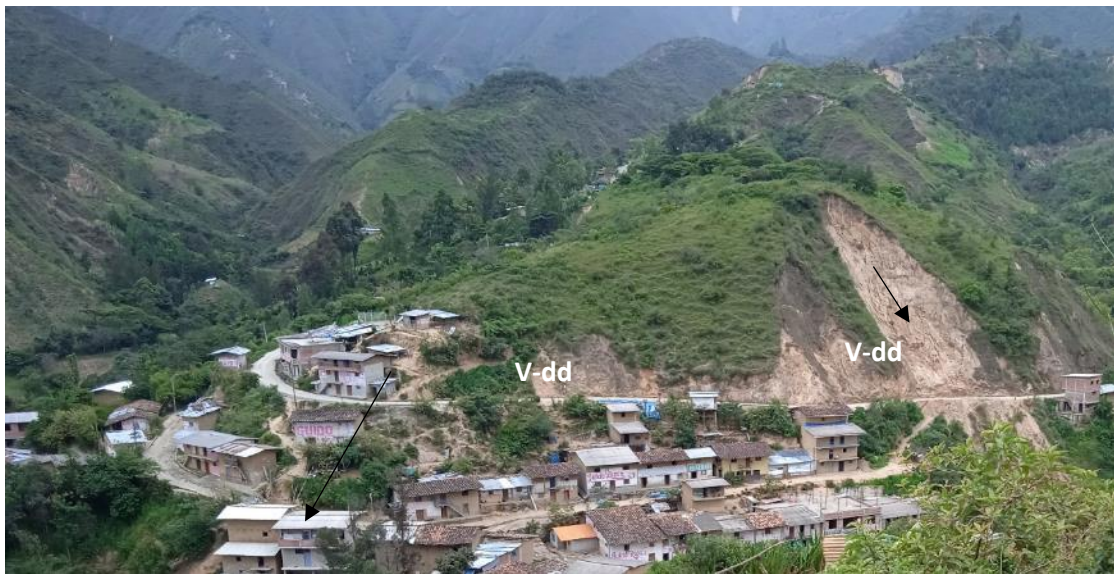
Figura 11. Vista de los depósitos de deslizamientos con procesos de cárcavas.

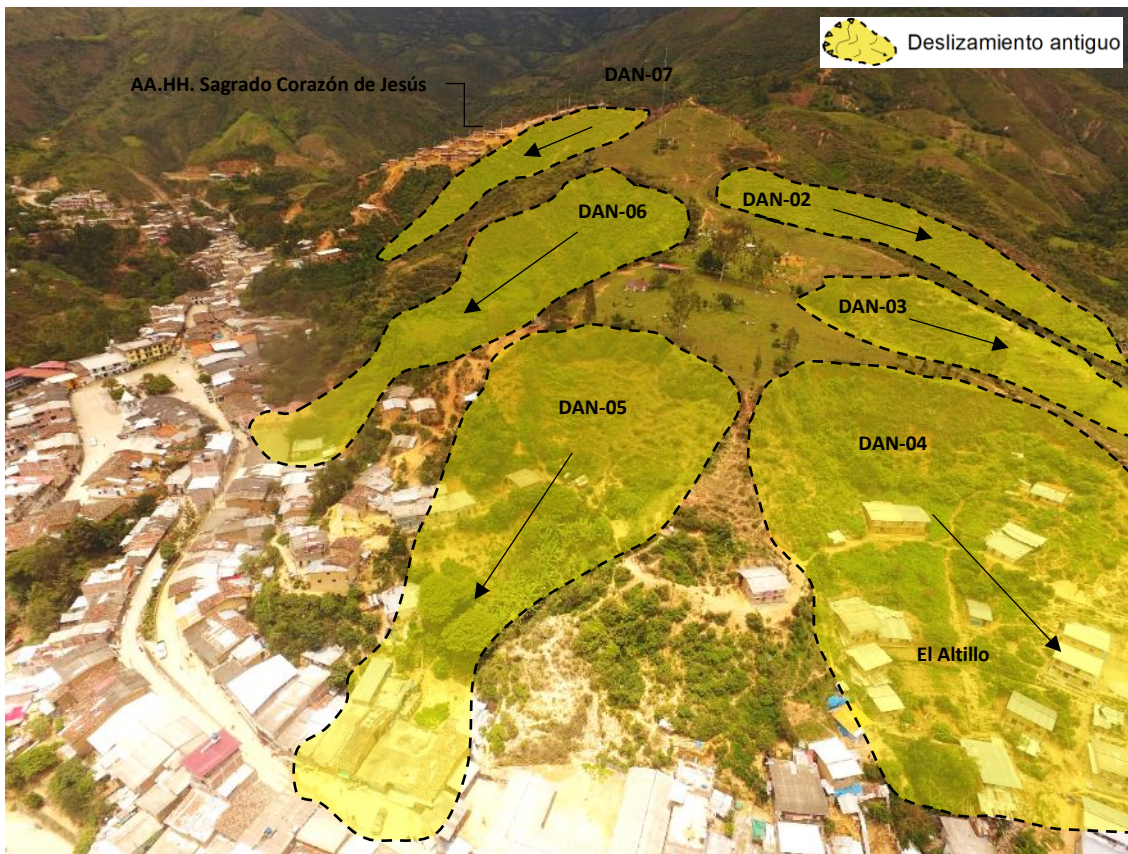
- Los escarpes de los deslizamientos se ubican sobre elevaciones entre 2014 y 2041 m s.n.m. y se desplazan hasta los 1972 m s.n.m.
- La longitud máxima y mínima de los escarpes llega a 351 m y 111 m, el desnivel promedio entre la corona y el pie de los deslizamientos se han estimado en 240 m.
- El área total afectada: 10 ha de la cuales pueden extenderse a 22 has donde se han proyectado formación de nuevos escarpes.
- Salto de falla principal: 5 m.
- Largo y ancho de los deslizamientos de las zonas afectadas: 315 m y 130 m.
- Volumen desplazado: 31 220 m³.

Figura 14. Vista panorámica de los deslizamientos ubicados entre el AA.HH. Sagrado Corazón y el sector El Altillo, coordenadas 9447554N y 647452E.

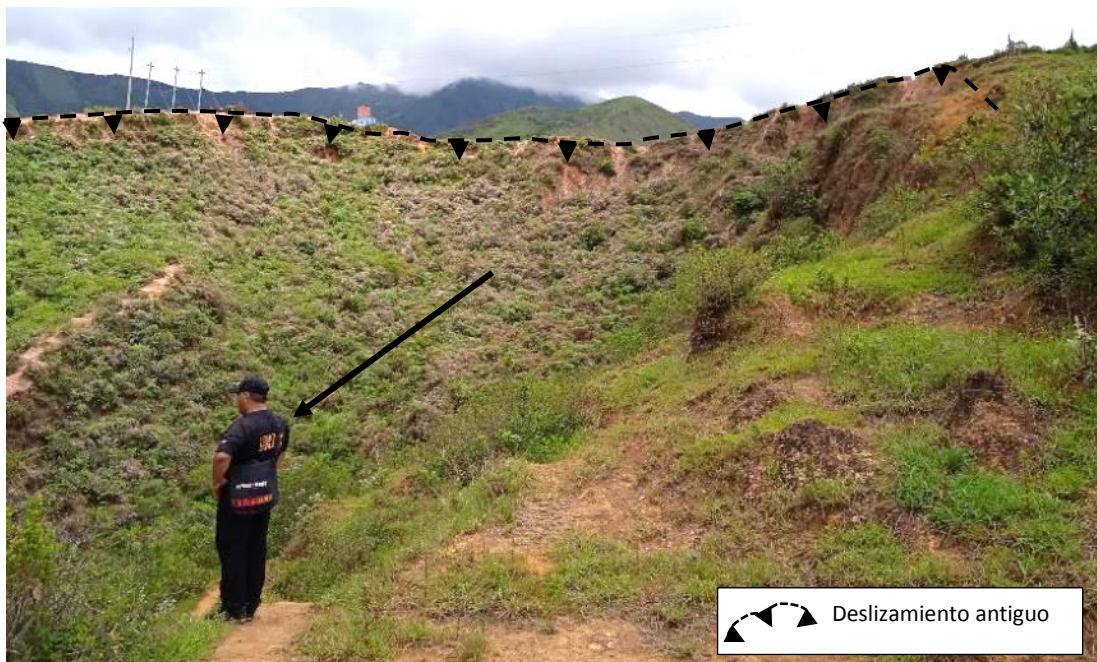
Figura 15. DAN 07, deslizamiento antiguo al límite del perímetro del área una del AA.HH. Sagrado Corazón de Jesús, coordenadas 9447387N y 647654E

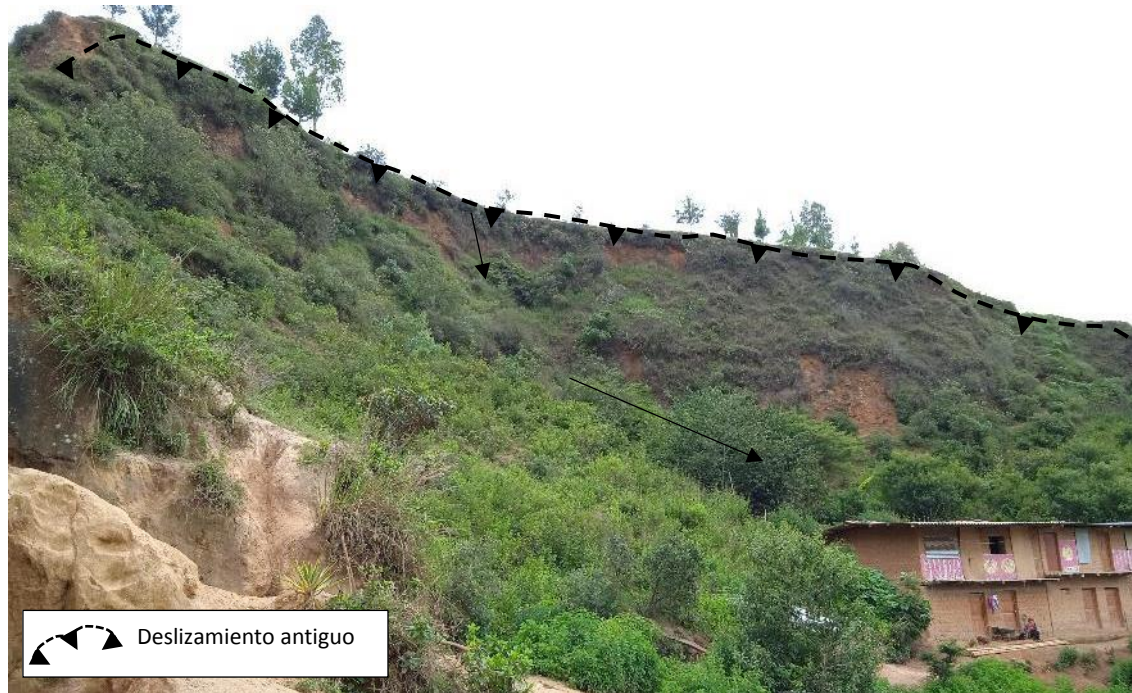
Los escarpes se ubican a menos de 10 m de las viviendas, la mayoría de ellas se asientan sobre terrazas que han modificado el talud de la ladera, el principal material de construcción es el adobe o quincha con armazón de madera (figura 16 y 17).

Figura 16. DAN 03, deslizamiento antiguo en el sector El Altillo en las coordenadas 9447655N y 647420E.

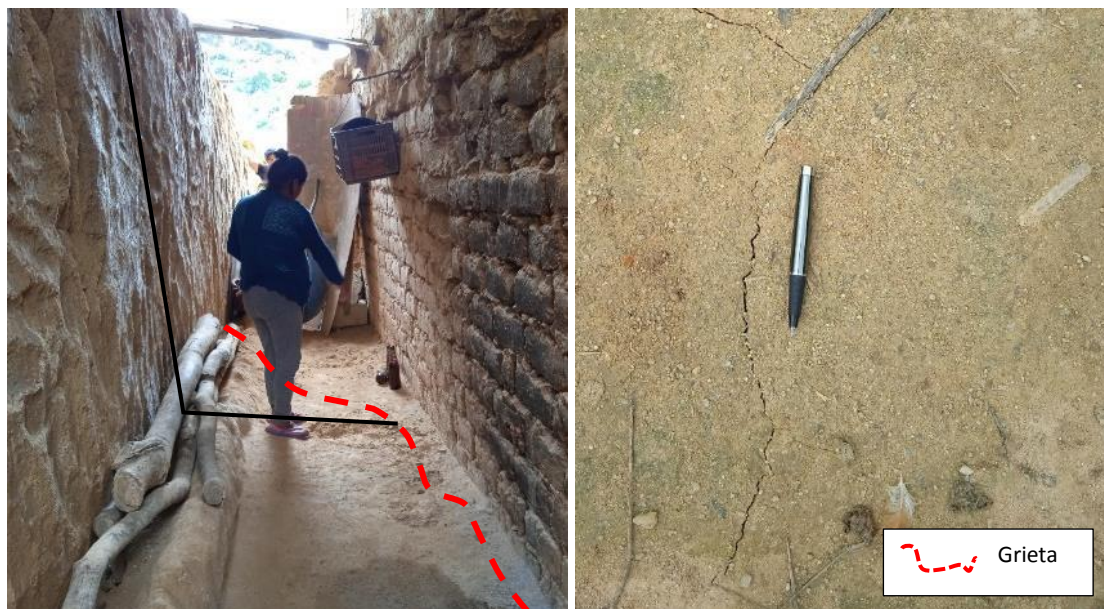
Figura 17. Grietas observadas en el interior de las viviendas, coordenadas 9447643N y 647400E.

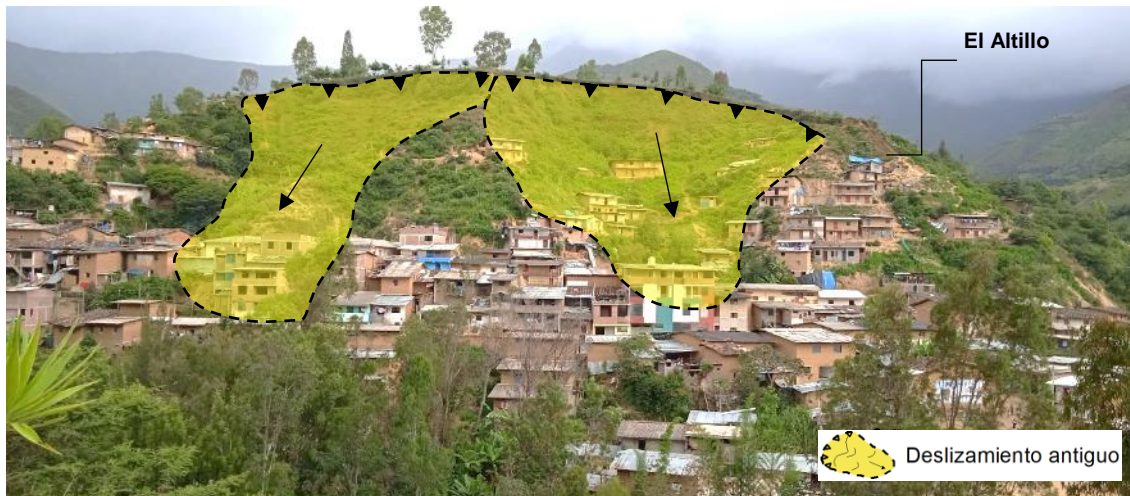
Se han observado en campo grietas longitudinales a lo largo de las vías de acceso, pisos de viviendas y patios donde por lo general se evidenció presencia de humedad. La

seguridad física de las viviendas se ve comprometida, la mayoría tienen dos (02) niveles del mismo material, que ante un colapso por sismo incrementaría los daños (figura 18).

Figura 18. Vista panorámica de las zonas afectadas por deslizamientos antiguos ubicados en las coordenadas 9447641N y 647413E.

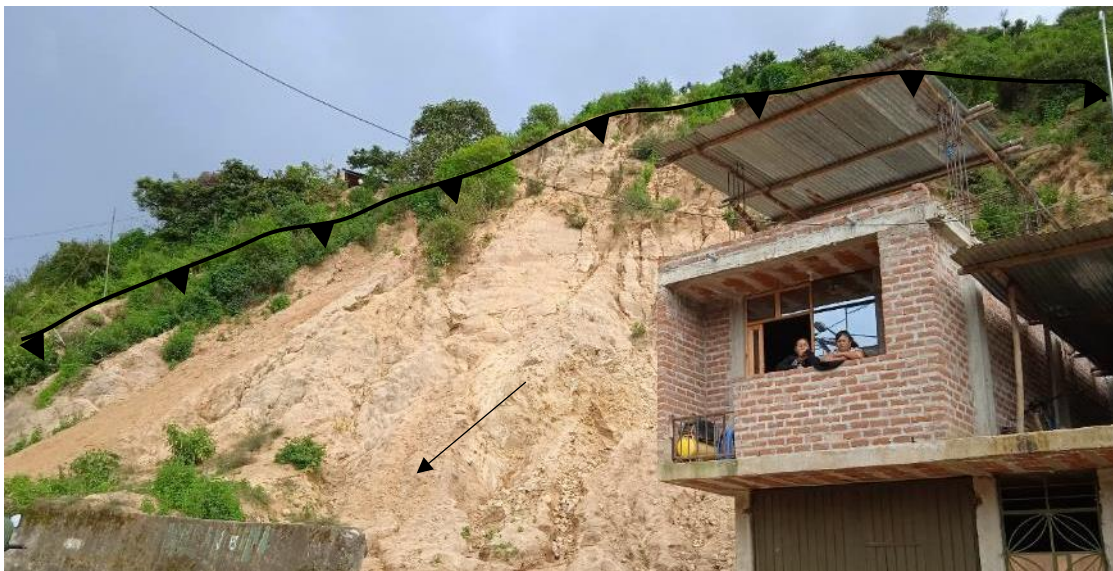
El deslizamiento ocurrido en el mes de marzo del 2017, afectó varias viviendas ubicadas en la calle La Unión, ingreso principal al área urbana del distrito de Pacaipampa, este proceso de remoción en masa desplazó una cantidad considerable de materiales hacia la calle principal interrumpiendo el paso vehicular y peatonal, una vivienda fue destruida completamente quedando inhabitable (figura 19).

Figura 19. Vista frontal desde la calle La Unión donde 5 viviendas fueron afectadas por el deslizamiento.

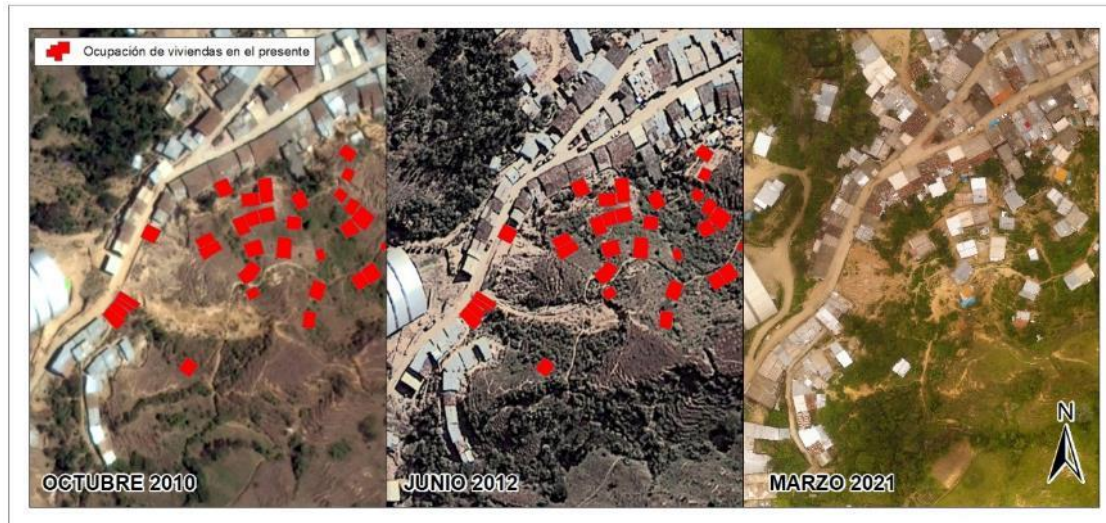
Se recopilaron imágenes satelitales disponibles del año 2010, 2012 y se realizó el levantamiento fotogramétrico con drone donde se obtuvo una ortofoto de alta resolución, en la comparación se observó la ocupación indiscriminada de las viviendas en la ladera este en el cerro El Altillo (figura 20).

Figura 20. Imágenes satelitales 2010, 2012 y 2021 en el sector El Altillo.

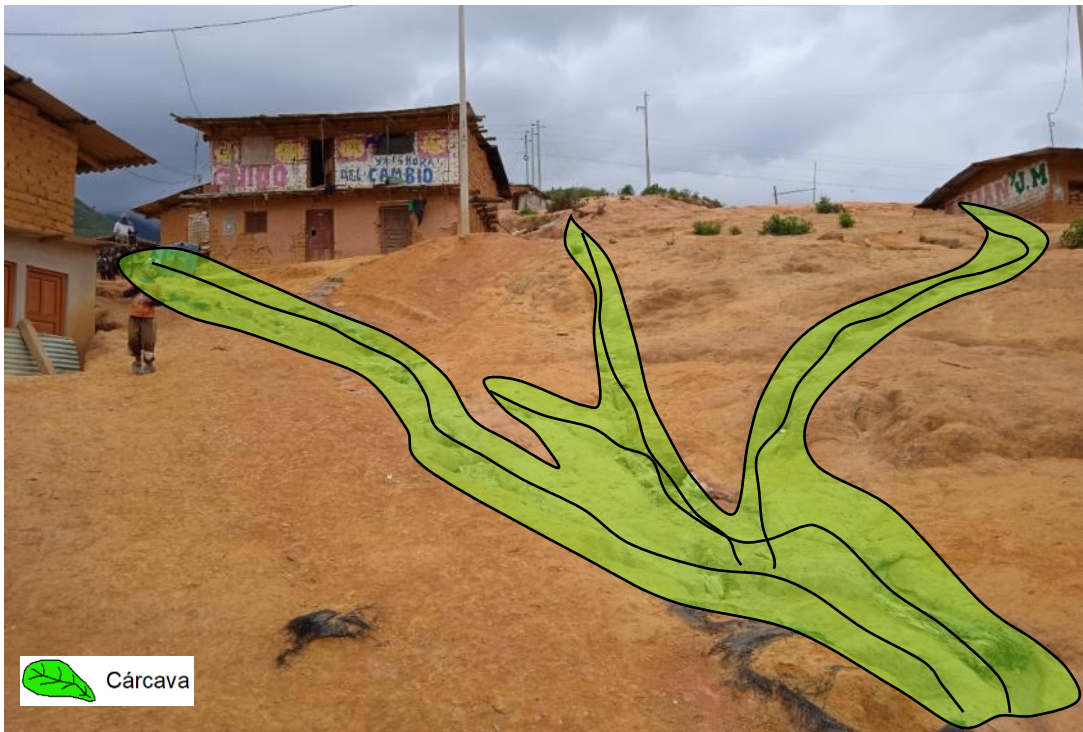
Figura 21. Vista de calles en el AA.HH. Sagrado Corazón en las coordenadas 9447408N y 647800E

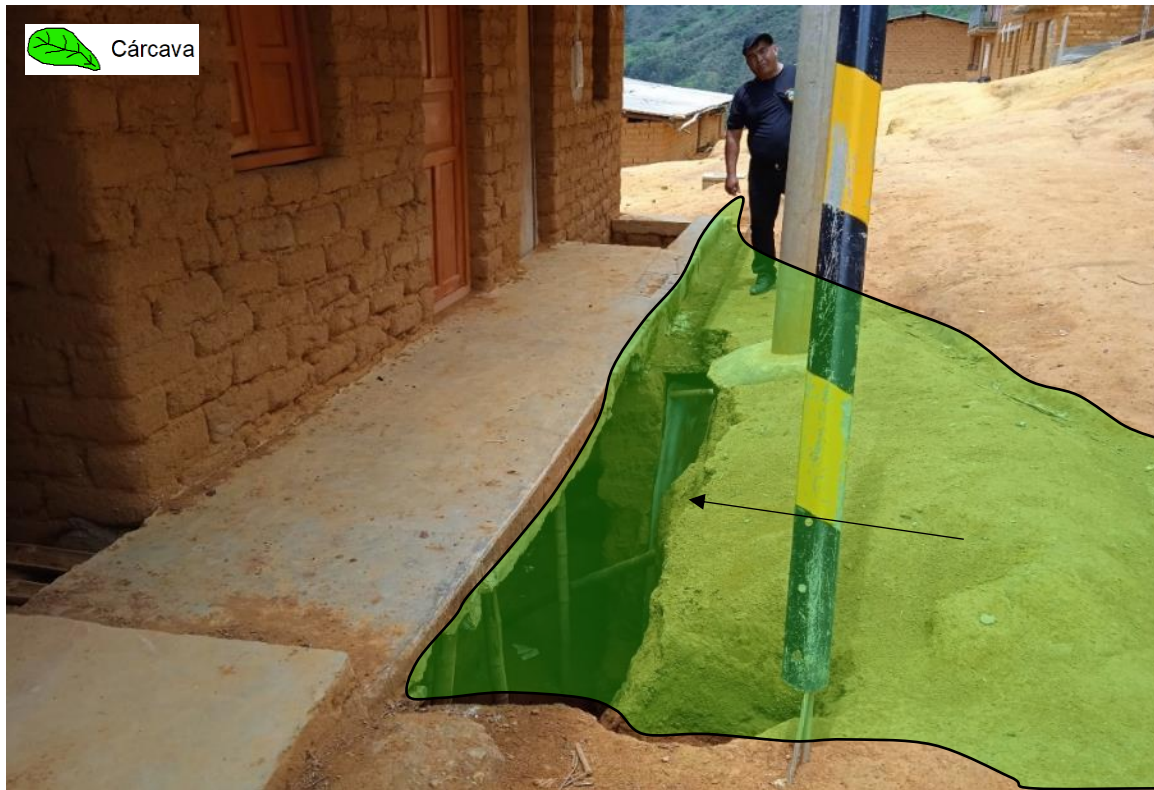
Figura 22. Vivienda afectada por procesos de erosión en las coordenadas 9447405N y 647751E.

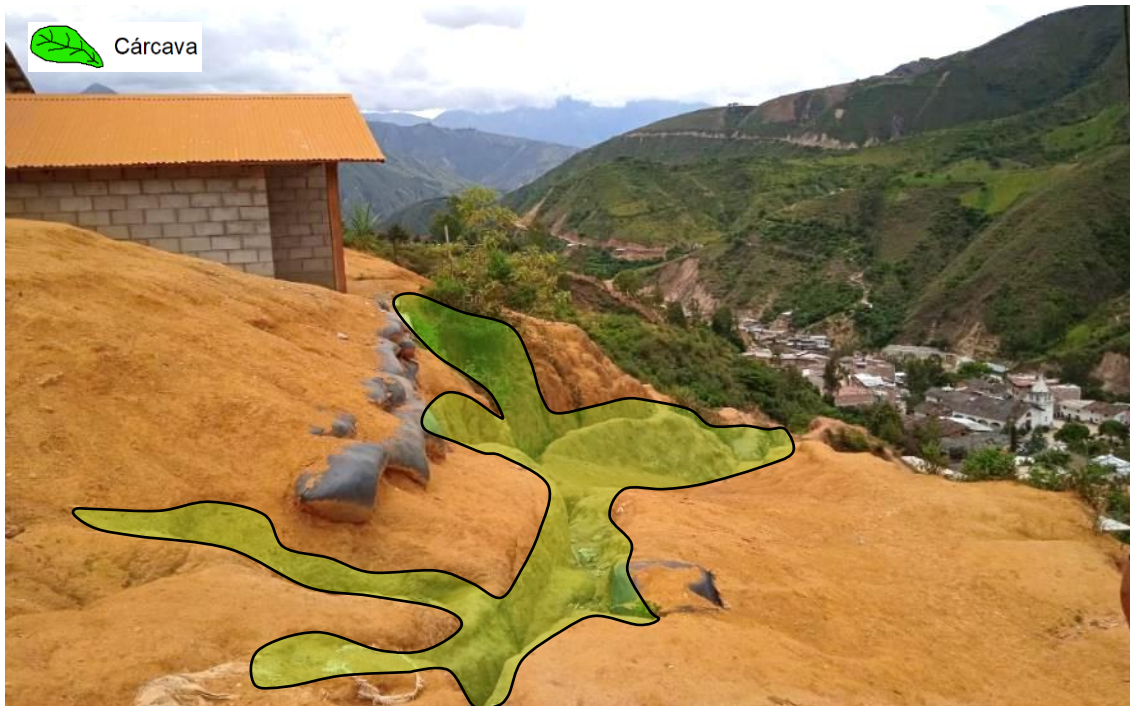
Figura 23. Laderas próximas al área urbana de Pacaipampa afectadas por cárcavas, coordenadas 9493135N y 633906E.

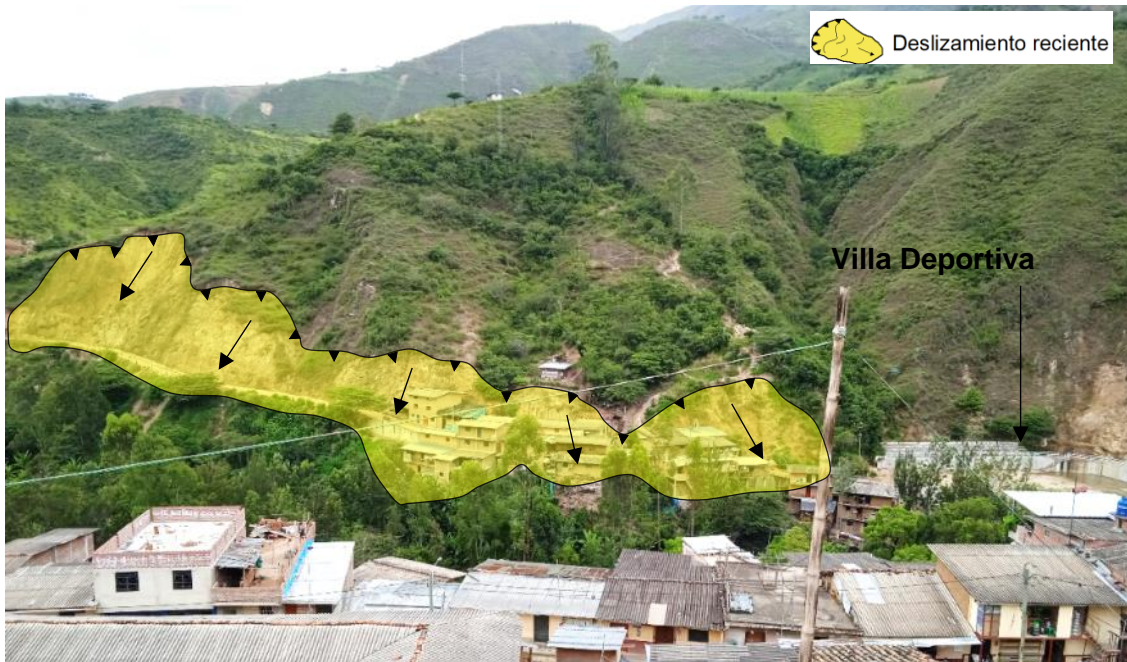
- La escarpa del deslizamiento y zona de arranque se desplaza desde la cota 1985 m s.n.m. hasta los 1953 m s.n.m.
- La longitud total del escarpe llega 128 m de longitud, el desnivel entre el escarpe y el pie llega a 30 m.
- El área afectada: 0.3 ha.
- El salto de falla principal mide 0.50 m.
- Largo y ancho del deslizamiento de la zona afectada: 102 m y 30 m.

Figura 24. Vista de sur a norte del sector Villa Deportiva ubicada en las coordenadas: 9447879N y 647295E.

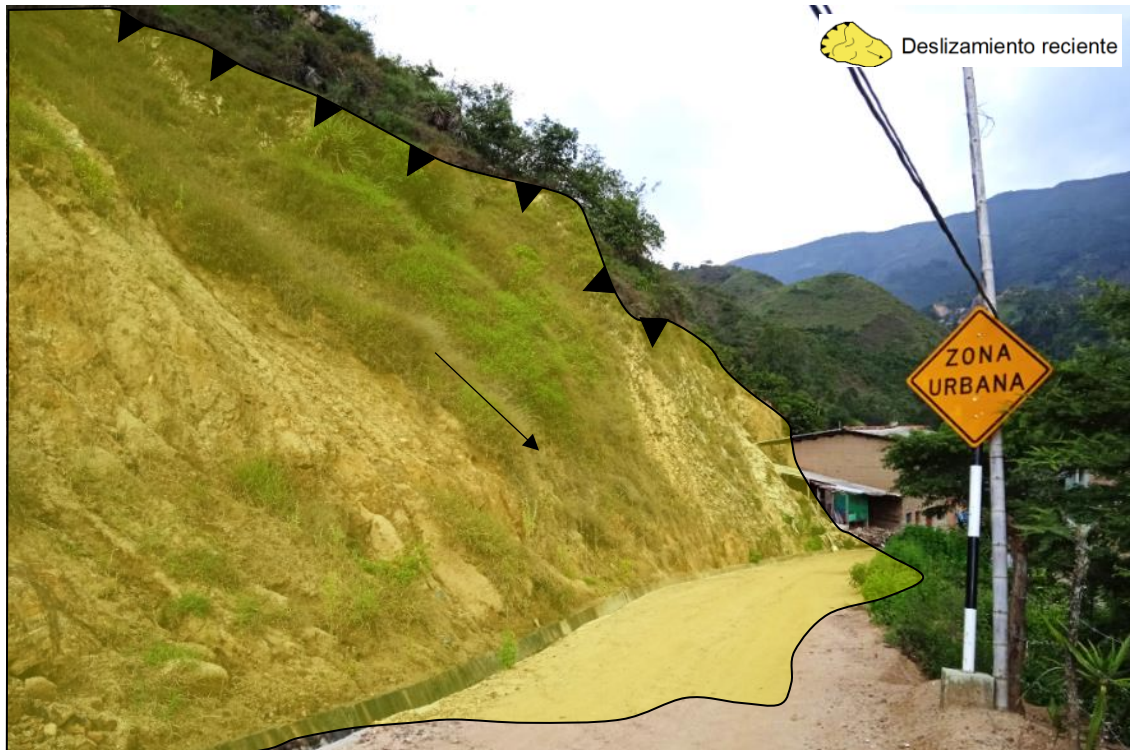
Las viviendas del sector Villa deportiva se ubican en el frente del escarpe, los materiales deslizados en temporada de lluvias se depositan en la vía y luego ingresa a las casas.

Figura 25. Escarpe principal del deslizamiento que afecta viviendas ubicada en la calle Villa Deportiva, coordenadas 9447863N y 647339E.

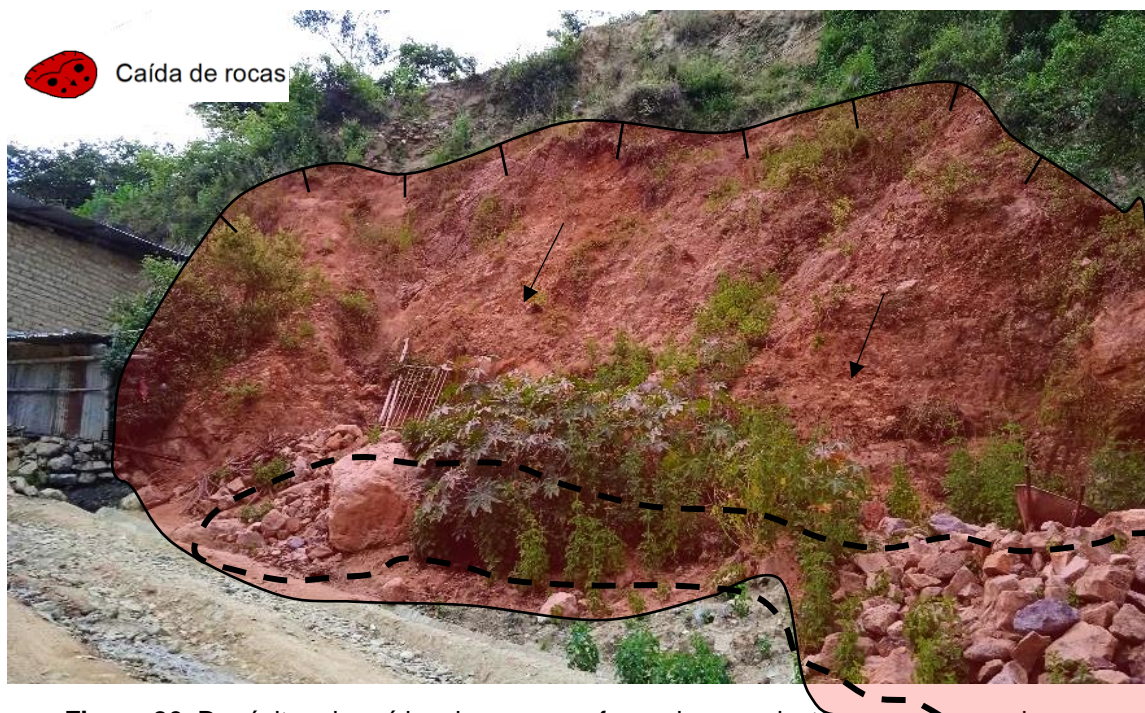
Las zonas afectadas por caídas de rocas deben ser constantemente limpiadas debido a la caída de los materiales en forma de bloques, clastos y gravas angulosas, estas laderas deben ser reforestadas o cubiertas por geo mallas que eviten que las caídas alcancen las viviendas ubicadas a escasos metros (figuras 26 y 27).

Figura 26. Depósitos de caídas de rocas conformadas por clastos y gravas angulosas, coordenadas 9447870N y 647410E.

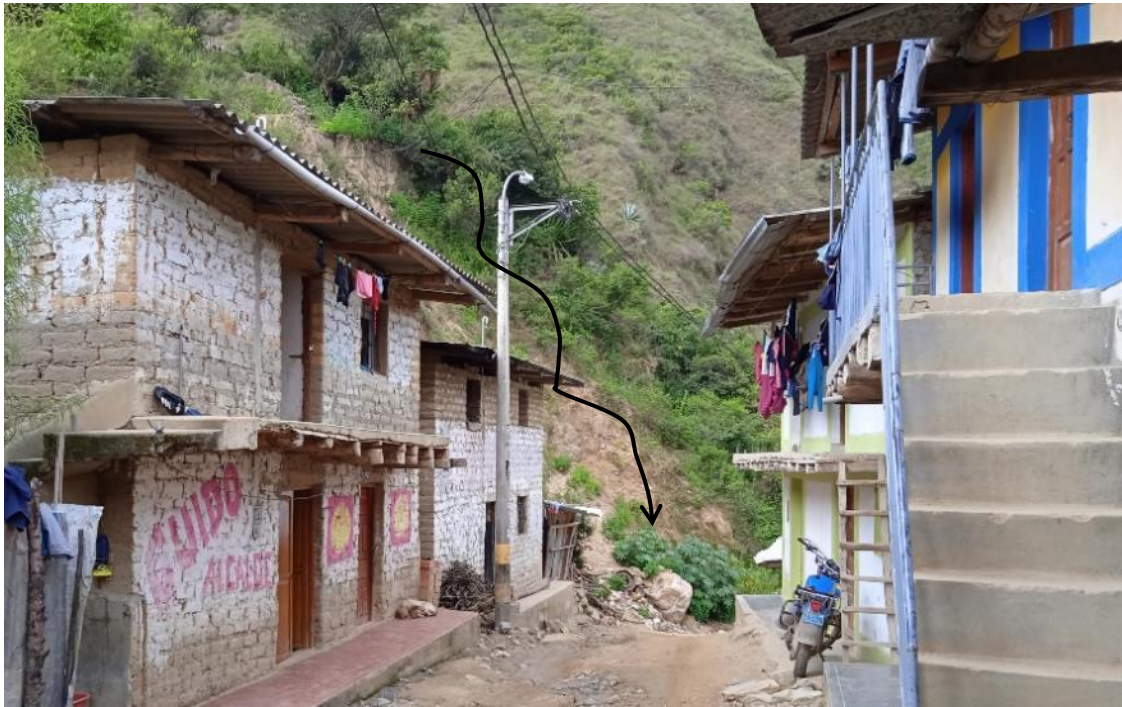
Figura 27. Caídas de rocas en las coordenadas 9447870N y 647410E.

Estos bloques de cuarcitas se encuentran intensamente fracturadas, se desprende de la ladera debido a un avanzado procesos de erosión, escorrentía o sismos, descienden rodando o rebotando debido a la pendiente escarpada.

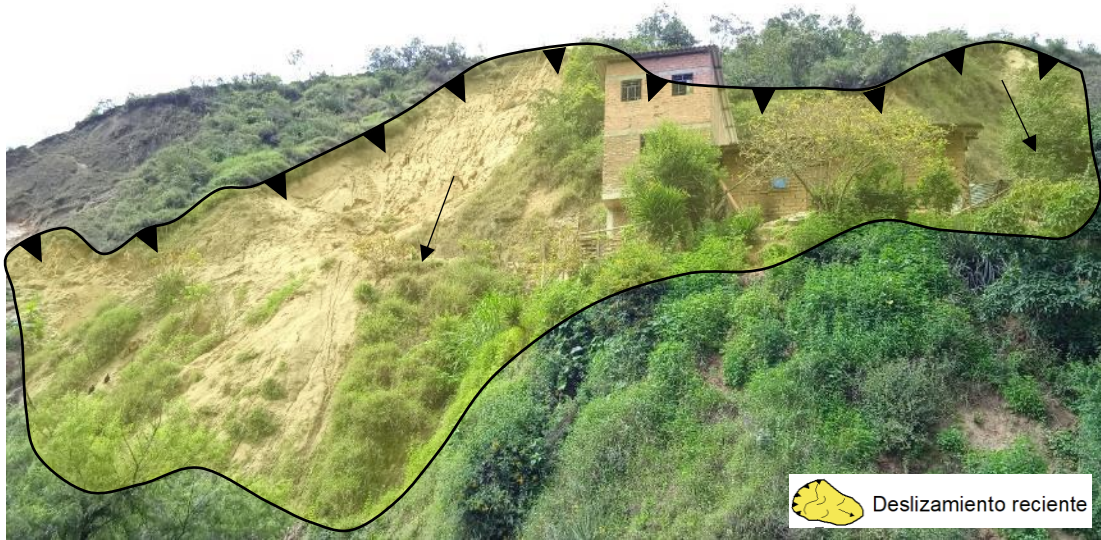
- La escarpa del deslizamiento y zona de arranque se desplaza desde la cota 2034 m s.n.m. hasta los 2020 m s.n.m.
- La longitud total del escarpe llega 703 m de longitud, el desnivel entre el escarpe y el pie llega a 15 m.
- El área afectada: 0.15 ha.
- El salto de falla principal mide 7 m.
- Largo y ancho del deslizamiento de la zona afectada: 150 m y 15 m.

Figura 28. Zona de deslizamiento en el sector Ramón Castilla.

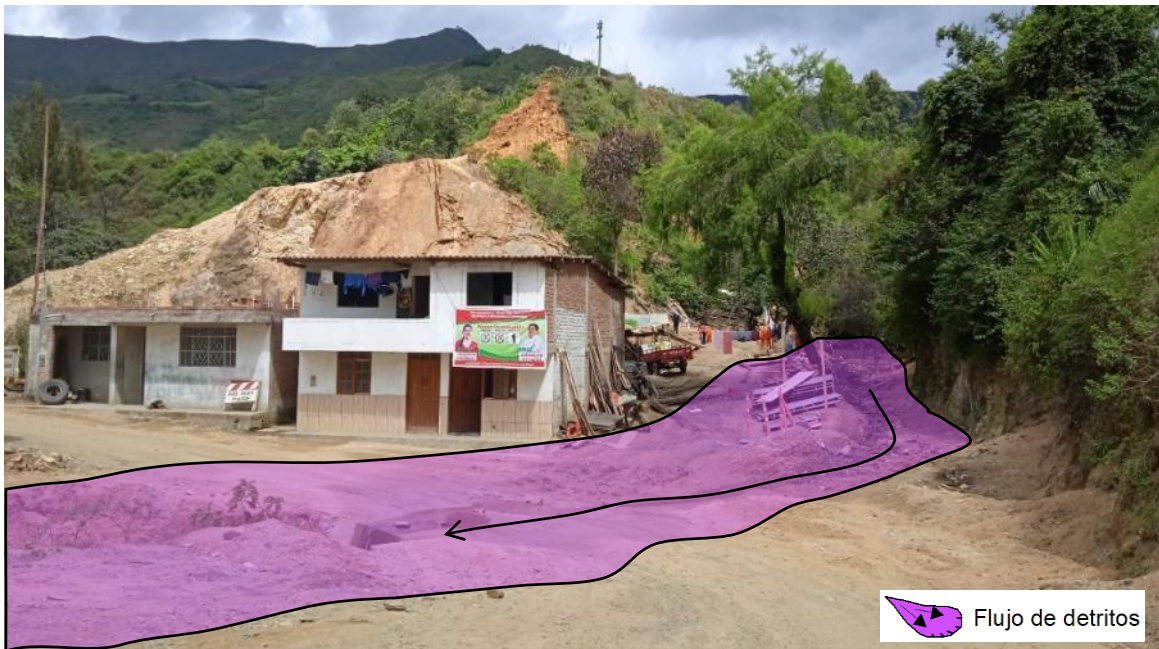
- Altura del flujo: 0.20 a 0.40 m.
- Ancho: 5 a 7 m.
- Contenido en porcentaje: 50% arena y limos, 10% gravas y gravillas y 40% de arcillas.
- Volumen desplazado: 121 000 m³.
- Activado por lluvias intensas y deslizamientos en la cabecera de las quebradas.

Figura 29. Riachuelo adyacente a la quebrada Pacay Pampa por donde descienden flujos en temporada de lluvias.

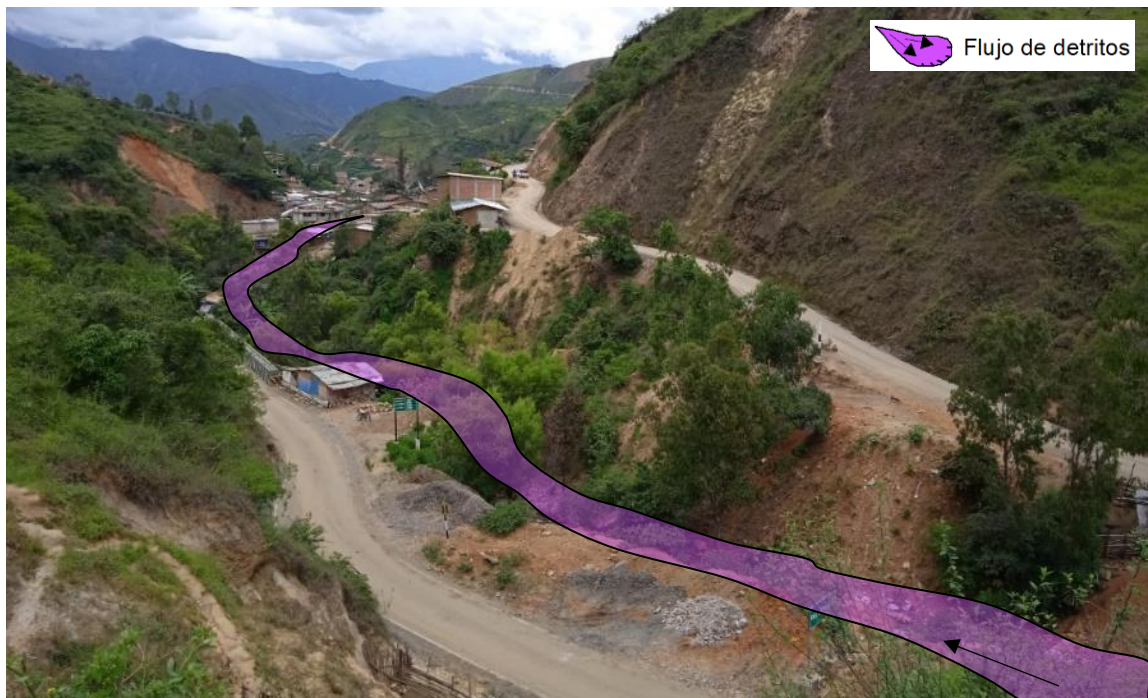
Figura 30. Riachuelo adyacente a la quebrada Pacay Pampa por donde descienden flujos en temporada de lluvias.

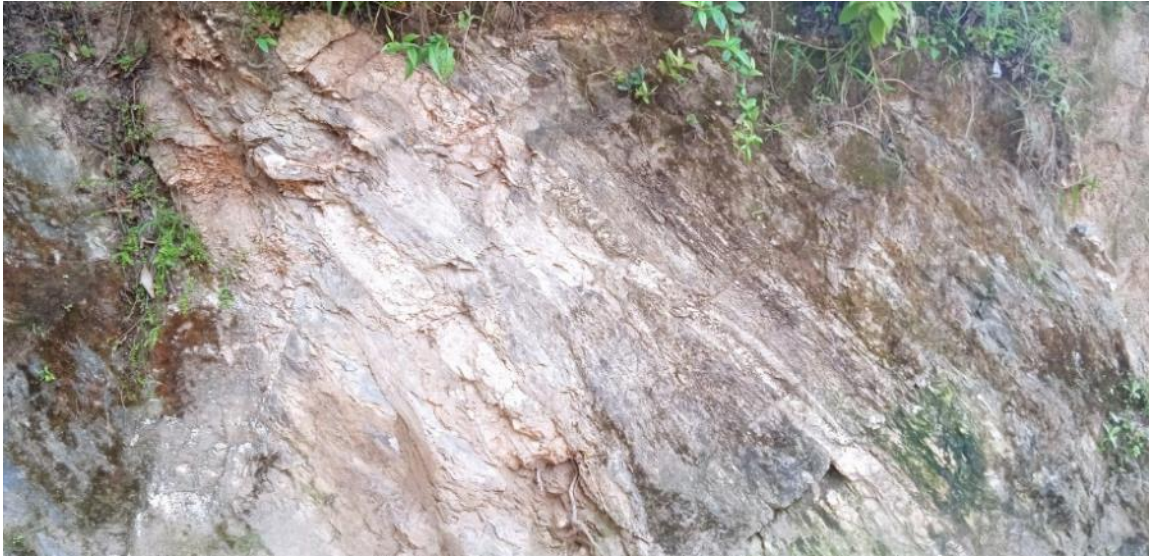
La litología de la zona de evaluación está representada por dos tipos o grupos de rocas principales, las primeras conformadas por filitas y tobas pizarrosas intercaladas con cuarcitas, estos afloramientos pertenecen al Grupo Salas que principalmente se ubican al norte del área urbana de Pacaipampa y aparecen muy fracturadas e intensamente meteorizadas (figura 32).

Figura 32. Filitas y tobas pizarrosas con cuarcitas muy fracturadas, coordenadas 9447468N y 647902E

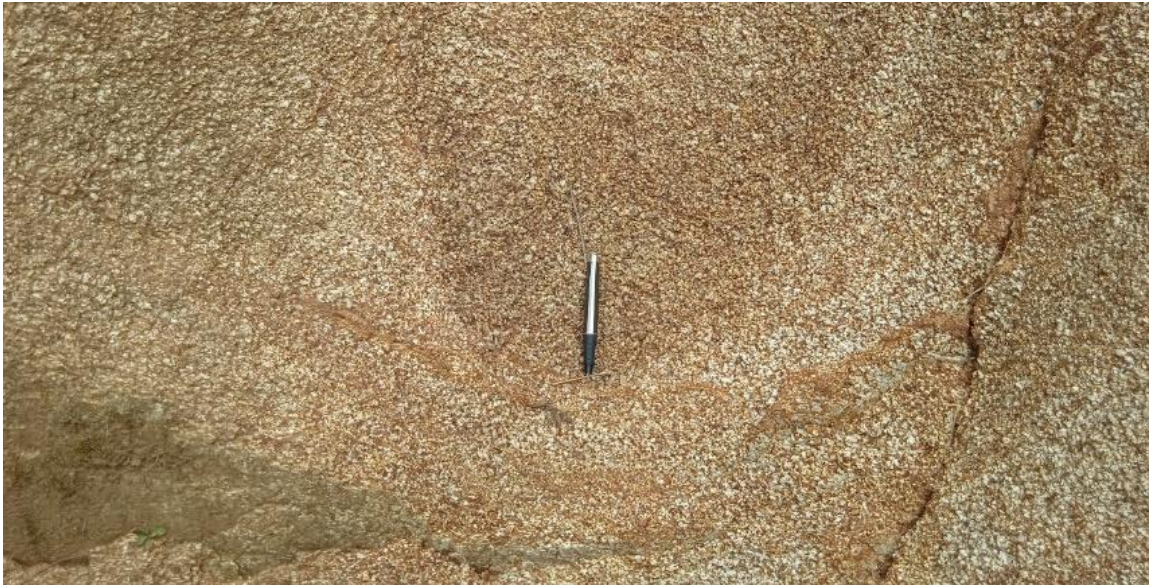
El segundo grupo, domina gran parte del área urbana, está representado por el Granito Paltashaco muy intemperizado y deleznable expuesto a deslizamientos y erosión de laderas (figura 33).

Figura 33. Granito se aspecto rosáceo muy deleznable en las coordenadas 9447578N y 647274E.

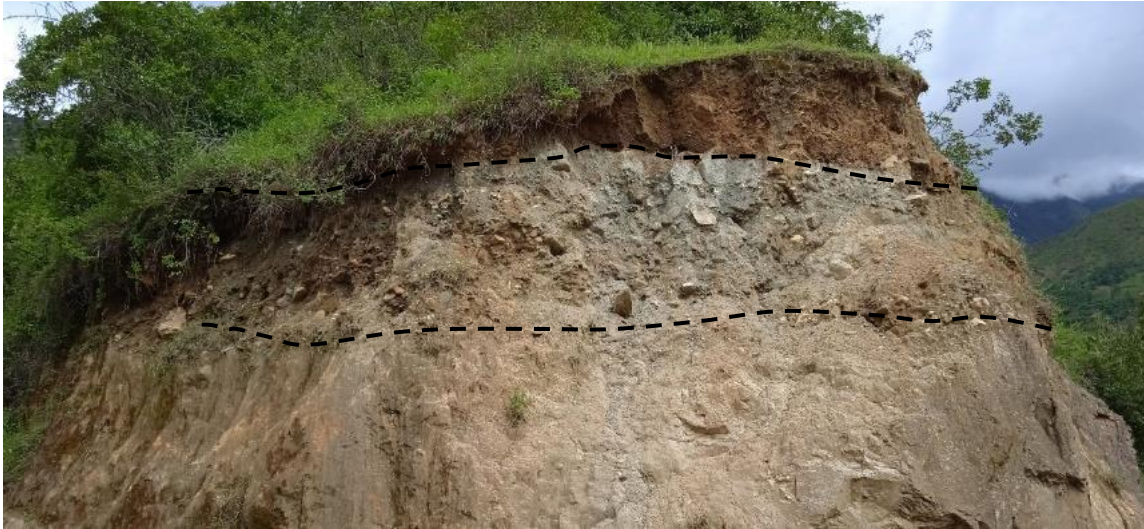
El depósito cuaternario está conformado por capas aluviales donde se observan clastos y gravas de granulometría angulosa a subredondeada, distribuidas de forma caótica lo que evidencia la ocurrencia de antiguos procesos de remoción en masa. La matriz está conformada por arenas limosas, estas capas forman un medio poroso por donde se infiltra el agua y sobresatura los sedimentos (figura 34).

Figura 34. Depósitos aluviales en las coordenadas 9493013N y 633366E.

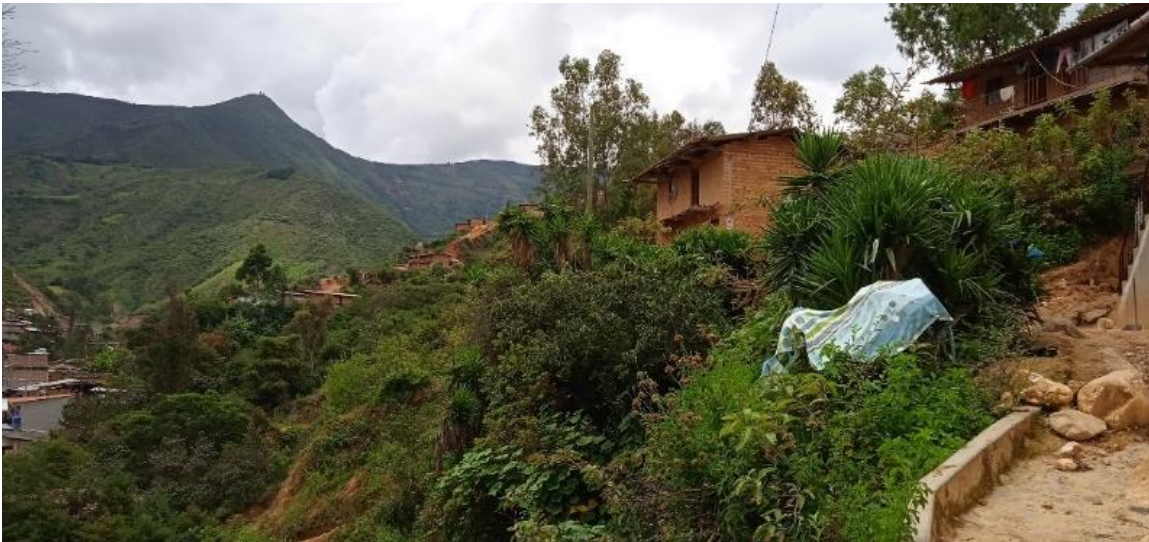
Figura 35. Relieves con pendientes escarpadas, coordenadas 9447550N y 647746E.

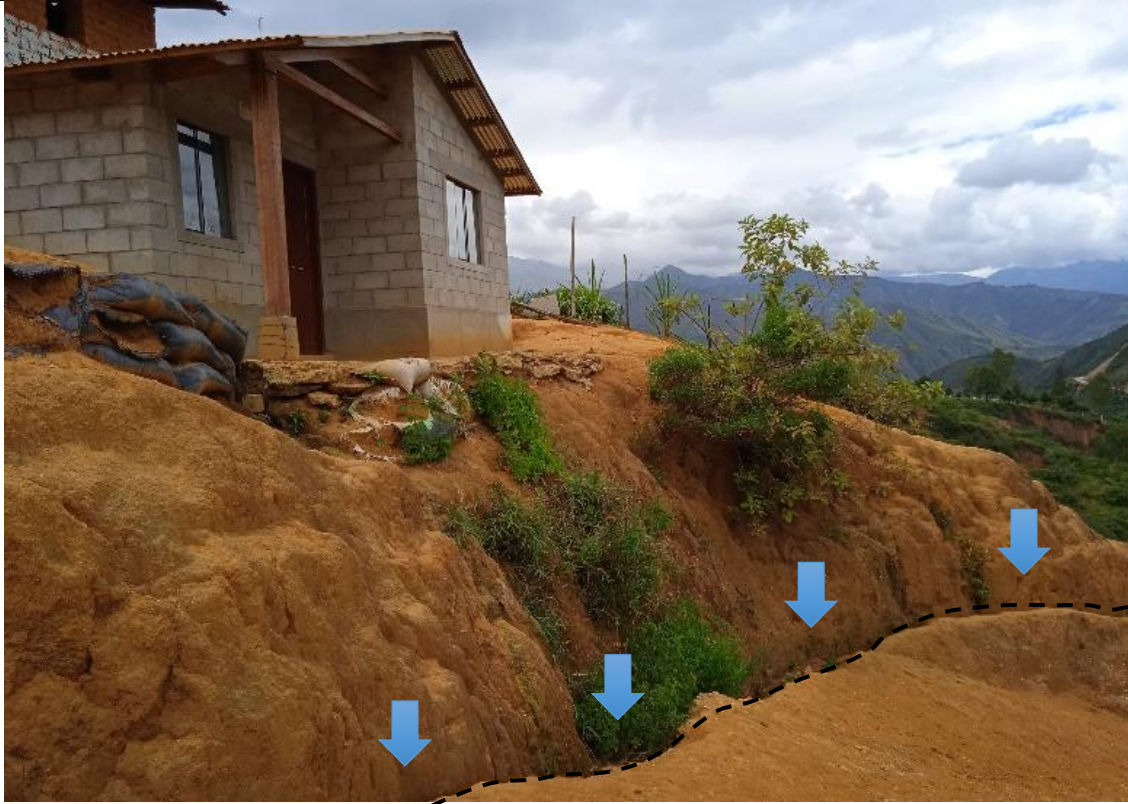
Figura 37. Zanja no revestida para drenar el agua de escorrentía en el AA.HH. Sagrado Corazón de Jesús, coordenadas 9447431N y 647787E.

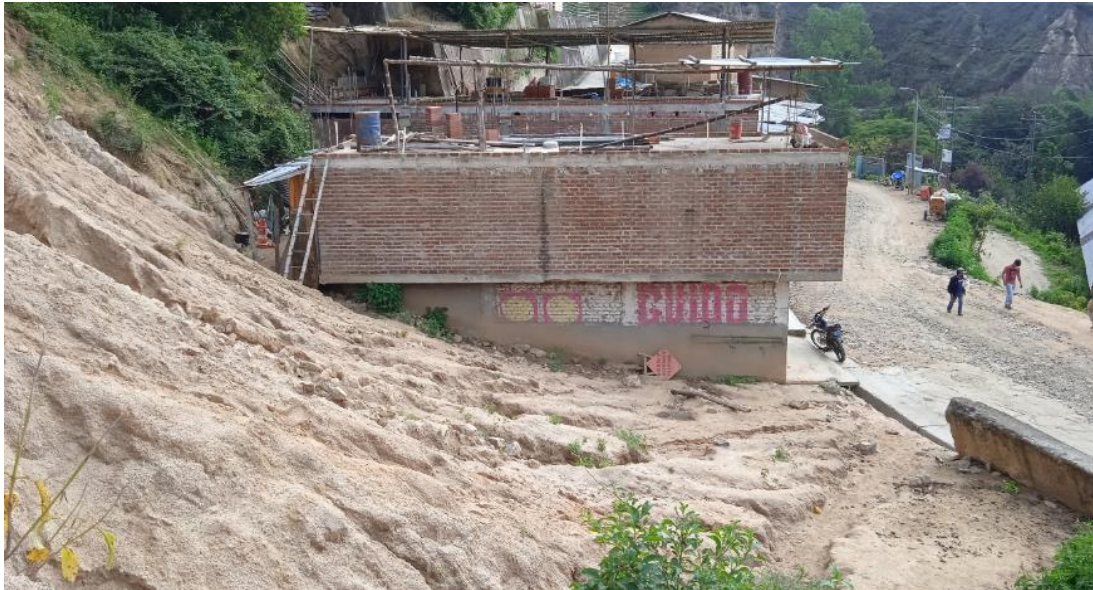
El sector El Altillo fue afectada por deslizamientos, según reportes 03 viviendas ubicadas en la calle La Unión fueron totalmente destruidas e inhabitables y fueron reubicadas posteriormente. Existen evidencias de posibles reactivaciones (figura 38).

Figura 38. Viviendas ubicadas en la calle La Unión afectadas por deslizamiento.

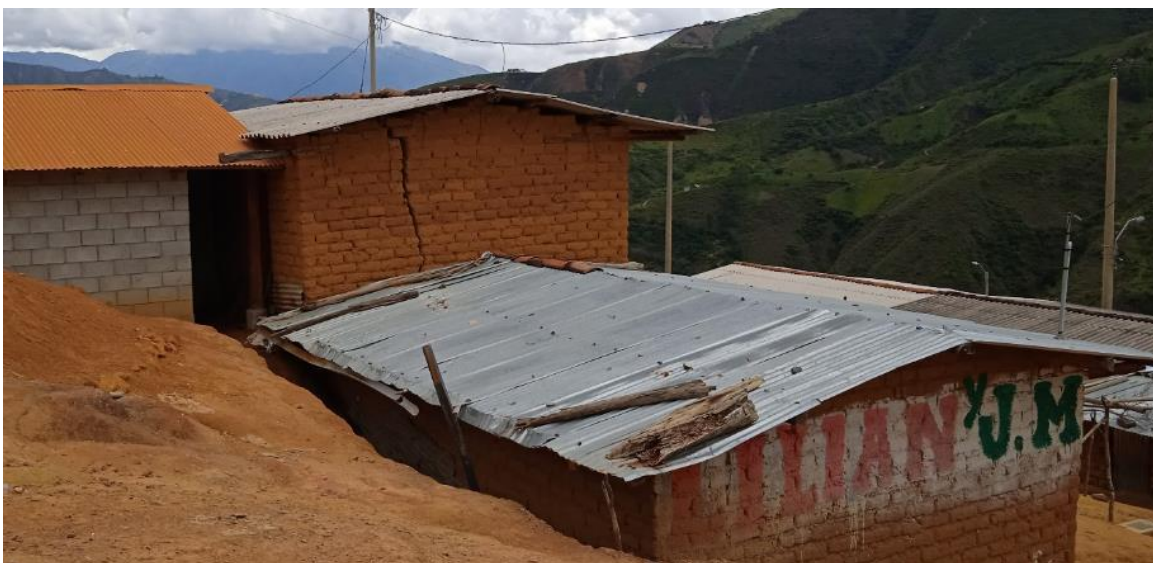
Los daños más críticos se han identificado en las viviendas del AA.HH. Sagrado Corazón de Jesús. Las viviendas registran principalmente agrietamientos y hundimientos en paredes y pisos respectivamente, 05 casas han sido afectadas según reportes de INDECI (figuras 40 y 41).

Figura 40. Vivienda afectada por asentamientos, coordenadas 9447385N y 647788E

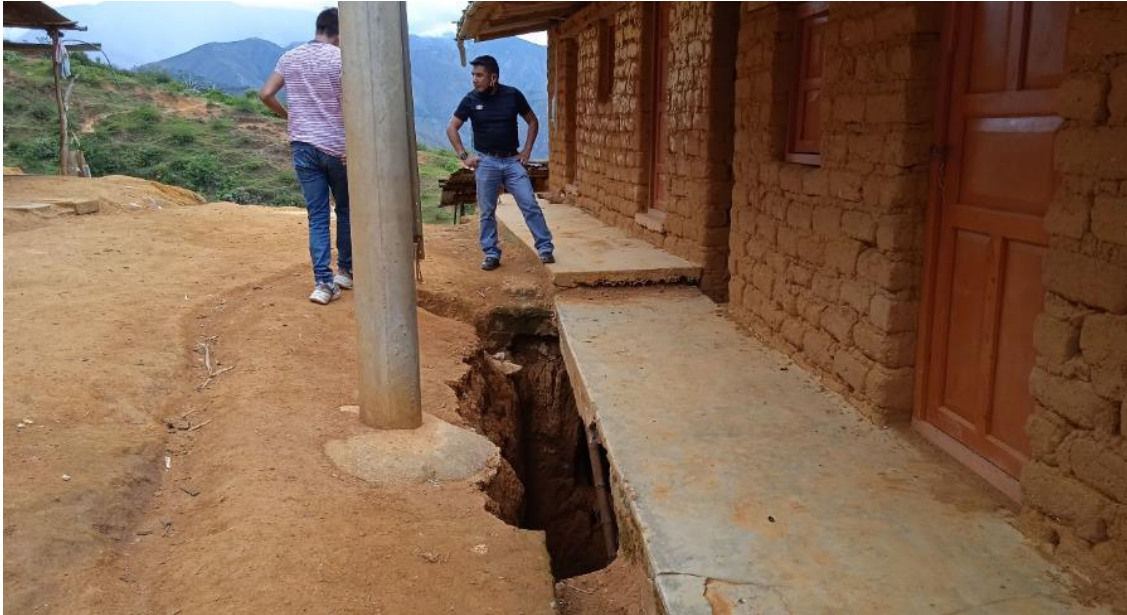
Figura 41. Vivienda afectada por cárcavas. Coordenadas 9493022N y 633362E.

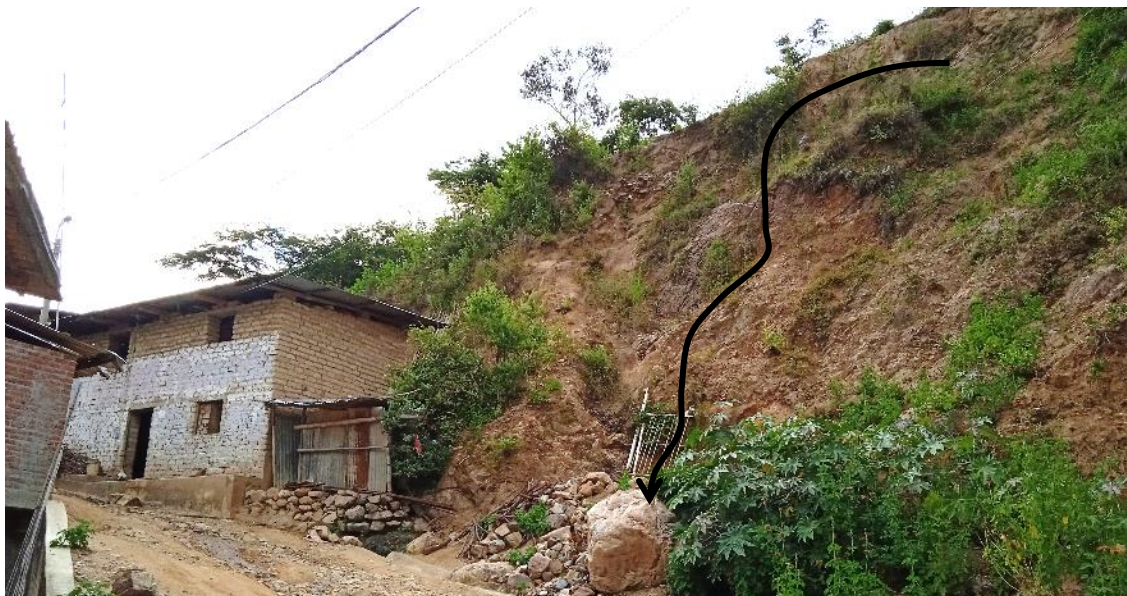
Las caídas de rocas resultan del desprendimiento de bloques de rocas muy fracturadas que se activan por escorrentía, los bloques de hasta 1 m de diámetro ocurren con menor frecuencia (figura 39).

Figura 39. Viviendas afectadas por caídas de rocas.

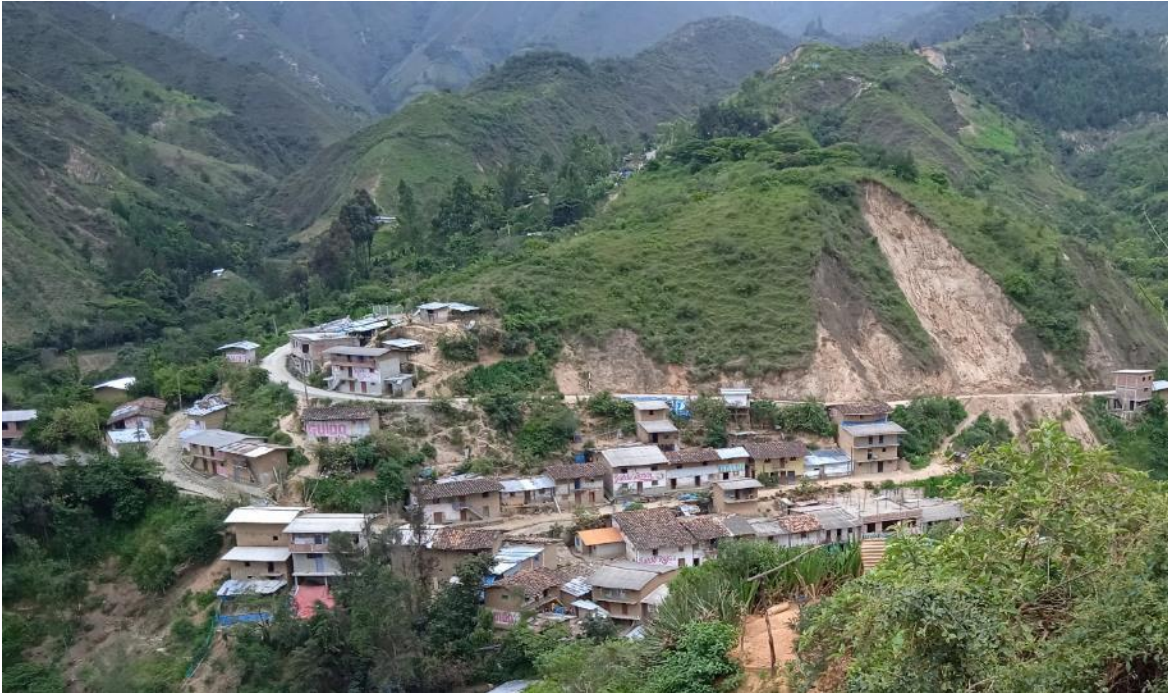
Los deslizamientos activados durante la temporada de lluvias afectan a más de 10 viviendas ubicadas en la vía Pacaipampa – Ayabaca, las casas tienen grietas en paredes y pisos (figura 42).

Figura 42. Deslizamientos en la vía Pacaipampa - Ayabaca.

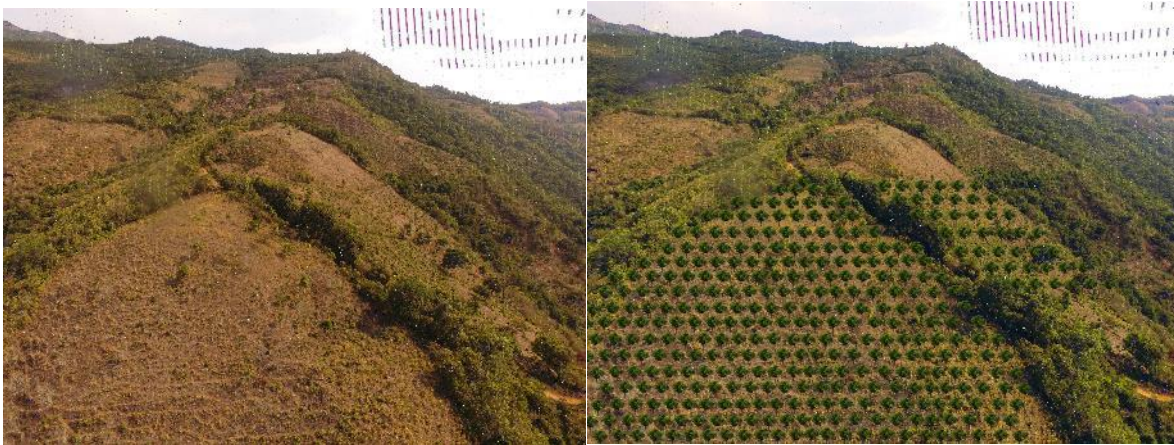
Figura 50. Ladera con evidencias de deslizamientos que deben reforestarse.
