Informe Técnico N° A7257

EVALUACIÓN DE PELIGROS GEOLÓGICOS EN EL ANEXO YALAGUA

Departamento Moquegua
Provincia General Sánchez Cerro
Distrito Ubinas

ABRIL
2022

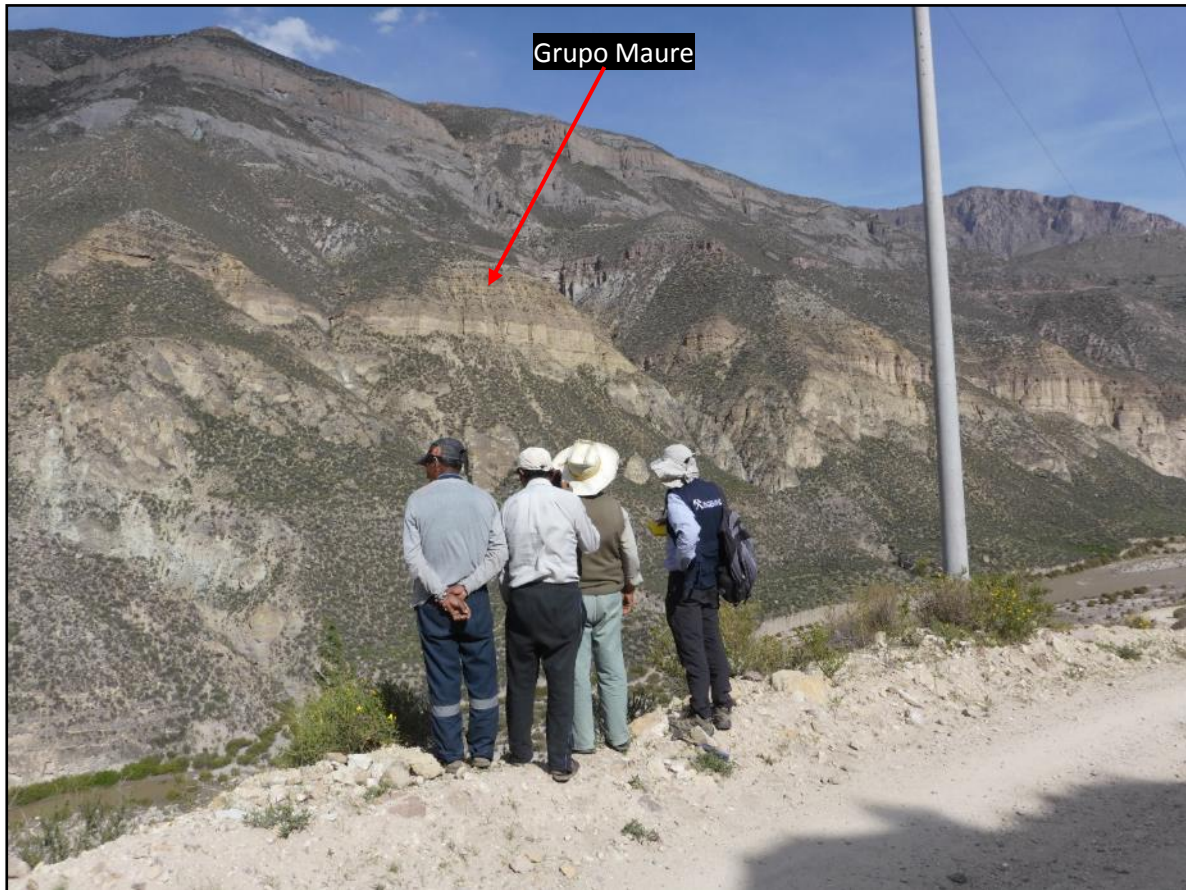
Figura 3. Afloramiento de Grupo Maure al Noreste del anexo de Yalagua, (coordenadas UTM WGS84: 313291E, 8198549N)

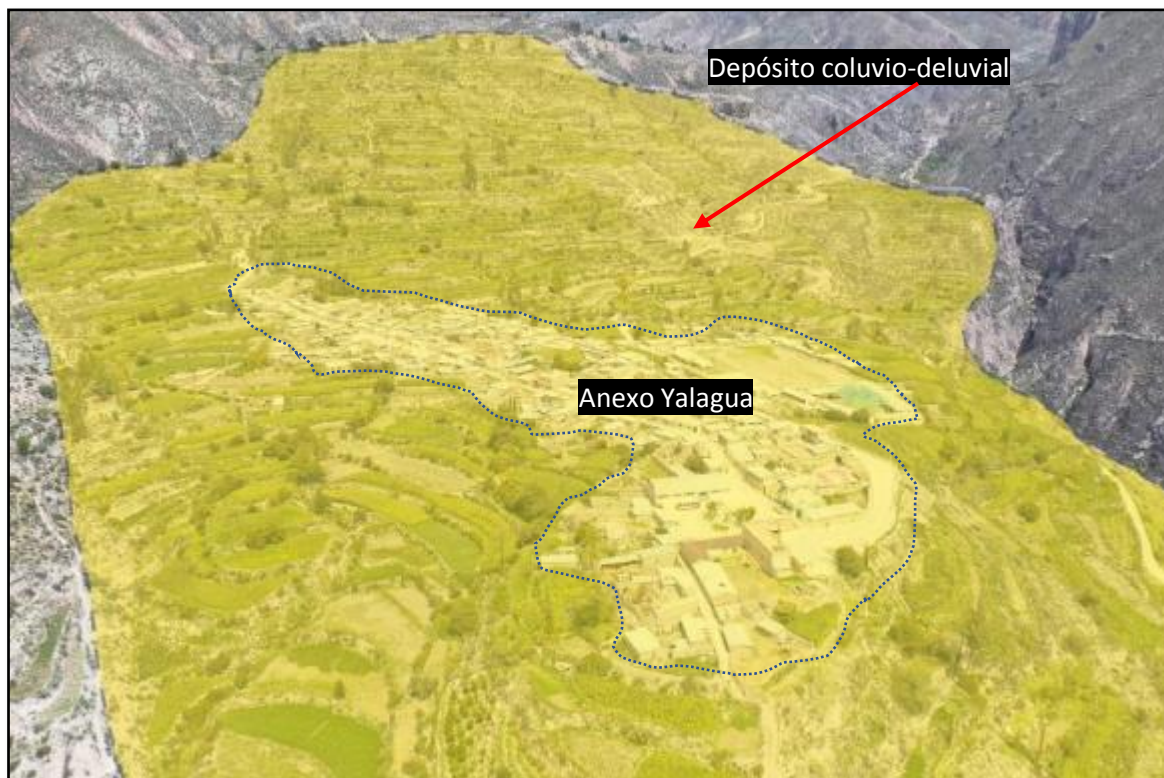
Las viviendas del anexo Yalagua (figura 4)., se ubican sobre este tipo de depósitos, conformado por bloques de 0.2 a 1 m de diámetro, son de origen sedimentario (areniscas y lutitas), envueltas en una matriz limoarcillosa no consolidada, este depósito, es altamente erosionable, evidencia de esto son los carcavamientos que se presentan en todo el cuerpo coluvio deluvial.

Figura 4. Depósito coluvio-deluvial (coordenadas UTM WGS84: 312473E, 8199040N)

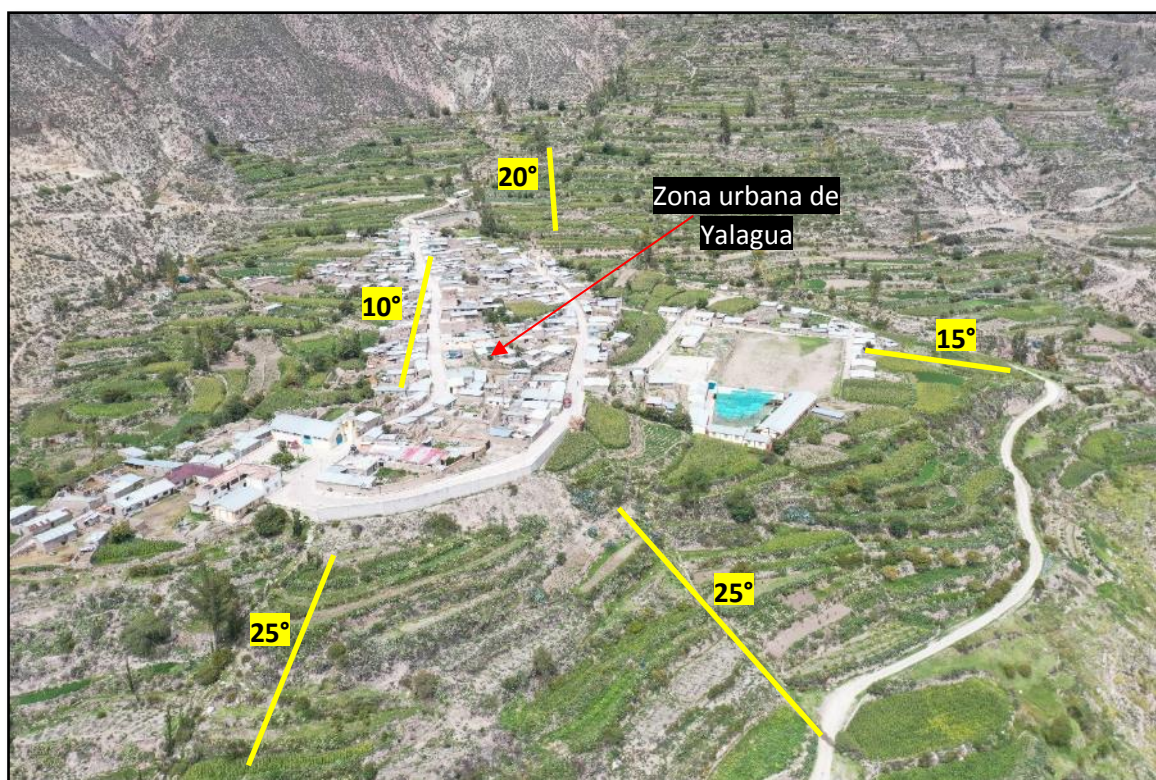
Las pendientes de los terrenos en el anexo Yalagua, varía desde inclinados suavemente ($1^\circ - 5^\circ$) a moderados ($5^\circ - 15^\circ$), en la parte baja de la zona urbana, ascendiendo laderas de las quebradas con un cambio abrupto de terrenos con pendiente muy fuerte ($25^\circ - 45^\circ$) a escarpados ($> 45^\circ$), (figuras 5).

Figura 5. Tipo de pendientes de área de estudio en el anexo de Yalagua, (coordenadas UTM WGS84: 312485E, 8198945N)

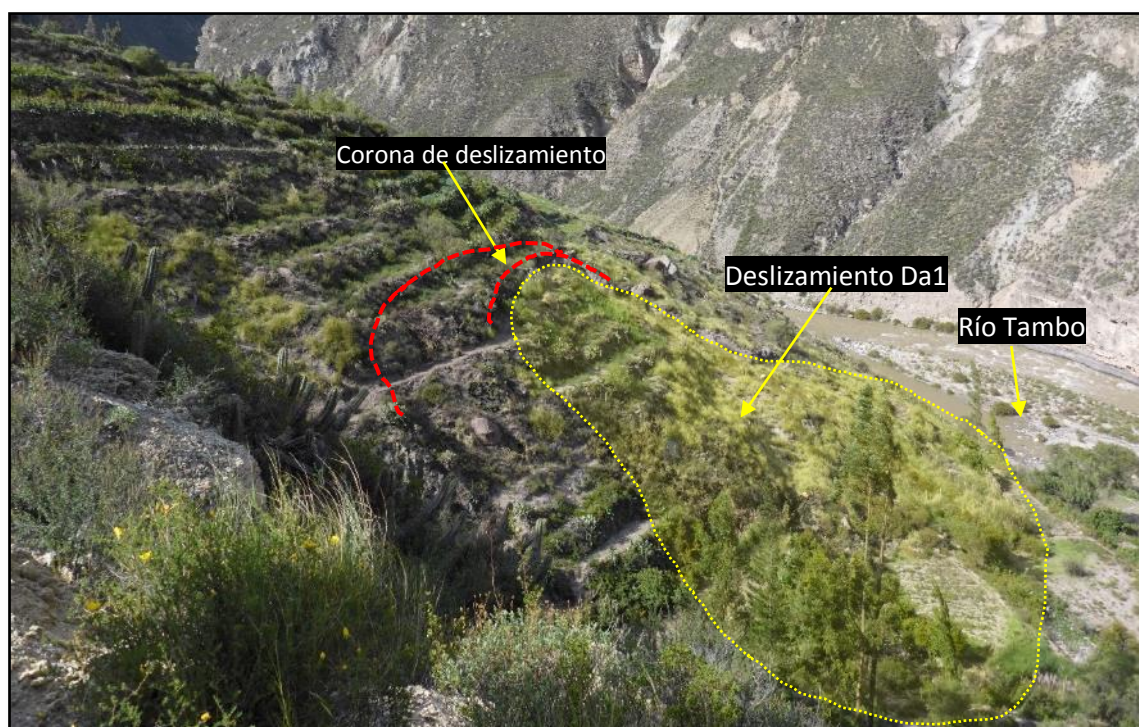
El deslizamiento es poco marcado, debido a la vegetación, procesos de erosión y meteorización que afecto el lugar.

La masa deslizada presenta una dirección noreste, hacia el cauce del río Tambo; cuyo cuerpo del deslizamiento presenta ondulaciones y desplazamiento del terreno.

Figura 6. Deslizamiento Da1 en Yalagua, (coordenadas UTM WGS84: 312862E, 8198785N)

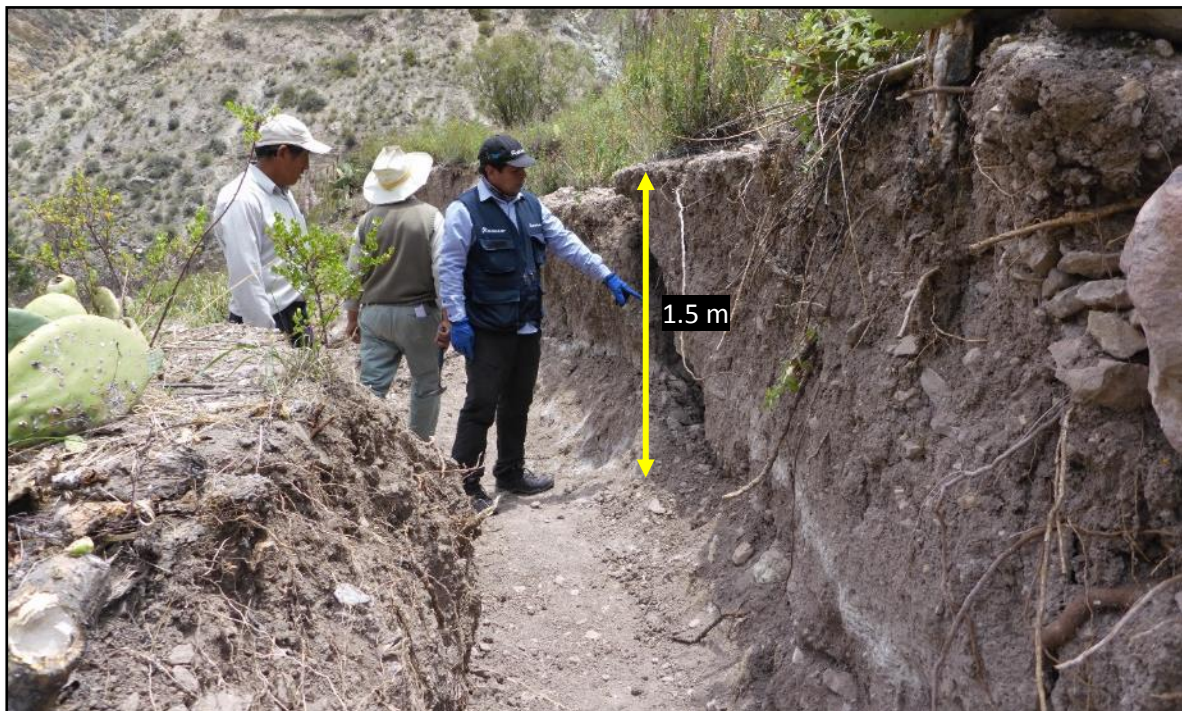
Figura 7. Salto de escarpe deslizamiento Da1 en Yalagua, (coordenadas UTM WGS84: 312857E, 8198788N)

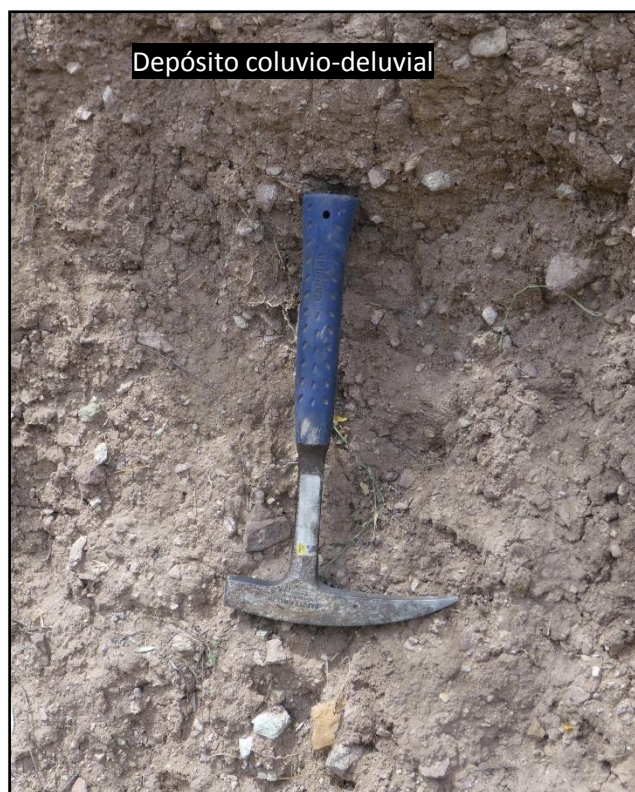
En base al contexto litológico, el deslizamiento se generó en un depósito coluvio-deluvial, constituido por clastos heterogéneos de rocas volcánicas de diversos tamaños, bloques y gravas, englobados en una matriz areno-arcillosa; cuyo depósito es no consolidado, (figura 8).

Figura 8. Depósito coluvio-deluvial, en la parte baja del anexo de Yalagua, (coordenadas UTM WGS84: 312857E, 8198788N)

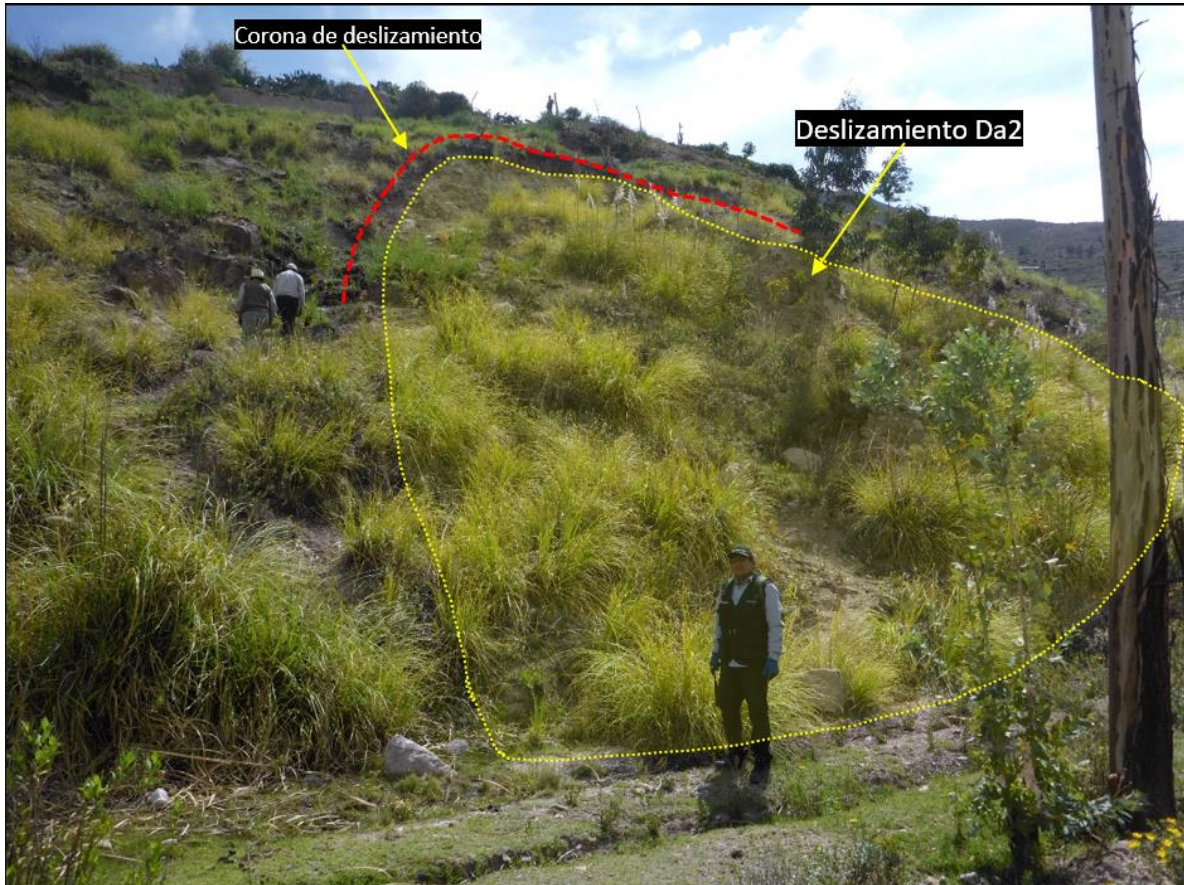
Deslizamiento Da2: Es un deslizamiento rotacional de origen antropogénico “los lugareños en el lugar construyeron una plataforma para sus cultivos”, posee una corona y el salto de escarpe, los cuales no se observan nítidamente debido a la vegetación, procesos de erosión y meteorización que afectó el lugar (figura 9).

La masa se deslizó en dirección norte, hacia el cauce de la quebrada Mayoukhu, aparentemente, por la pérdida de soporte en la ladera, debido a un corte en el terreno, que fue realizado por los pobladores en años pasados.

Figura 9. Deslizamiento Da2 en Yalagua, (coordenadas UTM WGS84: 312438E, 8199194N)

El evento corresponde a un deslizamiento rotacional, su corona principal es de forma regular y mide 25 m; la altura del salto del escarpe principal varía entre 0.8 a 1.2 m. El evento está comprendido entre las cotas 3382 m s.n.m. y 3360 m s.n.m., es decir posee un desnivel de 22 m.

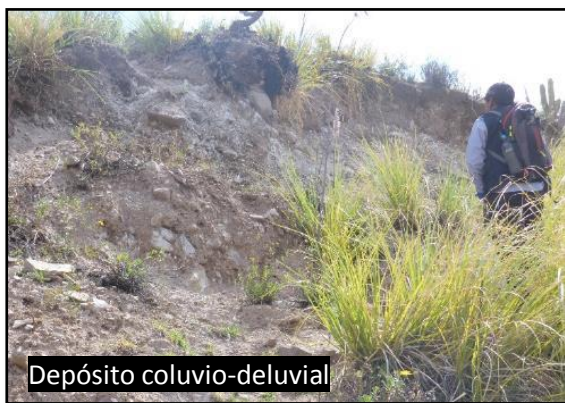
El deslizamiento Da2, al igual que el deslizamiento Da1, se desarrolló sobre un depósito coluvio-deluvial, constituido por clastos heterogéneos de rocas volcánicas de diversos tamaños, bloques y gravas, englobados en matriz areno-arcillosa; cuyo depósito es no consolidado, (figuras 8 y 10).

Figura 10. Depósito coluvio-deluvial, (coordenadas UTM WGS84: 312438E, 8199194N)

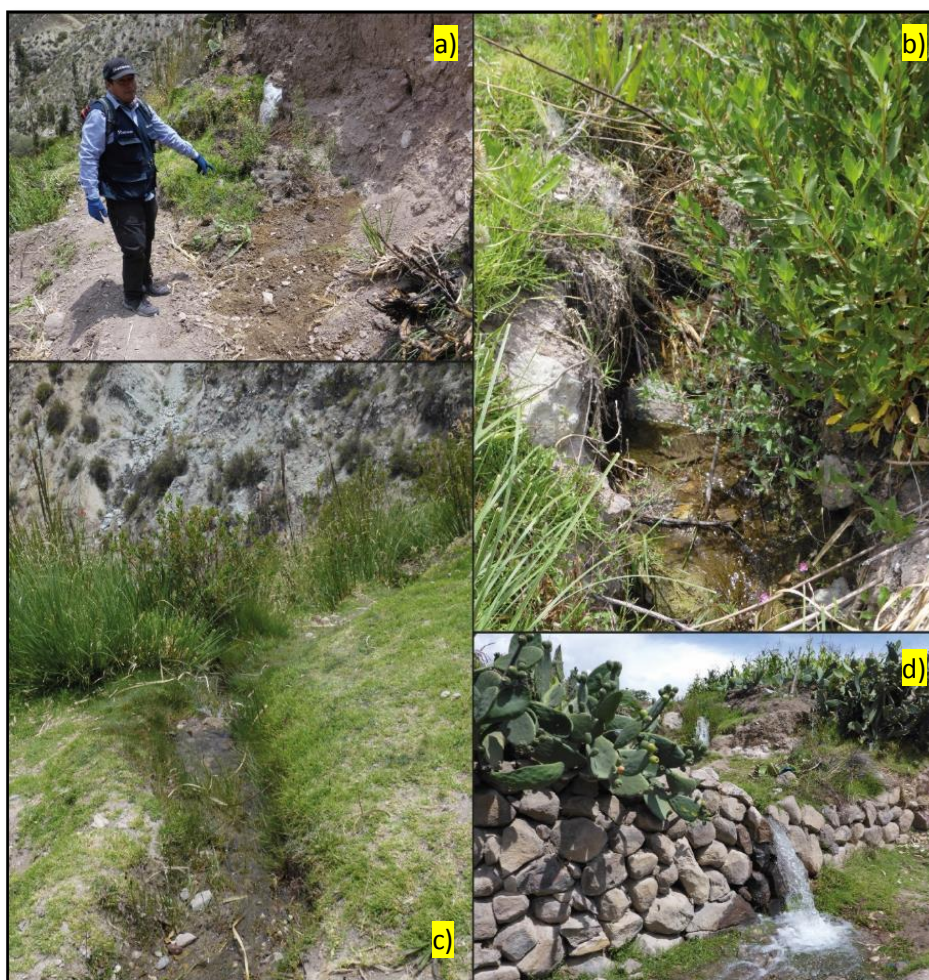
En los terrenos ubicados alrededor de la zona urbana de Yalagua, se evidenció surgencias de agua (figura 11a), canales de agua sin revestimiento (figuras 11b, 11c y 11d) para irrigar los terrenos agrícolas de Yalagua, Mayoukhu y Hualimpaya, lo que ocasiona infiltración y saturación de los terrenos.

Figura 11. Surgencias y canales de agua en el área agrícola del anexo Yalagua. a) se ubica en las coordenadas UTM WGS84: 312857E, 8198788N; b) en 312812E, 8198732N; c) en 312745E, 8198754N y d) en 312277E, 8199174N.

3. Reubicar el reservorio de agua del anexo de Yalagua, a una zona en que no represente peligro alguno, que no afecte a elementos vulnerables.
4. Con el objetivo de conducir adecuadamente las aguas pluviales proveniente de la parte alta del área poblada, impermeabilizar los canales y acequias para evitar infiltración de agua al subsuelo. En zonas con deslizamiento, los canales deben ser entubados (PVC), para evitar cualquier tipo de infiltración de agua al terreno.

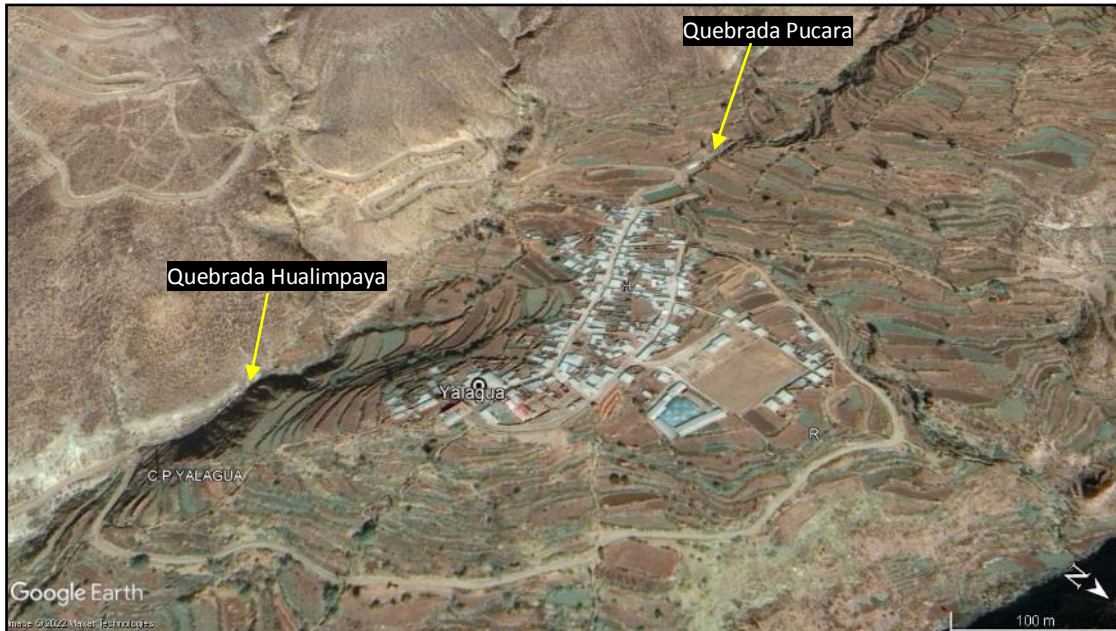
Próximo a la zona urbana del anexo de Yalagua, se localizan dos quebradas Hualimpaya y Pucará (figura 12). En los cauces se apreció depósitos de antiguos flujos de detritos (huaico). Las quebradas mencionadas descienden desde el cerro Coaguila.

Figura 12. Quebrada Hualimpaya y quebrada Pucará.

1. Canalizar y encausar cauces de las quebradas Hualimpaya y Pucará, a fin de controlar y derivar los flujos de detritos (huaicos) y no causen daños. Para determinar el ancho y profundidad del canal, se debe realizar una estimación de capacidad máxima, en base al cálculo volumétrico de los flujos de detritos para lluvias extremas.

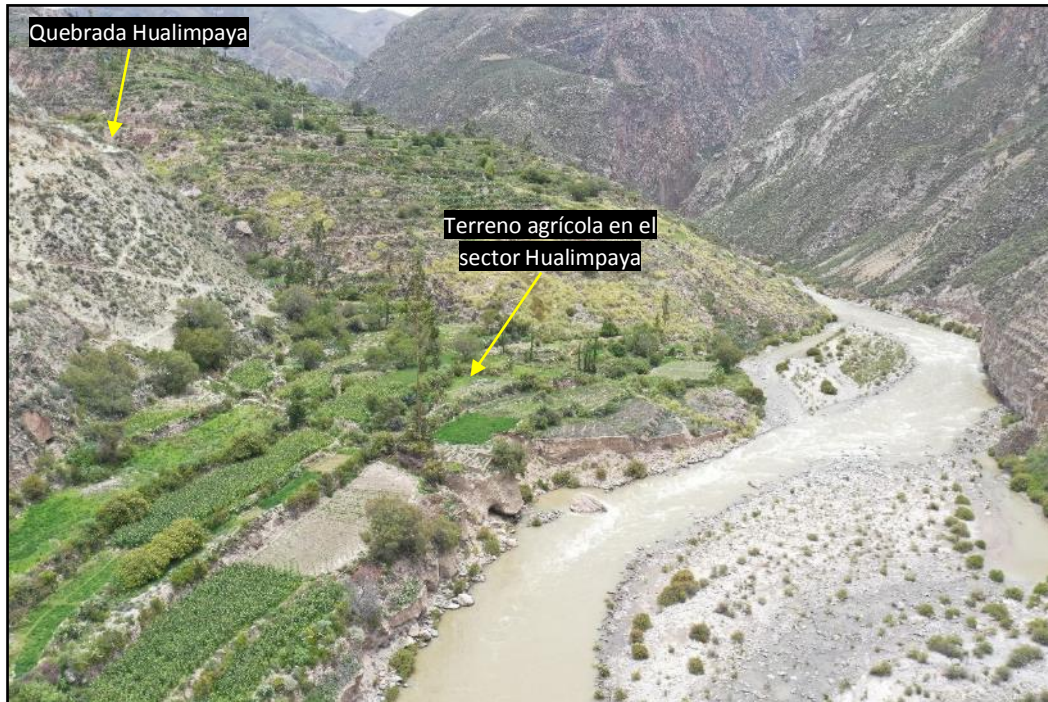
La quebrada Hualimpaya en su recorrido cruza la zona agrícola del anexo de Yalagua, mientras que la quebrada Pucará cruza por un costado de la zona urbana de Yalagua. Por ambas quebradas descendieron flujos de detritos (huaico), en épocas pasadas, muestra de ello son los depósitos de flujos encontrados en ambas quebradas, (figura 13 y 14).

Figura 13. Quebrada Hualimpaya (coordenadas UTM WGS84: 312848E, 8198704N)

En la quebrada Hualimpaya, los depósitos de flujos son ligeramente compactados, conformados por 80 a 70 % de material fino y 30 a 20% de bloques y gravas. fragmentos con diámetros comprendidos entre 20 y 30 cm representan menor al 20% de bloques. Asimismo, los más grandes tienen diámetro de hasta 40 cm y representan menos del 5%.

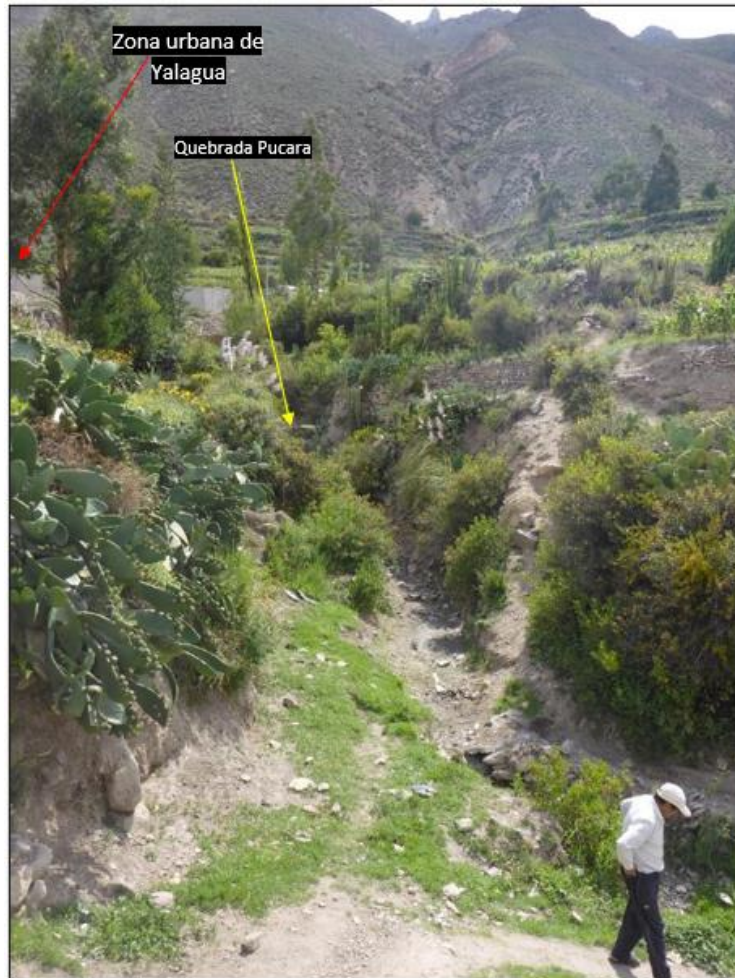
Figura 14. Quebrada Pucará (coordenadas UTM WGS84: 311981E, 8198863N)

En la quebrada Pucará, el depósito de flujo de detritos es ligeramente compactado, está conformado por 75 a 65 % de material fino y 25 a 35% de bloques y gravas. Los bloques que predominan tienen un diámetro comprendido entre 20 y 30 cm y representan menos del 30%. Los bloques más grandes tienen diámetro de hasta 50 cm y representan menos del 5%.

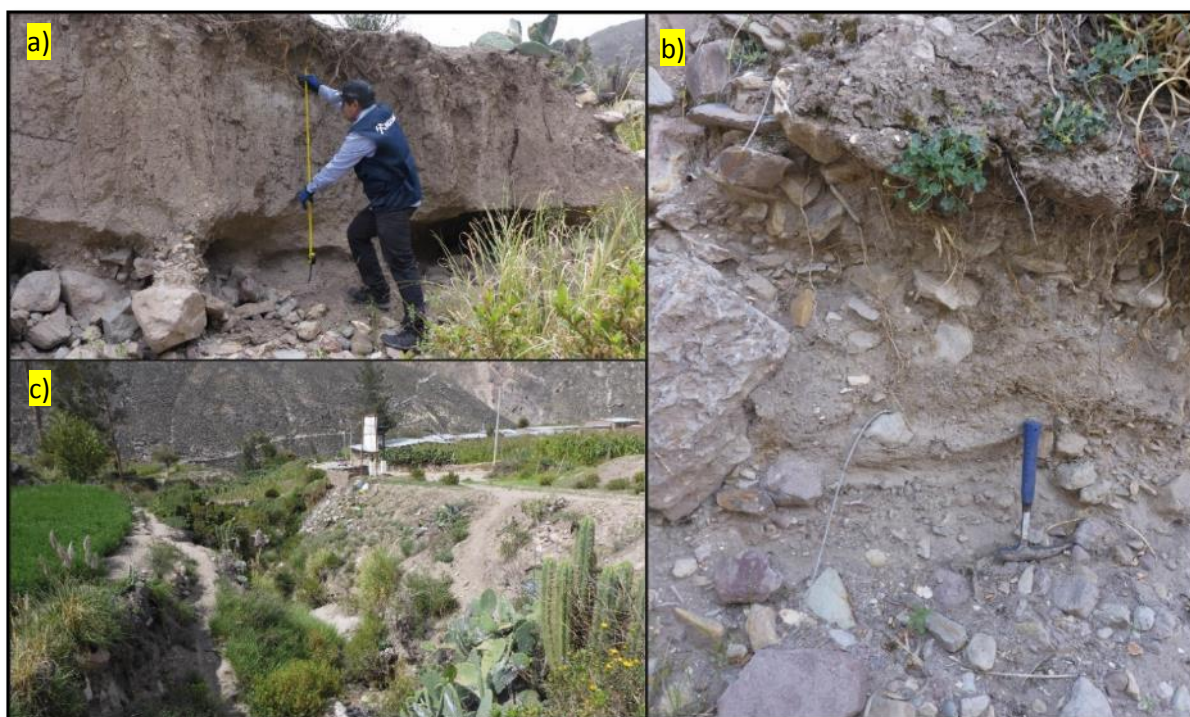
Los bloques poseen litología heterogénea, conformado por fragmentos volcánicos hidrotermalizados. Todo lo mencionado se encuentra englobado en matriz areno-limosa (figuras 14b y 14c).

Figura 15. Depósito de flujo de detritos (huaico), a) se ubica en las coordenadas UTM WGS84: 312977E, 8198677N; b) en 312148E, 8198945N y c) en 312125E, 8198906N.

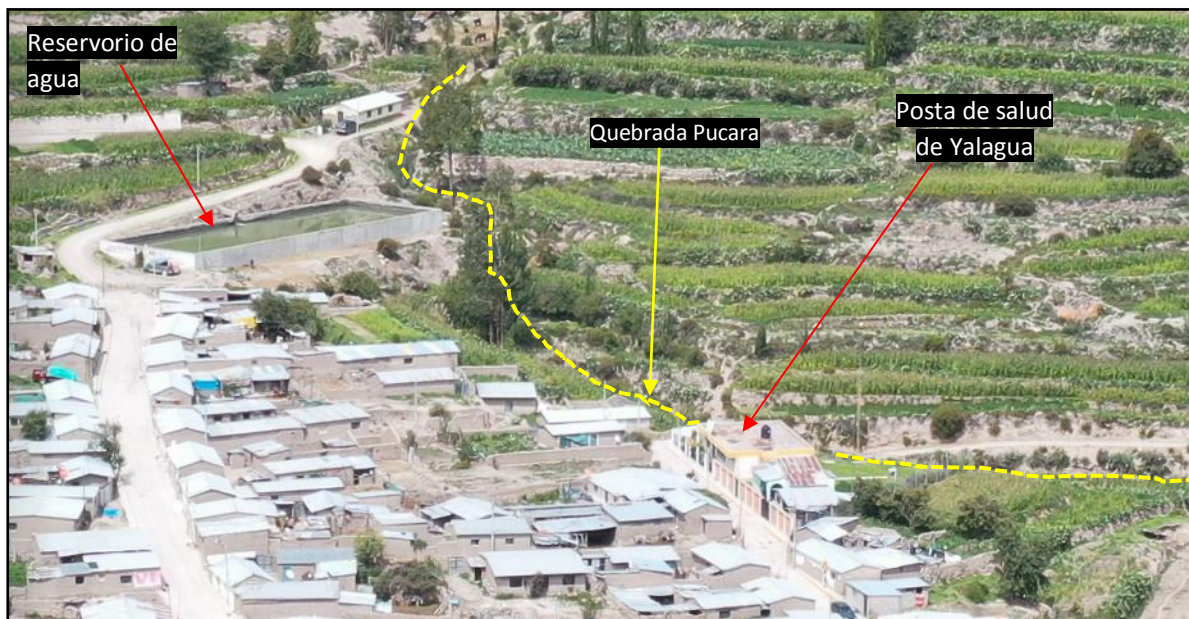
La ocurrencia de nuevos flujos de detritos en la quebrada Hualimpaya, las cuales afectarían directamente terrenos de cultivo del anexo de Yalagua ubicados en el sector Haulimpaya (figura 13), al igual que los flujos de detritos (huaico); en la quebrada Pucará, afectarían el reservorio de agua del anexo de Yalagua, posta de salud de Yalagua, viviendas aledañas al cauce de la quebrada y vías de comunicación (figuras 16 y 17).

Figura 16. Infraestructura próxima al cauce de la quebrada Pucará

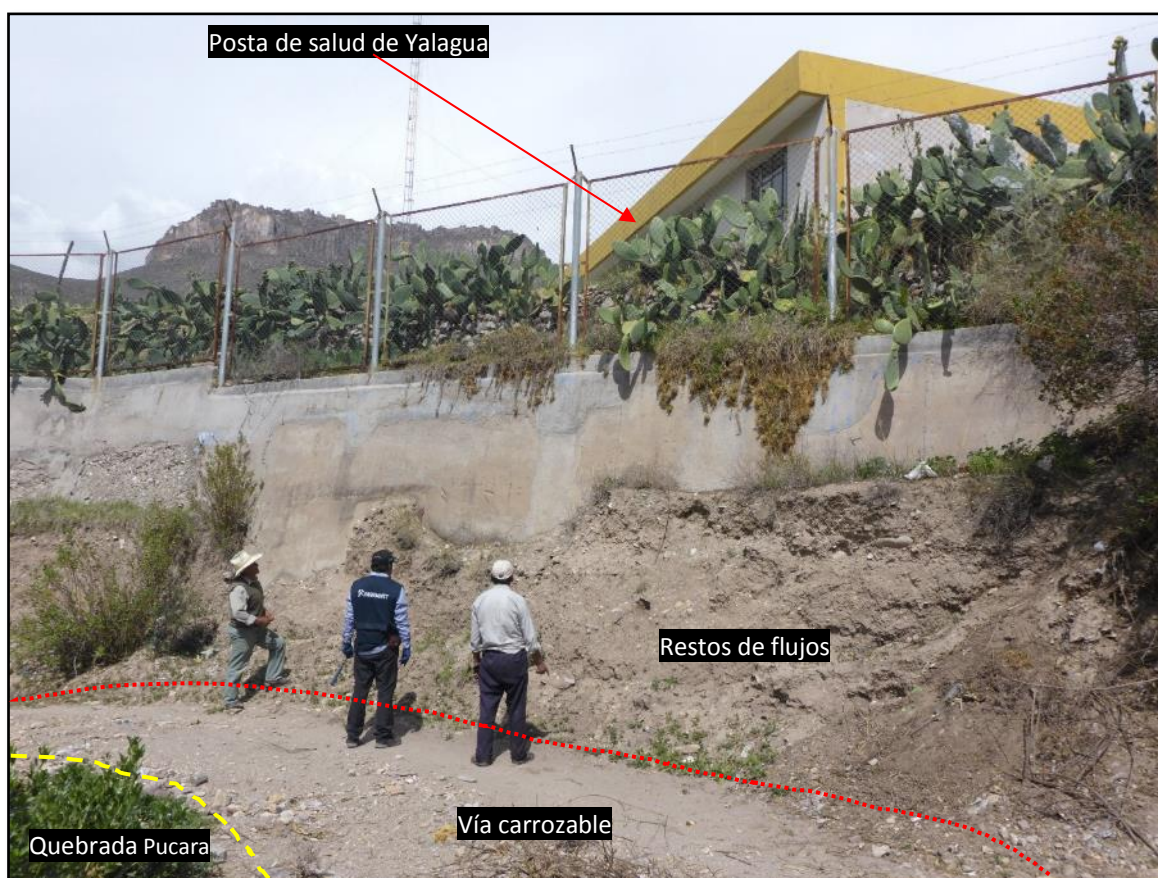
La posta de salud de Yalagua se ubica en la margen derecha de la quebrada Pucará. En el punto UTM WGS84: 312152E, 8198939N se han encontrado de manera adosada, restos de depósitos antiguos de flujos de detritos (figura 17). Así mismo, por este punto cruza una vía carrozable que une la zona urbana con el área agrícola de Yalagua.

Figura 17. Quebrada Pucará (coordenadas UTM WGS84: 312157E, 8198944N)

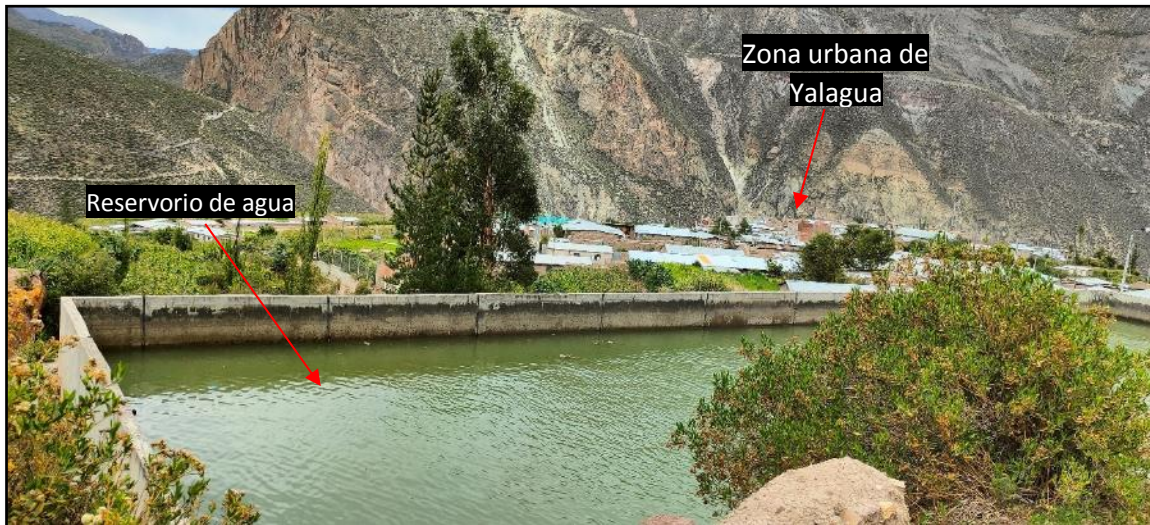
En la parte alta de la zona urbana de Yalagua se ubica un reservorio de agua, el cual está construido con muros delgados; se aprecia un fuerte desgaste en los muros. El colapso del reservorio frente a un fuerte movimiento sísmico es latente, la ruptura del reservorio podría inundar a las viviendas del anexo Yalagua.

Figura 18. Quebrada Pucará (coordenadas UTM WGS84: 312089E, 8198857N)

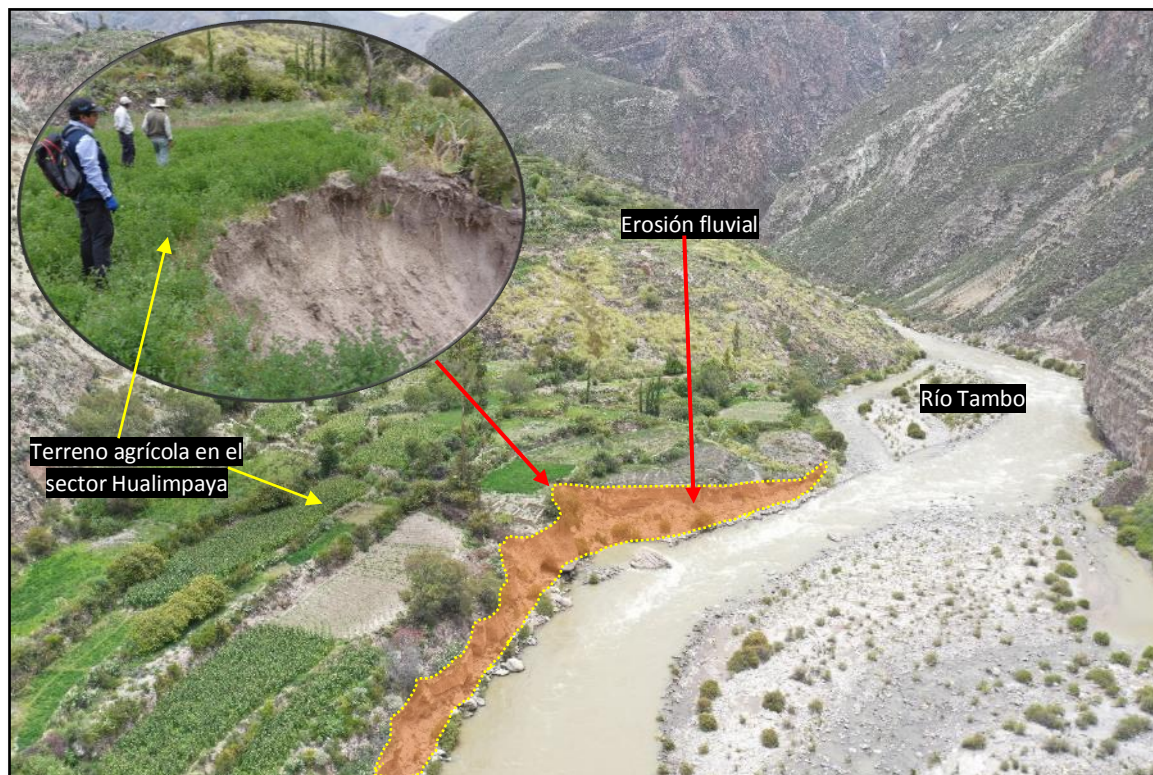
Los derrumbes se originan por la pérdida del soporte, en el pie de los acantilados, a causa de la dinámica fluvial de la quebrada Mayoukhu y el río Tambo.

Los terrenos agrícolas del anexo Yalagua, se ubican sobre terrazas de depósitos de huaico antiguos, de hasta 2 m de potencia. La erosión fluvial afecta la estabilidad de las terrazas, generando derrumbes en el cauce de la quebrada Mayoukhu y el río Tambo, (figura 19).

Figura 19. Zona de derrumbes y erosión fluvial, (coordenadas UTM WGS84: 312950E, 8198658N)

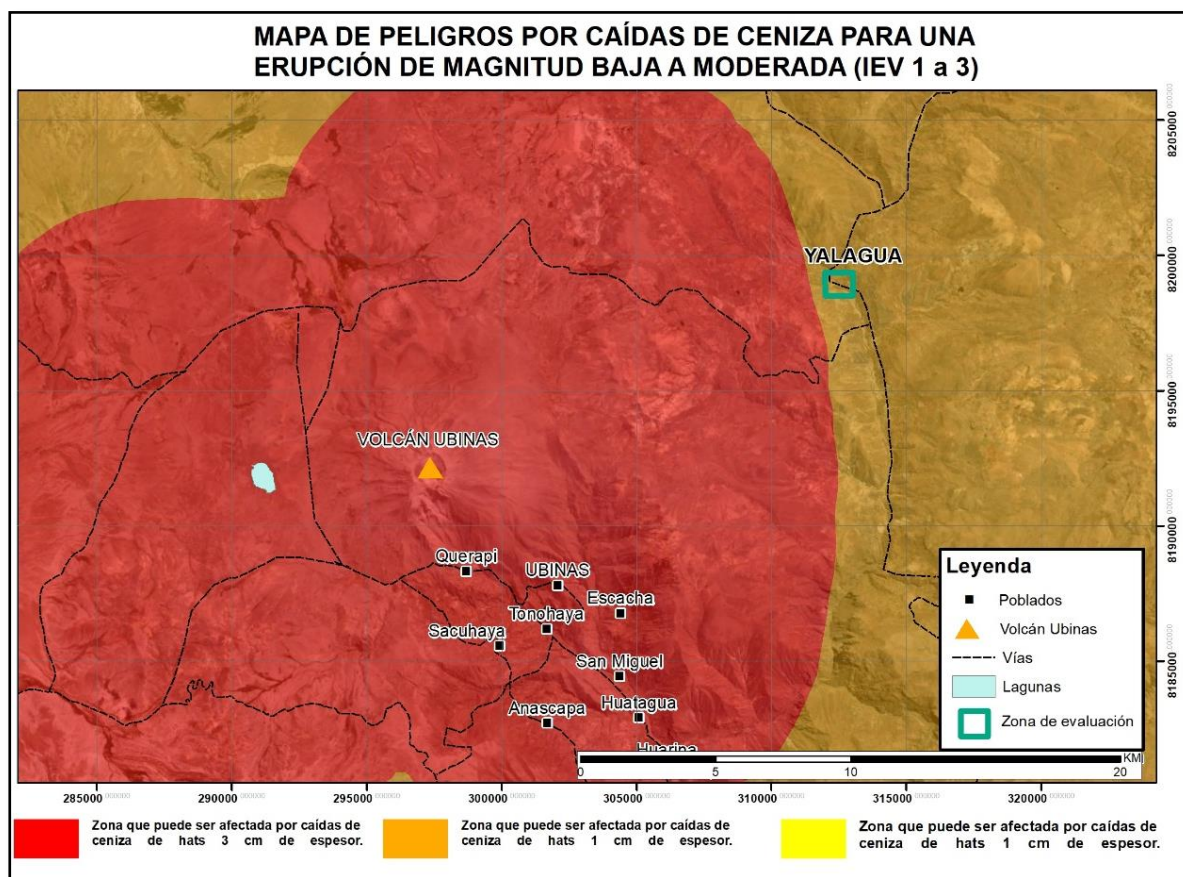
De acuerdo con la zonificación del mapa antes mencionado, el anexo Yalagua, frente a caída de ceniza volcánica se ubica en la zona de peligro moderado (naranja) (figura 20); puede ser afectada por caída de ceniza con espesores de hasta 1 cm.

Figura 20. Zonas de afectación por caída de cenizas del volcán Ubinas (Rivera et al., 2011).

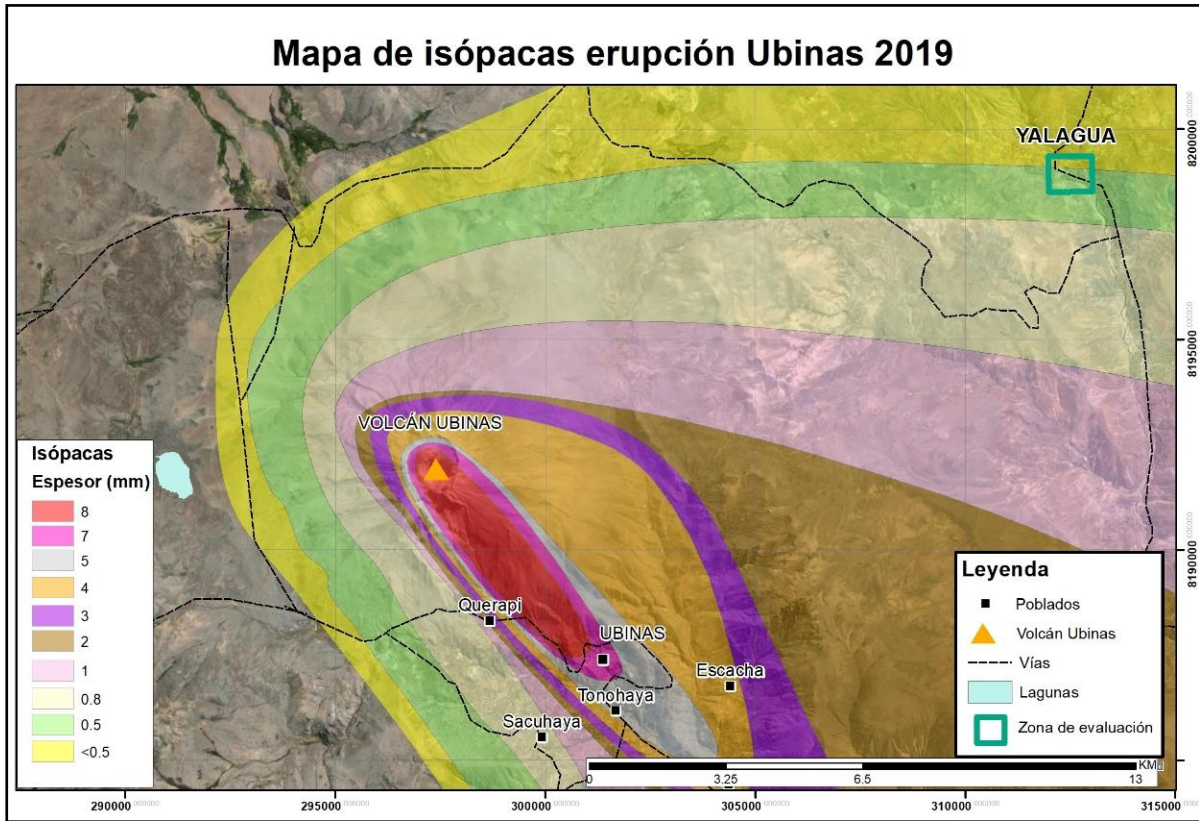
La magnitud de la erupción se ha clasificado dentro del índice de explosividad VEI 2. Además, el autor ha realizado medidas de espesores de caída de cenizas en el sector suroeste del volcán Ubinas, determinando que entre 5 a 15 km, la erupción acumuló espesores de 8 a 1 mm, principalmente en la quebrada Volcanmayo y en la zona urbana del distrito de Matalaque. Así mismo, se determinó que en la zona urbana del anexo de Yalagua se acumuló un espesor de 0.5 mm de ceniza volcánica, (figura 21).

Figura 21. Isópacas de caída de cenizas, de la erupción del 19 de julio del 2019, volcán Ubinas (Ramos et al., 2019).
