Estudio Geoambiental de la Cuenca del Río Puyango-Tumbes

Boletín N° 32 Serie C
Geodinámica e Ingeniería Geológica

Por:
Segundo Núñez Juárez
Juan Zegarra Loo

Lima-Perú
2006

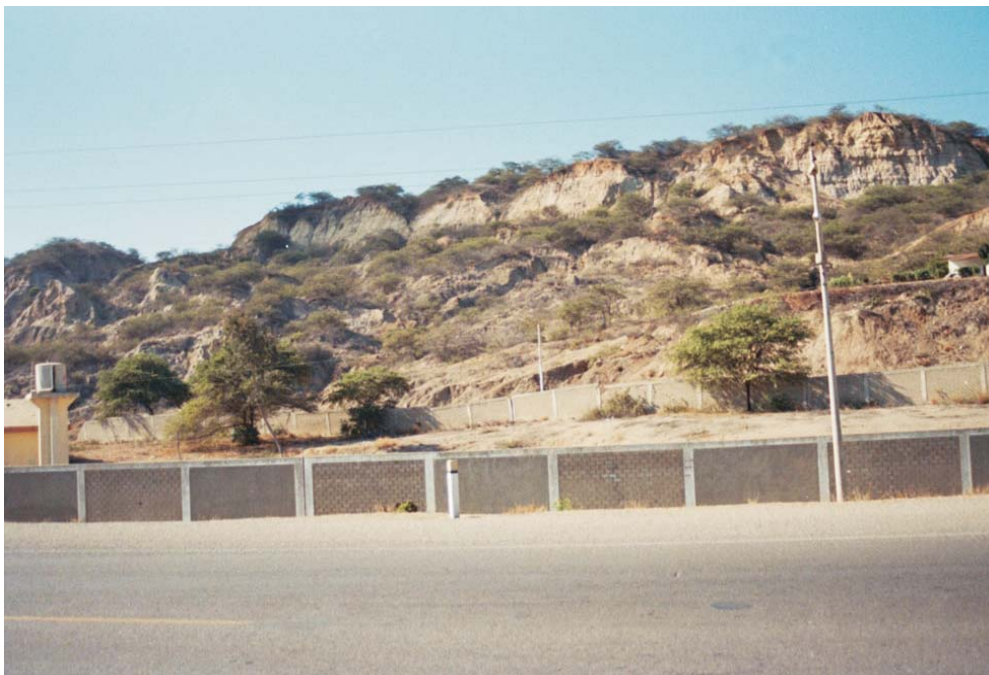
Fotos N° 7.1 Deslizamiento que afectó al centro educativo del A. H. Las Malvinas, puede afectar viviendas asentadas sobre el cuerpo del deslizamiento. Vista de SO a NE (S. Núñez, julio-2004).

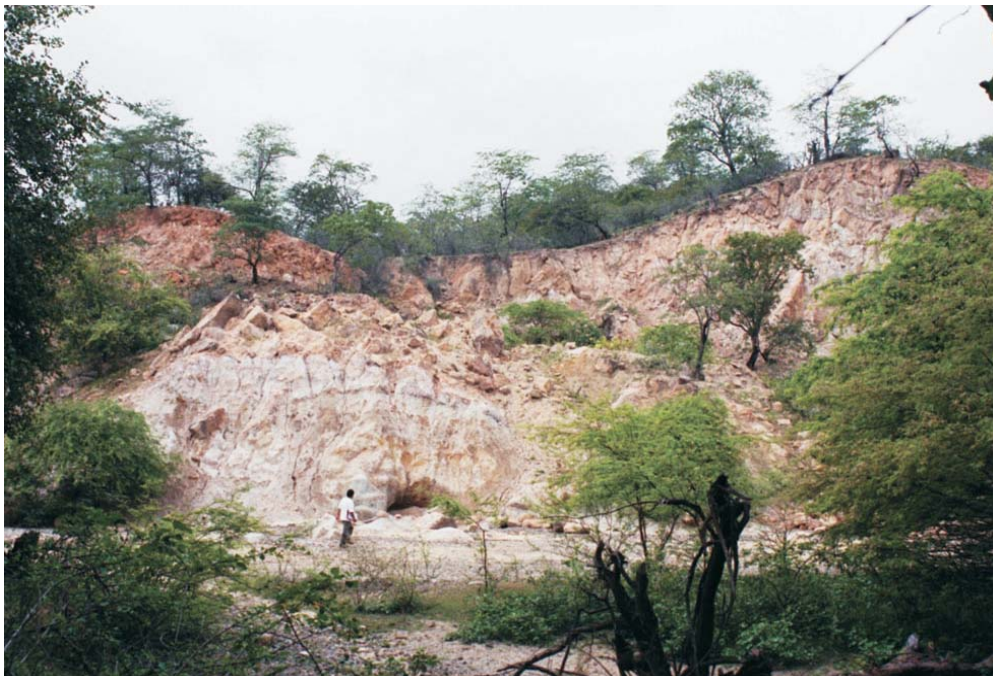
Foto 7.4 Deslizamiento en la margen izquierda que alimentan la quebrada La Capitana. Se observa gran cantidad de material suelto. Aguas abajo se encuentra el poblado de La Capitana (S. Núñez, julio-2004).

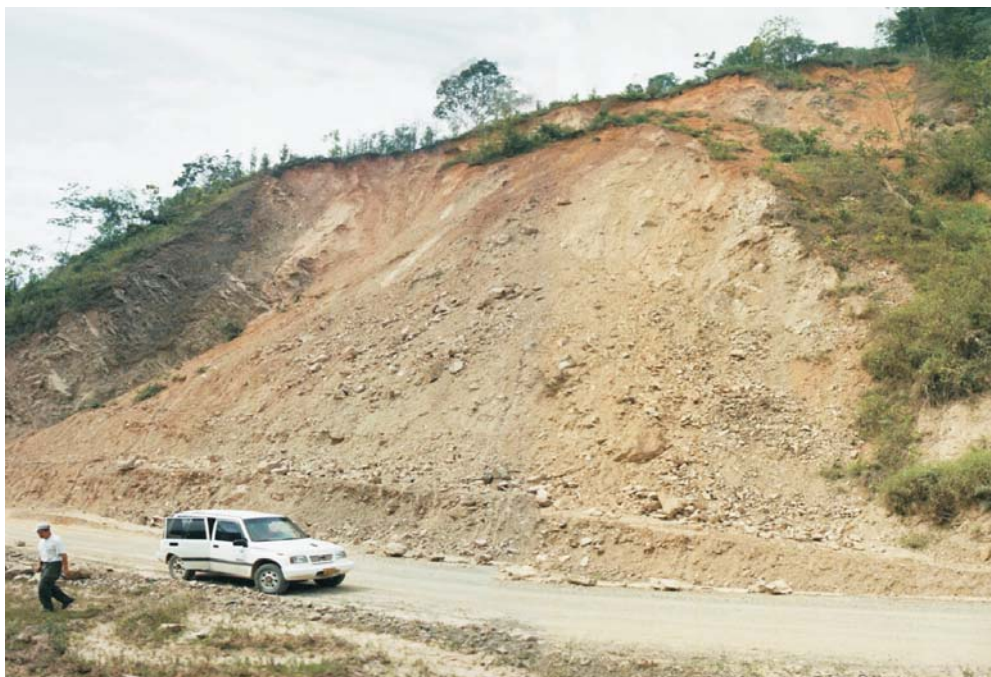
Foto N° 7.5 Parte de un deslizamiento traslacional que está afectando la carretera Piñas-Loja y puede generar derrumbes (S. Núñez, noviembre-2004).

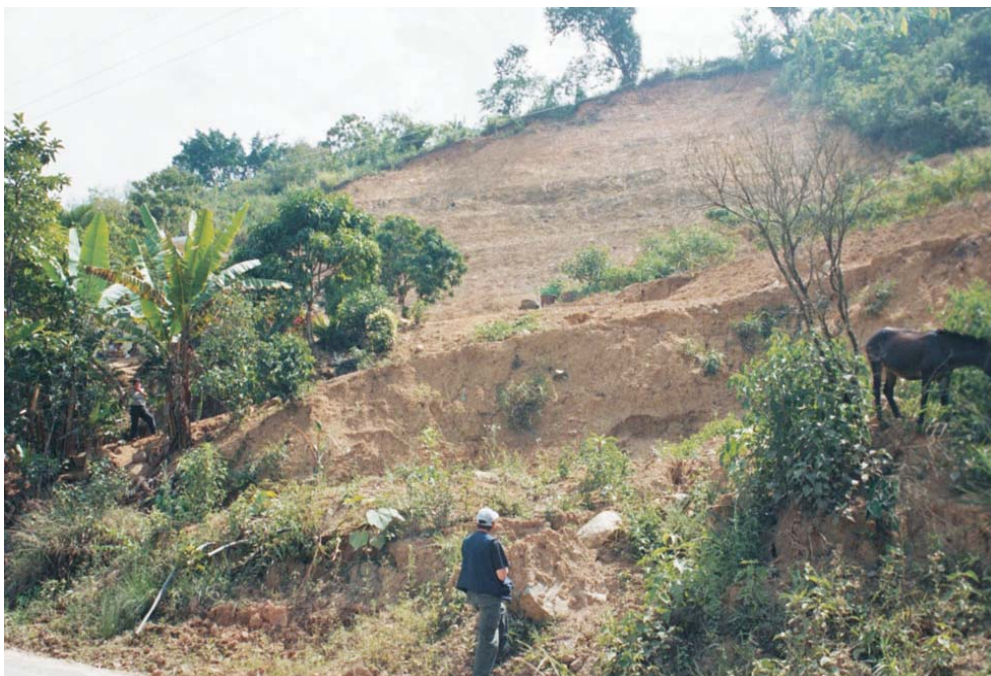
Foto N° 7.6 Deslizamiento traslacional en el sector de Arcapampa, destruyó parte de una vivienda, actualmente todo el talud ha sido removido dándole cierta pendiente (S. Núñez, noviembre-2004).

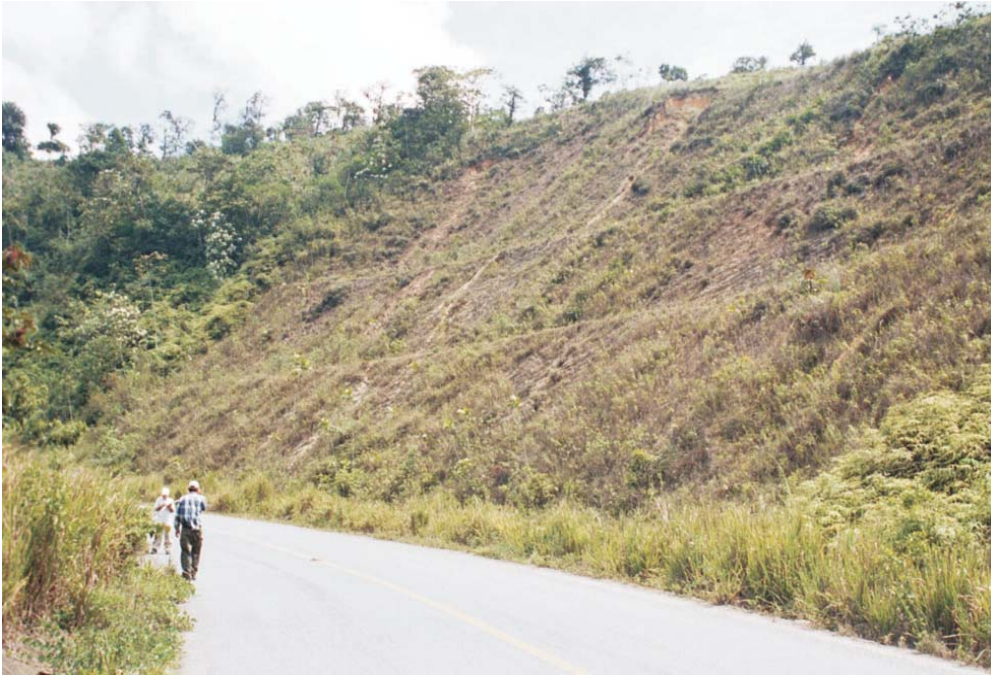
Foto N° 7.7 Sector de la carretera Balsas-Pindo altura de San José, zona de derrumbes, talud banqueteado (S. Núñez, noviembre-2004).

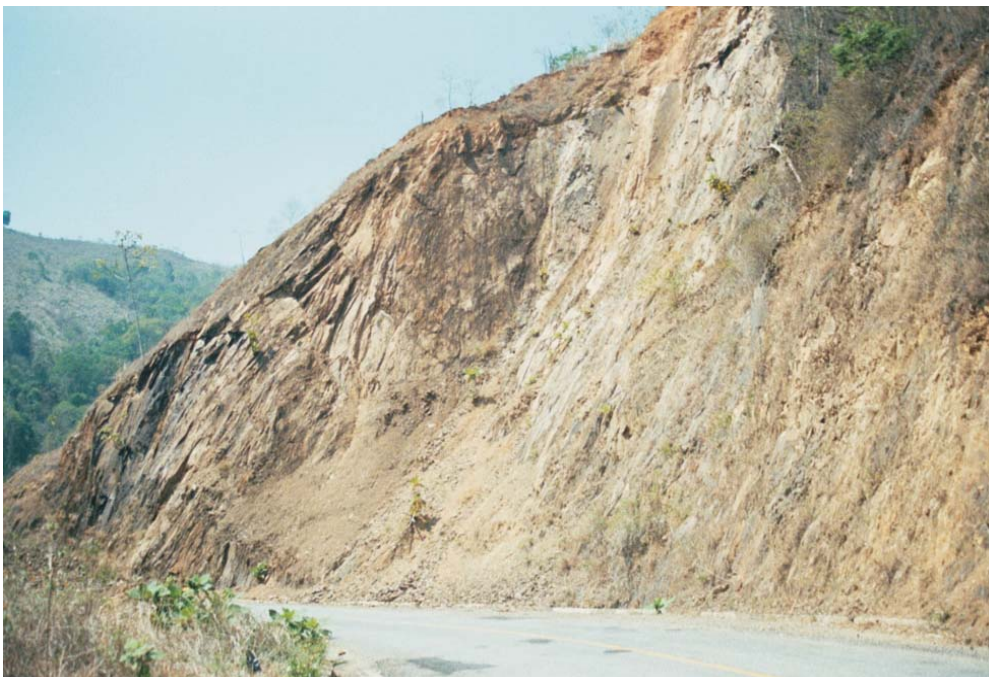
Foto N° 7.9 Derrumbe que afecta a la carretera Puyango-Alamor en tramo de 150 m, las fracturas están a favor de la pendiente (S. Núñez, noviembre-2004).

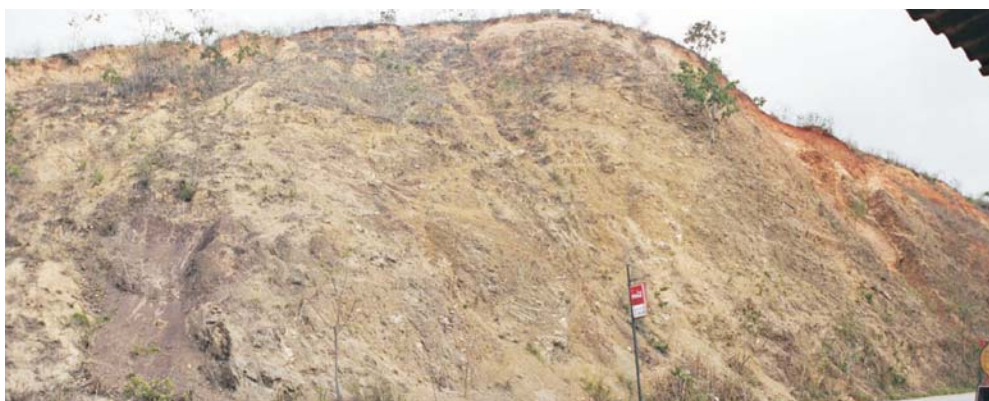
Foto N° 7.10 Derrumbe en el sector de Las Guerras, carretera Balsas-Pindo, susceptible a caídas de rocas (S. Núñez, noviembre-2004).

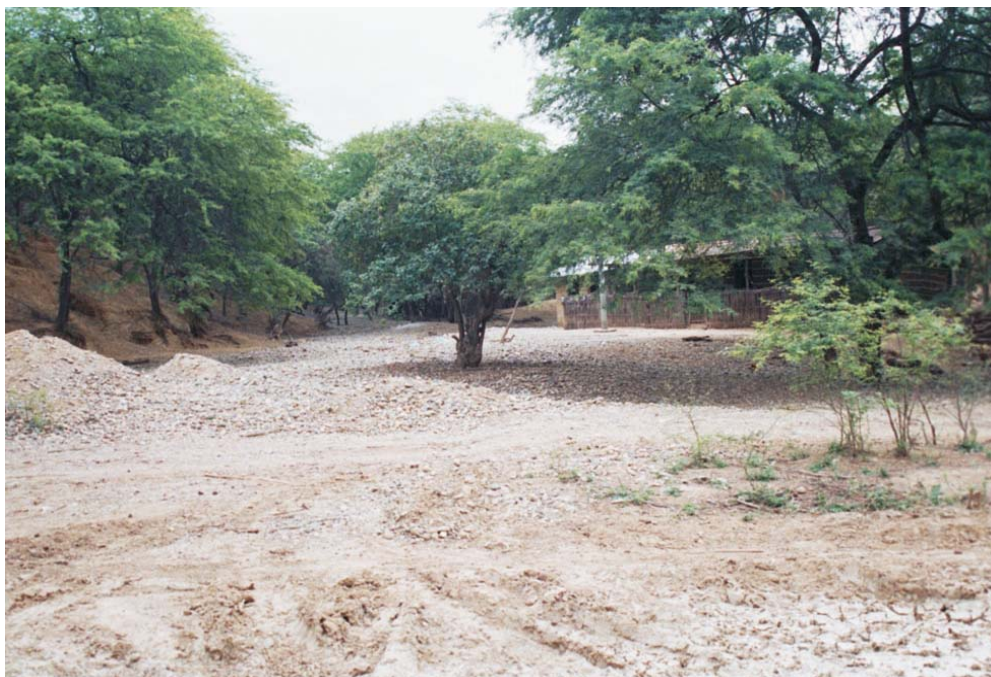
Foto N° 7.11 Huayco afectó viviendas del sector de Higerón, se observa vivienda y algarrobo como testigo de este evento (S. Núñez, abril-2004).

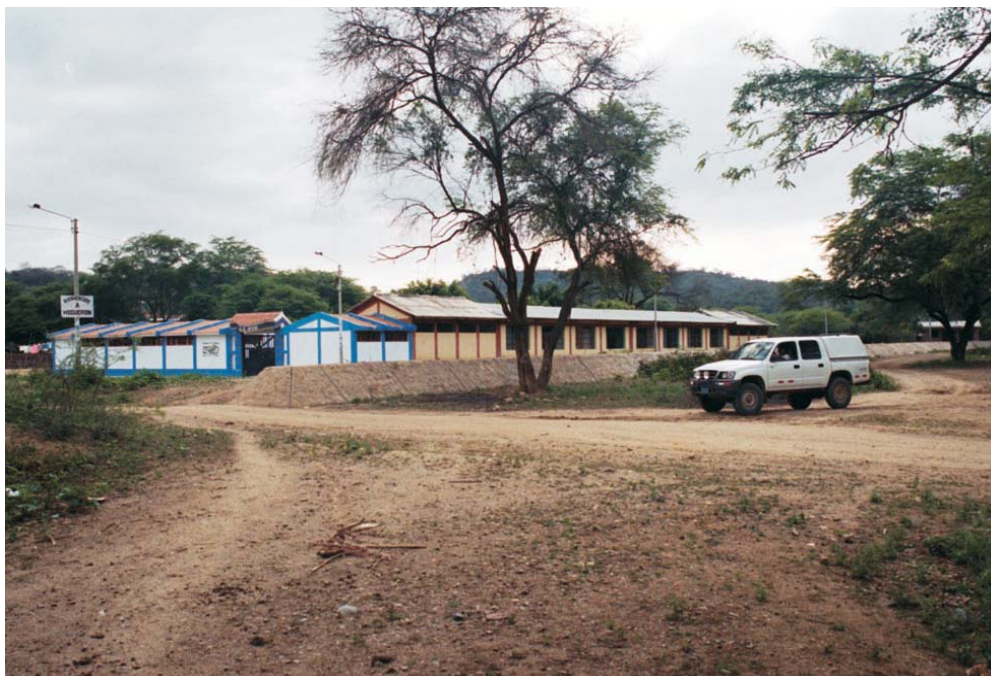
Foto N° 7.12 Quebrada Hualaca, en la su margen izquierda se ubica el centro educativo de Higerón y viviendas, actualmente la quebrada está canalizada. (S. Núñez, julio-2004).

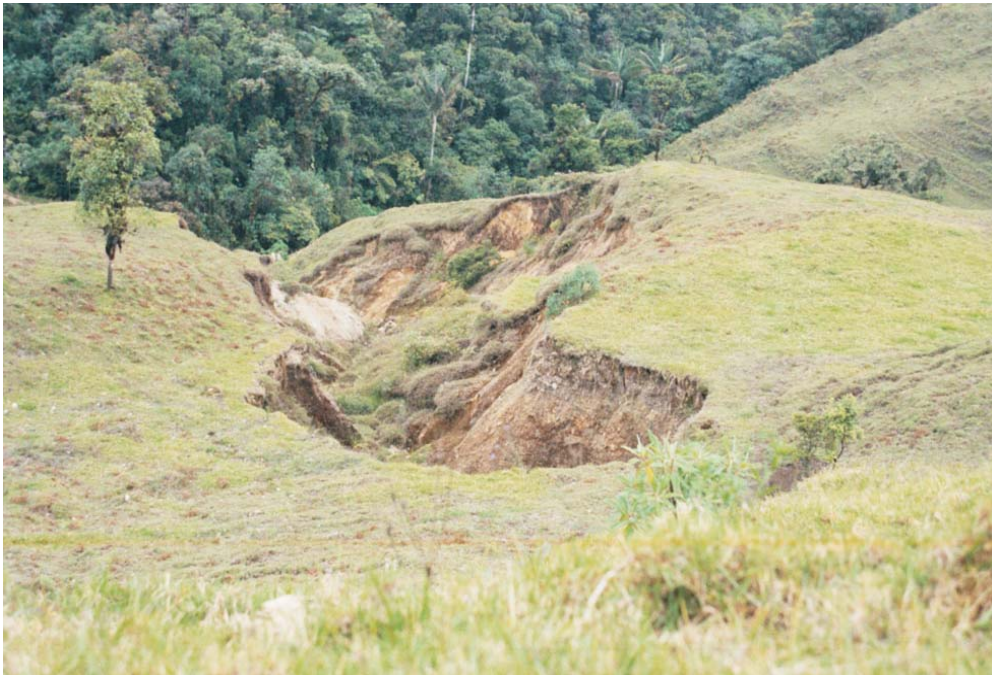
Foto N° 7.15 Erosión en cárcavas que puede afectar la carretera Paccha-Las Torres, se observan pequeños derrumbes y deslizamientos en las paredes de la cárcava. (S. Núñez, noviembre-2004).

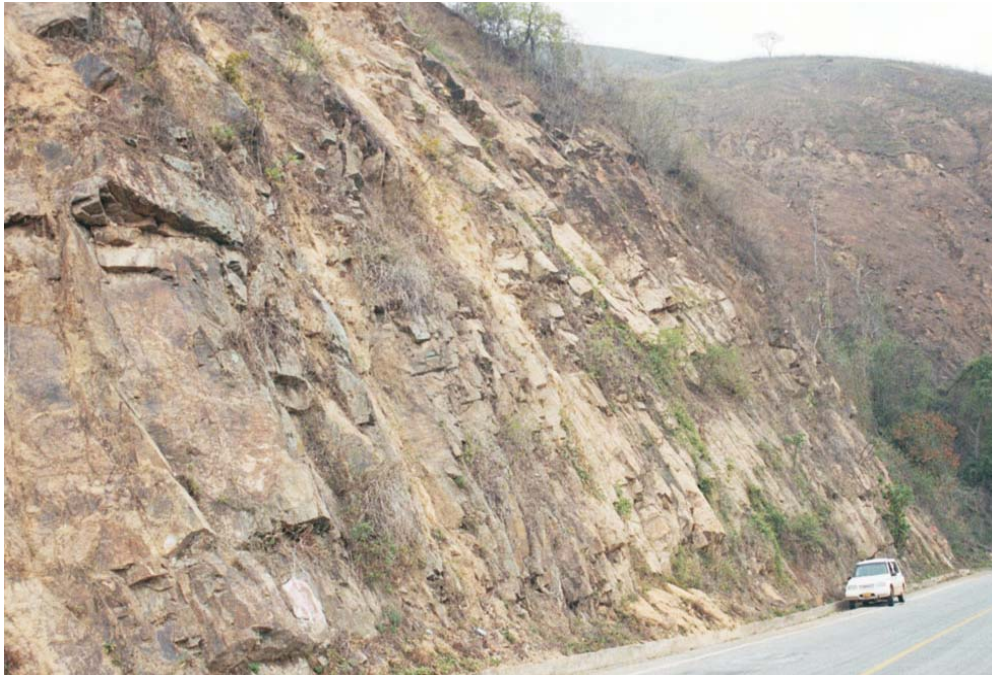
Foto N° 7.17 Caída de rocas, afectan tramo de 200 m de carretera Pindo-Loja, km 60+910. (S. Núñez, Noviembre-2004).

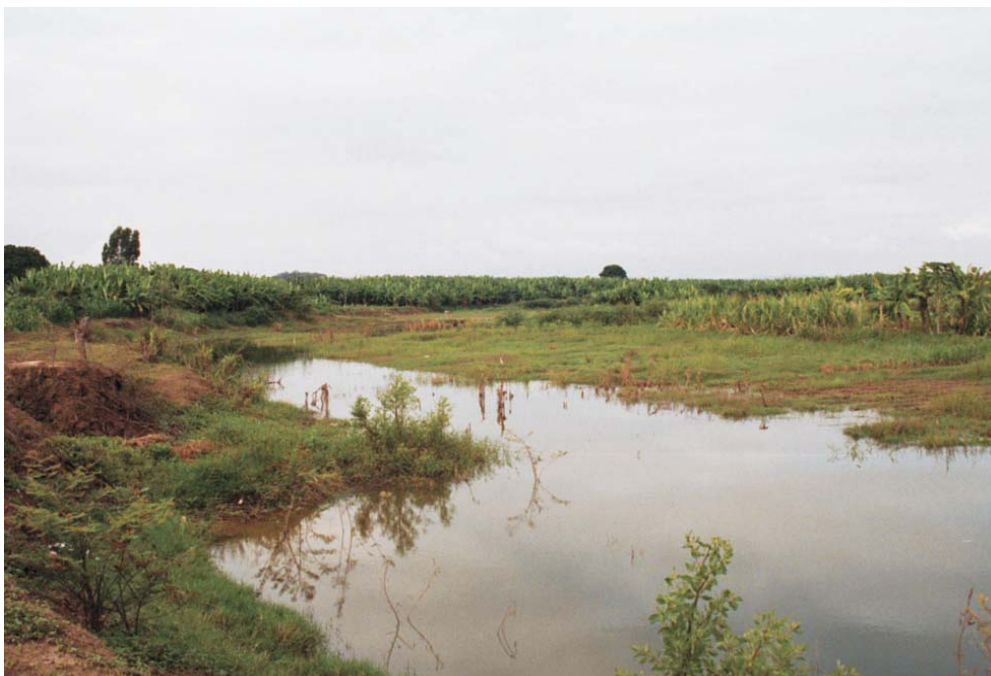
Foto N° 7.20 Zonas inundables en la zona de Pampa Grande, en la margen derecha del río Tumbes, en tiempos de crecida afecta a terrenos de cultivo. (S. Núñez, abril-2004).

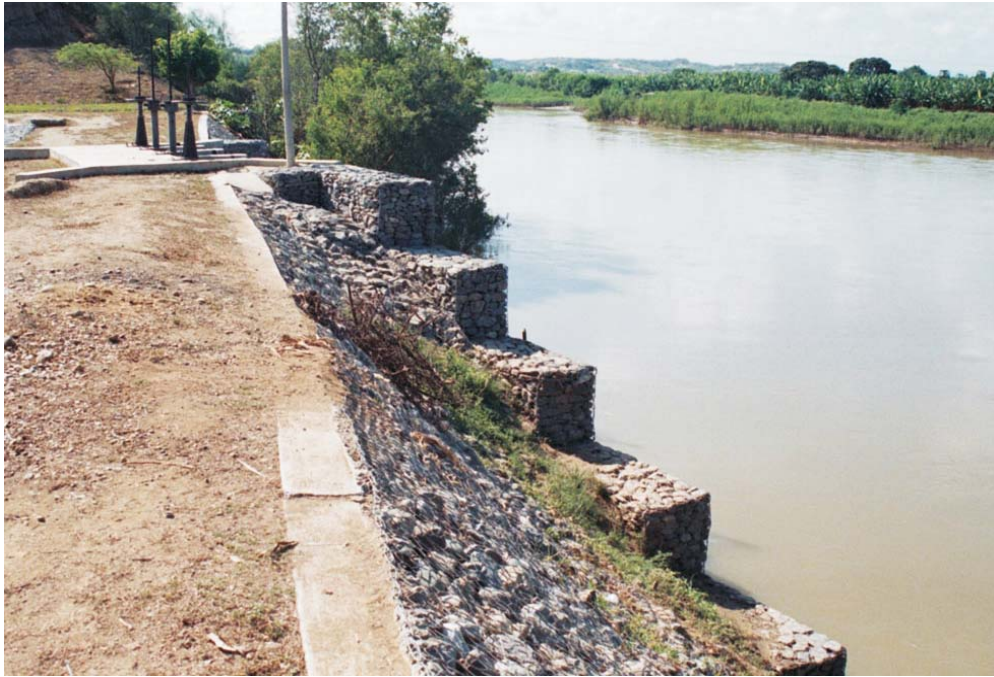
Foto N° 7.23 Erosión fluvial en el sector de Puerto el El Cura, en la vista inferior muestra una protección con gaviones. (S. Núñez, abril-2004).

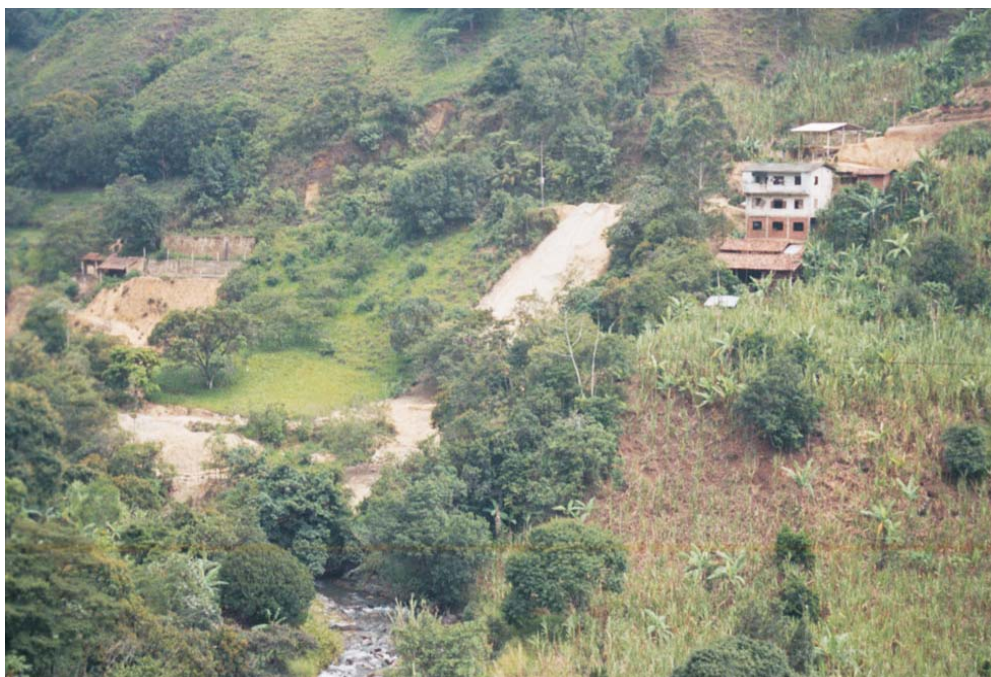
Foto N° 10.5 Zona de Portovelo, obsérvese la contaminación y el cambio de coloración del agua (S. Núñez, noviembre-2004).

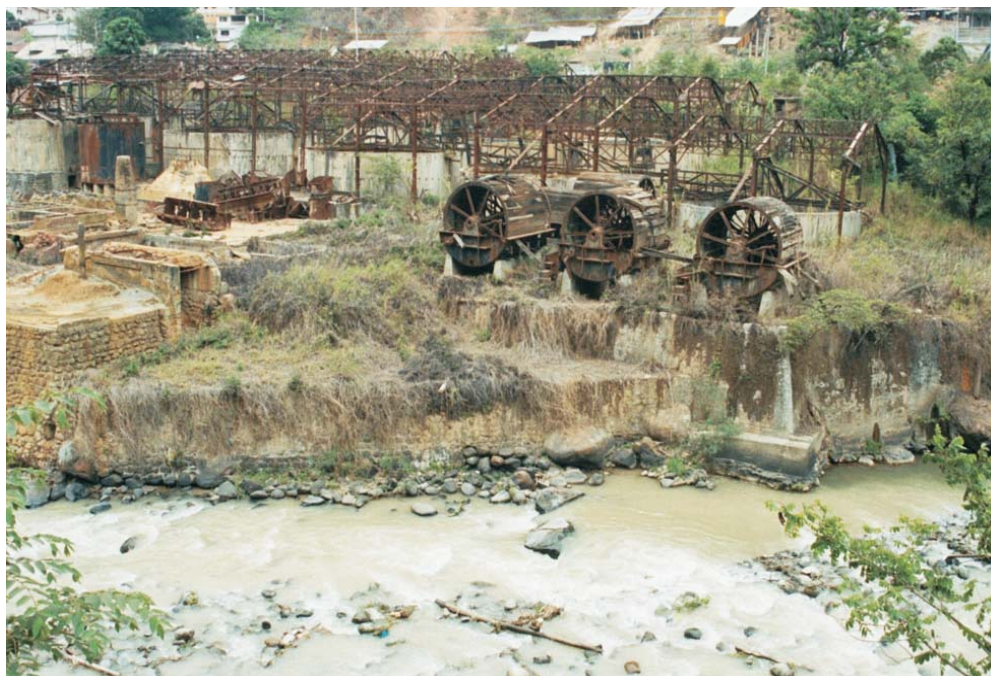
Foto N° 10.6 Zona de relaves en el sector de Huayrapungo, Ecuador, (S. Núñez, noviembre-2004).

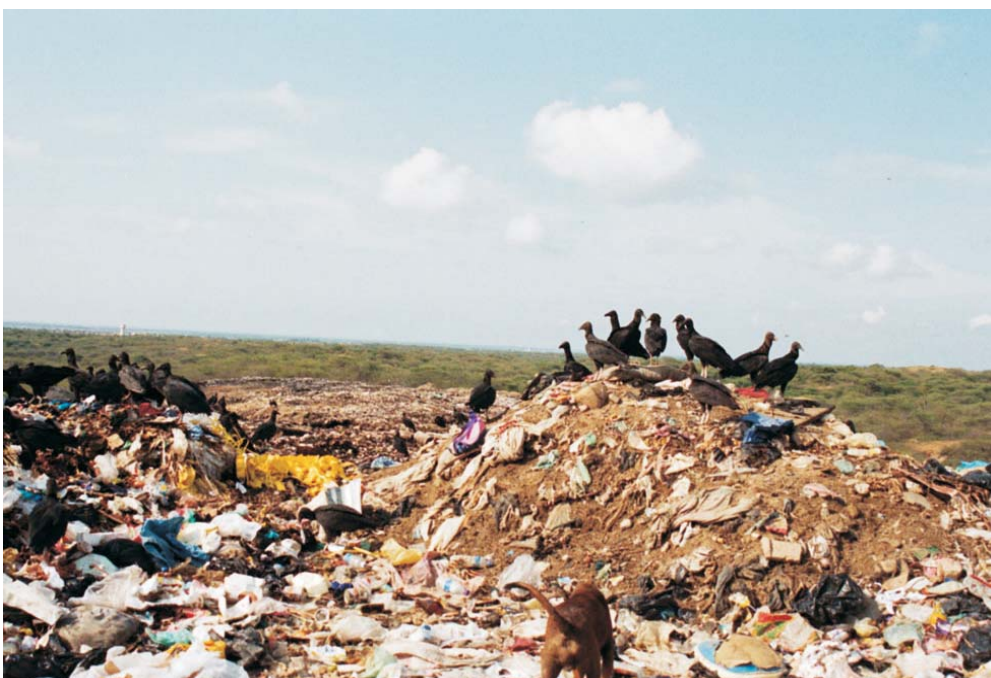
Fotos N° 10.10 Botadero de Basura del distrito de Tumbes, sector La Garita. En la foto superior de la izquierda obsérvese la proliferación de aves carroñeras. Este botadero es trabajado sin ninguna asesoría técnica, afectando el medio ambiente. (S. Núñez, julio-2004).

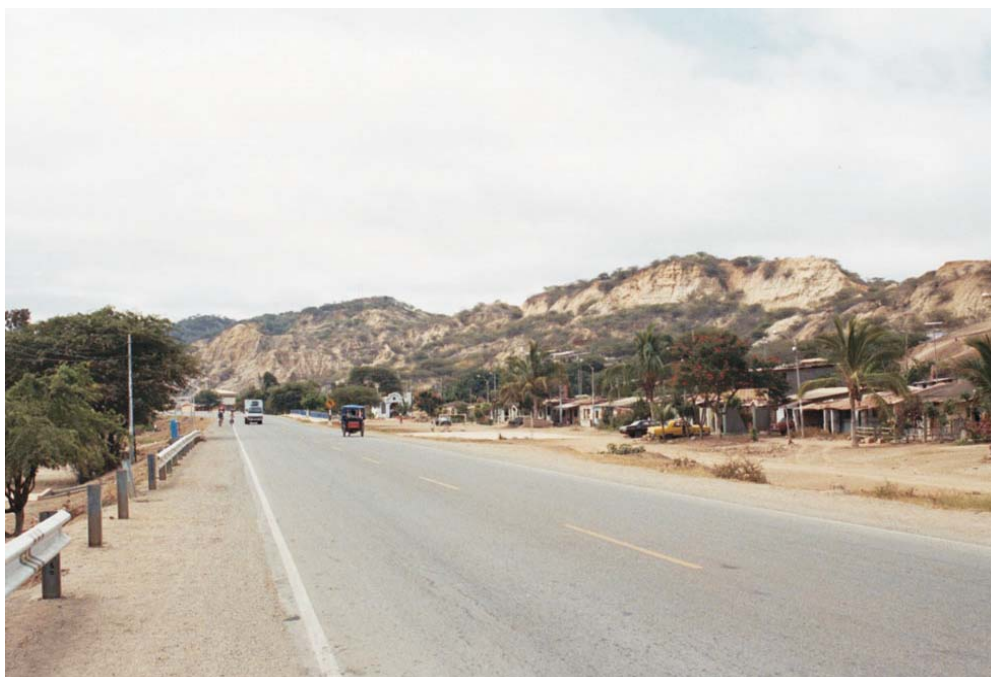
Fotos N° 11.1 Deslizamiento que está afectando al Centro Educativo del A. H. La Cruz. (S. Núñez, julio-2004)

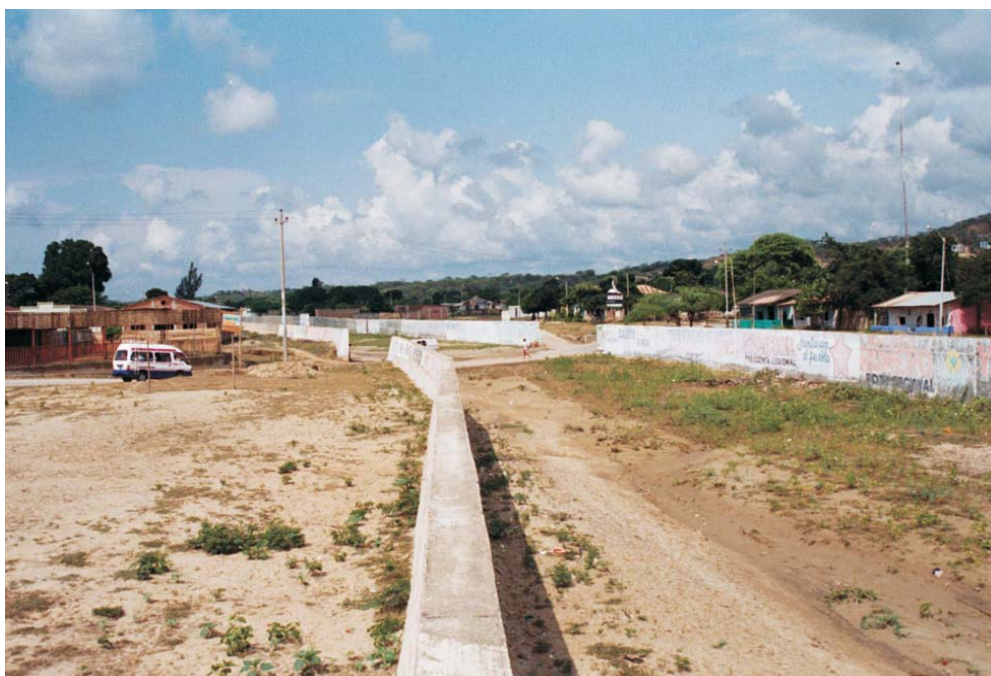
Foto N° 11.2 Flujo de lodo que pasa por la quebrada San Juan, se presenta generalmente con el fenómeno El Niño o con lluvias de tipo excepcional. Esta quebrada se encuentra canalizada. (S. Núñez, mayo-2004).

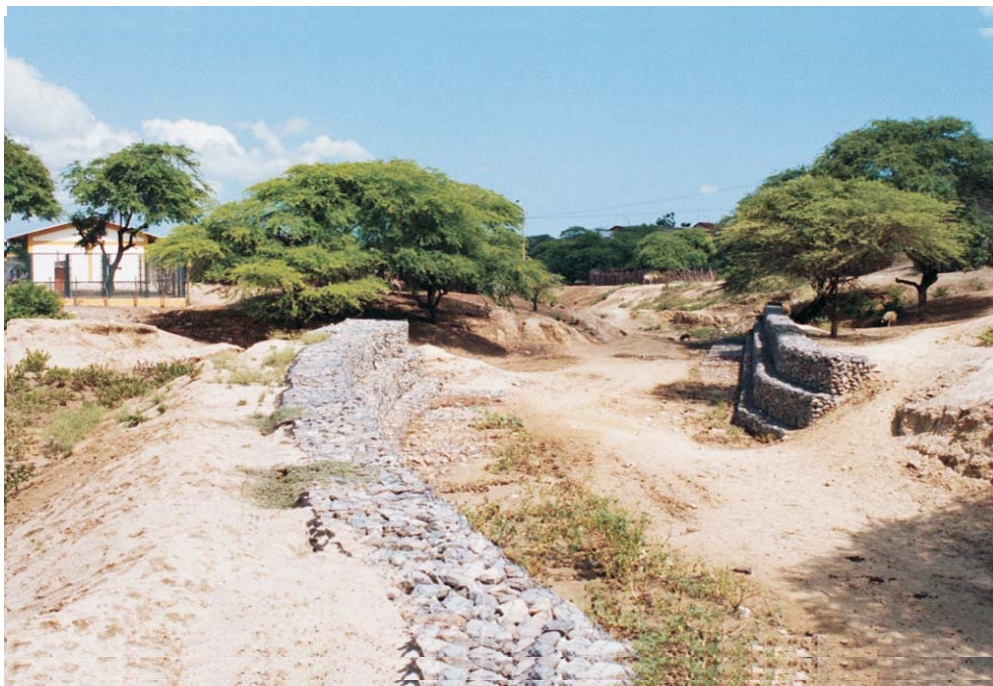
Foto N° 11.3 Sector de Garbanzal, en tiempos del fenómeno El Niño se presentan flujos de lodo que afectan viviendas y carretera de acceso, estas pequeñas quebradas son producto de los fenómenos de erosión en cárcavas. (S. Núñez, mayo-2004).

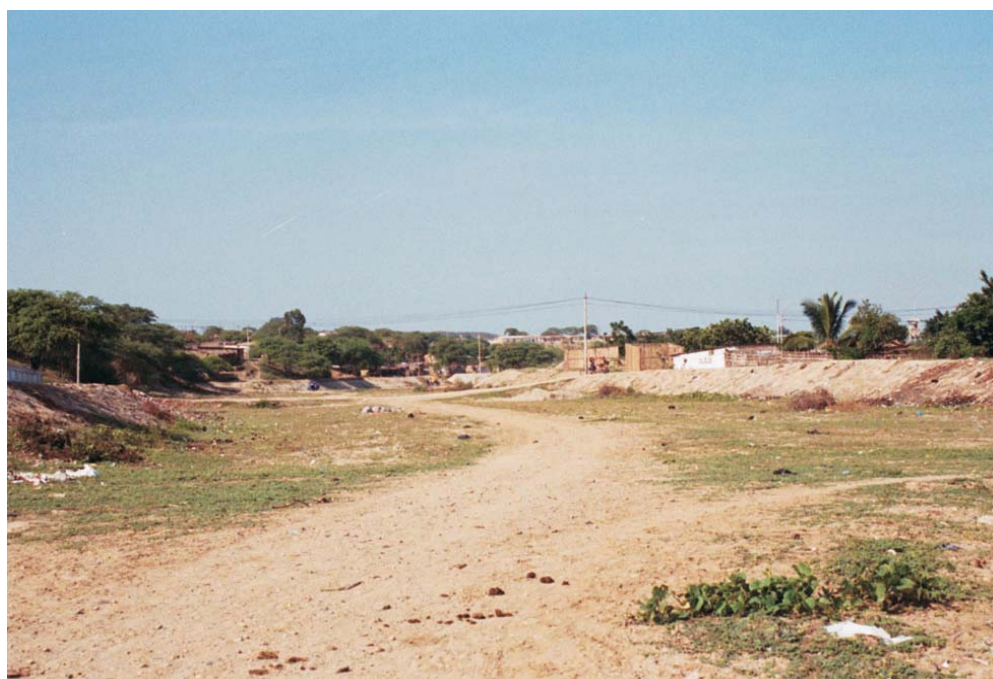
Foto N° 11.4 Flujo de lodo que discurre por la quebrada Colorado afectando al sector de San Pedro de Los Incas. (S. Núñez, julio-2004).

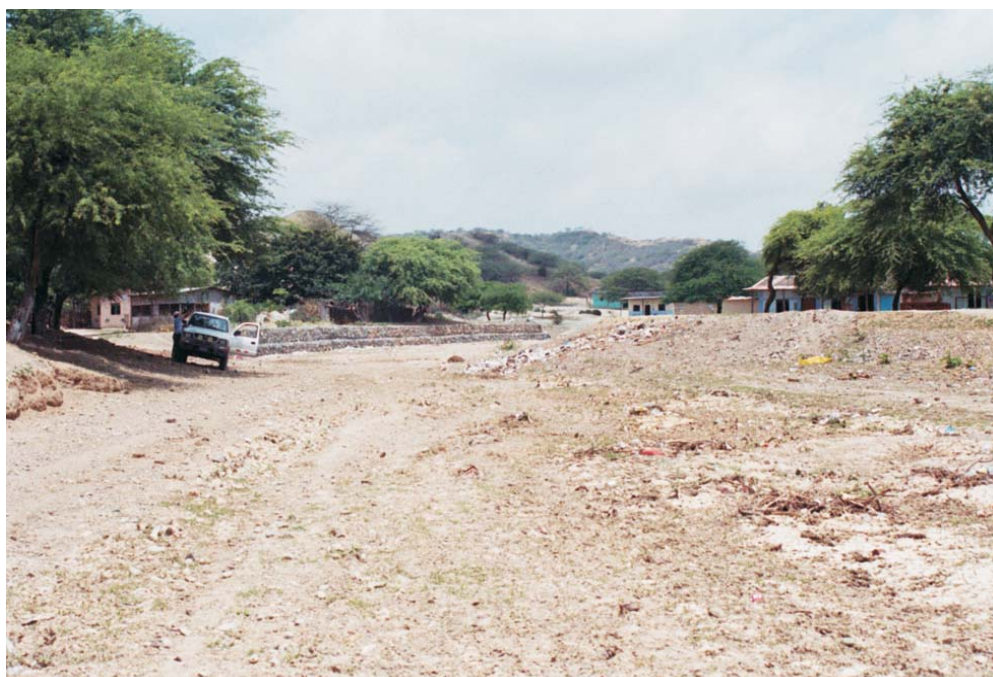
Foto N° 11.6 Quebrada Higuierón canalizada con gaviones, cuando se presenta el fenómeno El Niño se activa afectando viviendas y terrenos de cultivo adyacentes. (S. Núñez, julio-2004).

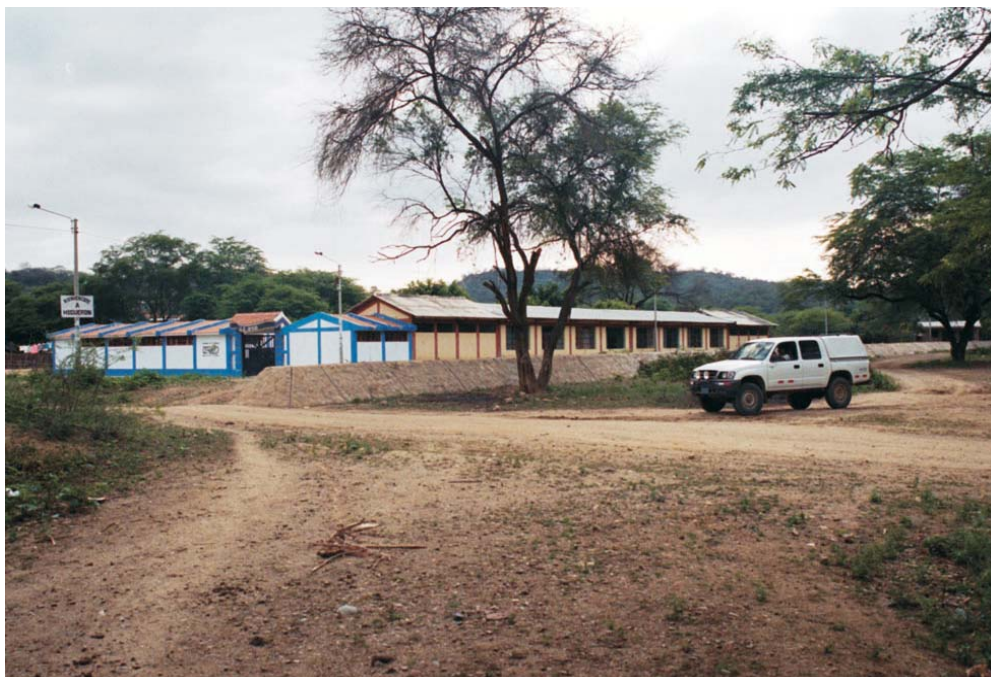
Foto N° 11.7 Zonas inundables del río Tumbes, en la margen derecha se han construido muros de contención, los cuales están protegiendo a la ciudad. (S. Núñez, abril-2004).

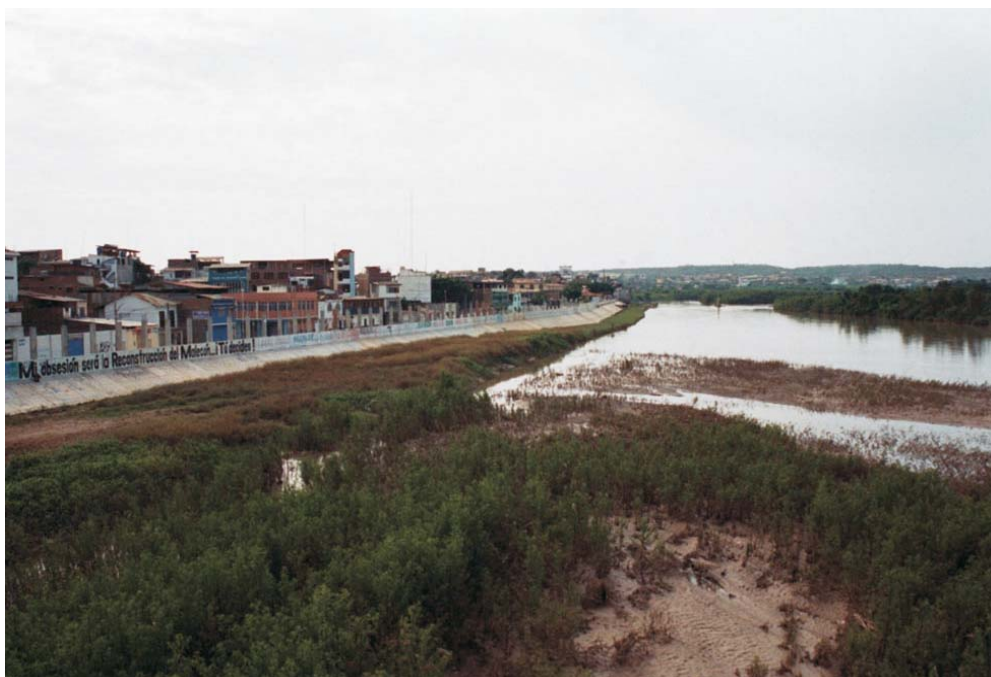
Fotos N° 11.8 Zonas de erosión e inundación fluvial, por la dinámica del río Amarillo, sector de Portovelo Ecuador. (S. Núñez, diciembre-2004).

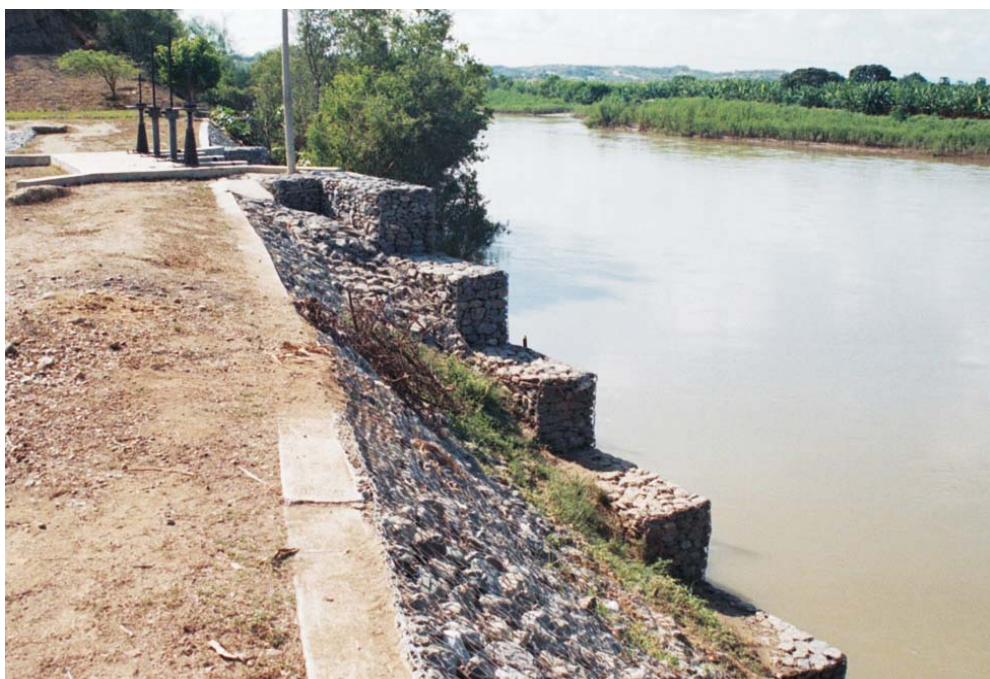
Foto N° 11.11 Defensas ribereñas ubicadas en la margen derecha del río Tumbes, protegiendo la toma de agua del puerto El Cura. (S. Núñez, abril-2004).

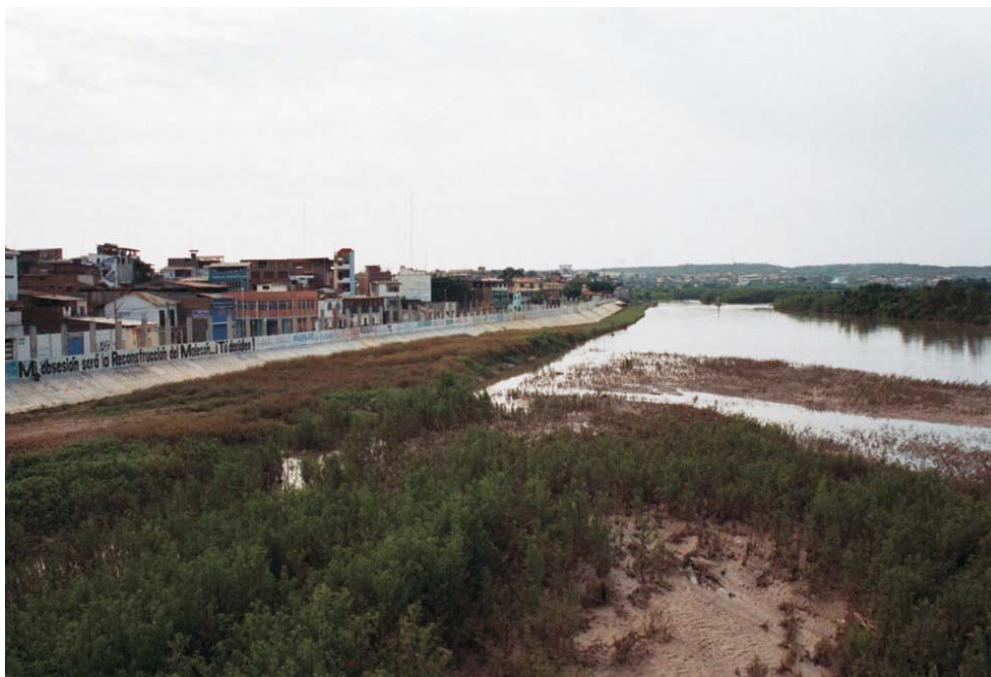
Fotos N° 11.15 Zonas inundables del río Tumbes, afecta terrenos de cultivo en la margen derecha, está protegida con muros de concreto, por la margen izquierda, la ciudad es susceptible a inundaciones. (S. Núñez, abril-2004).

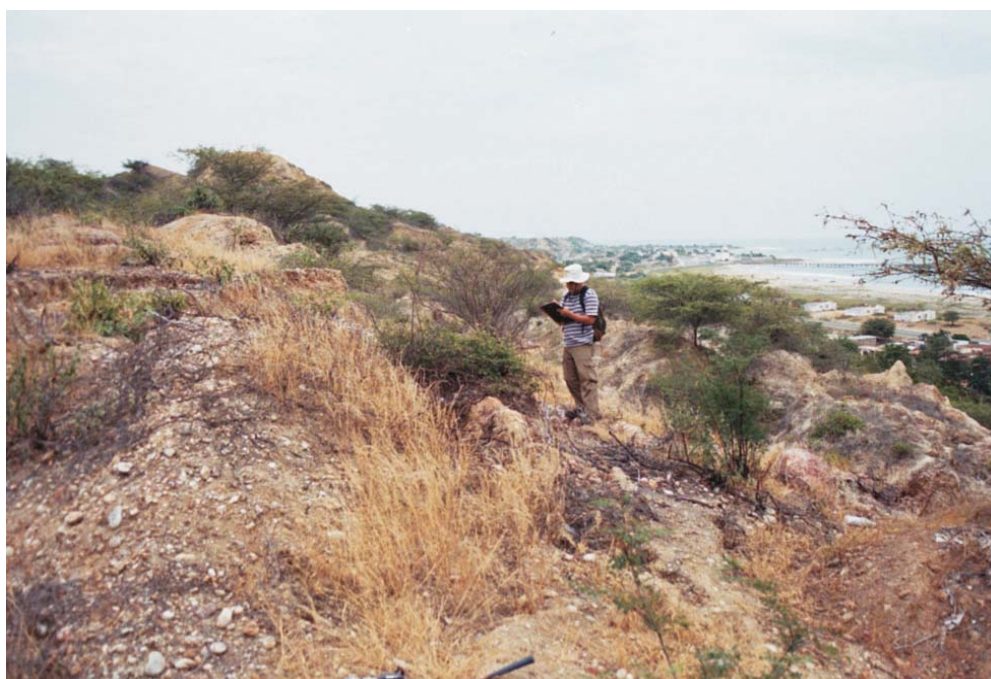
Foto N° 11.16 Parte superior del deslizamiento que afectó al A. H. Las Malvinas de La Cruz. De reactivarse volverá a afectar al A. H. (S. Núñez, abril-2004).

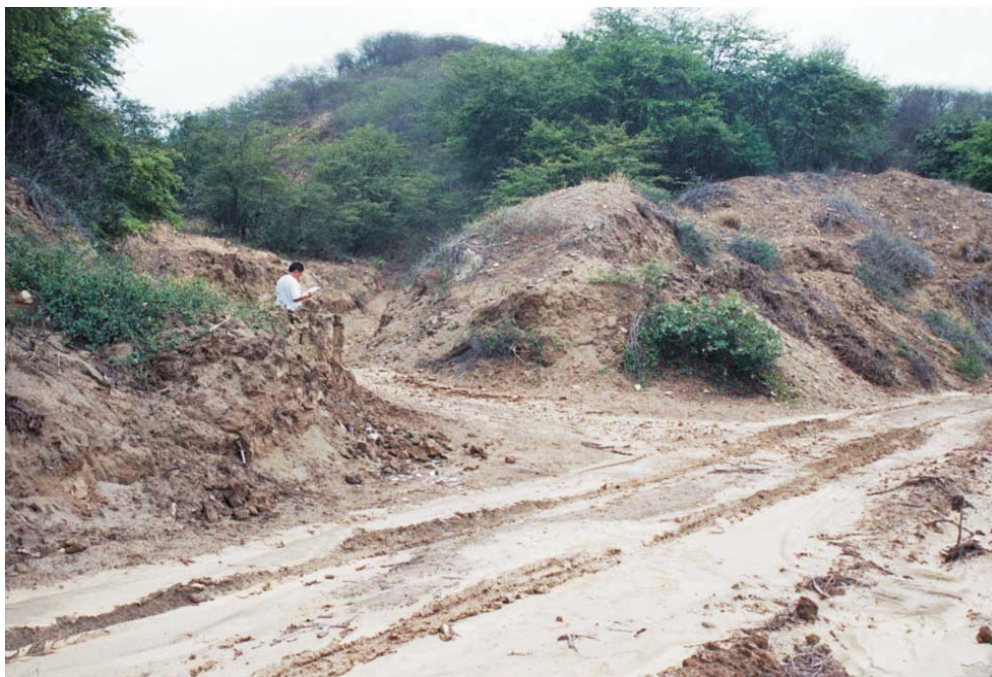
Foto N°11.17 Flujos de lodo en el sector de La Jota, ocurrido el 14/04/04, afectó a la carretera afirmada La Jota-Canteras. (S. Núñez, abril-2004).

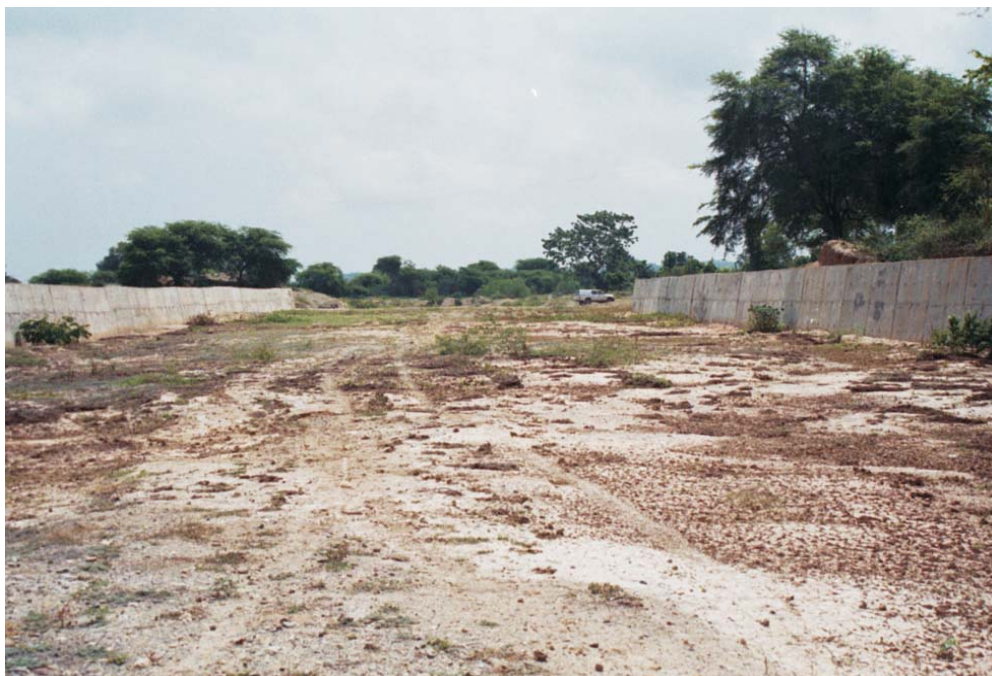
Foto N° 11.18 Quebrada Urcos, sector comprendido entre Corrales y San Jacinto, por donde pasan flujos de lodo en tiempo de lluvias excepcionales. (S. Núñez, abril-2004).

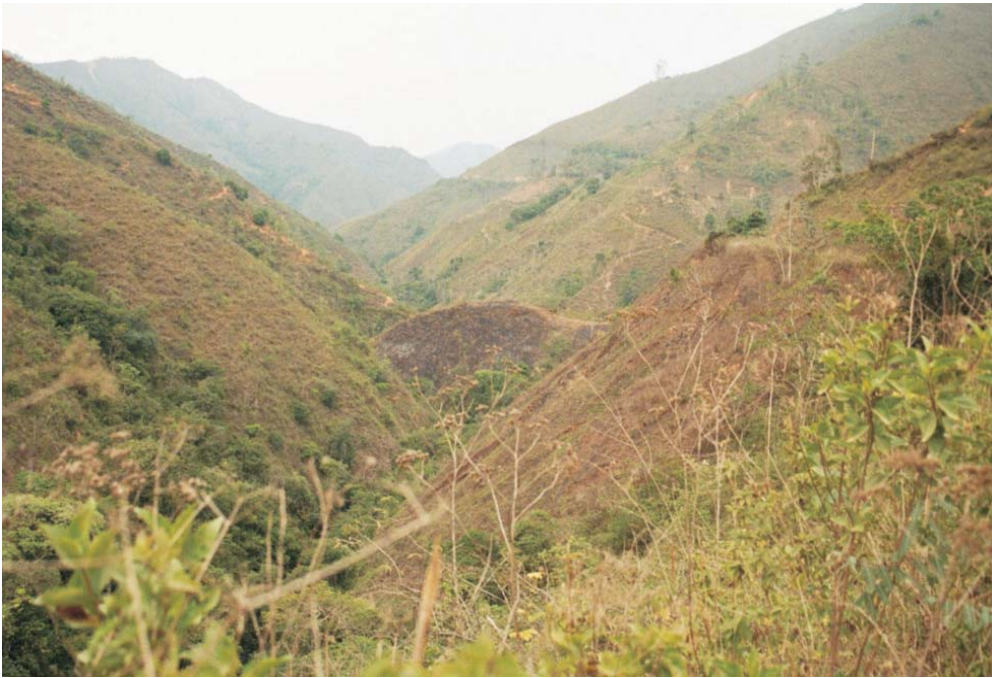
Foto N° 11.19 Antiguo deslizamiento que represó a la quebrada Jorupe (?), pequeña lomada en medio de la quebrada, producto del material removido. (S. Núñez, noviembre-2004).

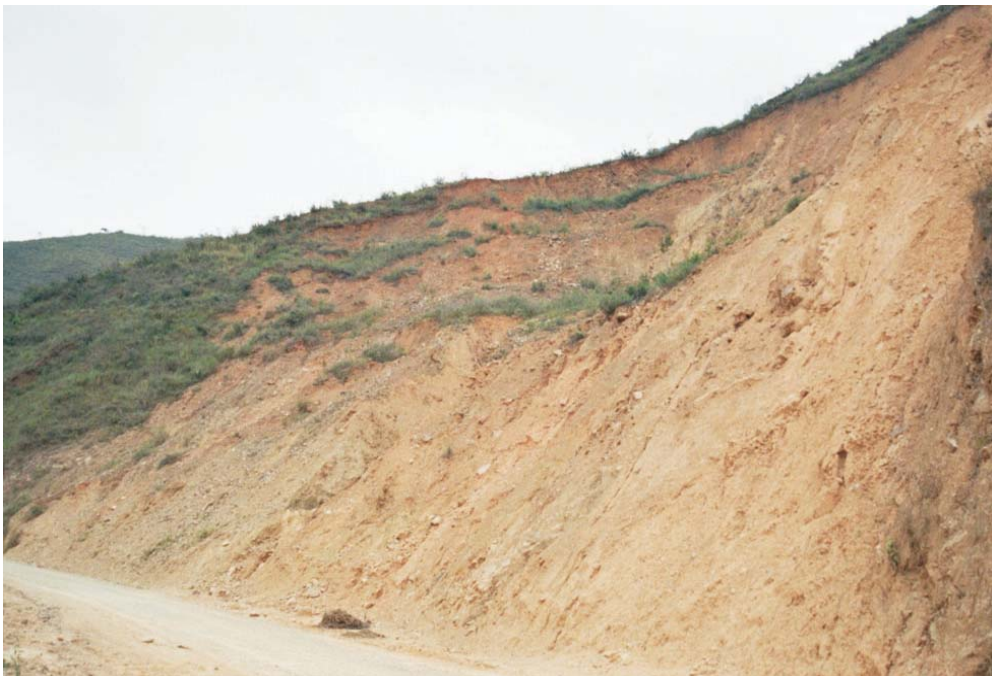
Foto N° 11.20 Deslizamiento que constantemente afecta tramo de 100 m de la carretera Guayquichuma-Jorupe-Loja, puede represar la quebrada Jorupe (?). Similares ejemplos se presentan en este tramo de la carretera. (S. Núñez, noviembre-2004).

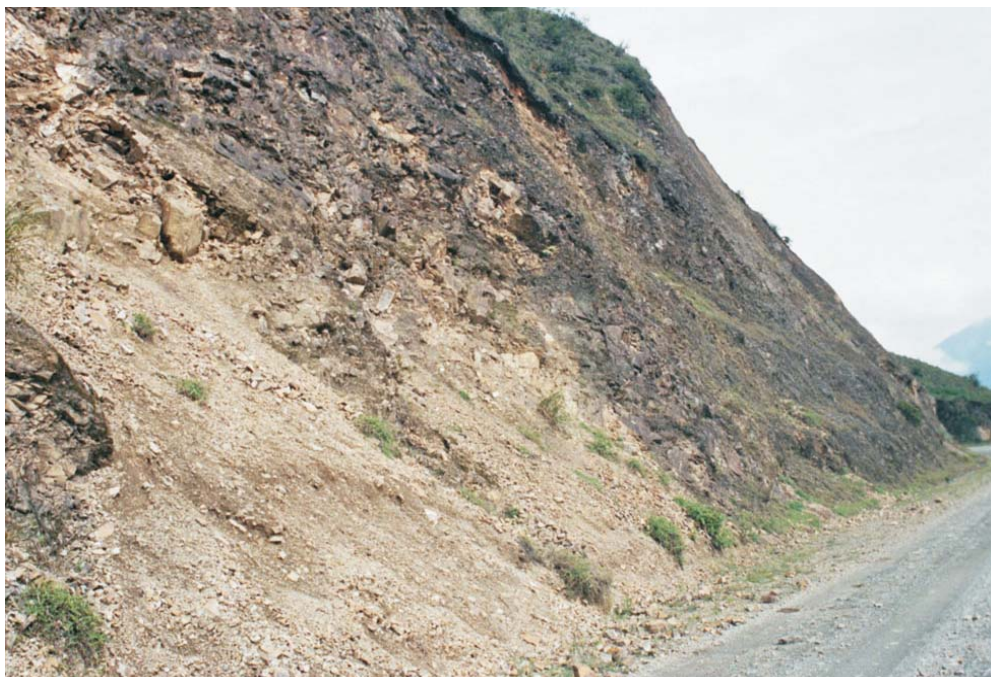
Foto N° 11.21 Derrumbe y caída de rocas que afectan la carretera Zambí Guayquichuma en tramo de 150 m. (S. Núñez, noviembre-2004).

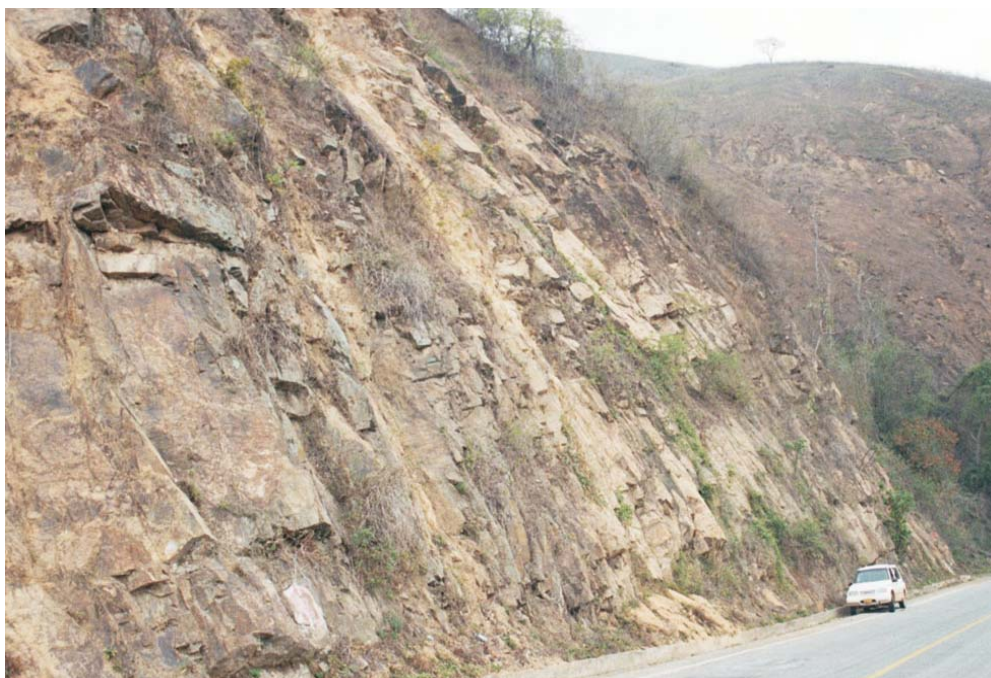
Foto N° 11.28 Carretera Pindo-Loja (km 60+910), muestra de roca metamórfica fracturada, que en tiempo de lluvias genera caída de rocas, pudiendo también presentar derrumbes. (S. Núñez, noviembre-2004).
