INFORME TÉCNICO

INSPECCIÓN TÉCNICA DE PELIGROS GEOLÓGICOS POR MOVIMIENTOS EN MASA
PROVINCIA DE ANGARAES
Sectores Lircay, Ocopa-Pongos, Antaparco y Huanchuy

LIMA - PERÚ
Mayo - 2010

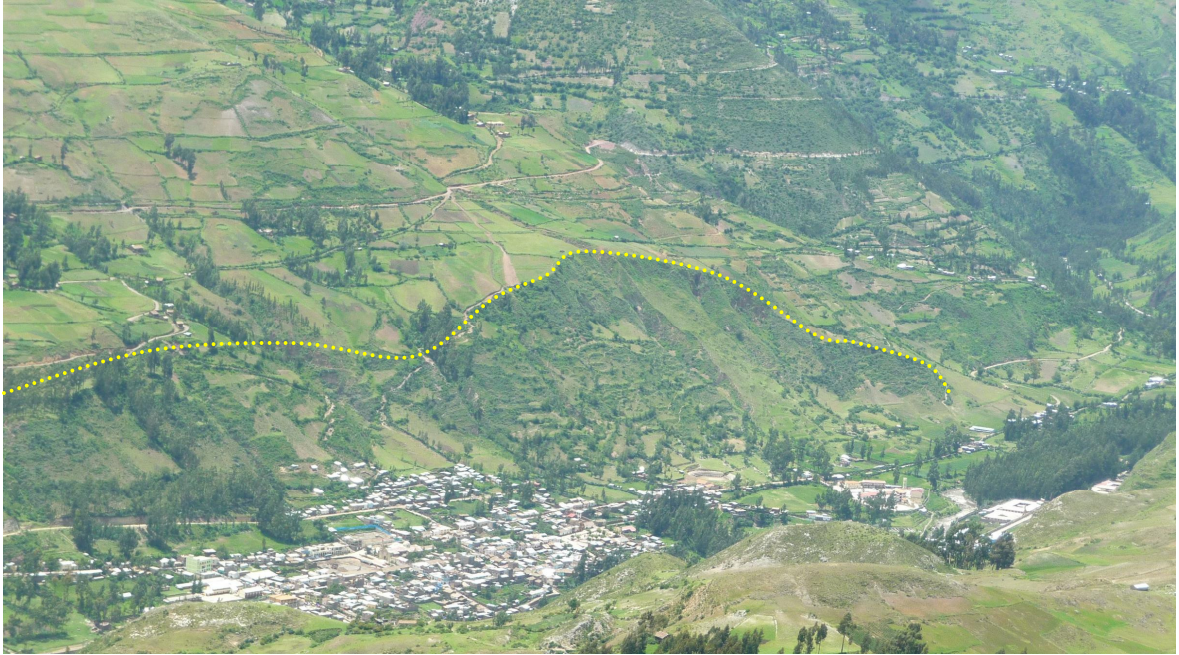
Foto N° 3. Escarpa principal del posible deslizamiento ubicado en el flanco Oeste del cerro Latapuquio, al pie de la ladera se observa el Barrio Pueblo Nuevo.

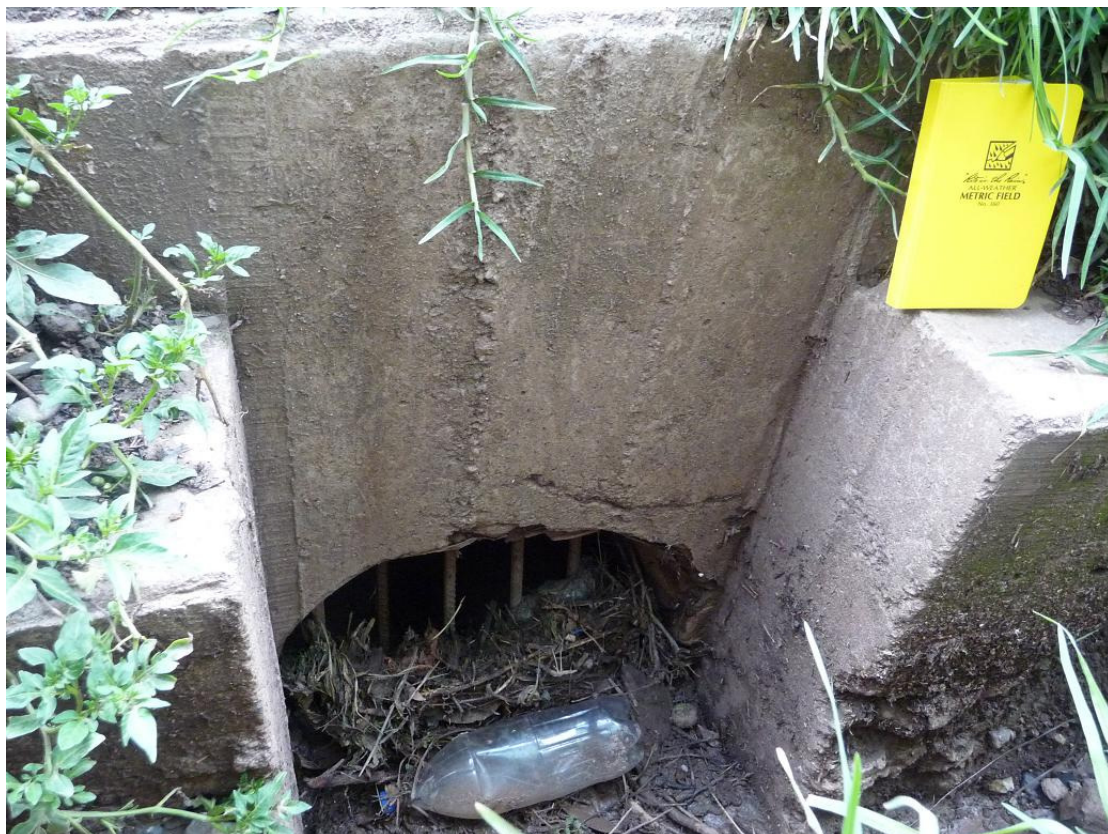
Foto N° 6. Comparación del tamaño del cuaderno (20cm) con el canal para drenar las aguas flujos de las cárcavas. Intersección del Jirón 6 de agosto y la vía de Evitamiento.

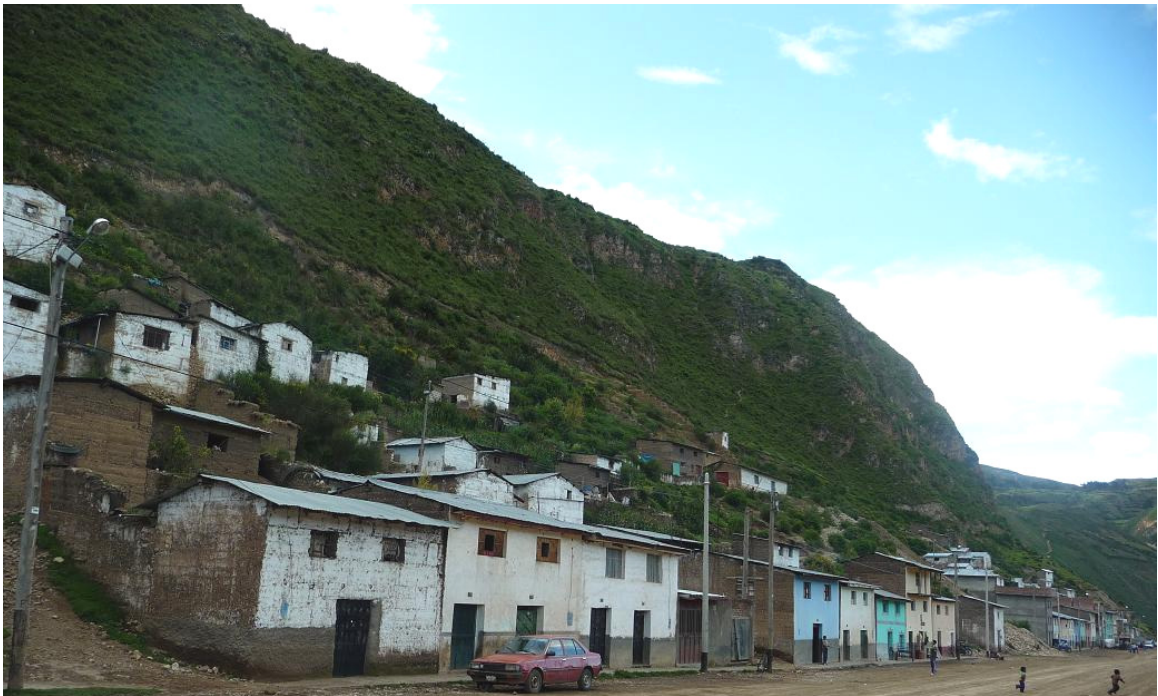
Las causas para la ocurrencia de caídas de detritos y derrumbes son: la roca fracturada, la pendiente del terreno (superior a 25°), las precipitaciones pluviales intensas, la actividad sísmica, la escasez de la vegetación, el material de remoción antiguo, el corte al pie de la ladera para la construcción de viviendas y calles.

Foto N° 7. Viviendas del barrio Bellavista, ubicado en la falda del cerro Huanchuco, construidas sobre depósitos de caídas de detritos.

- En la ladera del cerro Huanchuco, donde se localizan parte de las viviendas del barrio Bellavista, se debe realizar un estudio detallado de estabilidad de taludes.
- En el cauce de río Sicra, se debe realizar un estudio hidrológico-geotécnico para construir un sistema de defensa ribereña. Además se debe realizar la limpieza del cauce.
- Para evitar los efectos de las inundaciones y de la erosión fluvial no se debe construir viviendas al borde del cauce del río.

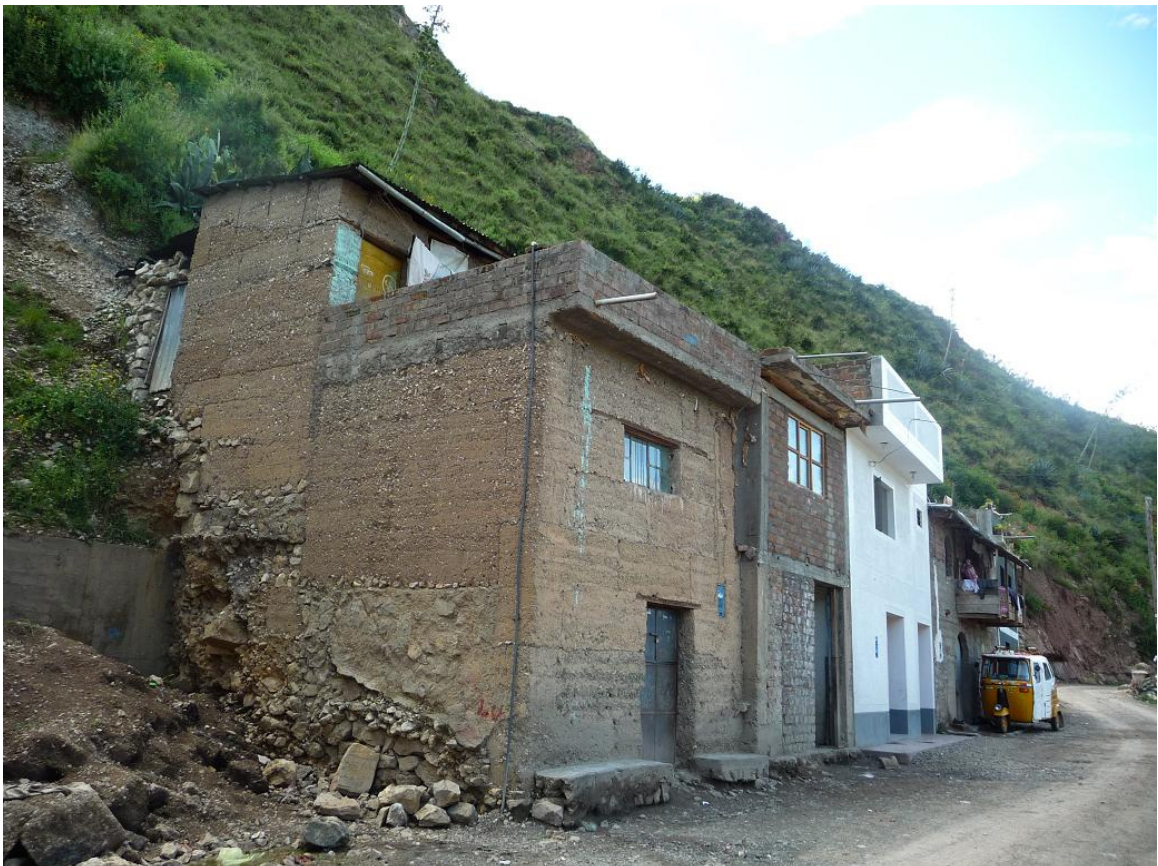
Foto N° 8. Ladera del cerro Huanchuco susceptible a derrumbes, la pendiente del terreno supera los 60°. Sector Prologación Sucre (Barrio Bellavista).

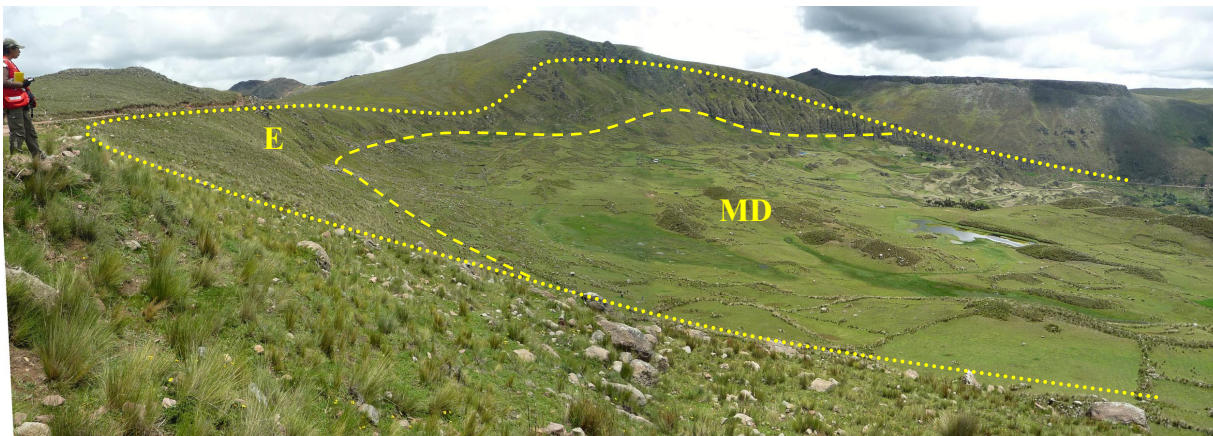
Las posibles para que ocurran reactivaciones en la zona son: la presencia de bofedales en los sectores de Escalera Pata y Escalera Cucho, los cuales saturan los suelos y rocas, también se tiene la naturaleza incompetente del suelo, presencia de material de remoción antiguo, las precipitaciones pluviales intensas, el agua subterránea (infiltraciones), la pendiente del terreno y la escasez de vegetación.

Foto N° 10. Vista panorámica de la escarpa del deslizamiento (E) y parte de la masa deslizada (MD).

- Geológicamente los suelos afectados por el deslizamiento antiguo (226 ha), donde se encuentra asentada la población Pongos, no son recomendables para la construcción de viviendas.
- Desde el punto de vista geológico-geodinámico uno de los sectores propuesto para reubicar las viviendas de Pongos sería Ticranccapampa. Foto N° 14 y Figura N° 11.
- Para abastecer de agua al sector de Ticranccapampa (Sector propuesto para reubicar el poblado de Pongos) se debe realizar estudios de hidrológica.
- En el área afectada por el antiguo deslizamiento (226 ha) se debe construir un sistema de andenería rodeado de plantas nativas y puede ser usado para cultivos respetando la faja marginal de la quebrada Poncoshuayco.
- Para reducir el impacto de las filtraciones de agua, el riego de los terrenos de cultivo debe ser tecnificado.

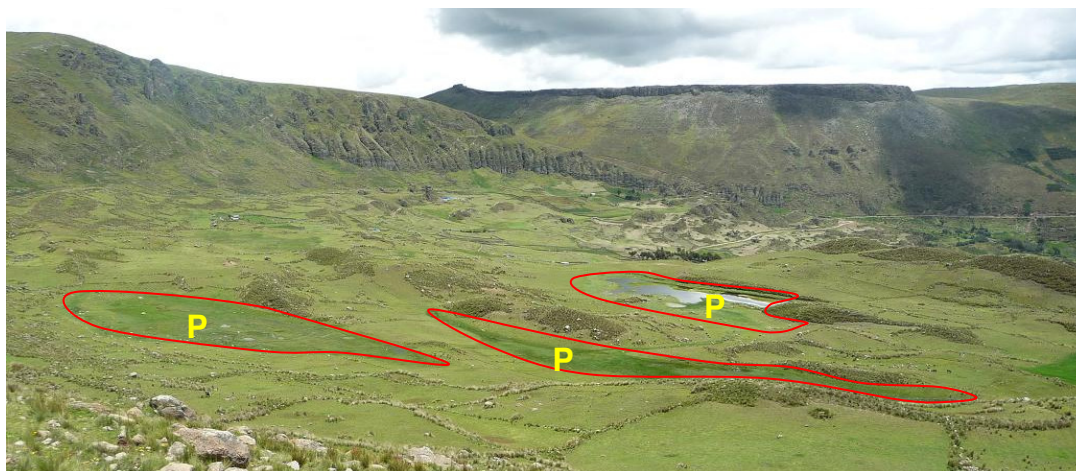
Foto N° 11. Presencia de pantanos en la masa deslizada. Sectores de Escalera Pata y Escalera Cucho.

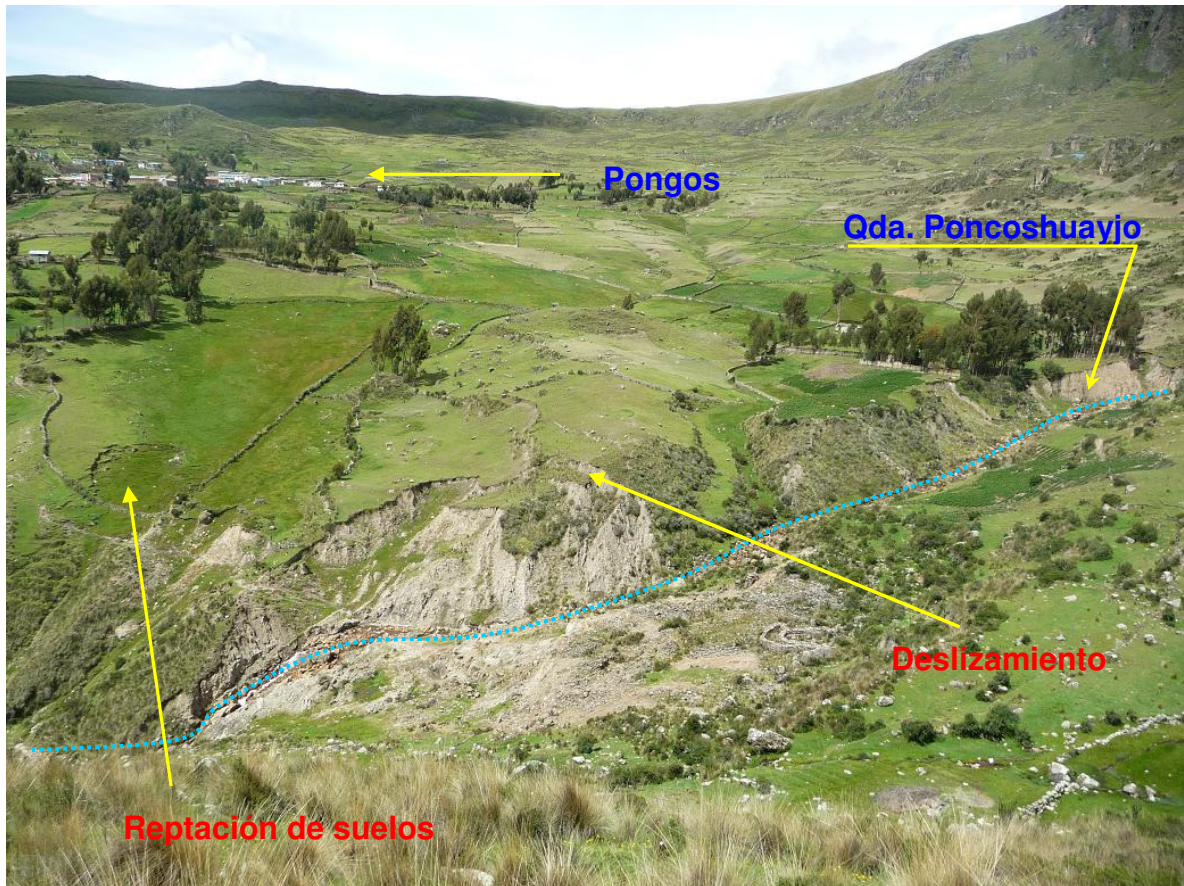
Foto N° 12. Se observa áreas afectadas por reptación de suelos y pequeños deslizamientos con escarpas irregulares discontinuas (margen derecha de la quebrada Poncoshuayjo).

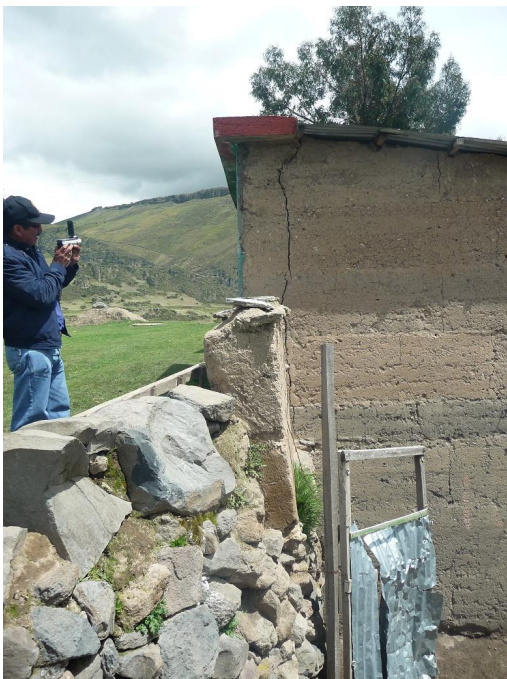
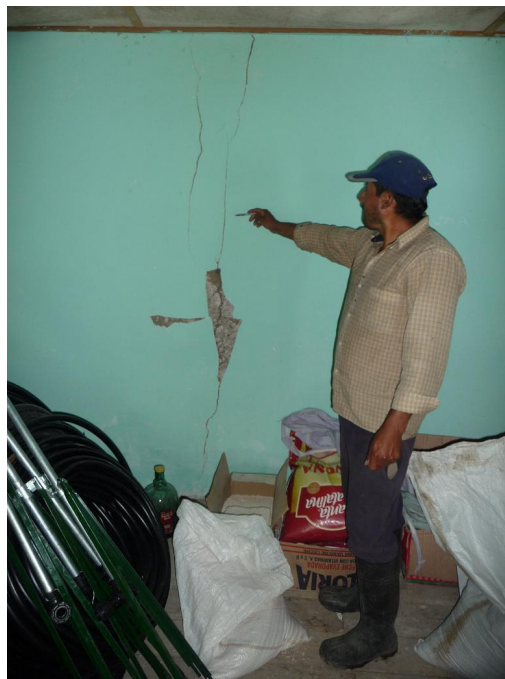
Foto N° 13. Rajadura en la pared de una de las viviendas de Ocopa.

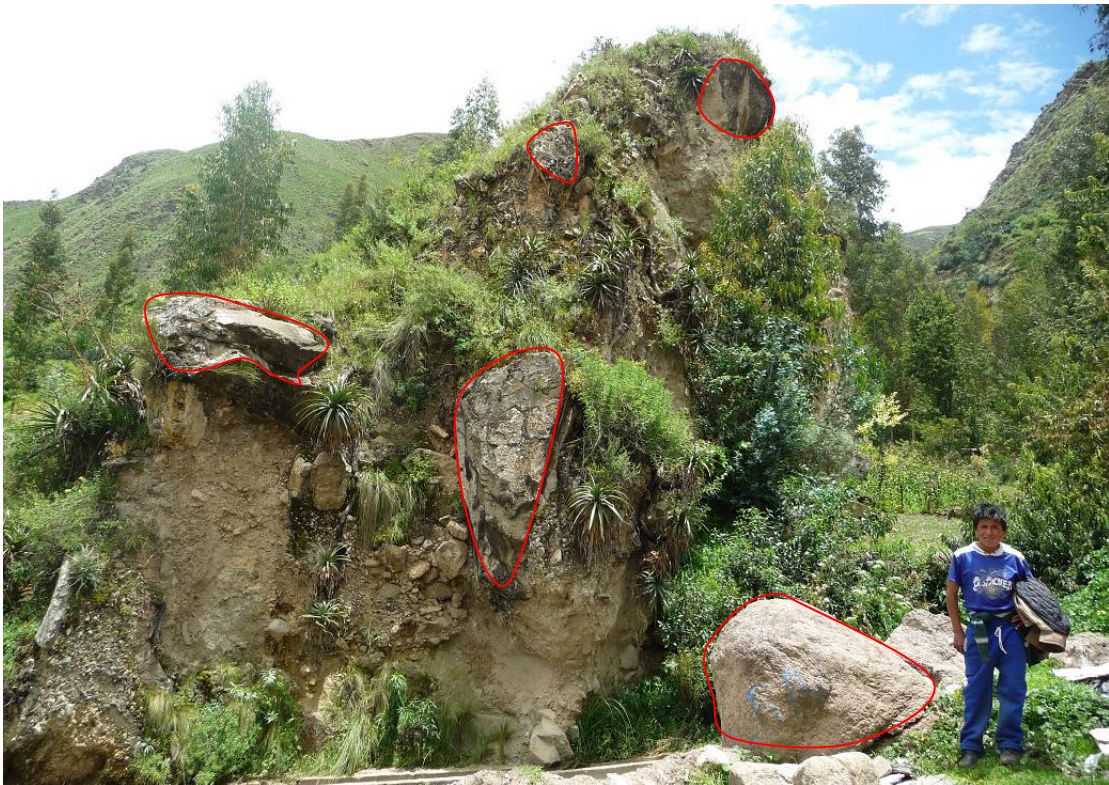
Foto N° 16. Depósitos de flujo antiguo con presencia de bloque de roca. Ubicado en la margen derecha del cauce de la quebrada Poncoshuayjo. Sector Ocopa.

- Las áreas afectadas por los antiguos flujos, no son recomendables para la construcción de viviendas.
- Las viviendas construidas en la actualidad deben ser reubicadas para evitar futuros desastres.
- Los terrenos pueden ser usados solo para cultivos y en forma temporal siempre y cuando se realicen los siguientes trabajos de prevención: Limpieza, profundización y ampliación (ancho) del cauce de la quebrada Poncoshuayjo; construir defensa ribereña en base gaviones cimentados o rocas cimentado en ambas márgenes del cauce de la quebrada, ésta obra se debe realizarse desde donde el cauce de la quebrada cambia de dirección hasta la intersección del río Lircay.

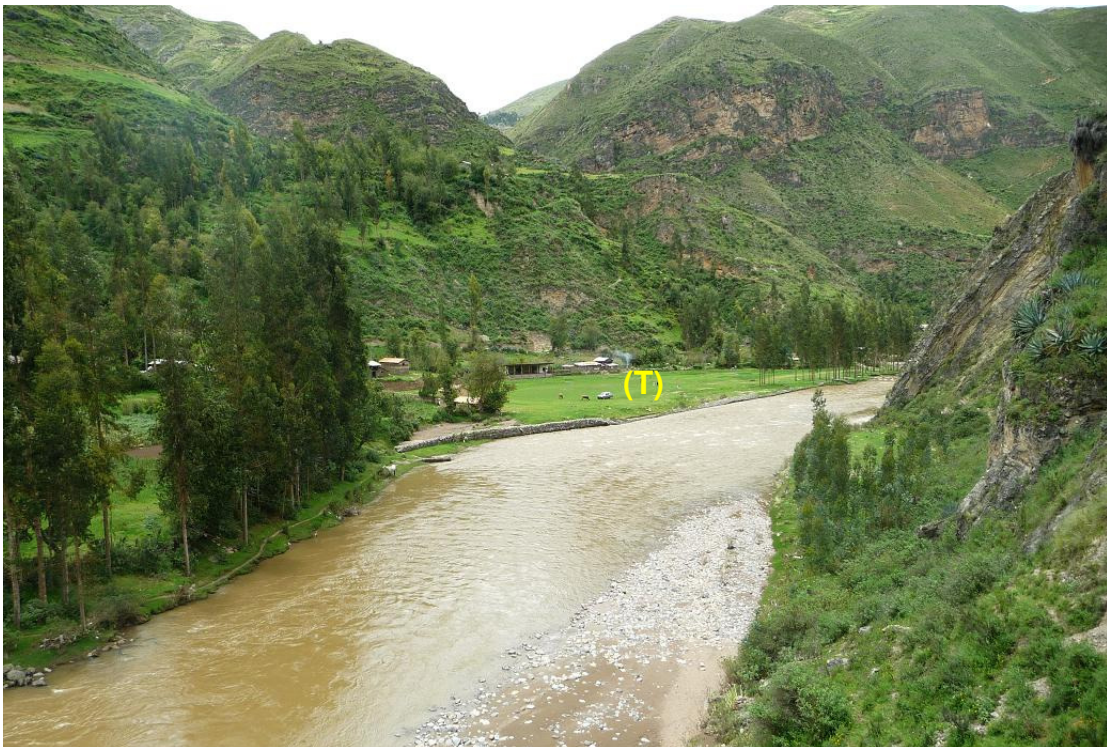
Foto N° 18. Terraza (T) susceptible a inundación y erosión fluvial. Sector Ocopa, margen izquierda del río Lircay.

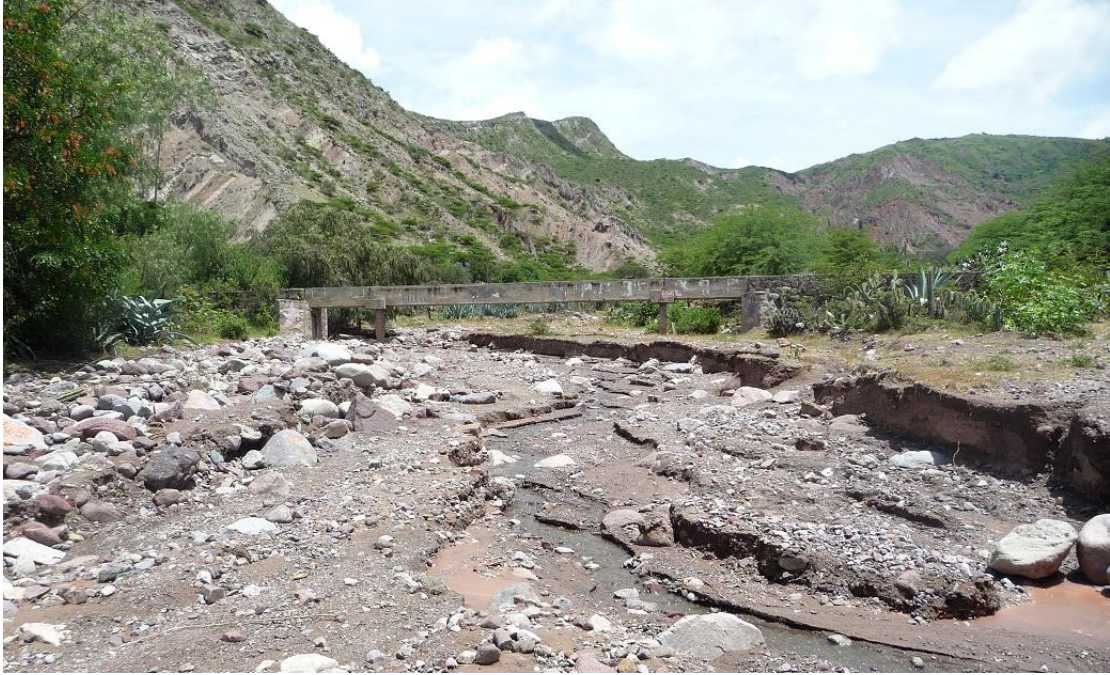
Foto N° 24: Material de los flujos recientes en el cauce de la quebrada Ichuccullo Huaycco.

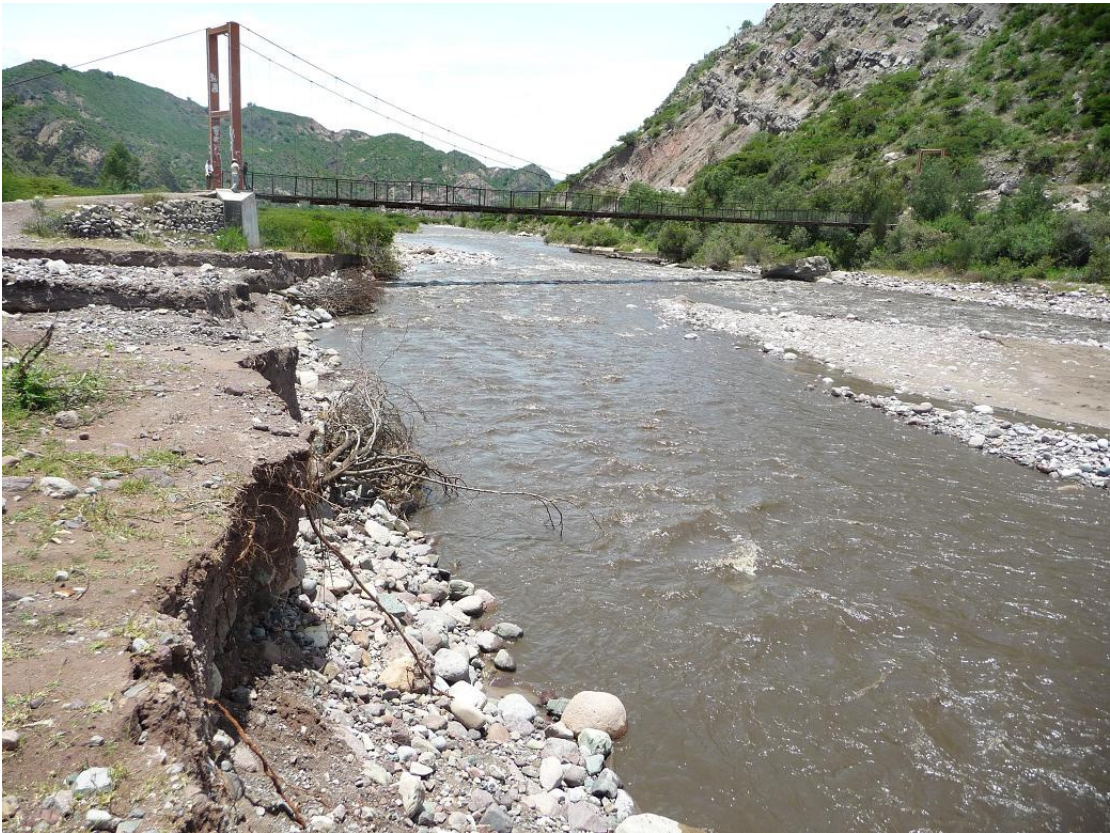
Foto N° 25: Erosión fluvial en la margen izquierda del río Cachi.

- Para proteger de la erosión fluvial el estribo izquierdo del puente colgante, se debe construir defensa ribereña en base gaviones cimentados o rocas cimentadas (enrocamiento). Las obras deben ser diseñadas, supervisadas y construidas por especialistas en construcción de defensas ribereñas.
