Peligros geológicos asociados a depósitos volcánicos en el sector de Tonohaya

David Valdivia¹, Yhon Soncco¹, Segundo Nuñez¹, Magdie Ochoa¹

¹ Actividad 11 – Peligros Geológicos a Nivel Nacional – Instituto Geológico, Minería y Metalúrgico – dvaldiviah@gmail.com

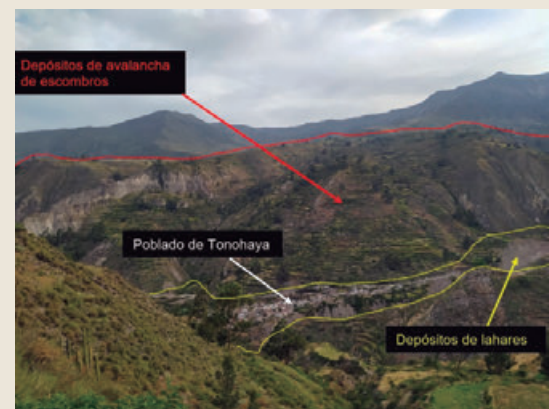
Geología. -La geología de la zona comprende depósitos de avalanchas de escombros provenientes del colapso del flanco sureste del volcán Ubina que han rellenado el valle de Ubina, constituidos por bloques lávicos subangulosos de tamaños heterométricos, la mayoría están alterados hidrotermalmente (Rivera et al., 2011). Por otro lado, en el río Ubina se han reconocido el emplazamiento de depósitos de lahares antiguos provenientes del volcán Ubina, en los cuales actualmente se encuentra asentada la comunidad campesina de Tonohaya, además de sus medios de vida (Fig. 2).

► Fig. 2 Unidades geológicas del sector de Tonohaya.

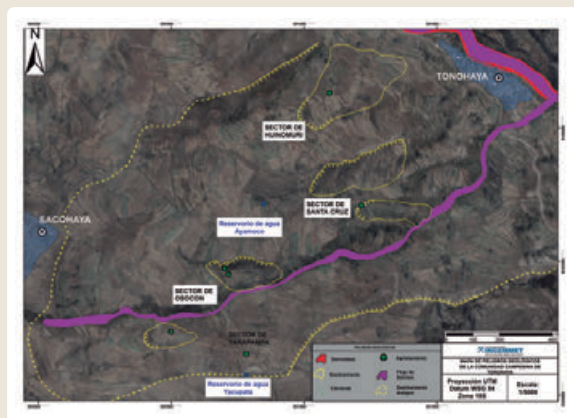
► **Sector de Yarapampa (RCT-1).** - En este sector se presenta una reactivación rotacional del DA, cuya corona principal es de forma regular y mide 90 m; la altura del salto del escarpe principal posee un desnivel de 10 m. La masa se desplazó en dirección noreste (Fig. 4), además se han identificado agrietamientos en las coordenadas UTM E: 300783, N: 8185153 y E: 300499, N: 8185236, se de hasta 4 m de largo, con 30 a 60 cm de desnivel (Fig. 4), estos no están definidos claramente por la presencia de vegetación arbustiva.

► **Sector de- Osocon (RCT-1).** - Este deslizamiento es de tipo rotacional; su corona es irregular y mide 290 m, la altura del salto del escarpe tiene un desnivel de 12 m; la masa se desplazó hacia el sur. Por otro lado, en las coordenadas UTM E: 300701, N: 8185473 y E: 300715, N: 8185452, se han observado agrietamientos con longitudes de hasta 35 m, con aperturas de 14 a 26 cm y un desnivel entre 50 -64 cm cortando las zonas de cultivo en este sector (Fig. 4). Las grietas se desarrollan en depósitos de avalancha de rocas, los cuales se encuentran poco consolidados.

► **Sector de Santa Cruz (RCT2).** - En este sector se ha observado en la coordenada UTM E: 301205, N: 8185717, un deslizamiento con corona irregular, con longitud de 20 m y un desnivel de 1.6 m. La masa se desplazó en dirección sureste. (Fig. 4). Además, en las coordenadas UTM E: 300849, N: 8185734, se tiene el reservorio de agua de Ayamoco (Figura 4), con un caudal de entrada aproximadamente de 90 L/min y 40 L/min de caudal de salida; siendo el caudal faltante absorbido por el cuerpo del deslizamiento según declaraciones de la población.

► **Sector de Huinomuri (RCT3).** - En la coordenada UTM E: 301096, N: 8186132, se ha identificado un deslizamiento con una corona regular con una longitud de 30 m, y un desnivel de 2.5 m. De igual forma en este sector se ha observado saturación del terreno por filtraciones de los canales de regadío sin revestimiento (Fig. 4).

► Fig. 4 Mapa de peligros geológicos en el sector de la comunidad campesina de Tonohaya, tomando como base la imagen pancromática de 2m de resolución del 02/02/2022 del satélite CBERS4.

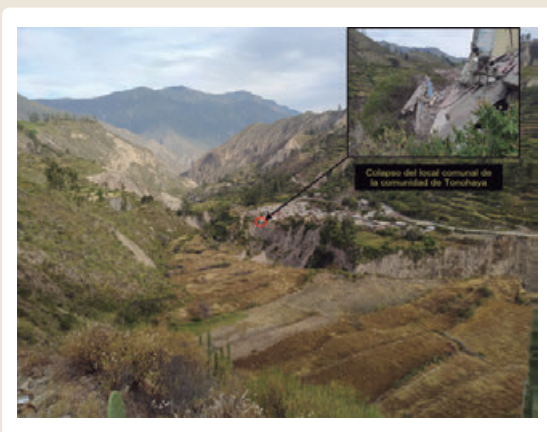
Los derrumbes se presentan en ambas márgenes a lo largo del río Ubina, sobre afloramientos de secuencias de depósitos de lahares. Debido a que las viviendas de la comunidad campesina de Tonohaya se sitúan sobre este tipo de depósito, los cuales están sujetos a erosión fluvial y socavamiento por parte del río Ubina, afectando la estabilidad de la ladera y produciendo derrumbes hacia el río (Fig. 4 y 5). La zona más afectada,

► Fig. 5 Derrumbe en el sector del centro poblado de Tonohaya

es el sector del centro poblado de Tonohaya (Fig. 5), en donde el pasado 15 de febrero del 2022, ocurrió un derrumbe que dañó la infraestructura del local comunitario del centro poblado.

- ▶ La zona de derrumbe más afectada es el sector donde están asentadas las viviendas del centro poblado de Tonohaya, y están condicionadas por la erosión y socavación fluvial del río Ubinas que afecta a las terrazas conformadas por depósitos de lahares antiguos.

Reubicar progresivamente las viviendas del sector del centro poblado de Tonohaya, a un sector que en el futuro no se vea afectado por peligros geológicos e hidrometeorológicos.

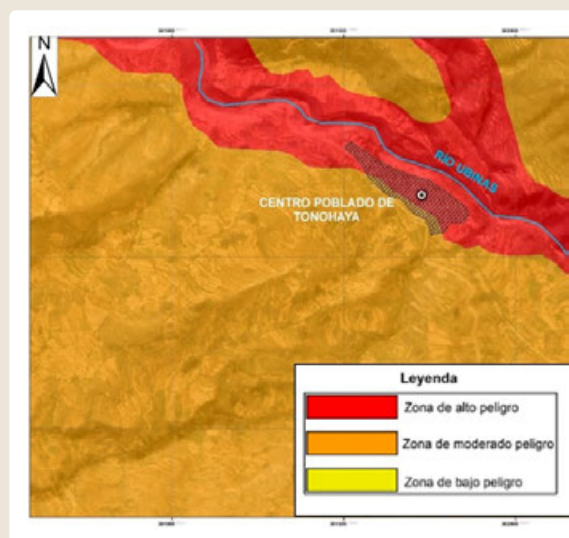
► **Lahares.** - Las viviendas del centro poblado de Tonohaya se encuentran a 7.2 km de distancia del cráter del volcán Ubina, además están asentadas sobre depósitos de antiguos lahares, por otro lado, se encuentran a escasos metros del río Ubina. Es por ello que de acuerdo al mapa de peligros volcánicos del volcán Ubina (Rivera et al., 2011) (Fig. 6), las viviendas de la comunidad campesina de Tonohaya se ubican en la zona de alto peligro (color rojo), siendo el principal peligro los lahares secundarios que podrían generarse en la temporada de lluvias, entre los meses de diciembre a marzo. También este fenómeno se ha presentado en años anteriores siendo así que en febrero del 2016 en el valle de Ubina en los ríos Volcán Mayo - Ubina y en el río Phara se produjeron lahares secundarios producto de la acumulación de ceniza en los alrededores del volcán Ubina el cual tuvo una erupción con un índice de explosividad volcánica 2, durante el periodo 2014-2017, estas condiciones con las intensas lluvias de la zona desencadenaron lahares que llegaron hasta la desembocadura con el río Tambo (Mariño et al., 2017).

► Fig. 6 Mapa de peligros del volcán Ubina (IEV 1 a 3), en el sector de Tonohaya (Rivera et al., 2011).
