Informe Técnico N° A7284

EVALUACIÓN DE PELIGROS GEOLÓGICOS EN EL CENTRO POBLADO ANASCAPA Y ALBERGUE SIRAHUAYA

Departamento Moquegua
Provincia General Sánchez Cerro
Distrito Ubinas

JULIO
2022

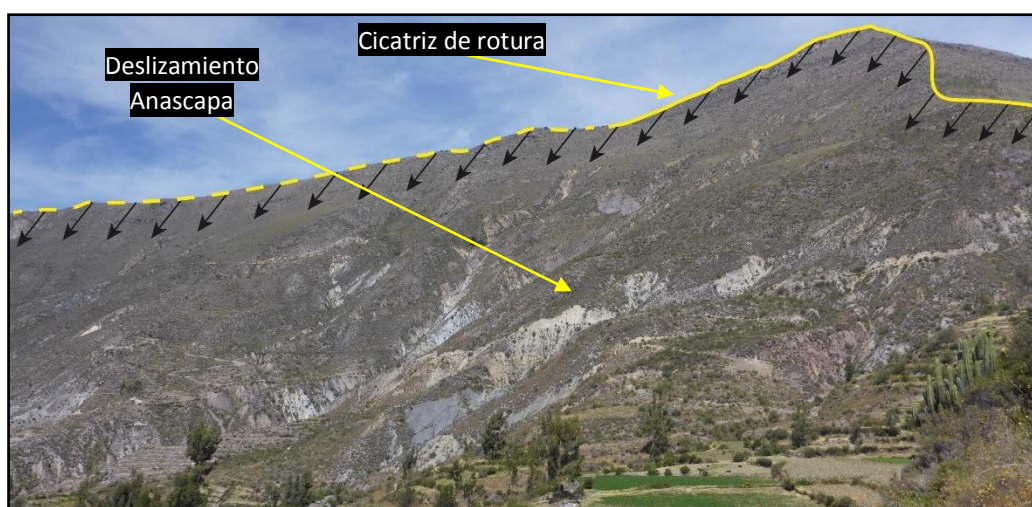
Se trata de un deslizamiento tipo traslacional, la corona del deslizamiento no es clara, debido a que la zona es afectada por un alto grado de meteorización, posee una longitud de 5 k, la distancia desde la corona hasta el pie del deslizamiento es de 3.5 km. Este evento está comprendido entre las cotas 4424 a 3024 m.s.n.m. es decir presenta un desnivel de 1400 m. la masa movilizada se estima que afecto un área 450 has. Durante los trabajos de campo, en el cuerpo del deslizamiento se identificaron algunos sectores reactivados; y derrumbes al pie del deslizamiento, aparentemente por el empuje de la masa y la erosión fluvial del río Anascapa.

Figura 5. Plano de desplazamiento del deslizamiento antiguo, posee una inclinación de 45 °, (coordenadas UTM WGS84: 300859E, 8183647N)

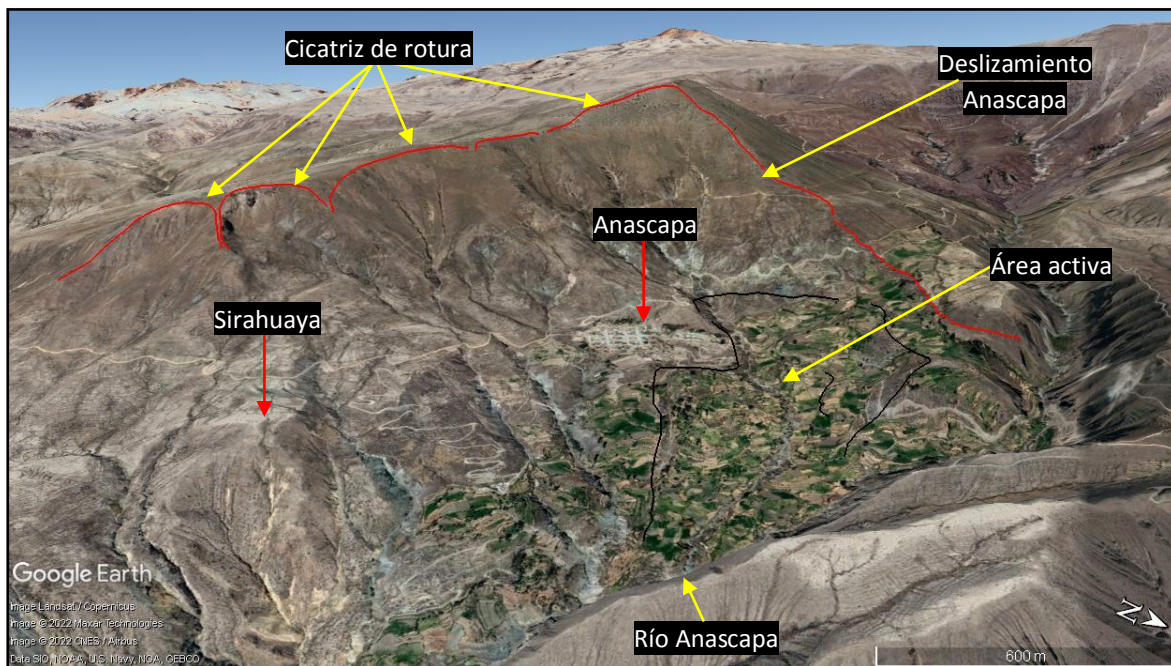
Figura 6. Deslizamiento Anascapa

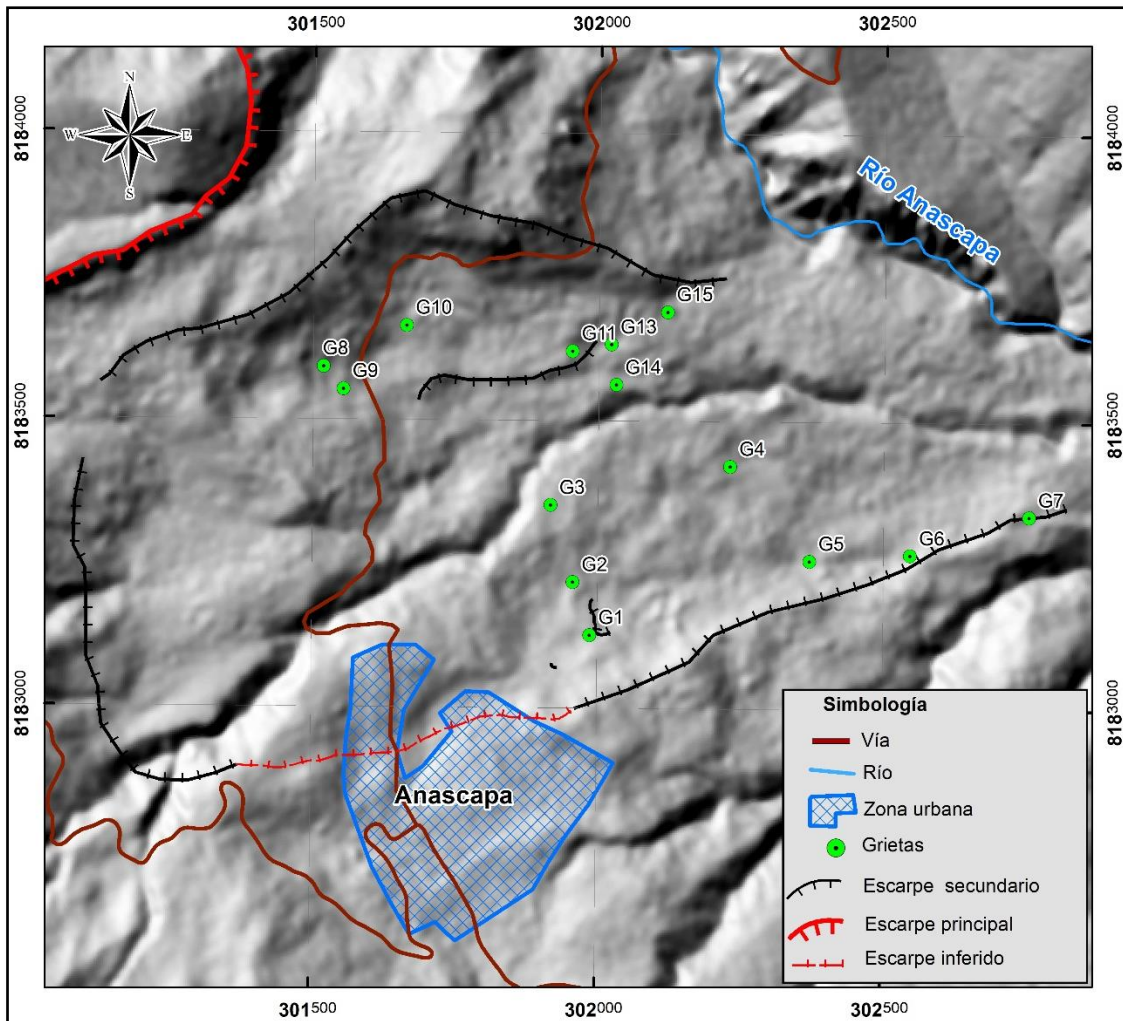
Esta se ubica en la parte baja del poblado Anascapa (figura 8), posee un área aproximada de 96 has, sobre las cuales se identificaron una serie de agrietamientos, detalladas en el cuadro 3. Las grietas poseen longitudes de hasta 150 m y aberturas máximas de 1 m, en algunos casos se evidencia desniveles de hasta 1.5 m. (figuras 9, 10 y 11)

Figura 8. Área activa del deslizamiento Anascapa

3. Para disminuir el avance del área reactivada del deslizamiento antiguo, se debe controlar y evitar las infiltraciones de agua en el suelo, haciéndolo principalmente con un cambio de técnicas de riego y asesoramiento de las entidades correspondientes.

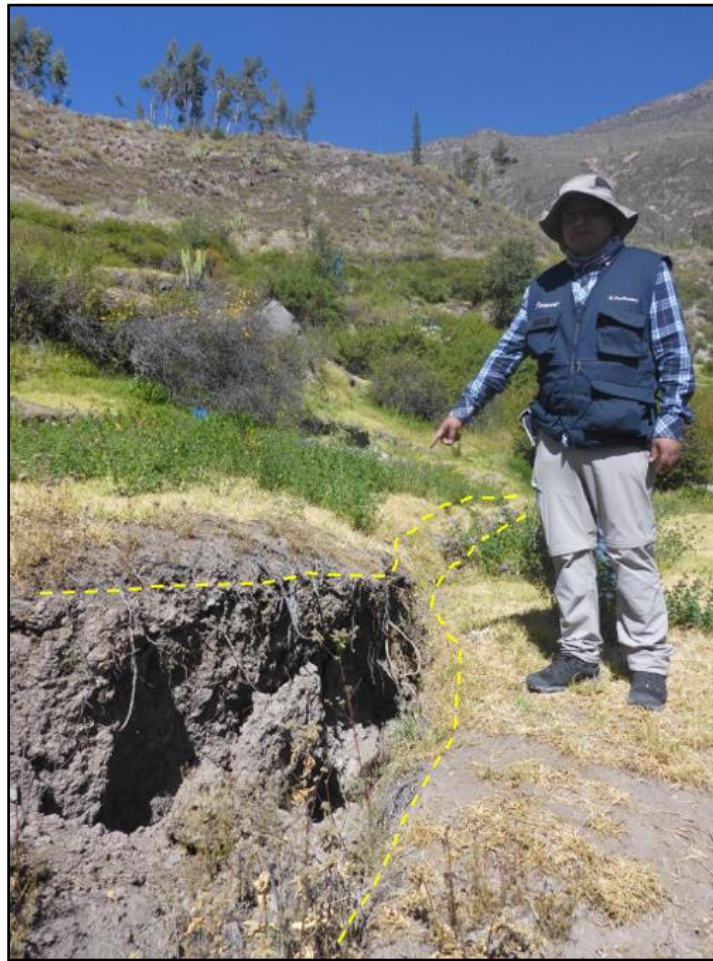
Figura 9. Agrietamientos G1 en terrenos de cultivo en Anascapa, (coordenadas UTM WGS84: 301987E, 8183127N)

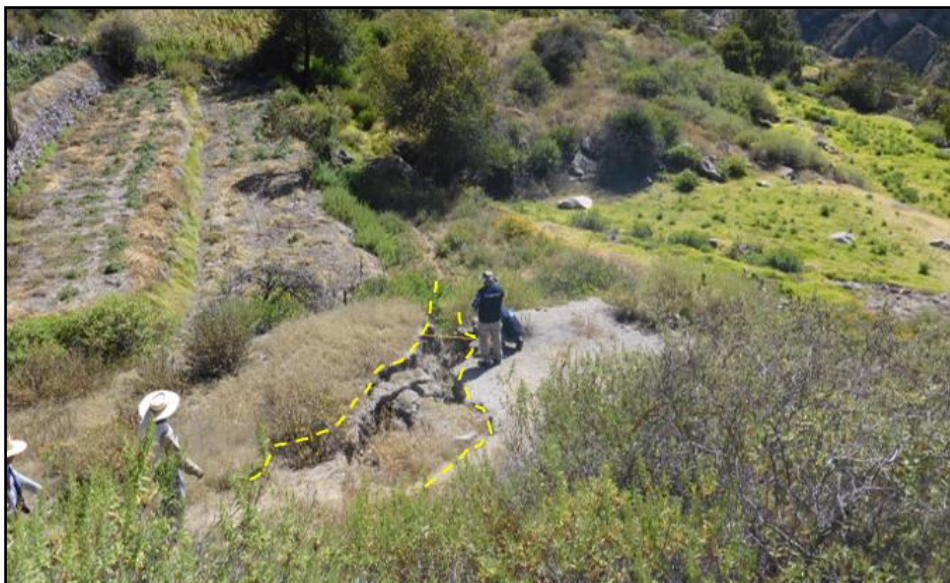
Figura 10. Agrietamientos G3, terrenos de cultivo de Anascapa, (coordenadas UTM WGS84: 301917E, 8183353N)

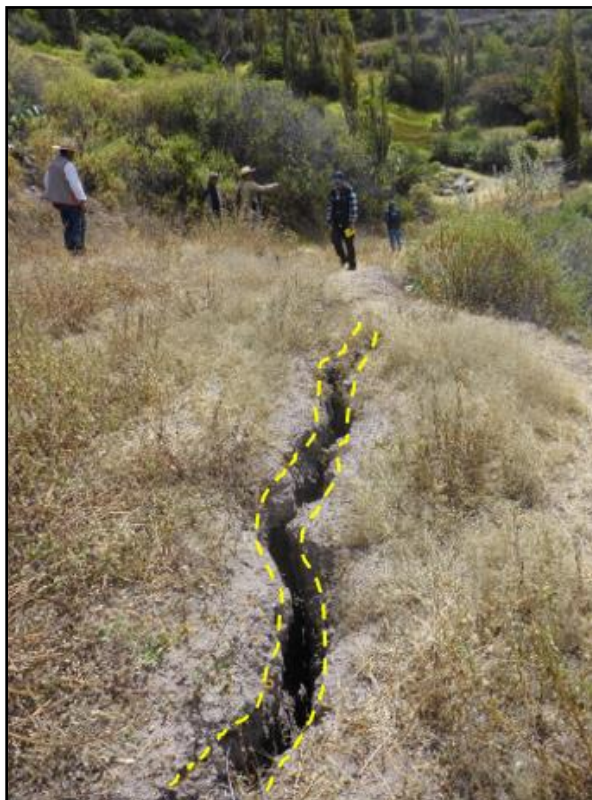
Figura 11. Agrietamientos G2 en terrenos de cultivo de Anascapa, (coordenadas UTM WGS84: 301957E, 8183219N)

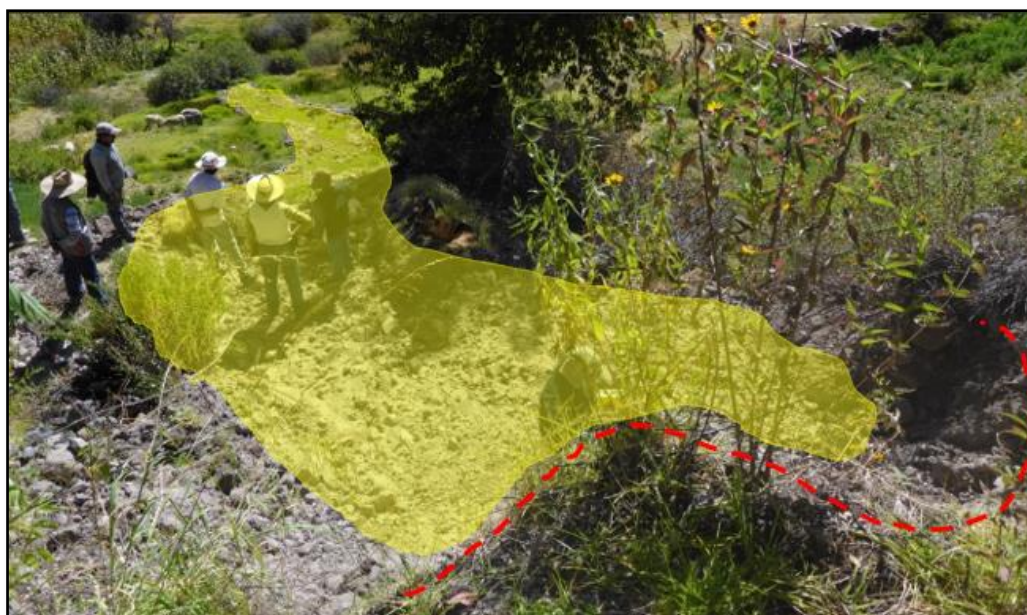
Se evidenció un deslizamiento flujo, cuya cicatriz de rotura posee forma semicircular, bien definida, el cual mide 4 de longitud, la pared del escarpe posee hasta 1 m el depósito de flujo posee poco recorrido, aproximadamente 20 m. (figura 11).

Figura 12. Deslizamiento flujo del 5 de febrero, (coordenadas UTM WGS84: 302002E, 8183129N)

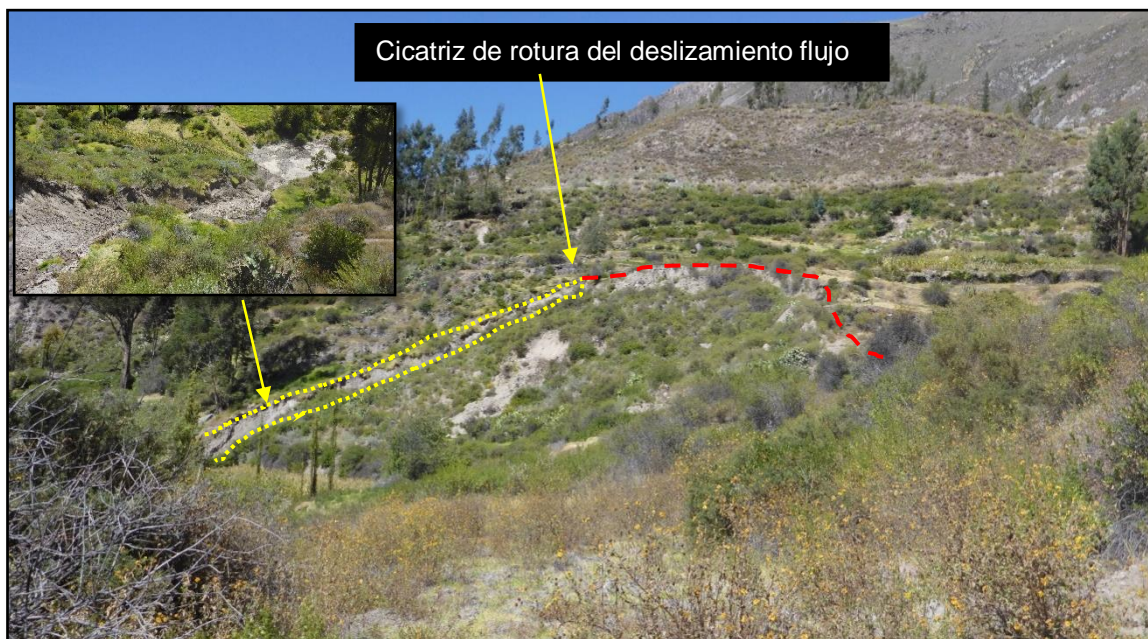
En el sector denominado Tupincachi, en las coordenadas UTM E: 302002, N: 8183129, se aprecia un deslizamiento flujo reciente, según testimonio de las autoridades locales, este evento se activó el 22 de marzo del presente. La cicatriz de rotura posee 20 m de longitud, y es parte de un deslizamiento mayor, que mide aproximadamente 80 m. (figuras 13 y 14).

Figura 13. Deslizamiento flujo sector Tupincachi, ocurrido el 22 de marzo, (coordenadas UTM WGS84: 301987E, 8183127N)

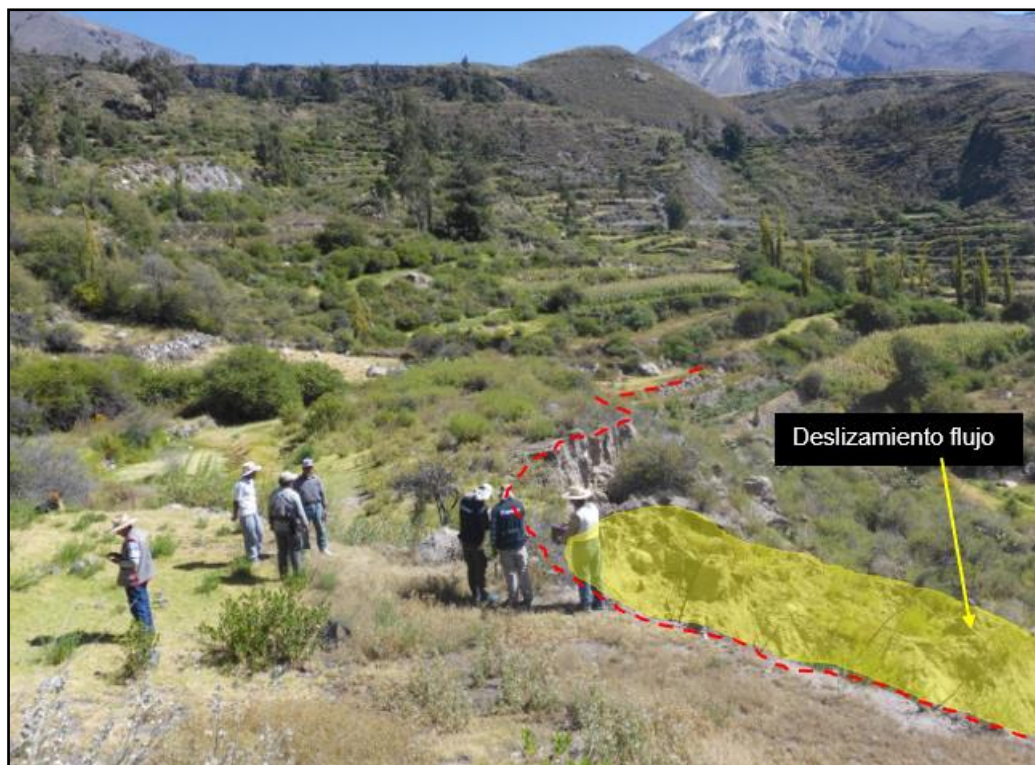
Figura 14. Cicatriz de rotura del deslizamiento flujo en el sector Tupincachi, (coordenadas UTM WGS84: 301987E, 8183127N)

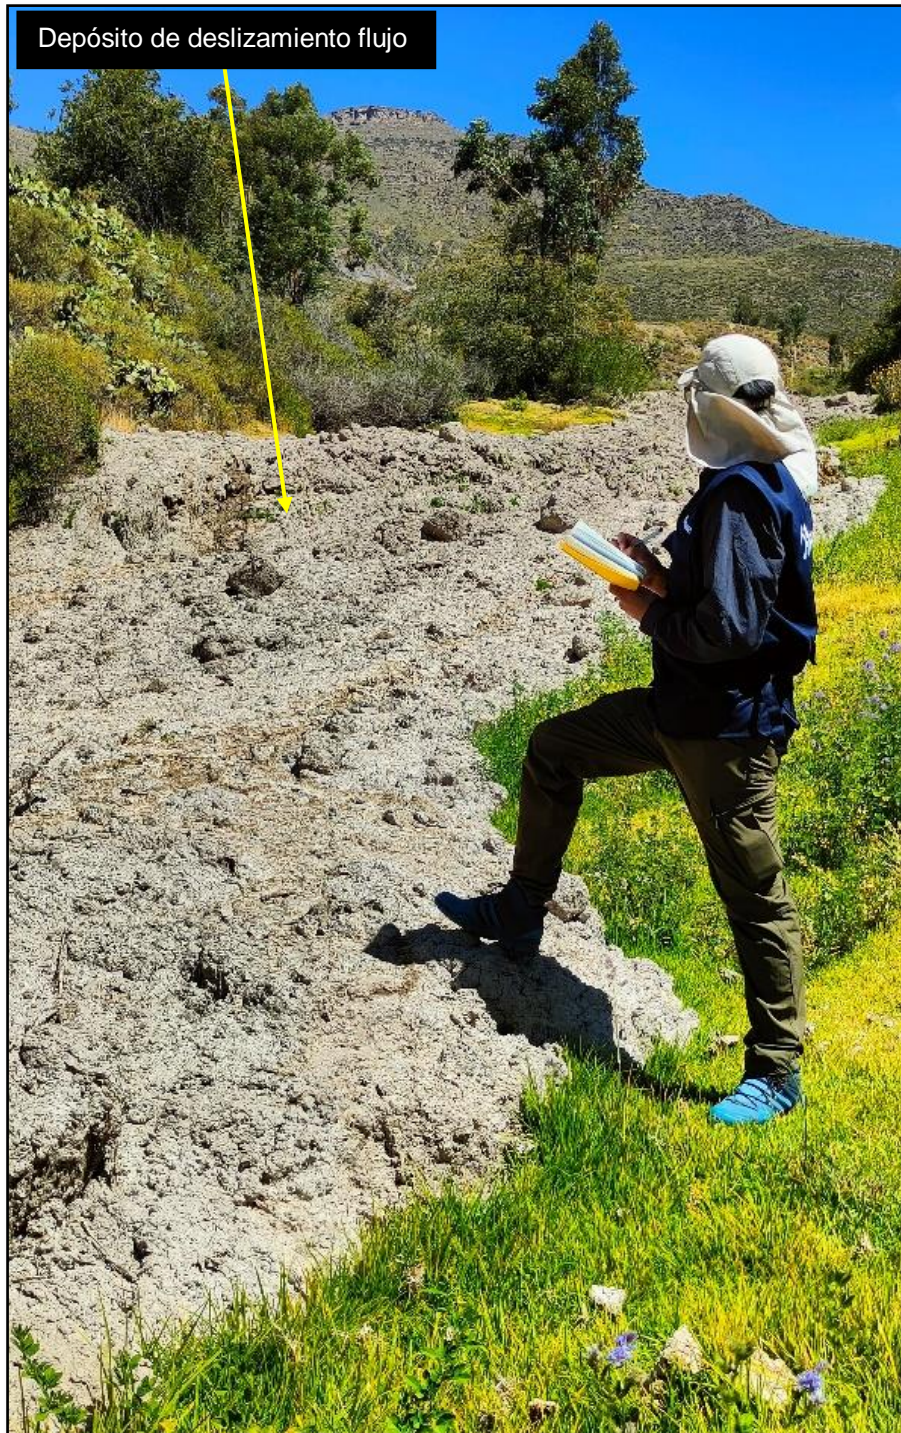
El depósito del deslizamiento flujo en el sector Tupincachi es ligeramente compacta, está conformado por 50 % a 60 % de material fino representados por limos y arcilla, y entre 10 % a 20% de bloques y 30% a 40% de gravas. Los bloques tienen un diámetro de hasta 40 cm y representan menor al 30 % de los bloques, poseen litología heterogénea, conformado por lavas andesíticas, bloques de domo, pómez y fragmentos hidrotermalizados. Todo lo mencionado se encuentra dentro de una matriz areno-limosa (figura 15).

Figura 15. Depósito de deslizamiento flujo en el sector Tupincachi, (coordenadas UTM WGS84: 302192E, 8183282N)

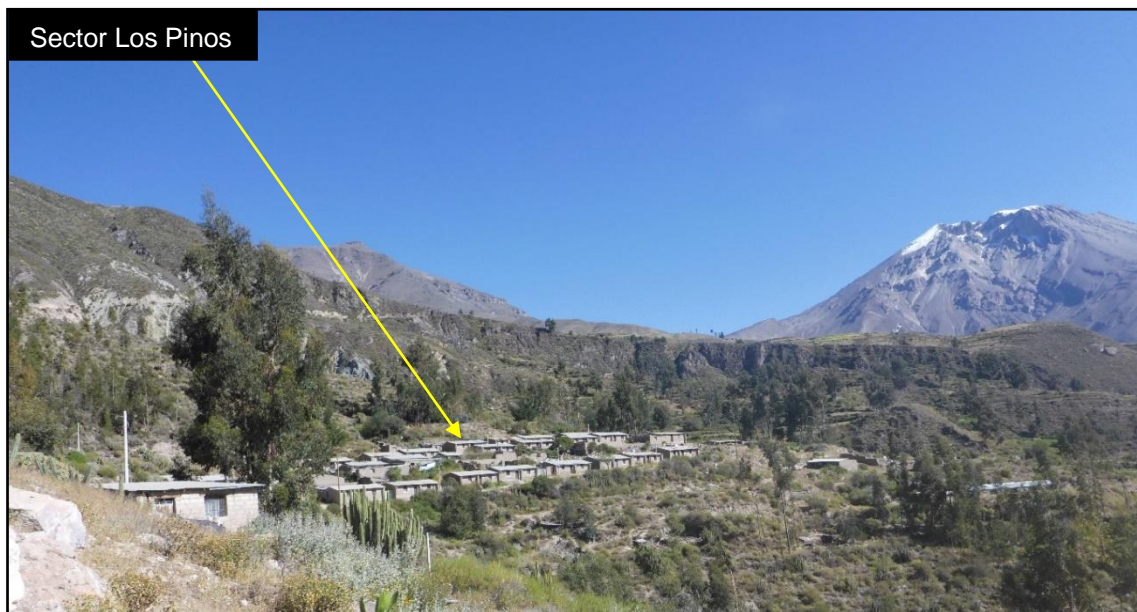
En el sector denominado Los Pinos, se han identificado viviendas con agrietamientos, indicativo de que el terreno sobre la cual están asentadas presenta movimiento. Este sector está ubicado en la parte alta de la zona definida como activa (figura 8). El material de construcción de las viviendas es adobe (figuras 16 y 17, **mapa 4**); sin refuerzo, son muy vulnerables, a colapsar con movimientos sísmicos moderados como el de junio 2001 y agosto 2007 en Perú, San Bartolomé A. y Quiun D. (2012),

Figura 16. Sector los Pinos en el centro poblado Anascapa, (coordenadas UTM WGS84: 301598E, 8182993N)

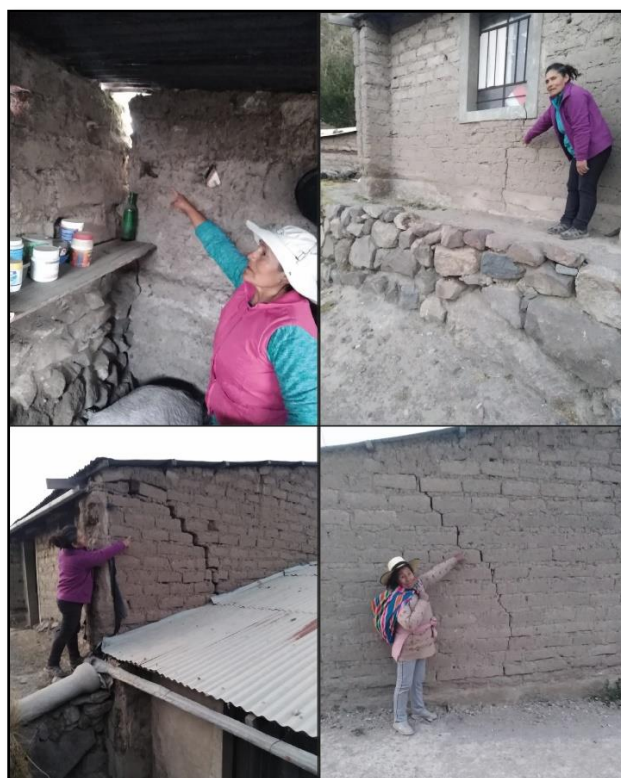
Figura 17. Viviendas en el sector Los Pinos en el centro poblado Anascapa.

- e) Las viviendas del sector Los Pinos en Anascapa, se ubican en el área reactivada del cuerpo del deslizamiento antiguo, evidencia de ello es la presencia de agrietamientos en las paredes de adobe de las viviendas.

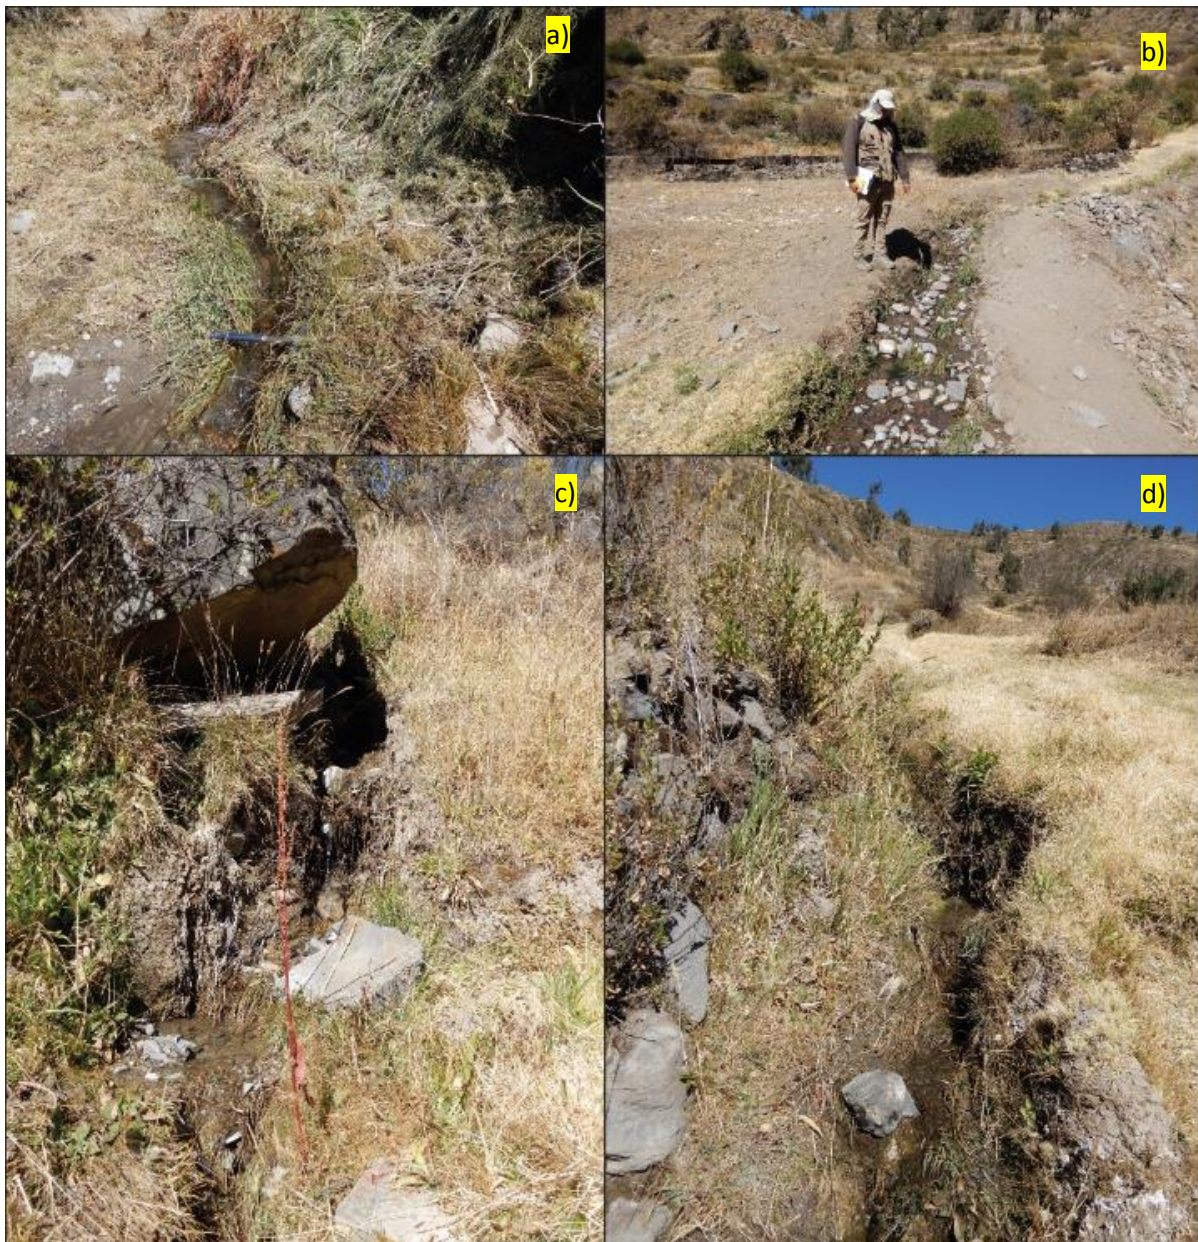
La mayoría de los canales de regadío, no cuentan con revestimiento adecuado, (figuras 18), las aguas son vertidas directamente a la superficie, la infiltración de las aguas satura los terrenos y estos pierden el equilibrio generándose deslizamientos, deslizamientos flujos, etc.

Figura 18. Canales de agua a), b), c) y d). Se ubican en el área agrícola de Anascapa

El agua excedente debe ser administrada y conducida adecuadamente a reservorios debidamente impermeabilizados, para evitar infiltraciones al subsuelo.

6. Todos los reservorios y canales de agua en el sector deberían ser impermeabilizados para evitar la infiltración en los terrenos.
7. Sensibilizar a la población a través de talleres y charlas con el objetivo de concientizar en gestión de riesgos para evitar construcción de viviendas o infraestructura área susceptibles a la ocurrencia de movimientos en masa.

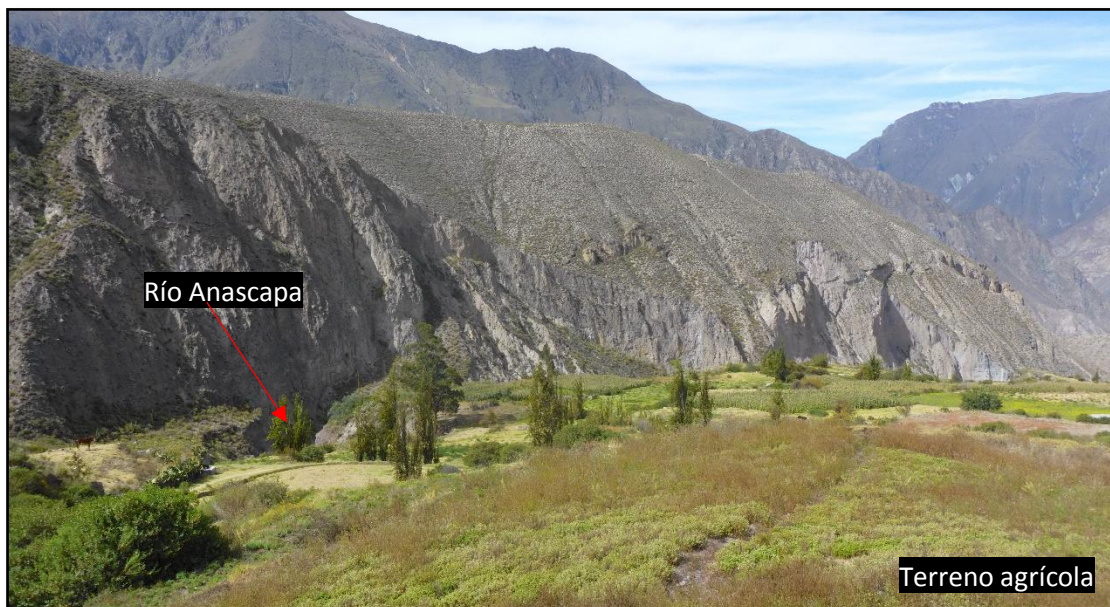
Considerando el diagrama de Bateman et al., (2006), el sector agrícola de Anascapa se ubica en la transición entre la zona de generación y la zona de transporte (figuras 19 y 20).

Figura 20. Río Anascapa, (coordenadas UTM WGS84: 302630E, 8183411N)

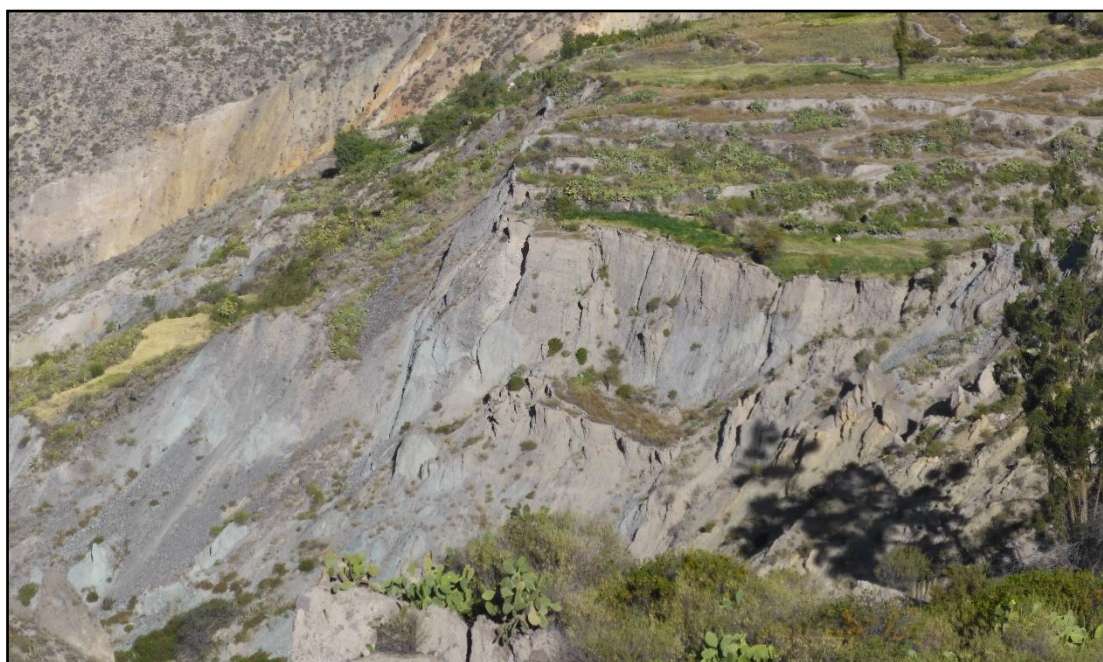
También se identificaron derrumbes en el fondo del cauce de la quebrada Anascapa a la altura del albergue Sirahuaya (figura 21).

Figura 21. Derrumbes en la margen derecha de la quebrada Anascapa, (coordenadas UTM WGS84: 303094E, 8183114N)

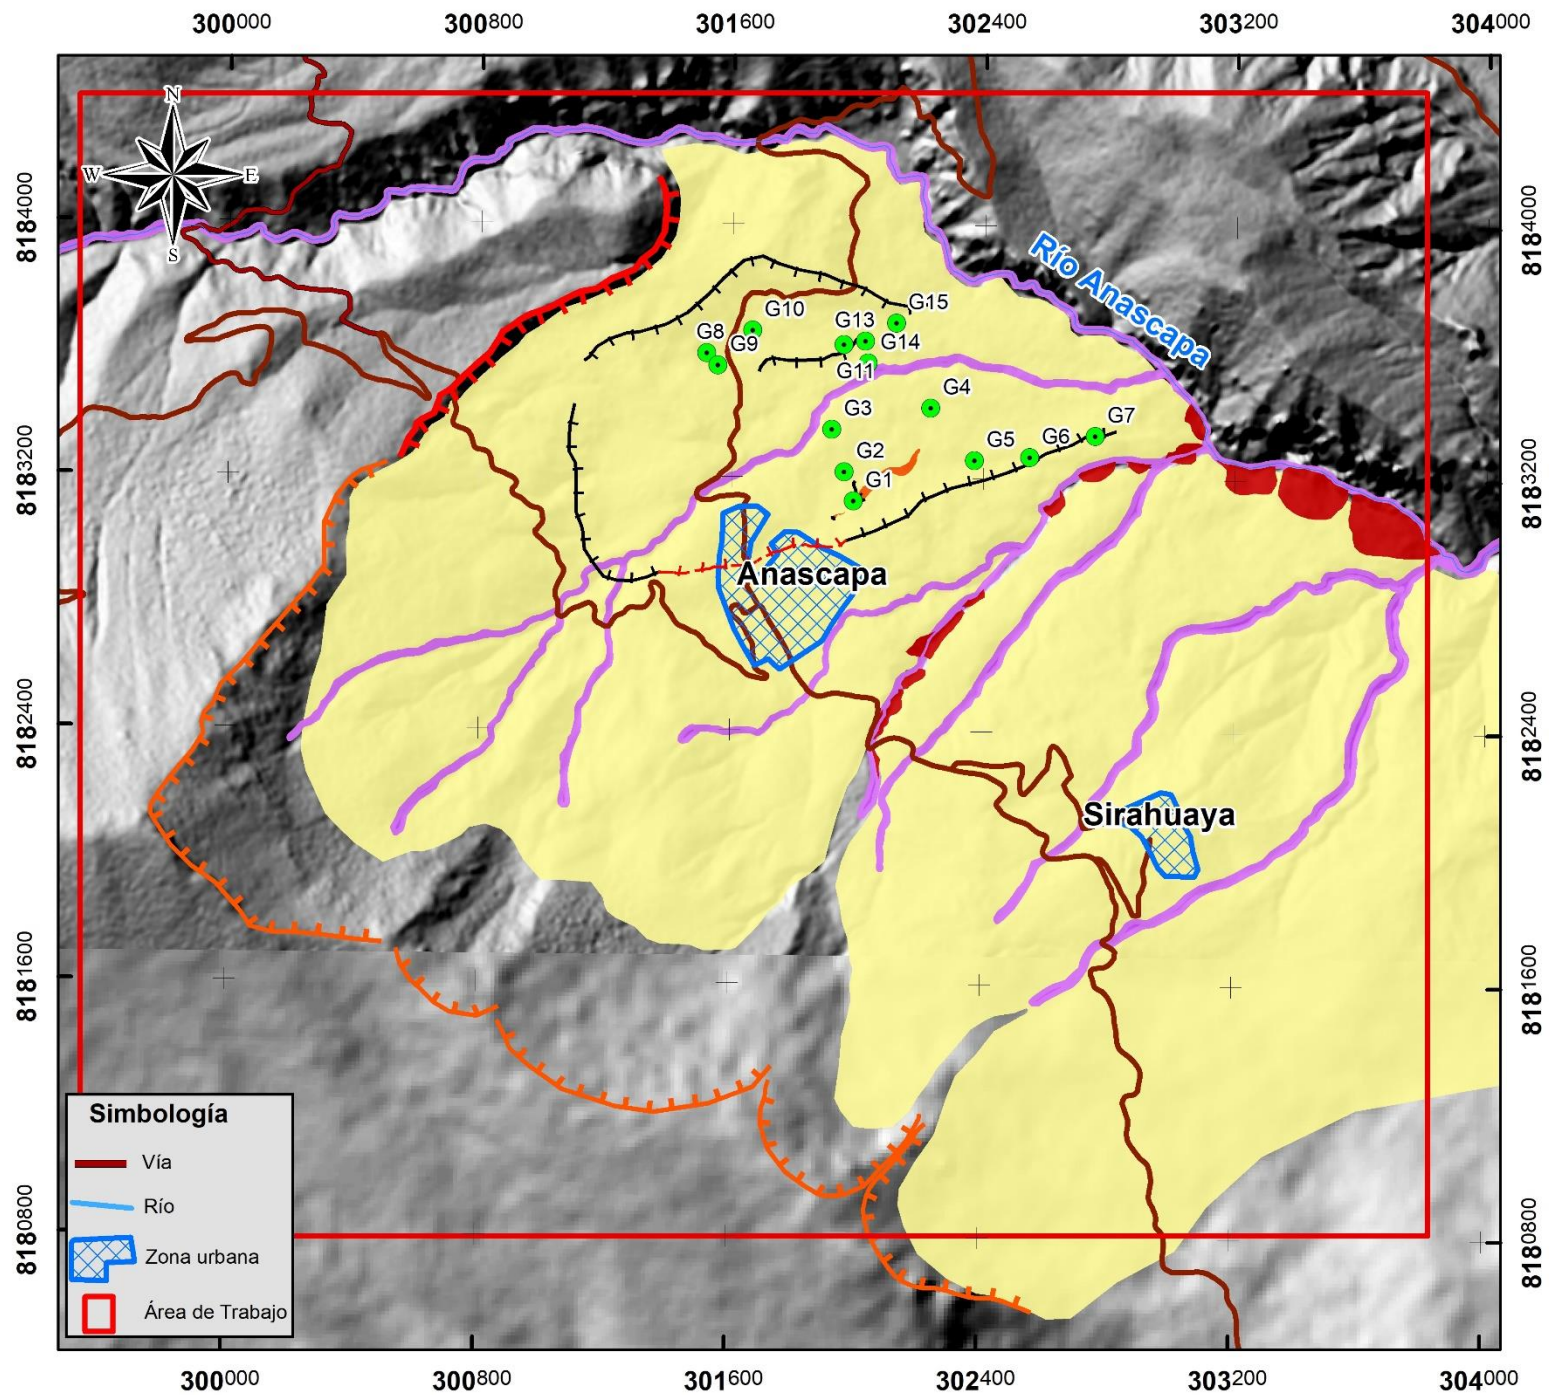
CARTOGRAFÍA DE PELIGROS GEOLÓGICOS EN ANASCAPA Y SIRAHUAYA

Mapa N°4. Muestra el mapa de cartografía de peligros geológicos en el centro poblado Anascapa y el albergue Sirahuaya. Elaboración propia.
