EVALUACIÓN GEODINÁMICA EN EL TRAMO LEONERA BAJA – MACHUPICCHU PUEBLO, CUSCO

Fabrizio Delgado¹, José Cárdenas², Veronica Tito², Ronald Concha², Igor Astete² y Brian García²

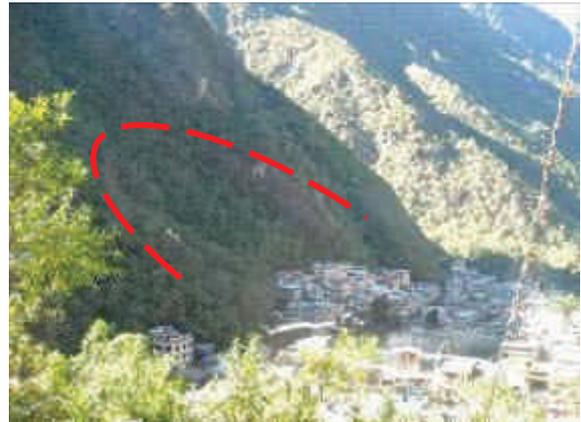
Foto 1: Deslizamiento M-21, ubicado en la falda del cerro Entre Ríos, sector las orquídeas, está considerado como peligro alto.

construyó un reservorio en el año 2002 los cuales ponen en peligro constante la infraestructura de los baños termales y el suministro de aguas potable a la población. Otros deslizamientos peligrosos son los denominados M-20 y M-21 (Foto 1), reactivados debido al crecimiento desordenado del poblado, los cuales con la expansión urbana cortaron la base del talud de la ladera.

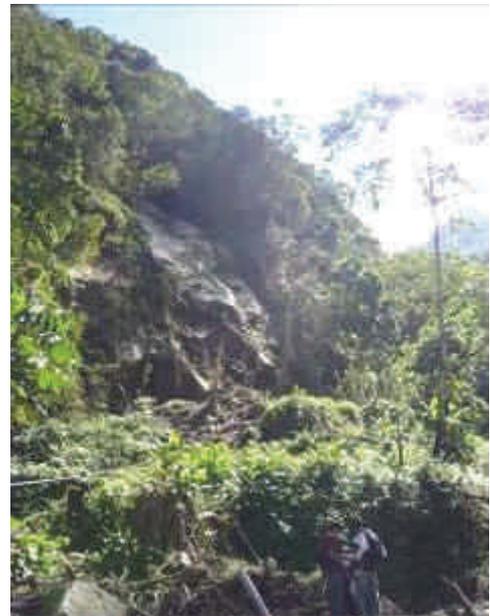
Foto 2: Derrumbe D-7 ocurrido en marzo del 2009, destruyó la tubería del sistema de agua potable.

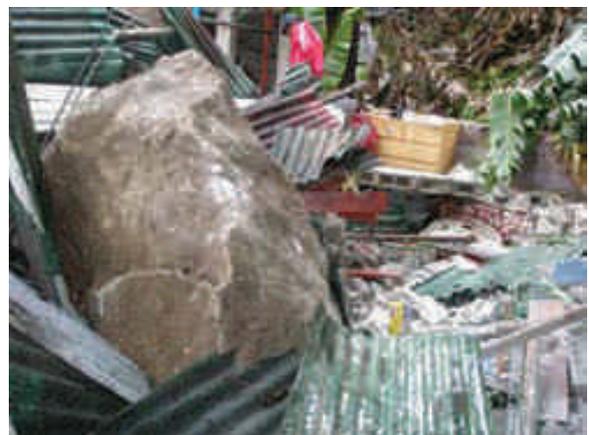
El 23 de marzo del 2009 se desprendieron cuatro bloques de roca entre 2,5 y 3 metros de diámetro (Foto 3), causando cuantiosos daños materiales a cinco viviendas ubicadas en la calle Huanacauri, afortunadamente no hubo pérdida de vidas humanas.

Foto 3: Caída de rocas en la calle Huanacauri, destruyó cinco viviendas

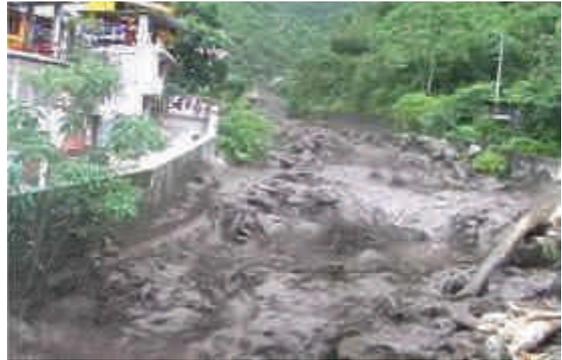
Flujo de detritos.- El pueblo de Machupicchu es frecuentemente afectado por flujos de detritos (huaycos y aluviones) de diferentes magnitudes, que descendieron por el río Aguas Calientes. Uno de los últimos flujos ocurrió el 2007 (Foto 4), provocado por un derrumbe en la quebrada La Leonera, el cual represó momentáneamente el río y su desembalse originó un flujo de detritos o huayco que destruyó el 40% del sistema de agua potable. El último evento de este tipo registrado en la zona, ocurrió el 28 de marzo del 2010, en la margen izquierda del río Aguas Calientes a la altura de los baños termales, destruyendo las instalaciones hidráulicas, y parte de la infraestructura del centro termal.

Foto 4: Aluvión del 26 de abril del 2007 a su paso por el poblado de Aguas Calientes. Fuente Municipalidad Distrital de Machupicchu (2007).

- Descolmatar periódicamente el cauce de los ríos (anualmente, antes del inicio de la temporada de lluvias), reforzar con disipadores de energía la quebrada Aguas Calientes, reubicar la línea de conducción del agua y necesariamente reubicar la infraestructura de los baños termales fuera del cauce del río Aguas Calientes.

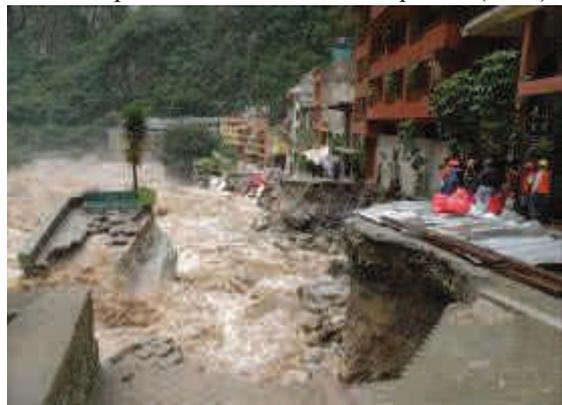
Erosión fluvial.- Este proceso se observa en ambas márgenes del río Aguas Calientes, afectando toda la quebrada y evidenciando el deterioro de los muros de contención, construidos para canalizar dicho río. En enero del presente año, este proceso se evidenció con mayor magnitud en la margen derecha del río Urubamba, el incremento del caudal de este afectó los cimientos de grandes hoteles, destruyó 10 viviendas y socavó 150 m de vía carrozable que conduce a la ciudadela Inca de Machupicchu (Foto 5).

Foto 5: Vía que conduce a la Ciudadela Inca de Machupicchu, afectada por la erosión fluvial, enero 2010.

- Rediseñar los muros de contención sobre el río Aguas Calientes a lo largo del pueblo de Machupicchu y ejecutar obras de ingeniería para encausar el río Urubamba.

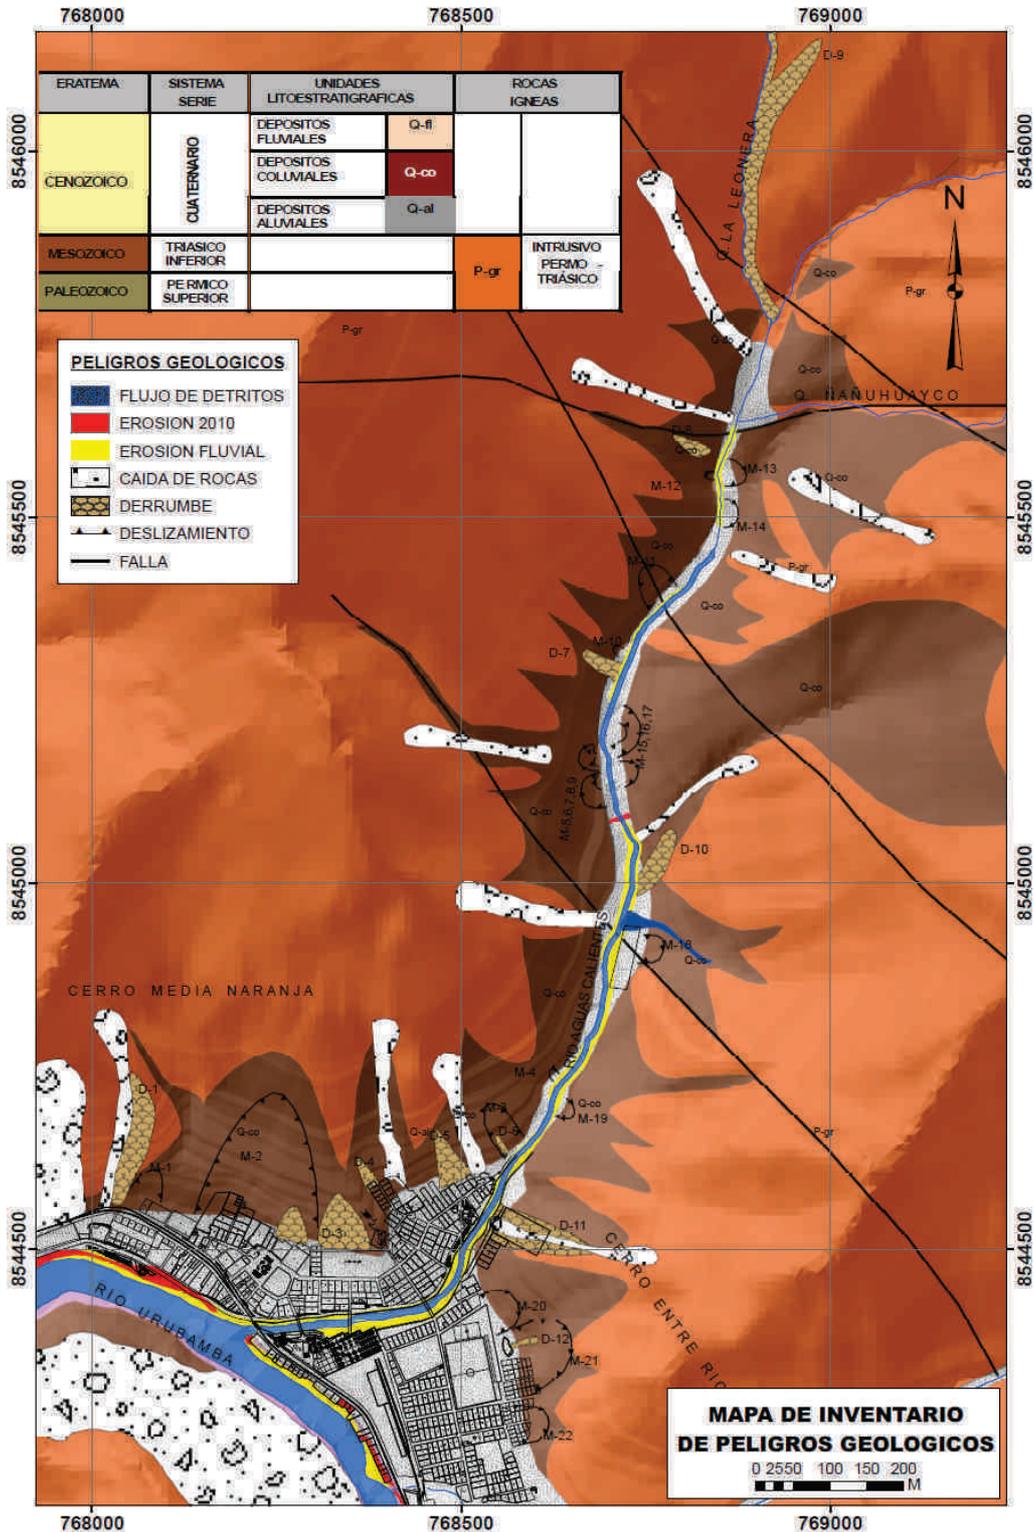
Figura 2. Inventario de peligros geológicos.

Según el mapa de inventario de peligros geológicos (Figura 2), se identificó los siguientes tipos de procesos geodinámicos: Deslizamientos, derrumbes, desprendimiento de rocas, flujo de detritos y erosión fluvial.

- El mapa de inventario de peligros geológicos, resultado de la presente evaluación nos muestra que el poblado se encuentra en peligro constante ante cualquiera de estos eventos geodinámicos.

- De acuerdo al mapa de inventario de peligros y a su análisis geodinámico; se inventariaron 22 deslizamientos, 11 derrumbes, dos flujos de detritos, 12 sectores donde hubo caídas de rocas y zonas de erosión fluvial en la quebrada aguas Calientes y la margen derecha del río Urubamba; estos originaron el presente año 2010 10 casas y 150 metros de la vía destruidas, zonas llenas de acumulación de detritos y rocas, además de la pérdida de infraestructura de servicios básicos, hoteles y baños termales.
