PELIGROS GEOLÓGICOS E IMPACTO EN EL SISTEMA MEDIOAMBIENTAL DEL CAMINO INCA TRADICIONAL: MACHUPICCHU

GEOLOGICAL HAZARD AND THE IMPACT IN THE ENVIRONMENTAL SYSTEM OF THE TRADITIONAL INKA TRAIL: MACHUPICCHU

José Cárdenas¹, Víctor Carlotto², Tomasa Flores¹, Vilma Cano¹ & Fernando Astete³

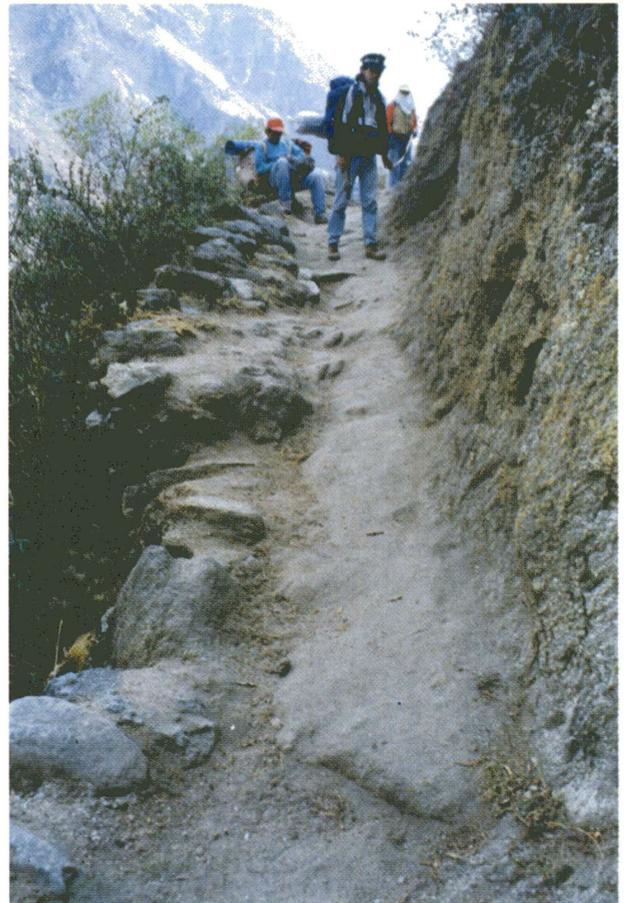
Foto 2.- Camino en el tramo Qoriwayrachina-Wayllabamba con problemas de erosión superficial tal como se veía el año 1994.

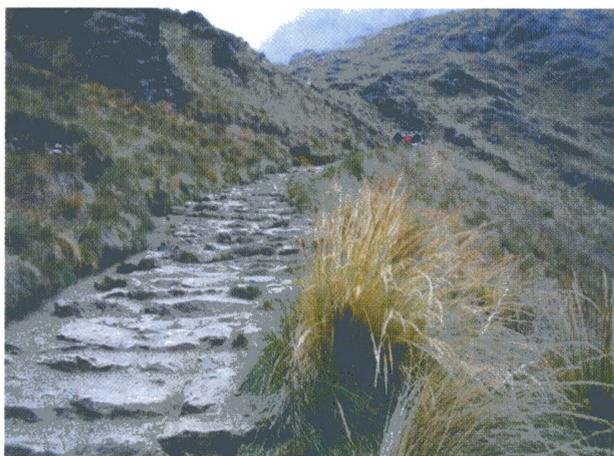
Foto 3.- Camino con lajas cerca a Warmiwañusqa. Se nota la falta de drenes para evacuación de las aguas pluviales.

esta zona, se asciende nuevamente por el flanco sur del valle (Foto 3) hasta el abra de Warmiwañusqa (4201 msnm) sobre terrenos de conos de escombros y glaciares, teniendo el camino una mayor pendiente.

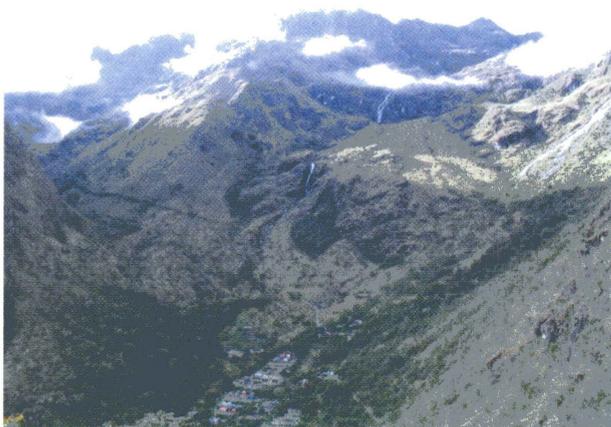
Foto 4.- Quebrada Pacaymayo donde se observa zonas de camping y servicios higiénicos. En la parte alta derecha, se aprecia un cono de escombros relacionado con un derrumbe que en 1994 produjo caída de grandes bloques de granito.

De Warmiwañusqa comienza un descenso bastante abrupto por la parte central del valle hasta la altitud de 4050 msnm, sobre un camino inca descubierto en 1994 y que recorre suelos glaciares y coluviales, que están en proceso de erosión. Luego, el camino sigue por el flanco sur del valle, atravesando depósitos coluviales y conos de escombros, descendiendo de manera menos abrupta hasta llegar a Pacaymayo (3572 msnm). En la parte alta, al sur de Pacaymayo existe un derrumbe activo que produce caída de bloques de granitos a más de 150 m de desnivel (Foto 4).

Destructivo (10). En la parte alta de la quebrada Pacaymayo, el 4 de Julio de 1993, se produjo un derrumbe con caída de bloques de granitos, de más de un metro de diámetro, que llegaron hasta el área designada a camping, constituyendo un peligro para los turistas que acampan en esta área (Foto 4). En los tramos Pacaymayo-Phuyupatamarca y Phuyupatamarca-ciudad inca se presentan el mayor número de fenómenos cuya intensidad es Baja, luego siguen los tramos Qoriwayrachina-Wayllabamba y Wayllabamba-Pacaymayo, con intensidad Media.

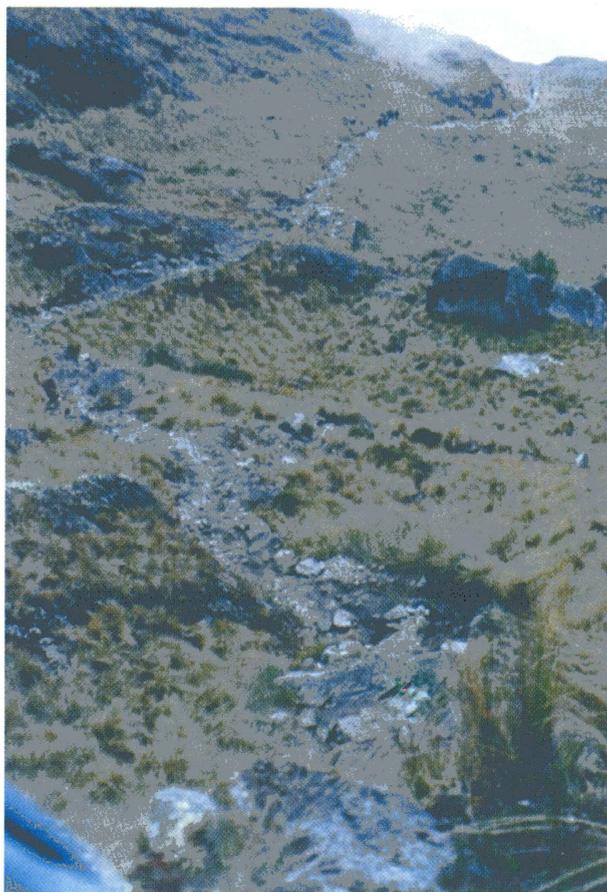
Del abra de Runkurakay el camino desciende a Sayaqmarka, por un relieve moderado en el flanco noroeste de la montaña y sobre depósitos coluviales (Foto 5), hasta la altura de la laguna Yanacochoa. De aquí, se sigue el borde sur del valle hasta Sayaqmarka. Este tramo es muy impresionante no solamente por su emplazamiento y los pisos

Foto 5.- Bajada del abra de Runkurakay hacia el sector de Sayaqmarka, donde el camino muestra efectos de erosión superficial en el año 1994. Actualmente se halla restaurado.

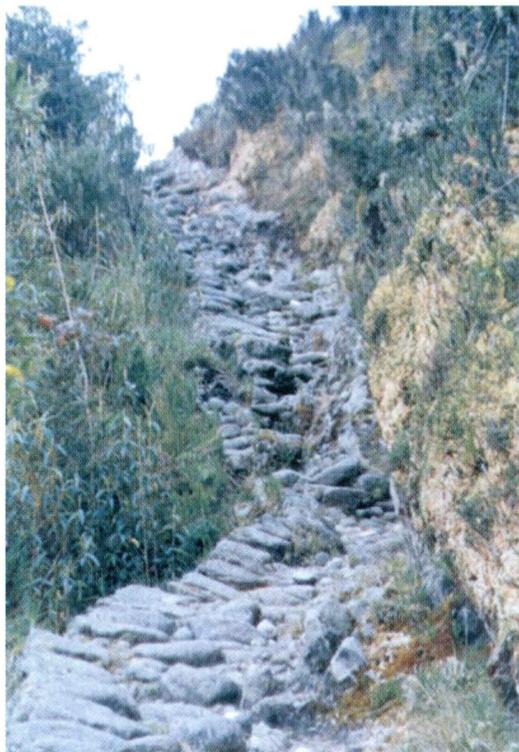
Foto 6.- Camino afectado por erosión superficial y sufusión en Chaquicocha (1994). Actualmente se halla restaurado.

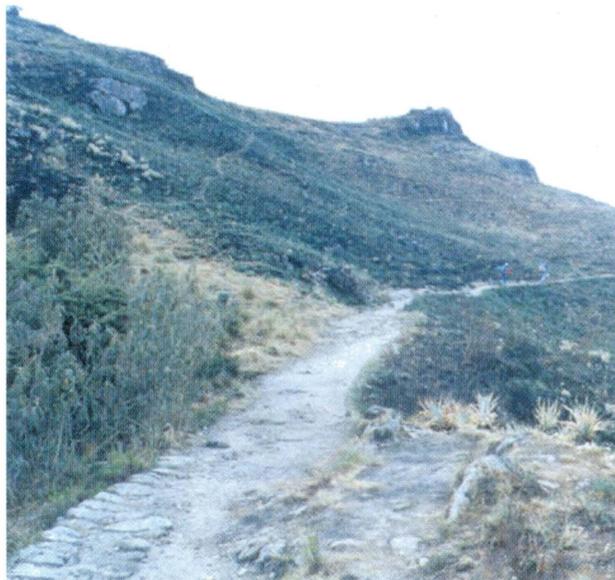
Foto 7.- Abra de Phuyupatamarca mostrando los efectos del incendio del año 1994 y camino afectado por erosión superficial.

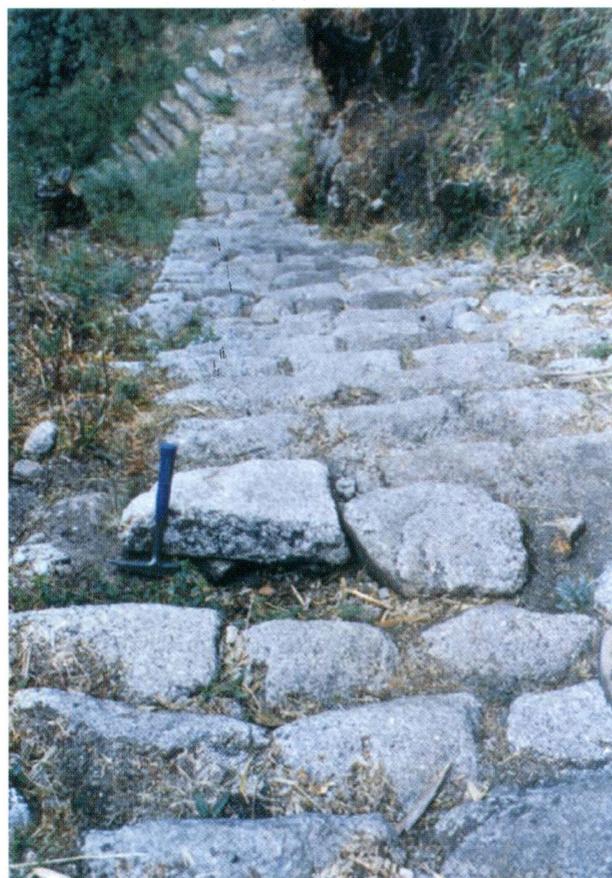
Foto 8.- Gradas con desprendimiento de peldaños en la bajada de Phuyupatamarca a Wiñaywayna.
