**INFORME TECNICO  
GEOLOGIA AMBIENTAL**

**SUSCEPTIBILIDAD A LOS PELIGROS GEOLÓGICOS EN  
LA CARRETERA PATIVILCA - CONOCOCHA - ANTAMINA**

(Departamentos de Lima y Ancash)

LIMA - PERÚ  
FEBRERO, 2007

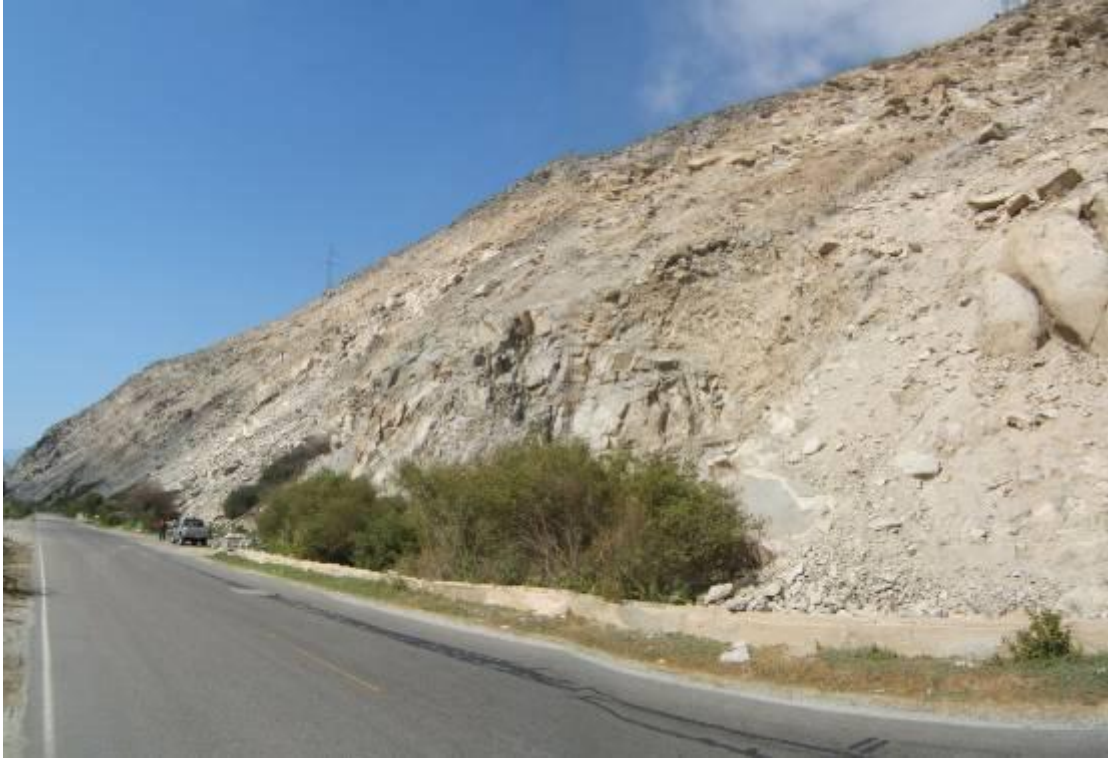
Foto 30 Laderas susceptibles a derrumbes en el sector de Huancar Alta Km 39 Pativilca-Conococha)

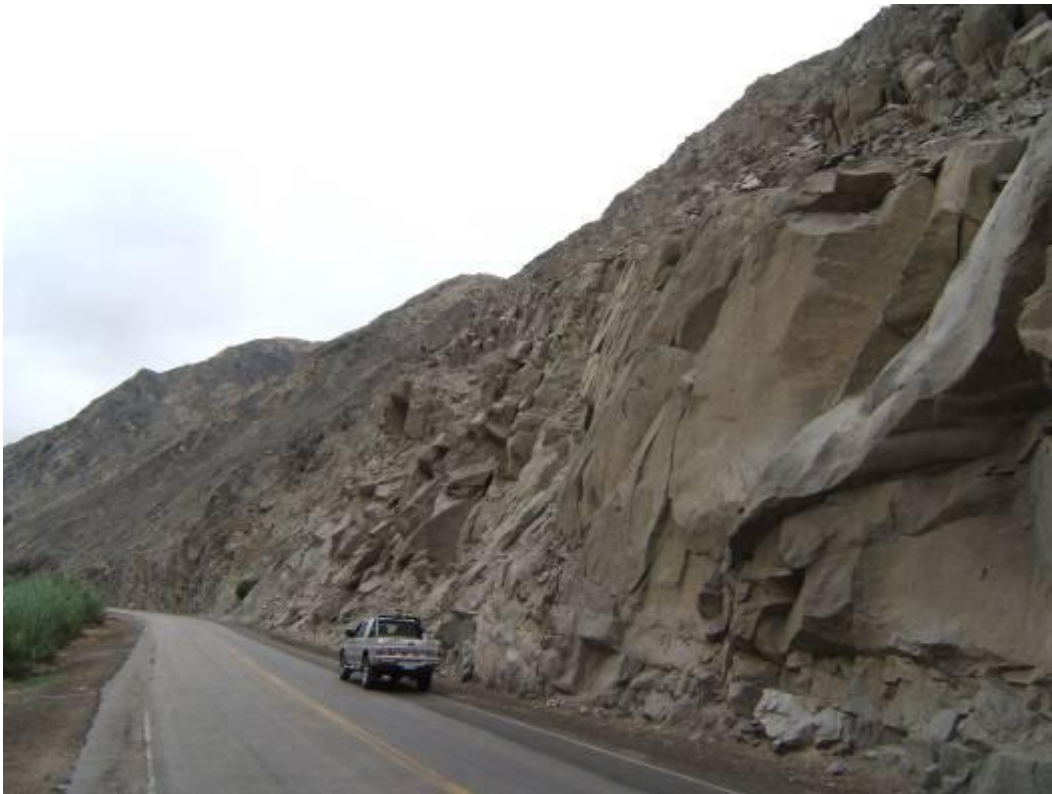
Foto 31 Taludes de corte y laderas susceptibles a caída de rocas, sector de la quebrada Maray Colca (Km 41 Pativilca-Conococha).

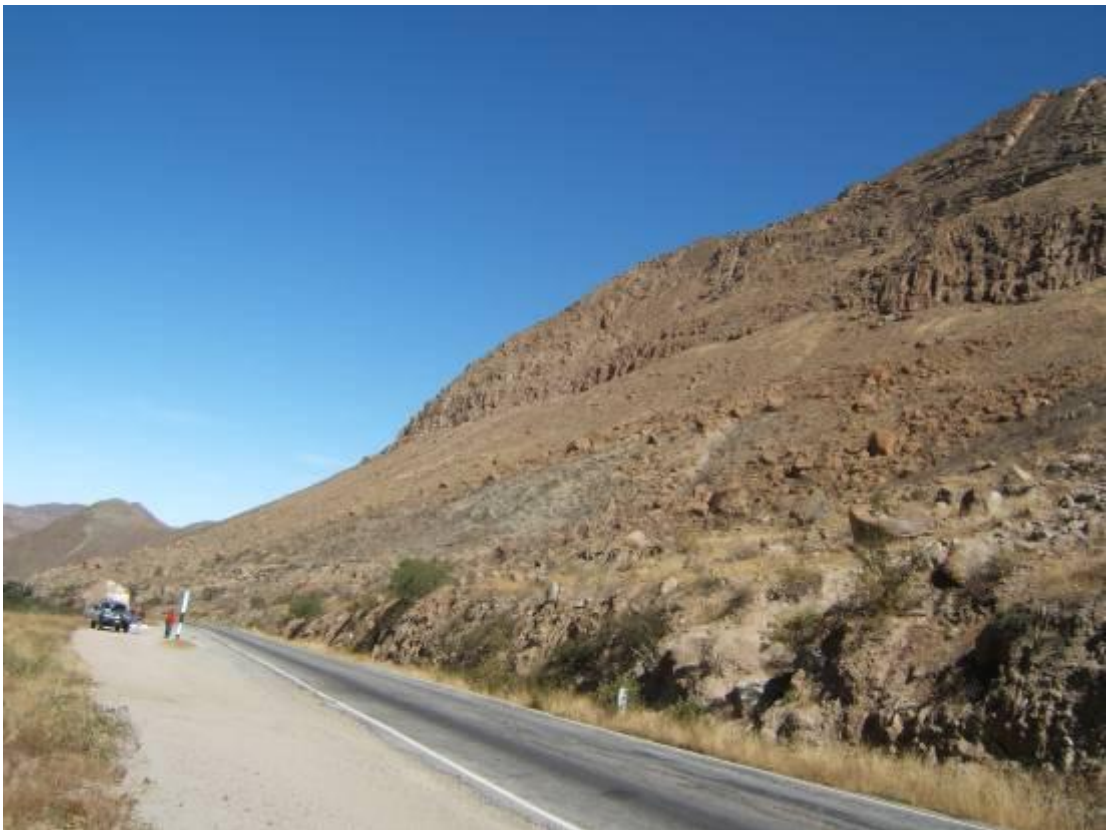
Foto 33 Área susceptible a caída de rocas en el sector del cerro Huana Cayán, Km 70-71 Pativilca-Conoccocha.

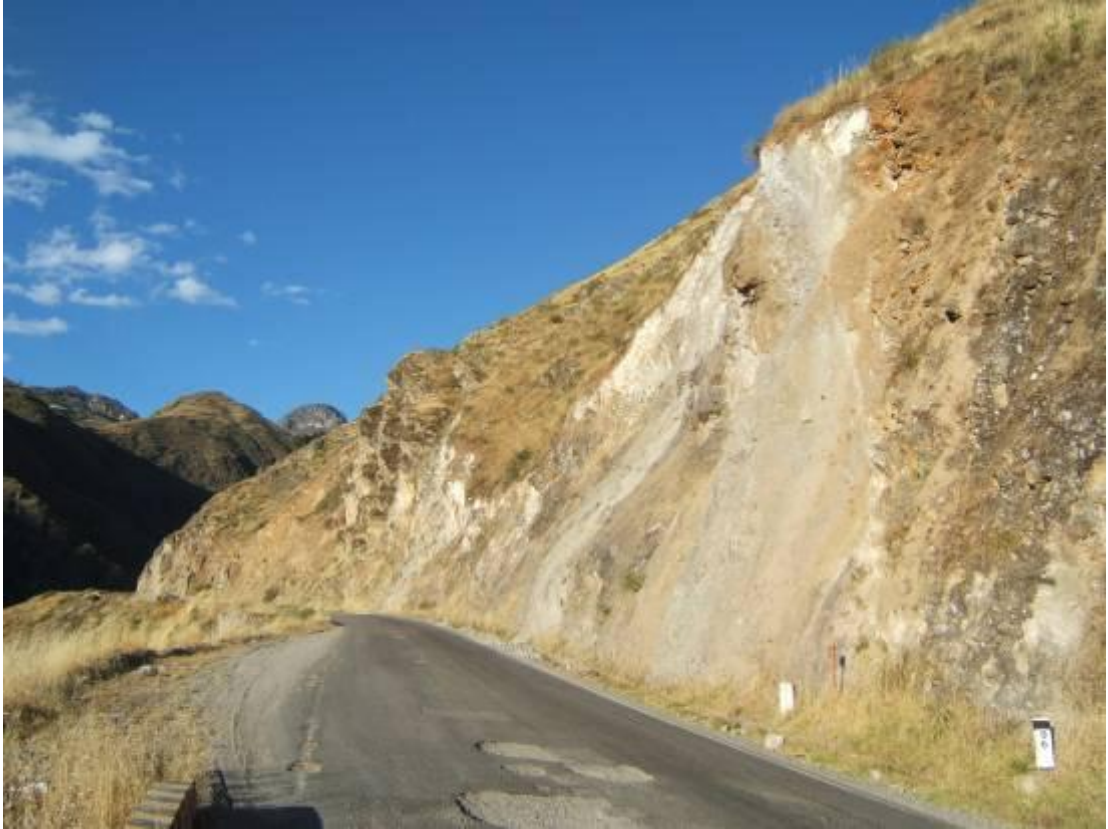
Foto 34 Tramo de carretera (Km 95+600 al 96+250, Pativilca.-Conococha), afectado por derrumbes.

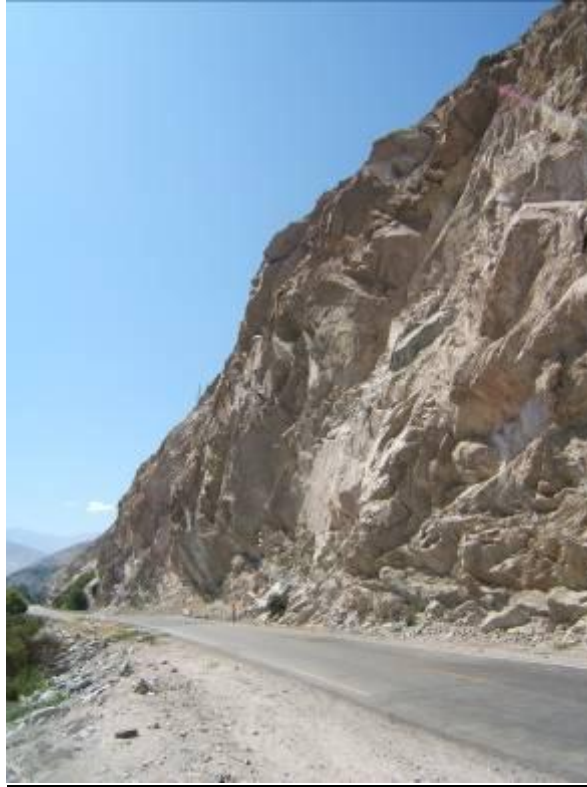
Foto 36 Tramo de la carretera Pativilca-Concocochoa en rocas intrusivas muy fracturadas, afectada por vuelco, sector cerro Botija (Km 53+850).

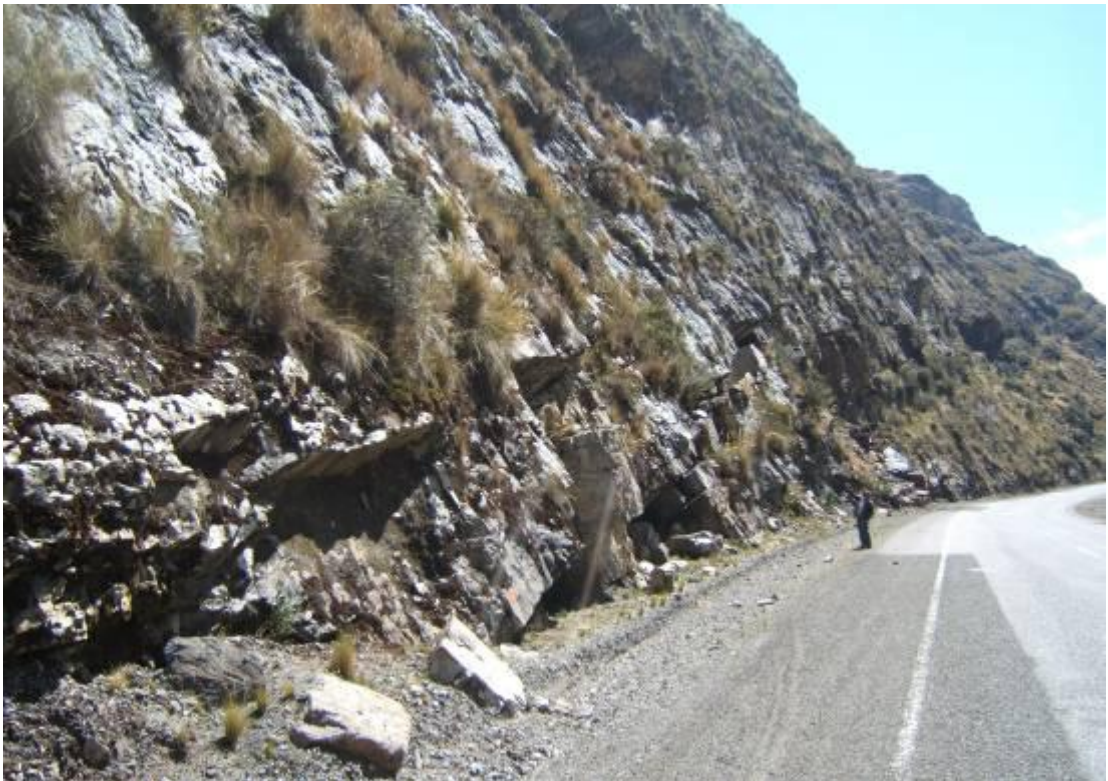
Foto 37 Taludes de corte afectados por vuelco de estratos en el tramo 43+100 al 43+240 Conococha-Antamina.

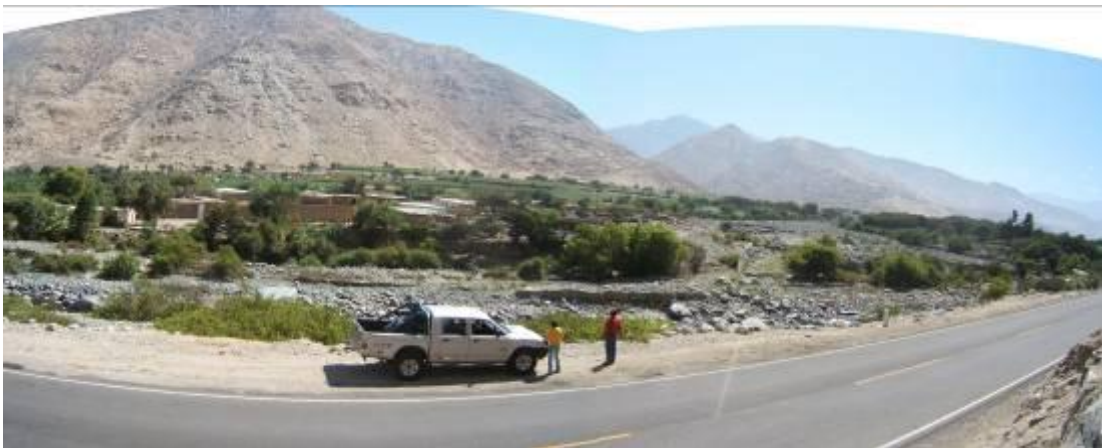
Foto 41 Vista del sector de Huaquish afectado por flujo de detritos de la quebrada Patap; en el mismo sector erosión fluvial.

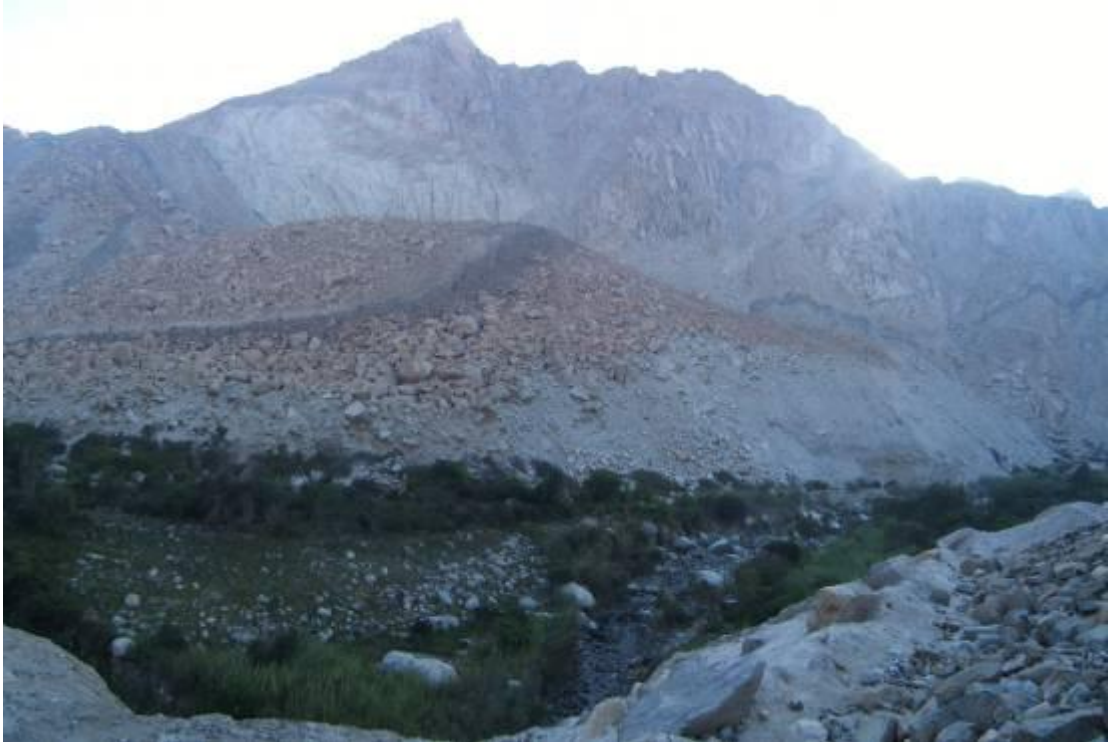
Foto 45 Depósito antiguo de avalancha de rocas que represó temporalmente el río Fortaleza, cerca de Chasquitambo (cerro baúl). Este pudo haber sido por efecto de un sismo de gran magnitud en la zona.

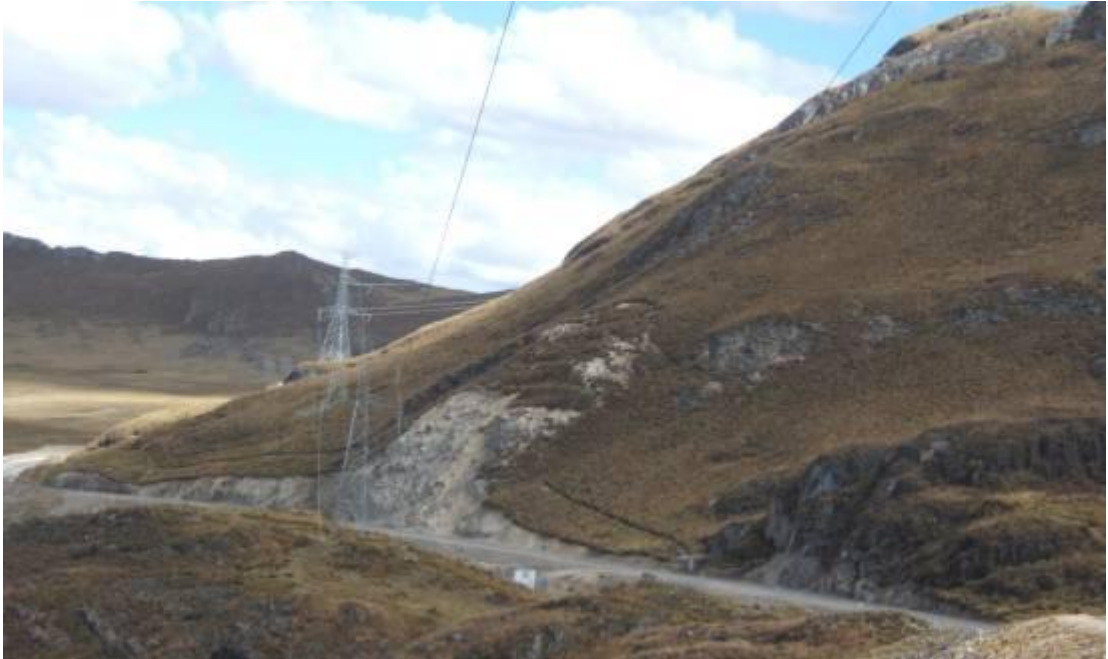
Foto 53 Deslizamiento traslacional en el sector cerca de laguna Vinchos (Km 110+720 al 110+800, tramo Conococha-Antamina).

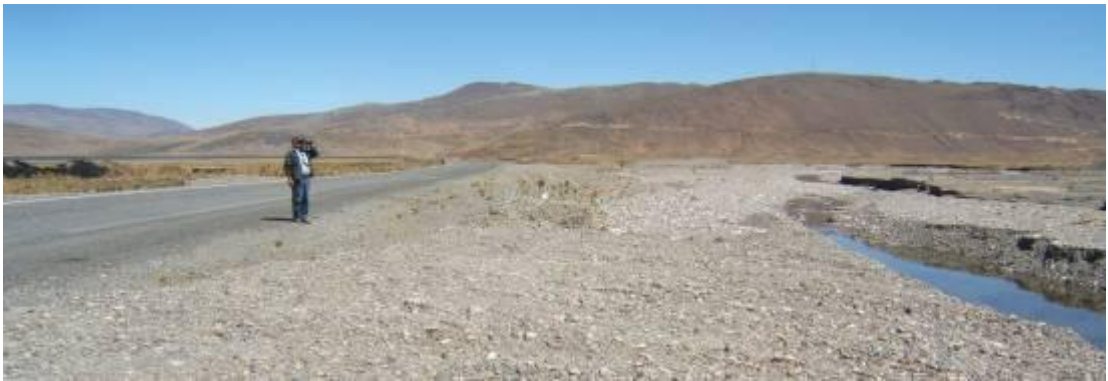
Foto 57 Área susceptible a erosión e inundación fluvial en la margen derecha de la quebrada Tishgo, cabecera del río Santa (Km 4 Conococha-Antamina).

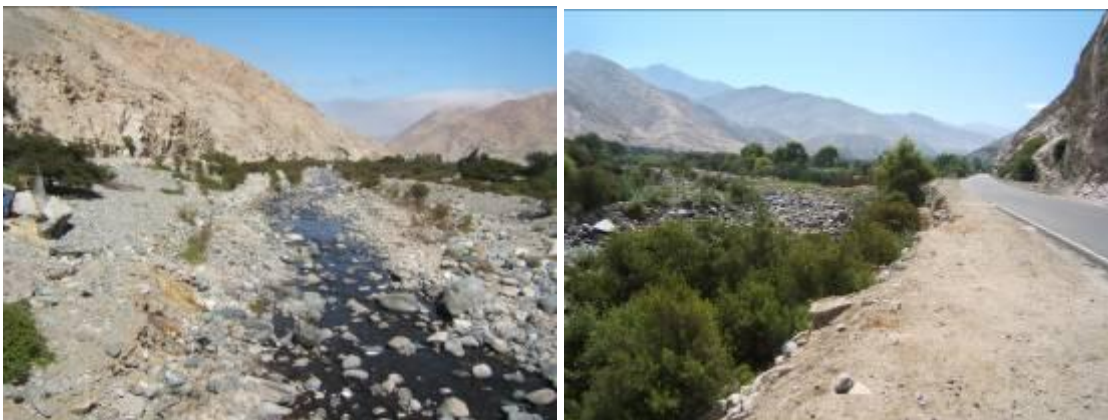
Foto 59 Dos sectores del río Fortaleza (sector Huaquish), donde se producen procesos de erosión fluvial que pueden comprometer tramo de la carretera Pativilca-Conococha.

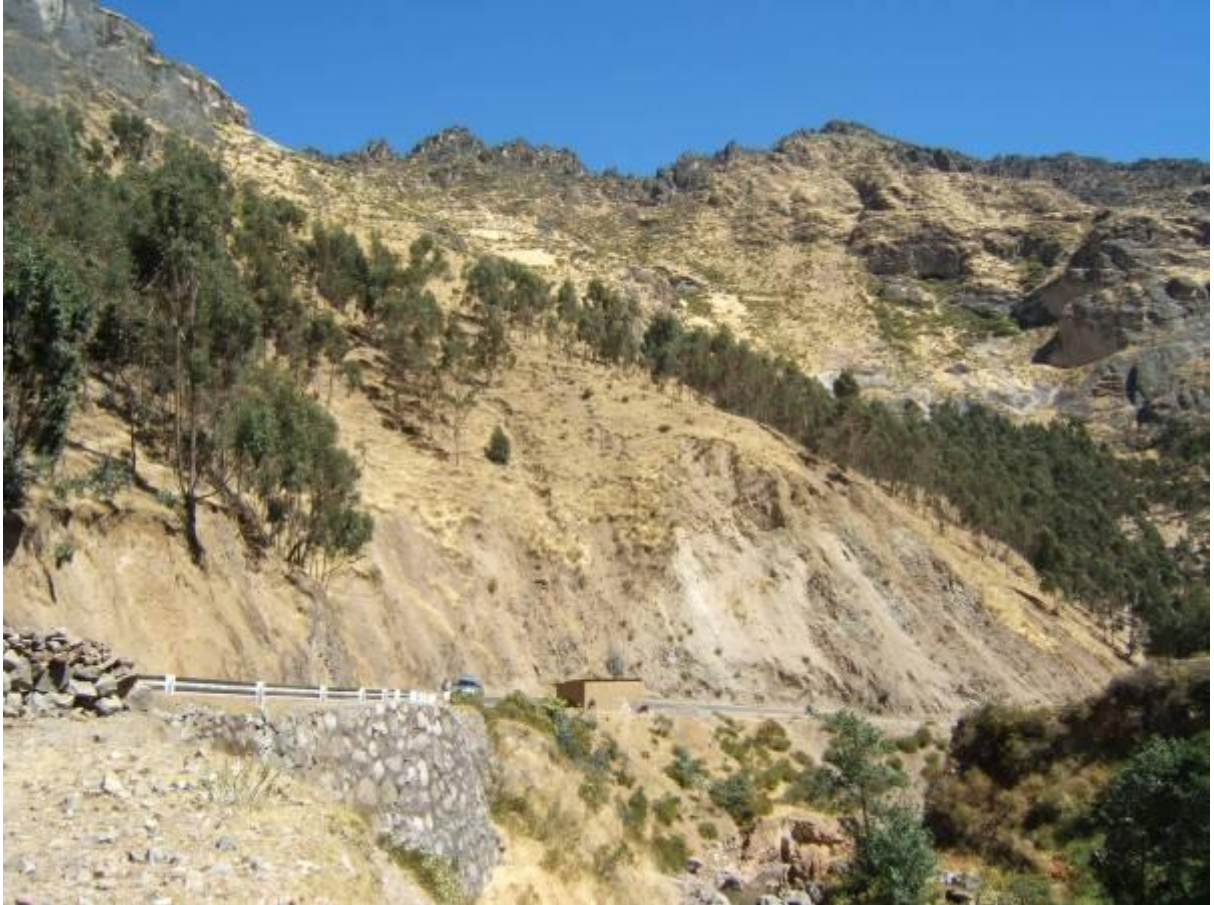
Foto 61 Sector de Mayorarca y cerca de puente Mellizos, zona crítica por derrumbes.

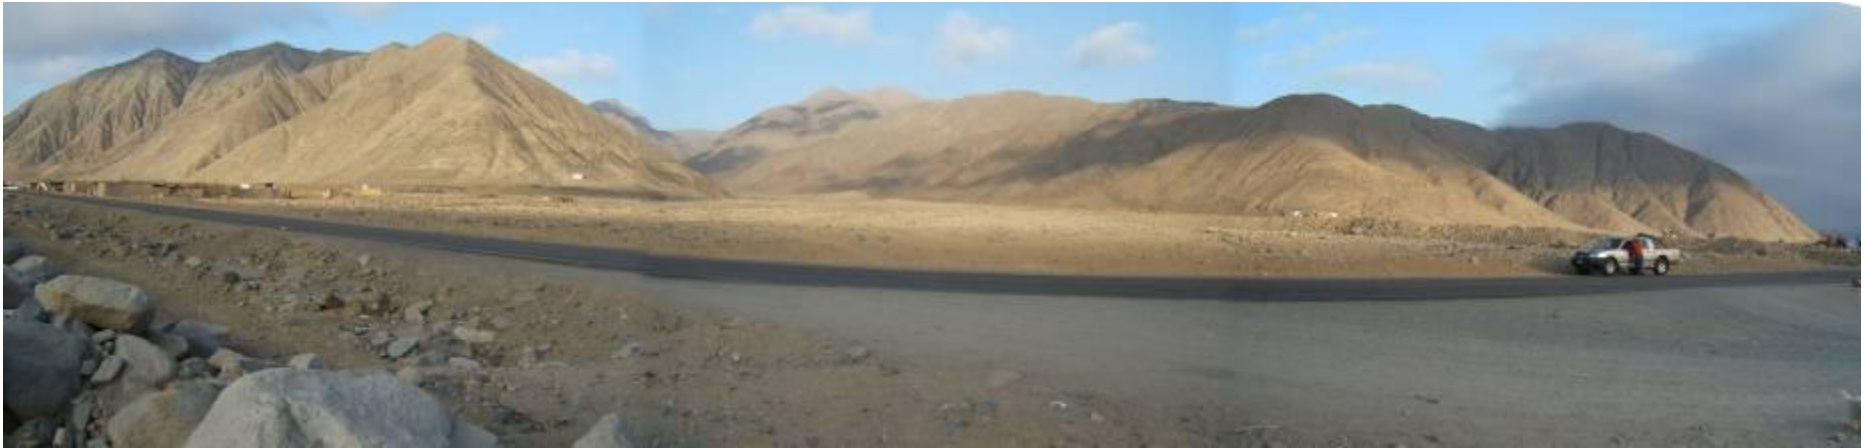
Foto 62 Quebrada Manas, zona crítica susceptible a flujos e inundación de detritos excepcionales.

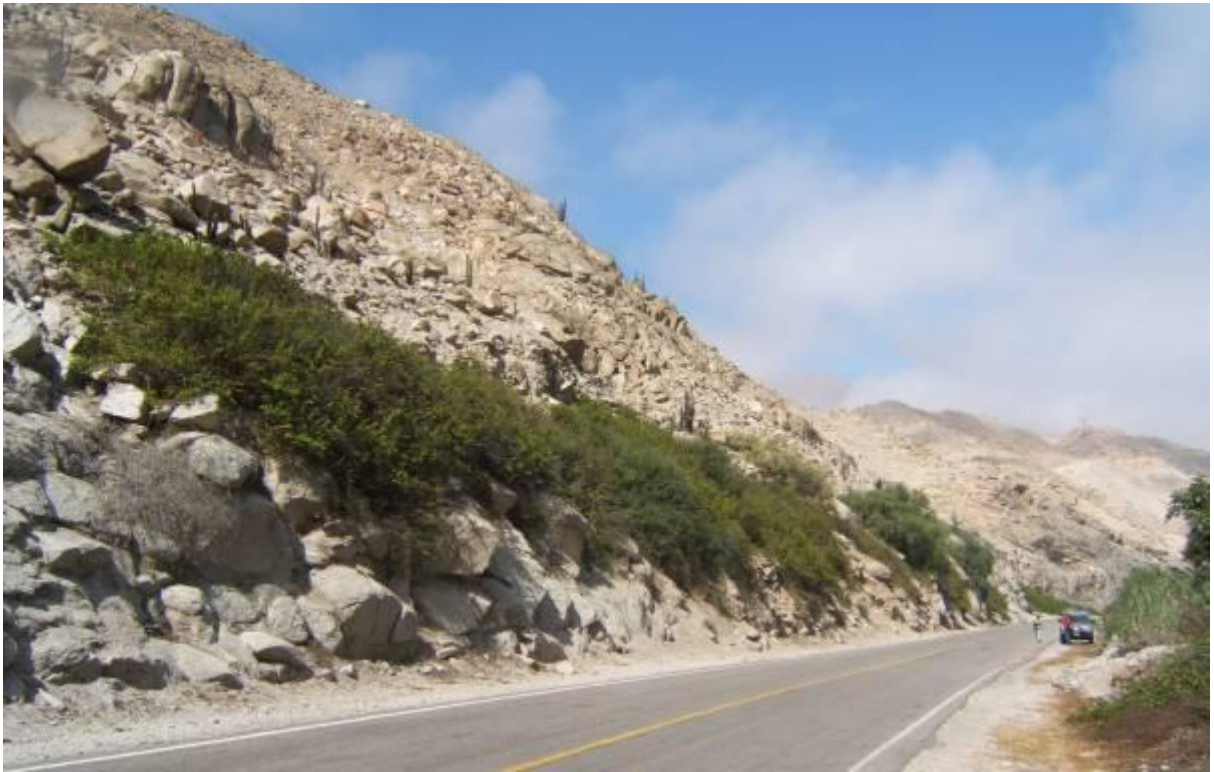
Foto 63 Laderas y taludes en el cerro Berraco, zona crítica por caída de rocas y derrumbes.

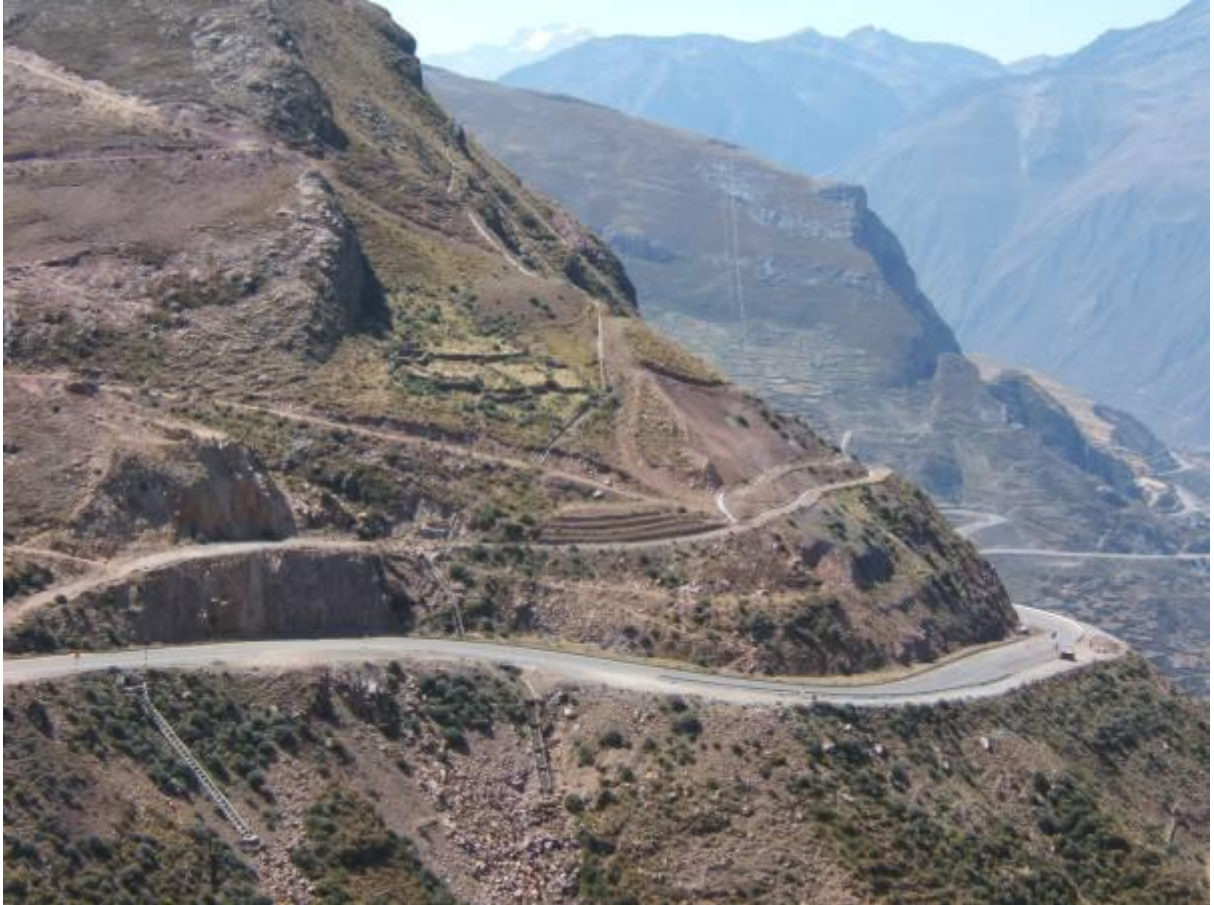
Foto 64 Km 15 al 18 (Concococho-Antamina), cerca de Aquia, zona crítica por derrumbes y caída de rocas.

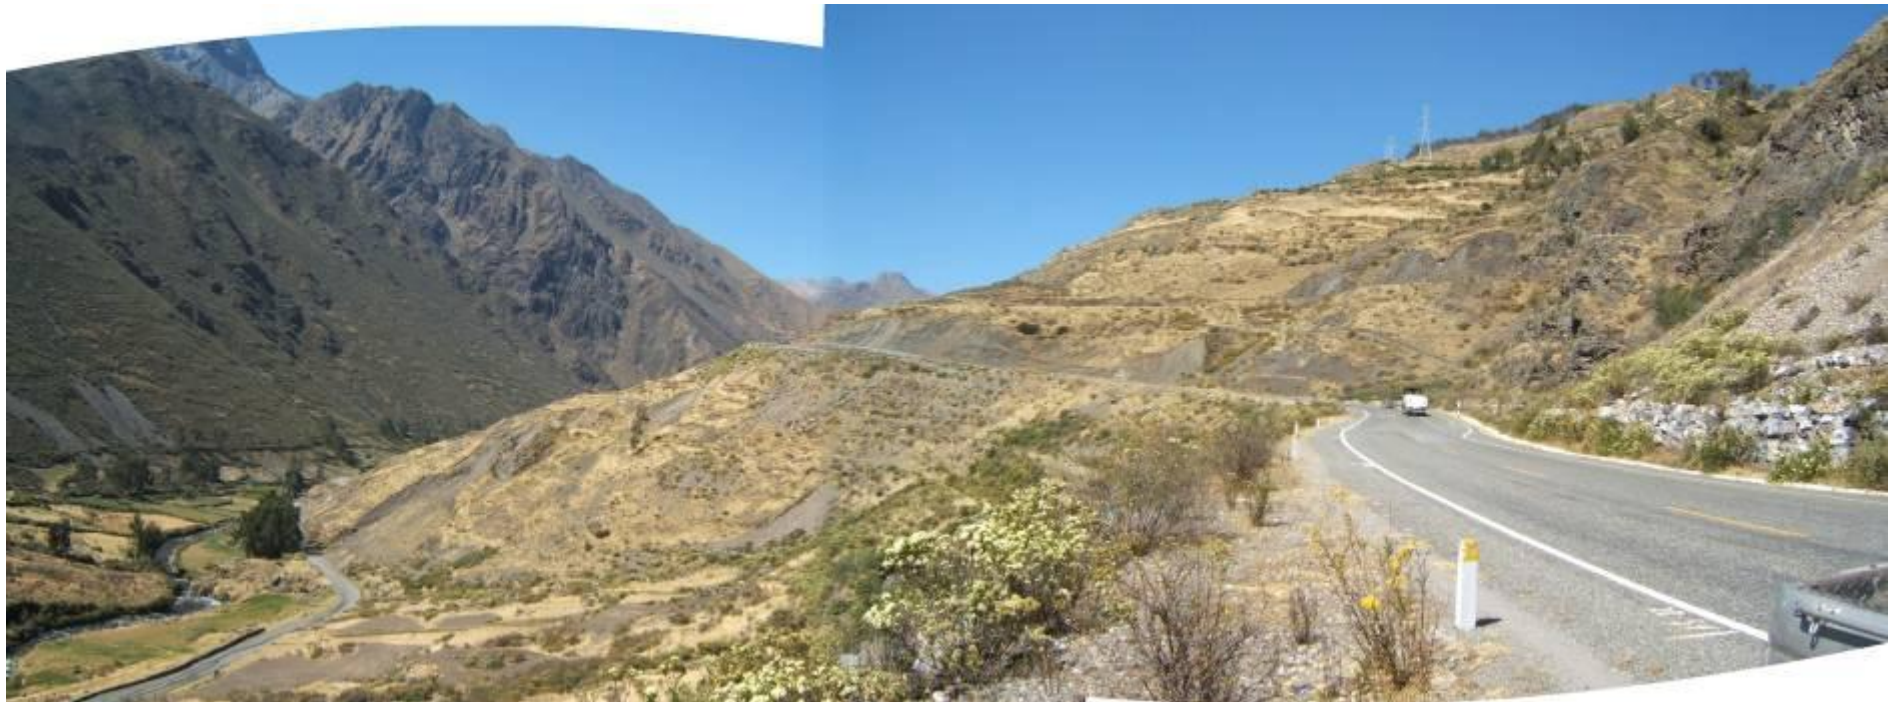
Foto 65 Deslizamiento de Uranyacu, zona crítica por reactivación de deslizamiento en talud inferior.

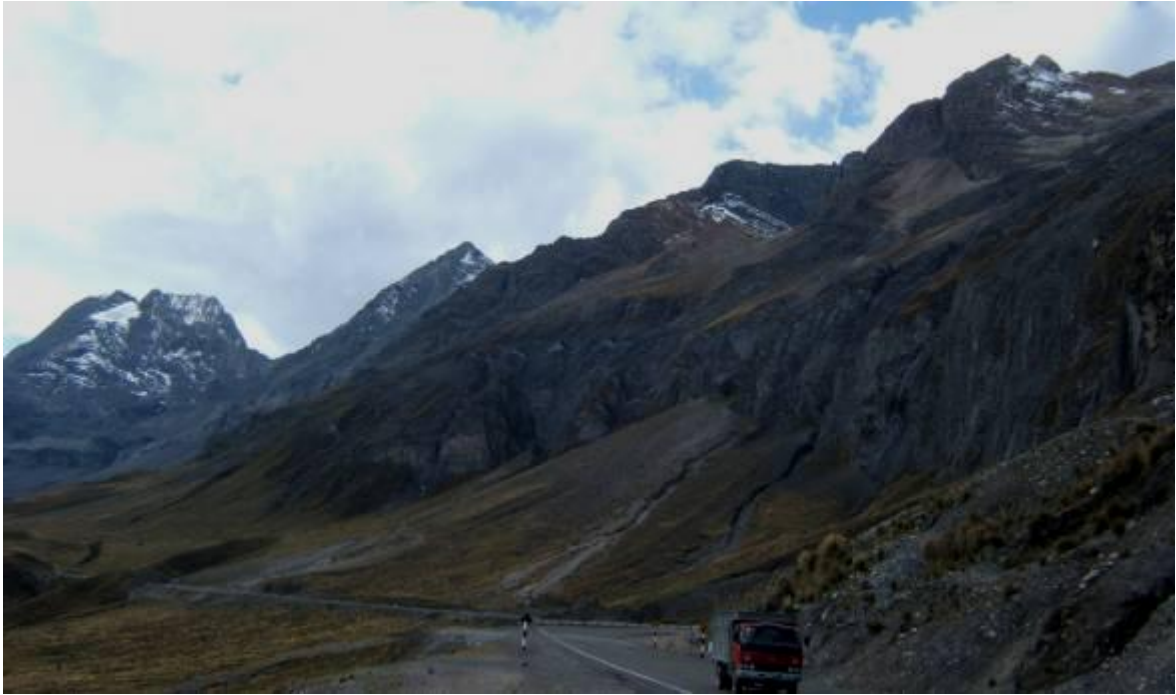
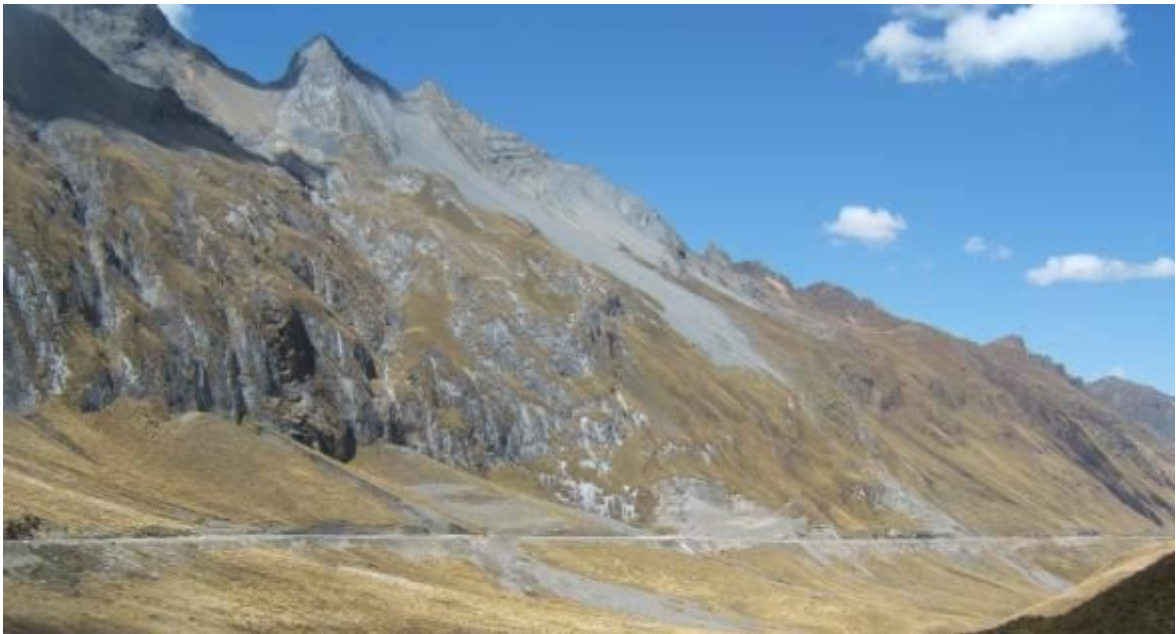
Foto 67 Laderas del nevado Burro con acumulaciones de material suelto (tramo Conococha-Antamina), susceptible a avalancha y flujo de detritos.

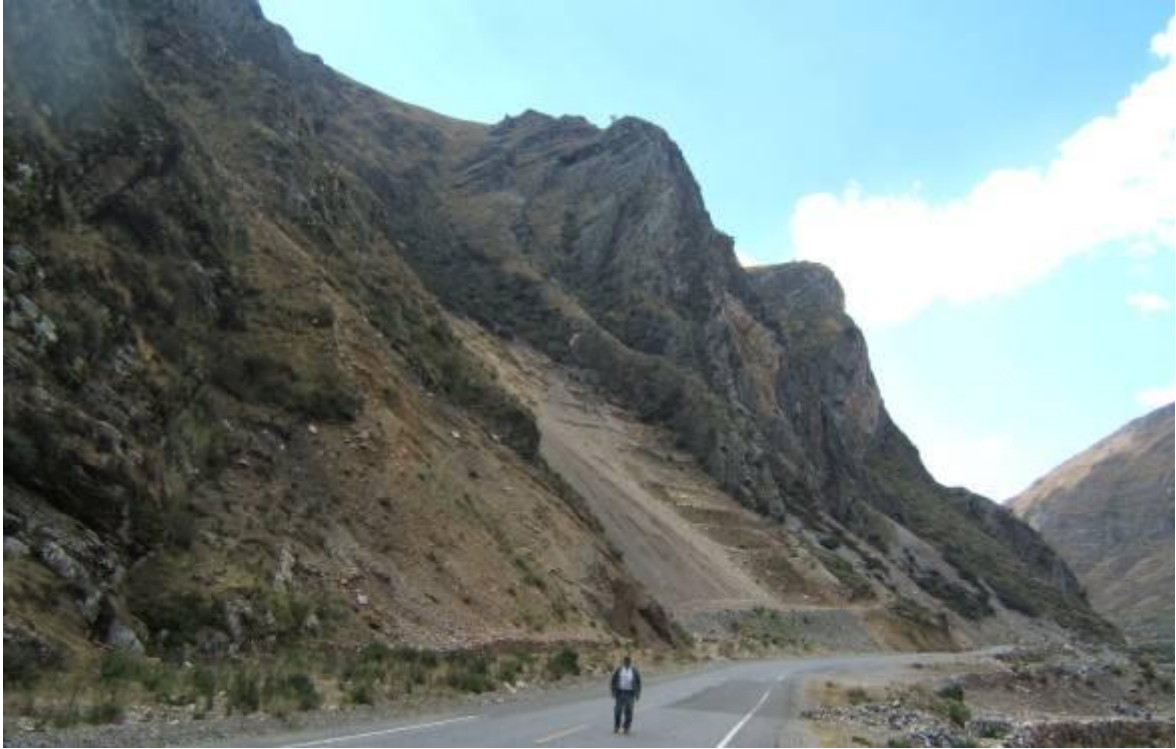
Foto 68 Zona crítica por caída de rocas y avalancha de detritos, laderas de los cerros Cresta de Gallo e Iscatana.
