# DESLIZAMIENTOS DEL CERRO PICOL: IMPLICANCIAS GEODINÁMICAS Y NEOTECTÓNICAS

Delgado F.<sup>1</sup>, Tito V.<sup>2</sup>, Del Castillo B.<sup>1</sup> & Benavente C.<sup>1</sup>

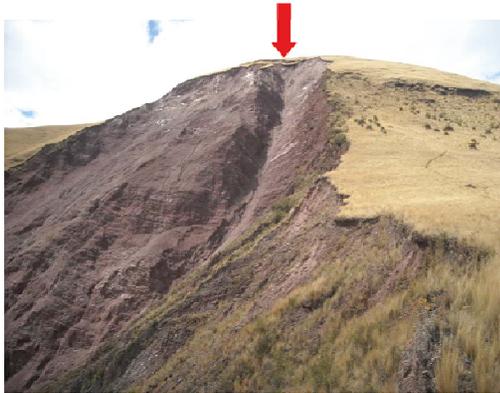
La Zona 1 corresponde a la cabecera de la cárcava de la quebrada Thuniyoq, cuyo avance retrogresivo es evidente en forma de deslizamientos y/o derrumbes (Figura 03). El deslizamiento de gran magnitud, que profundizó la cárcava, presenta las siguientes dimensiones:

Foto 03: Cabecera de la cárcava. La flecha roja muestra un derrumbe suscitado el año 2010, que determina el avance retrogresivo por derrumbes y deslizamientos.

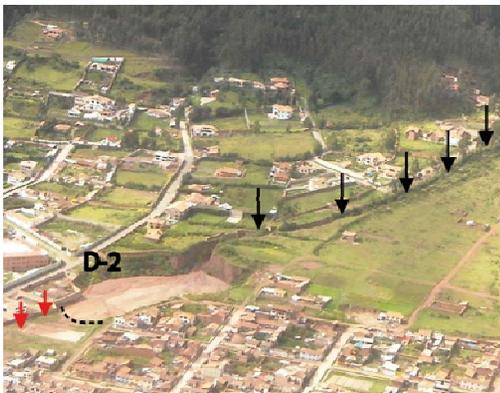
El *disipador 2* se encuentra a 650 m del disipador 1, es mucho más grande que el primero, y por ende tiene la capacidad para acumular mayor volumen de material. Se ubica en una antigua cantera de agregados, quedando una depresión de 240m x 150m de lado y 25m de profundidad. El año 2011 este

Figura 06: Vista aérea del disipador 2, las flechas negras demarcan el canal que proviene del disipador 1, la línea punteada demarca el límite del disipador colmatado y las flechas rojas marcan la zona de desborde (Marzo 2011).

disipador se colmató, llegando a desbordar parte del material arrastrado. Este disipador al no presentar ningún desfogue natural, condiciona que el agua se infiltre en el subsuelo, debido a que los materiales que conforman este disipador son depósitos aluviales (materiales porosos y permeables). La infiltración puede ocasionar problemas de tubificación y/o sifonamiento interno por lavado, arrastre y erosión subsuperficial; procesos que pueden provocar problemas en las viviendas aledañas (rajaduras, hundimientos). En la actualidad, este disipador se encuentra colmatado, poniendo en alerta a las viviendas que se encuentran aguas abajo. De producirse nuevos flujos, no tendrían una zona de contención adecuada y los materiales desbordarían el disipador y cauce, afectando todo lo que se encuentre delante.

Se observa gran cantidad de material de desmonte en el flanco izquierdo del disipador, y en el flanco derecho un muro de contención de una vivienda. Estos factores reducen la capacidad del disipador. Es importante mencionar, que debido al aumento de viviendas en las urbanizaciones, se ha cerrado el desfogue natural que movilizaba las aguas que descendían por la quebrada Thuniyoq, desembocando estas en el río Huatanay. Este hecho puede ocasionar problemas graves en las viviendas ubicadas en el cono de deyección de la quebrada, en caso de derrumbes y/o deslizamientos de gran magnitud en el cerro Pícol, detonados por sismos y/o lluvias excepcionales.

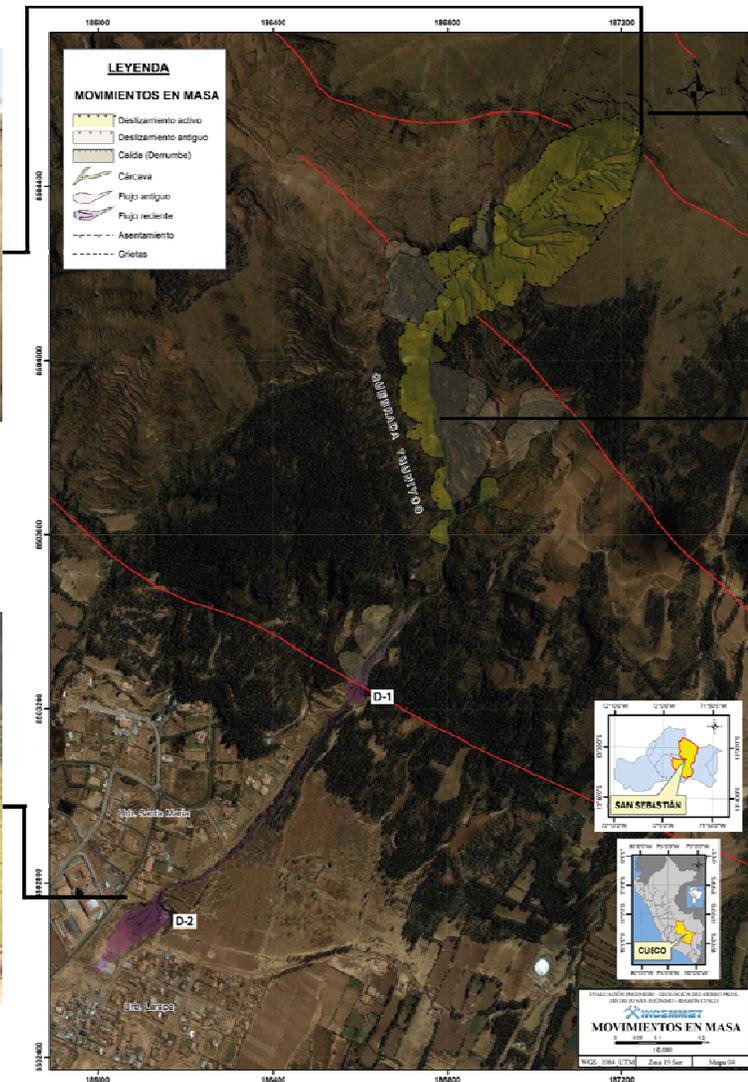
Figura 02: Mapa de inventario de movimientos en masa. En líneas de color rojo se muestra los segmentos de las trazas del Sistema de Fallas Tambomachay. D1 y D2 vienen a ser los disipadores de energía.

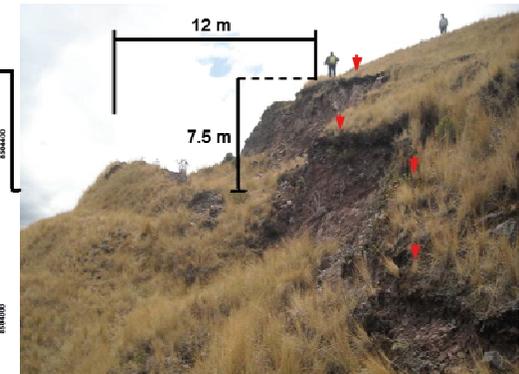
En la cabecera, se observan grietas tensionales con desniveles de hasta de 7,5 m y cuya abertura de grieta llega a medir hasta 12 m (Figura 04). Las grietas principales se encuentran a una distancia de 30 m y 65m con respecto al escarpe de la cárcava (deslizamiento) y tienen longitudes de 235 m, y 110m, respectivamente. En ambos flancos de la cárcava, cerca de la cabecera, se presenta deslizamientos secundarios y derrumbes, los cuales vienen depositando su material en la base de la quebrada; es importante mencionar que en la base del deslizamiento afloran aguas subterráneas (manantiales).

Foto 04: Escarpe menor de 7.5 m ubicada a 30 m del escarpe de la cárcava.

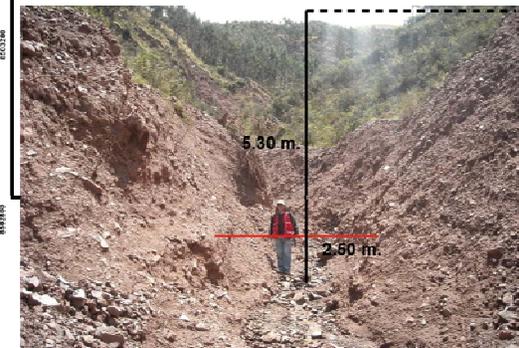
En esta zona se identificó y cartografió derrumbes y deslizamientos en ambas márgenes de la quebrada. Estos fenómenos se producen, mayormente, en época de lluvias y algunos bloquean la quebrada, generando pequeños represamientos, que originan flujos de detritos y lodo. Los derrumbes y deslizamientos se producen por el socavamiento que generan los flujos al descender por la quebrada y las aguas de escorrentía que se infiltran en las grietas laterales de la misma; aprovechando la mala calidad de las lutitas y areniscas de la Formación Kayra. En el cauce de la quebrada, se observan depósitos de flujos antiguos que provienen de la cabecera de la cárcava (deslizamiento) (Figura 05).

Foto 05: Base de la quebrada Thuniyoc, donde se observan terrazas aluviales, que indican la evidencia de flujos que descendieron por esta quebrada.

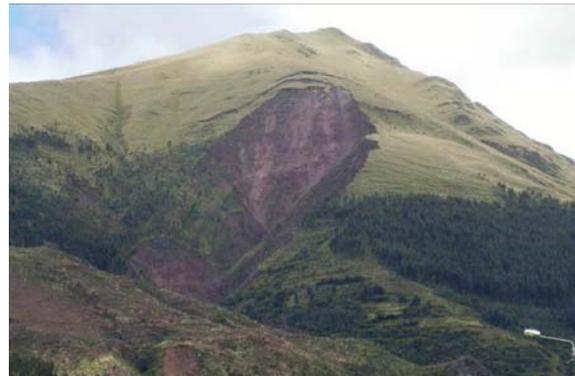
El segundo segmento de la falla, se extiende a lo largo de 2,5 km aproximadamente, cruzando el deslizamiento de la cabecera del Cerro Pícol. Su escarpe de falla mide entre 10 m y 15 m afectando depósitos coluviales recientes (Figura 07). El análisis microtectónico de la falla indica un movimiento de tipo normal con componente de rumbo sinistral. Además, se puede observar que el plano propiamente dicho del deslizamiento es afectado por este segmento de falla (Delgado, 2011).

Figura 07: Las flechas rojas indican el segundo segmento del sistema de fallas Tambomachay, cruzando la cabecera de la cárcava.
