CAÍDA DE ROCAS Y DERRUMBE EN EL CERRO MACHU PICCHU: UN PROBLEMA FRECUENTE

José Cárdenas¹, Víctor Carlotto^{1,2}, Martín Oviedo¹, Vilma Cano¹ & Tomasa Flores¹

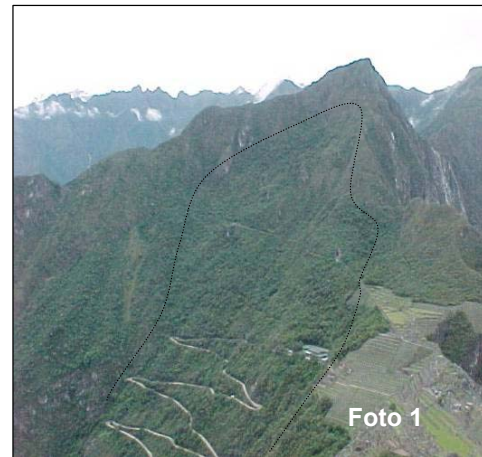
En la ladera oriental del cerro Machu Picchu se observa un deslizamiento de grandes dimensiones 1 x 2 km. (Foto 1). Este fenómeno en el tiempo ha estado soportando reactivaciones parciales de pequeños deslizamientos, derrumbes y caída de rocas, que se desarrollan dentro de la masa deslizada así como en las escarpas de rocas muy fracturadas. Destacan aquellos que afectan la carretera de acceso a la ciudadela denominada Hiram Bingham y parte del Camino Inca desde Intipunku (2725 msnm) a la ciudadela (2450 msnm). El objetivo de este trabajo es llamar la atención presentando dos eventos, uno reciente y otro del año 1995 que han creado problemas de accesibilidad y que pueden afectar la vida de las personas.

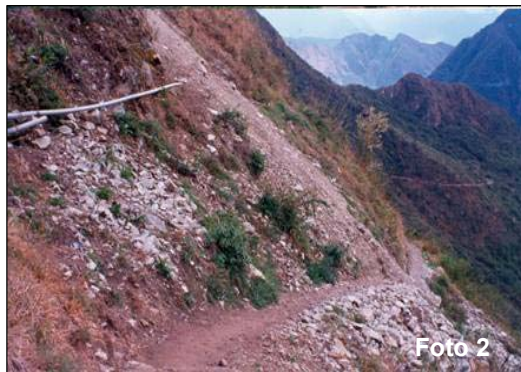
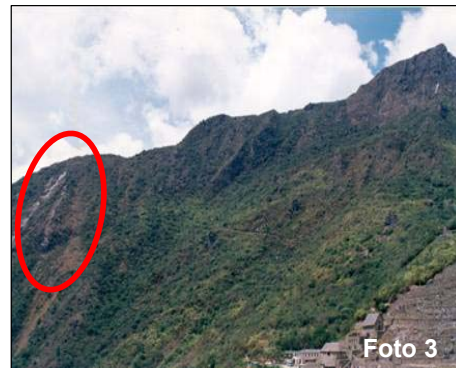
Inca y en consecuencia el tramo Intipunku-Ciudadela. El mal estado de conservación del camino estaba evidenciado por la presencia de deslizamientos, derrumbes, caída de rocas, reptaciones, sufusión, asentamiento, y otros. Textualmente se dice para el tramo Km. 25+739.5 al Km. 26+101 que es el deslizamiento del cerro Machu Picchu: *“Corresponde a uno de los peores tramos, ya que el camino ha sido construido sobre deslizamientos antiguos que están en proceso de reactivación, lo que está destruyendo parcial o totalmente el Camino Inca. Estos deslizamientos se activan por el exceso de agua y la tala de vegetación los que puede estar favorecidos por eventuales quemas de los bosques. Una recomendación adicional a las que se están planteando, es hacer un tratamiento de toda la ladera del cerro Machu Picchu, con reforestación y otras obras que eviten la reactivación de los deslizamientos antiguos.”* Además, se acompaña las fotografías 2 y 3 que son parte de ese trabajo de 1994. Aquí resalta una zona que en el año 2006 se ha reactivado.

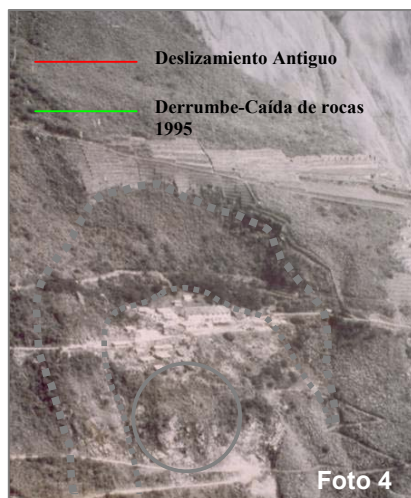
Esta caída de rocas-derrumbe corresponde a una parte del frente del deslizamiento mayor cuya escarpa se halla en la parte superior del hotel de turistas (Foto 4). El derrumbe produjo la caída de bloques, de más de 70 toneladas (Foto 5), que rodaron pendiente abajo afectando la carretera en varios tramos (Foto 6). Su origen estuvo relacionado a varias causas, como: infiltración de aguas superficiales y subterráneas situadas detrás del hotel de turistas; al rebose de las aguas de un reservorio, captadas para el hotel; así como al talud muy empinado de rocas graníticas fracturadas favorecidas por el corte de talud de la carretera.

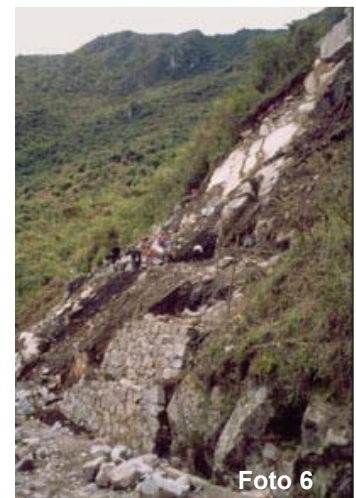
Adicionalmente, la construcción y ampliación del hotel de turistas y de la carretera Hiram Bingham, así como la ampliación de una plataforma para el estacionamiento de buses, han desestabilizado los terrenos circundantes.

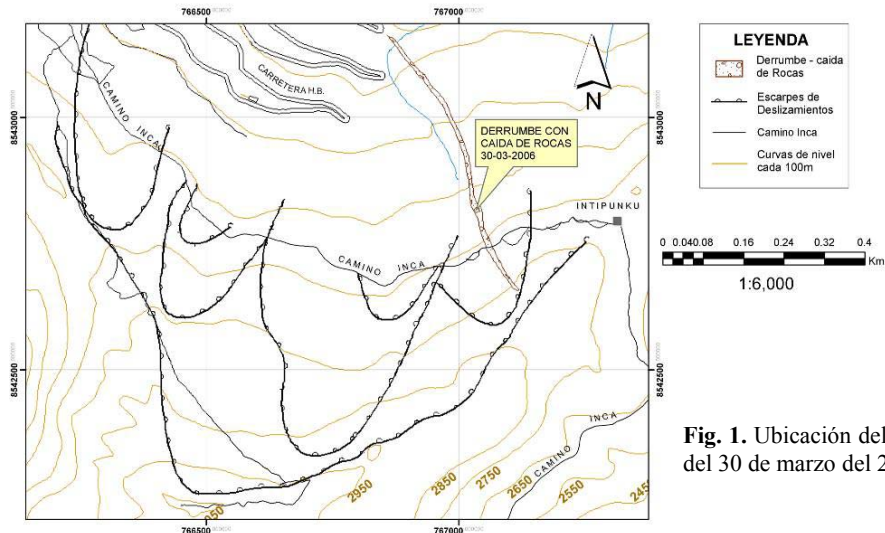
Fig. 1. Ubicación del derrumbe del 30 de marzo del 2006.

El 30 de Marzo del 2006 un derrumbe, producto de una caída de rocas en el cerro Machu Picchu a la altura de Intipunku afectó parte del camino (Fig. 1) que, en este tramo, es el único paso directo para llegar a la ciudadela viniendo desde Wiñaywayna. Un estudio geológico llevado a cabo inmediatamente ocurrido el fenómeno recomendó la prohibición del paso de los turistas que continúa hasta la fecha, dos meses después (Cárdenas et al., 2006).

Descripción del fenómeno: El 30 de marzo del 2006 aproximadamente a las 11:30 pm, un derrumbe de granitos y material coluvial provocó el colapso de 23 m. del Camino Inca cerca de Intipunku a 2675 msnm. Desde el Camino hacia la corona del derrumbe (pendiente arriba) tiene una longitud horizontal aproximada de 113 metros y en línea oblicua llega hasta los 160 metros, y el ancho va disminuyendo. La parte alta o corona lugar donde empezó el derrumbe (Foto 7), existen grietas milimétricas a centimétricas. Diez metros más abajo, el terreno cambia a una zona de menor pendiente donde se observan bloques de granito y además grietas milimétricas, en un ancho de 50 metros afectando el material coluvial, (Foto 8). El material coluvial-eluvial está constituido de suelo orgánico de poco espesor o que rellena las grietas entre los materiales de bloques y gravas. La vegetación es muy escasa, ya que solamente se observa pequeños arbustos de tallo y raíz corto, razón por la cual no se fija bien en el poco suelo que crece y que además no ayuda a la estabilización de los bloques y/o gravas presentes en la ladera.

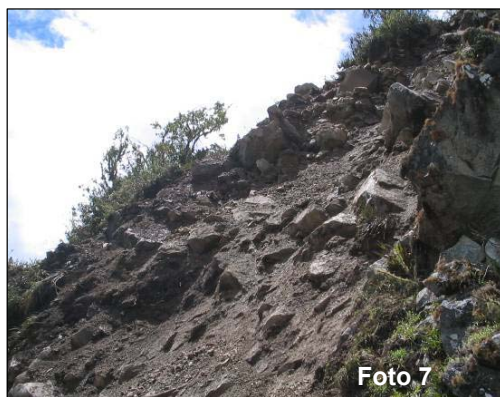
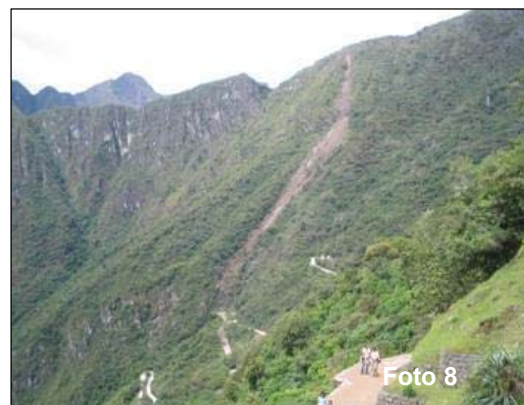
Los materiales derrumbados se acumularon pendiente abajo y se acumularon en un terreno de poca pendiente a los 2500 msnm, pero que algunos bloques y gravas llegaron inclusive hasta el quinto zigzag del camino Hiram Bingham (2270 msnm). En su trayecto los bloques de granito agrietaron un canal de drenaje y destrozaron algunos árboles.

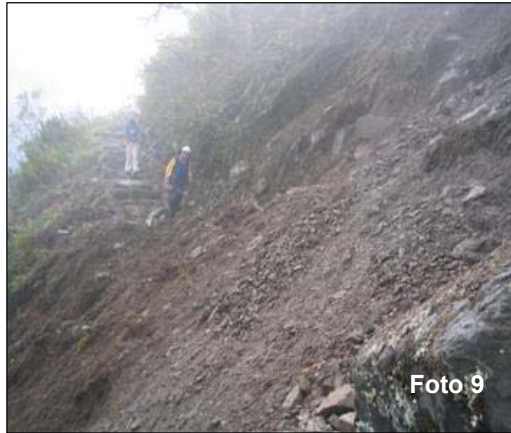
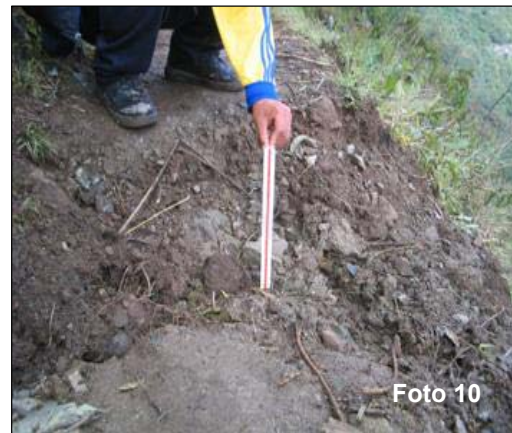
A la altura del mismo camino afectado, la masa de suelo coluvial tiene un desnivel aproximado de 30 centímetros, tal como se observa en las fotos 9, y 10, lo que nos indica que está a punto de colapsar.

Causas: La zona de derrumbe se ubica en el borde sur del deslizamiento mayor del Cerro Machu Picchu donde el relieve es muy fuerte mayor a 50 grados. La roca se halla fuertemente fracturada y alterada, haciendo parte del material deslizado. La vegetación es escasa y no fija bien el material. El detonante, bajo esas condiciones, ha sido la presencia de aguas pluviales que saturaron el terreno y originaron el derrumbe. Los 15 días anteriores al derrumbe las precipitaciones en la región fueron de 10 mm. a 48 mm. por día. También se ha observado que en superficie se tienen rastros de aguas superficiales y subterráneas.

La ladera del cerro Machu Picchu corresponde a un deslizamiento de grandes dimensiones, la cual muestra signos de reactivación reciente. Estos movimientos de masa, deben alertarnos para tomar medidas de prevención frente a los peligros geológicos, con el fin de salvaguardar la integridad física de los visitantes, el personal y además de las unidades de transporte que hacen servicio hacia la Ciudadela de Machu Picchu. Por lo tanto, recomendamos la zonificación de las zonas más peligrosas y considerar medidas de prevención y/o estabilización.
