**Informe Técnico A6739**

**Evaluación Geológica Post-sismo  
del 01 de diciembre de 2016:  
Reactivación del segmento Parina  
Sistema de fallas Ocuvirí-Orduña  
Puno**

Diciembre, 2016

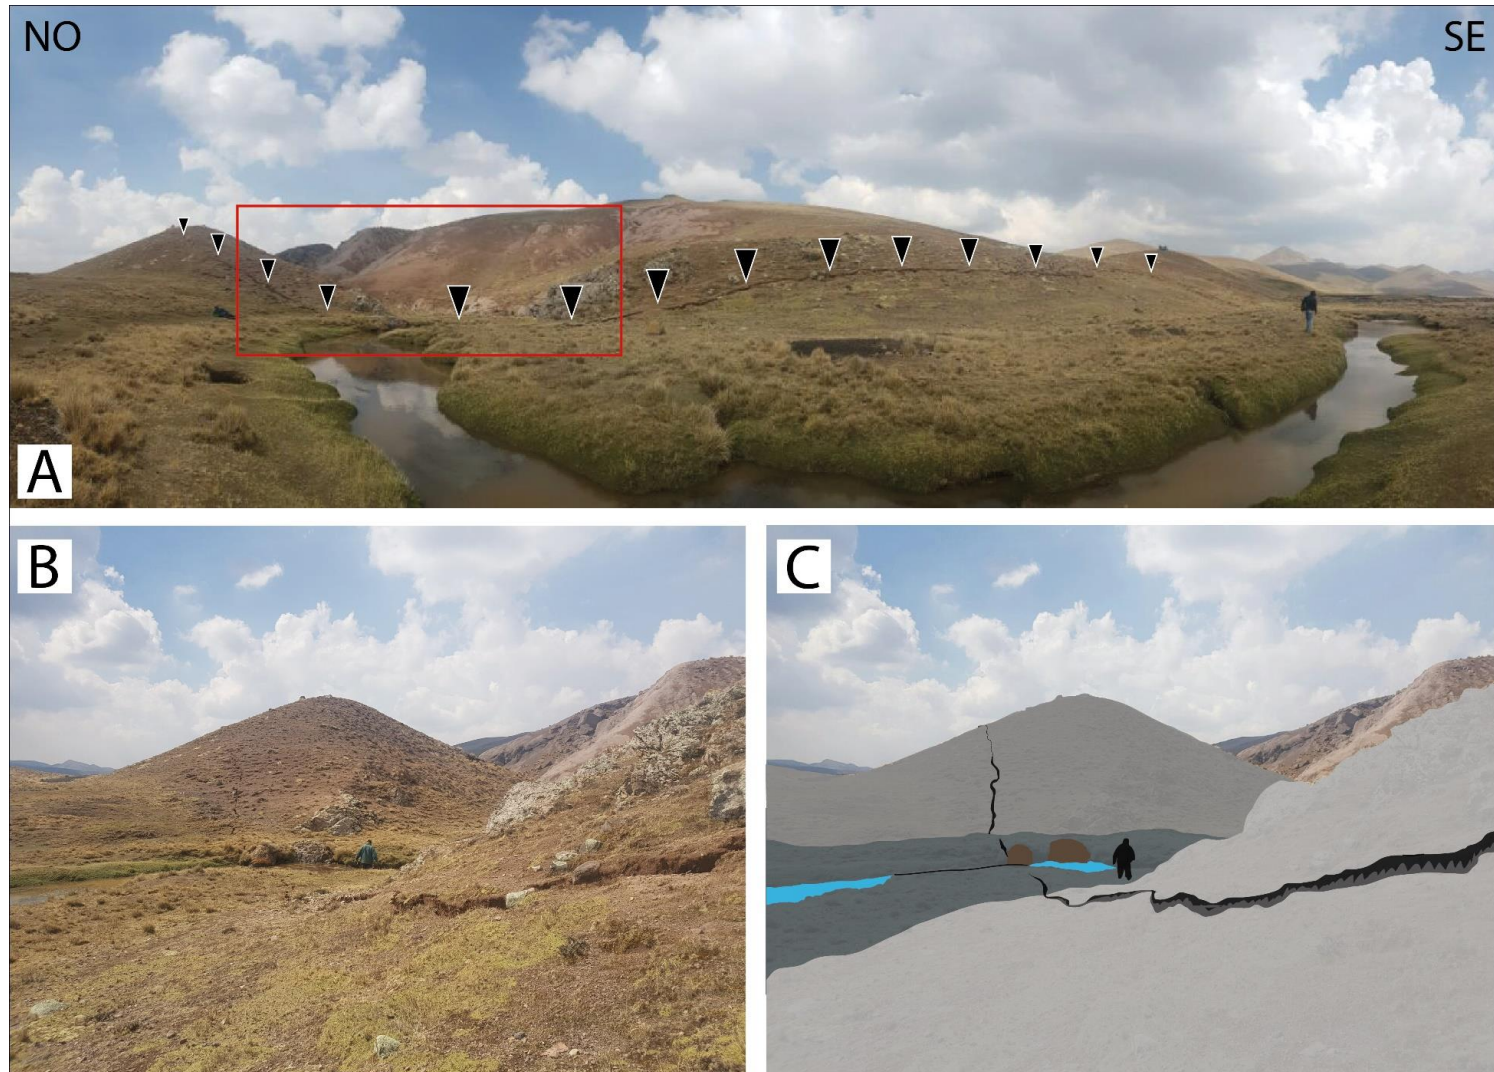
**Efecto primario:** Como efecto primario, generado por la reactivación del segmento de falla Parina, se tiene un desnivel o ruptura superficial de máximo 30 cm y aberturas de 15cm, a lo largo de 14 km que viene a ser la longitud total del segmento reactivado. (figuras 07, 08, 09).

Figura 07. A) Evidencia de ruptura superficial en el sistema de fallas Ocuvi-Orduña, asociado al sismo de 6.3 Mw (USGS) del 01 de diciembre. B) Foto de detalle de la ruptura de falla. C) Interpretación de la foto B, mostrando un escarpe de falla de hasta 30 cm.

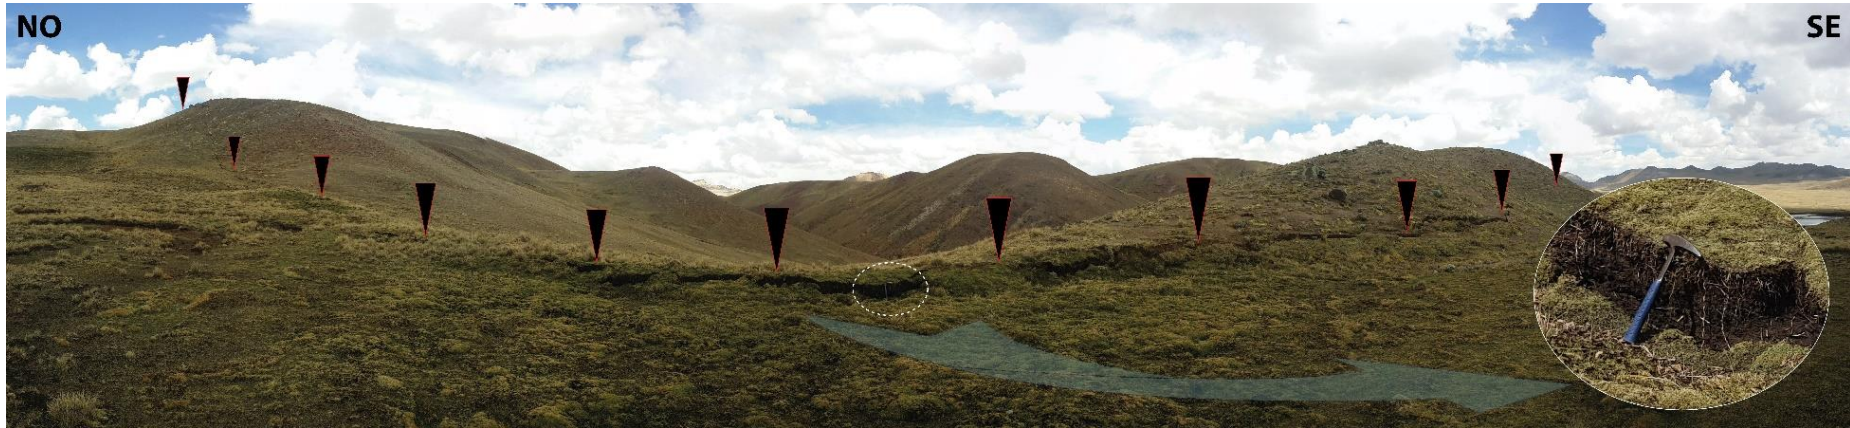
Figura 08. Ruptura superficial asociada al sismo del 01 de diciembre, se pudo evidenciar una ruptura máxima de 30 cm.

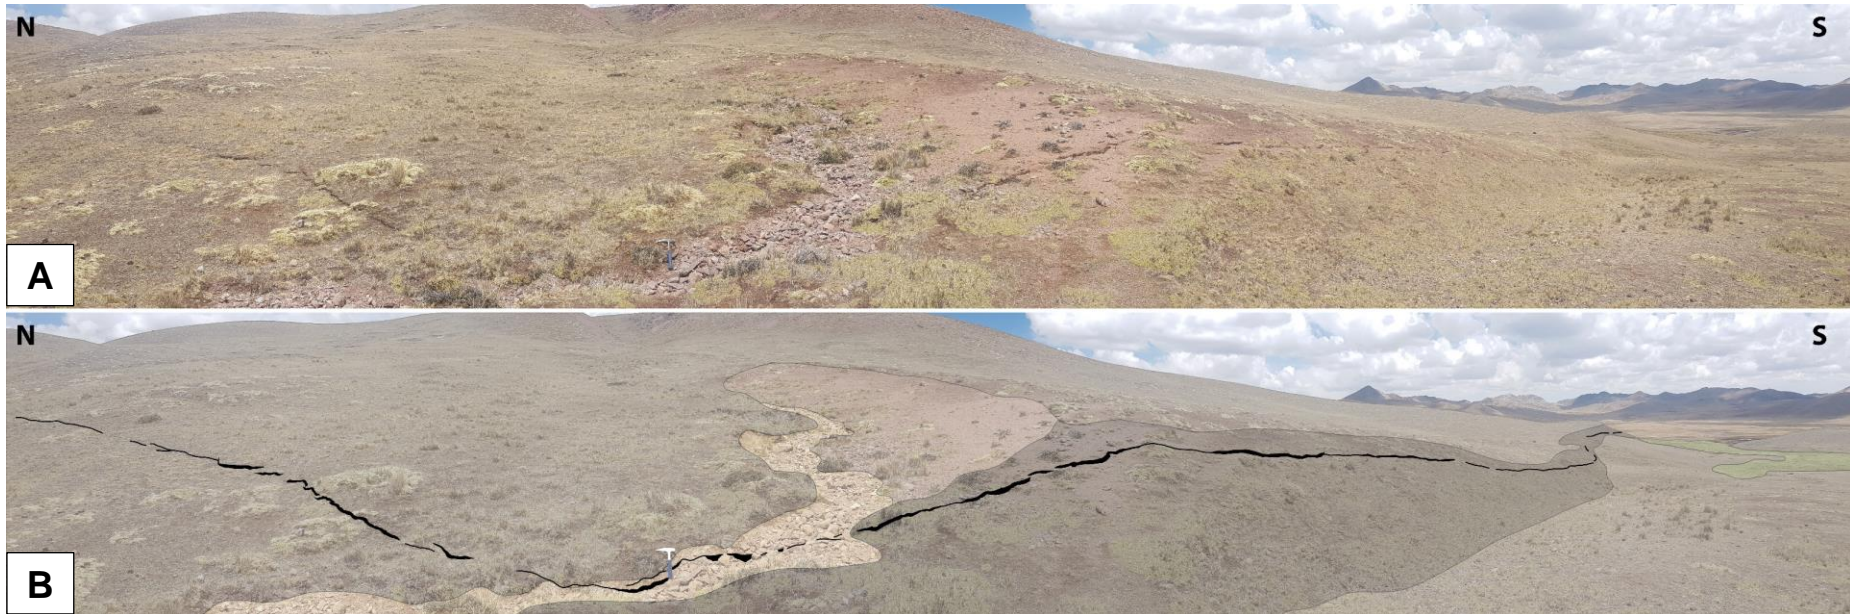
Figura 09. A) Foto de detalle de la ruptura de falla. B) Interpretación de la foto A, mostrando un escarpe de falla que afecta un pequeño drenaje.

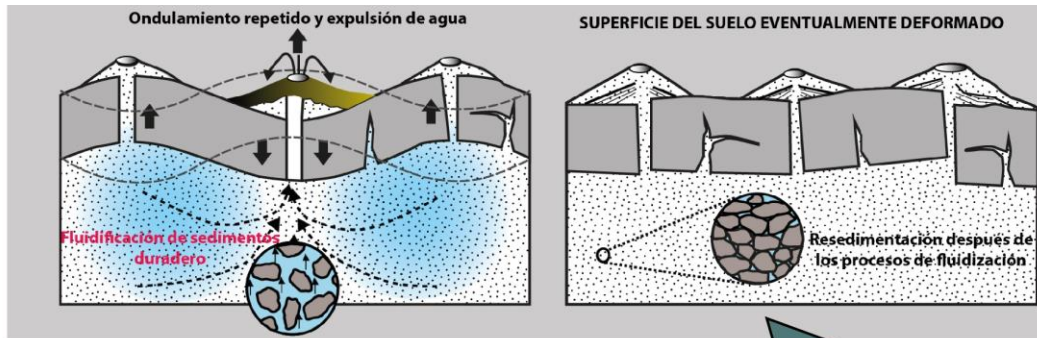
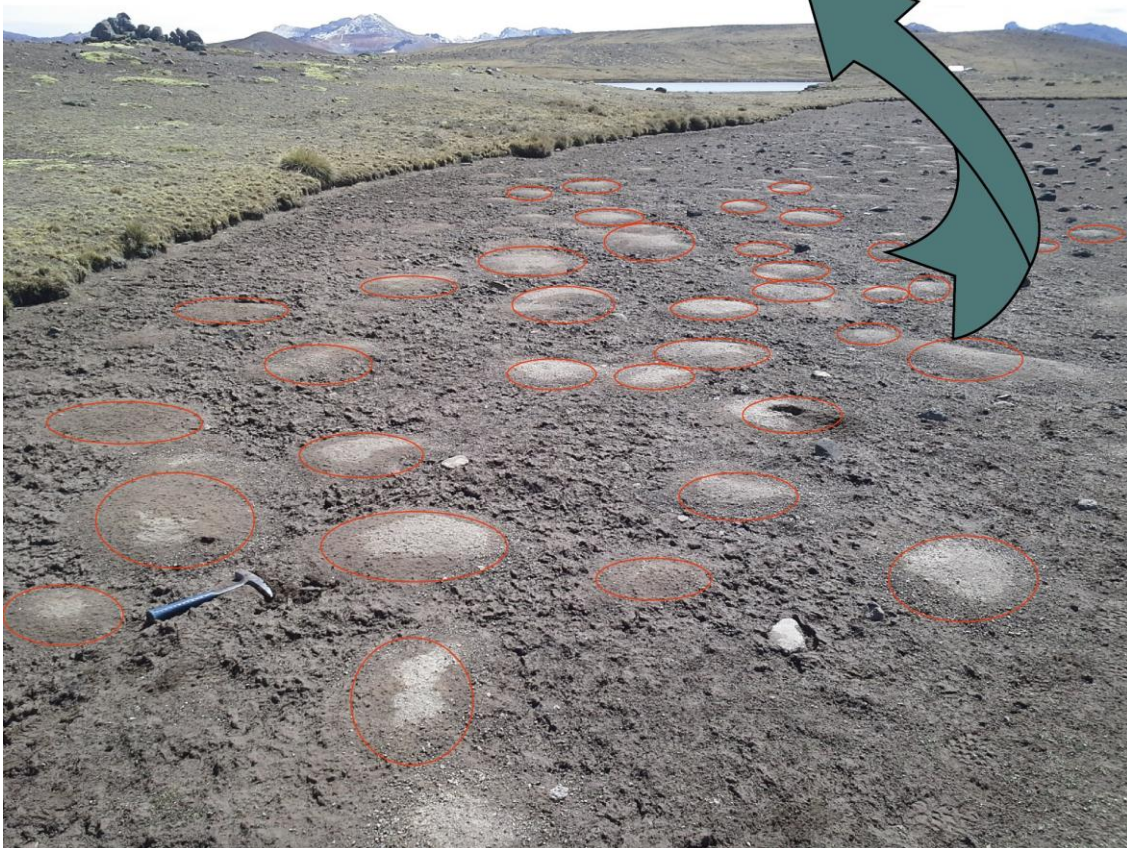
**Efecto secundario:** Como efecto secundario se tienen los procesos de licuefacción de suelos, algunos de estos se ubican paralelos a segmentos de falla y otros se ubican en zonas alejadas, pero sobre depósitos inconsolidados y con evidencias del nivel freático muy superficial (figura 10).

Figura 10. Detalle de volcanes de arena formados adyacentes a lagunas, en la parte superior una explicación de su origen tomado de Rodríguez Pascua et al., 2015.

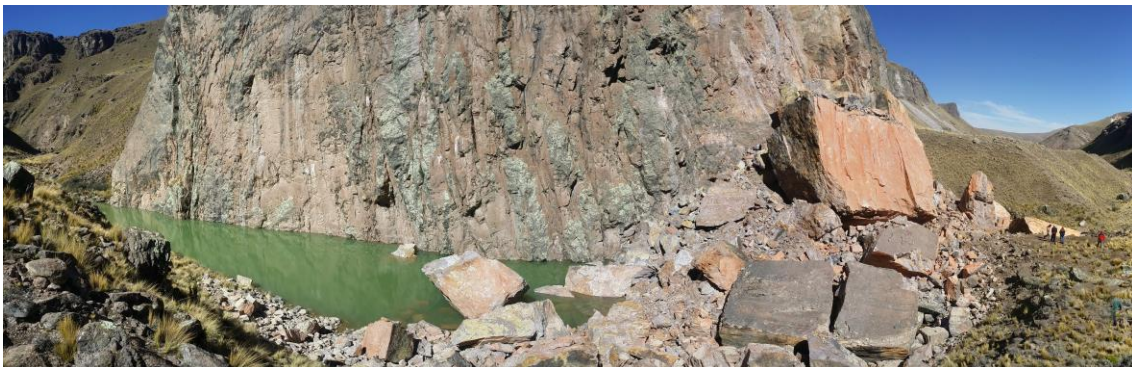
Foto 02. Represamiento formado por el derrumbe del 01 de diciembre.

6. Referente al derrumbe en Jatun Ayllu, Se debe iniciar las obras de desembalse del represamiento, para ello se debe realizar un canal que sirva para el desfogue del agua. Este canal debe de ser de geometría recta y ubicada en la margen derecha del río. El desfogue debe ser de manera lenta y avisando a los pobladores para la evacuación respectiva de presentarse cualquier inconveniente.

7. Los centros poblados ubicados aguas abajo del represamiento, deben construir gaviones o enrocados para protegerse de desbordes e inundaciones futuras.

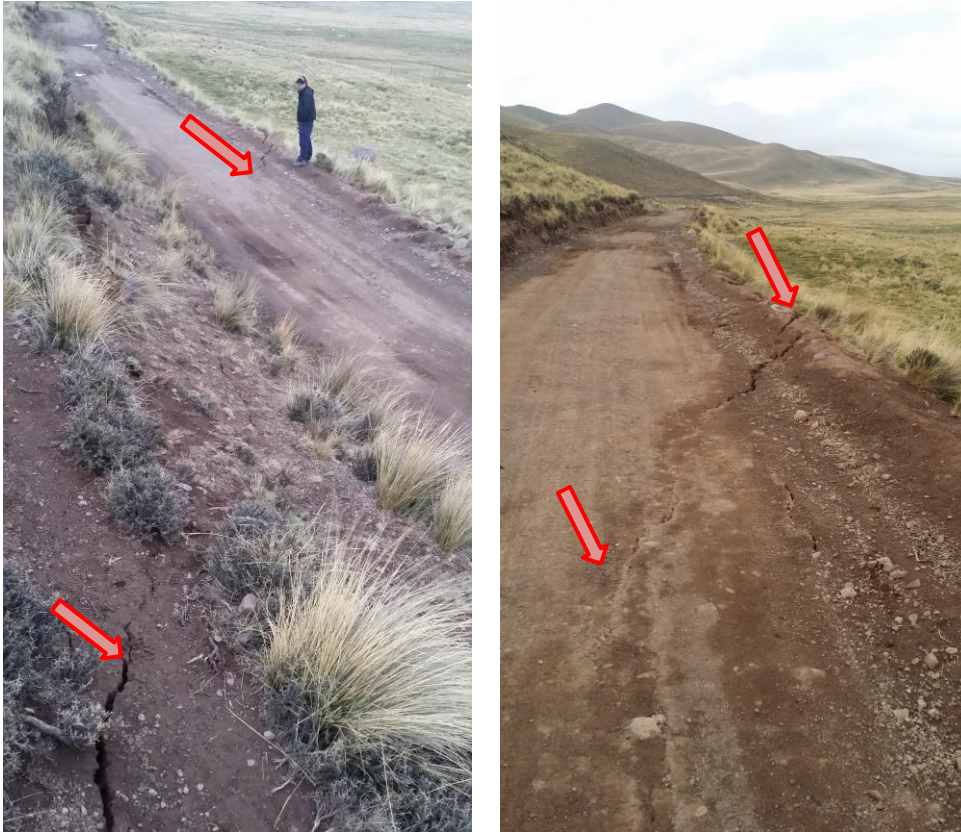
**FRACTURAS Y GRIETAS:** que afectan vías de comunicación (carreteras y trochas carrozables) y algunos terrenos de cultivo (foto 03) en zonas muy cercanas a los segmentos reactivados. También debido al movimiento vibratorio continuo producido por las ondas sísmicas se observó bloques movidos y en algunos casos volteados (foto 04), estos se ubican en su mayoría cerca al segmento reactivado.

Foto 03: Grietas en el terreno y carretera generadas por el sismo del 01 de diciembre, llegando a presentar abertura de hasta 10cm.

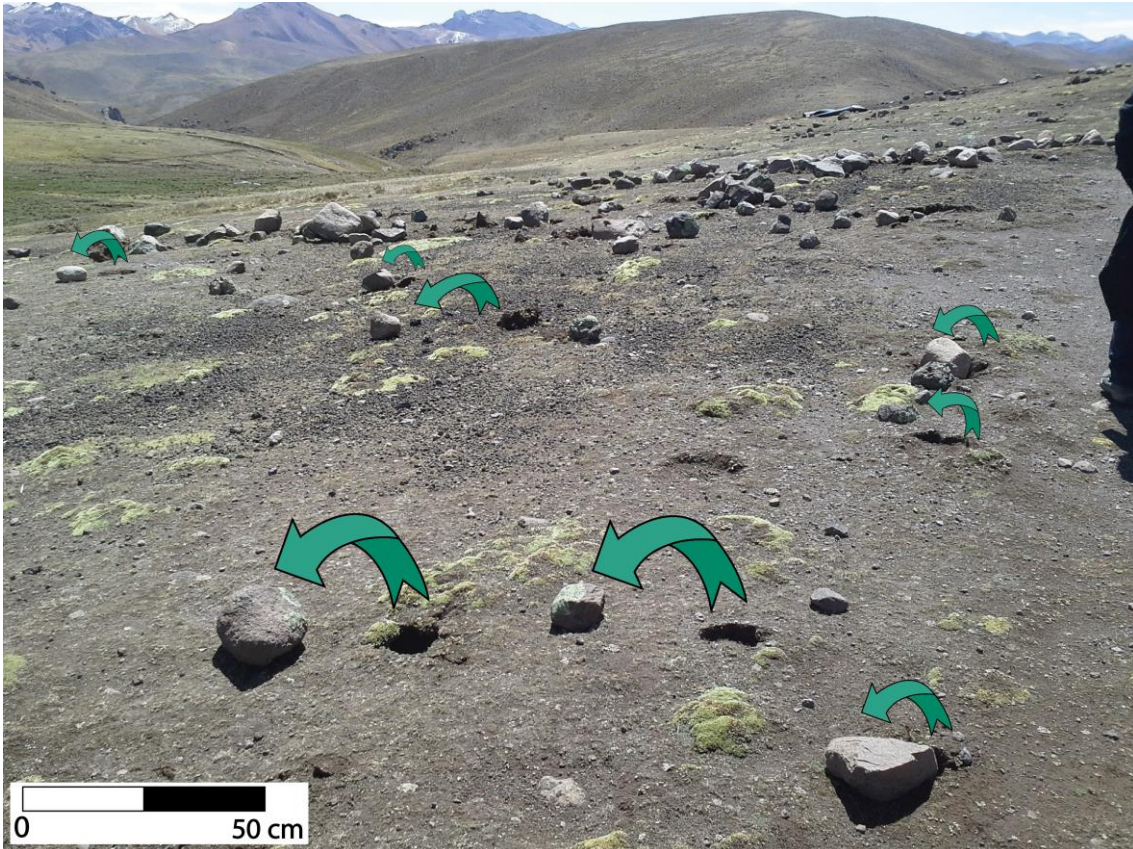
Foto 04: Bloques de roca individuales movidos, en algunos casos volteados, por la vibración del terreno frente a las ondas sísmicas.

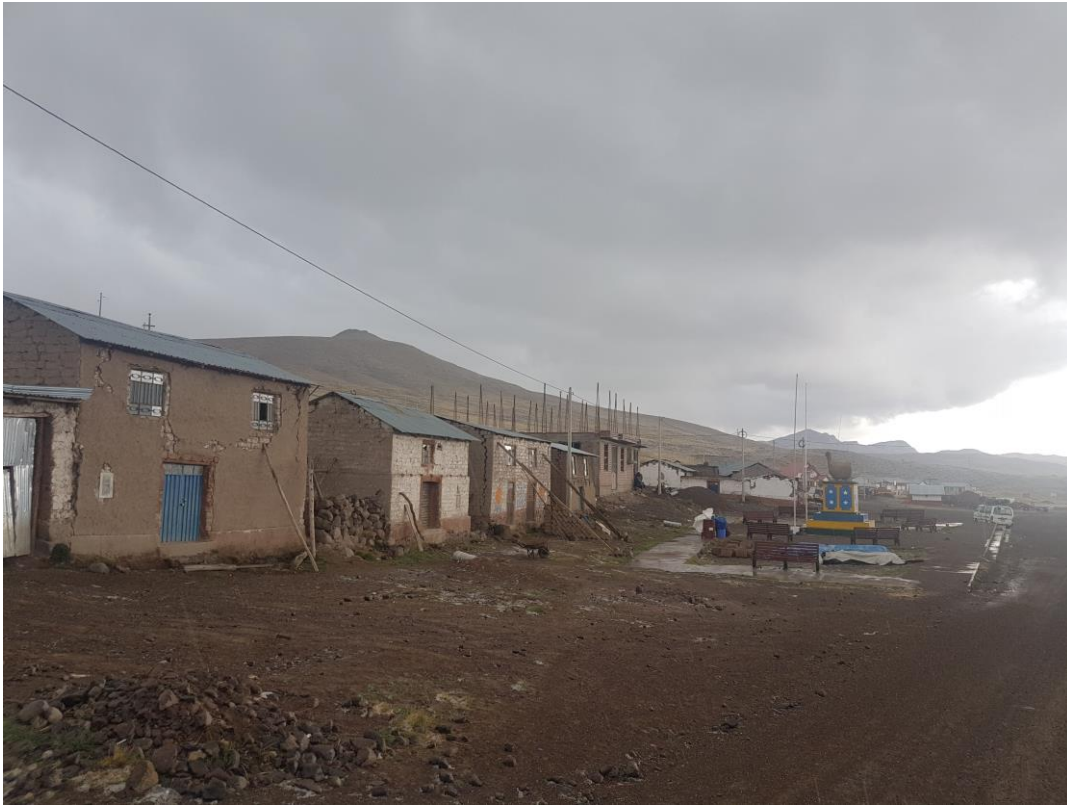
Los daños ocasionados por la reactivación del segmento Parina fueron: viviendas colapsadas, deslizamientos, derrumbes, caídas de rocas, agrietamientos en el terreno y procesos de licuefacción, todos debido a la relación amplificación de onda, tipo de suelo y tipo de construcción (fotos 05 y 06).

Foto 05: Daños en viviendas, la mayoría de viviendas se encuentran agrietadas. Poblado Parina.

- Para la reconstrucción de las viviendas afectadas se debe movilizar a las familias afectadas a zonas de **reubicación temporal** mientras se reconstruyen sus viviendas. La determinación del lugar definitivo **dependerá del saneamiento legal de los mismos** y los estudios de suelos, con fines de cimentación, a realizar.

- Se recomienda la demolición total de las viviendas dañadas, luego de realizada la reubicación.
- El diseño de las nuevas viviendas, debe considerar drenaje para las aguas pluviales y también para las filtraciones que se pudieran dar.

- Debido a la alta sismicidad por fallas activas se recomienda viviendas de dos pisos como máximo con techo aligerado a dos aguas y material noble. Si se trabaja con adobe, diseñar los refuerzos y/o amarres correspondientes y columnas en cantidad y ubicación suficientes para su resistencia a los sismos; se tienen ejemplos en Parina y todo el distrito Ocuvi de viviendas que no sufrieron daños (fotos 07 y 08).

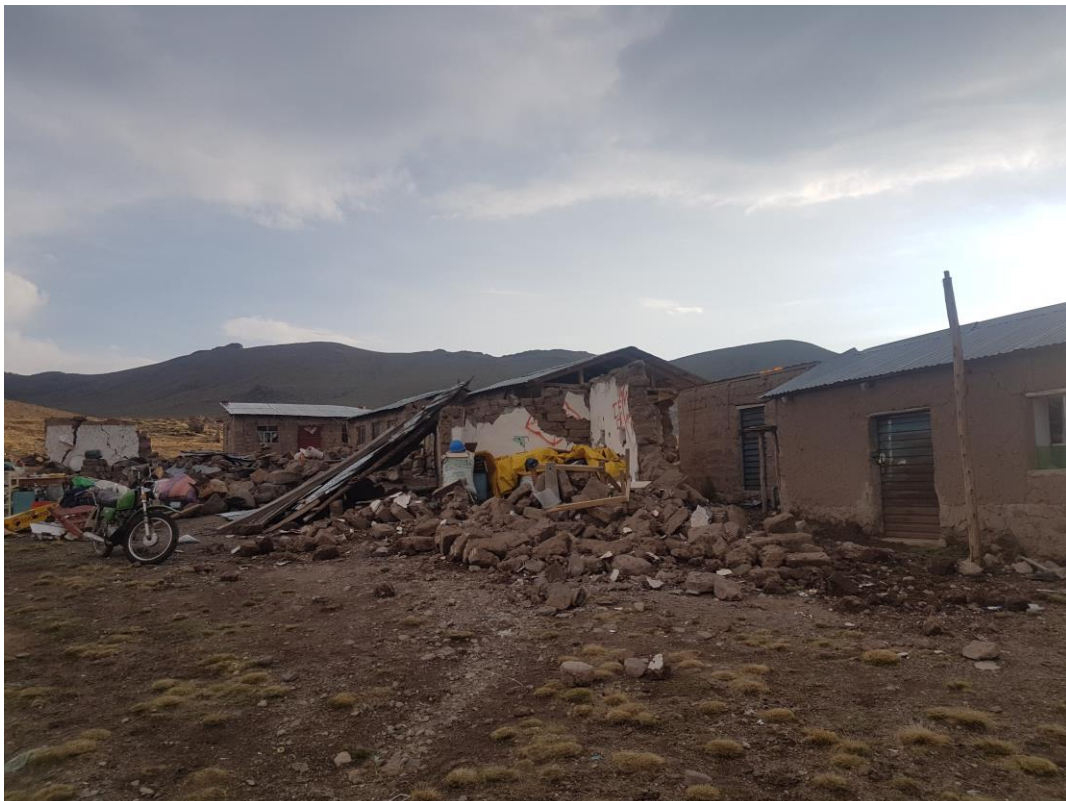
Foto 06: Vivienda colapsada por efecto de la amplificación de ondas sísmicas, el suelo y el tipo de construcción.

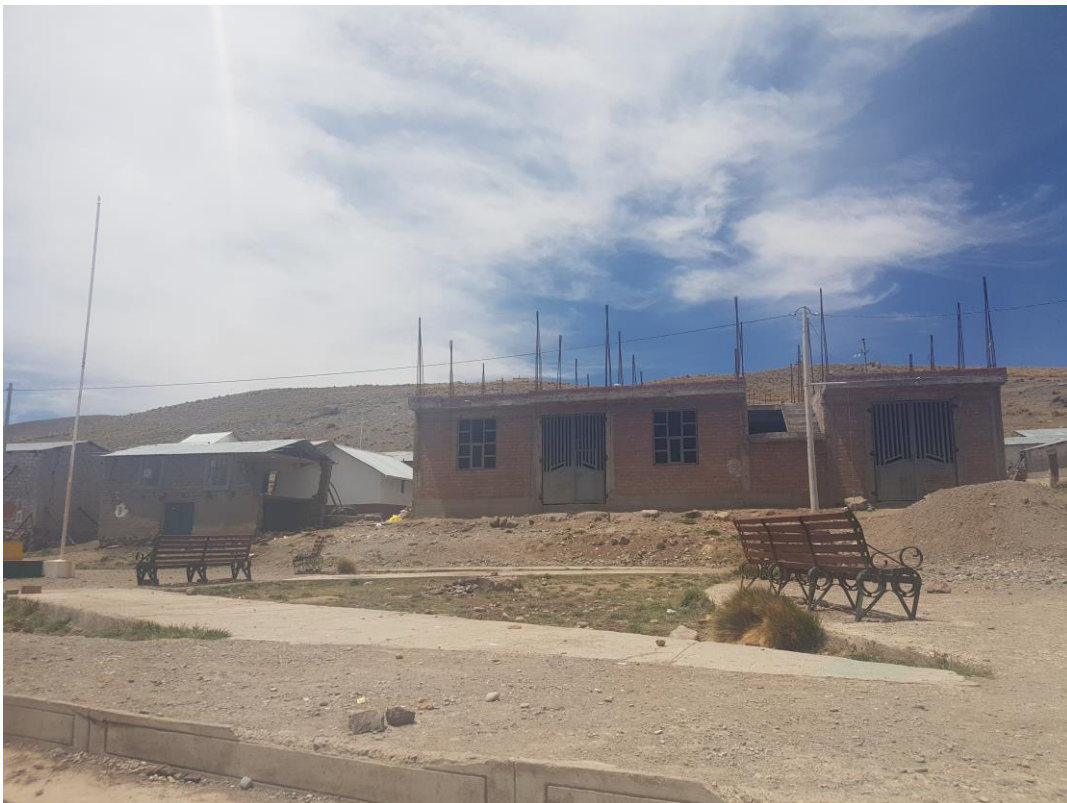
Foto 07: Construcción de un piso de material noble que no sufrió daños por efecto del sismo, nótese la vivienda de adobe con los muros colapsados.

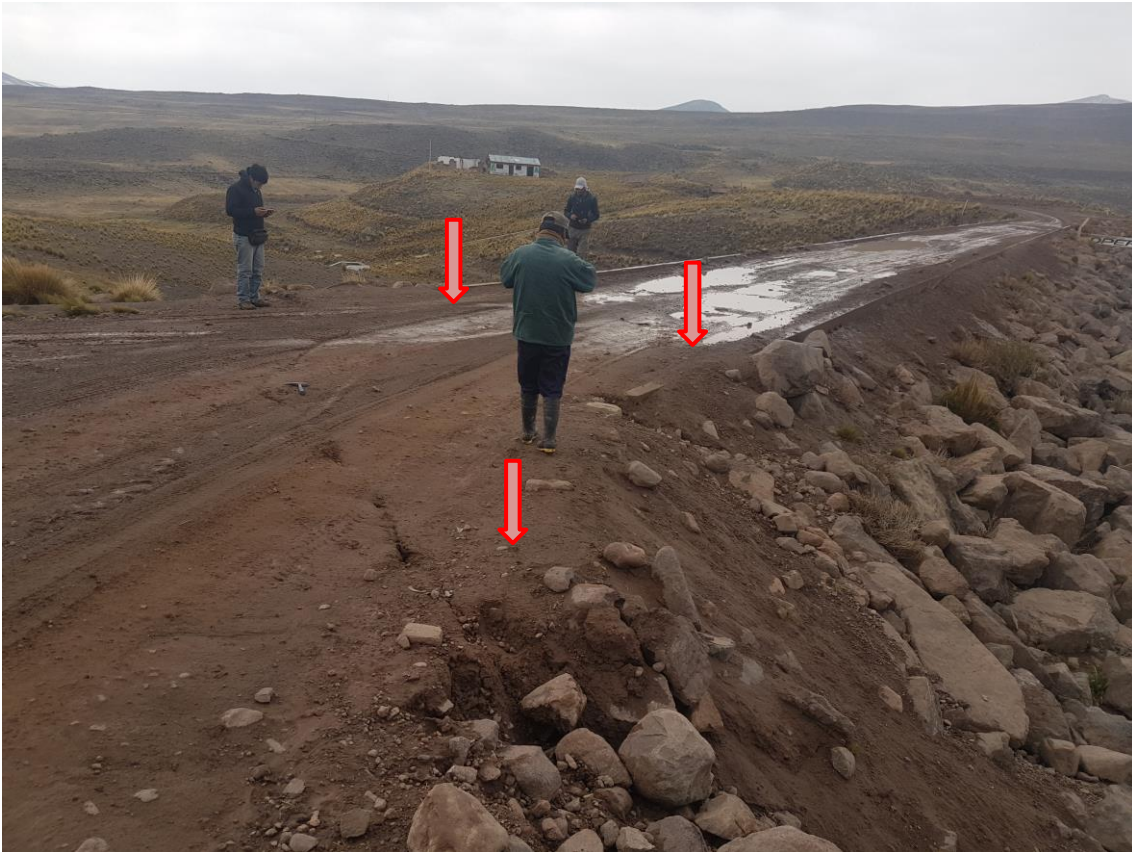
Dentro de la infraestructura afectada se encuentra la represa Saguanani; se trata de una represa de piedra (mezcla de enrocado y concreto), que luego del sismo del 01 de diciembre presentó grietas en el flanco izquierdo del dique, producto de la vibración generada por las ondas sísmicas. Estas generaron el reacomodo de las partículas y por acción del peso del dique este descendió unos centímetros. Las grietas presentan una abertura de hasta 2.5 cm y un desnivel de 2 cm (fotos 09, 10).

Foto 09. Grieta en la margen izquierda del dique de la represa Saguanani con presencia de grietas, por efecto del sismo ocurrido el 01 de diciembre.

5. En cuanto a la represa Saguanani, se recomienda hacer limpieza y mantenimiento del dique, y trabajos de reforzamiento del mismo a cargo de personal técnico especializado.

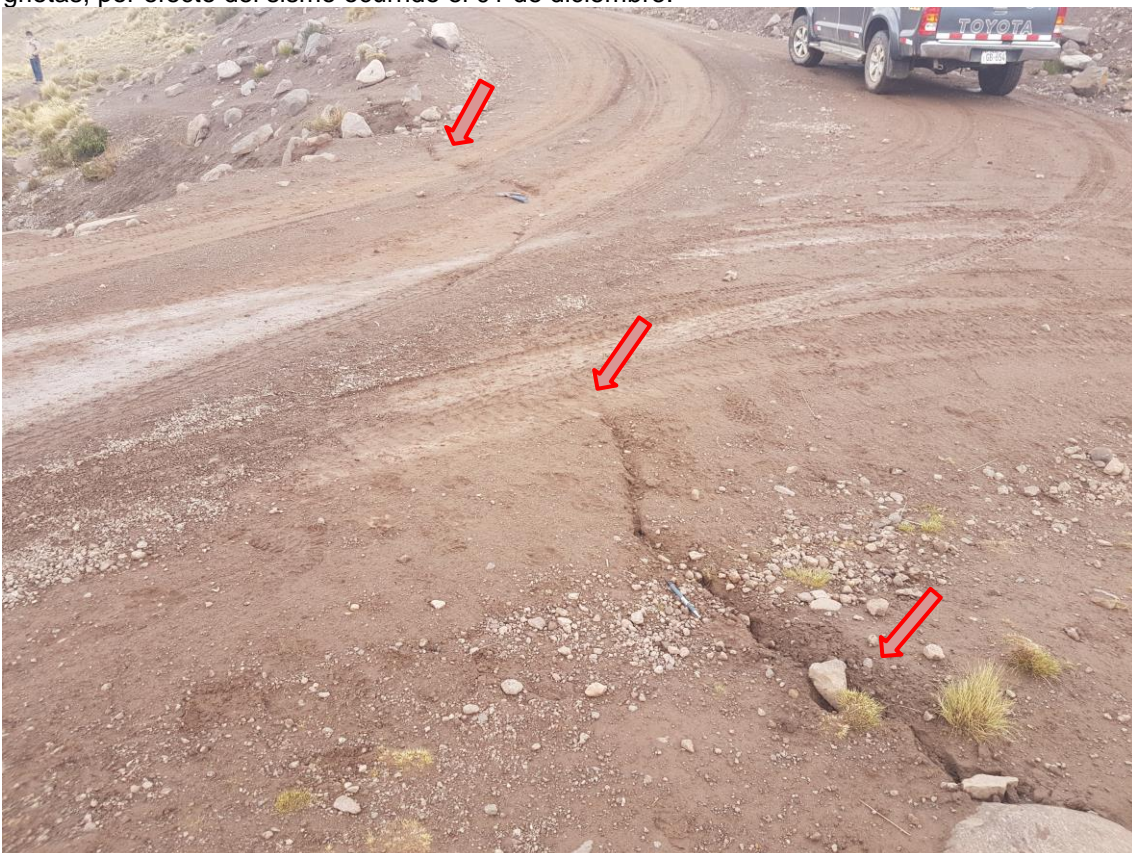
Foto 10. Detalle de la abertura y desnivel producto del asentamiento del dique en la margen izquierda.
