**Opinión Técnica N° 006-2020**

## **PROBLEMÁTICA DE LA TORRENTERA CHULLO**

**Provincia de Arequipa**

**NOVIEMBRE 2020**

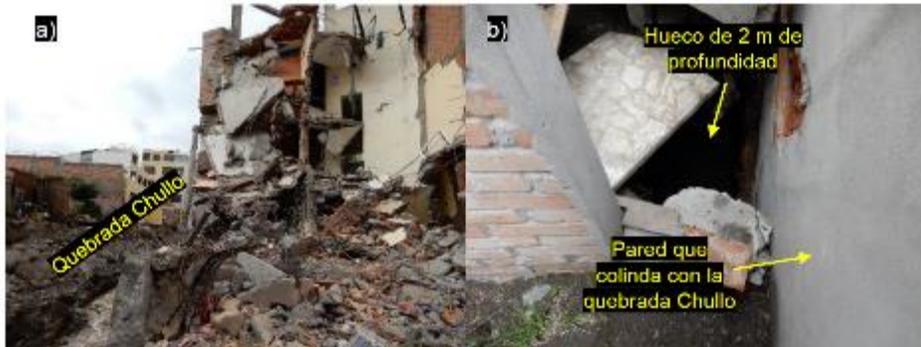
Sector Urbanización Independencia Americana afectada por huaicos. a) Casa destrozada e inhabitable, b) Patio de una vivienda a punto de colapsar, tiene un hueco de 2 m de profundidad. (Informe A7040)

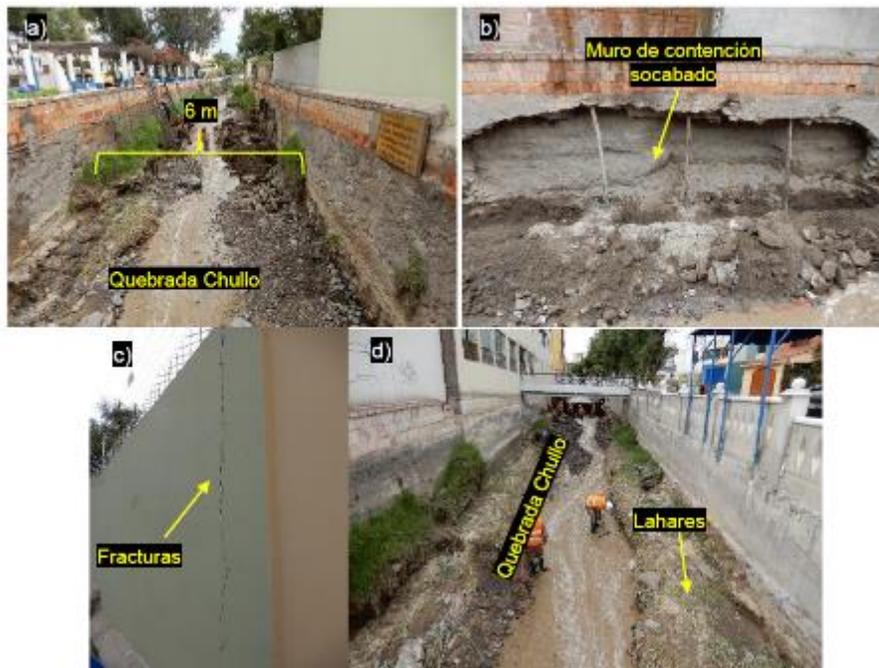
Sector Puente Primavera, distrito Yanahuara. a) muro de contención antiguo y debilitado por la erosión de los huaicos. b) pared socavada por los huaicos. c) fracturas en las paredes de las casas a causa de los asentamientos producidos por la socavación en el lecho de la quebrada. d) depósitos de lahares dentro de la quebrada. (Informe A7040).

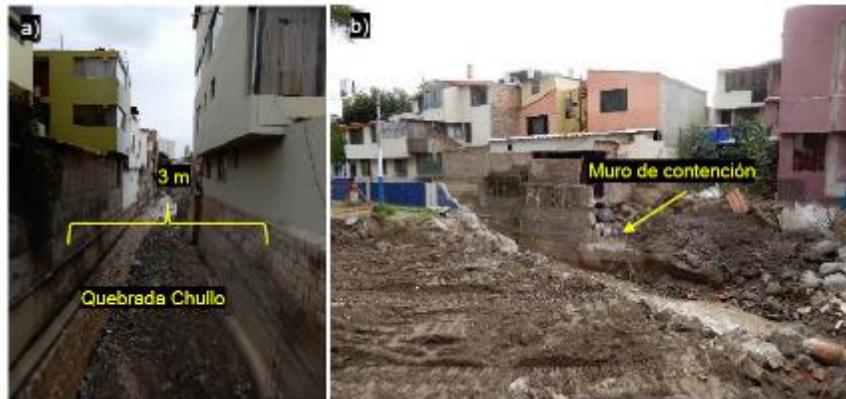
- b) En la Urbanización Independencia Americana, distrito de Yanahuara, el huaico de febrero del 2020 socavó las bases de las casas y ocasionó el derrumbe de 7 viviendas. En este sector el cauce de la quebrada ha sido reducido hasta 3m en algunos tramos. Por efecto de las últimas lluvias y su antigüedad, el muro de contención se encuentra dañado y en algunos sectores está destruido, poniendo en riesgo las edificaciones construidas al borde del cauce.

Sector Urbanización Independencia Americana, distrito Yanahuara. a) el cauce de la quebrada se estrangula a 3 m de ancho. b) muro de contención destrozado. (Informe A7040)

- c) Se recomienda que las autoridades consideren un área de seguridad, en ambos márgenes de las quebradas, donde no se permitan viviendas.
- d) Se recomienda, reubicar las viviendas afectadas y ejecutar un proyecto para la construcción de enrocados de contención en la torrentera Chullo, distrito de Yanahuara, para reducir la vulnerabilidad de la población y de la infraestructura urbana adyacente a esta torrentera.

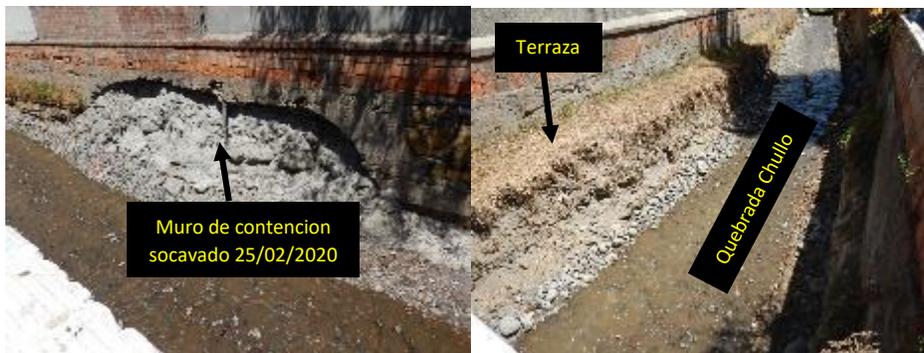
Sector Puente Primavera, distrito Yanahuara 29/10/2020. a) pared socavada por los huaicos b) Terrazas de secuencias de lahares antiguos en la quebrada Chullo.

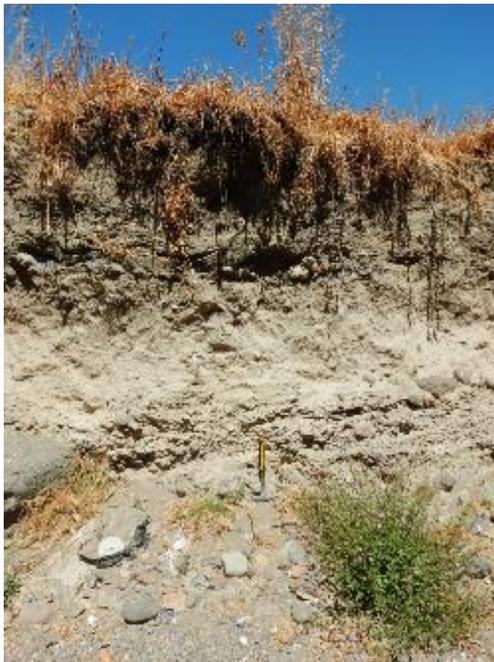
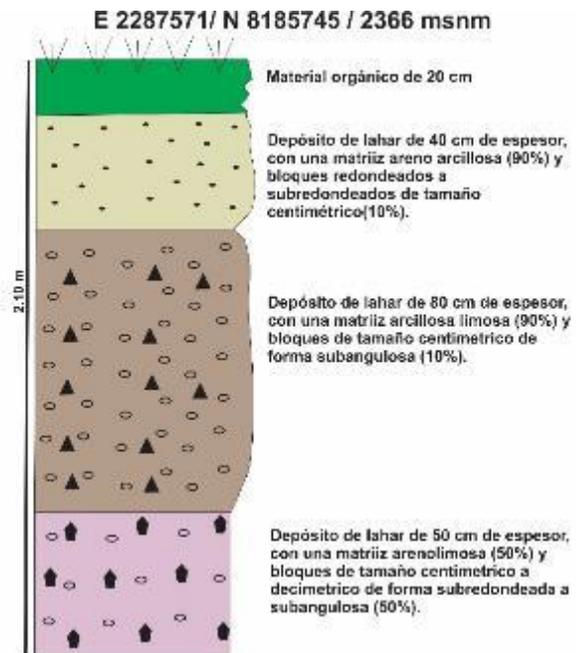
Sector, distrito Yanahuara 29/10/2020. a) Secuencia de lahares antiguos en la quebrada Chullo b) Columna estratigráfica .

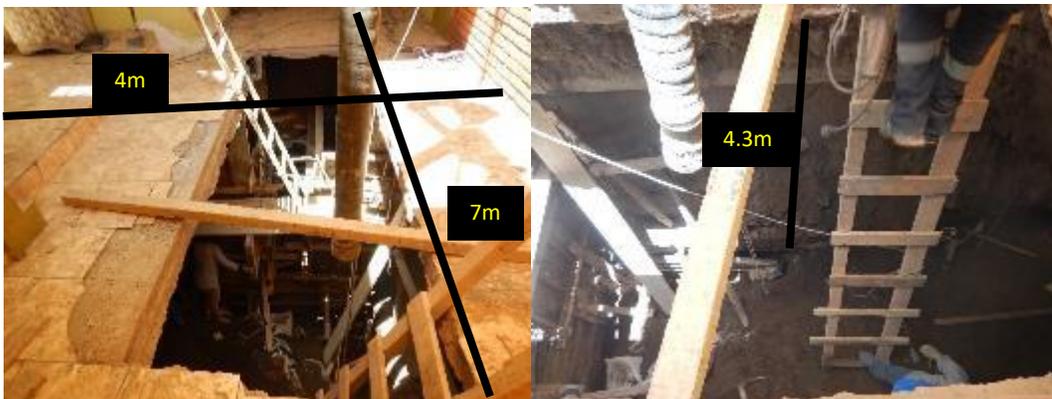
Sector Urbanización Independencia Americana, distrito Yanahuara. a) Vivienda con un forado en la cochera de largo 7m, ancho 4m y profundidad 4.3m . b) Interior del forado.

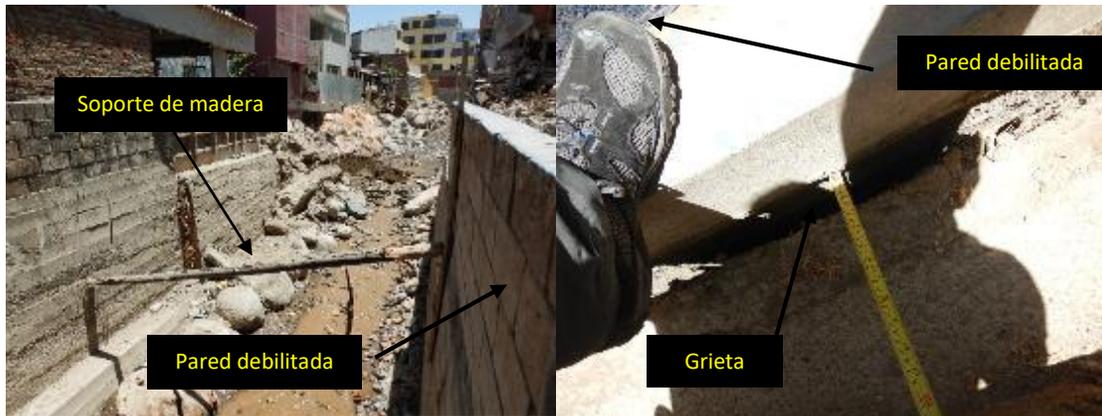
Sector Urbanización Independencia Americana, distrito Yanahuara 29/10/2020. a) Muro de contención debilitado e inclinado soportado por un pilote de madera. b) Grieta de 7 cm de ancho en el muro inclinado a lado del parque de la urbanización.

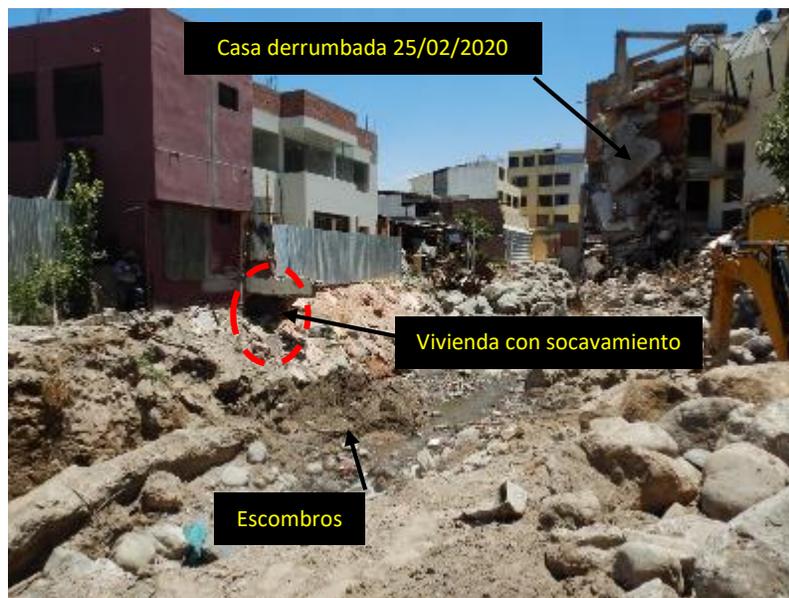
Sector Urbanización Independencia Americana, distrito Yanahuara 29/10/2020. a) Vivienda derrumbada el 25 de febrero 2020, casa con socavamiento y escombros en el cauce de la quebrada Chullo.

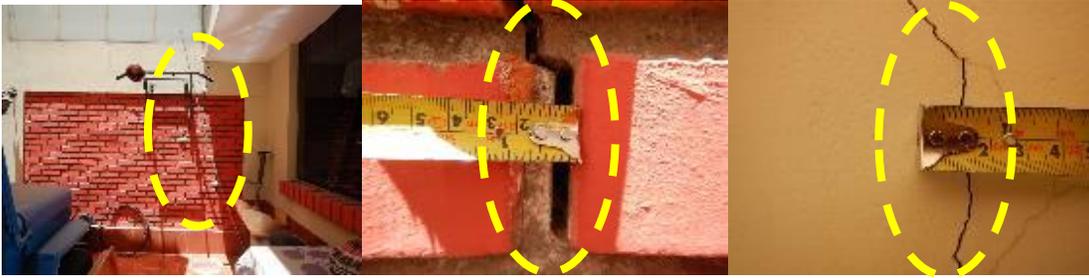
Sector Urbanización Independencia Americana, distrito Yanahuara 29/10/2020.  
Agrietamiento en las paredes de una vivienda.

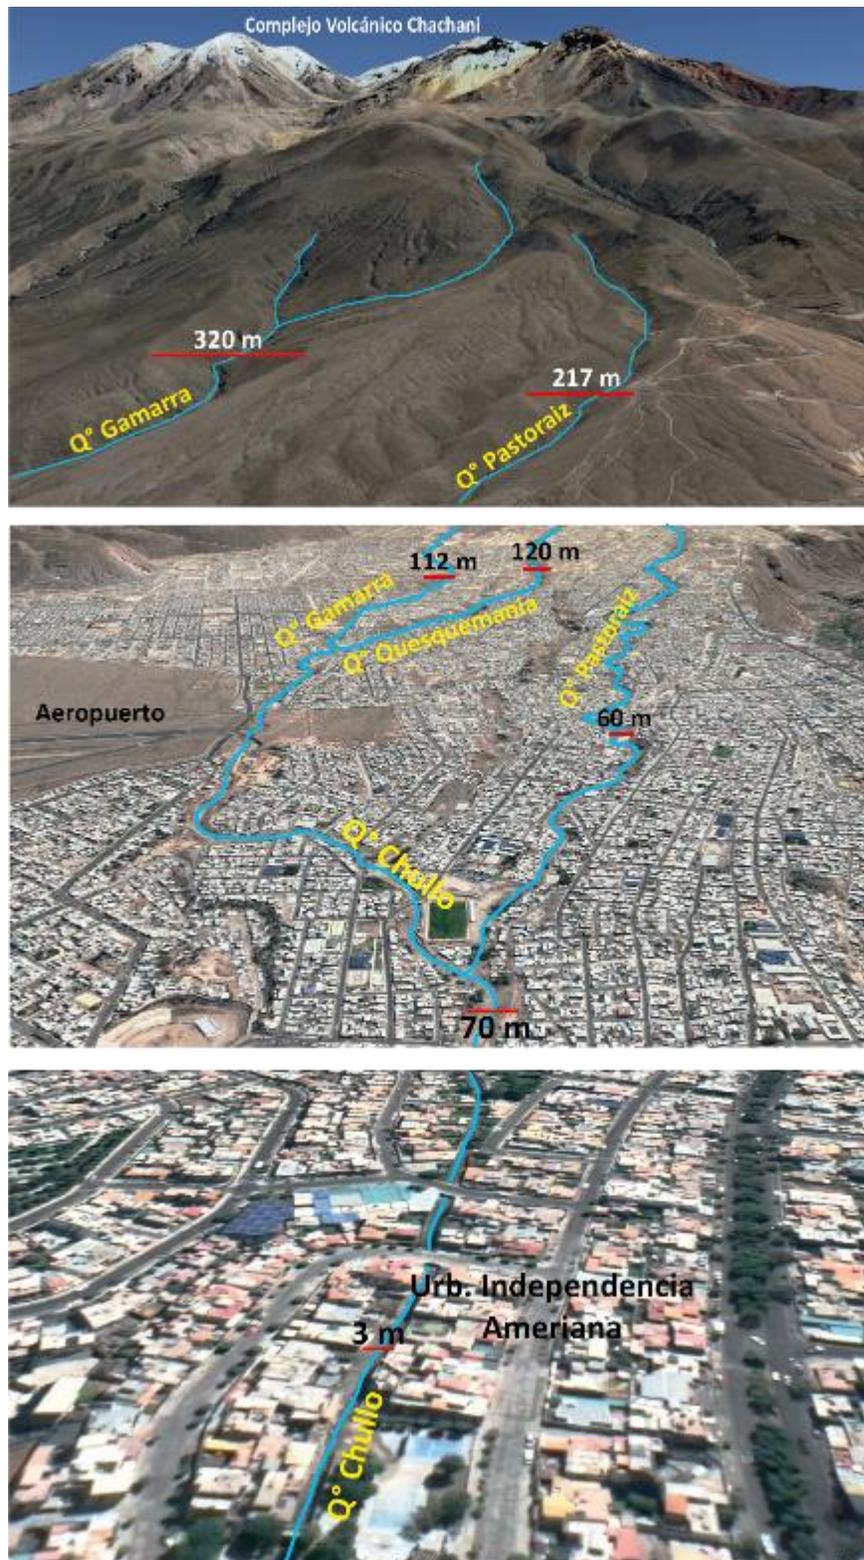
- a) Las quebradas que forman afluentes para formar la Quebrada Chullo, tienen cauces que superan los 200 m de ancho en el flanco sur del Complejo Volcánico Chachani. El ancho de los cauces van disminuyendo a medida que desciende hacia las zonas de menor pendiente, las cuales se reducen mucho más en zonas densamente urbanizadas.

Variación del ancho de las quebradas que forman la Quebrada Chullo. Se puede apreciar una reducción drástica del ancho de los cauces en zonas de menor pendiente, y principalmente en zonas de crecimiento urbano.
