ZONAS CRÍTICAS POR PELIGROS GEOLÓGICOS EN LA ZONA CENTRO DEL PERÚ

Elaborado por la Dirección
de Geología Ambiental y
Riesgo Geológico del
INGEMMET

Instituto Geológico Minero y Metalúrgico. Dirección de Geología Ambiental y Riesgo Geológico (2023). Zonas críticas por peligros geológicos en la zona Centro del Perú. Lima: INGEMMET, Boletín de la Serie C, 195 p.

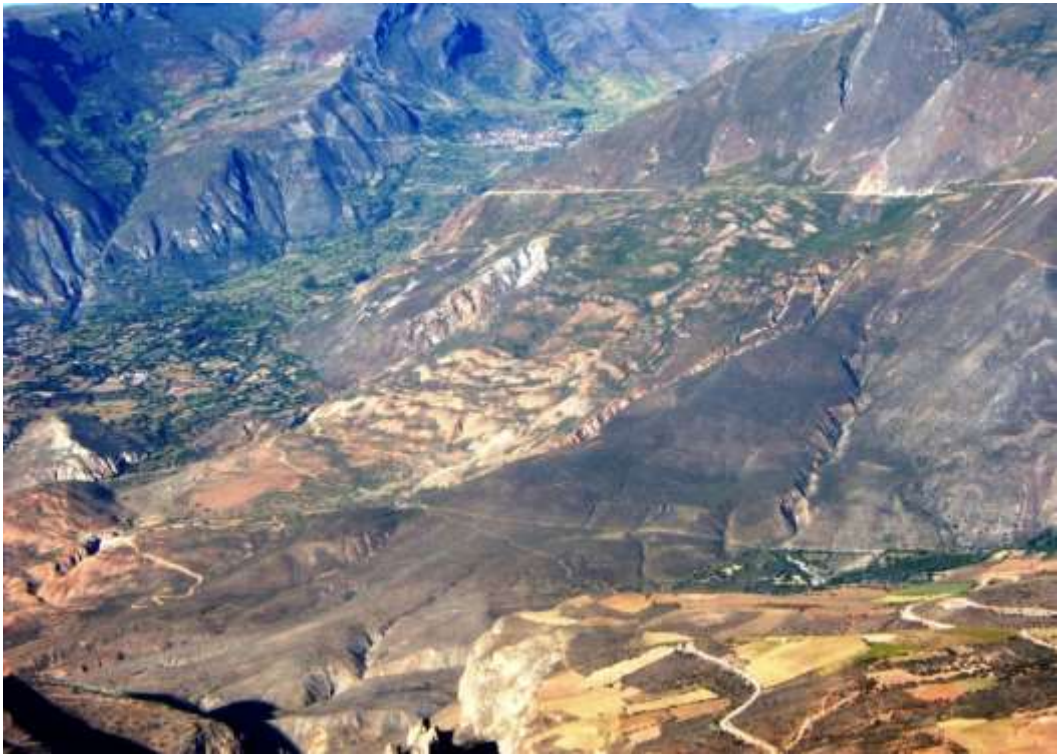
Fotografía 2.1. Zona crítica 4: Deslizamiento rotacional y cárcavas en el sector del cerro San Cristóbal (Paucas) en la provincia de Antonio Raymondi. Afecta carretera y terrenos de cultivos

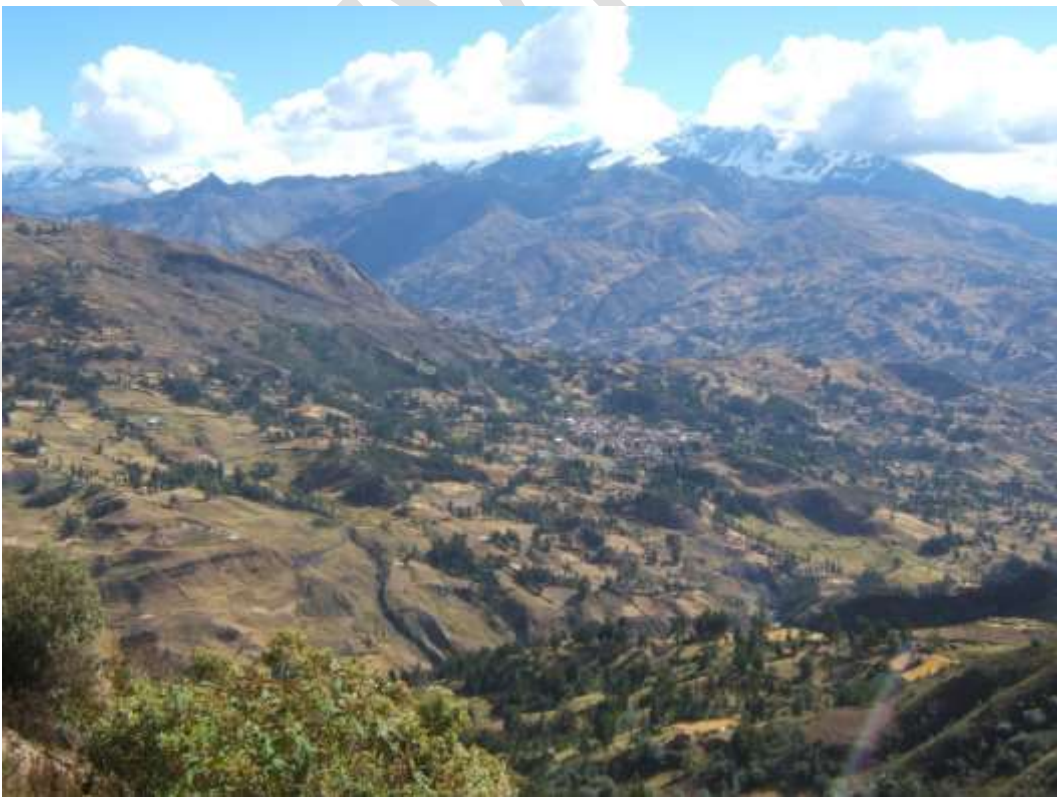
Fotografía 2.2. Zona crítica 39: Deslizamientos; asentamientos y reptación de suelos en inmediaciones de la localidad de San Luis, San Luis-Garash-Uchucyacu-Capulí (San Luis), en la provincia de San Luis. Afecta el poblado y la carretera

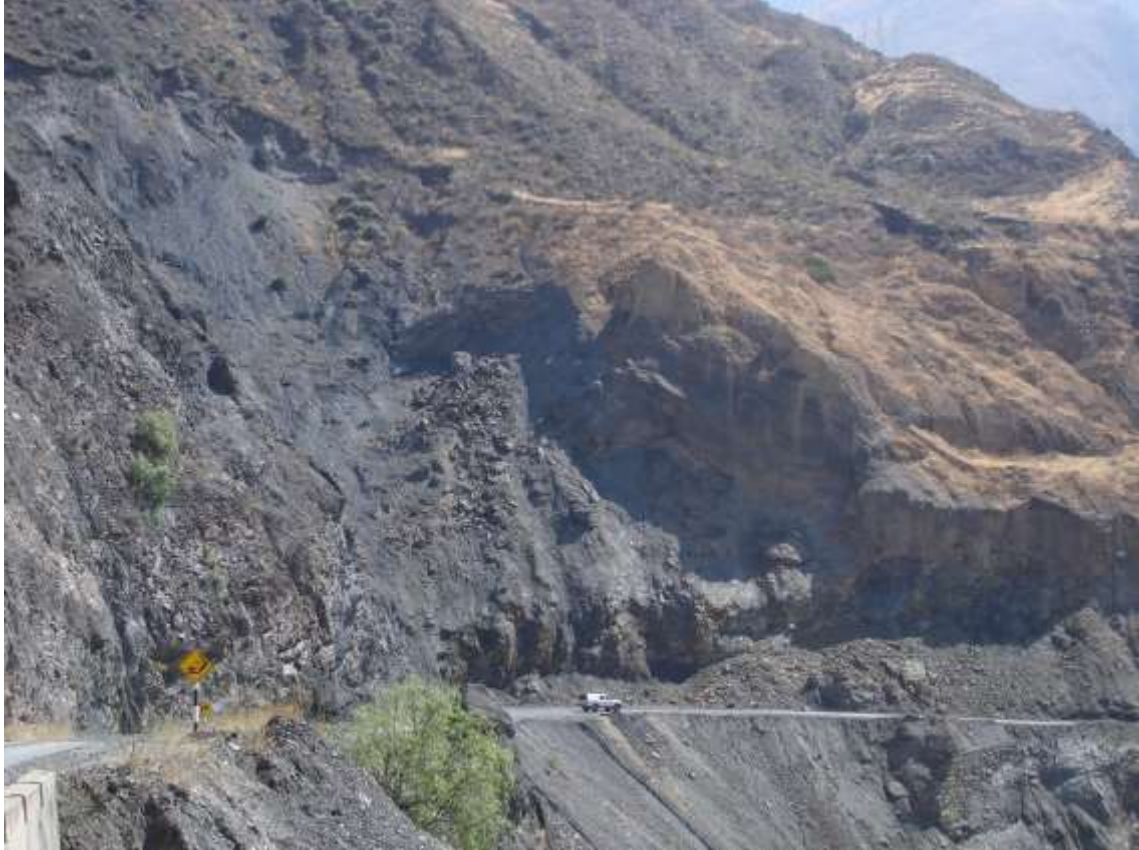
Fotografía 2.3. Zona crítica 55: Caída de rocas y derrumbes en la carretera Caraz-Huallanca “Cañón Pato” (Huallanca), en la provincia de Huaylas. Afecta diversos tramos de la carretera Caraz- Huallanca, túneles y demás.

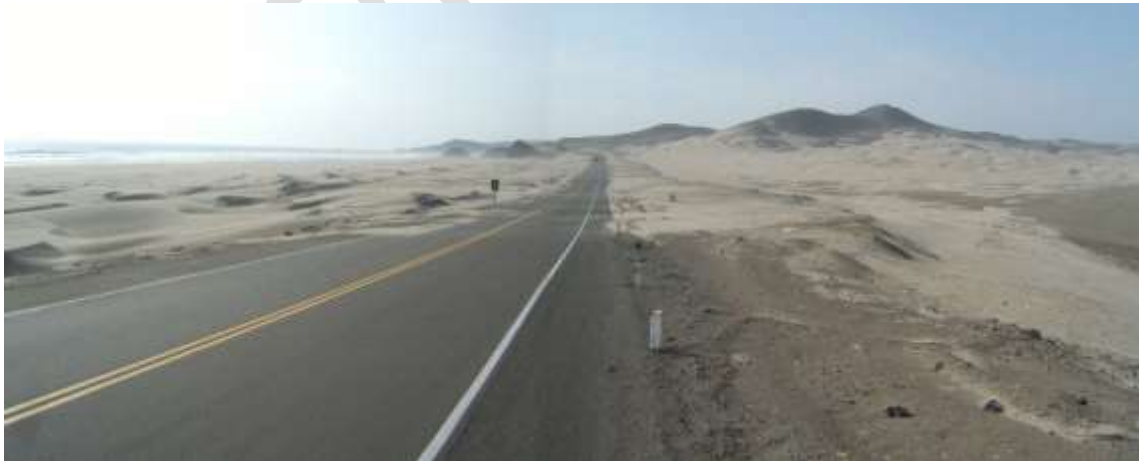
Fotografía 2. 4. Zona crítica 83: Arenamiento y campo de dunas en sector Pampa Gramadal km 252-253; km 254 de la Panamericana Norte (Huarmey), en la provincia de Huarmey. Ocasiona obstrucción de carretera y tránsito

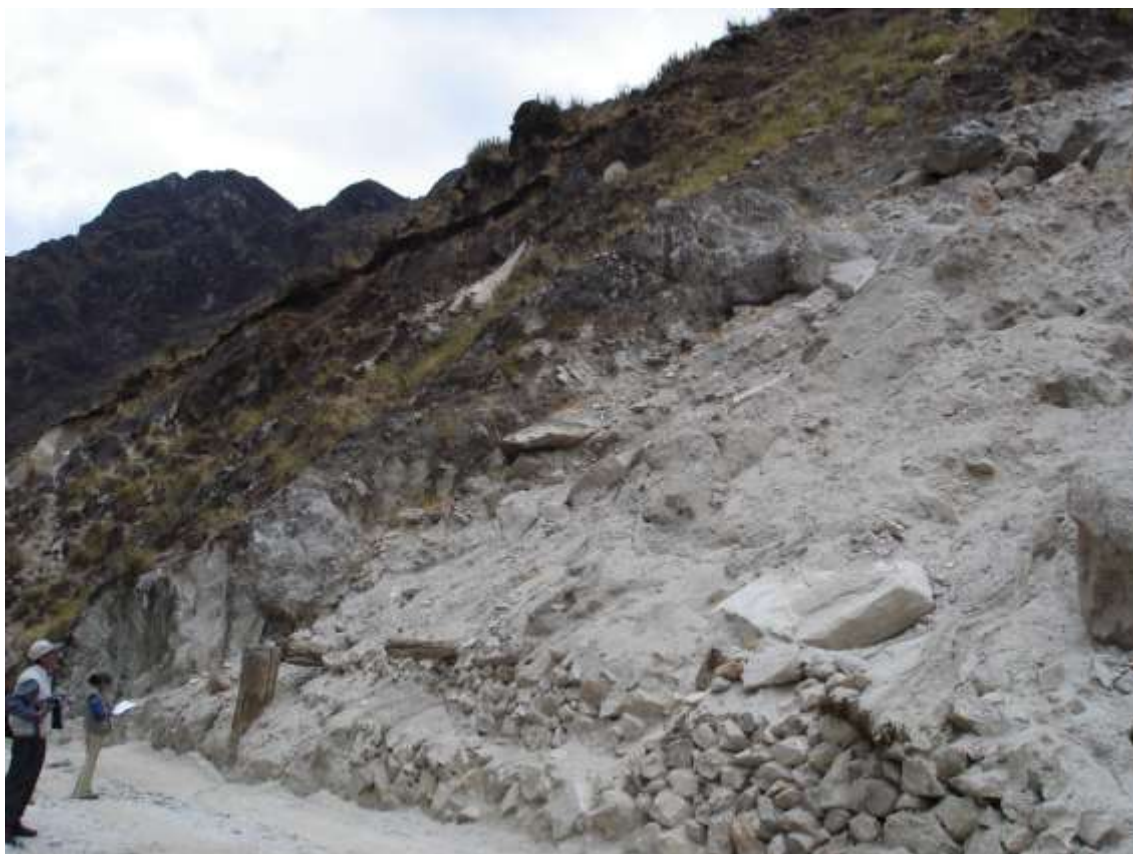
Fotografía 2.5. Zona crítica 93 “Deslizamientos y derrumbes en sector Cerro Huachaper /carretera hacia laguna Pelagatos (Pampas), en la provincia de Pallasca. Afecta 150m de carretera

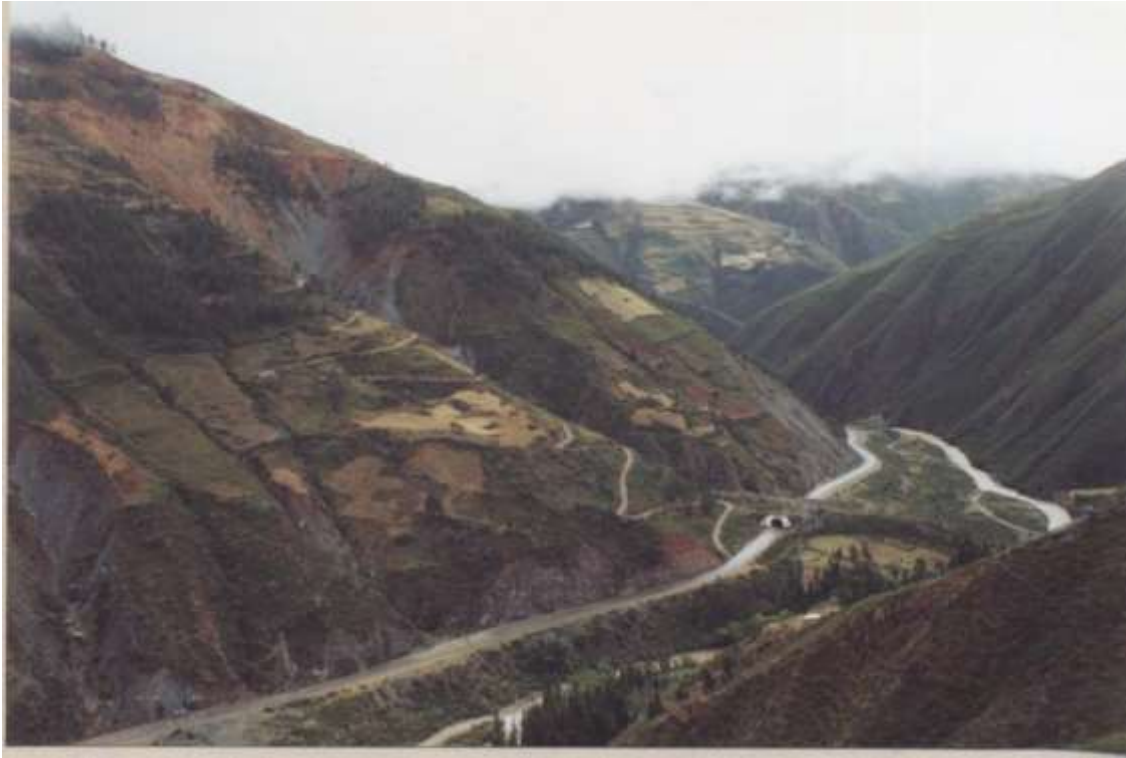
viviendas ubicadas al borde de la carretera.
4 San Juan de Cashayo (San Rafael)	Deslizamiento y/o deslizamiento-flujo. Asentamientos de tierras en cada temporada de lluvias; agrietamientos, suelos arcillo-limoso saturados que forman oconales en diversos puntos del poblado. Deslizamiento activado en 1970 y no se reforesta el área desde 1986; puede generar huayco que interrumpiría vía y/o represar el río Huallaga.	Terrenos de cultivo, cancha deportiva y tramo de carretera asfaltada San Rafael-Huánuco.	Reforestación en el área de deslizamiento, además de limpieza del "túnel pasa-huayco", el que se encuentra lleno de material.
5 Carretera afirmada Ambo - Huácar - 8 de Octubre- Yanahuanca (Huánuco)	Derrumbes, erosión de laderas, erosión fluvial, huaycos. Lluvias estacionales inestabilizan taludes de roca muy fracturadas, y depósitos coluviales produciendo derrumbes, erosión de laderas en suelos limo arcillosos rojizos; aumento en la carga y caudal del río Chaupihuaranga y Huertas que erosionan taludes inferiores de carretera.	Carretera afirmada se vuelve intransitable durante los meses de lluvias (diciembre - abril) por la ocurrencia de fenómenos geodinámicos.	Mantenimiento de la carretera por los municipios de los pueblos por donde pasa la carretera.

Fotografía 3.1. Zona crítica 4: Deslizamiento y/o deslizamiento-flujo. Asentamientos de tierras del poblado San Juan de Cashayo(San Rafael), en la provincia de Ambo.

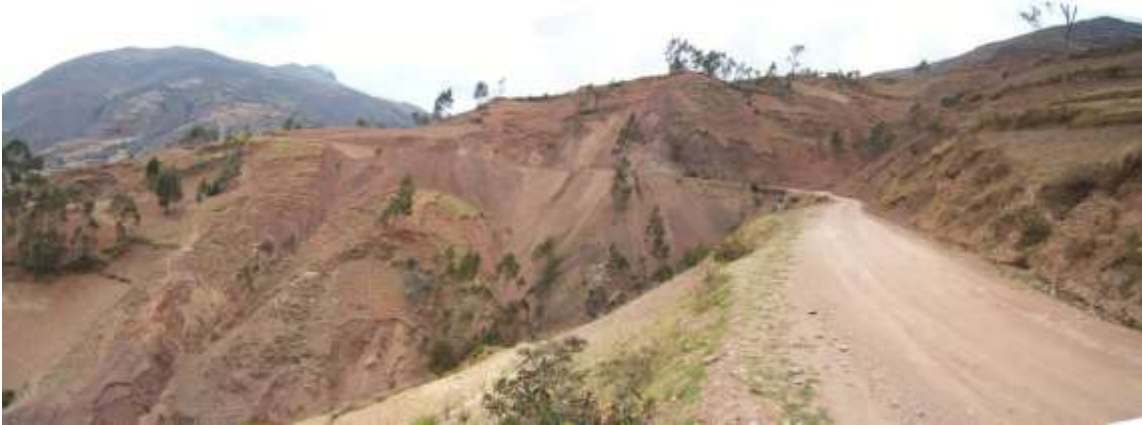
Fotografía 3.2. Zona crítica 26: Deslizamiento y derrumbes del sector Quisqui, en la provincia de Ambo. Afecta dos desarrollos de carretera, tres viviendas y terrenos de cultivo.

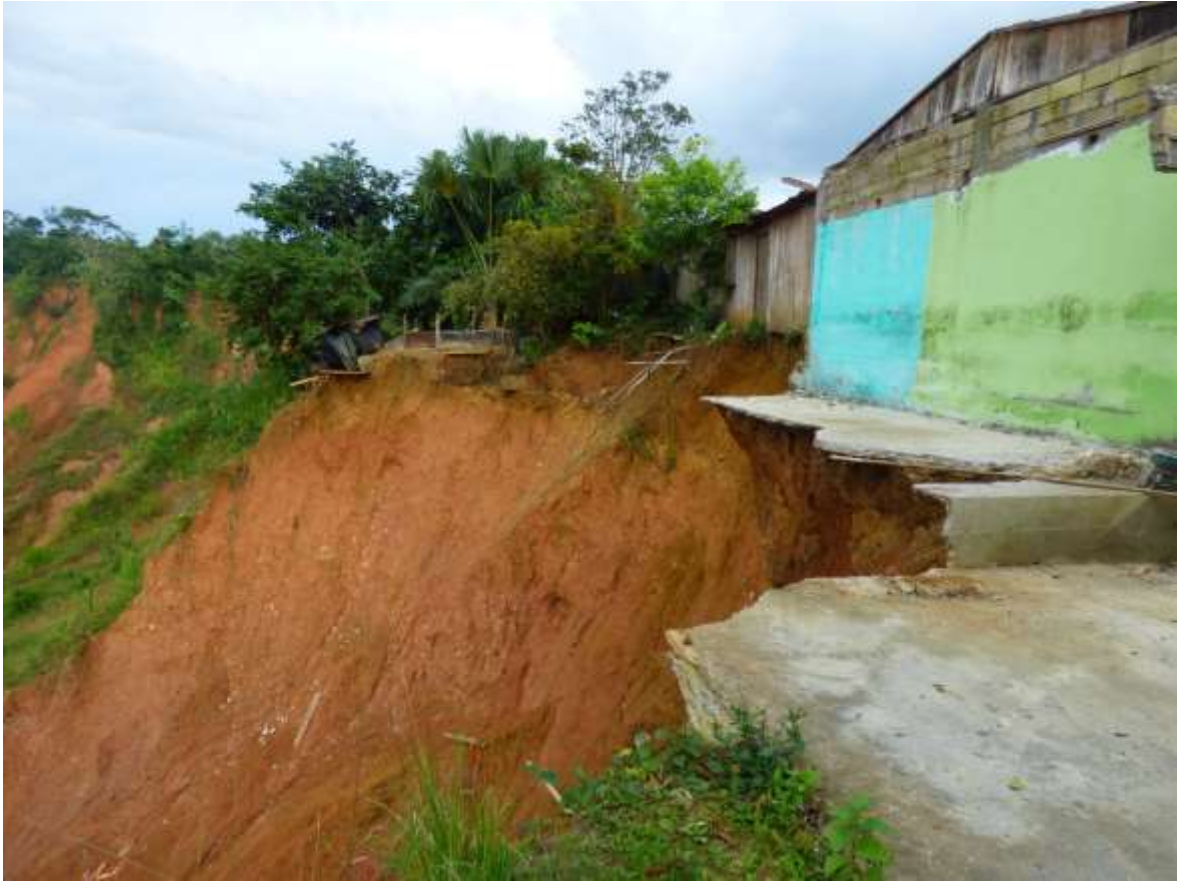
Fotografía 3.3. Zona crítica 52: Deslizamiento, derrumbe, flujo de detritos, erosión de ladera en el sector Las Vegas, (Daniel Alomia Robles), en la provincia de Leoncio Prado. Afecta viviendas, tramo de carretera y cultivos

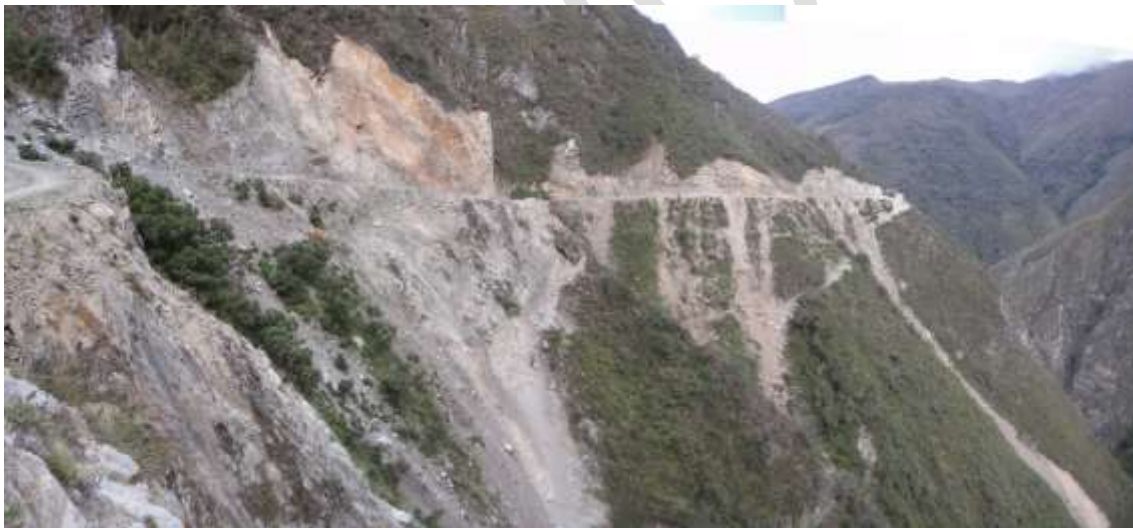
Fotografía 4.1. Zona crítica 9: Derrumbes en la Carretera Anturqui – Huanchuro (San Pedro de Cajas), en la provincia de Tarma. Afectan a la carretera que está siendo afirmada. Los últimos derrumbes ocasionaron la volcadura de maquinaria.

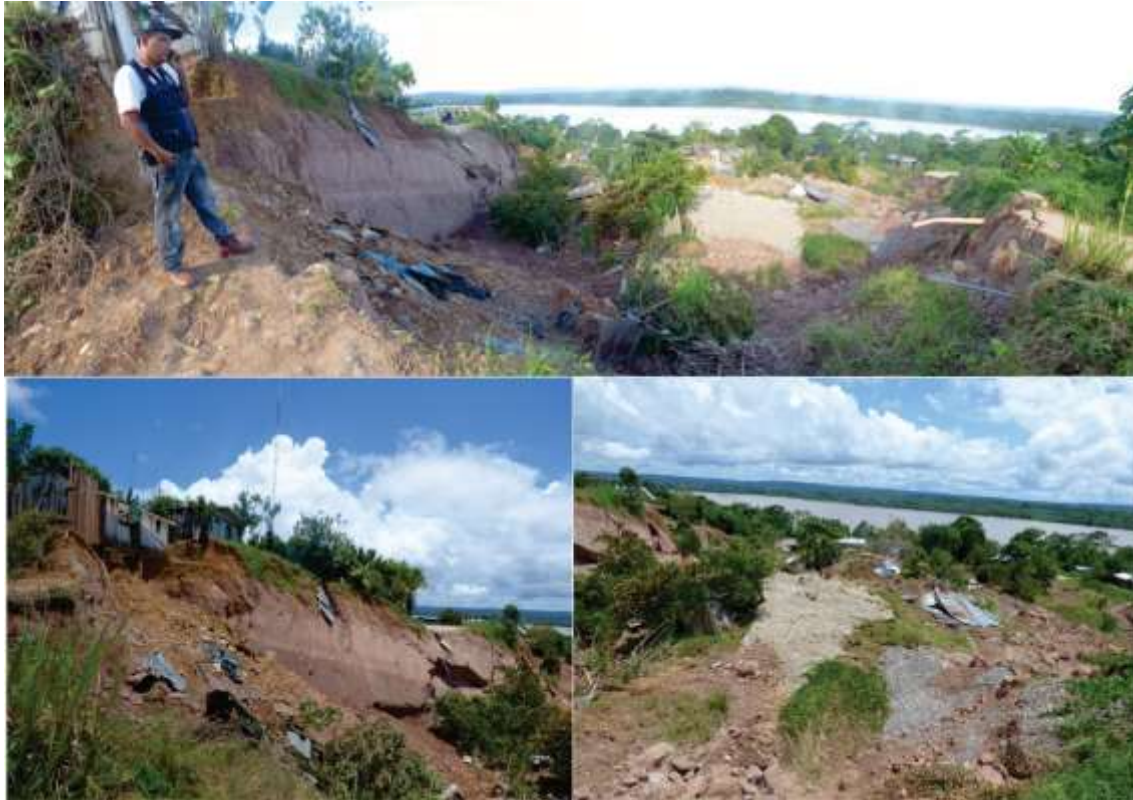
Figura 4.1. Zona crítica 51: Deslizamiento en el sector Villa Junín, en la margen izquierda del río Tambo, en la provincia de Tambo.

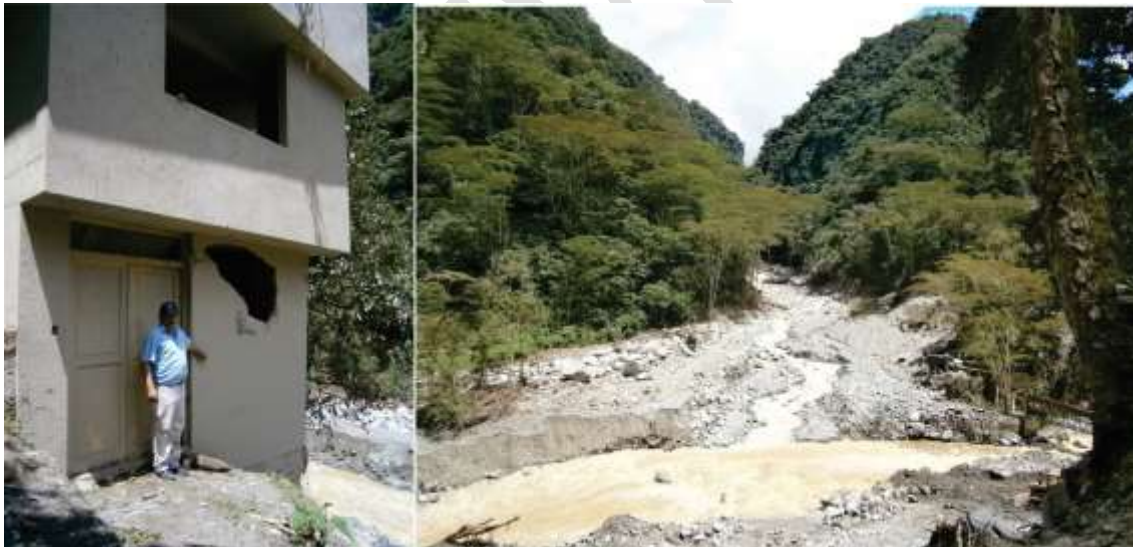
Figura 4.2. Zona crítica 21: Flujo de detritos y derrumbe en la quebrada Toropaccha(San Ramón) en la provincia de Chanchamayo. Deja un orificio dejado por el run-up de 2m (izquierda).

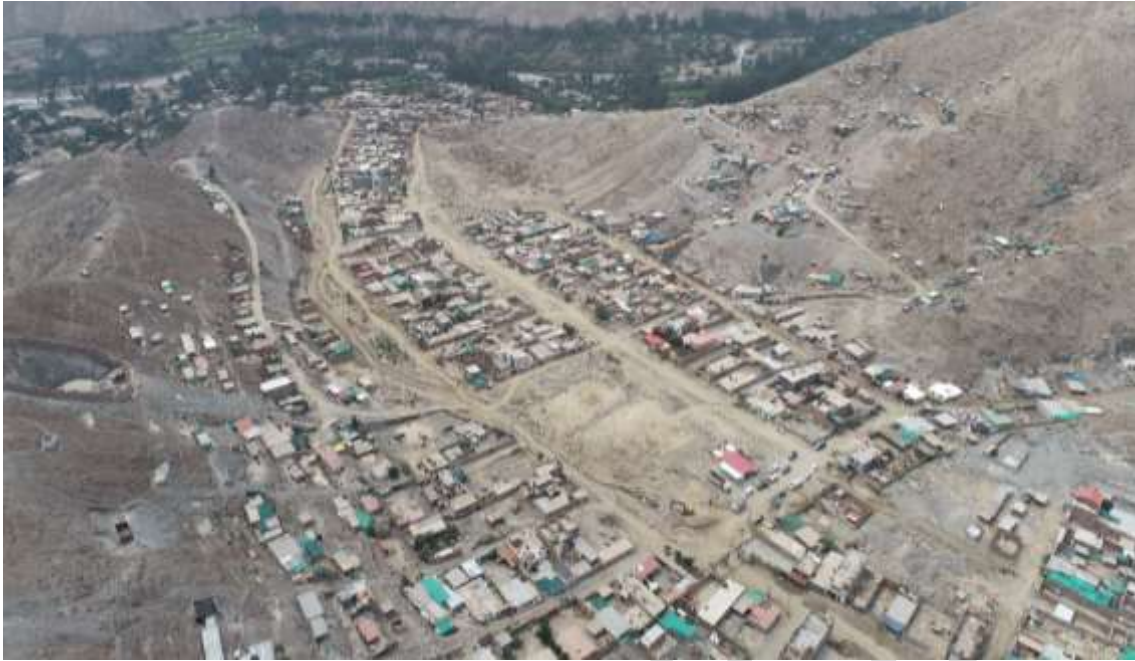
Fotografía 5.1 Zona crítica CI-1: Vista panorámica de la quebrada Río Seco, viviendas se encuentran sobre el cauce de la quebrada, el flujo del 12/03/2023 arrasó con viviendas que se encontraban a su paso.

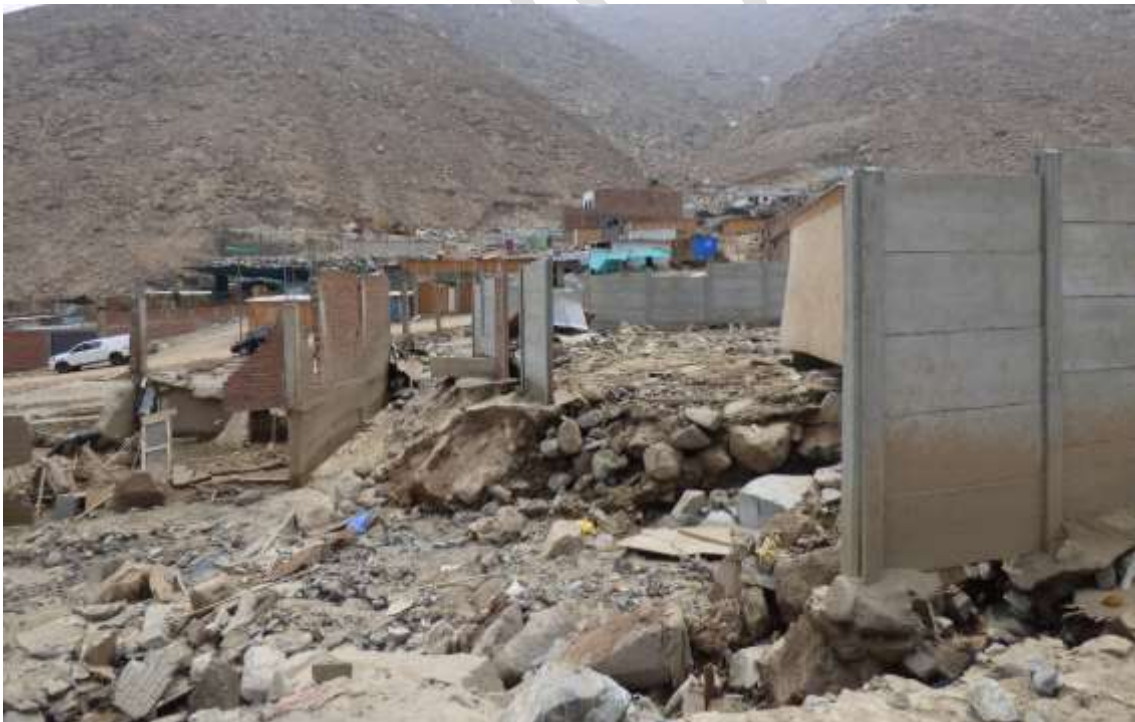
Fotografía 5.2 Zona crítica CI-1: Vista de viviendas destruidas por el flujo de detritos de Río Seco

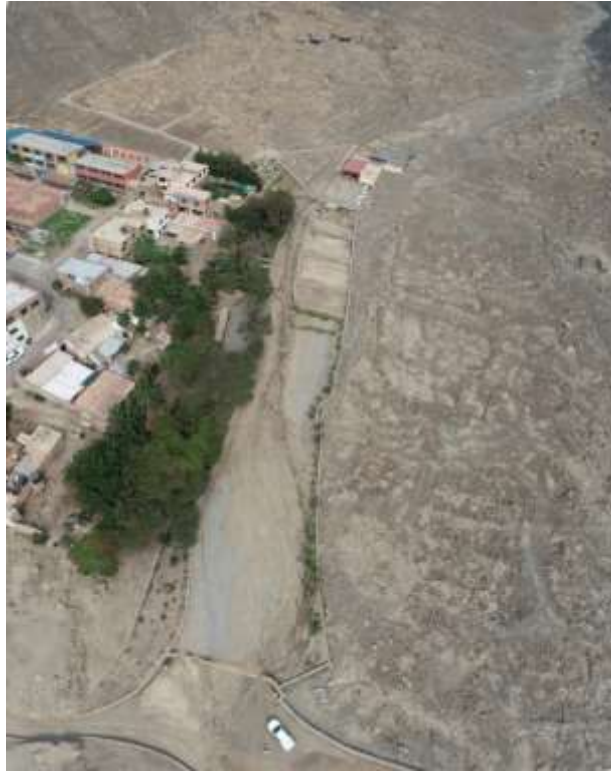
Fotografía 5.3 Zona crítica CI-1: Flujo d detritos en la quebrada Huaycán afectó instalaciones del Centro Arqueológico de Huaycán.

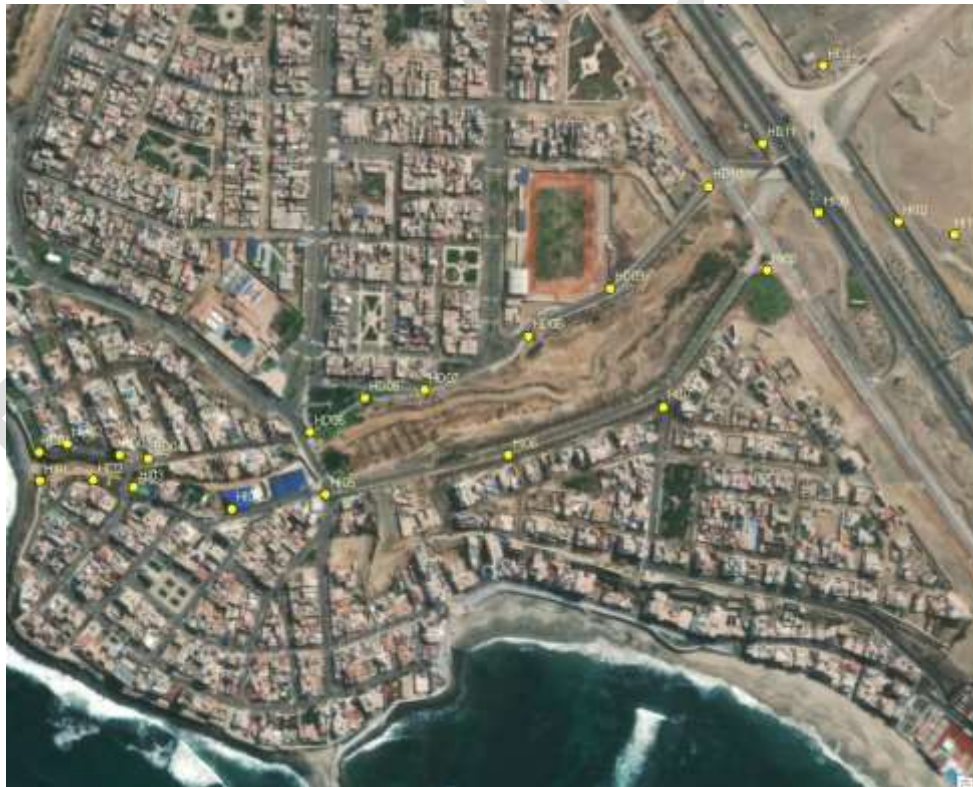
Figura 5.1 Zona crítica 285: Puntos identificados por el ANA en el año 2019, se observa que el Complejo Deportivo y algunas viviendas se encuentran dentro de la Faja Marginal de la quebrada Malanche.

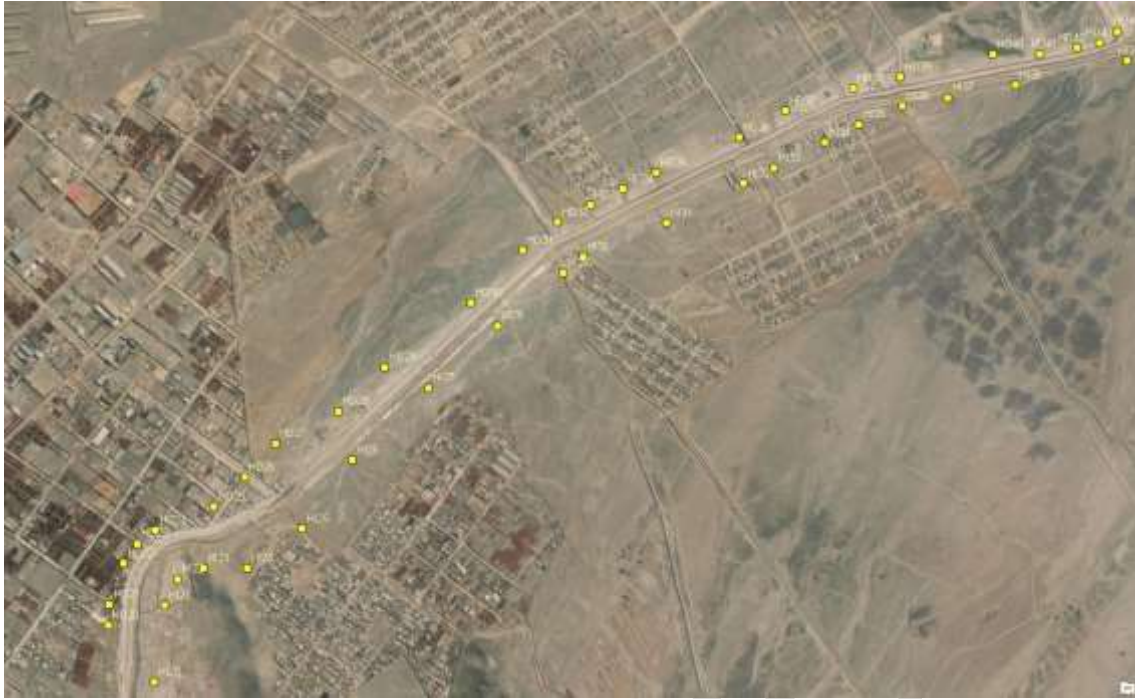
Figura 5.2 Zona crítica 285: Viviendas del sector Pampapacta se encuentran dentro de la Faja Marginal de la quebrada Malanche.

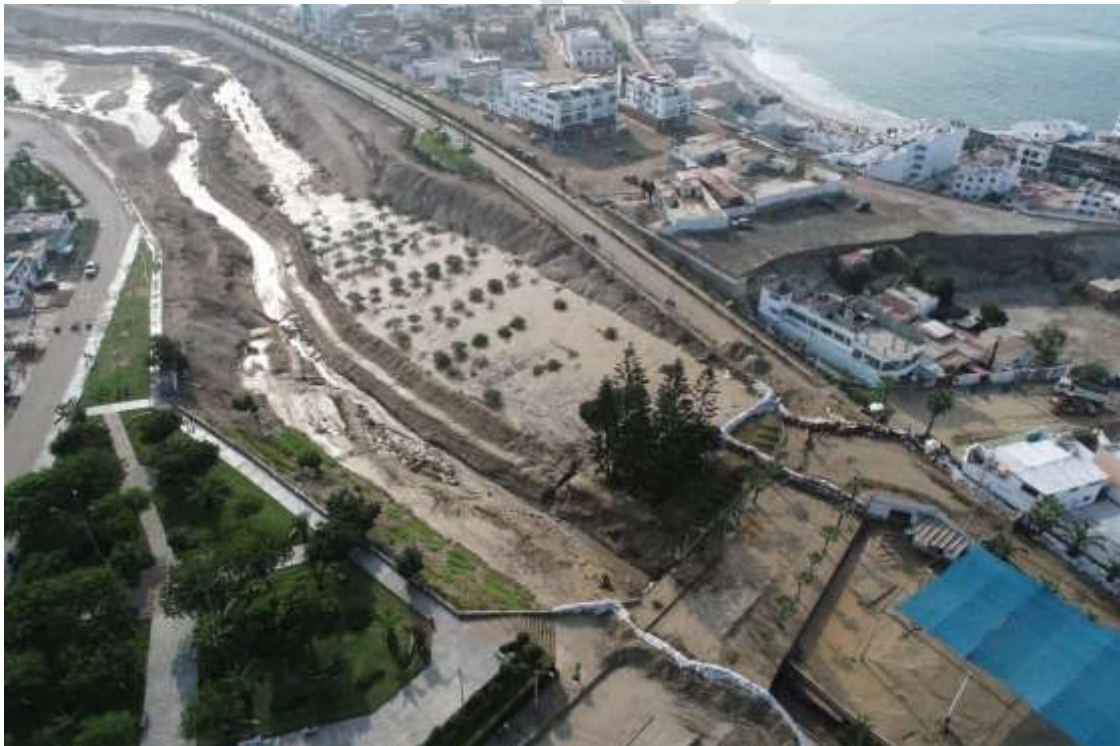
Fotografía 5.4 Zona crítica 285: Vista del depósito del flujo de lodo en la quebrada Malanche (Río Seco), debido a la reducida luz del puente, discurrió por encima produciendo el colapso del muro del Complejo Deportivo de la Municipalidad Distrital de Punta Hermosa, afectando a su paso, vías y viviendas en ambas márgenes de la quebrada.

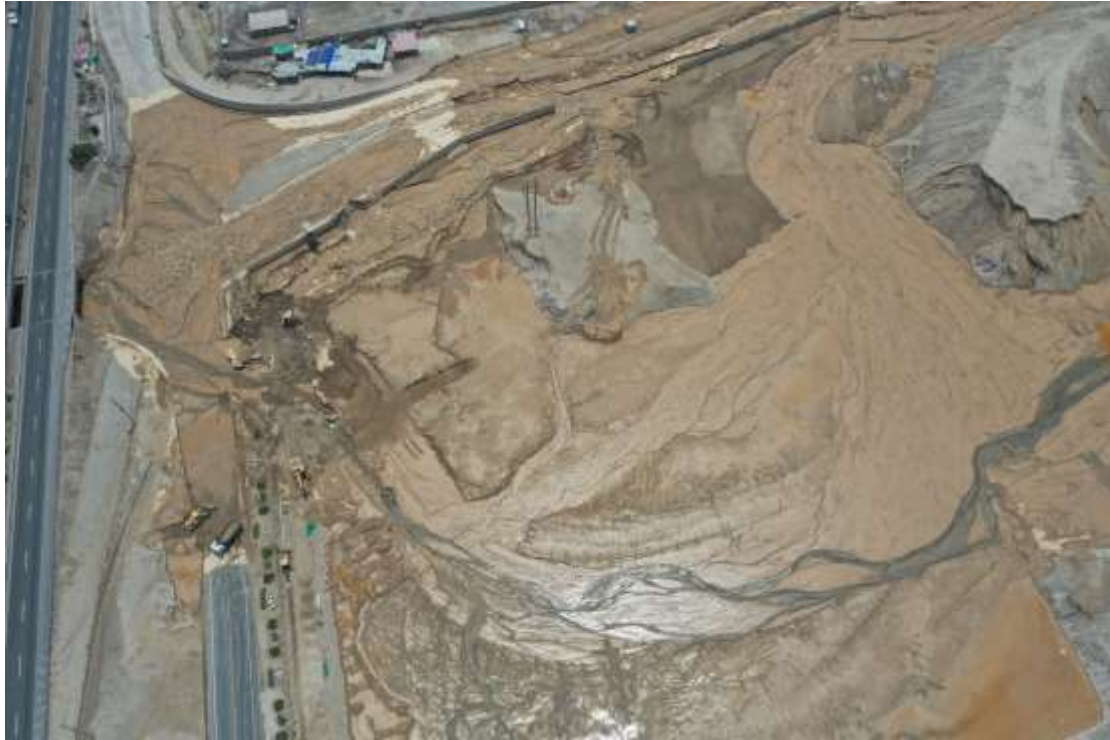
Fotografía 5.5 Zona crítica 285: Aguas arriba de la quebrada Malanche, se observa que gran parte del depósito del flujo se discurrió por la cantera antes de llegar a la Carretera Panamericana Sur, el pontón de la carretera es insuficiente para el ancho del cauce de la quebrada.

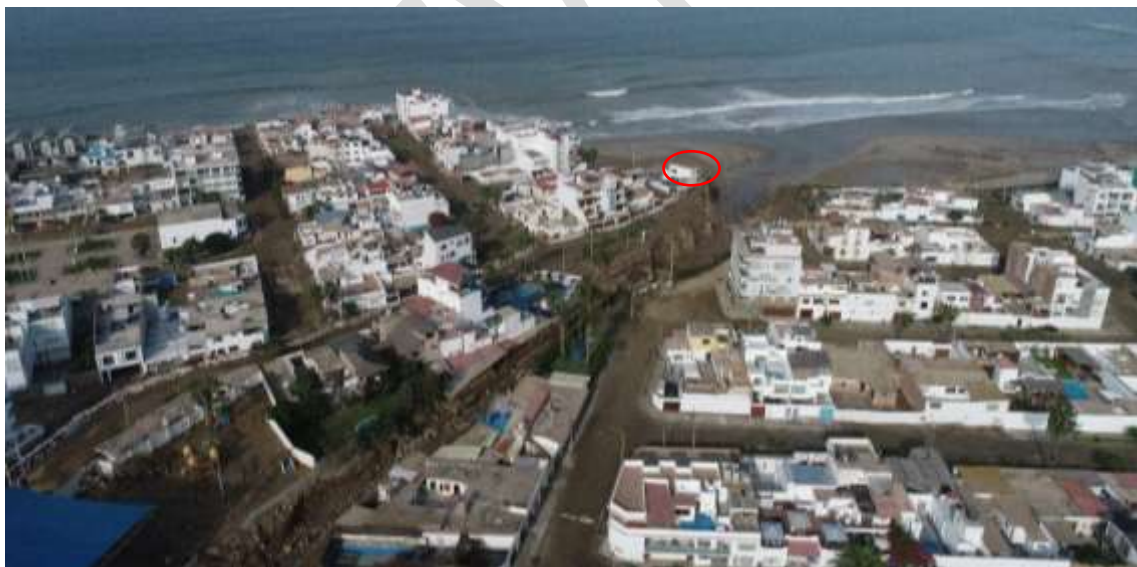
Fotografía 5.6 Zona crítica 285: Vivienda del Balneario de Punta Hermosa se encuentran cerca del borde del acantilado a punto de colapsar por la socavación del pie del acantilado y erosión en forma de cárcavas.

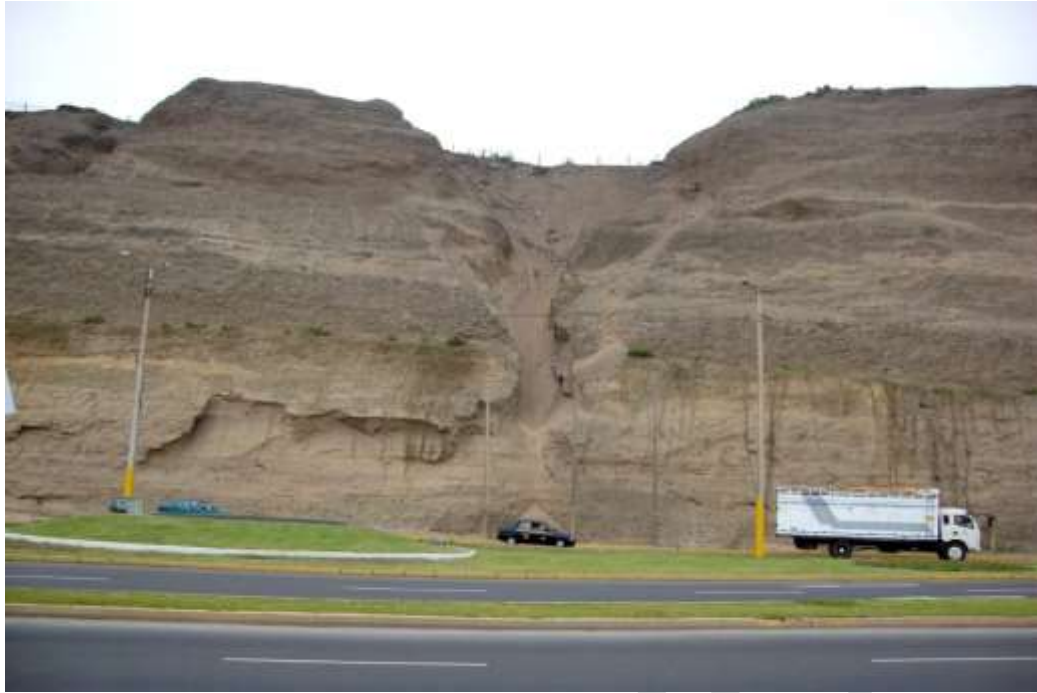
Fotografía 5.7 Zona crítica 268: Erosión de ladera y derrumbes en Acantilados de la Costa Verde (Magdalena del Mar), en la provincia de Lima

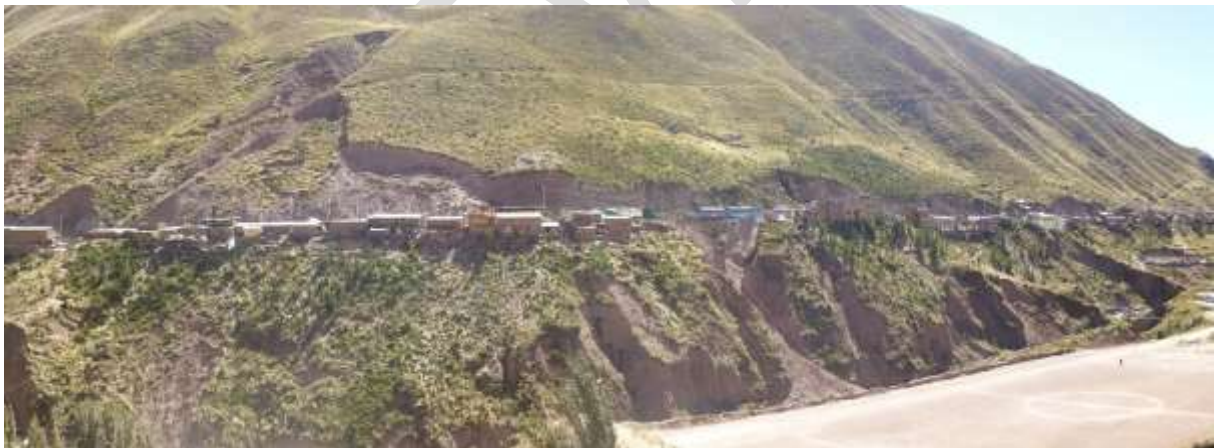
Fotografía 5.8 Zona crítica 61: Erosión de ladera, derrumbe y Deslizamiento en el sector Casapalca afecta un tramo de la carretera Central, en el Km. 117+000

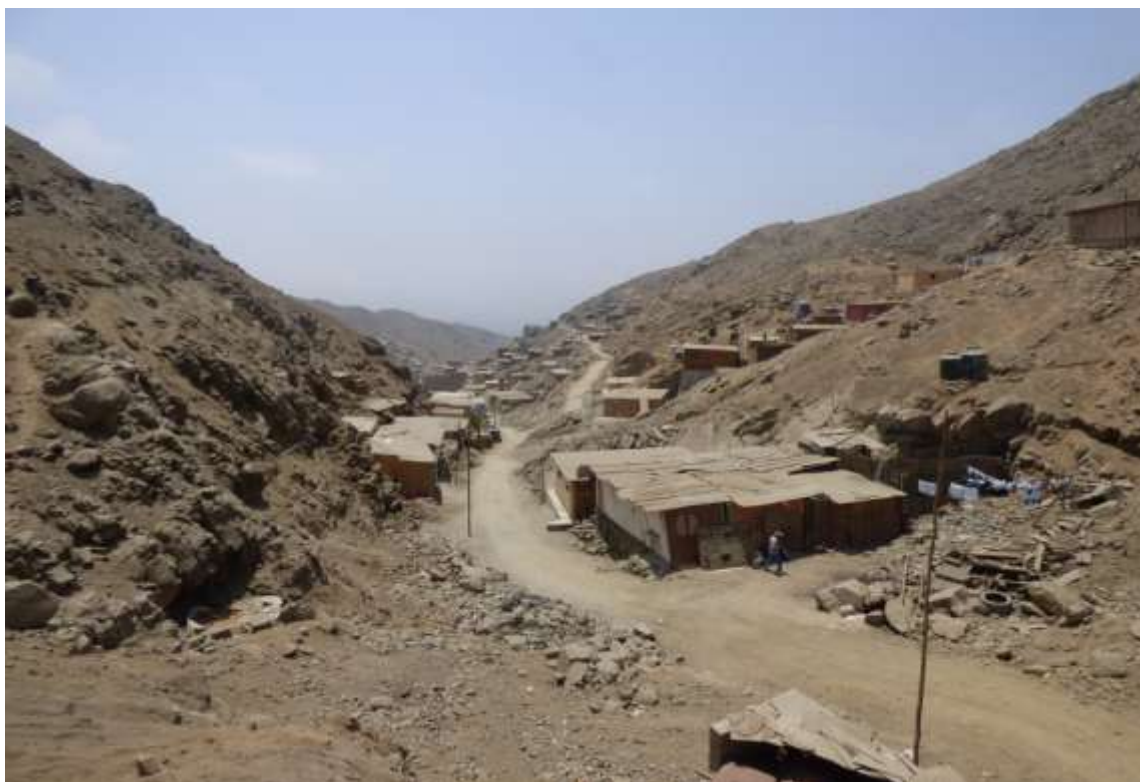
Fotografía 5.9 Zona crítica SJ-18: Flujo de detritos en AAH.HH Cangallo (San Juan de Lurigancho), en la provincia de Lima

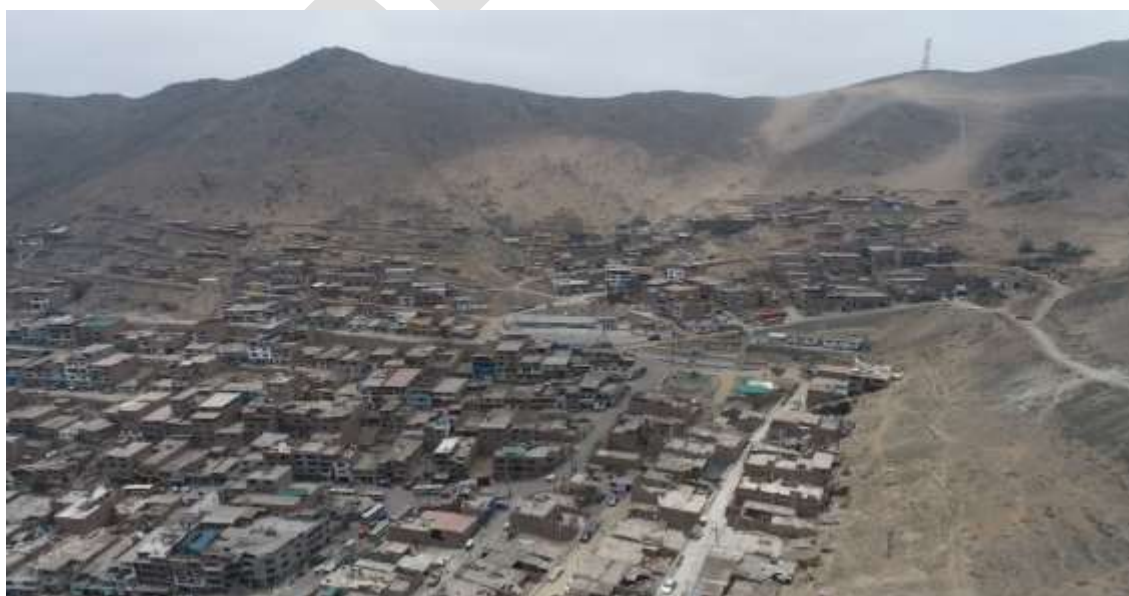
Fotografía 5.10 Zona crítica SA-1: Arenamiento y caída de rocas en Asociación Virgen de las Nieves (Santa Anita), en la provincia de Lima

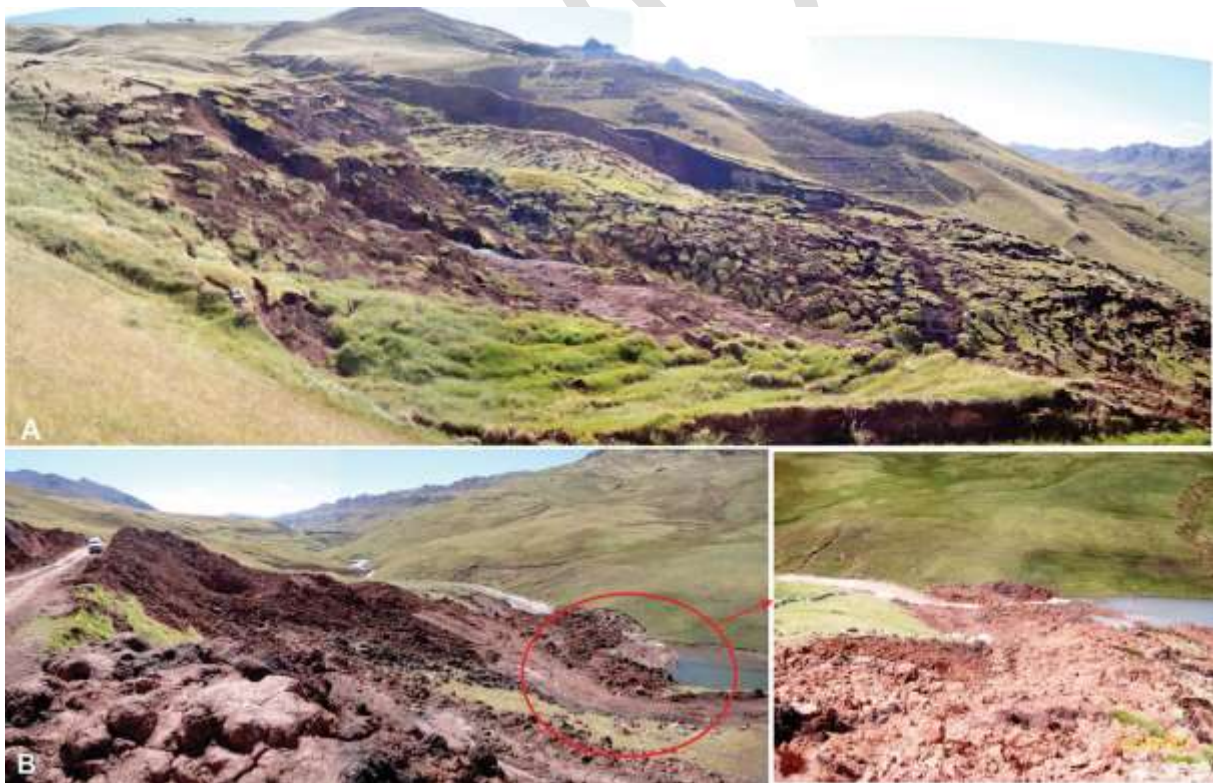
Figura 6.1. Zona crítica 8: Deslizamiento, derrumbe, erosión de ladera y flujo de detritos en el sector Chango (Chacayán) en la provincia Daniel Alcides Carrión.

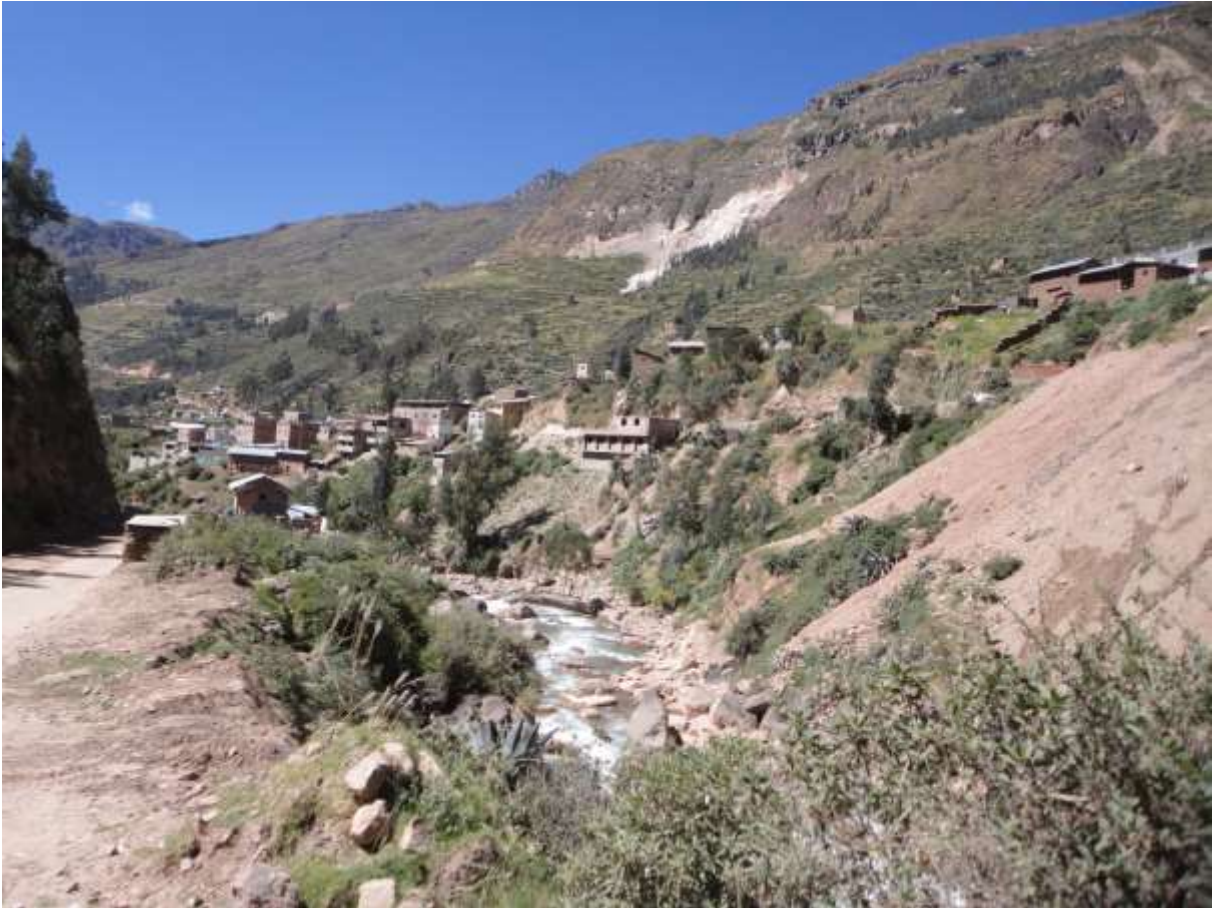
Fotografía 6.1. Zona crítica 2: Derrumbe y flujo de detritos en el sector Yanahuanca (Yanahuanca) en la provincia Daniel Alcides Carrión. Afecta el poblado que se encuentra en un depósito antiguo

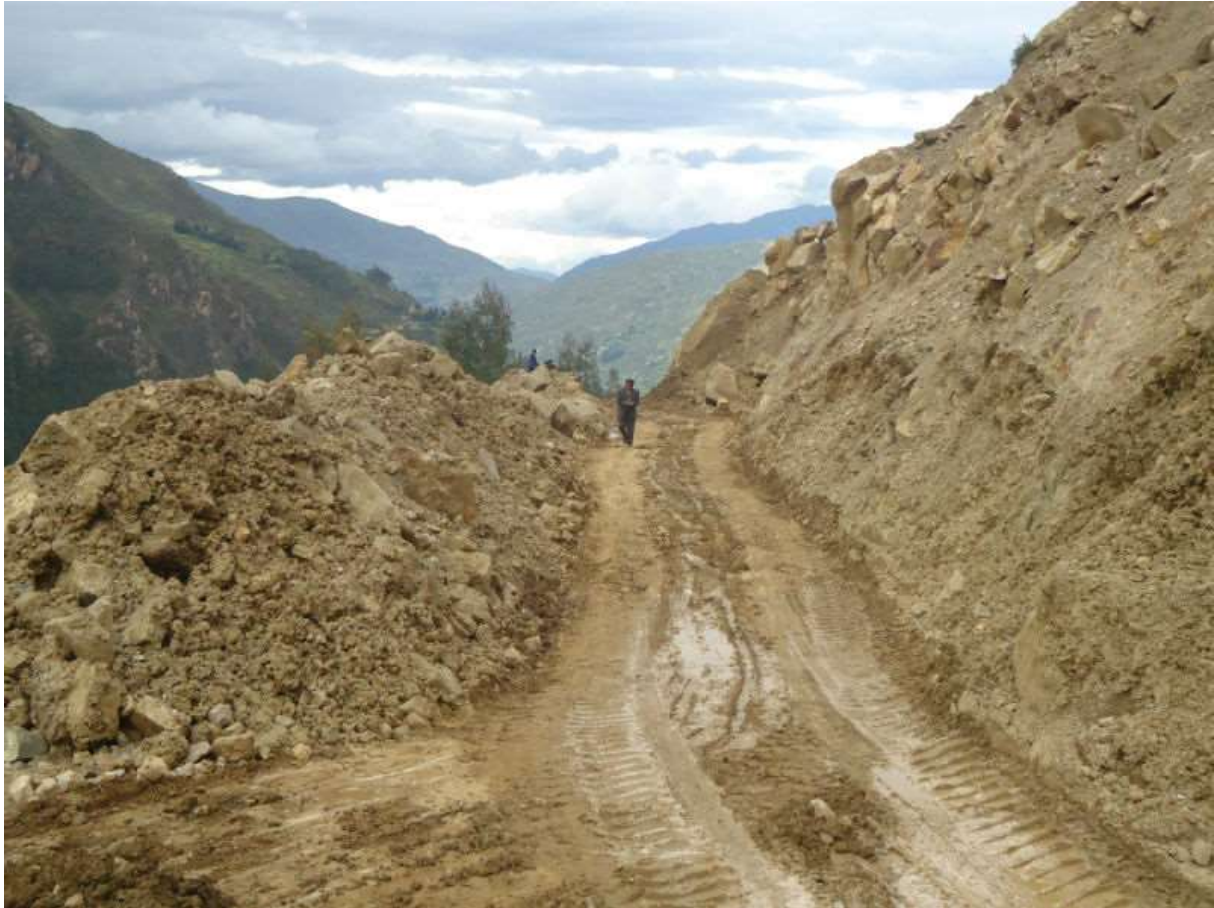
Fotografía 6.2. Zona crítica 6: Derrumbe, erosión de laderas en Santa Ana de Tusi , Pampania (Santa Ana de Tusi) en la provincia Daniel Alcides Carrión. En febrero del 2012, interrumpió el tránsito de la carretera, específicamente en el tramo hacia el ingreso del Centro Poblado de Pampania. (Tomado de: <http://diariocorreo.pe>).

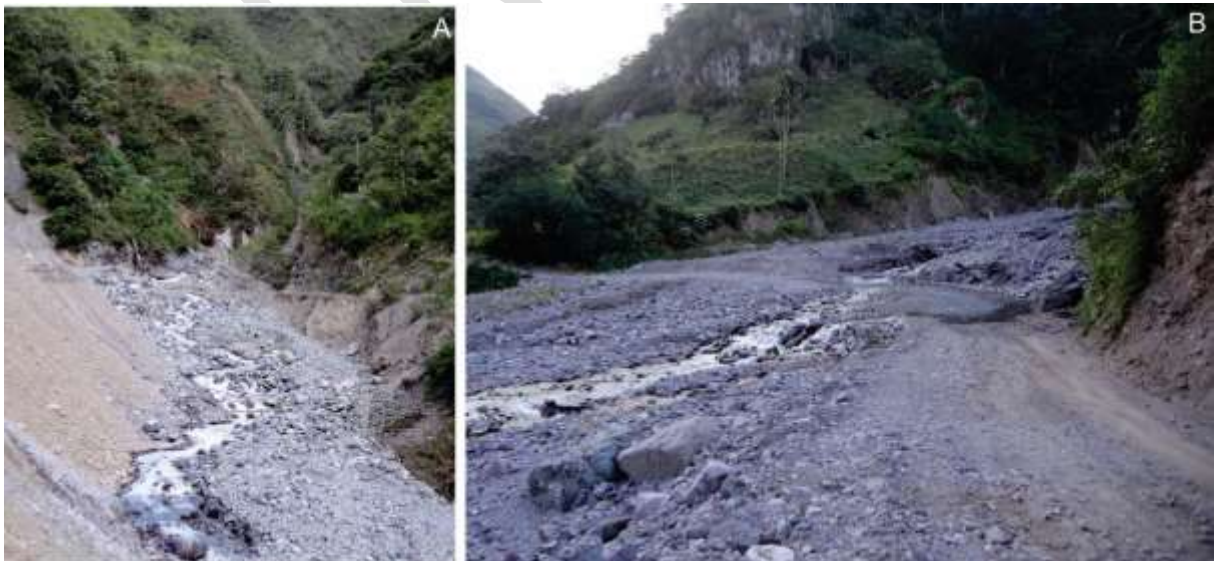
Figura 6.2. Zona crítica 21: Flujo de detritos en Carretera Yanahuanca- Tingo Mal Paso-Buena Vista, Tunqui-Pozuzo-Santa Rosa (Vicco) en la provincia Oxapampa. En el año 2010 obstruyó el paso vehicular de la trocha carrozable Tingo Mal Paso-Buena Vista.
