ZONAS CRÍTICAS POR PELIGROS GEOLÓGICOS EN LA ZONA CENTRO DEL PERÚ

Elaborado por la Dirección
de Geología Ambiental y
Riesgo Geológico del
INGEMMET

Instituto Geológico Minero y Metalúrgico. Dirección de Geología Ambiental y Riesgo Geológico (2023). Zonas críticas por peligros geológicos en la zona Centro del Perú. Lima: INGEMMET, Boletín de la Serie C, 195 p.

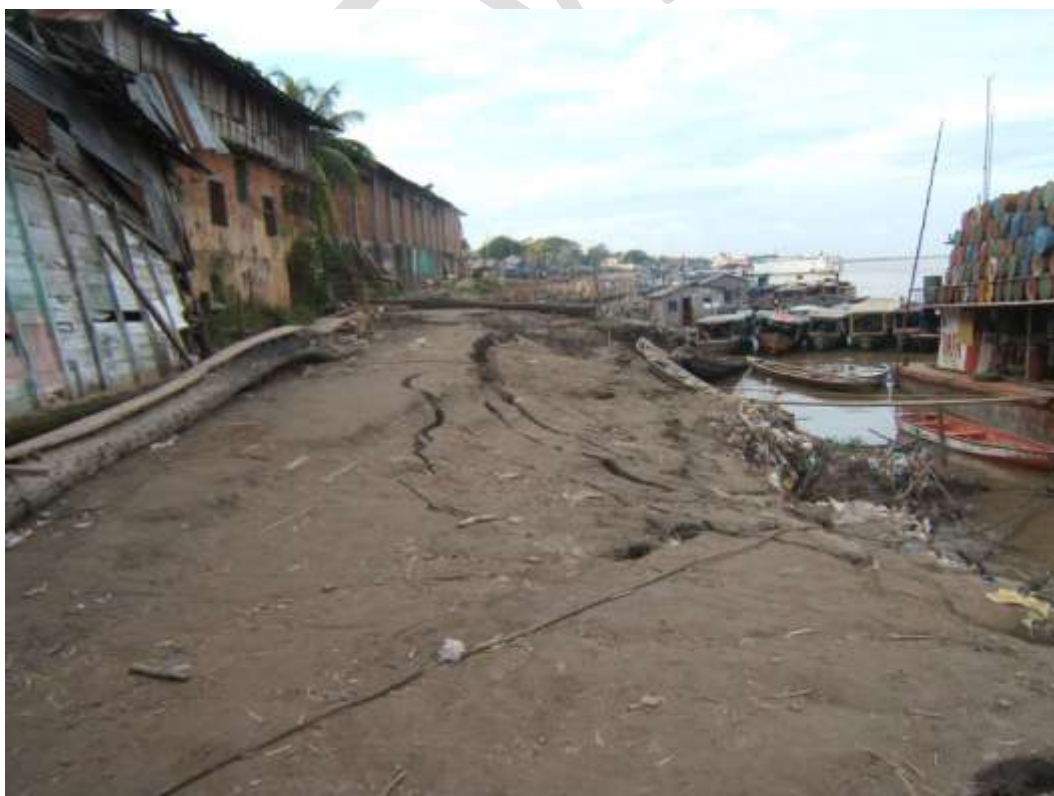
Fotografía 7.1. Zona crítica 12: Erosión fluvial en Puerto Pucallpa (Calleria) en la provincia Coronel Portillo.

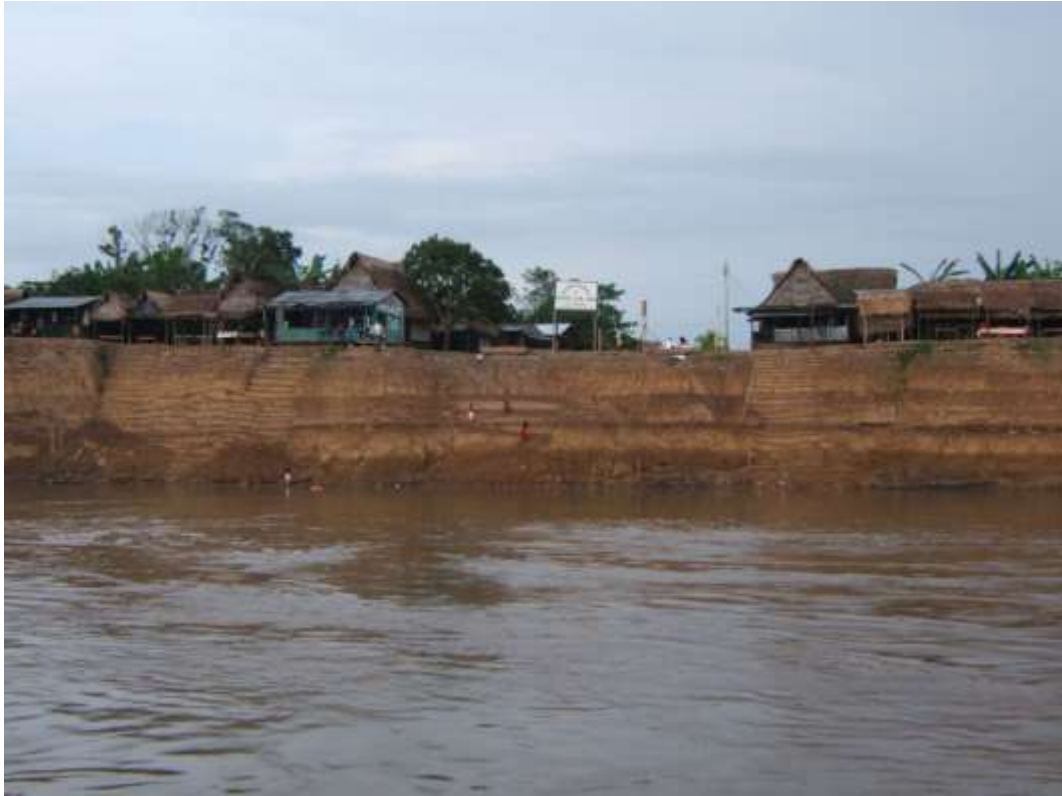
19 Rompimiento (Purús)	Área sujeta a erosiones fluviales y derrumbes. Causas: terrazas conformadas por arenas finas y limos inconsolidados, terreno con pendiente baja, precipitaciones pluviales intensas, dinámica fluvial del río Purús. En el año 2005 este río sufrió un estrangulamiento de meandro, trayendo como consecuencia una variación del cauce.	El límite internacional entre Perú y Brasil es el cauce del río Purús. Como consecuencia de la variación del cauce del río. Hay problemas limítrofes.	En zonas de ríos meandriformes es difícil establecer los límites de los terrenos, porque con el tiempo estos ríos cambian de dirección.

Fotografía 7.2. Zona crítica 19: Erosión fluvial en Nuevo San Juan - Juan Velasco Alvarado (Manantay) en la provincia Coronel Portillo.

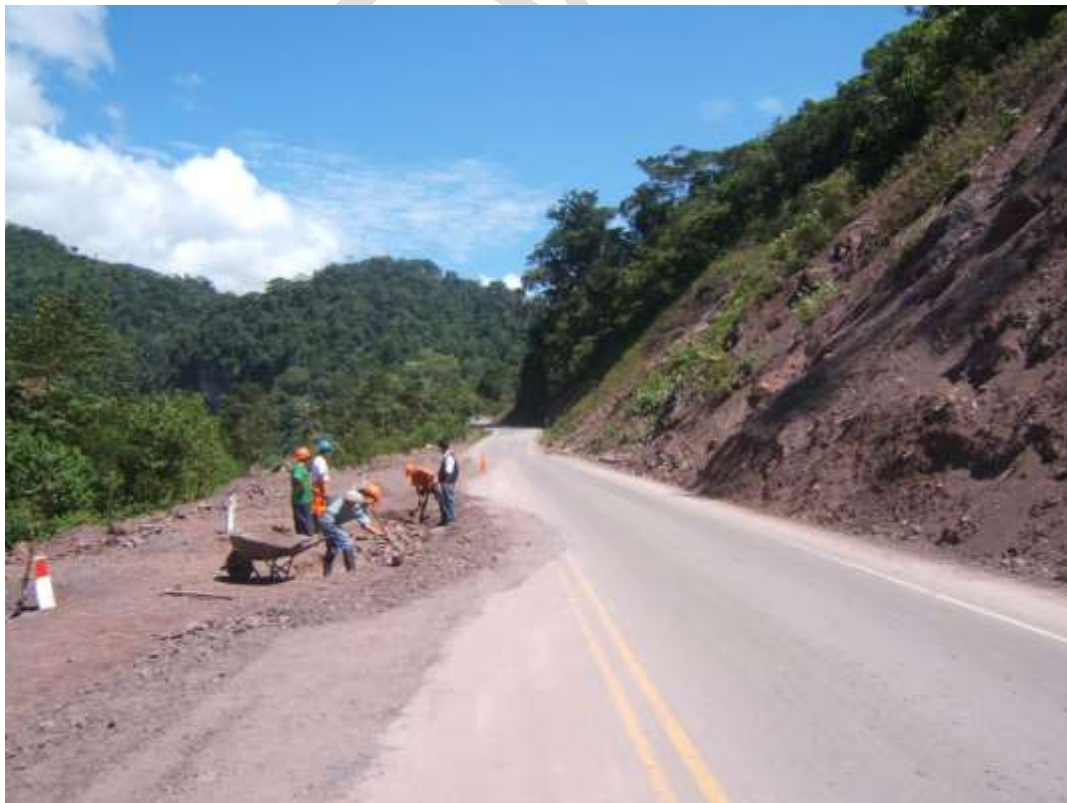
Fotografía 7.3. Zona crítica 11: Caída de rocas, derrumbe y deslizamiento en caserío Nuevo Mundo (Boquerón) en la provincia Padre Abad. Afecta la carretera Federico Basadre
