FLUJO POR DESLIZAMIENTO DE YOROCCO: DISTRITO HUACULLANI, PROVINCIA CHUCUITO, REGIÓN PUNO

Lucio Medina Allcca⁽¹⁾ & Lionel Fídel Smoll⁽¹⁾

⁽¹⁾ Dirección de Geología Ambiental y Riesgo Geológico del Instituto Geológico, Minero y Metalúrgico – INGEMMET, Av. Canadá 1470, san Borja, lima – Perú.

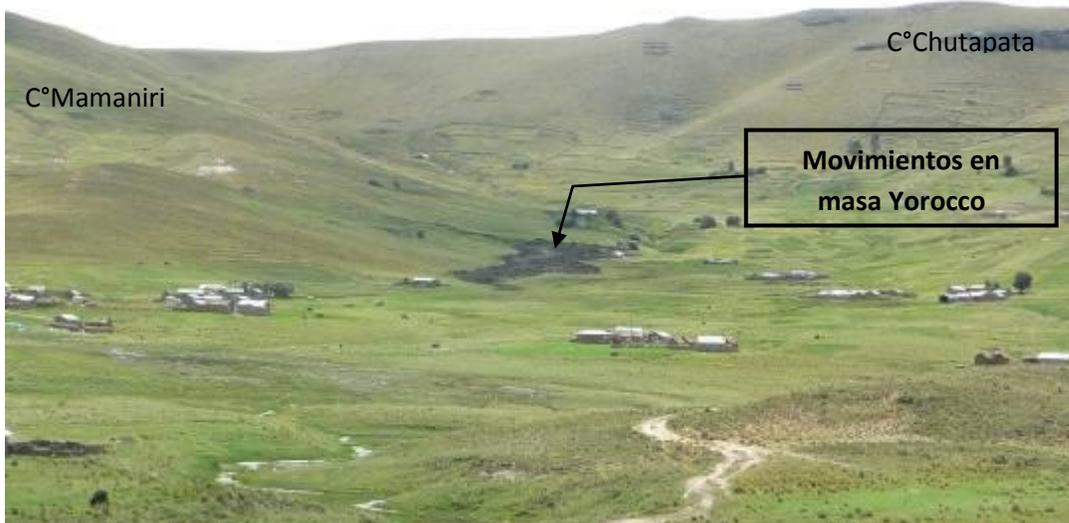
El movimiento de masa, se localiza en el flanco sureste de una **Colinas Altoandinas** denominada cerro Mamaniri, entre los 3916 msnm a 3977 msnm, la pendiente del terreno es moderada y varía entre 3° a 10° (Foto 1). En la zona, es notoria la presencia de agua en la superficie en forma de bofedales temporales.

Foto 1. Vista panorámica de la zona afectada por el deslizamiento-flujo.

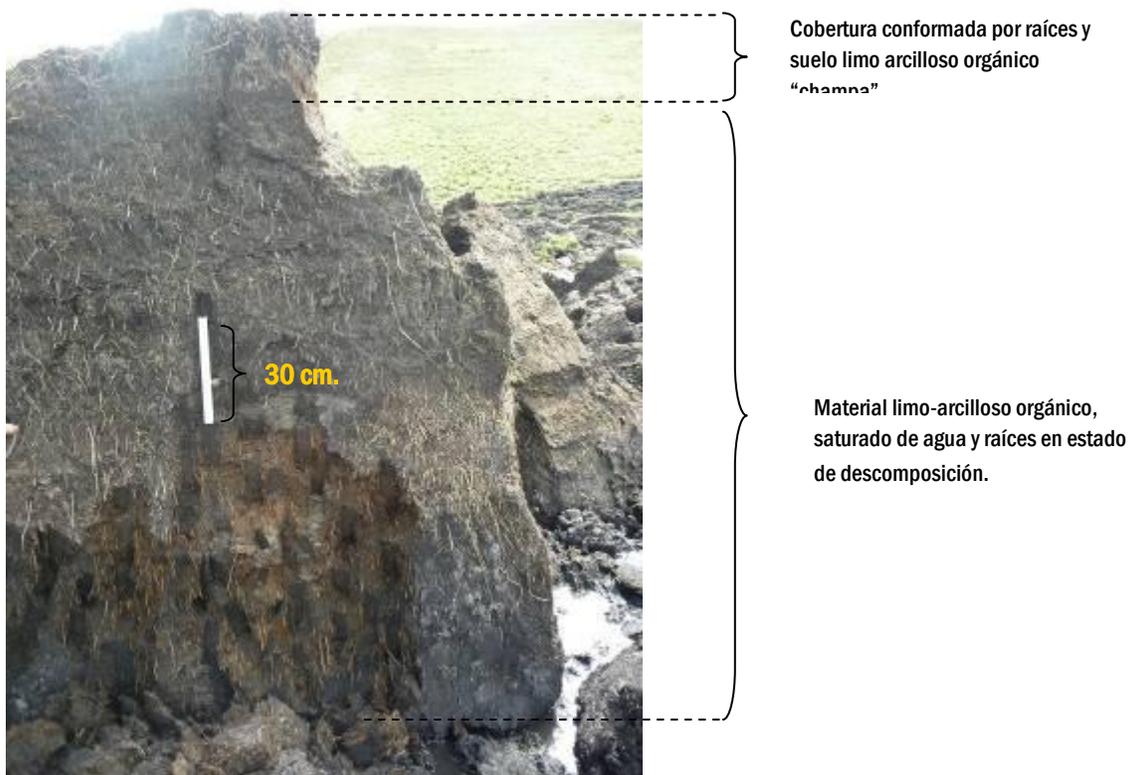
- Material de cobertura (“champa”) esta formado por raíces y suelo limo arcilloso orgánico (Foto 2) de coloración marrón oscuro, con espesores variables de 0.30 m y 0.50 m; esporádicamente presenta clastos de roca redondeados menores a 10 cm de diámetro. El material estuvo completamente saturado de agua y cubierto por vegetación nativa, formando bofedales temporales.

- Debajo de la “champa” se encontró materiales limo – arcilloso inorgánico (ML) con pequeños lentes dispersos de arena fina, su espesor promedio es de 5.50 m, se encuentra completamente saturado de agua (humedad natural 98.36%) y las raíces están en estado de descomposición; la coloración del material es de color gris oscuro. Foto 2.

Foto 2. Perfil del “bloque de suelo orgánico” arrastrado por el flujo.

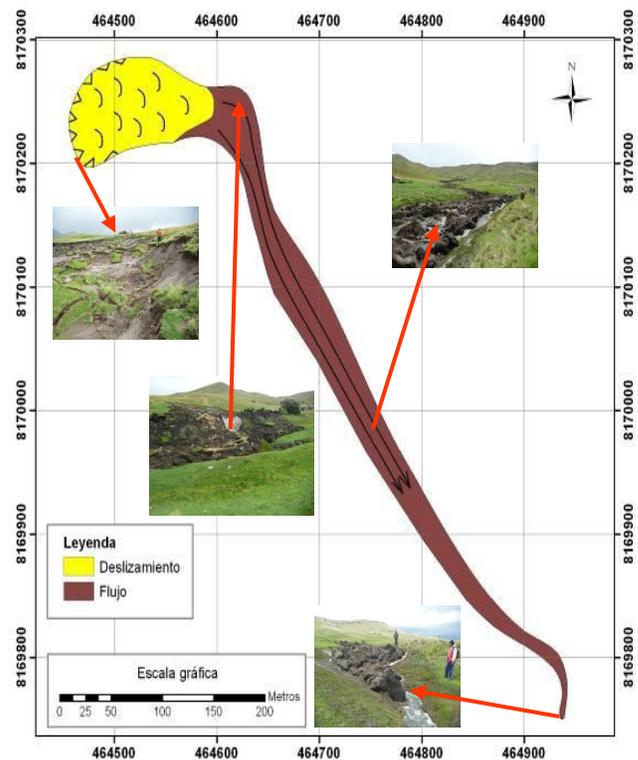
El evento de Yorocco, es un movimiento en masa del tipo flujo por deslizamiento, designándose a deslizamientos que en fases posteriores a su iniciación se comportan como un flujo. Figura 2.

Figura 2. Esquema flujo por deslizamiento

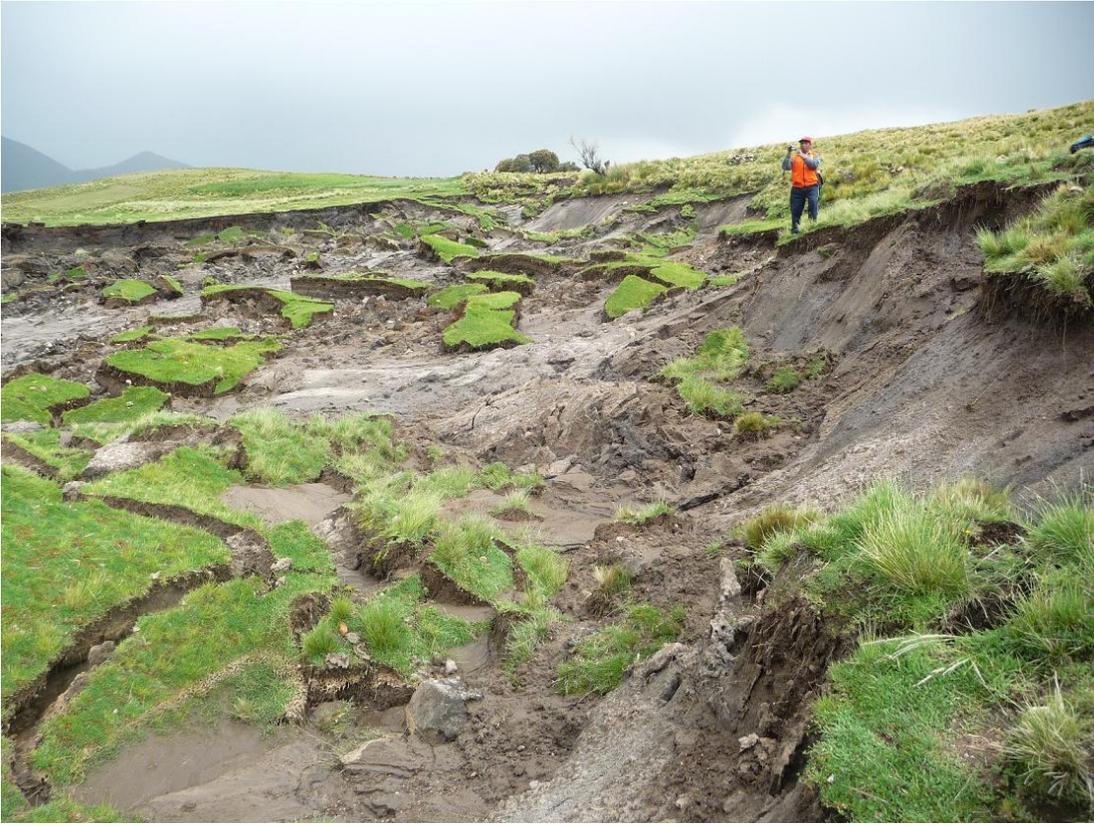
El deslizamiento en si, es de tipo traslacional (Fotos 3), regresivo, de movimiento rápido a moderado en su etapa final (versión de los lugareños) y se originó en el flanco sureste del cerro Mamaniri, con un volumen inicial de 38 147 m³; inmediatamente de producido el deslizamiento discurrió como un flujo de barro, con velocidad rápida. Foto 4.

La corona del deslizamiento tiene forma semicircular, de aproximadamente 70.0 m de longitud, la escarpa principal (salto) tiene alturas entre 2.0 a 7.0 m (Foto N° 3). La longitud entre la escarpa y el pie del deslizamiento es de 170 m aproximadamente.

Foto N° 3. Vista de la escarpa del deslizamiento, obsérvese las “champas” de vegetación nativa y material orgánico

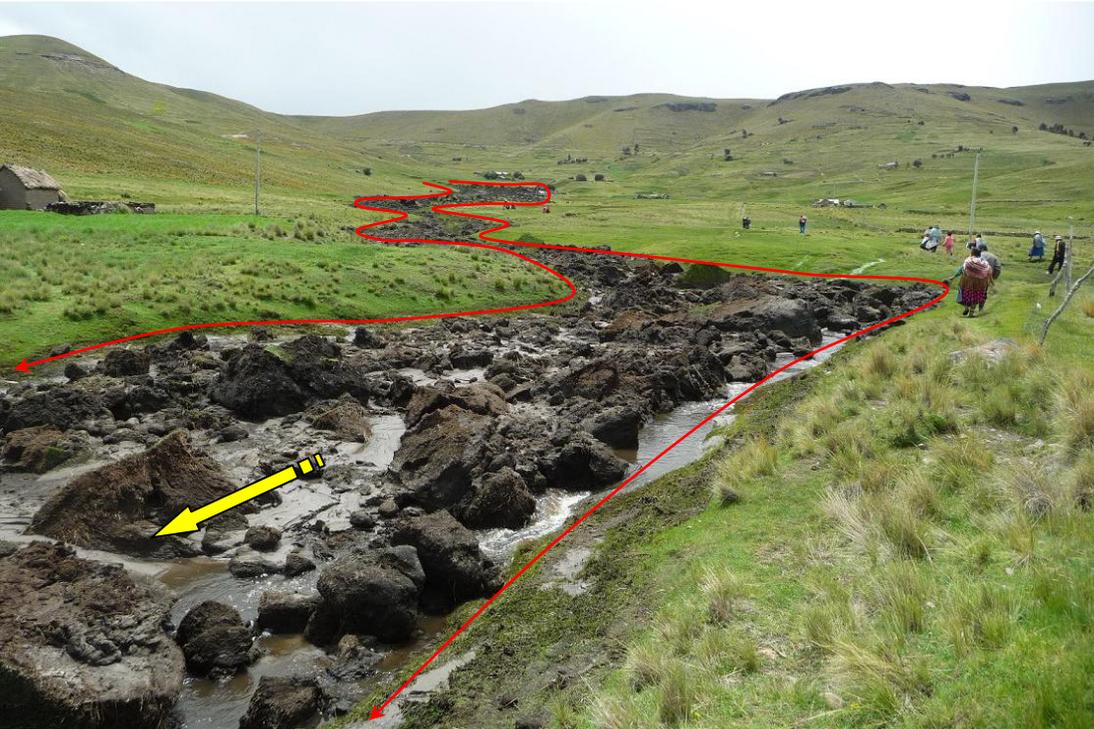
El flujo de lodo, así como “bloques de suelo” productos del deslizamiento, recorrieron una longitud aproximada de 630m, encausada por el riachuelo que discurre del cerro Mamaniri. El ancho del flujo varía entre 20 m a 40 m. Foto 4.

Foto N° 4. Flujos de lodo y bloques de suelo, productos del evento.
