Informe Técnico N° A6787

PELIGROS GEOLÓGICOS Y GEO-HIDROLÓGICOS DETONADOS POR EL NIÑO COSTERO 2017 EN LA REGIÓN PIURA: ANÁLISIS GEOLÓGICO, GEOMORFOLÓGICO Y DE PELIGROS EN LA CIUDAD DE PIURA Y CENTROS POBLADOS AFECTADOS POR INUNDACIÓN EN EL TRAMO COMPRENDIDO ENTRE LA PRESA LOS EJIDOS Y LA UNIÓN

DICIEMBRE, 2017

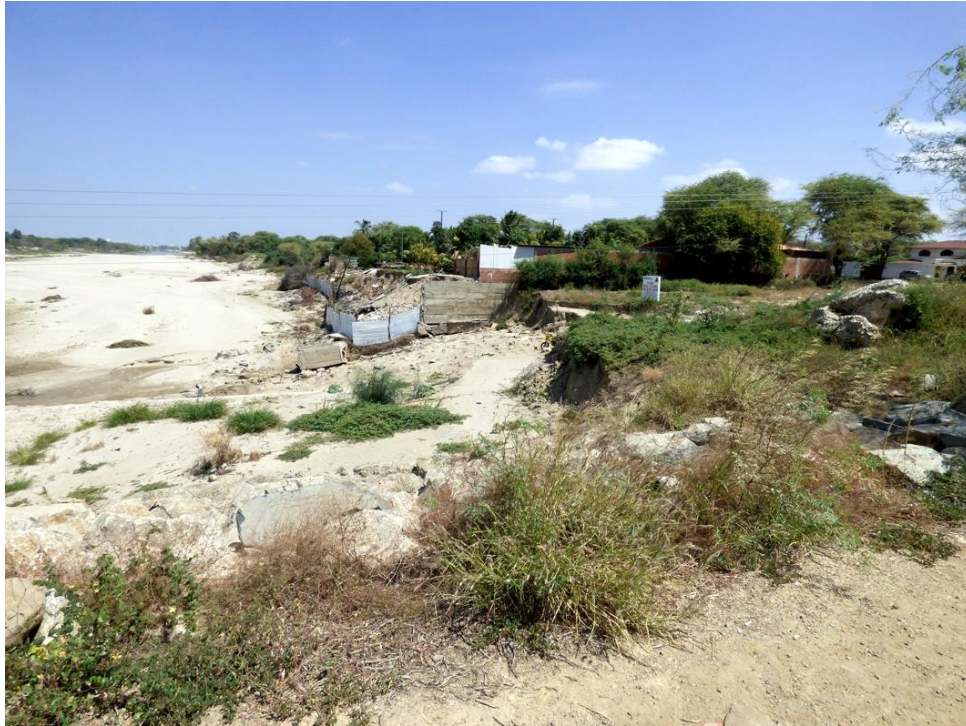
Foto 8: Erosión fluvial en la margen derecha del río Piura, aguas abajo de la presa Los Ejidos, afecto parte de la estructura de las viviendas asentadas en el borde del río.

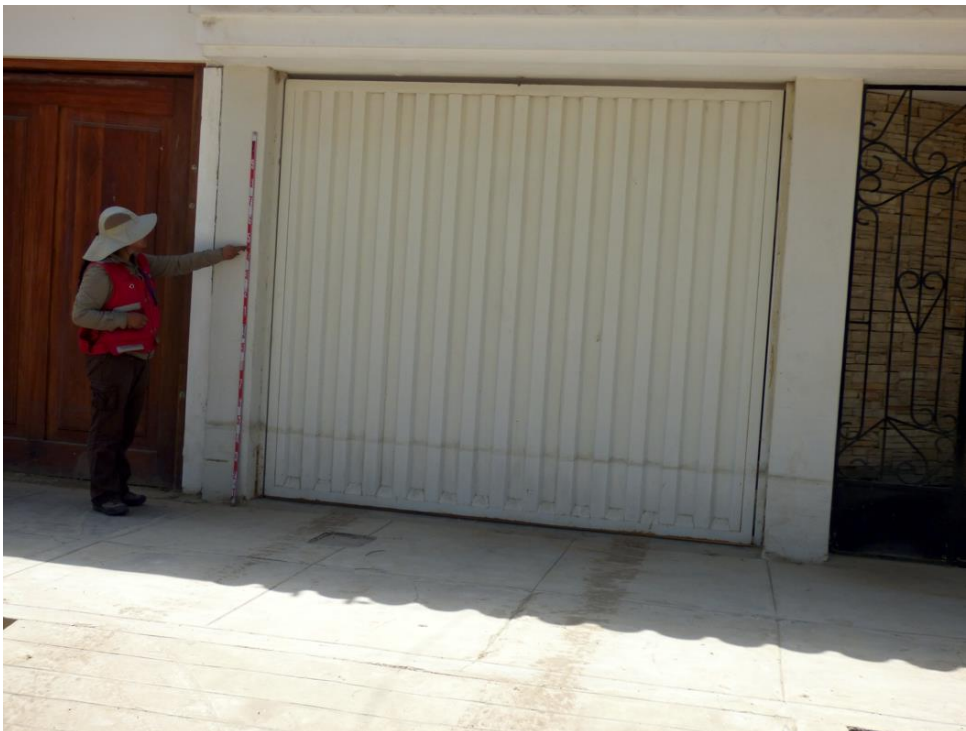
Foto 9: Cerca de la urbanización El Chipe en la margen derecha del río Piura, el nivel de las aguas desbordadas alcanzó una altura de 0,45 m; en la imagen es posible observar la marca dejada en el portón de una vivienda.

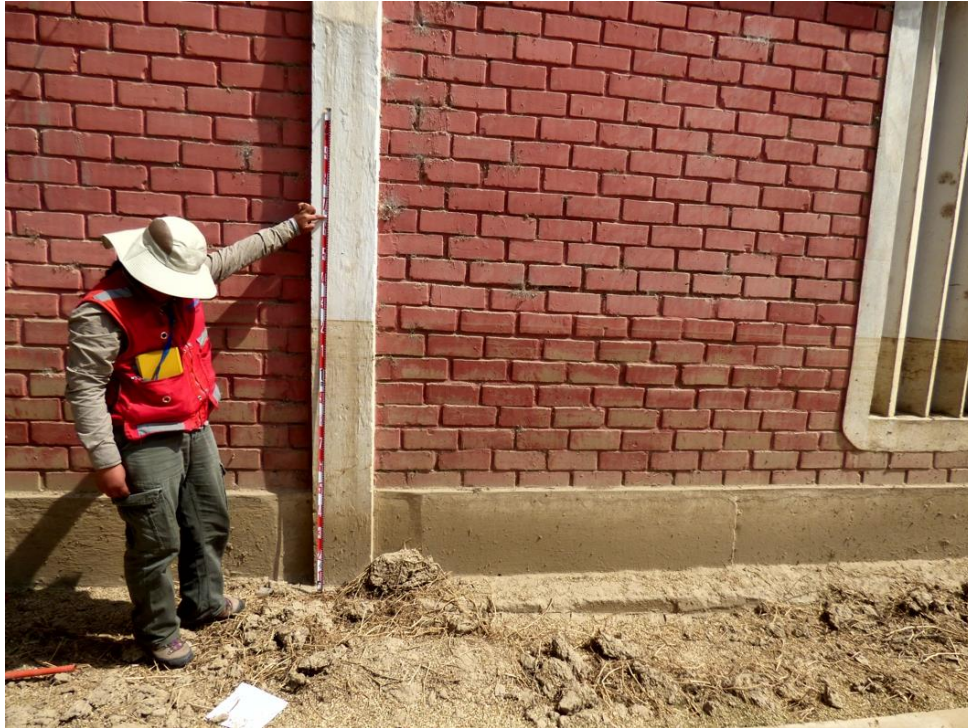
Foto 10: Los niveles del agua desbordada alcanzados dentro de la Universidad de Piura fue de 1,2 m de altura, que dañaron severamente la infraestructura de la institución.

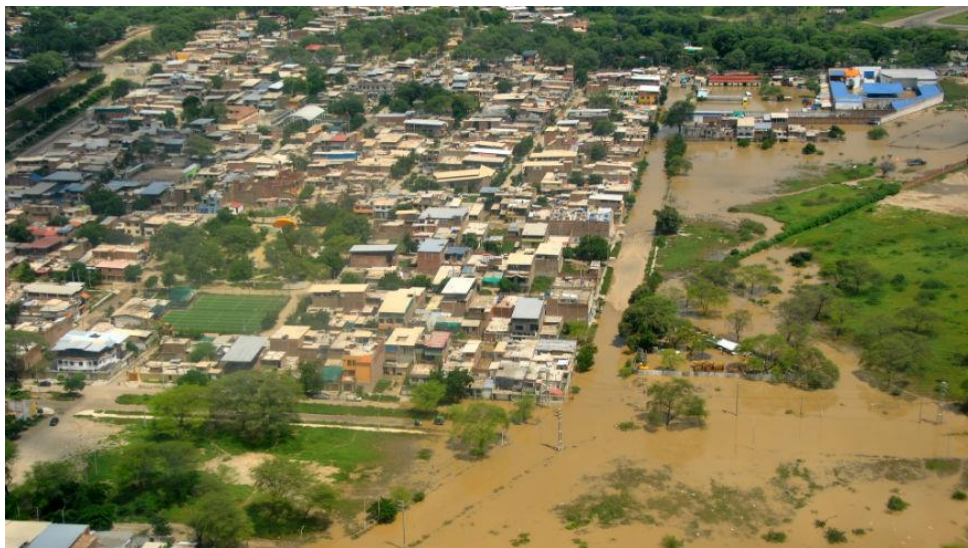
Foto 11: Vista aérea hacia el sur donde es posible observar los efectos causados por la inundación en el terminal terrestre de Castilla (foto tomada de la web).

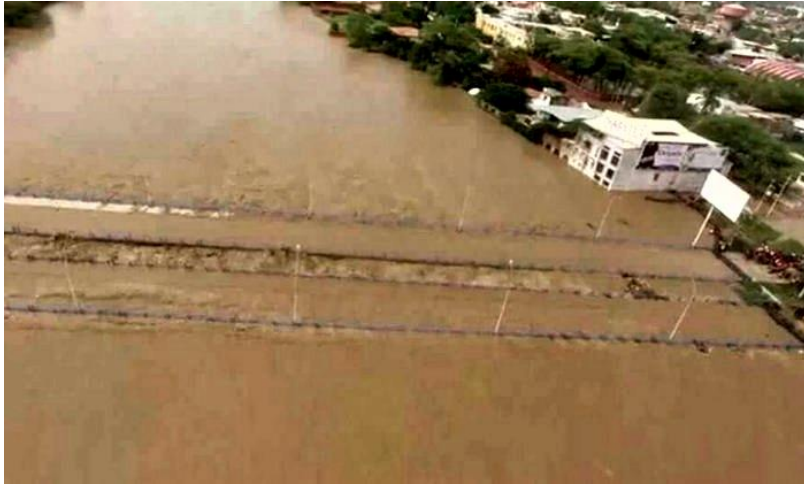
Foto 12: Vista aérea donde se puede apreciar los reboses por encima del puente Andrés Avelino Cáceres (Foto: diario La República).

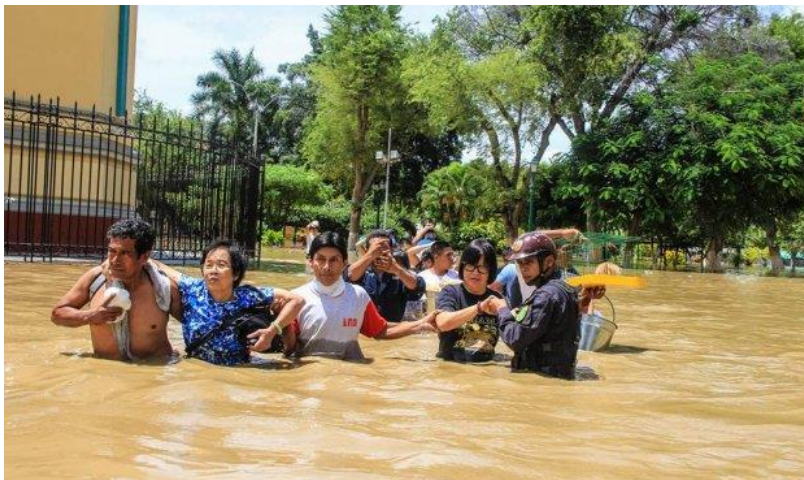
Foto 14: Vista del nivel alcanzado en la plaza de armas de Piura, en la misma esquina de las calles Tacna y Huancavelica, catedral de Piura (Foto: tomada de la web).

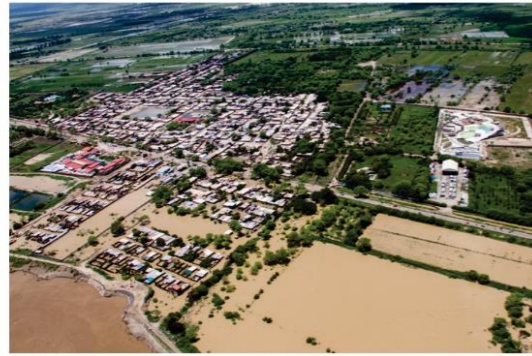
1. Vista aérea de Simbilá, se observa los límites de la inundación y la erosión en el muro de encauzamiento (28-03-2017)(Foto: web).

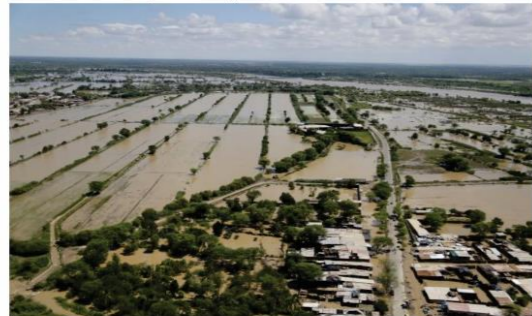
4. Vista aérea donde se observa la inundación de terrenos de cultivo en el extremo sur de la ciudad de Catacaos (Foto: diario La República).

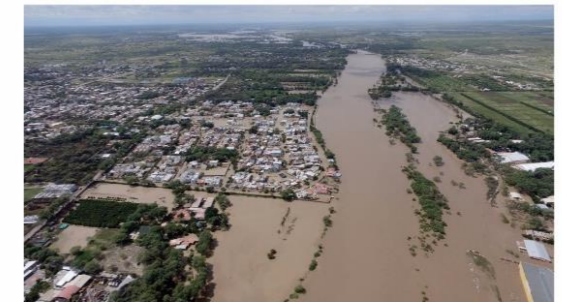
5. Vista aérea hacia el norte, se observa la magnitud de la inundación en la urbanización Los Cocos del Chipe (Foto: web).

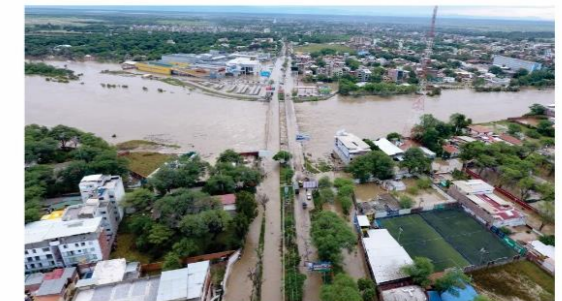
6. Río Piura desbordado a la altura del puente Andrés Avelino Cáceres; afecto viviendas y el centro comercial (Foto: web).

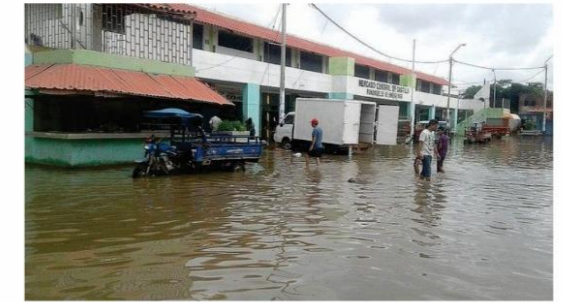
7. Inundación en el mercado central de Castilla, el agua alcanzó los 0,30 m de altura (Foto: web).

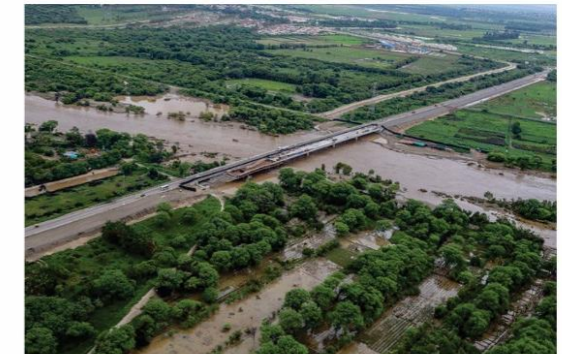
8. Puente sobre el río Piura en la Panamericana Norte, se puede observar la inundación hacia ambas márgenes que afectó terrenos de cultivo (Foto: web.).

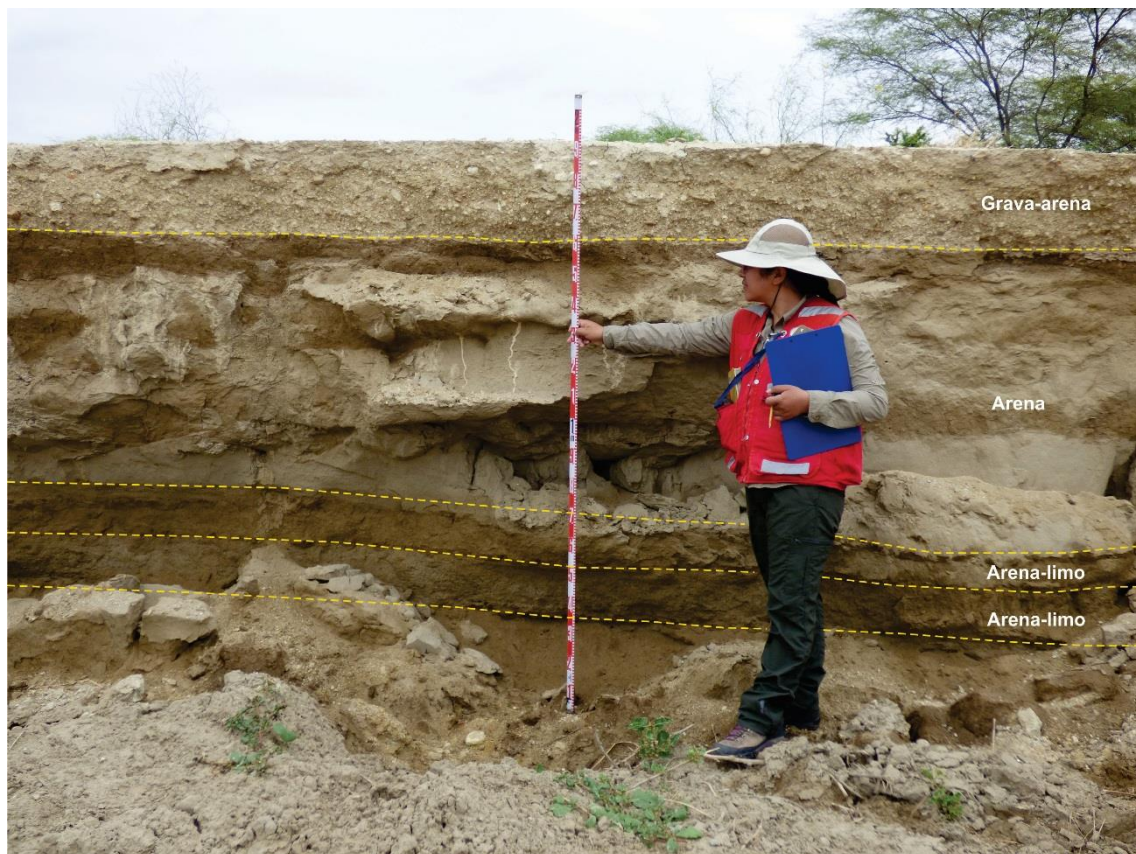
Foto 15: En la imagen es posible observar los niveles superiores del muro de encauzamiento de la margen izquierda del río Piura, conformado principalmente por material fino.

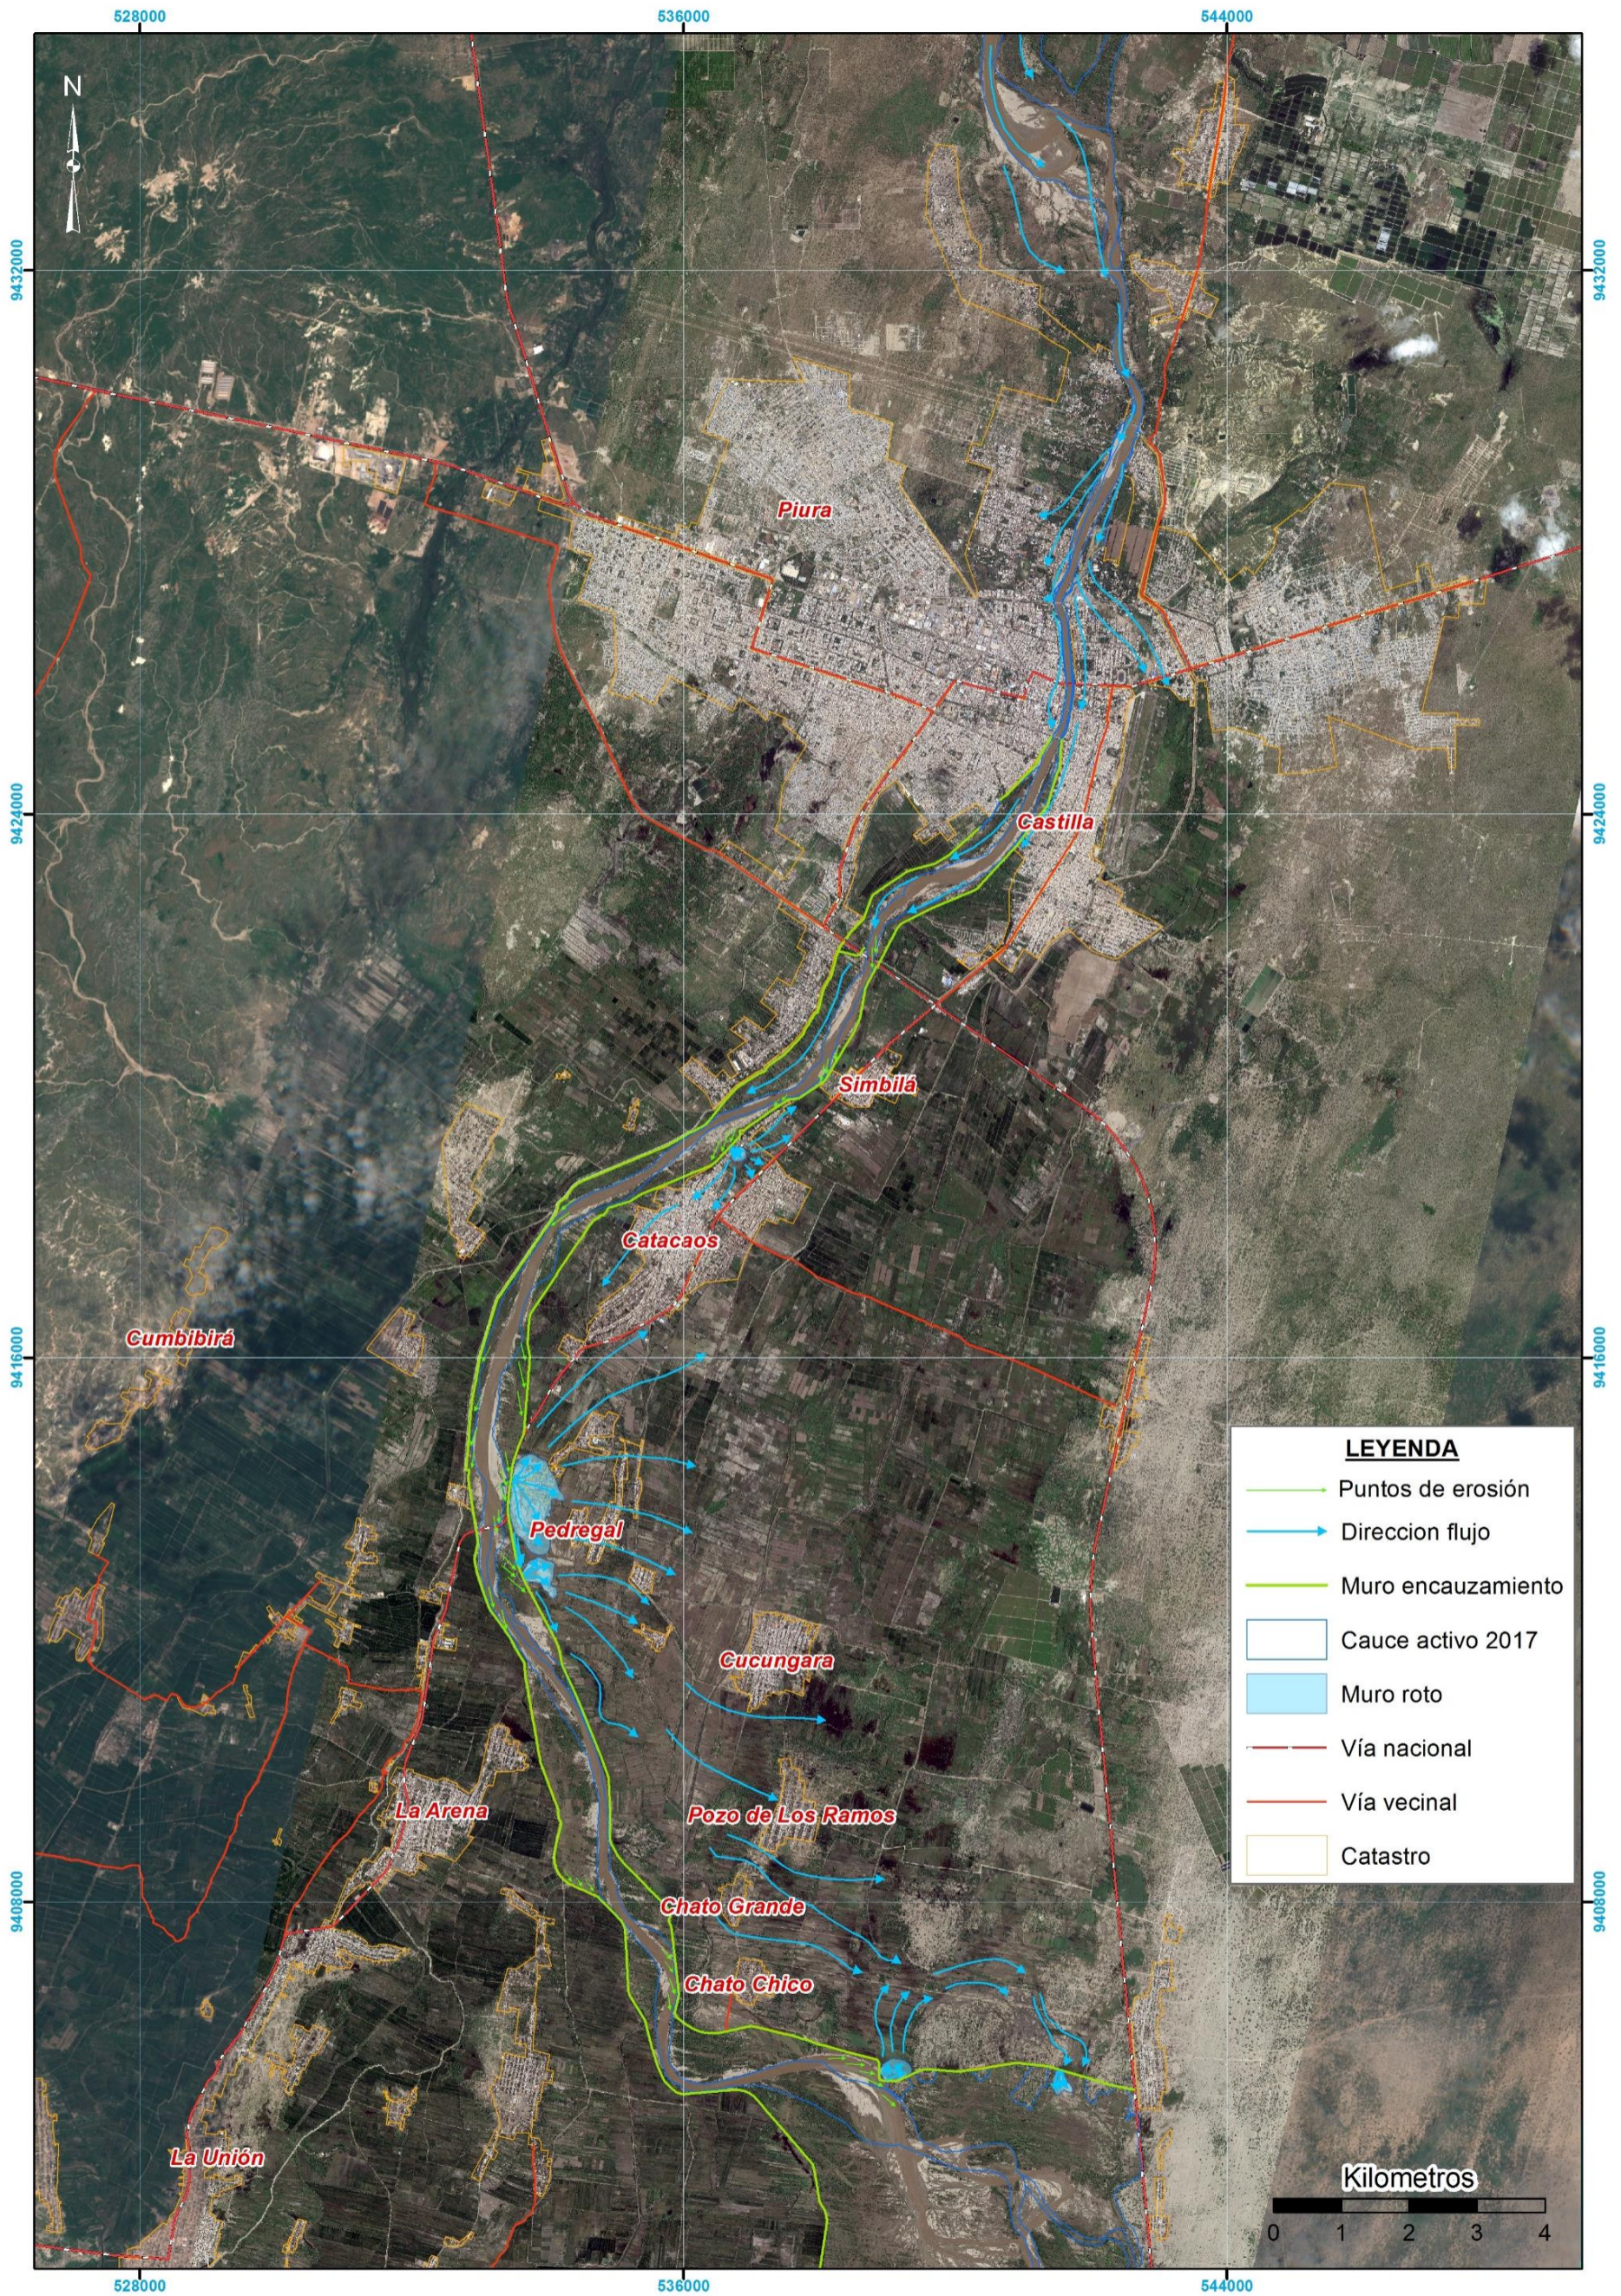
Figura 9: Sectores donde el muro de encauzamiento de la margen izquierda del río Piura se rompió y produjo las inundaciones en los sectores de Simbilá, Catacaos, Pedregal, Cucungará, Pozo de los Ramos, Chato Grande y Chato Chico.

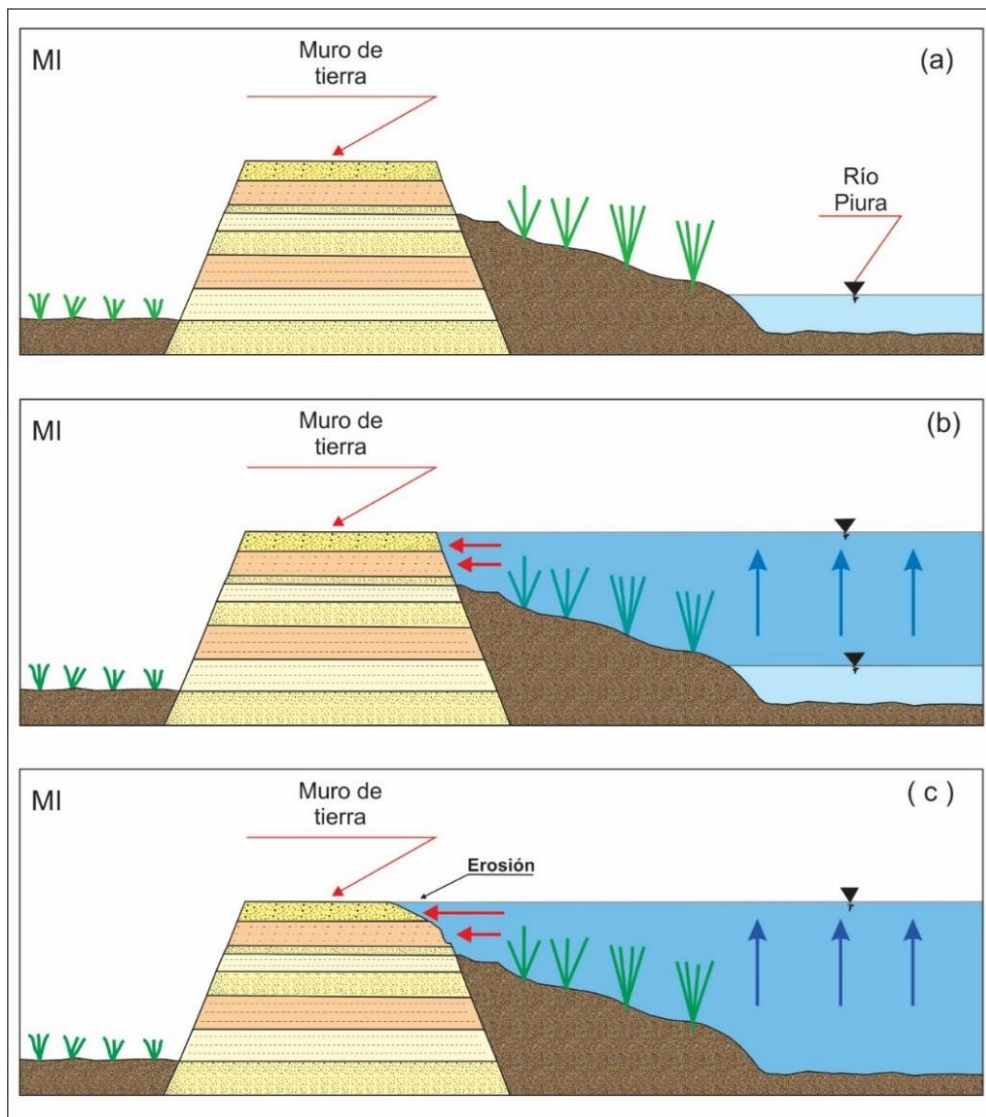
Estos dos procesos juntos produjeron la rotura de 61 m del muro de encauzamiento en el sector El Rancho en Catacaos (foto 16), provocando el desborde de las aguas que se dirigieron hacia las localidades de Catacaos y Simbilá (figura 11 y 12). Otros sectores que sufrieron el mismo tipo de proceso erosivo se localizaron en el sector Los Mores y frente a la localidad de Pedregal (foto 17), aquí se rompieron 90 m de muro y afectó las localidades de Pedregal, Pedregal Chico, Pedregal Grande y Cucungará.

Figura 11: Proceso de erosión del muro de encauzamiento de tierra de la margen izquierda (MI) del río Piura, inicia con un cauce colmatado (a); subida del nivel del agua (b); inicio del proceso erosivo de su cara interna (c).

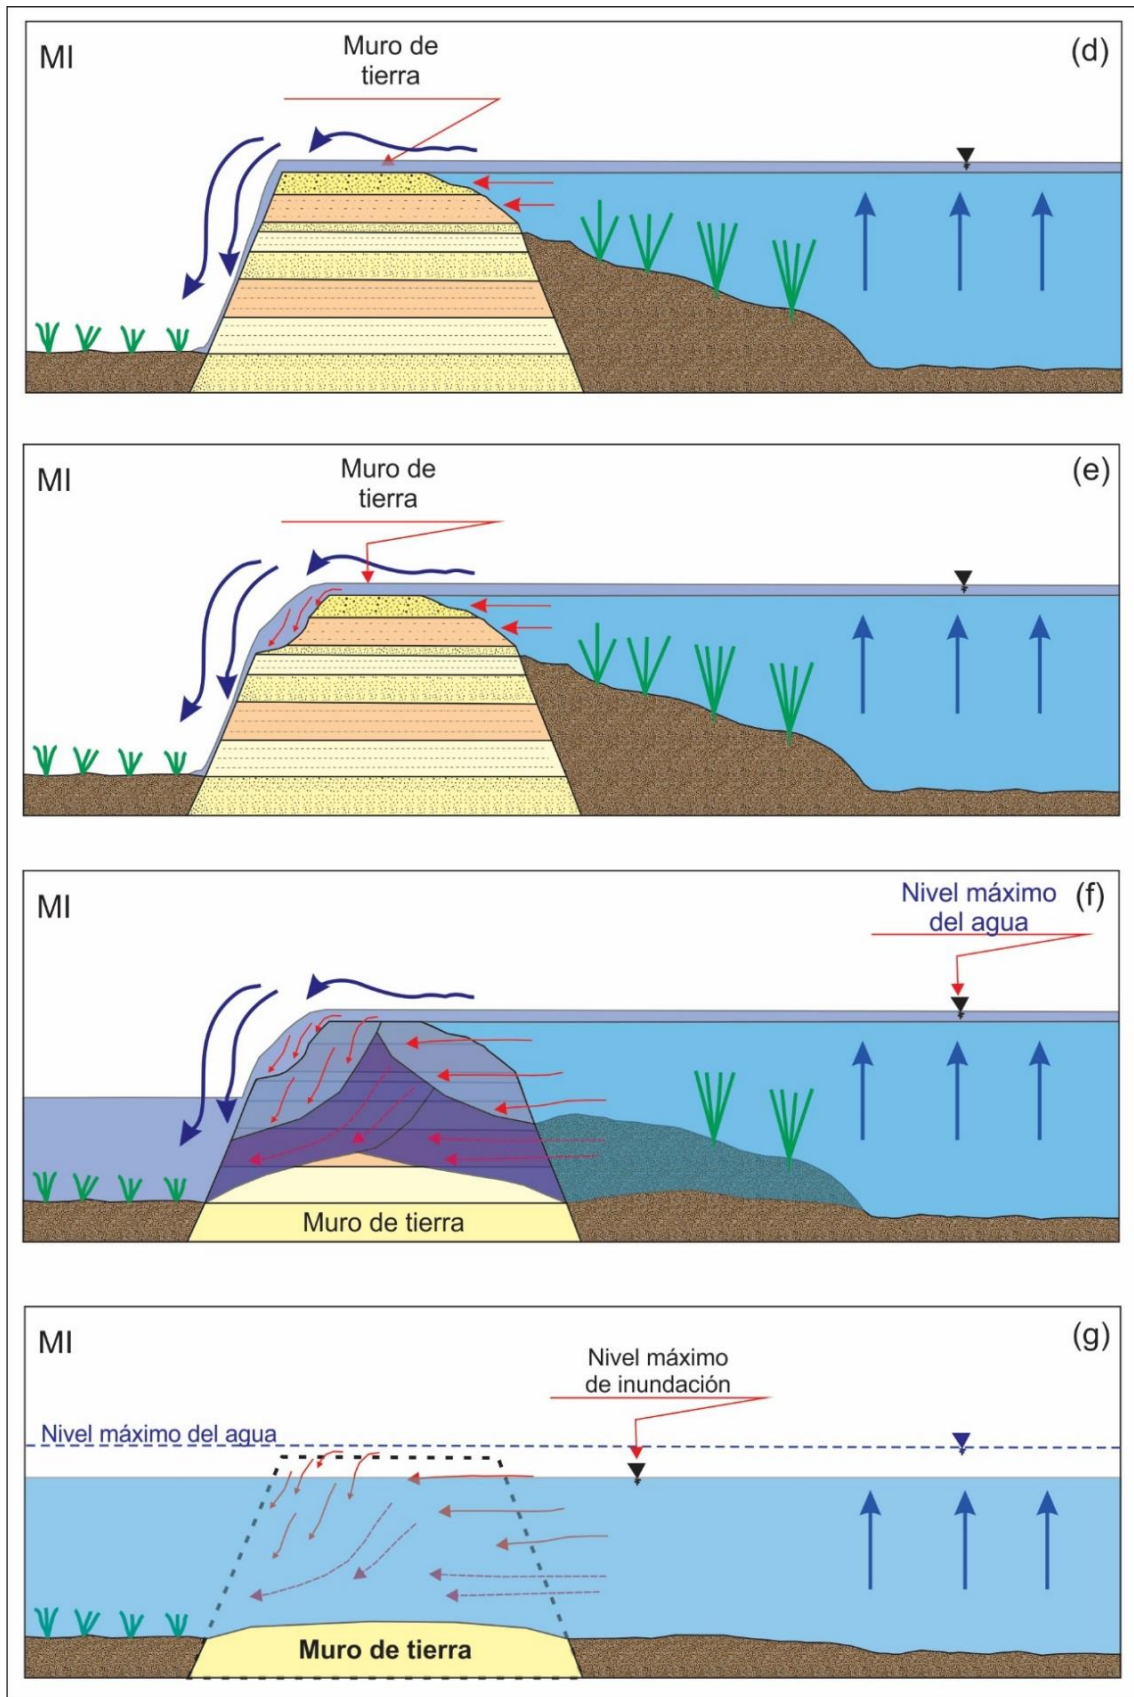
Figura 12: El nivel del río supera la altura del dique, se producen reboses y se inicia la erosión retrogresiva de la cara externa del muro (d); la erosión retrogresiva continua hasta juntarse con la erosión de la cara interna (e y f); produciendo finalmente la erosión total del muro (g).

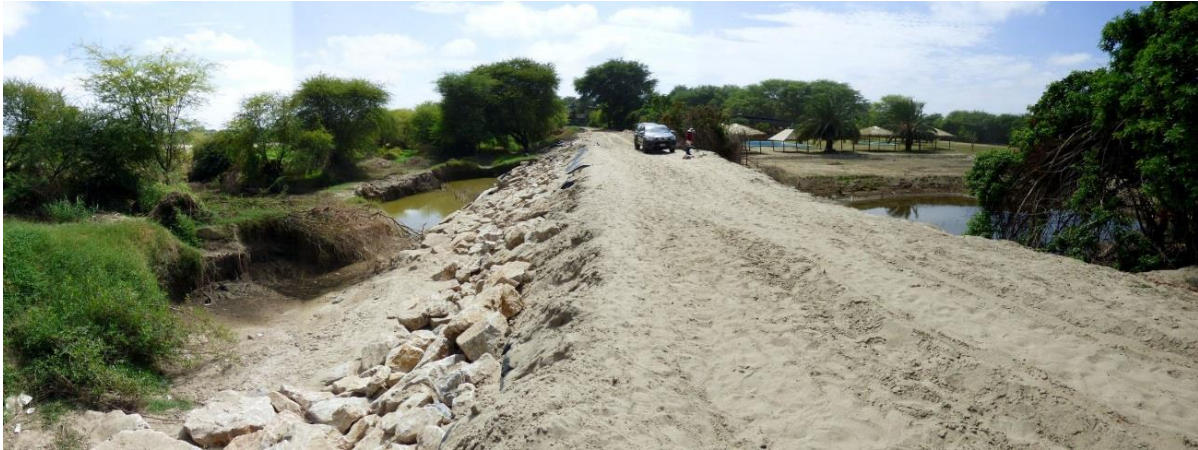
Foto 16: Muro de encauzamiento roto en el Sector El Rancho, que causó las inundaciones en Catacaos y Simbilá; también es posible observar el material fino que colmata el cauce y la vegetación riverena crecida (lado izquierdo de la foto).

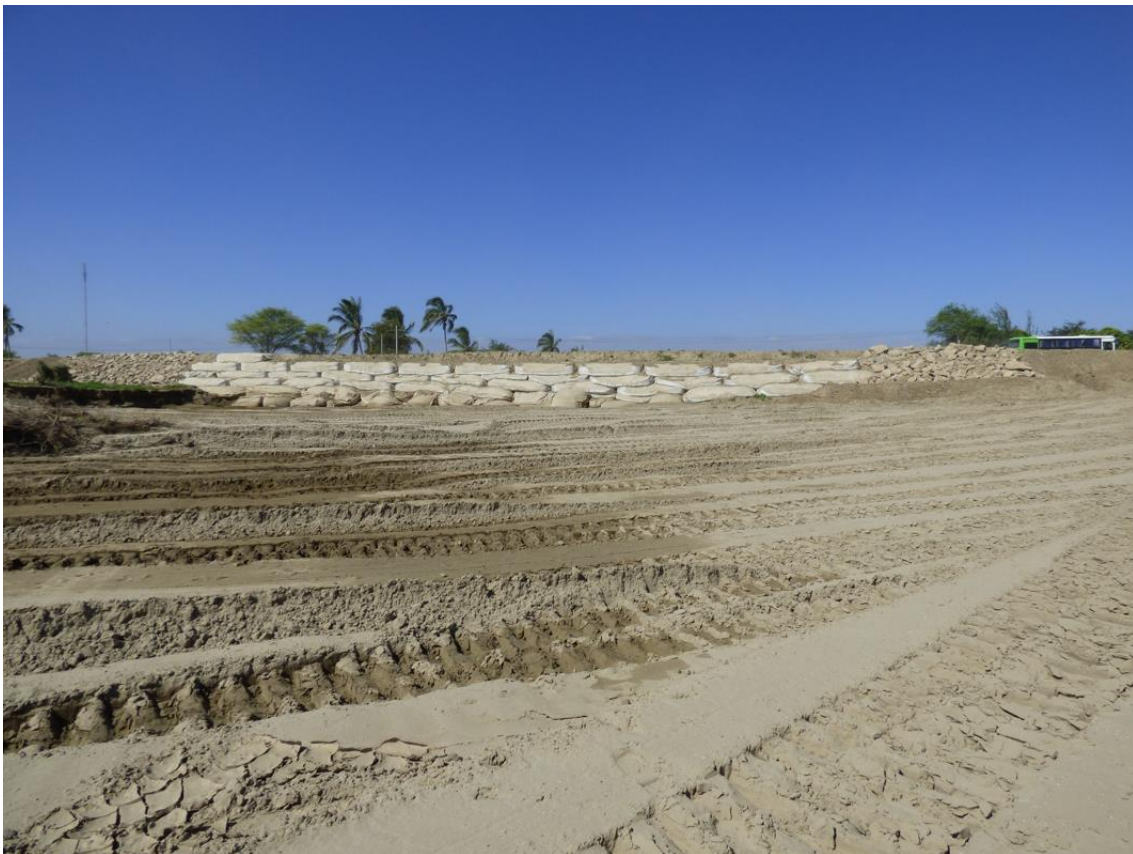
Foto 17: Muro de encauzamiento roto en el sector Pedregal que causó los mayores daños por la inundación generada en las localidades de Pedregal y Cucungará.

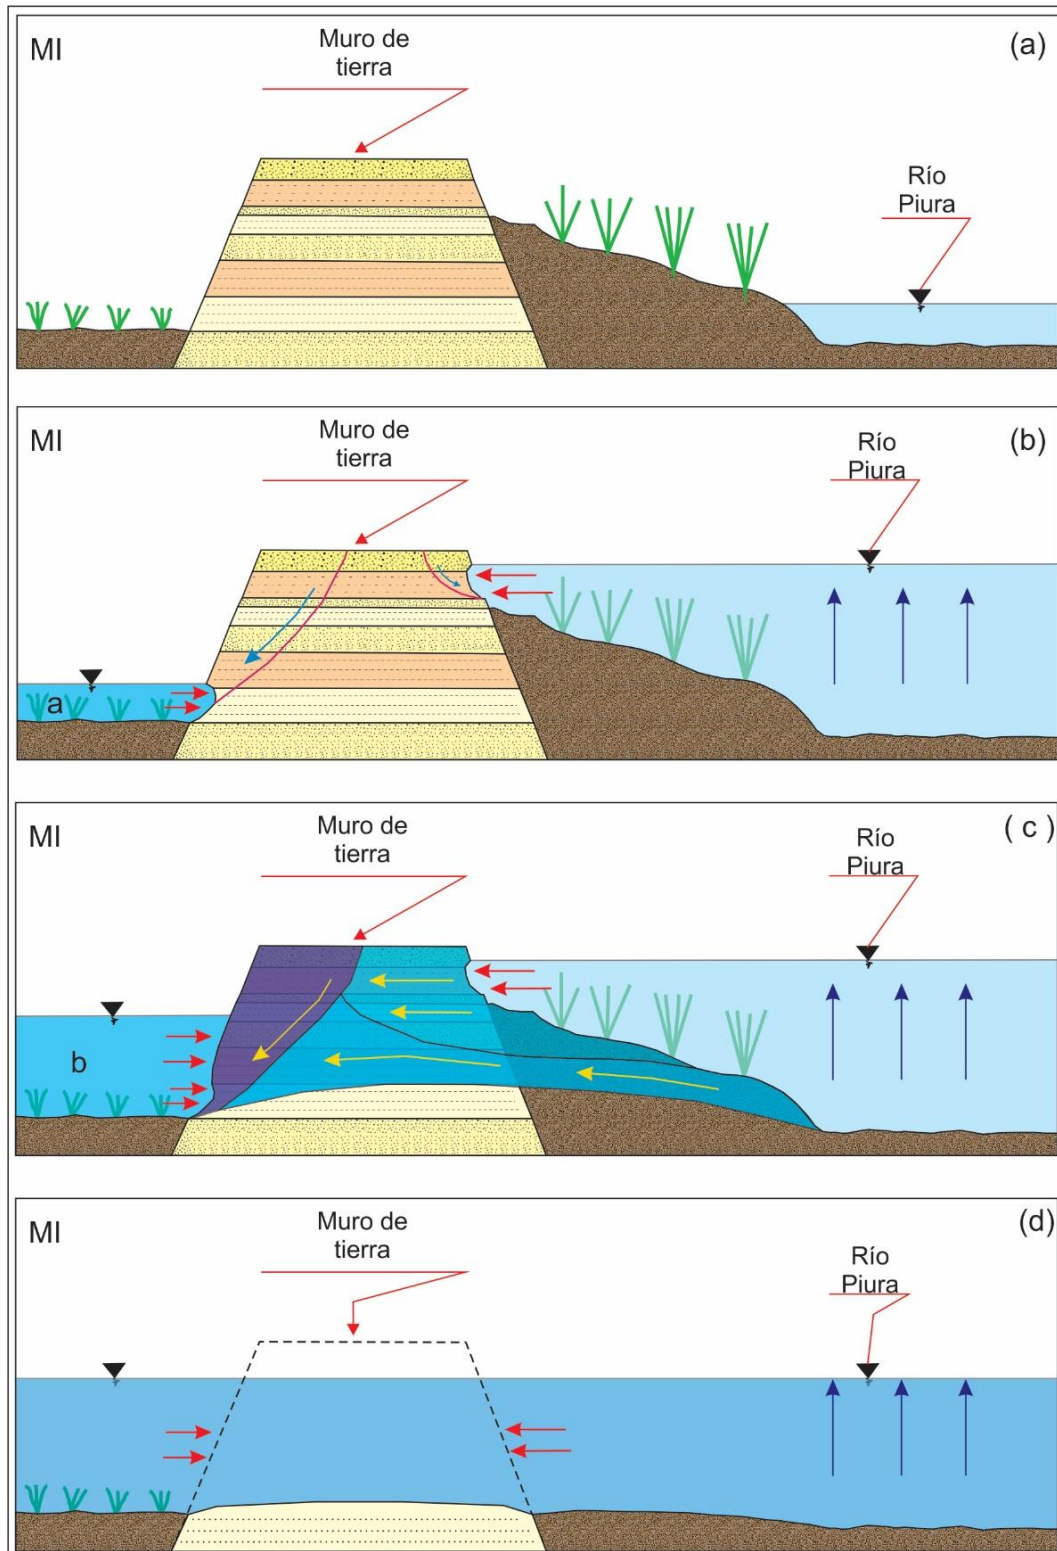
El segundo proceso de erosión, no implicó un rebose por encima del muro de encauzamiento que produzca la erosión de la cara externa del muro; sino que fue resultado de la erosión de la base de la cara externa del muro de encauzamiento, como resultado de los cursos de agua formados en la terraza fluvial localizada por detrás del muro, estas aguas provinieron del desborde ocurrido en el sector El Pedregal (figura 13); este tipo de proceso se observó en Puente Independencia (foto 18) y Pan de Azúcar (foto 19). Como producto de estas fallas en el muro

Figura 13: Inicio de proceso erosivo en un cauce parcialmente colmatado de material fino (a); sube el nivel del río y se inicia el proceso erosivo de la cara interna del dique, en la cara externa se produce la erosión de la base por los flujos formados en la terraza ubicada por detrás del muro (b); erosión de la cara interna y erosión retrogresiva de la cara externa (c); colapso total del muro (d).

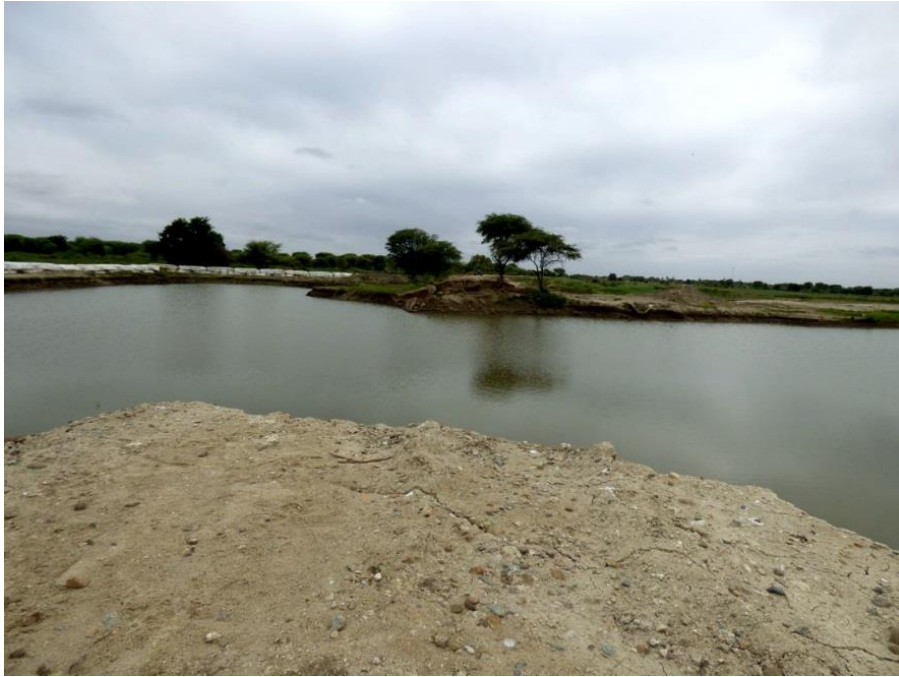
Foto 18: Rotura de muro de encauzamiento ubicado a 500 m aguas abajo del puente Independencia, la zona afectada fue de 65 m.

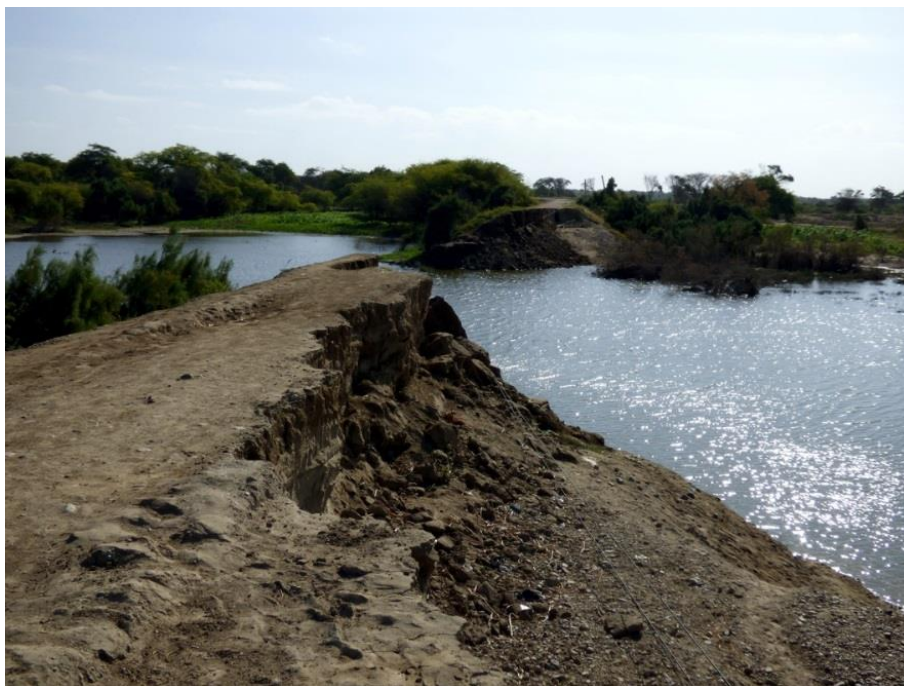
Foto 19: Muro de encauzamiento en la margen izquierda del río Piura, sector Pan de Azúcar, la rotura tuvo una longitud de 108 m, además de provocar la inundación de terrenos de cultivo, también derribó postes de transmisión eléctrica.

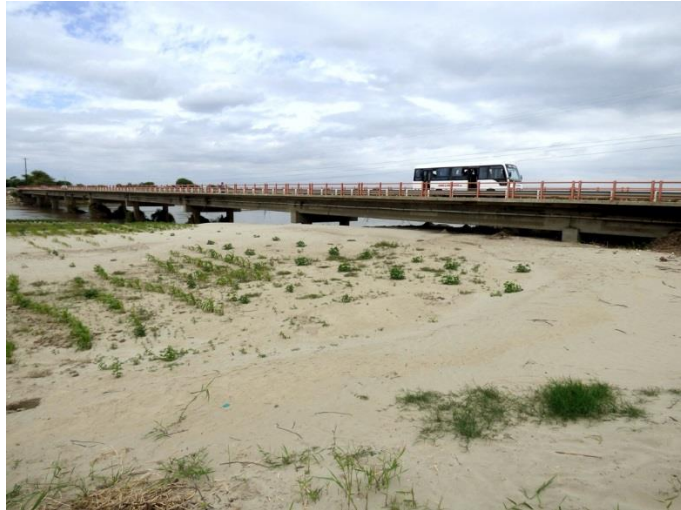
Foto 20: Colmatación con material fino en el estribo izquierdo del puente Independencia.
