Boletín de la Sociedad Geológica del Perú

ASPECTOS GEOLÓGICOS DEL DESLIZAMIENTO DE HUATAMARCA (DISTRITO COASA, PROVINCIA CARABAYA, REGIÓN PUNO)

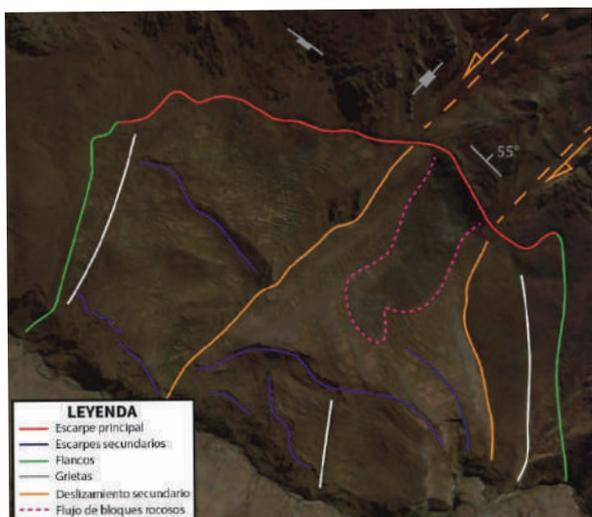
- a) Control estructural: Sistema de diaclasas longitudinales al cerro de dirección NO-SE que condicionó la superficie de desgarramiento, y un sistema de diaclasas conjugadas (transversales) NE-SO que controlan los límites laterales del deslizamiento.
- b) Materiales pizarrosos y pelíticos intensamente fracturados: Aumenta la permeabilidad favoreciendo la infiltración de aguas meteóricas y subterráneas. Estos materiales tienen prácticamente

Figura 2. Estructura interna del deslizamiento rotacional compuesto de suelos en el flanco suroccidental del cerro Huatamarca (según Varnes, 1978).

Así, la suma de estos factores habría provocado una superficie de rotura sobre una base pizarrosa que es friable y se vuelve resbaladiza al contacto con el agua freática. Posteriormente al deslizamiento principal, se produjo un debilitamiento y colapso por gravedad en el sector centro-este controlado por el sistema de diaclasas NE-SO, como puede apreciarse en vista satelital.

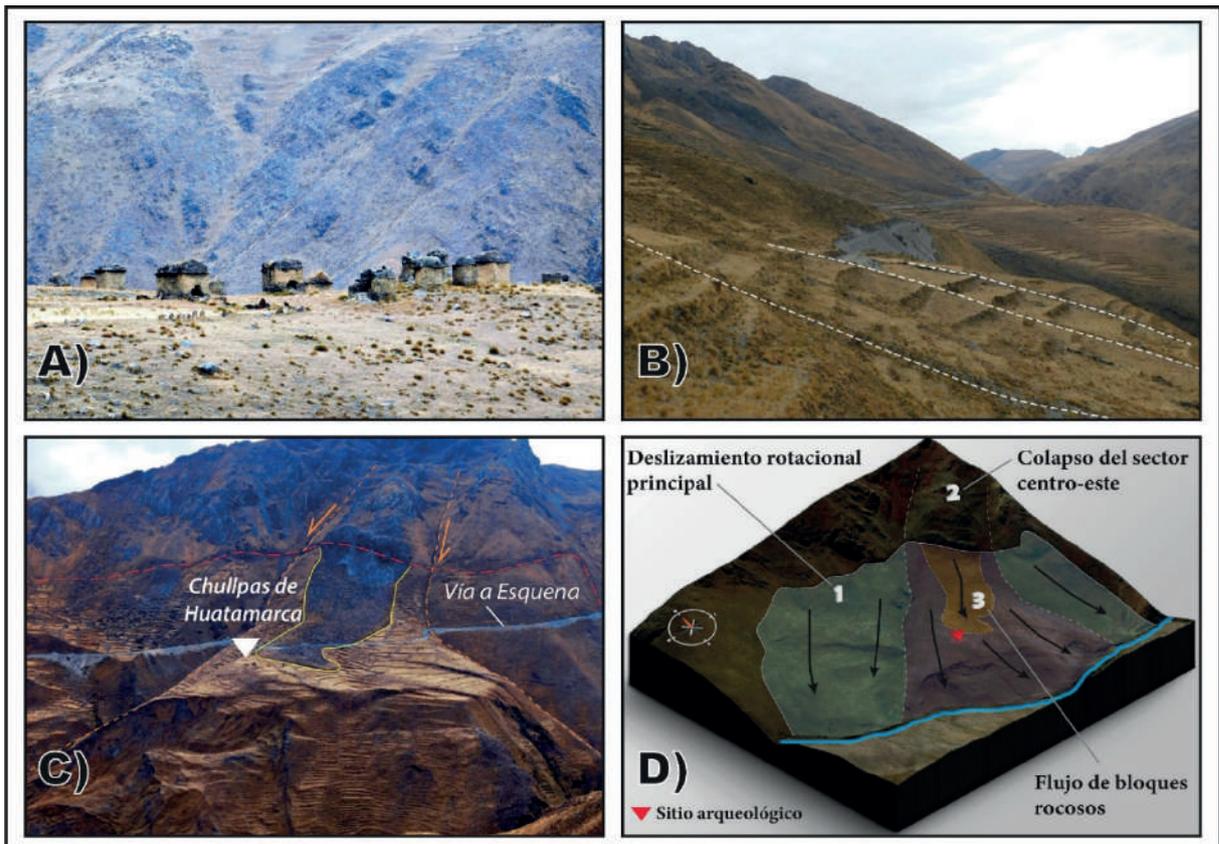
En este sector afloran las secuencias pizarrosas de la Formación Ananea con una extensa cobertura cuaternaria de depósitos acumulados por acción de la gravedad. La superficie de desgarramiento principal se sitúa en la parte media-inferior del Cerro Huatamarca, controlada por un sistema local de diaclasamiento de orientación NO-SE, limitada en los flancos por un sistema de diaclasas subverticales NE-SO. Además, se observan escarpes secundarios y grietas que afectan la andenería, lo que indica que el colapso fue progresivo.

Figura 3. A) Chullpas de Huatamarca, B) Grietas y escarpes secundarios afectan la andenería, C) Vista panorámica del deslizamiento compuesto de Huatamarca, D) Cronología de eventos.
