Informe Técnico N° A7111

EVALUACIÓN DE PELIGROS GEOLÓGICOS EN EL SECTOR DE SAN FRANCISCO DE PANAMÁ

Región Junín
Provincia Satipo
Distrito Pampa Hermosa

ENERO
2021

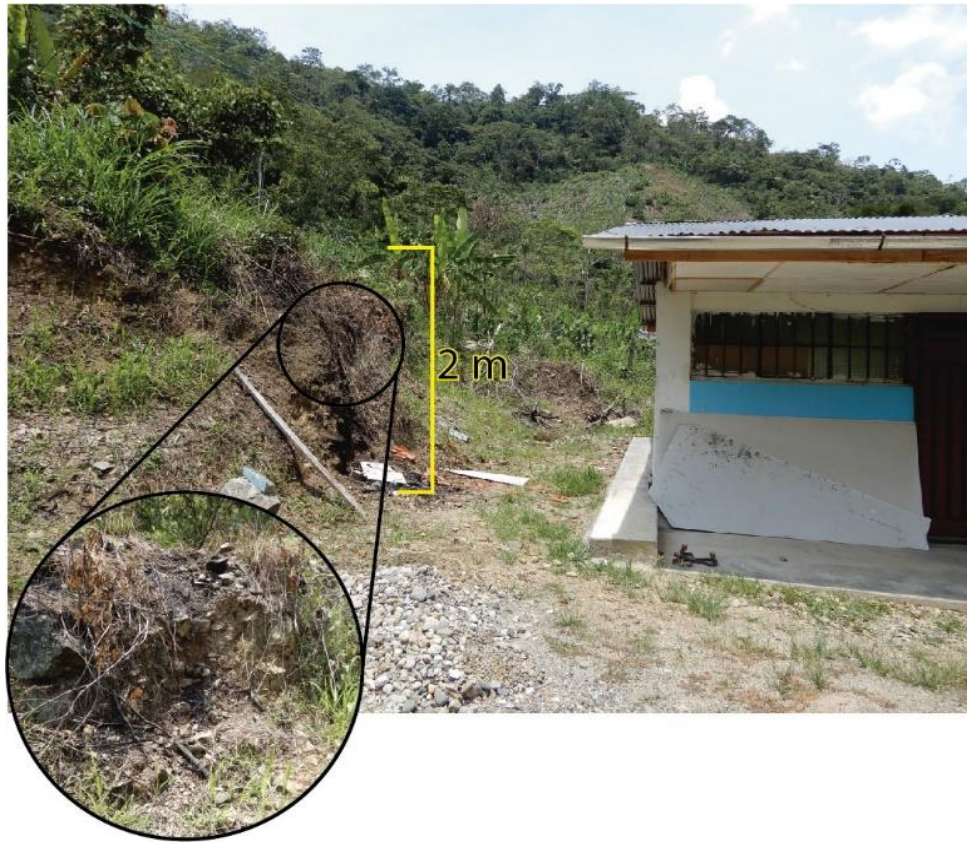
Figura 4: Depósito coluvio deluvial, conformado bloques heterométricos > 50cm, en una matriz areno-limosa, coordenadas UTM-WGS-84, 18s; X:530925, Y: 8746408.

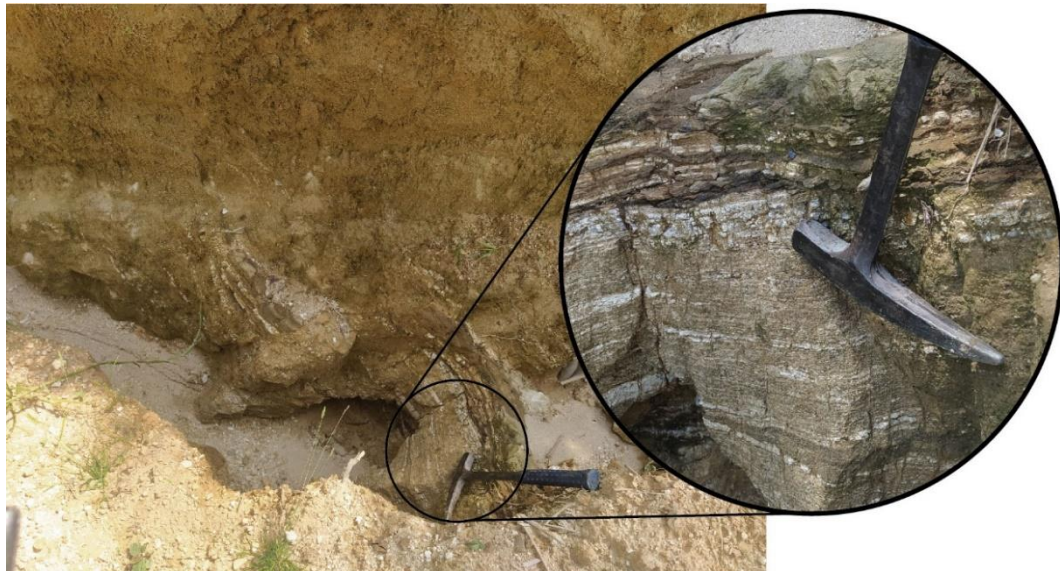
Figura 6: Se observan areniscas cuarzosas, intercaladas con limolitas, poco litificadas, dentro de su composición se pueden encontrar clastos de rocas volcánicas, coordenadas UTM-WGS-84, 18s; X:531050, Y: 8746354.

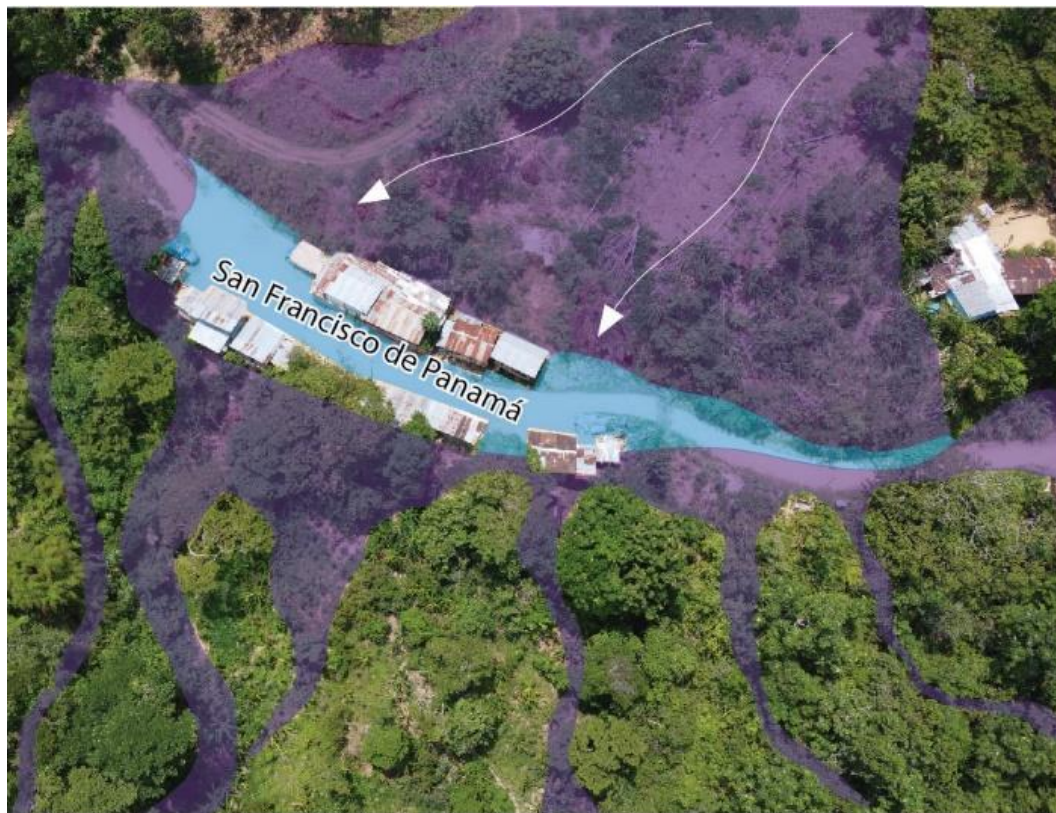
De acuerdo a la versión de los pobladores, el 16 de febrero del 2016, ocurre un flujo de detritos que afectó parte de la escuela del poblado e inundó el sector de San Francisco de Panamá.

Figura 13. Representación gráfica del flujo de lodo (relleno morado) e inundación (relleno celeste) que afectó el poblado de San Francisco de Panamá el año 2016. Elaborado en base a imágenes áreas con dron tomadas durante la inspección técnica 2020

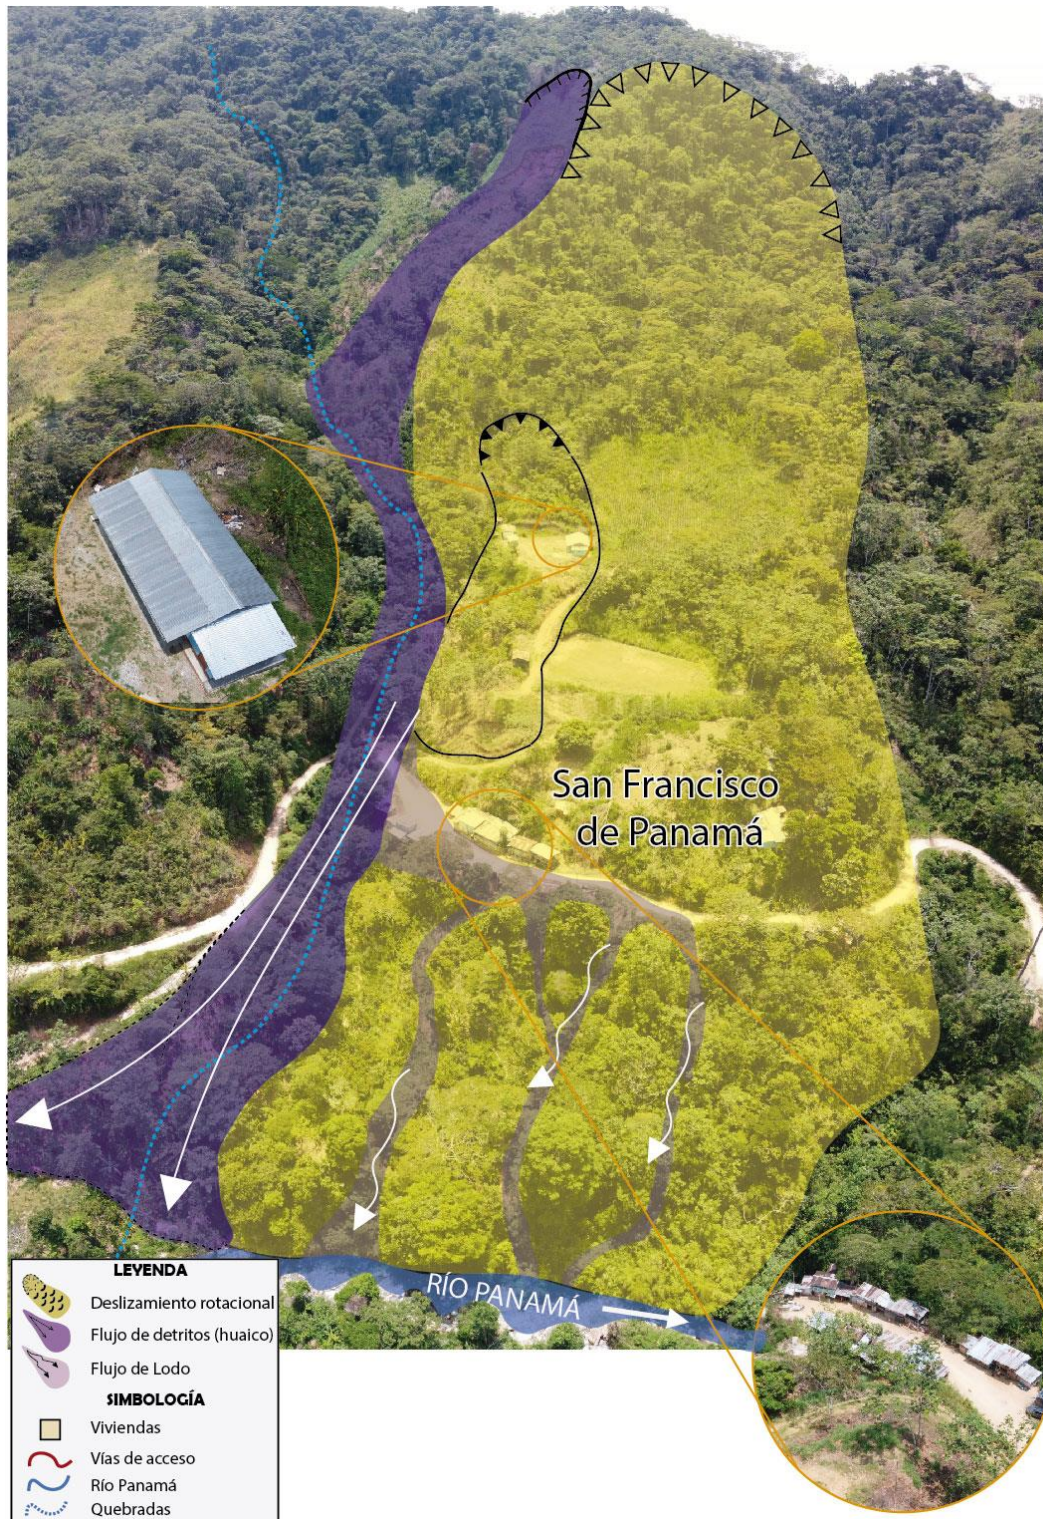
Figura 16. Vista panorámica con dron (tomada el 2020), de los peligros geológicos (Deslizamientos y flujos), que afectan al poblado de San Francisco de Panamá, donde las líneas en color blanco representan la dirección del flujo (detritos y lodo).
