Informe Técnico N° A6765

**EVALUACIÓN GEOLÓGICA DE LAS ZONAS
AFECTADAS POR EL NIÑO COSTERO 2017 EN LA
REGIÓN PIURA**

Agosto, 2017

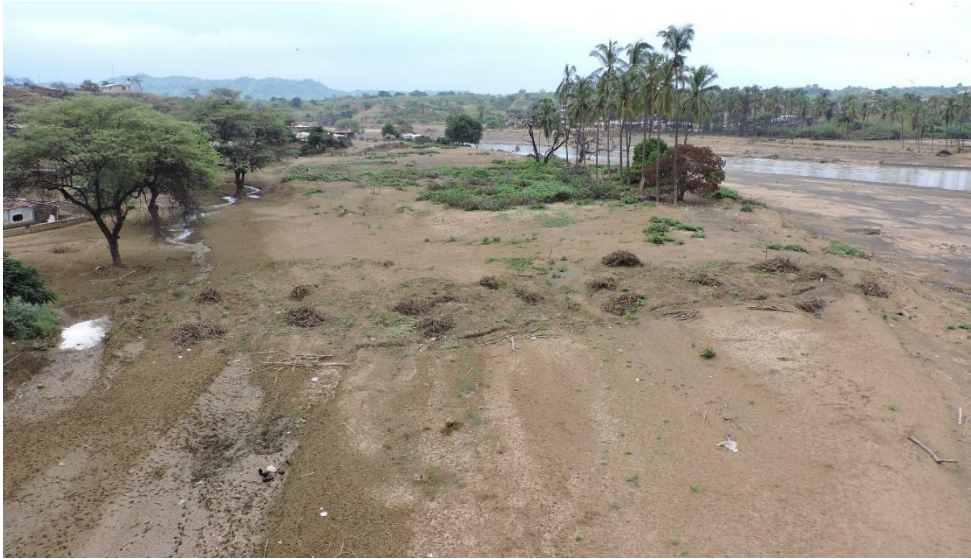
Foto 1: Puente El Alamor de la frontera Perú-Ecuador. El río que discurre bajo este puente, logro desbordar hasta afectar algunas viviendas de la rivera de la margen derecha, lugar donde todavía se puede observar las huellas dejadas pr el paso de las aguas.

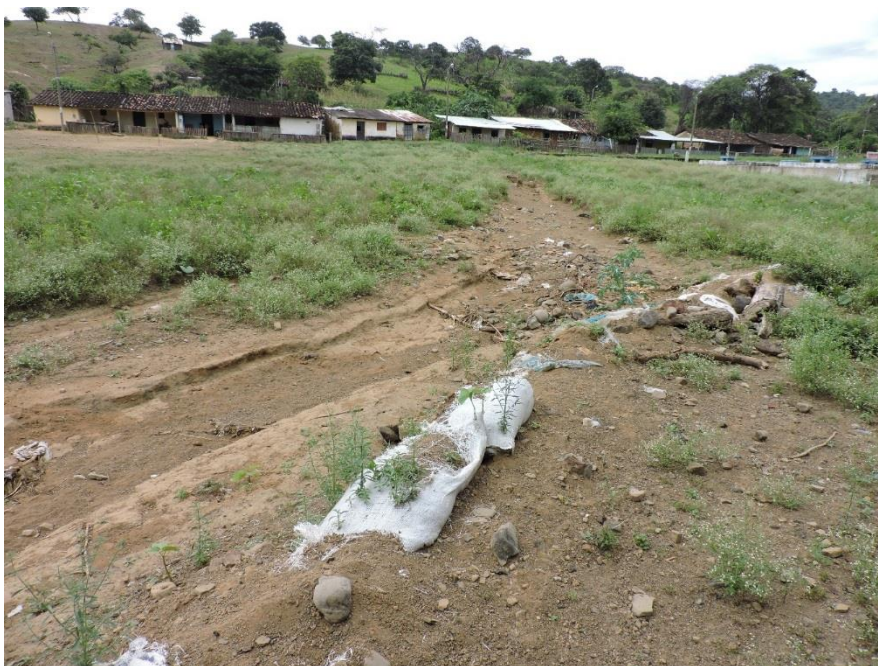
Foto 2: Localidad de Chaylo fue afectado por el ingreso parcial de las aguas de la quebrada Cerezo, amenazando con ingresar a todo el pueblo; sin embargo este dejo una terraza de 1.5 de altura, producto del socabamiento de la crecida de esta quebrada. Una parte de estas aguas discurría por medio del pueblo causando temor en sus pobladores de la parte baja.

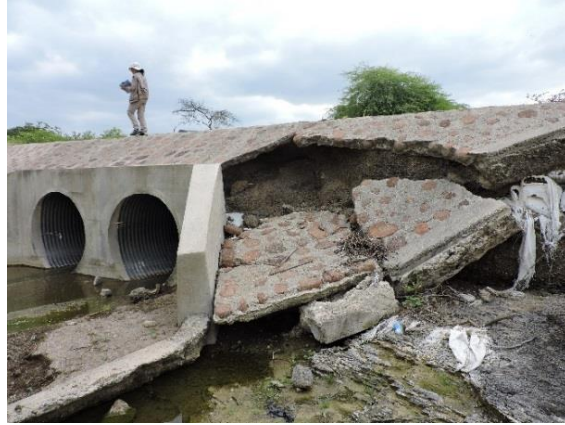
Foto 3: Quebrada Peña Blanca, en este punto se observa un puente con dos alcantarillas, los cuales soportaron la gran cantidad de agua que discurrió por esta quebrada; sin embargo, los márgenes de este puente mostraban el colapso que sufrieron sus estructuras, causadas por las aguas que discurrían por las cunetas, las cuales socavaron el piso, en ambos estribos del puente.

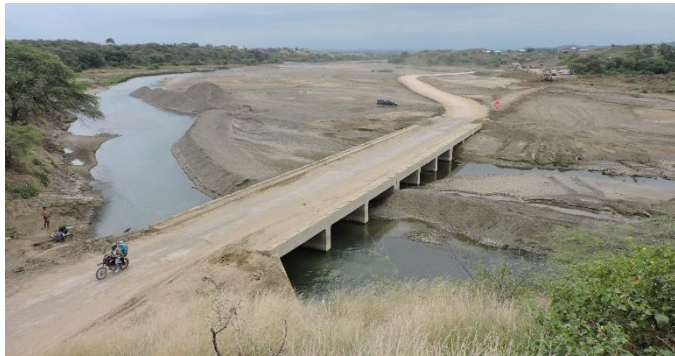
Foto 4: En la foto se puede observar que el puente quedó como una isla en todo el ancho del cauce, aquí las aguas discurrieron por todo el ancho de la quebrada, según información, el agua inclusive llegó a sobrepasar el nivel del puente y los flujos de detritos taparon por completo los canales del puente, permitiendo que el agua se desborde por la parte lateral más plana.

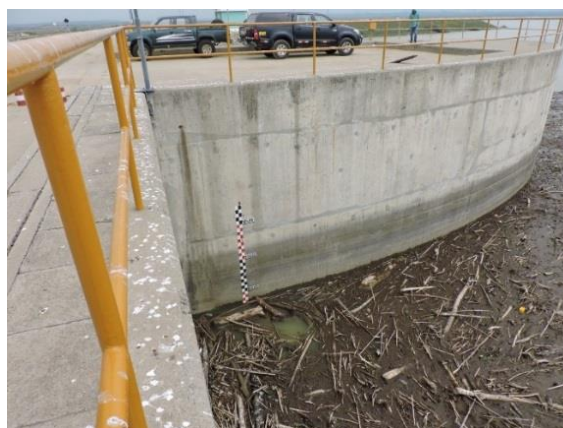
Foto 5: El reservorio Poechos cuya capacidad de almacenamiento al inicio de su construcción fue de 1000 millones de m^3 ; desde sus inicios hasta la actualidad, ha ido colmatándose de material detrítico reduciendo su capacidad de almacenamiento a menos del 50%. Actualmente la represa tiene una capacidad para almacenar agua en un volumen de 400 millones de m^3 ; en la imagen se observa el material que colmata el vaso de la presa.

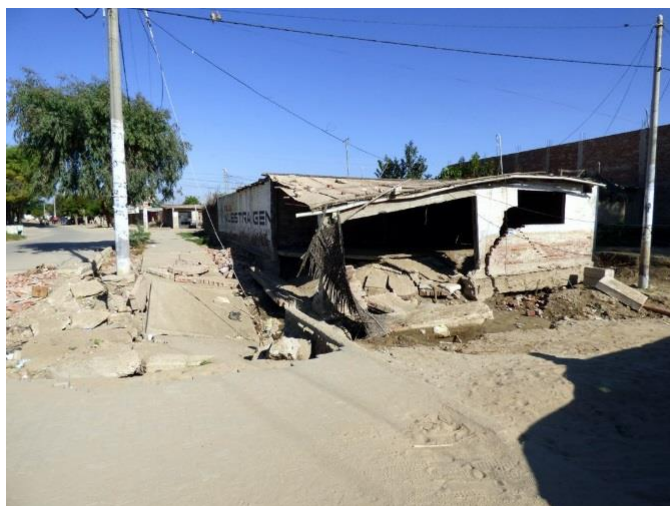
Foto 6: Vivienda destruida en Catacaos por el curso de agua formado en las calles como consecuencia de la rotura del muro de encauzamiento en el sector El Rancho.

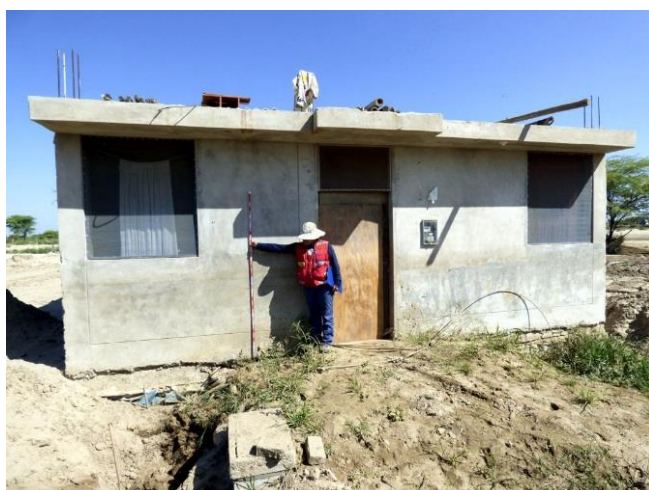
Foto 7: La altura del agua alcanzada por las inundaciones que afectaron el poblado Pedregal Chico fue de hasta un metro.

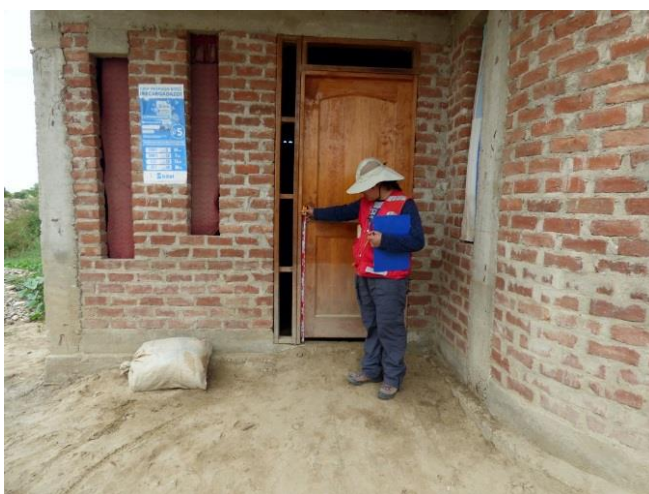
Foto 8: El nivel de la inundación en la zona Pedregal Grande fue de 0,67 m, aquí fueron afectadas las viviendas de material noble y las viviendas de material rustico fueron destruidas.

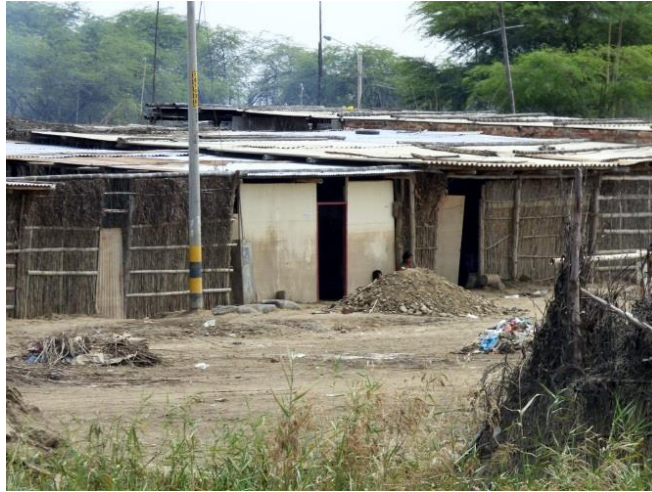
Foto 9: Inundación que afectó el sector Pedregal, el nivel del agua alcanzó poco más de un metro, lleno de lodo las viviendas.

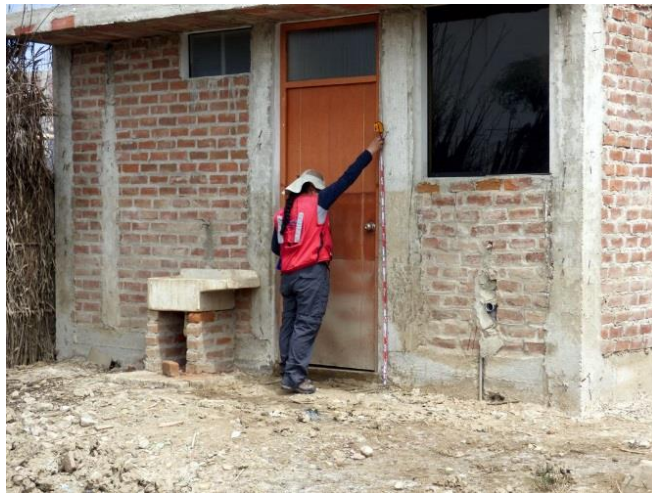
Foto 10: Sector San Martín de Cucungará, donde la inundación alcanzó 1,4 m de altura, fueron afectadas las viviendas de material noble y destruidas las de material rústico.

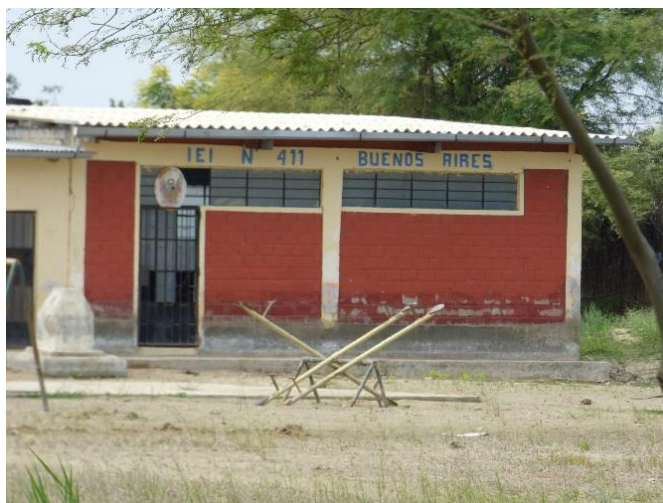
Foto 11: En el sector Buenos Aires fueron afectadas varias viviendas, así como un centro educativo, el cual resulto inundado.

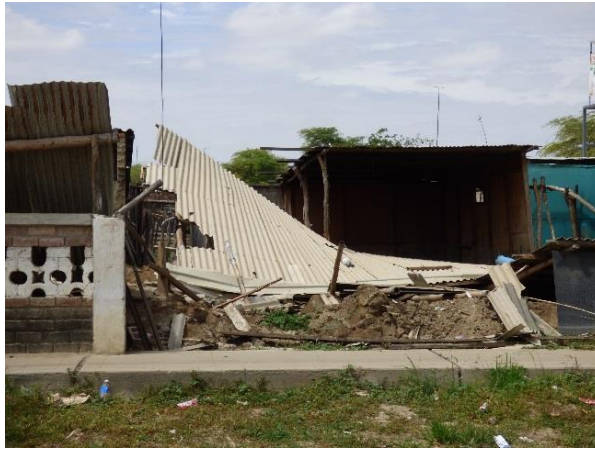
Foto 12: Vivienda destruida en el sector Pozo de Los Ramos por las aguas desbordadas del río Piura.

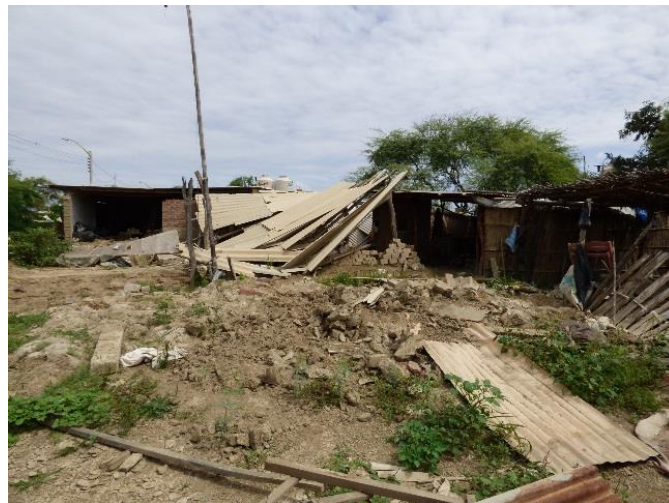
Foto 13: Vivienda destruida en el sector Chato Chico, también por las aguas desbordadas por rotura del muro de encauzamiento de la margen izquierda del río Piura.

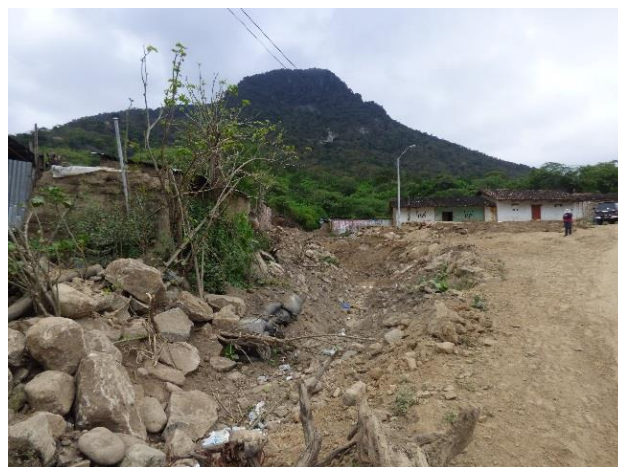
Foto 14: Torrenteras de corto recorrido que bajan del cerro Maray se activaron con las fuertes precipitaciones del Niño Costero, por estas discurrieron flujos de detritos y lodo que afectaron viviendas y la carretera.

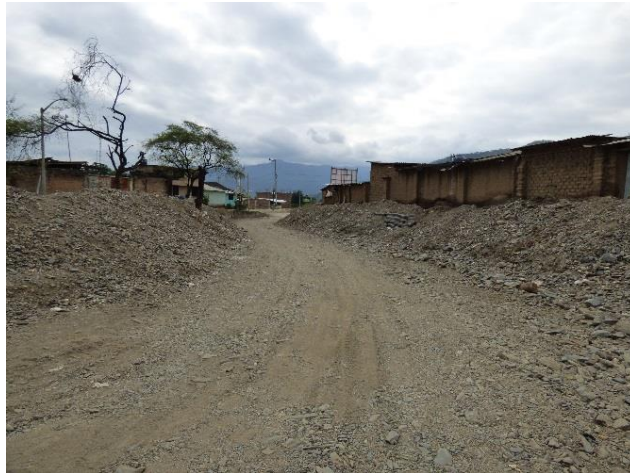
Foto 15: Cauce de quebrada que cruza por el medio de la localidad San Juan de Bigote, activada este último evento de El Niño Costero, donde destruyó una vivienda e inundo calles del poblado.

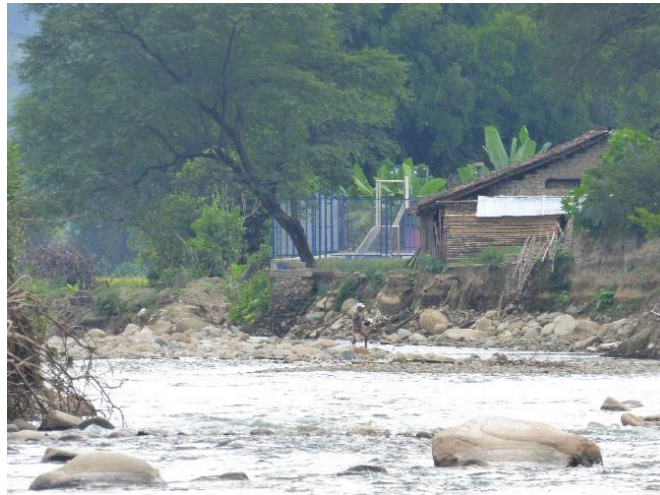
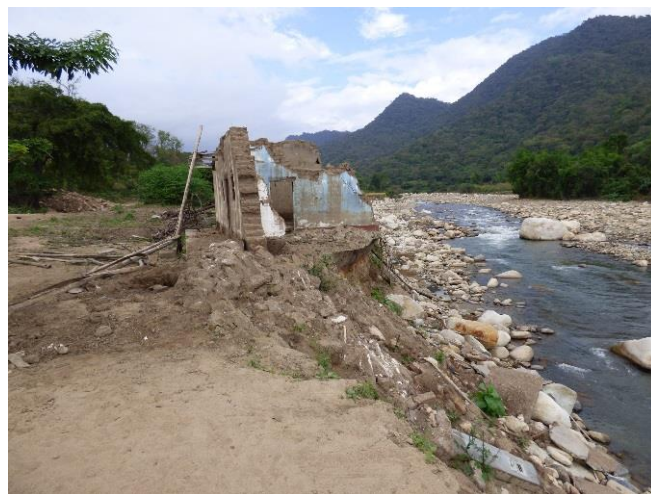
Fotos 16 y 17: Vista de las viviendas y terrenos de cultivo destruidos en la margen derecha del río Piscán, en el sector Mambluque, del distrito Yamango.

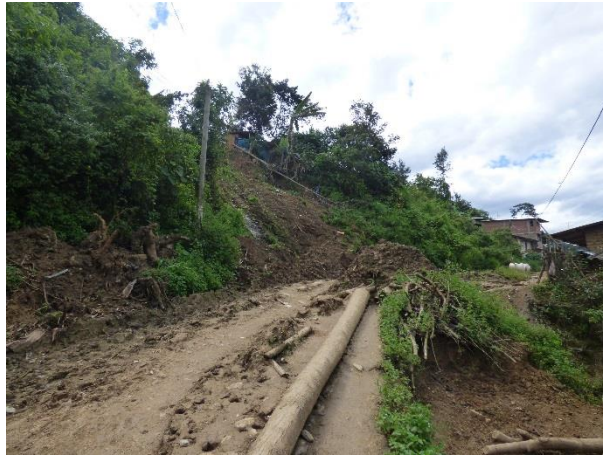
Foto 18: Trocha carrozable en el distrito Yamango, afectada por un derrumbe que obstruyo el tránsito hacia Huancabamba.

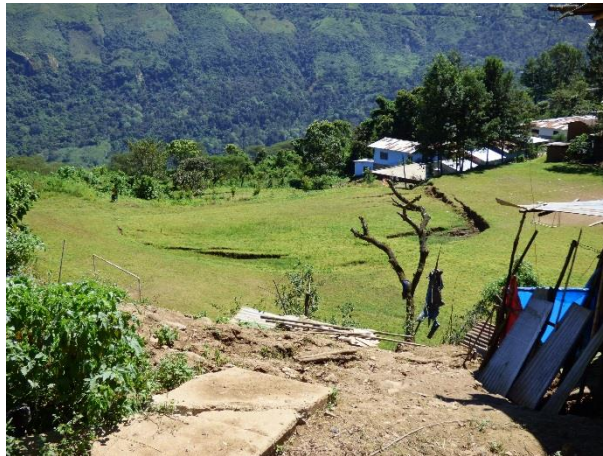
Foto 19: Deslizamiento activo que produjo el asentamiento de un campo deportivo; el deslizamiento se ha reactivado en el cuerpo de un evento antiguo. Sector Palambra.

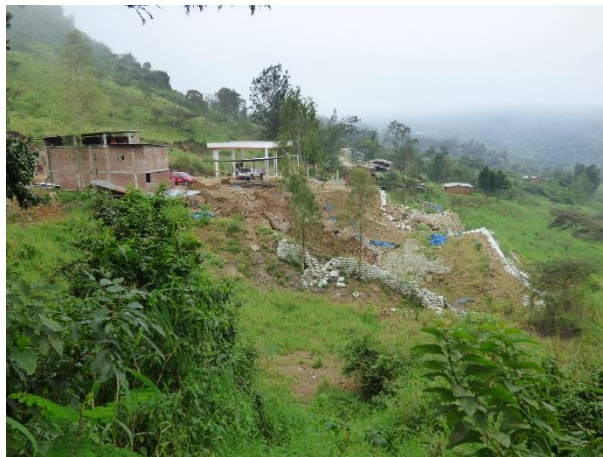
Foto 20: Deslizamiento activo en San Miguel del Faique, destruyó parte de las instalaciones de un grifo; este evento se produjo en una zona de la ladera afectada por flujos de tierra.

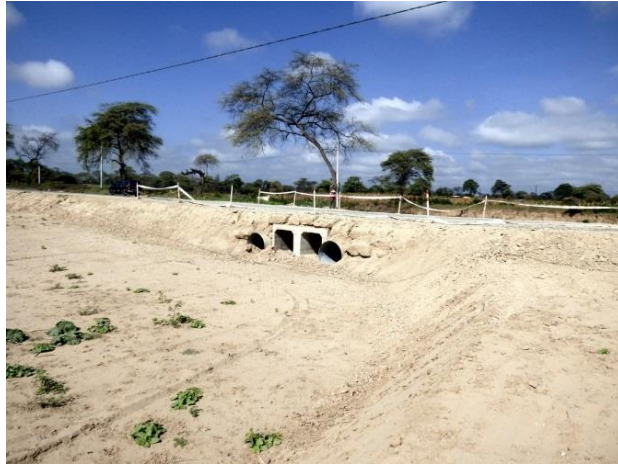
Foto 21: Carretera Piura-Cruce km 50-Olmos; a la altura del caserío Cruz Blanca fue destruida por los flujos de agua y lodo que discurrieron por una torrentera de corto recorrido y baja pendiente.

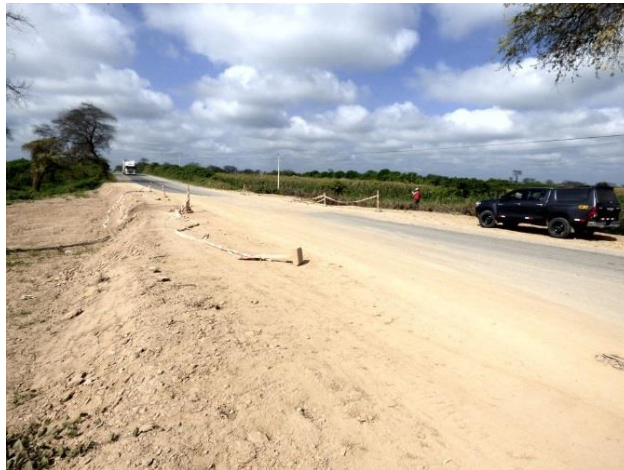
Foto 22: Carretera Piura-Cruce km 50-Olmos, a la altura del km 195+000 destruidos por flujos de lodo y agua discurridos por quebrada seca, que se activa excepcionalmente.

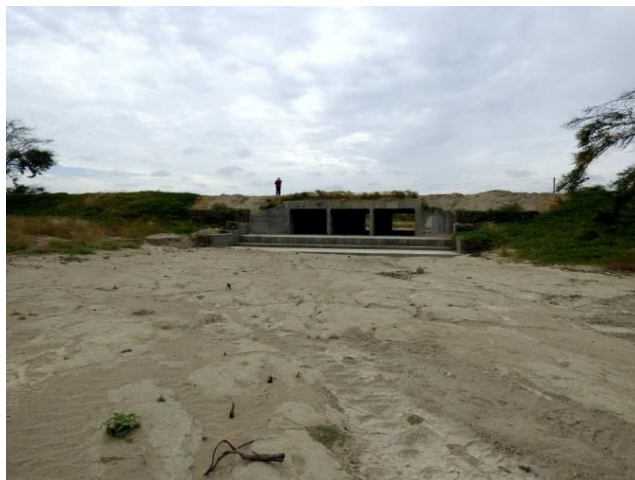
Foto 23: Panamericana Norte erosionada a la altura del km 944+135 por los flujos de agua que discurrieron por quebrada seca.

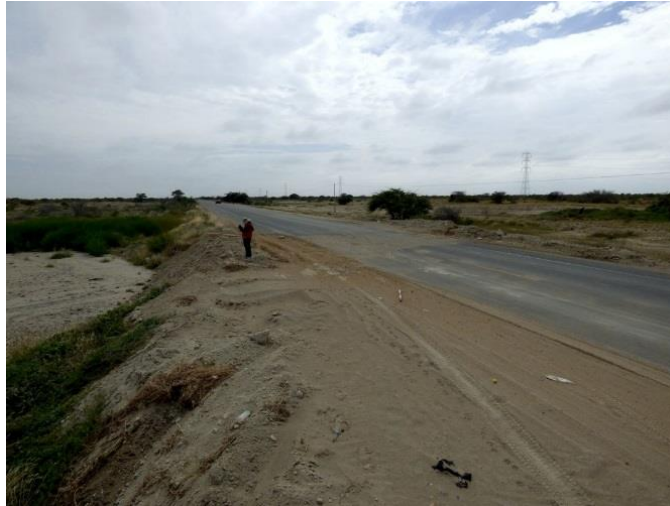
Foto 24: Panamericana Norte erosionada a la altura del km 915+840 por los flujos de agua que discurrieron por quebrada que permanece seca por largos periodos de tiempo.

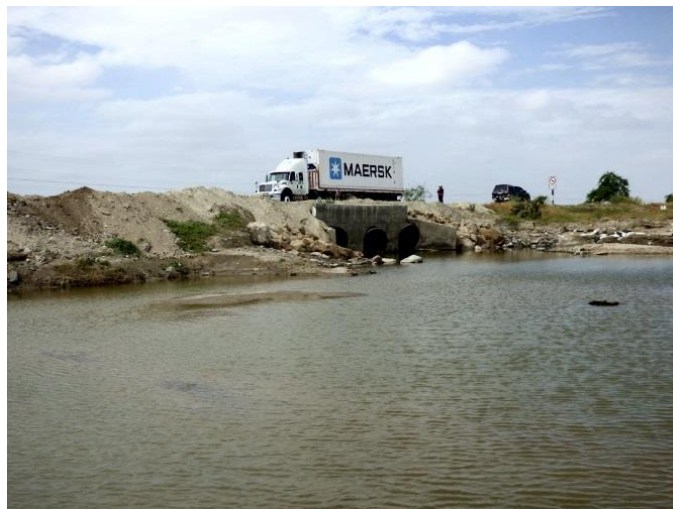
Foto 25: Panamericana Norte erosionada en los bordes de alcantarillas a la altura del km 915+050.

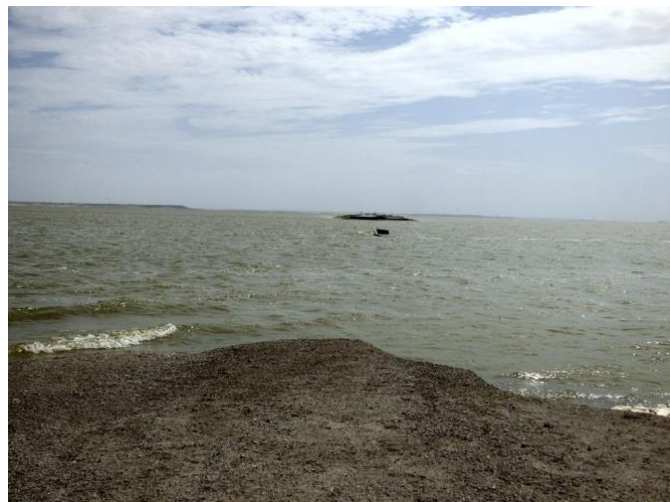
Foto 26: Carretera a Bayóvar destruida totalmente en una longitud de 216 m por las aguas que se acumularon por la formación de la Laguna La Niña.

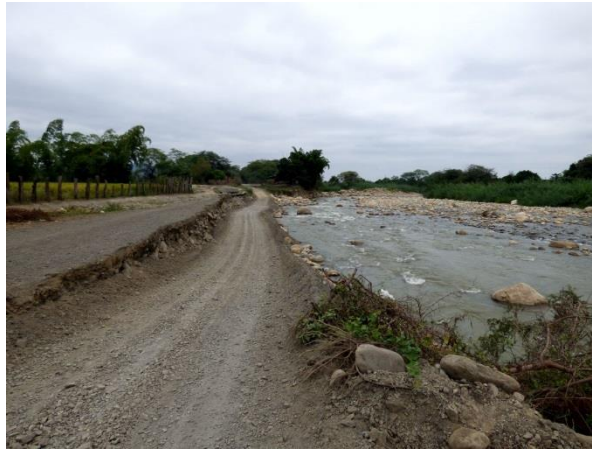
Foto 27: Tramo de 220 m carretera erosionados por el río San Jorge en la ruta de acceso a la localidad San Pedro.

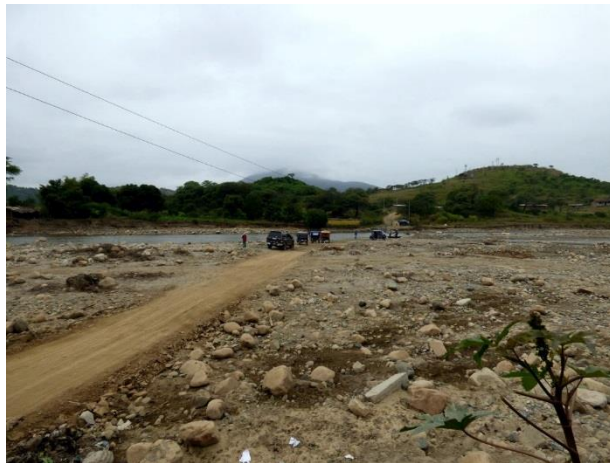
Foto 28: Carretera Morropón-La Maravilla que cruza el río Capónes, el acceso hacia esa localidad es interrumpido totalmente con las crecidas de caudal del río.

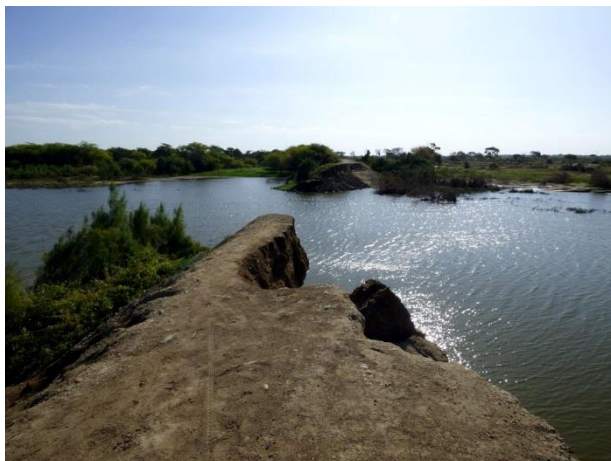
Foto 29: Muro de encauzamiento de tierra del río Piura de la margen izquierda roto en una longitud de 108 m, causó inundaciones de poblaciones y terrenos de cultivo.

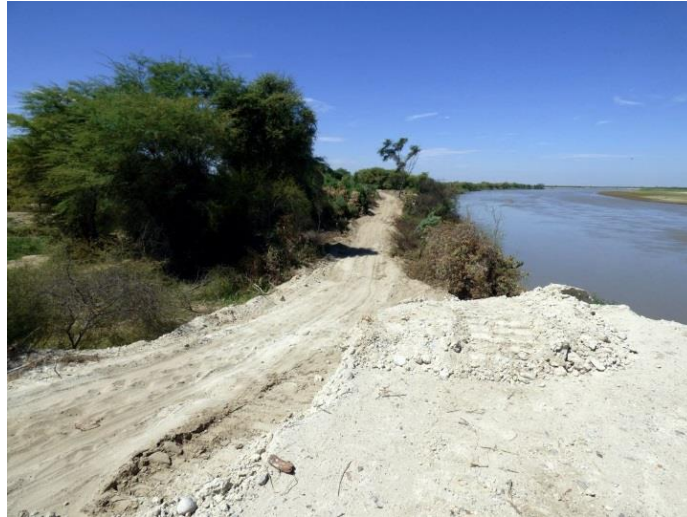
Foto 30: Muro de encauzamiento de tierra de la margen izquierda del río Piura en el sector Los Mores, destruido en una longitud de 140 m.

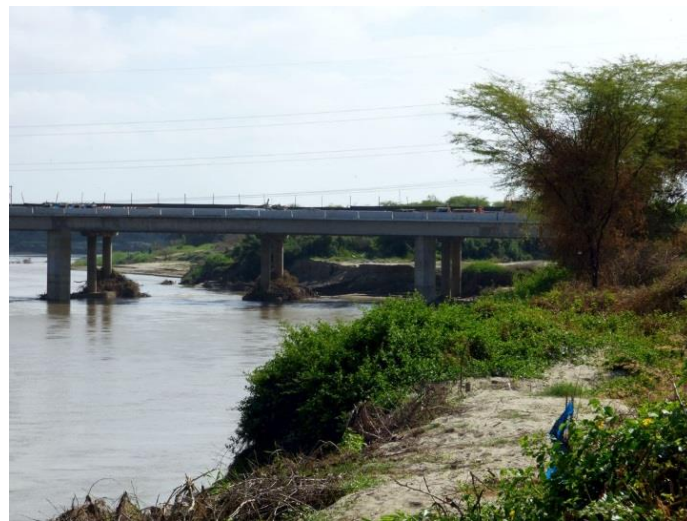
Foto 31: Margen izquierda aguas arriba del puente Grau, afectada por erosión fluvial que puede afectar estribo del puente.

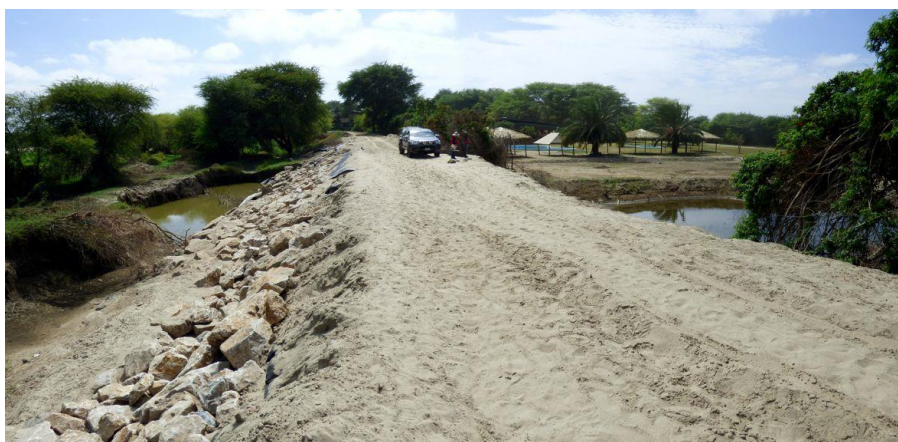
Foto 32: Muro de encauzamiento en la margen izquierda del río Piura, destruidos en el sector El Rancho, produjo el desborde e inundación de Catacaos, Simbilá, etc.

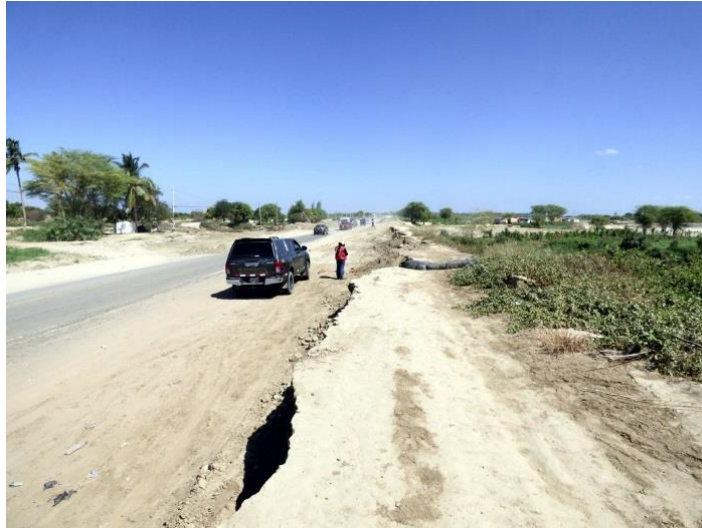
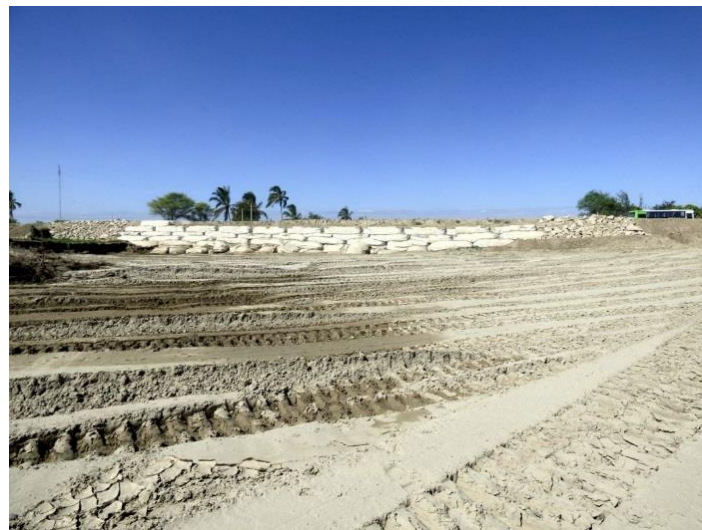
Foto 33 y 34: Muro de encauzamiento en la margen izquierda del río Piura destruido en una longitud de 90 m; causó inundación en Pedregal, Pedregal Grande y Pedregal Chico.

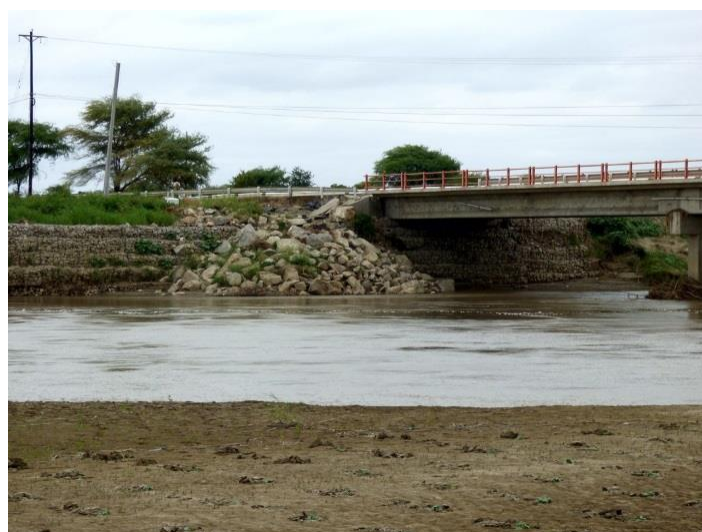
Foto 35: Erosión en el estribo de la margen izquierda del puente Independencia, se necesita realizar trabajos de reforzamiento de las defensas ribereñas.

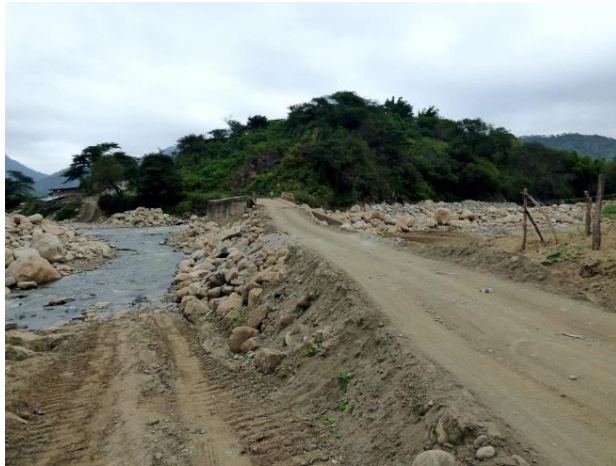
Foto 36: Estribos de puente inclinados por la erosión producida por el río Chalaco en su margen izquierda, también destruyó terrenos de cultivo.

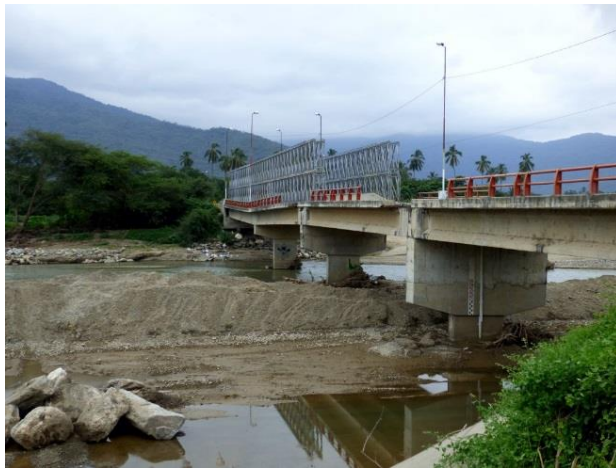
Foto 37: Puente Salitral afectada por la erosión producida por el río Piura, la loza del puente se asentó y fue necesario colocar un puente tipo Bailey para habilitar el tránsito hacia la localidad de Salitral.

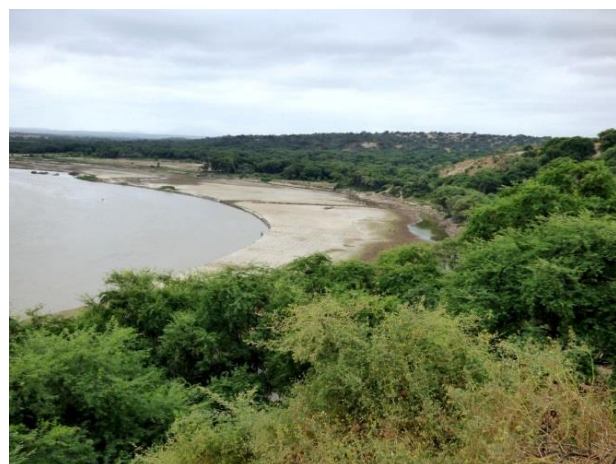
Foto 38: Terrenos de cultivo ubicados en el cauce del río Piura (margen izquierda) erosionados totalmente por los grandes caudales discurridos por el río, sector Punta Arena.

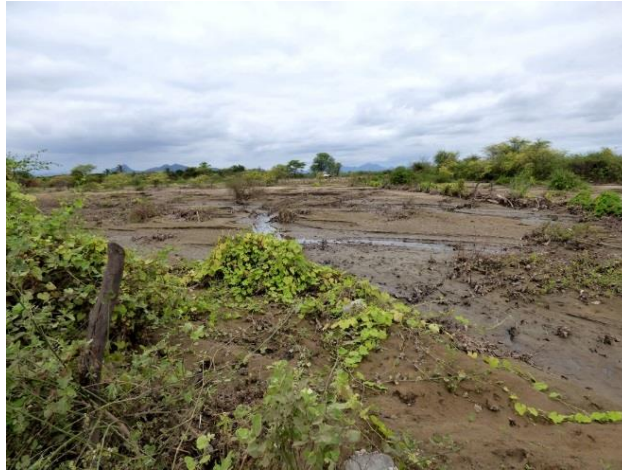
Foto 39: Terrenos de cultivo ubicados en la margen derecha del río Charanal, en lo que vendría a ser una terraza media, fueron destruidos por las inundaciones.

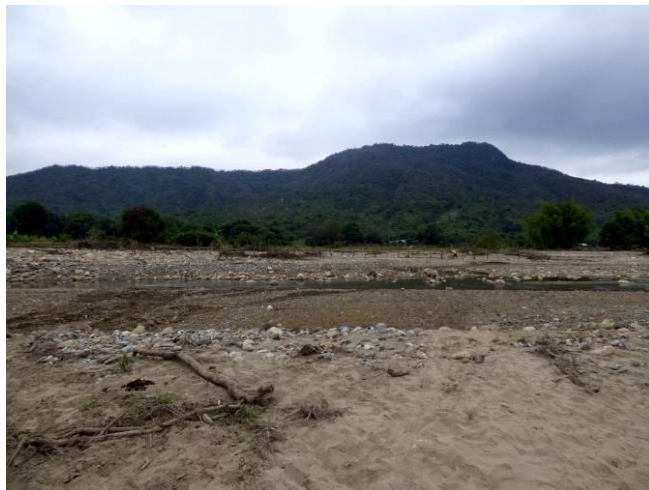
Foto 40: Terrenos de cultivo ubicados dentro de las terrazas del río Corrales destruidos, sectores de Maray y Pampa de Flores, del distrito Morropón.

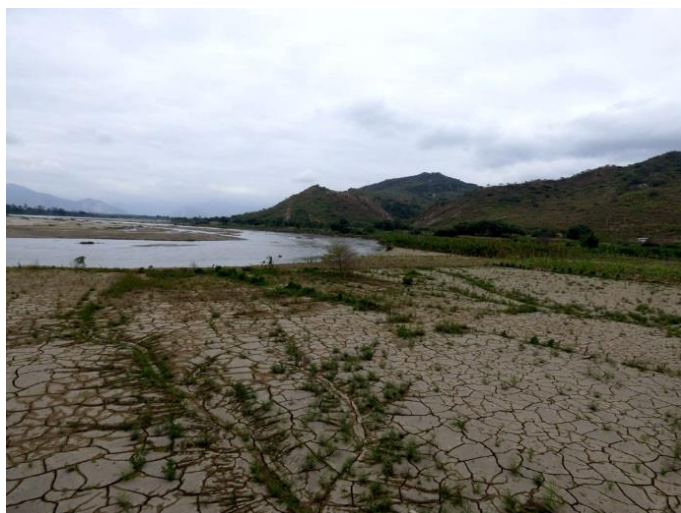
Foto 41: Erosión intensa en la margen izquierda del río Piura, este se pegó hacia esa margen unos 378 m afectando terrenos de cultivo ubicados dentro de la llanura de inundación y terrazas bajas.
