Análisis geológico y numérico del flujo de lodo de la quebrada El Tejado del 31 de enero de 2022, Quito - Ecuador

Liliana Paulina Troncoso¹, Gustavo Córdoba Guerrero², Jorge Vallejo Morillo², Nicolás Rondal¹, Luis Pilatasig¹, Elías Ibadango¹, Stalin Solano¹, Andrés Gorki Ruiz¹, Cristian Zura¹, Francisco Viteri¹, Alex Mateus¹, Rafael Alulema¹, Andrés Murillo¹, Rai Torres¹, Alexis Cantares¹, Jorge Ordóñez³ y Gustavo Pinto¹

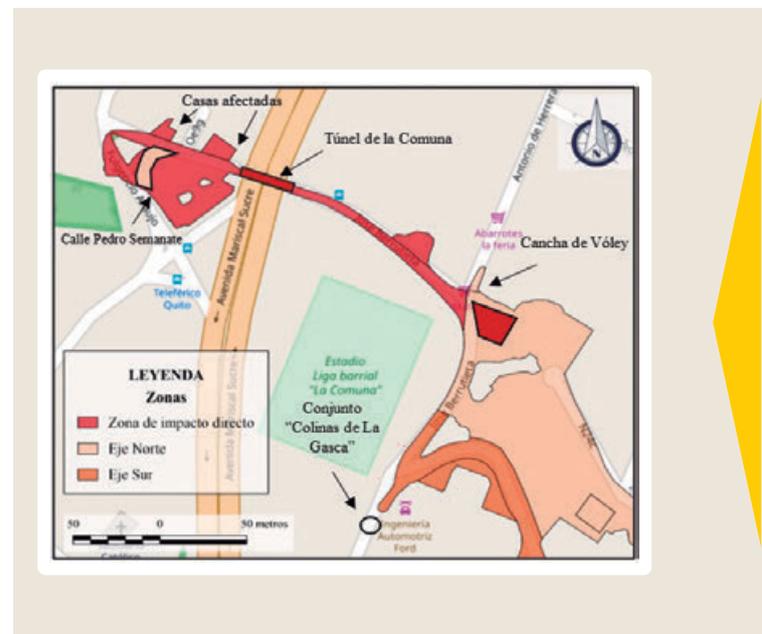
Rondal (2022) señala que la zona de impacto directo (zona roja en la Fig. 3) corresponde al sector de La Comuna y de acuerdo con el video de la cámara de seguridad del conjunto residencial "Colinas de la Gasca" (UTM: 776943.23, 9978750.99) a las 18:09 (tiempo local), el material acumulado en el colector se desbordó y avanzó hasta la cancha de vóley Belisario Quevedo. En esta zona el flujo mostró un comportamiento turbulento, arrastrando automóviles, troncos de hasta 3 metros, cercas de malla y escombros hasta de 1.5 metros de longitud. Este sector se consideró como una zona de erosión debido a las pendientes entre 12° y 5° de inclinación y el espesor del depósito fue de hasta de 1 cm.

► Fig. 3 – Zonas de afectación, Sector La Comuna. Tomado de Rondal, 2022.

El flujo del lodo al llegar a la cancha Belisario Quevedo destruyó la estructura asociada y se llevó a cerca de 50 personas que se encontraban ahí en ese momento (Radio Pichincha, 2022). En esta zona el flujo se dividió en 2 ramales, uno que continuó por la calle N24C al norte y la otra por la calle José Berrutieta hasta llegar a la Avenida La Gasca, al sur (Fig. 3).

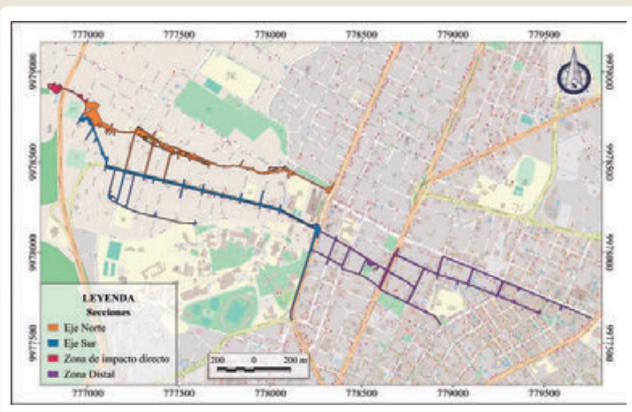
El flujo de lodo recorrió una distancia de 3.2 km desde el sector de La Comuna (desde el colector) hasta la Avenida 6 de diciembre (UCE, 2022) y considerando su comportamiento se dividió en 4 secciones (Fig. 2) (Rondal, 2022):

1. La zona de impacto directo
2. Eje norte (Calle Núñez de Bonilla)
3. El eje sur (Avenida La Gasca)
4. La zona distal (Avenida 6 de diciembre)

► Fig. 2 – Secciones del depósito del aluvión de la quebrada El Tejado. Tomado de Rondal, 2022.

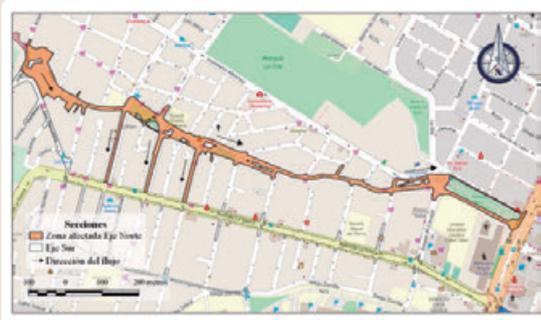
En el caso del eje norte, el flujo abarcó desde la cancha de vóley a lo largo de las calles N24C y Núñez de Bonilla hasta la avenida América y las transversales Francisco Lizarazu, Domingo Espinar y Fernández de Recalde de oeste a este (Fig. 4).

► Fig. 4 – Zonas de afectación eje norte. Tomado de Rondal, 2022.

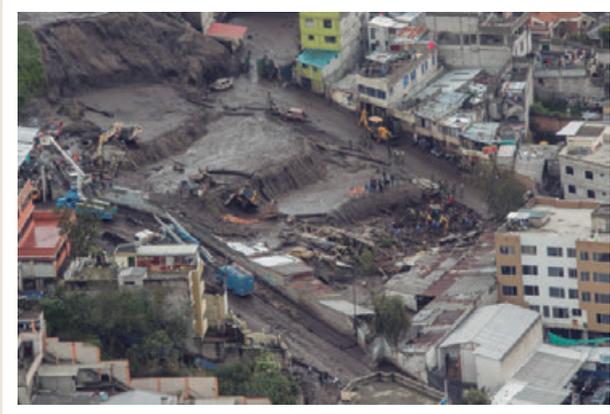
Esta sección del flujo tuvo un comportamiento distinto al eje sur debido a que, al este de la cancha de vóley, separado por un talud de 35° de inclinación, se encontraba una escombrera con material de origen urbano no consolidado. El talud causó un efecto de cascada que provocó el impacto directo del flujo en el depósito generando un efecto erosivo que permitió enriquecer de material (sedimentos y escombros) al flujo norte (Fig. 5).

► Fig. 5 – Zona de afectación del eje norte. Detalle de la influencia del flujo de lodo sobre la escombrera (zona con escalones tipo terraza en el cuadro rojo) y la presencia del talud al este de la cancha de vóley. Tomado de El Comercio, (2022).

Con respecto a los componentes antrópicos se resalta que se relaciona con la ocupación e influencia de las actividades humanas desde los 3000 m.s.n.m hasta la zona del colector en la quebrada El Tejado. Otra fuente que alimentó de material al depósito, fue la escombrera con materiales de origen antrópico no consolidado, ubicada al este de la cancha de vóley Belisario Quevedo (Fig. 3 y Fig. 5).

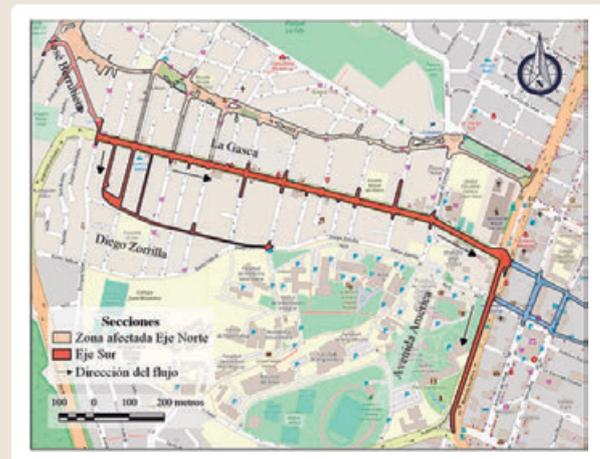
En el eje sur el flujo avanzó a lo largo de la calle José Berrutieta y las avenidas La Gasca y América, se observó el aporte de material hacia la calle Diego Zorrilla al sur por el pasaje Atacames y las calles Francisco Javier Lizarazu y Romualdo Navarro (Fig. 6).

En la avenida La Gasca el flujo tuvo una alta capacidad de carga transportando automóviles, contenedores de basura, escombros y troncos de hasta 2.5 metros, el espesor promedio del depósito a lo largo de la avenida fue de 5 centímetros. En esta sección se observó un comportamiento de olas debido a que la fracción de material más grande (hasta 4 metros) se depositó y la parte acuosa se acumuló y desbordó nuevamente generando este fenómeno (Rondal, 2022). De manera adicional se señala que la huella de la inundación máxima, dejada en las paredes, en la Avenida La Gasca fue de aproximadamente 35 centímetros.

► Fig. 6 – Zonas de afectación en el eje sur. Tomado de Rondal, 2022.

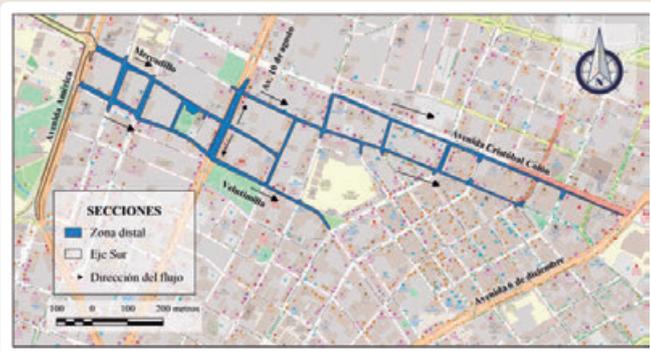
En la zona distal el flujo avanzó siguiendo el cauce de la calle Alonso de Mercadillo afectando a las transversales hasta llegar a las avenidas principales como la 10 de agosto, Cristóbal Colón y 6 de diciembre. Durante el levantamiento de información realizado el 2 de febrero de 2022 se determinó que el depósito en esta zona estaba conformado de material primario y removilizado. El espesor promedio fue de 5 cm, a excepción de la avenida 10 de agosto y su intersección con la calle Alonso de Mercadillo en donde se acumuló una gran cantidad de material abarcando un área total de 2937 m² con un espesor promedio de 54.9 cm. La

mayor zona de acumulación se encontró en las inmediaciones del parque Santa Clara de Millán (Fig. 7 y Fig. 8). El cambio de comportamiento en el espesor se debe a que en la zona se evidenció la presencia de una depresión topográfica (propia del territorio) y la influencia de las estructuras (desniveles de las calles) que actuaron como barreras al avance del flujo de lodo hacia el este.

► Fig. 7 - Zonas de afectación en el eje distal Tomado de Rondal (2022).

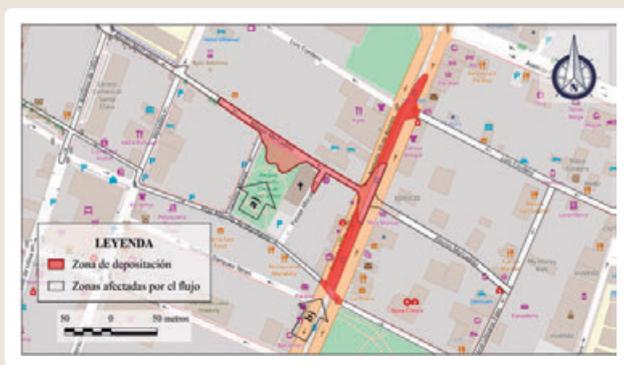
La acumulación del material detallado en la Fig. 8 fue resultado del cambio de pendiente de la calle Mercadillo, desde la avenida América hasta la altura del colegio Spellman con un valor de 5° que gradualmente cambia a 0° . Los parterres de la avenida 10 de agosto también influyeron en la deposición del material en la zona, ya que presentan un desnivel de 26 centímetros, haciendo que el flujo choque con esta estructura y se desvíe hacia los lados por la avenida Ignacio de Veintimilla al sur y la calle Luis Cordero al norte (Fig. 8).

► Fig. 8 - Detalle de la zona de acumulación en el eje distal en el sector del Parque Santa Clara de Millán, Calle Mercadillo y Avenida 10 de Agosto. Tomado de Rondal (2022).

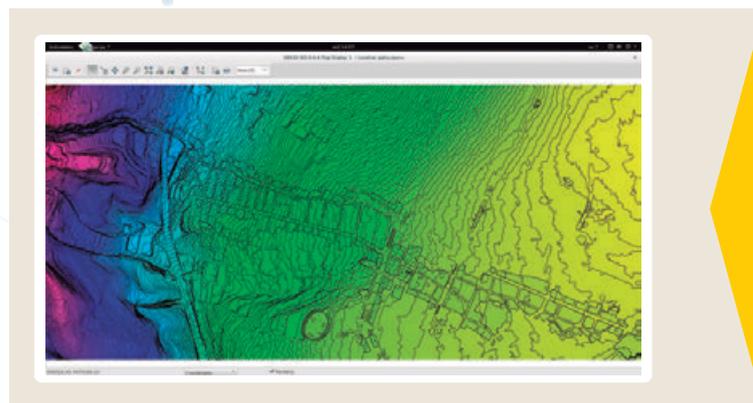
Para tener en cuenta el intrincado canal que son las calles, se recurrió a extraer la información catastral del sector de La Gasca en el DEM. La información catastral utilizada, se restringe con el levantamiento del área de influencia del flujo, como se observa en la Fig. 9. Una vez extraídos los bloques de edificios, se procede a corregir y alisar el DEM por posibles errores o vacíos en el mismo, o como resultado de la extrusión. La Fig. 9 muestra el resultado de esta operación, donde se observan sobre el DEM, curvas de nivel y los bloques de edificaciones.

► Fig. 9 – Modelo digital de elevación con curvas de nivel del sector afectado por el deslave del 31 de enero de 2022. Se pueden observar que se han extruido sobre el DEM los bloques construidos permitiendo delinear las calles por donde sucedió el flujo.

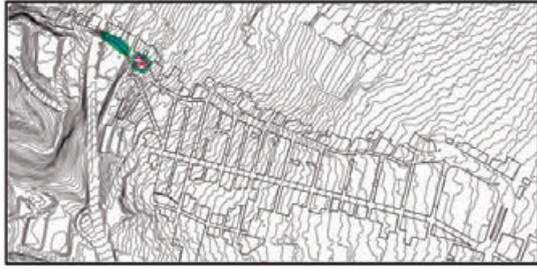
Una vez realizado el tratamiento del DEM, se procedió a definir las condiciones iniciales que aseguren un modelamiento con condiciones muy similares a las presentadas en el evento real. El volumen de sólidos depositado fue de aproximadamente 7.000 m³. Para el estimar el volumen total a modelar, se analizó la huella del flujo y se la comparó con el espesor medio del depósito, lo cual permitió deducir como una primera aproximación, un porcentaje de agua de aproximadamente 37%, resultando en un volumen total que fluyó por las calles, bajo lo asumido, de unos 19.000 m³. Tras un análisis fotográfico del volumen de escombros movilizad por el impacto del deslave se dedujo que su volumen incorporado, incluyendo el agua, debió ser de unos 8.000 m³; por tanto se tiene para el deslave de la quebrada El Tejado unos 11.000 m³. La pila correspondiente a los escombros se ubicó en el lugar que fue usado como escombrera. Debido al alto costo computacional del modelamiento, se optó por ubicar el material proveniente directamente de la quebrada El Tejado dentro del perímetro urbano. Se realizaron varias pruebas dividiendo este volumen en varias pilas. Un análisis aproximado de la velocidad de llegada de la avalancha al túnel indicó que debió ser de alrededor de 2.5 m/s. Sin embargo, sea cual fuere la configuración y cantidad de las pilas en que se dividió el volumen, se encontró que a la salida del túnel la velocidad resulta aproximadamente entre 4 m/s. Por otra parte, iniciar la pila dentro del túnel, condujo a inestabilidades computacionales que se prefirió evitar. Por lo anterior se optó por ubicar dos pilas contiguas de material justo a la salida del túnel, con 5.000 m³ y 6.000 m³, como se observa en la Fig. 10.

► Fig. 10 – Ubicación de las pilas de material iniciales. En azul, el material proveniente de la quebrada El Tejar, a la salida del túnel. En rojo la pila de material correspondiente a los escombros que fue incorporado por el flujo.

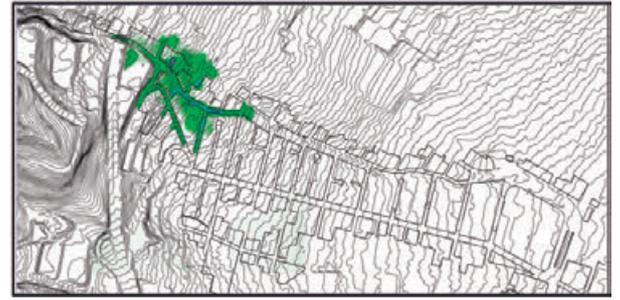
Con estas condiciones iniciales de entrada, se procede a realizar la simulación. Es de notar que debido a la complejidad del canal artificial en que se convierten las calles, se tiene un alto costo computacional, del orden de un día y medio de cómputo por cada minuto simulado. La Fig. 11 muestra cómo el flujo se dispersa en dos ramas. La rama norte incorpora los escombros y por inercia avanza acelerada y peligrosamente por las calles N24C y Núñez de Bonilla, con presiones dinámicas capaces de derribar y arrastrar personas, y de afectar muros no confinados que sufran impacto frontal. En la rama sur fluye más lentamente con gran control topográfico donde un pequeño talud casi vertical desvía esta rama hacia la Avenida La Gasca. Adicionalmente la rama norte, por la calle Francisco Lizarazu aporta material al flujo de la rama sur llegando a la Avenida La Gasca antes que el flujo que desciende originalmente por esa rama.

► Fig. 11 – El deslave a los 60 segundos de simulación. Se nota como el flujo se ha dividido en dos ramas principales. Detalles en el texto.

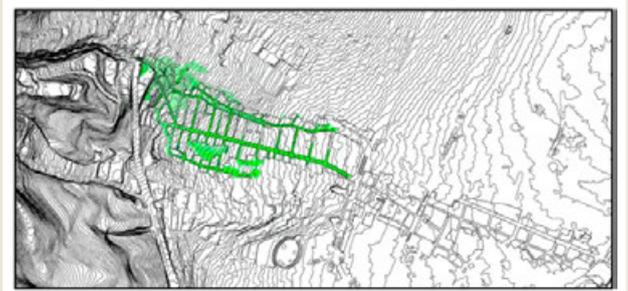
El modelo muestra que pasados 8 minutos se ha definido claramente el flujo entre las calles Núñez de

► Fig. 12 – El flujo después de 8 minutos después de su paso por el túnel. Nótese que, a ese tiempo, la rama sur es la que más material lleva consigo.

Bonilla y la Avenida La Gasca, notándose como la rama norte continúa aportando material a la rama sur, en especial cuando se presentan alteraciones estructurales que fuerzan al flujo a desviarse por los ramales que conectan a estas calles, como se ve en la Figura 12. Lo anterior resulta en que gran parte del flujo fluya por la rama sur. La velocidad media predicha por el programa a este tiempo es de aproximadamente 0.8 m/s.
