Informe Técnico N° A7263

EVALUACIÓN DE PELIGROS GEOLÓGICOS POR MOVIMIENTOS EN MASA EN EL CENTRO POBLADO JUNÍN LIBERTAD

Departamento Ayacucho
Provincia Huanta
Distrito Llochegua

MAYO
2022

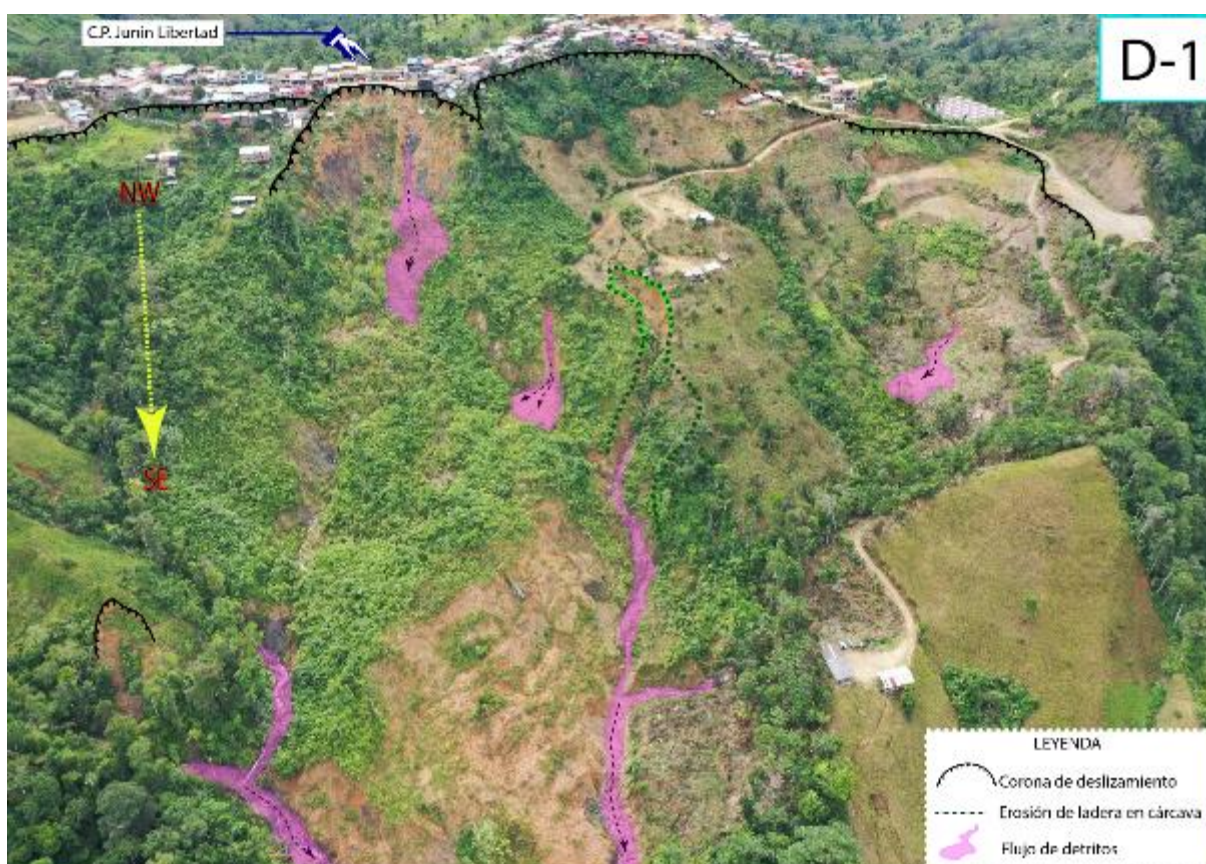
EL deslizamiento D-1 (figura 11), tiene un desplazamiento con dirección NW-SE, sobre terrenos con materiales de tipo limoarcillitas, esquisto, filitas muy fracturadas (F4) con espaciamientos próximas entre sí (0.06 – 0.10 m) y altamente meteorizada (A4) del Grupo Cabanillas, así como depósitos coluvio-deluviales que se presentan muy saturados y plásticos.

Es importante mencionar que el deslizamiento presenta una actividad retrogresiva, se considera así por la presencia de grietas de tracción distribuidos sobre la corona principal del deslizamiento, afectando la infraestructura de algunas viviendas ubicadas sobre la corona del deslizamiento.

Figura 11. Vista del deslizamiento rotacional (D-1), con dirección de desplazamiento NW-SE.
 Fuente: Fotografía capturada por el dron el día de inspección en el C.P. Junín Libertad (26/03/2022).

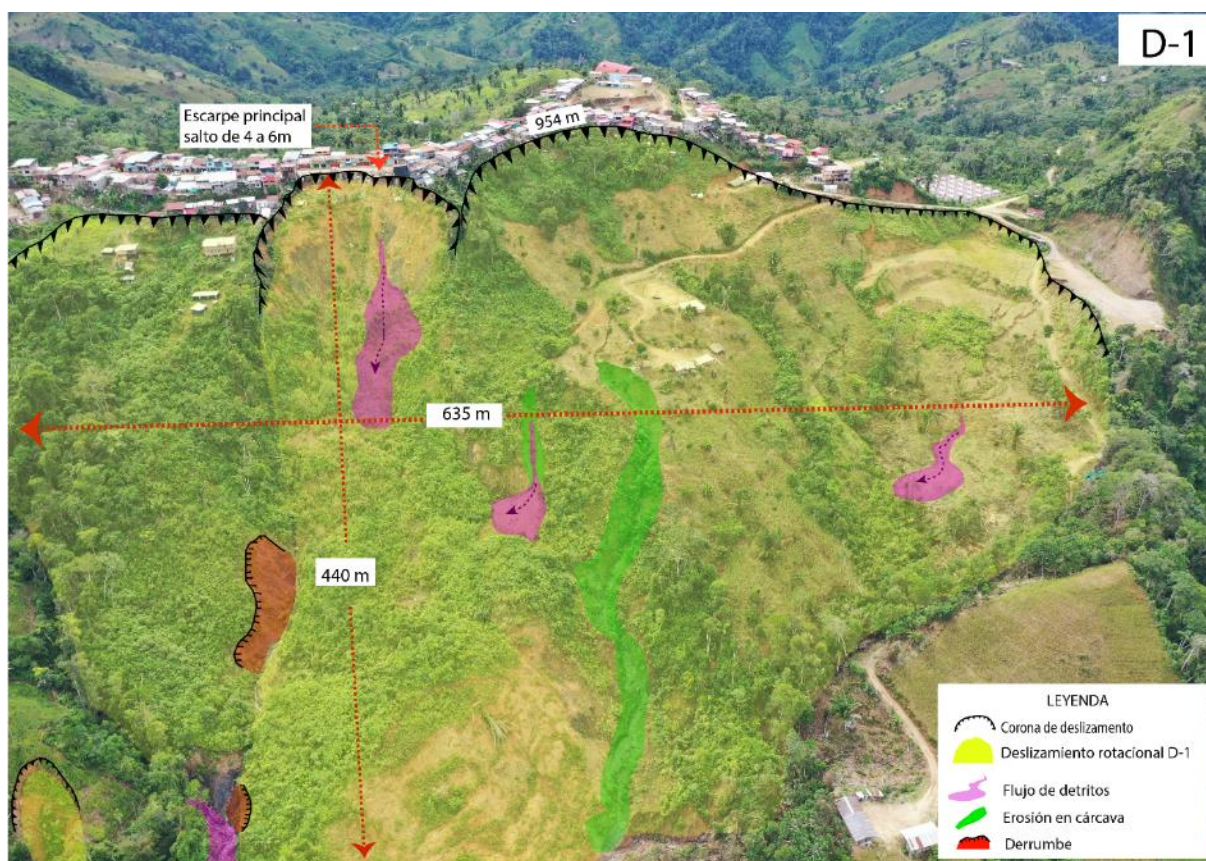
Figura 12. Vista de las dimensiones del deslizamiento (D-1), corona principal del deslizamiento (línea dentada de color negro) con un escarpe principal de 6 m, ubicado al flanco este del C.P. Junín Libertad.

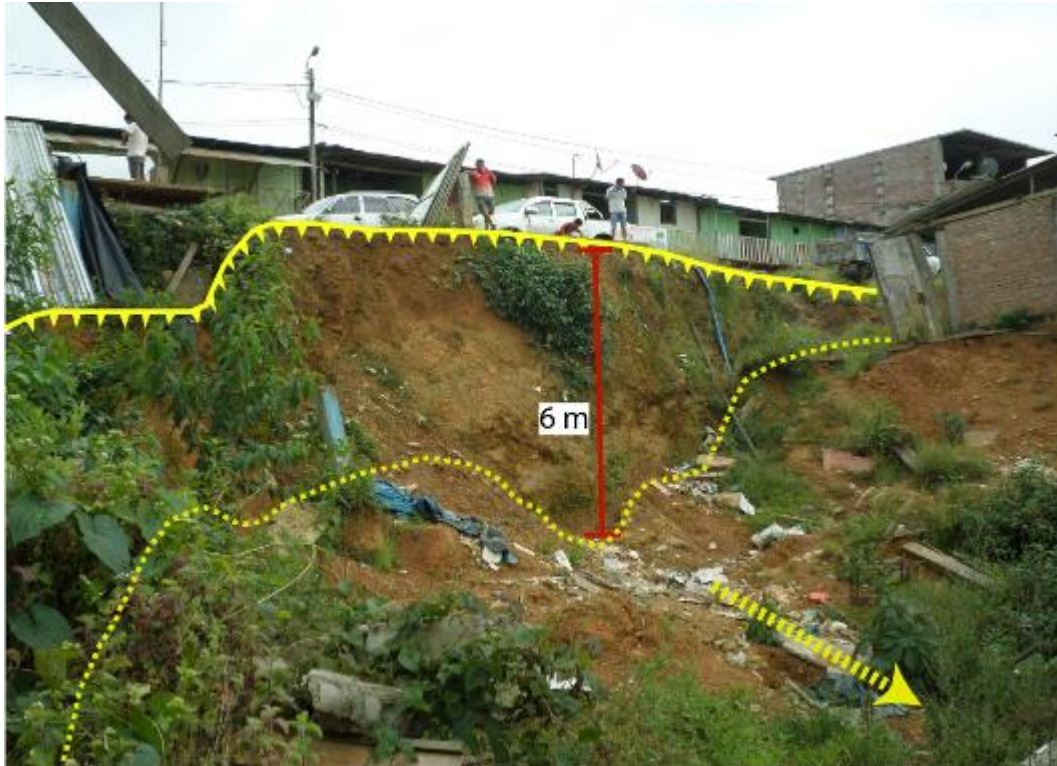
Figura 13. Vista del escarpe principal con un salto de 6 m, ubicada con coordenadas UTM (WGS 84): 607214 E; 8630446 N.

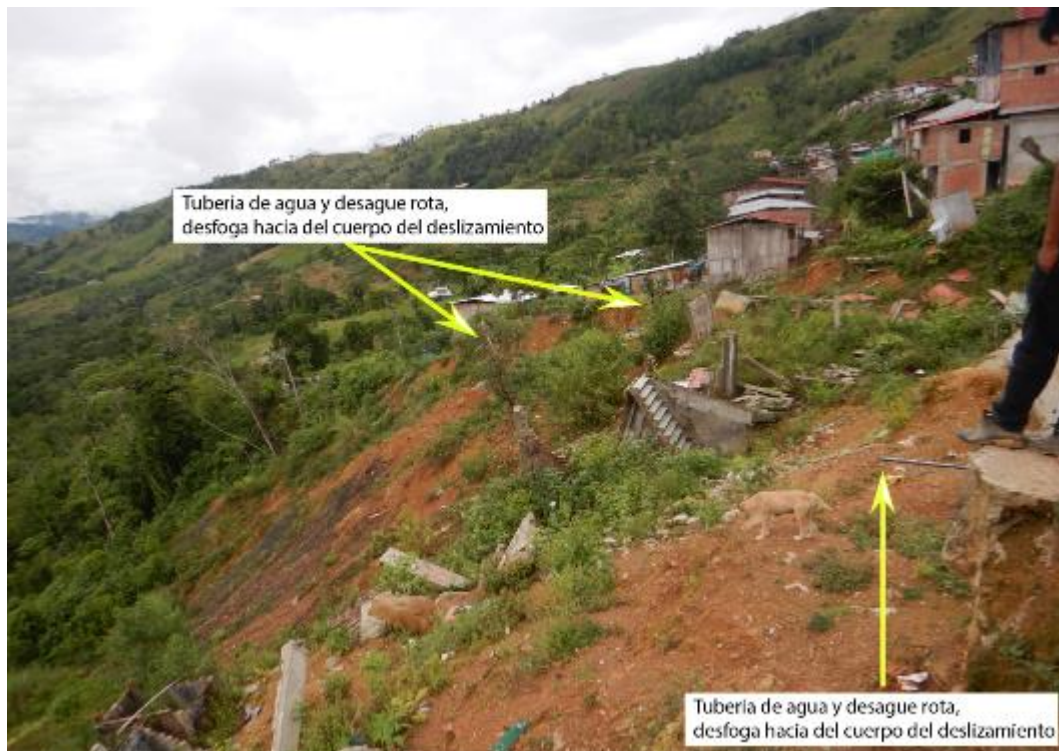
Figura 14. Vista de tuberías de agua y desagüe rota que desfoga directamente sobre el cuerpo del deslizamiento

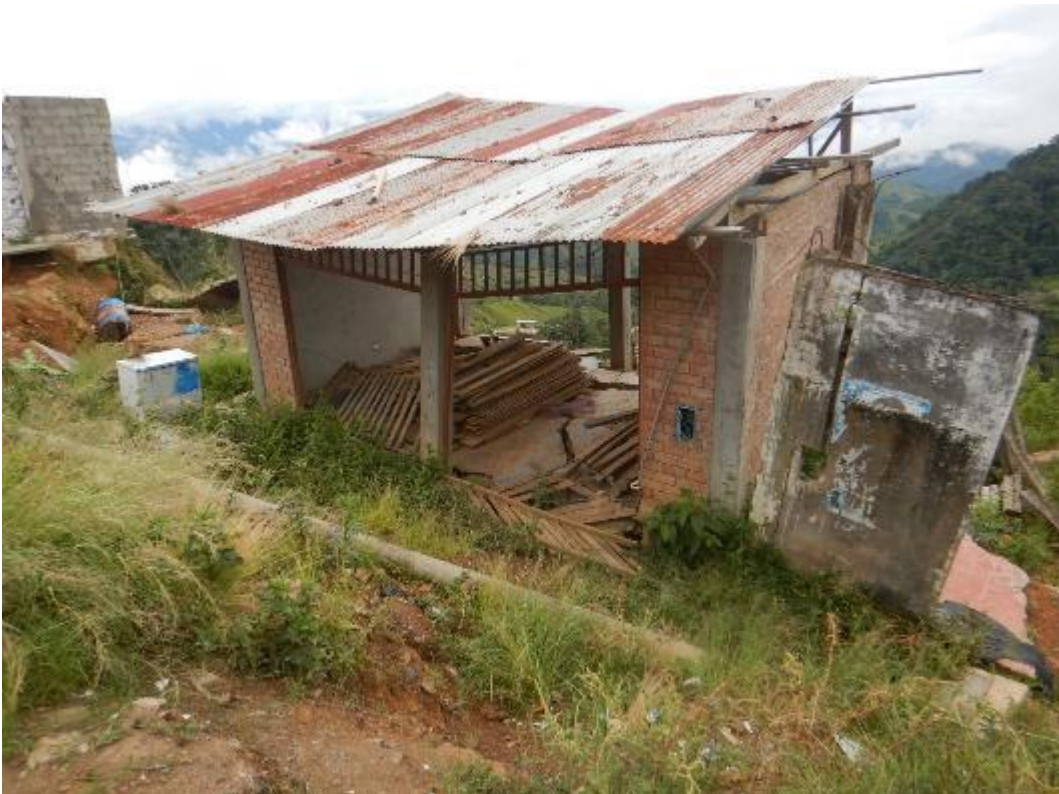
Fotografía 7. Se observa vestigios de las viviendas colapsadas por la ocurrencia del deslizamiento rotacional del 11 de enero del año 2021, ubicada con coordenadas UTM (WGS 84): 607228 E; 8630471 N.

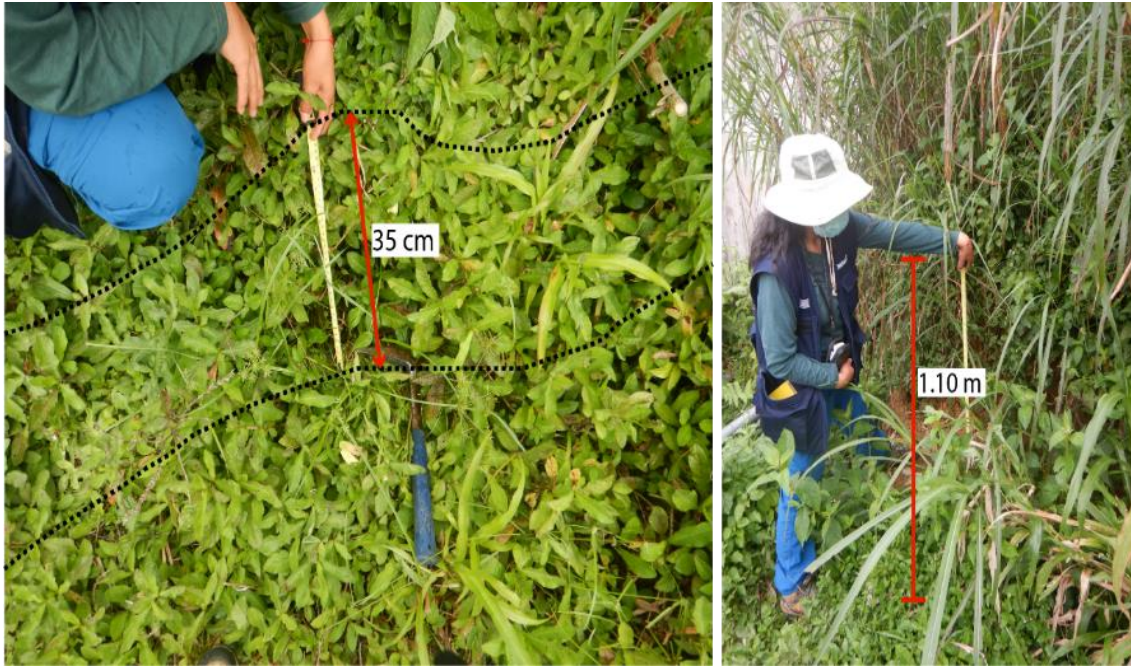
- Se evidencia presencia de grietas y pequeños escarpes en el cuerpo del deslizamiento, lo cual indica el movimiento activo del cuerpo (figuras 15 y 16).

Figura 15. Se evidencia presencia de grietas y pequeños escarpes en el cuerpo del deslizamiento, lo cual indica el movimiento activo, ubicado con coordenadas UTM (WGS 84): 607223 E; 8630431 N.

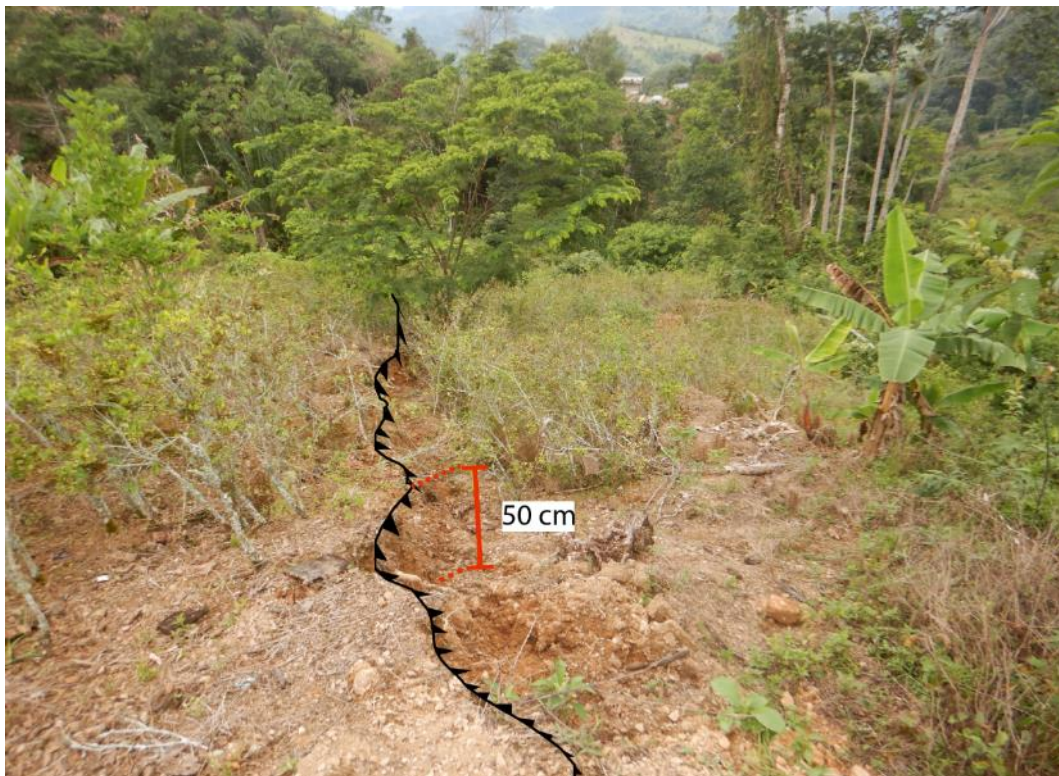
Figura 16. Vista de un escarpe con un salto de 50 cm, con dirección SE, ubicado con coordenadas UTM (WGS 84): 607476 E; 8630519 N.

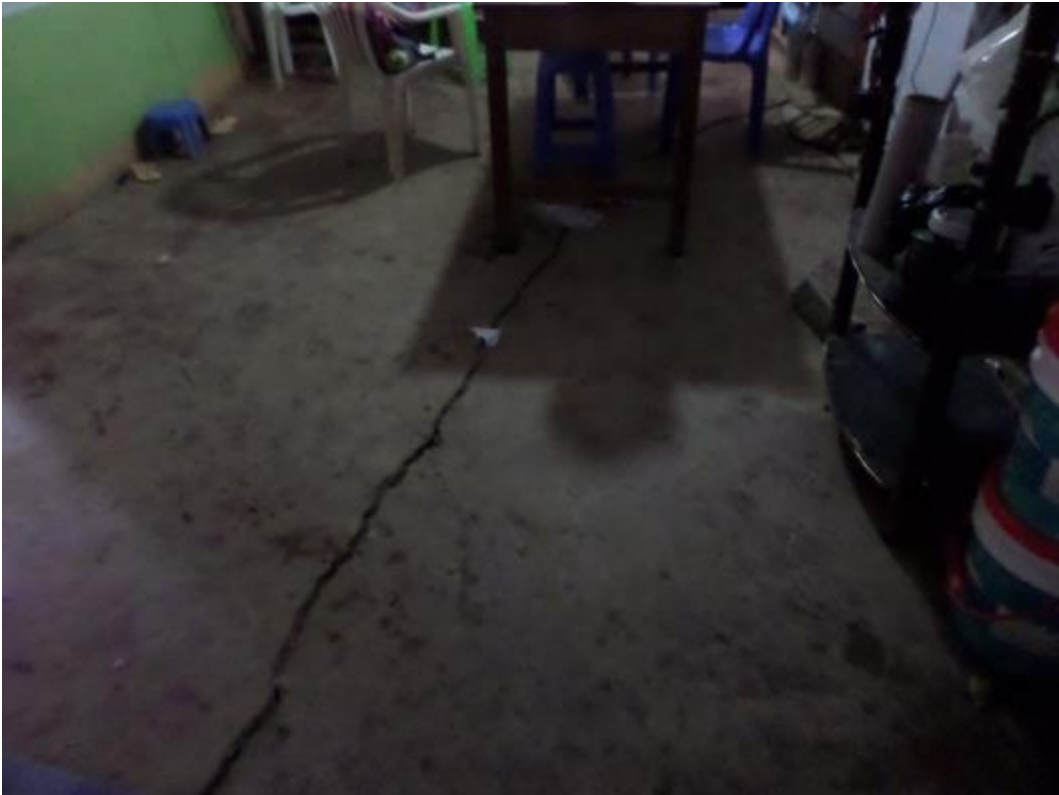
- Se observa agrietamientos en el piso de algunas viviendas que varían desde los 2.5 m a 5 m de longitud con una separación de 1.5 cm a 40 cm con profundidades visibles de hasta 1 m (fotografía 8 y figura 17).

Fotografía 8. Vista de grietas transversales en el piso de una vivienda ubicada con coordenadas UTM (WGS 84): 607248 E; 8630499 N.

5. Restringir el acceso a la zona del deslizamiento, por temas de seguridad.
6. Monitorear las grietas que se presentan en las viviendas e infraestructuras ubicadas sobre la corona del deslizamiento, ante posible incremento en profundidad, longitud y ancho de las grietas evacuar las familias.

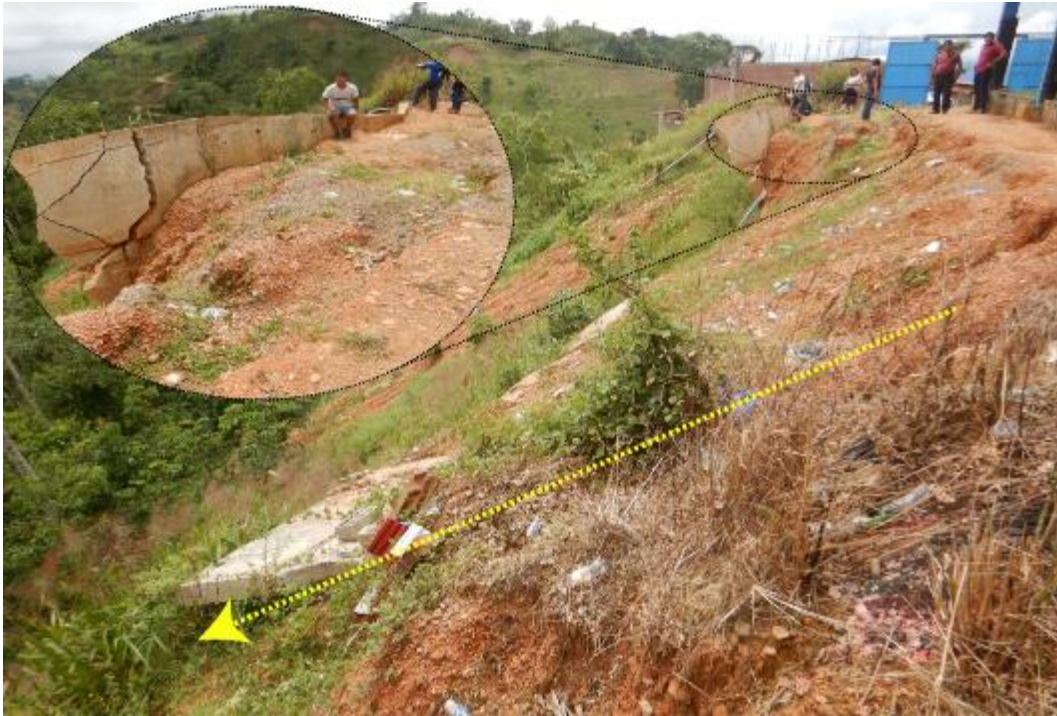
Figura 19. Se observa el colapso de 22 m de los 30 m del muro de contención, el cual se ubica a metros del campo deportivo “Recreo Campestre La Curva” con coordenadas UTM (WGS 84): 607139 E; 8630758 N; cabe mencionar que el campo deportivo mencionado se encuentra asentado sobre material de relleno.

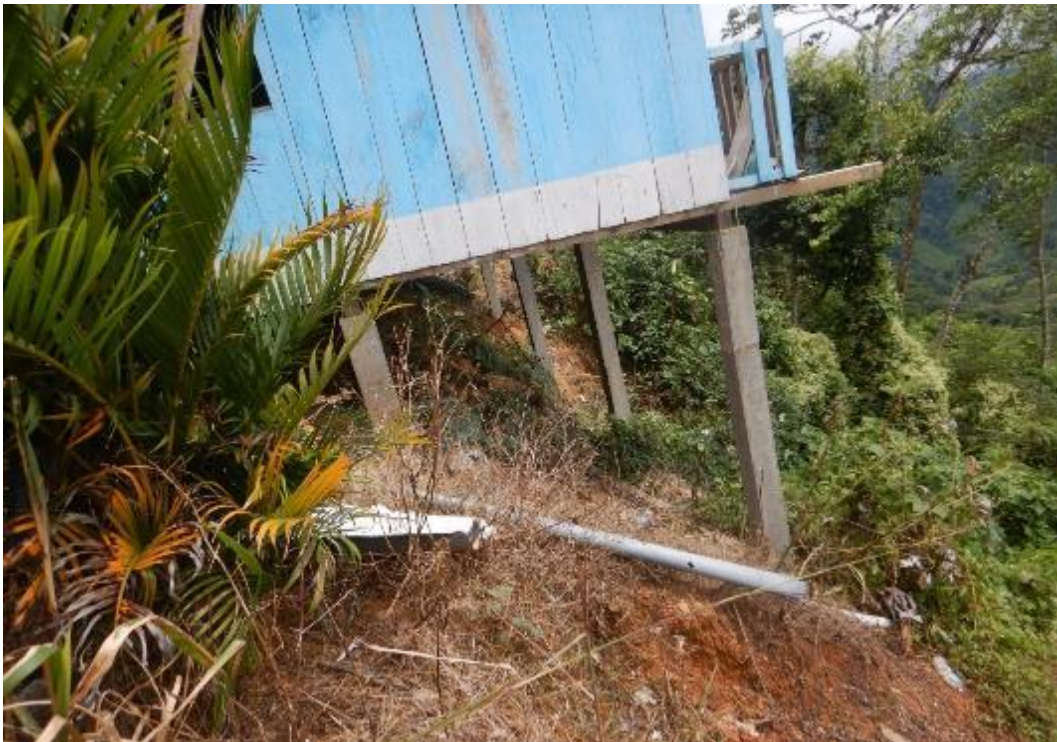
Fotografía 9. Muestra las tuberías de aguas servidas, las cuales desfogán directamente al talud provocando sobresaturación en el terreno, lo cual conlleva a un movimiento en masa ladera abajo.

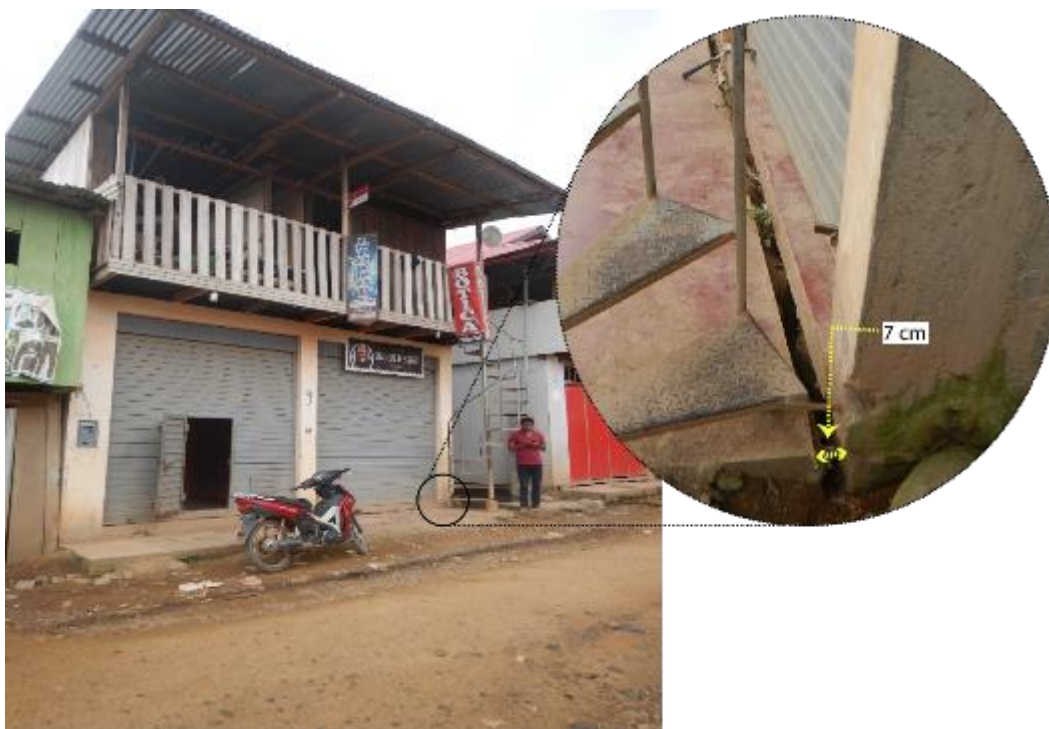
Figura 20. Se observa grietas en la vereda de la vivienda ubicada con coordenadas UTM (WGS 84): 607225 E; 8630731 N, que presenta aberturas de hasta 7cm, esto indica el estado activo del deslizamiento.

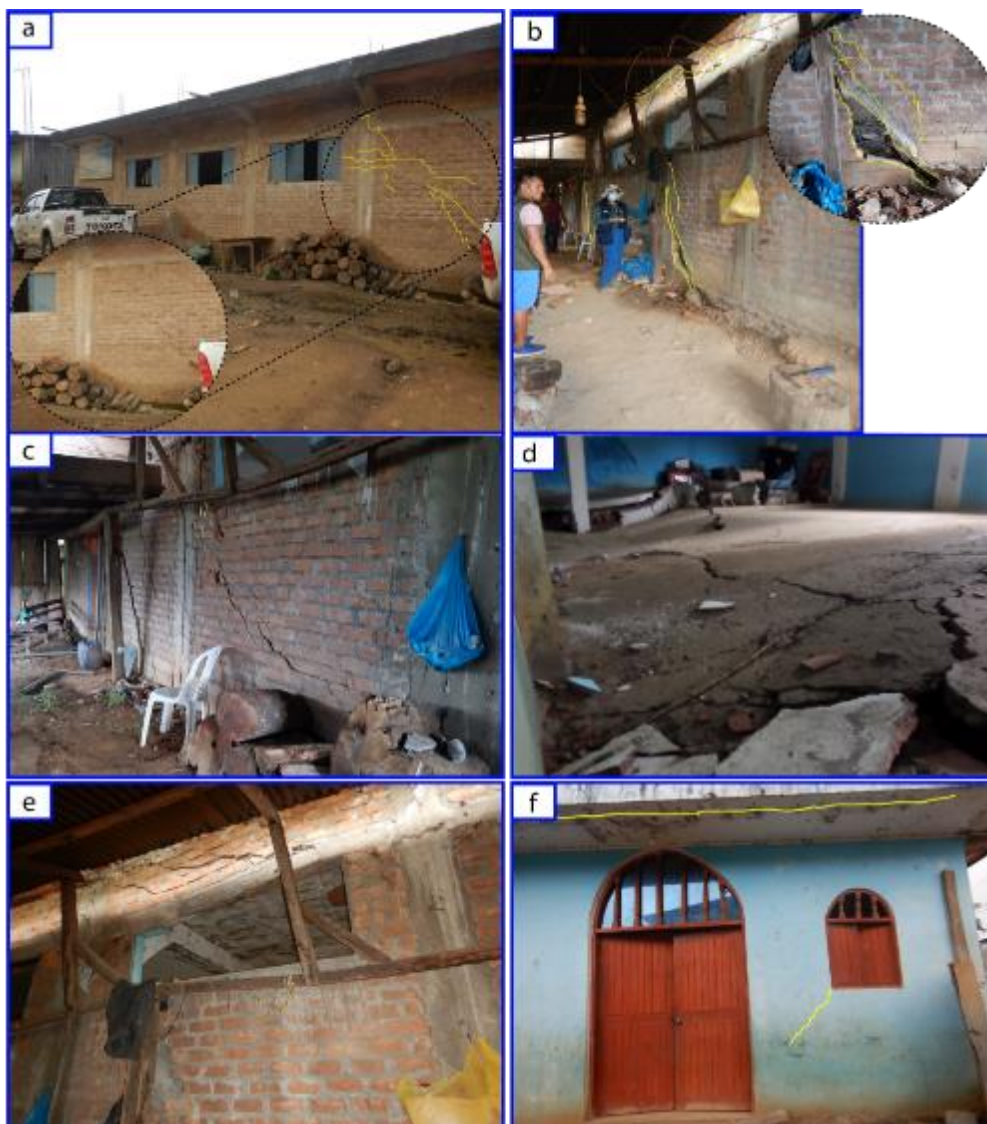
Según testimonios de los pobladores indican que desde hace 5 años la Iglesia Evangélica “Las Asambleas de Dios del Perú”, presenta grietas en las paredes y piso. El 26/03/2022 día de la inspección se observó grietas de hasta 8 cm de abertura, saltos de hasta 15 cm, actualmente la Iglesia Evangélica se encuentra inhabitable (figura 22).

Figura 22. Vista de las afecciones en la Iglesia Evangélica “Las Asambleas de Dios del Perú”, con coordenadas UTM (WGS 84): 607211 E; 8630528 N, a) grietas en la pared derecha exterior hacia la calle, b), c) y e) grietas en la pared izquierda, se observó grietas de hasta 8 cm de abertura y saltos de 15 cm, d) grietas en el piso al interior de la iglesia, f) grietas en el lumbral del techo, actualmente dicha Iglesia se encuentra inhabitable.

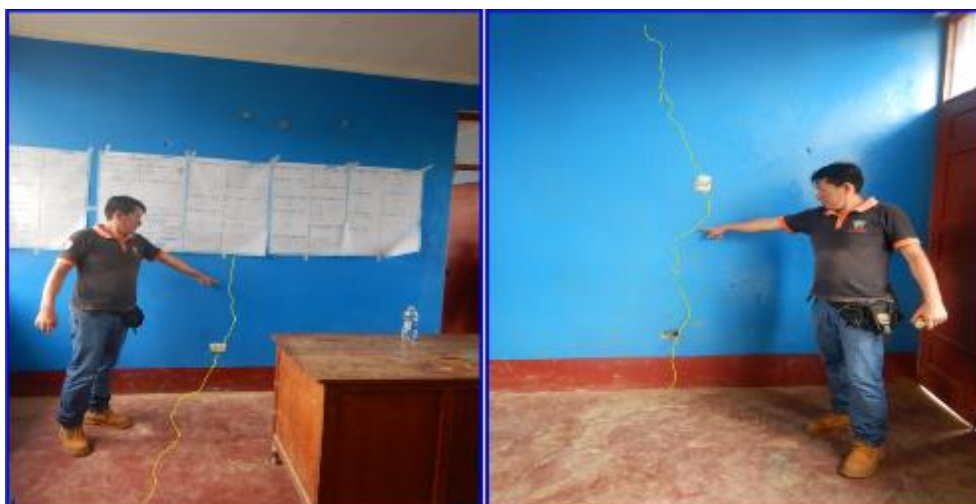
Figura 23. Vista de las grietas en las paredes de la Municipalidad del centro poblado Junín Libertad, ubicado con coordenadas UTM (WGS 84): 607151 E; 8630417 N.

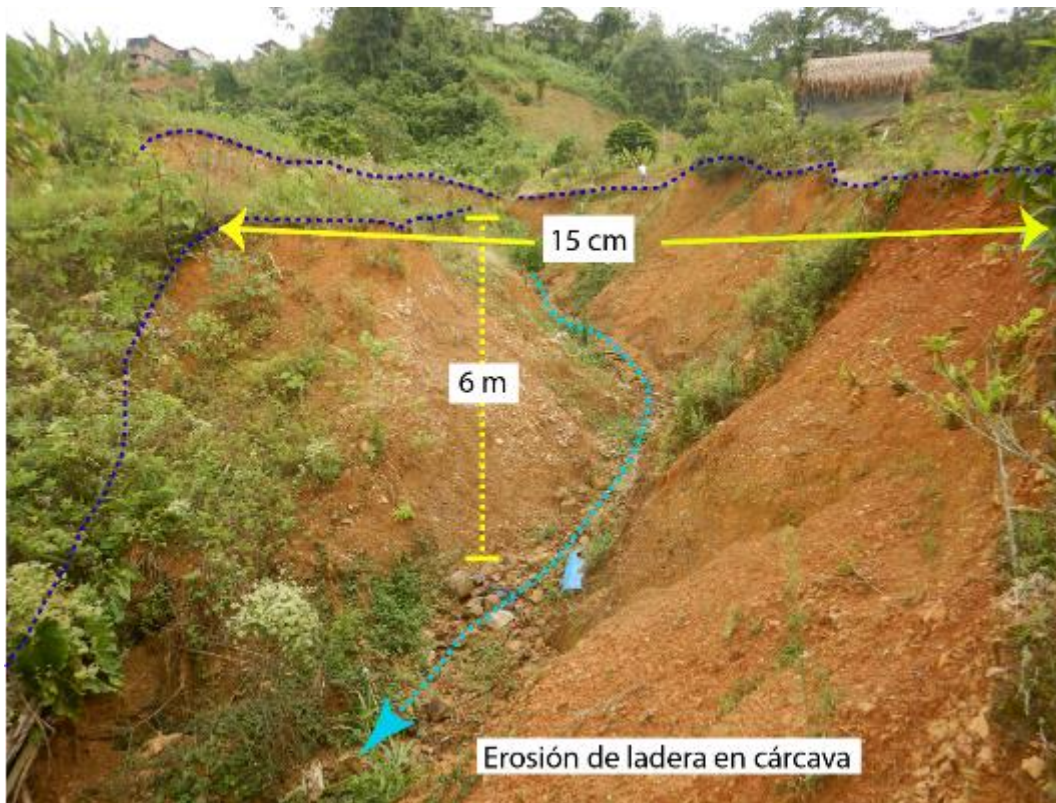
Figura 25. Vista de erosión en cárcava que se desarrollan sobre depósito coluvio-deluvial conformado por fragmentos de rocas con diámetros de 0.5 a 35 cm inmersas en una matriz limoarcillosa. Con coordenadas UTM (WGS 84): 607419 E; 8630519 N, se ubica una cárcava con profundidad de 6 m y un ancho de erosión de 15 m.

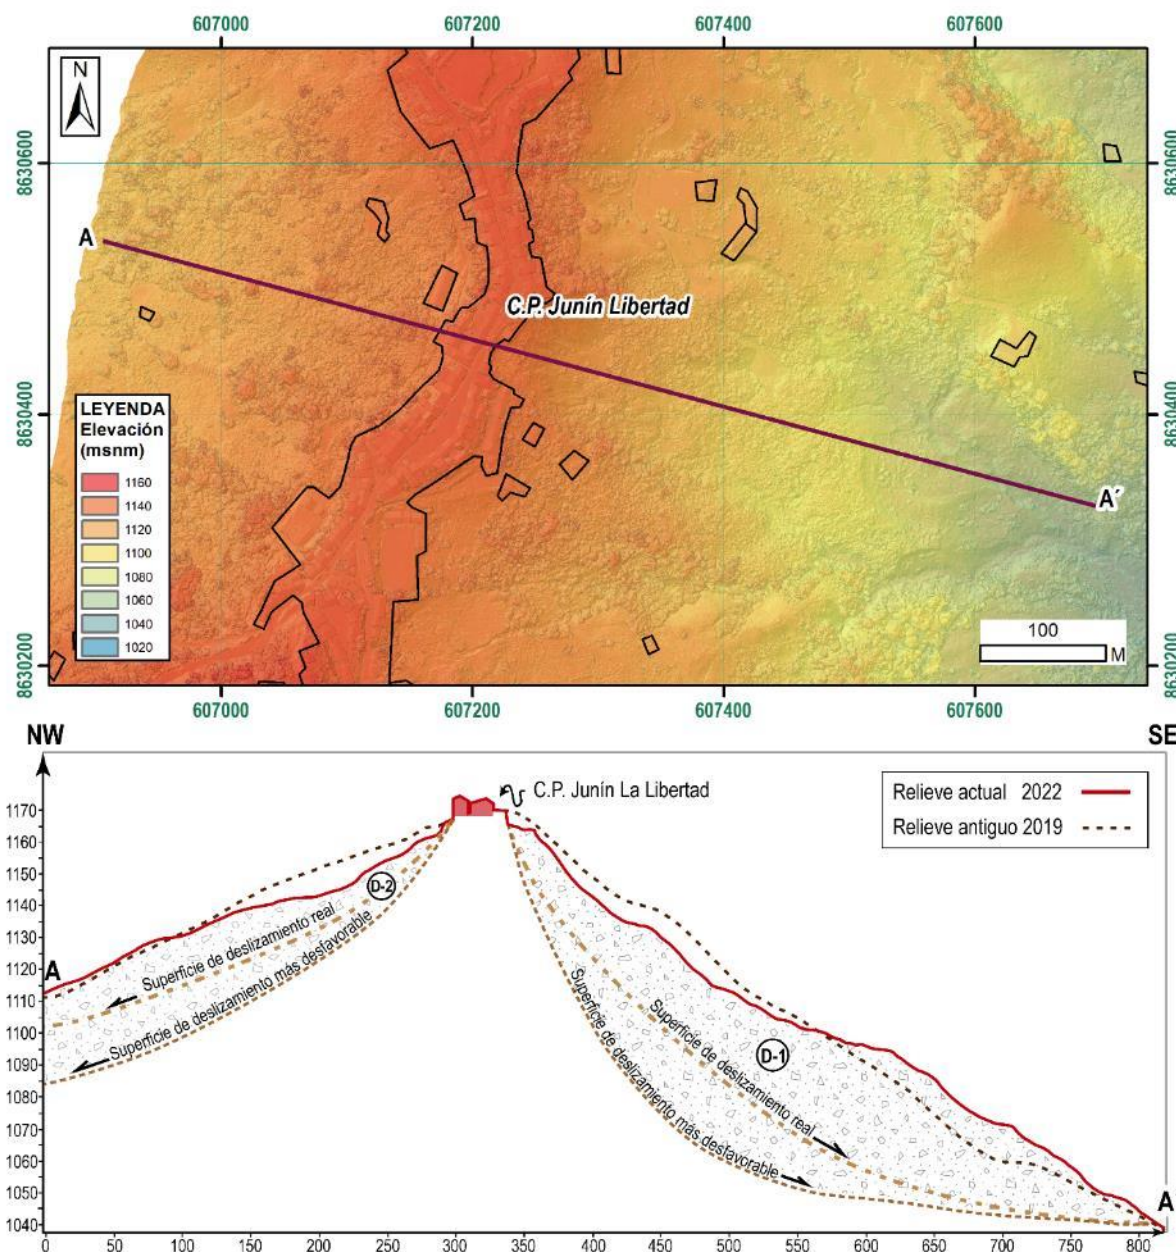
El deslizamiento D-1, ubicado en el flanco este del C.P. Junín Libertad, muestra un desplazamiento con dirección SE, donde se evidencia un salto de 6 m, que corresponde al escarpe principal, además, se muestra los planos de rotura inferido y una superficie de falla más desfavorable (figura 27).

El deslizamiento D-2, ubicado en el flanco oeste del C.P. Junín Libertad, muestra un desplazamiento con dirección NW, además se observa grietas de tracción sobre la corona del deslizamiento el cual indica una actividad retrogresiva; además, se muestra los planos de rotura inferido y una superficie de falla más desfavorable (figura 27).

Figura 27. Perfil transversal B-B' sobre el modelo (MDT), se muestra el perfil de los deslizamientos y las superficies de deslizamiento real y la superficie del deslizamiento más desfavorable inferido.
