Treball de Fi de Grau

Estudi per a la restauració del molí fariner de la Mola

MEMÒRIA

Autora: Emma Saez Palma
Director: Josep Maria Pons Poblet
Convocatòria: Setembre 2023

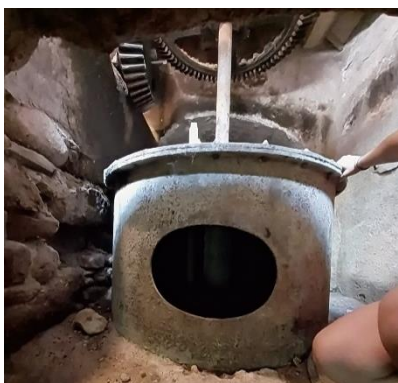
Com pot observar-se en les imatges, la part interior de la turbina no s'ha pogut perfilar. Això es degut a la impossibilitat de desmuntar la caixa metàl·lica que conté el rodet. No es disposa de recursos ni del temps necessari per desmuntar el mecanisme i poder estudiar-lo. Per aquests motius en aquest treball no queda reflectit l'estudi del rodet.

La caixa té un petit forat per on s'evacua l'aigua que fa girar el rodet, per on s'ha intentat observar la turbina. El pas dels anys ha emplenat la caixa de fulles, branques, pols, pedres i telaranys, impedit per tant poder veure clarament la forma del rodet. A més, cal tenir en compte que el forat mencionat és de molt mal accés, complicant per tant, qualsevol tipus de feina. Tot i això, s'ha aconseguit netejar la zona més propera al forat de caixa, fet que m'ha permès descobrir que el rodet és de metall.

Il·lustració 19: Caixa que conté el rodet

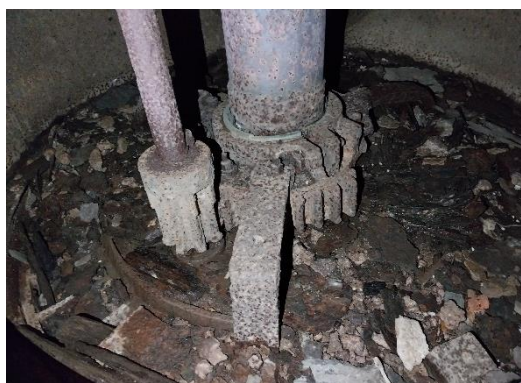
Il·lustració 20: Interior de la caixa

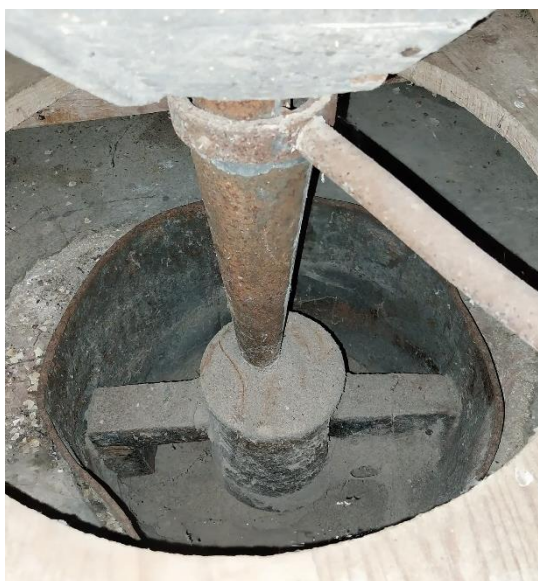
Tot aquest sistema esta rovellat degut al pas del temps i de la humitat de la zona. Per tal de dur a terme la restauració s'haurien de netejar aquestes peces i treure la pols i brutícia que es troba dins la tolva, el graduador i les pedres.

Il·lustració 25: Graduator de la Mola. L'embut

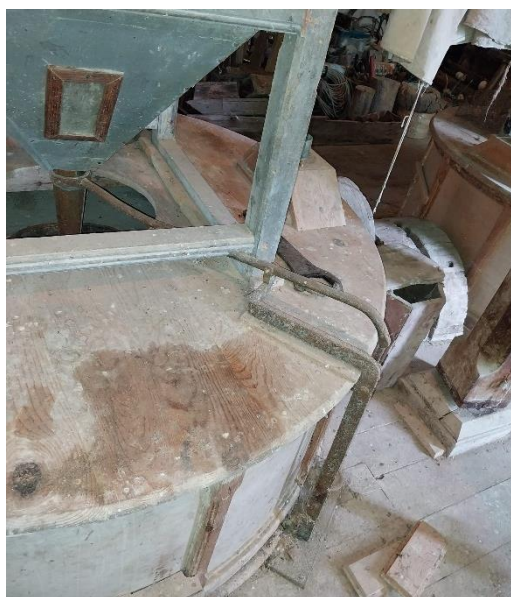
Il·lustració 27: Graduator de la Mola

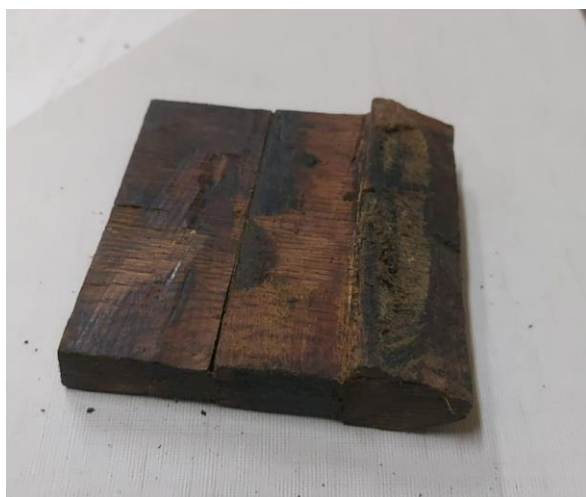
Il·lustració 30: Dent extreta del molí

Quan es van entregar al fuster les dents originals de fusta, va apuntar, que a diferència del que diu el llibre Contracorrent, les dents son de fusta de roure (*Quercus*) o castanyer (*Castanea Sativa*), en comptes de fusta d'alzina.

El pressupost demanat al fuster inclou 80 dents de la turbina, 136 dents del molí i els 216 tascons. Els plànols entregats al fuster son els situats a continuació.

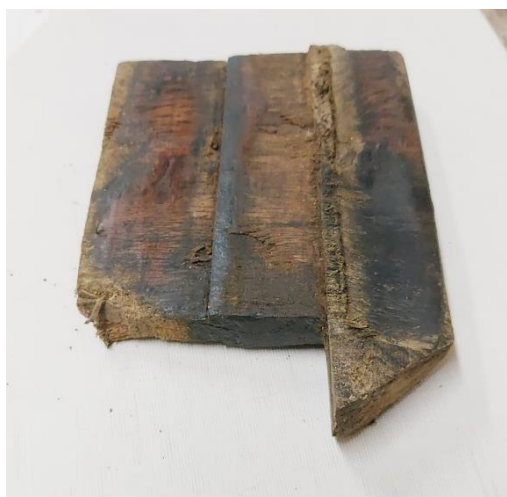
Il·lustració 31: Dent extreta de la turbina

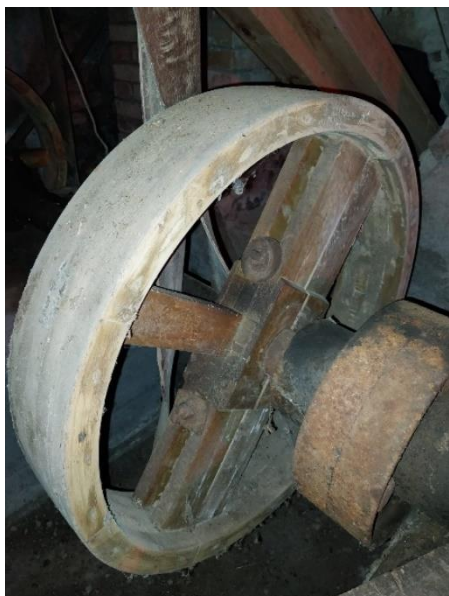
Per a les politges s'han contemplat dos mètodes a seguir, aplicar un tractament per tal d'eliminar els corcs i per tant poder conservar els politges actuals, o bé fer-les de nou igual que s'ha fet amb les dents dels engranatges.

Il·lustració 34: Poliça tipus 1

La recomanació, tenint en compte tot el comentat anteriorment, seria mantenir les politges ja existents, no pas per motius econòmics o ambientals, sinó perquè tractant-se d'una restauració, la idea es mantenir en la mesura del possible els elements originals del molí, igual que va fer-se al restaurar-se la turbina de la mini central hidroelèctrica. També cal tenir en compte que si el tractament anti-corcs no fos efectiu, sempre s'està a temps de canviar les politges per unes de noves.

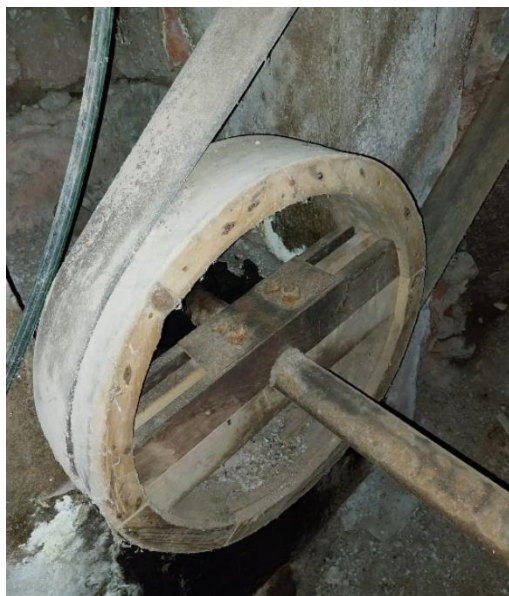
Il·lustració 35: Poliça tipus 2
