# Ersatz von Auflagerkonsolen für schwere Kranbahnträger im Bauwerksbestand

Dipl.-Ing.(FH) Alexander Dreiling, Dipl.-Ing. Marco Rieche, Dipl.-Ing. Peter Kretzschmar  
HOCHTIEF Engineering GmbH, Consult IKS, Frankfurt am Main

### 1 Baumaßnahme in aller Kürze

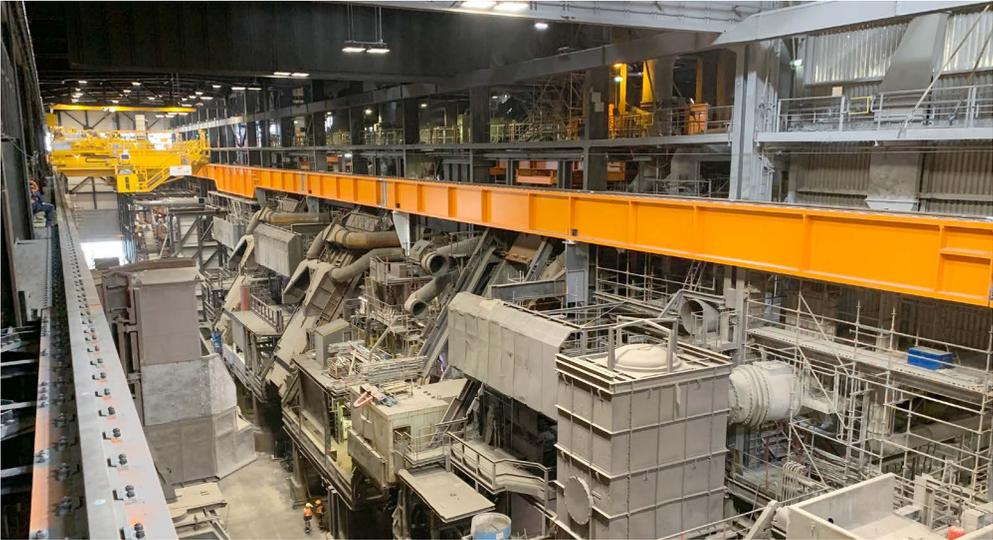
Bild 1: Übersicht Kranbahn

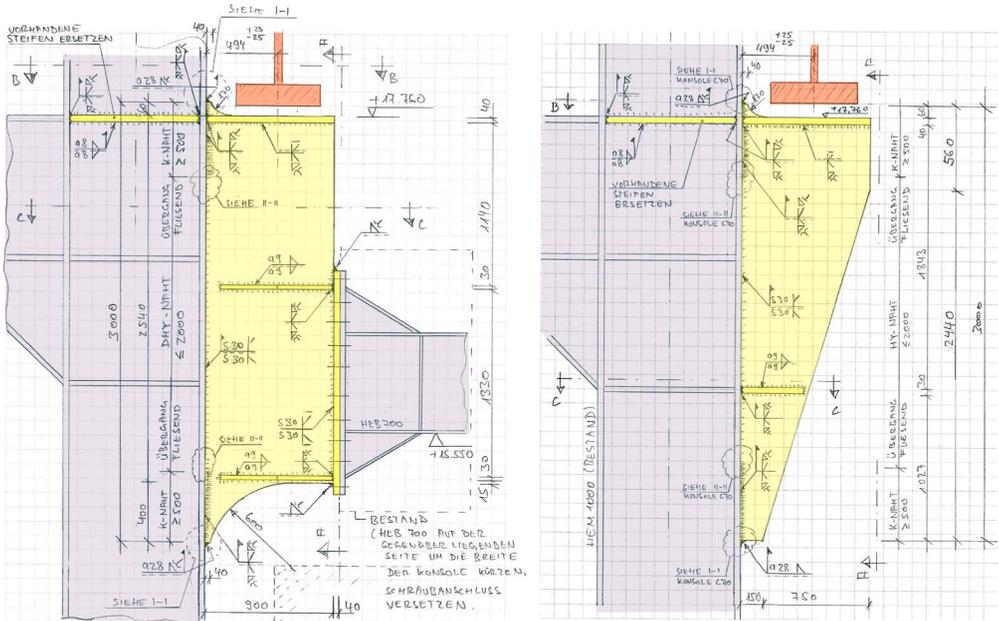
Bild 2: Geschweißte Varianten der Sonderkonsolen (links mit Kragarm)

Im vorliegenden Fall konnte an den maßgebenden Schweißnahtkerbdetails der Bestandskonsolen bereits für die bisherige Nutzung keine ausreichende Ermüdungssicherheit nachgewie-

sen werden. Zudem wurden im Rahmen einer visuellen Prüfung an den relevanten Schweißnähten Oberflächenunregelmäßigkeiten in Form von unzulässigen Einbrandkerben, Poren und Rissen festgestellt. Das vorgeschädigte Material barg daher ein potenzielles Risiko für die Entstehung und Ausbreitung von Rissen während der weiteren Krannutzungsperiode, sodass eine vom Betreiber priorisierte Verstärkungsvariante der Bestandskonsolen ohne Eingriffe in die Bestandskonstruktion und Produktionsstillstände nicht möglich gewesen ist. In der Konsequenz waren eine Beseitigung des ermüdungsgeschädigten Materials in den Schweißnahtbereichen der Bestandskonsolen zu den Stützen und damit ein vollständiges Abtrennen einiger Kranbahnträgerkonsolen (vier Sonderkonsolen) unumgänglich.

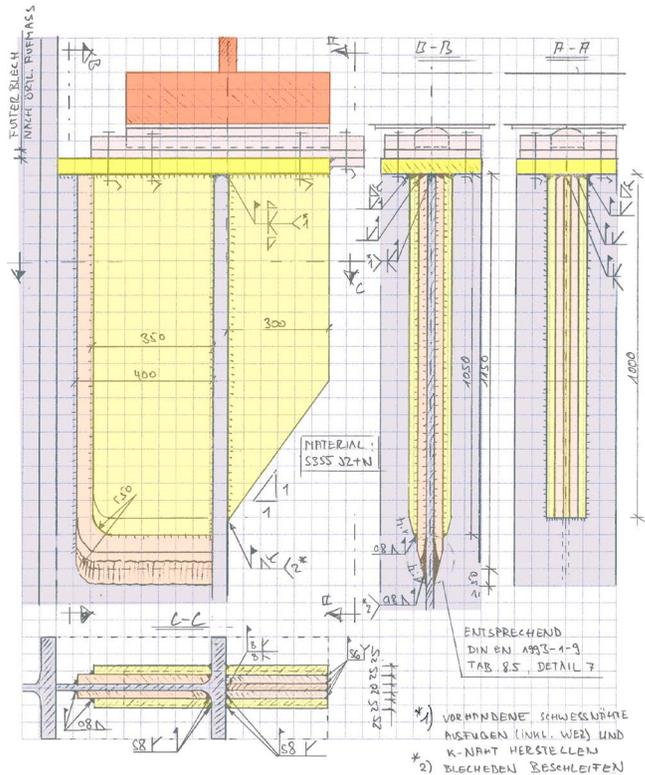
Bild 3: Lamellenverstärkte Variante der Regelkonsole

Stützenoberfläche zu ersetzen und den Stützensteg durch mehrere angeschweißte Blechlamellen zu verstärken (Bild 3). Aufgrund der notwendigen hohen Kerbfalleinstufung bei den Ermüdungsnachweisen mussten die vertikalen Bleche am Anschluss zum horizontalen Auflagerblech vollständig durchgeschweißt werden. Die Stegverstärkungen wurden aus mehreren dünneren Blechen anstelle von wenigen dicken Blechen geplant. Durch diese konstruktive Maßnahme konnte an durchgeschweißten Nähten das Schweißnahtvolumen und damit kostbare Montagezeit deutlich reduziert werden.

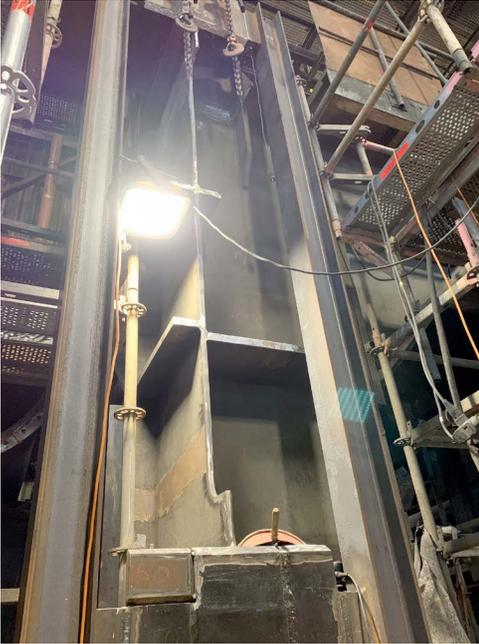
**Bild 6:** Sonderkonsolen – Stützenverstärkung und Aussparung für neues Einbauteil

Im Bereich der Auflagerkonsolen wurden der Flansch inkl. ca. 200 mm Steg der Bestandsstützen mittels thermischen Schneidens herausgetrennt (Bild 5, links und Bild 6) und die Schnittkanten für das Anschweißen neuer Bauteile vorbereitet. Anschließend wurden die komplett in der Werkstatt vorgefertigten neuen Konsolenelemente in die hergestellten Stützensparungen eingesetzt, ausgerichtet und mit den Stützen mittels Stumpfnähten verschweißt. Bild 5, rechts und Bild 7 zeigen das Einbauteil für die Sonderkonsolen.

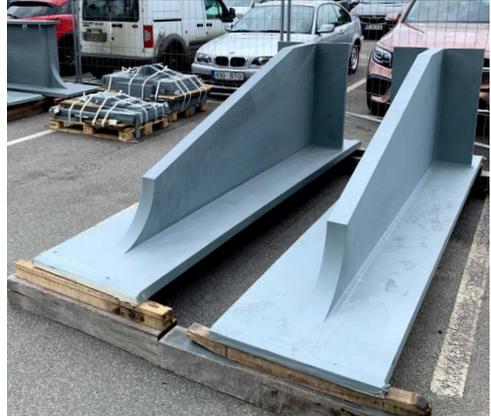
**Bild 7:** Vorgefertigte Einbauteile der Sonderkonsolen

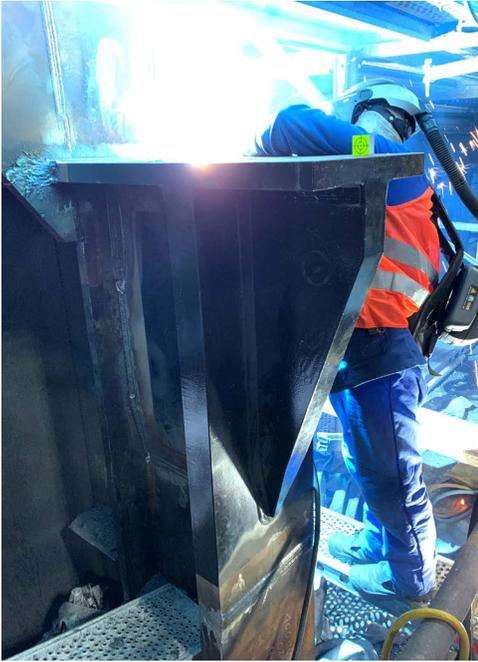
Bild 8: Montage Regelkonsole

Verstärkungsvariante der Regelkonsolen das Anschweißen neuer Steifen an den Flansch des cupierten HEM-Profils angesehen. Aus diesem Grund hat man sich bei der umgesetzten Variante dafür entschieden, die alten Bauteile der Konsolen samt Steg und Flansch der cupierten HEM-Profile unterhalb der alten Konsolen abzutrennen und diese durch neue, in der Werkstatt vorgefertigte Einbauteile der Regelkonsolen aus weniger dicken Blechen zu ersetzen (Bild 8).

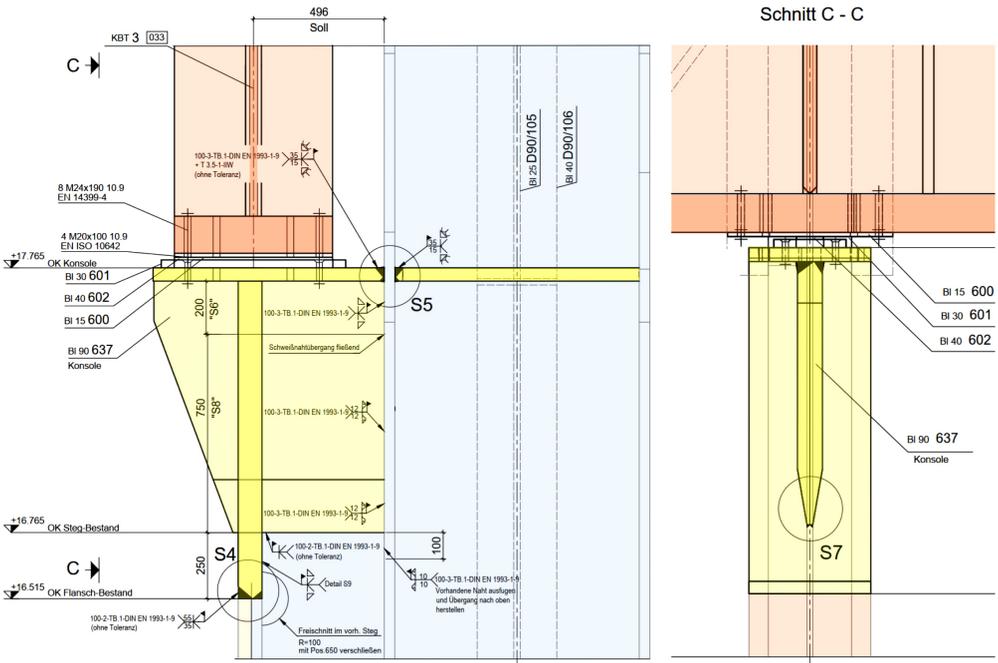
Bild 9: Ausgeführtes Detail Regelkonsolen

Der Flansch des cupierten HEM-Profils musste unterhalb des Einbauteils durch Anschweißen einer Blechlamelle auf einer gewissen Länge verstärkt werden (Bilder 9 und 10). Das neue Konsolendetail wurde hinsichtlich des Lastflusses optimiert, indem das Stegblech durch Schlitzten des senkrecht dazu angeordneten Flansches herausgeführt wurde. Analog zum Detail der Sonderkonsolen wurde das 90 mm dicke Stegblech – dessen Dicke sich durch hohe Spannungen unterhalb der Auflagerknagge des Kranbahnträgers ergab – am unteren Schweißanschluss auf die Stegdicke des cupierten HEM-Profils verjüngt.

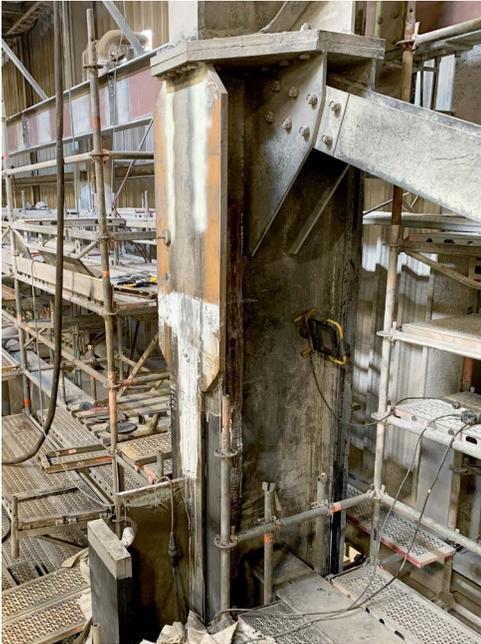
**Bild 10:** Regelkonsolen – Aussparung im Stützenkopf für neues Einbauteil

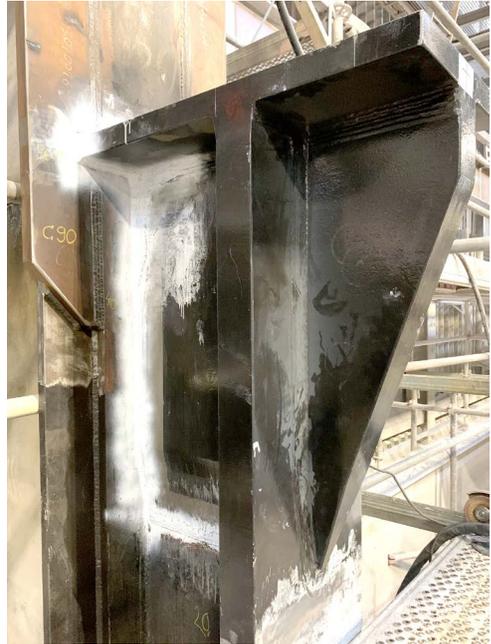
**Bild 11:** Regelkonsole nach Fertigstellung von Schweißarbeiten und ZFP

zehn Stützen durch Ultraschallprüfung unzulässige Anzeigen im Flansch festgestellt, welche als Materialtrennungen interpretiert wurden, sodass an diesen Stützen ein Teil des Stützenflansches und Steges abgetrennt und durch angepasste Reservekonsolen ersetzt werden mussten.

Alle in der Werkstatt und auf der Baustelle hergestellten Schweißnähte wurden nach einem zuvor zwischen Tragwerksplaner und Fertigungsbetrieb abgestimmten Prüfplan zerstörungsfreien Prüfungen unterzogen ([20], [21], [28]). Zur Sicherstellung der geforderten Ausführungsqualität wurde ergänzend zu Qualitätskontrollen durch den Stahlbaubetrieb die Fertigung im Werk und auf der Baustelle durch ein externes Institut überwacht.

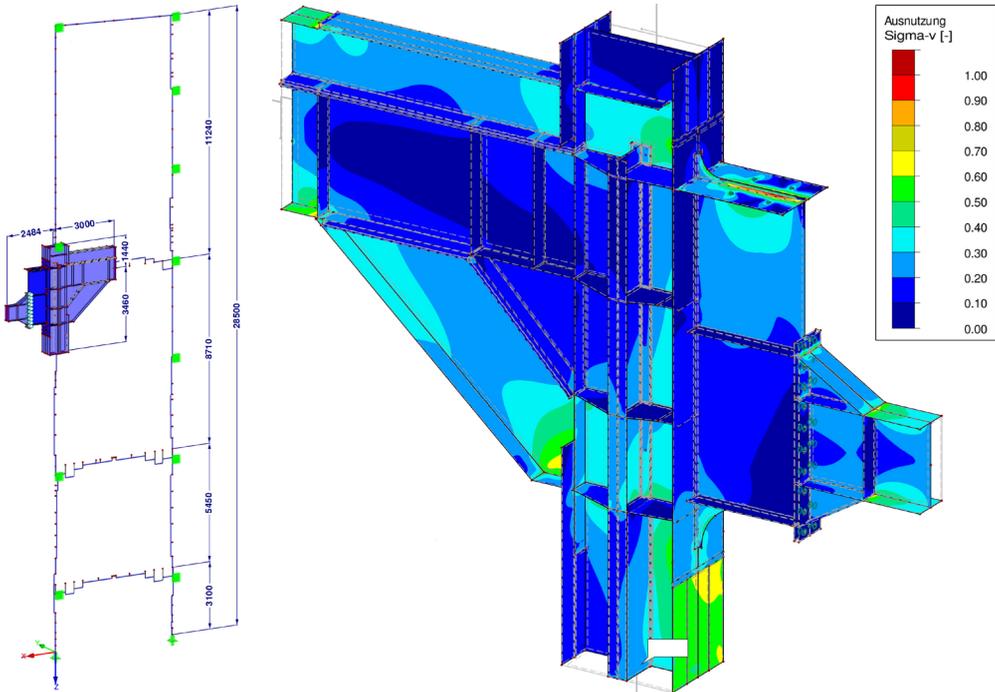
Bild 12: Statisches Gesamtmodell (links) und FE-Teilmodell der Konsole (rechts)

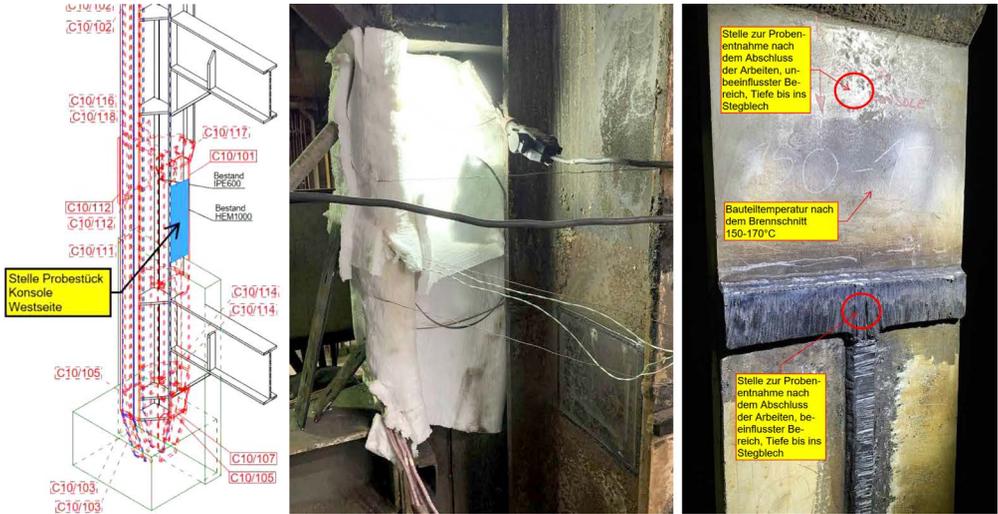
Konsolbleche an derselben Stelle an den Stützenflansch angeschweißt werden sollte. Um zu beurteilen, welche Auswirkung die Alterung auf den Stahl unter Berücksichtigung von mehrfach zusätzlichem Wärmeeintrag durch Schweißnähte hat, wurde eine Probekonsolle an eine Bestandsstütze geschweißt (Bild 13, links). Konkret wurde an einer bisher nicht mit Schweißnähten belegten Stelle des Stützenflansches eine Konsolle angeschweißt und wieder abgetrennt. Des Weiteren wurde eine Alterung des Stahls um weitere 50 Betriebsjahre künstlich simuliert, indem durch Wärmebehandlung des Stahls mit 350 °C Kerntemperatur und einer Haltezeit von 8 h eine dazu äquivalente Schädigung des Materialgefüges erzeugt wurde (Bild 13, Mitte). Nachfolgend wurde an der gleichen Stelle wieder eine Konsolle angeschweißt und anschließend abgetrennt. Aus dem Bereich der Schweißnaht und aus einem nicht durch die Schweißnaht beeinflussten Bereich wurde je eine Probe entnommen und untersucht (Bild 13, rechts). Die

**Bild 13:** Materialuntersuchungen; von links nach rechts: Probeschweißung an Stütze, Wärmebehandlung zur Simulation einer künstlichen Alterung, Probenentnahmestellen nach Wärmebehandlung

Ein wesentliches Hilfsmittel zur Bewertung der Ergebnisse in Bezug auf den Altstahl stellte ein Fachaufsatz der Schweißtechnischen Lehr- und Versuchsanstalt Halle GmbH, Halle (Saale) dar [9]. Die Ergebnisse der durchgeführten Materialuntersuchungen, dieser Artikel und ein sich darauf beziehendes Fachgespräch mit den Projektbeteiligten haben die von uns zusammengetragenen Erkenntnisse bestätigt, sodass der geplanten Ausführung nichts im Wege stand.

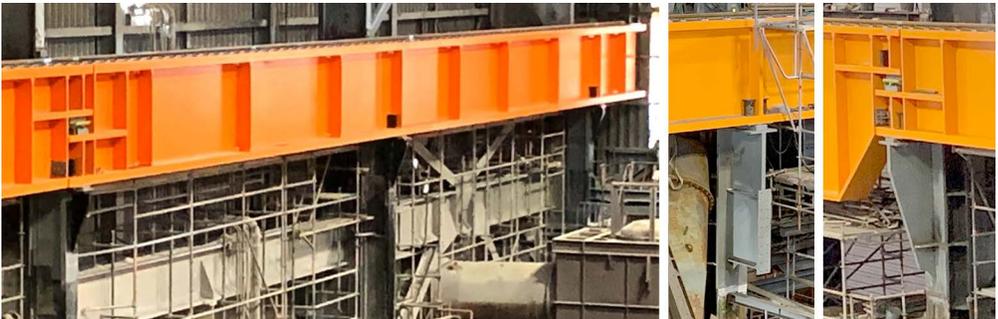
**Bild 14:** Konsolen nach der Montage; links: Regelkonsolen, Mitte Sonderkonsole mit und rechts ohne Kragarm
