INSPEÇÃO TERMOGRÁFICA A PAINÉIS FOTOVOLTAICOS COM RECURSO A DRONE

Resumo:

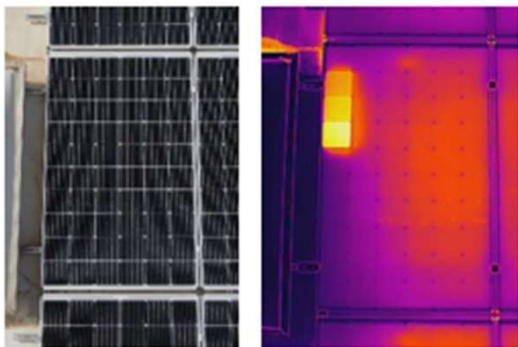
São inúmeros os defeitos que podem ser encontrados nas unidades produtoras fotovoltaicas [7]. Na Figura 1 é possível ver o painel FV do lado direito sem aparente sinal de defeito, no entanto, do lado esquerdo a imagem termográfica assinala um defeito numa zona do módulo que não foi visível a olho nú. Se estes defeitos não forem detetados antecipadamente, têm como consequência direta a quebra de produção de energia elétrica. Como consequência, existirá uma perda considerável no rendimento global da instalação fotovoltaica.

Figura 1 - Detecção de Pontos Quentes (Hotspots) num Módulo Fotovoltaico

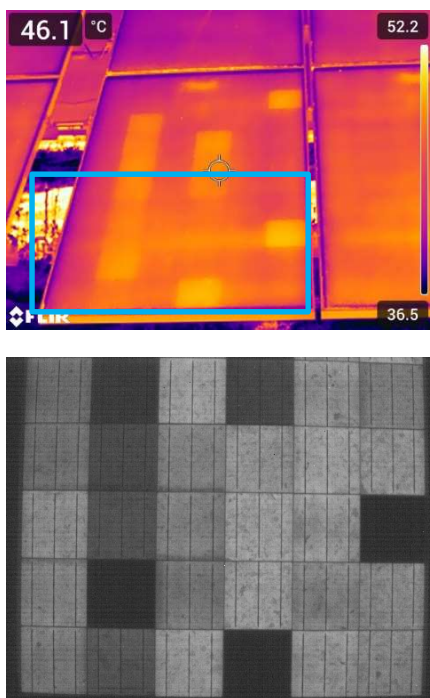
Na Figura 3 vemos o exemplo de um teste de eletroluminescência realizado a um módulo em curto-circuito. O teste de eletroluminescência consiste na aplicação direta de corrente no módulo e capturar as emissões resultantes com uma câmara infravermelha [18]. Normalmente, numa imagem resultante de um teste de eletroluminescência, a intensidade da luz resultante é diretamente proporcional à corrente que percorre as células, assim, todas as partes eletricamente inativas dentro de um módulo ou célula são retratadas como áreas escuras [10].

Figura 3 - Eletroluminescência realizada a um Módulo em Curto-Circuito

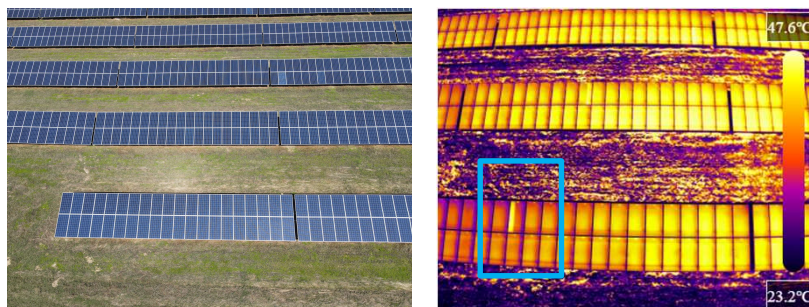
Na Figura 4 é possível observar uma *substring* em circuito aberto, capturada pela câmara termográfica do *drone* DJI MAVIC 2 *Enterprise Advanced* numa central fotovoltaica.

Figura 4 - Imagens com Defeito de um Módulo Fotovoltaico

No dia da inspeção, a irradiação incidente no painel era de 850 W/m^2 e as temperaturas T_f e T_{nf} eram, respetivamente, de $37,4$ e $42,1$ $^{\circ}\text{C}$, resultando em:

$$\Delta T = T_{nf} - T_f = 42,1 \text{ }^{\circ}\text{C} - 37,4 \text{ }^{\circ}\text{C} = 4,7 \text{ }^{\circ}\text{C}$$

$$\text{Fator de Correção} = \frac{I_{ideal}}{I_{local}} = \frac{1000 \text{ W/m}^2}{850 \text{ W/m}^2} \approx 1,18$$

$$\Delta T_{\text{corrigido}} = \text{Fator de Correção} * \Delta T = 1,18 * 4,7 \text{ }^{\circ}\text{C} \approx 5,5 \text{ }^{\circ}\text{C}$$

Com os resultados obtidos e com a utilização da Tabela 3, podemos classificar a anomalia deste defeito. Sabendo que o defeito em causa é $1x$ *Substring* em Circuito Aberto e o valor de $\Delta T_{\text{corrigido}} = 5,5$ $^{\circ}\text{C}$, este é um defeito com nível 2 de anomalia, como tal, precisa de ser acompanhado e corrigido o quanto antes.
