Torgalmenningen i Bergen – Langsiktig gateopprustning

Innspill fra SINTEF

Rapportnummer:

2023:00695 - Åpen

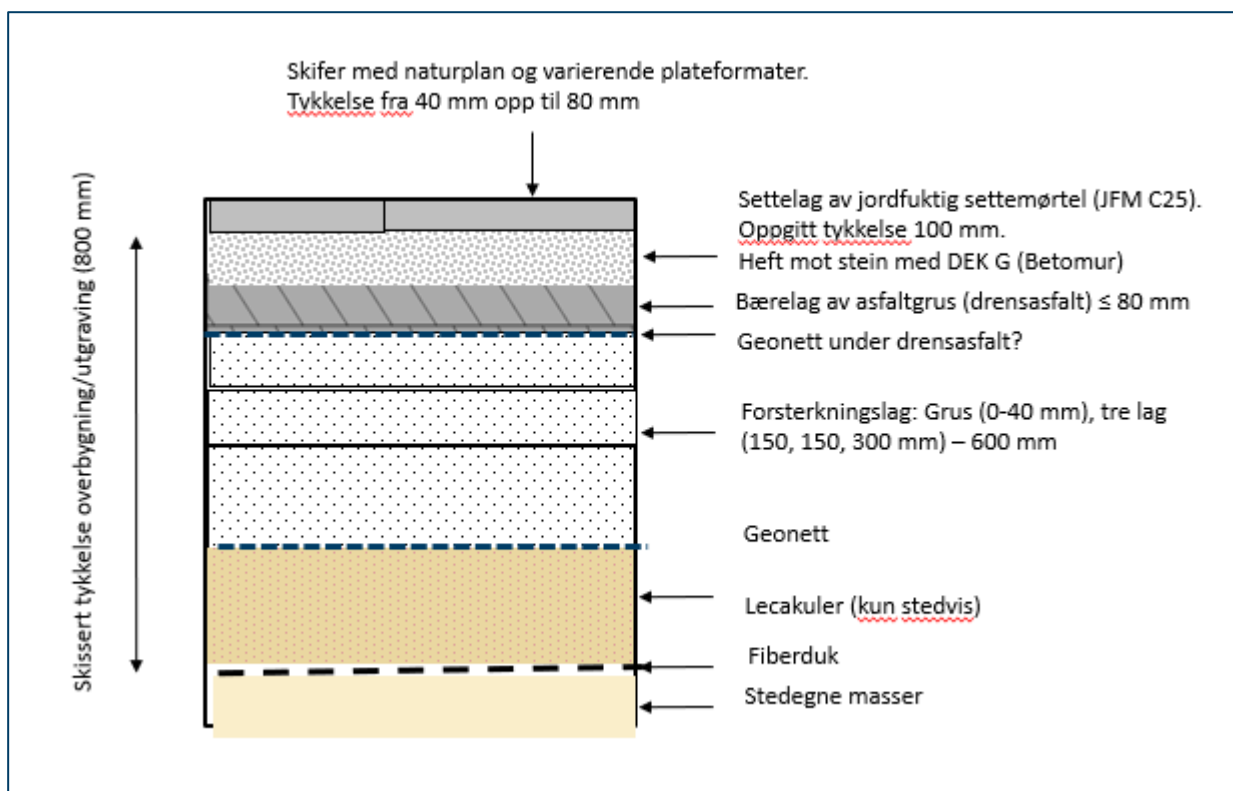
Figur 2.4 Tolket oppbygging av Torgalmenningen fra 1998 (prinsippskisse). Settlaget beskrevet som 100mm jordfuktig. Geonett beskrevet som "Tensor CR2 eller tilsvarende". Figur: SINTEF.

Ut fra foreliggende opplysninger, så vurderer SINTEF at tykkelse og type settelag er en hovedfaktor for inntrufne skader på skiferdekket. Samlet sett setter SINTEF spørsmålstegn både ved det meget tykke settelaget som er anvendt, det tynne bærelaget med asfaltgrus og materialbruken i forsterkningslaget. Eksisterende overbygning for Torgalmenningen, med valgt materialbruk og lagtykkelser for forsterkningslag, bærelag og settelag som SINTEF har tolket har vært benyttet, vurderes å være vesentlig forskjellig fra krav, spesifikasjoner og anbefalinger gitt i Statens vegvesens håndbøker ([1],[2]) og fra SINTEFs anvisning for natursteinsdekker, som for tiden er under revisjon og til ekstern høring [3].

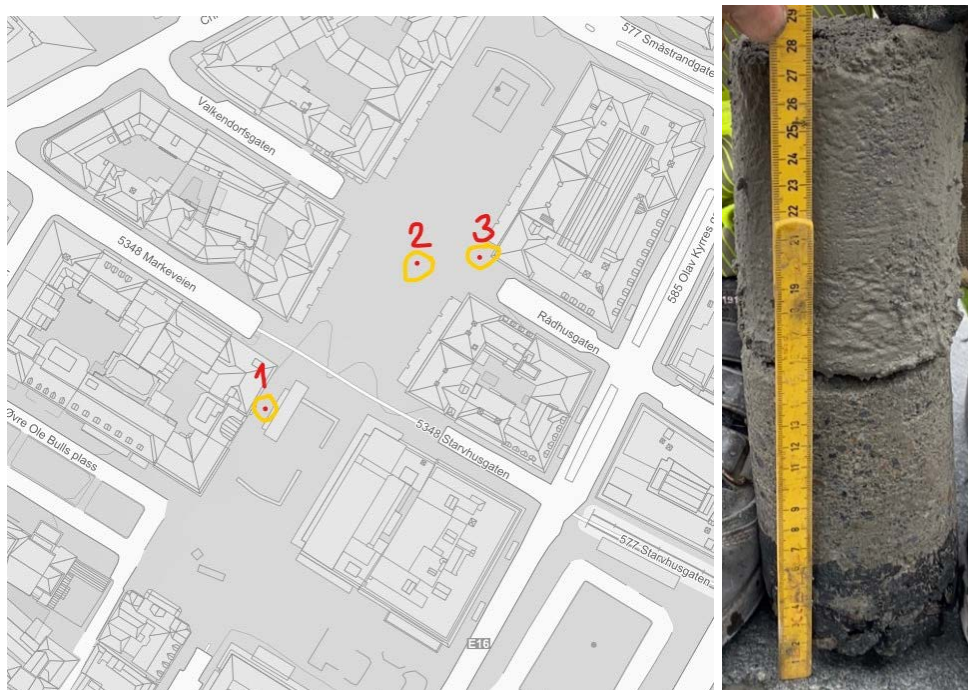
Figur 2.7 Plassering av prøver tatt av betongmørtel og asfaltgrus (venstre), og optatt prøve med 2 lag betongmørtel i prøvepunkt 2 (høyre).

Fra prøvetakingen kommenterer BME videre at i de tre prøvepunktene varierte det hvor dypt laget lå. På prøvepunktet på midtfeltet måtte det bores "gjennom flere titalls cm med betong før man kom ned til drengasfalten". Denne observasjonen forsterker ovennevnte forventning om at tykkelsen på det sementbaserte settelaget varierer, og at det kan være langt over 80 mm tykt som vist for prøvehull 2 i Figur 2.7.

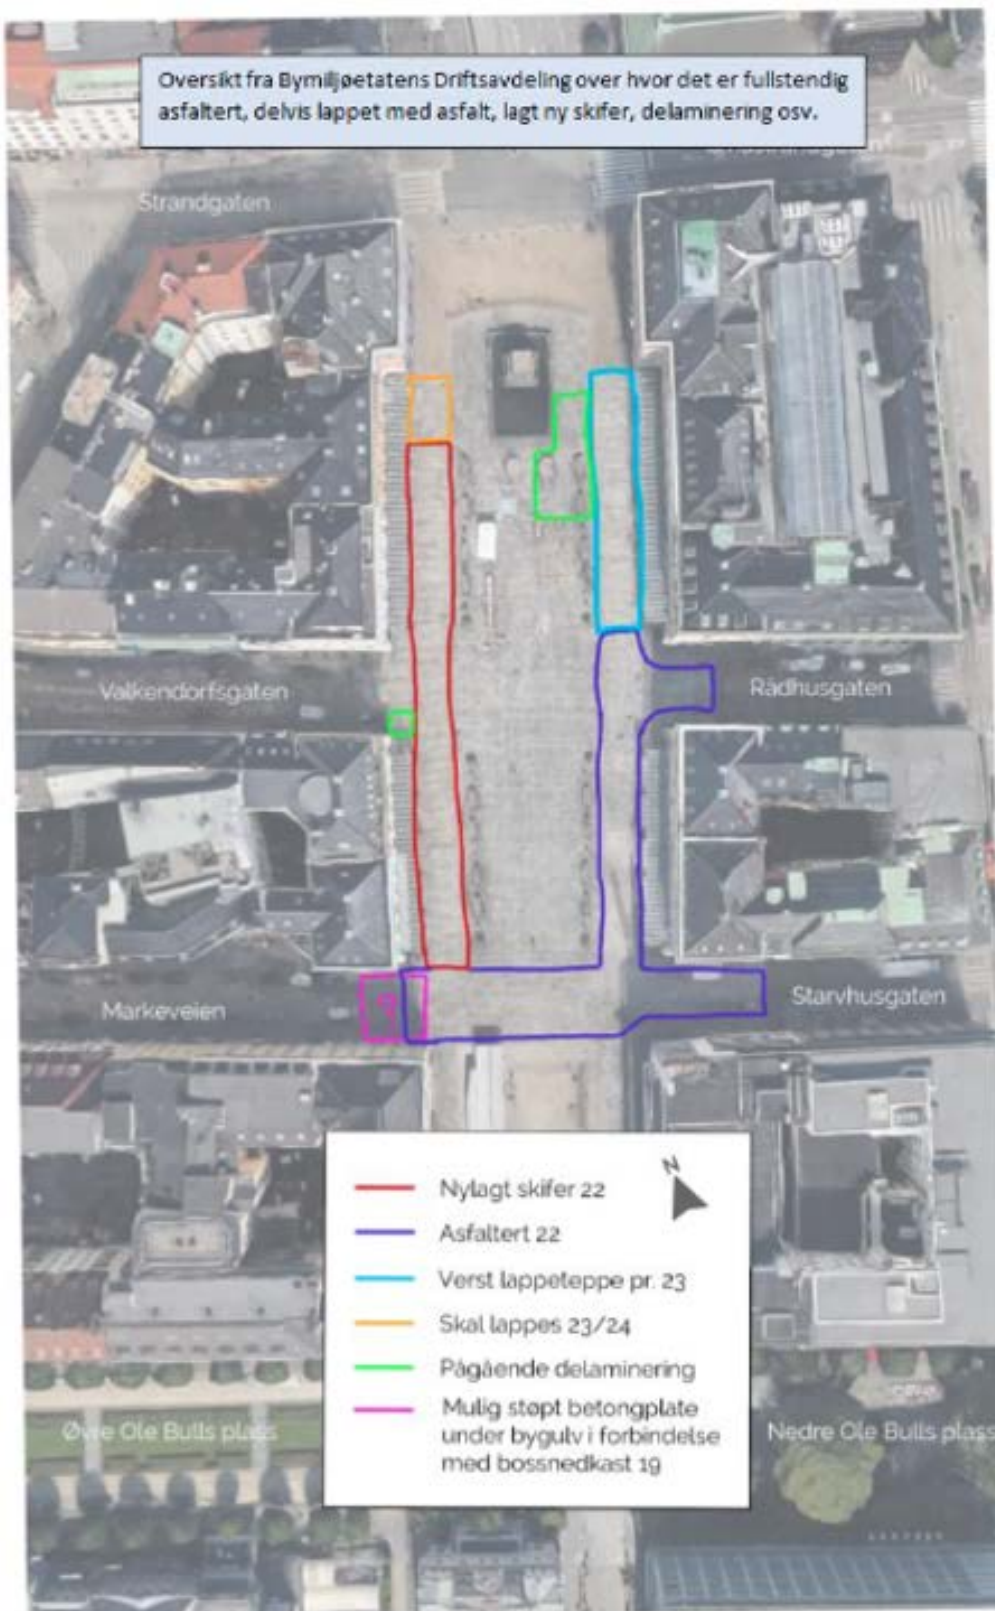
Skadene kobles mest til trafikken og steder hvor tung trafikk svinger hjulene opp på skiferplatene. I et dokument indikeres at de største skadene finner sted der det er størst mengder løsmasser, dvs. mot sør. SINTEF vurderer at dette er også der trafikkbelastningen erfarer å være størst. Det kommenteres at skadebildet har økt over tid.

Sammenstilte opplysninger gir for SINTEF et bilde av en progressiv skadeutvikling over tid. Det omfattende skadebildet med knuste skiferplater, desintegreert settemørtel og fugeskader mener vi kan tilbakeføres til en uheldig respons som valgt oppbygging har fremvist med den trafikkbelastningen som skiferdekket har vært og fortsatt utsettes for. Erfaringsmessig skyldes skadebilder som dette en kombinasjon av flere påvirkningsfaktorer, og i kap. 3 gis en vurdering med basis i hovedtrekkene i konstruksjonsoppbyggingen.

Figur 2.12 Oversikt fra BMEs Driftsavdeling over hvor det er fullstendig asfaltert, delvis lappet med asfalt, lagt ny skifer, delaminering osv. Illustrasjon/kilde: Dokument "Drift og vedlikehold av Torgalmenningen. Oppsummering fra Bymiljøetatens utedrift v/ Trude Jordal (2023)".

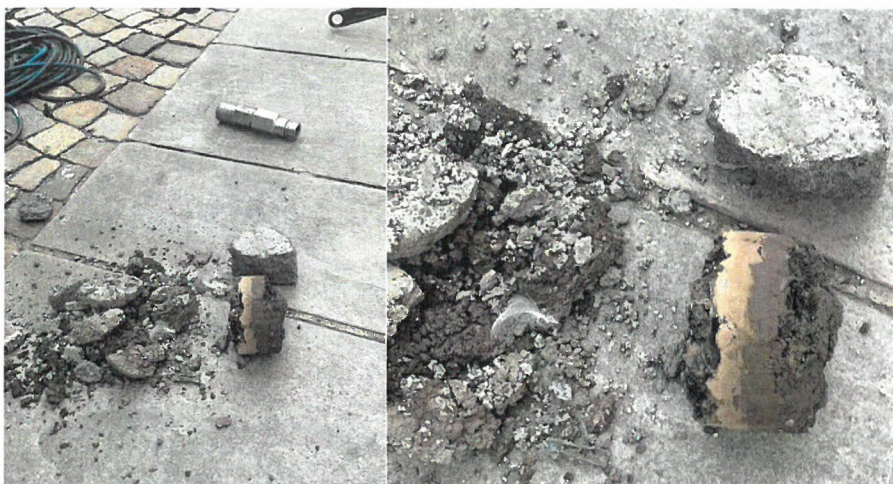
Prøvehull 1: Her er det tatt opp betong slam som smuldrer seg opp under boring

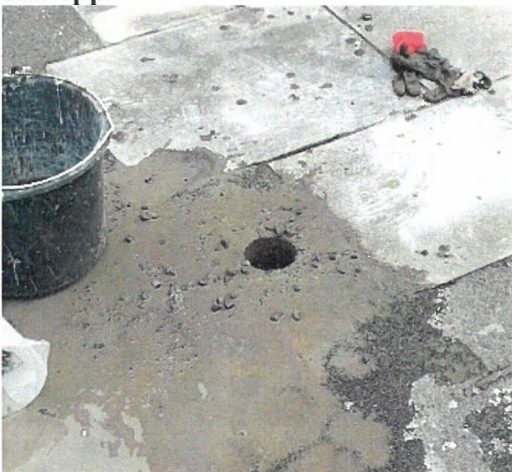
Prøvehull 3. mangler bilde av de som er tatt opp

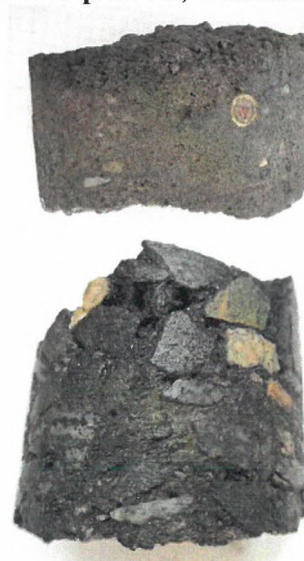
Bilder prøve 3, Veiteknisk

Kravet til tykkelse av prøven på minst to ganger øvre nominelle steinstørrelse gjelder også ved bestemmelse av permeabilitet, og det er bare kloss 3 som oppfyller det kravet. Kloss 2 ble vurdert til å være for tynn og skadet til å bestemme dreneringsevne.
