EVALUACIÓN FUNCIONAL DEL PAVIMENTO DE LA DIAGONAL 8 Y LA
AVENIDA EL PEÑÓN DESDE LA CALLE 40 HASTA LA CALLE 48 DEL
MUNICIPIO DE GIRARDOT, MEDIANTE LA METODOLOGÍA PCI.

UNIVERSIDAD PILOTO DE COLOMBIA - SECCIONAL DEL ALTO MAGDALENA
FACULTAD DE INGENIERÍA
PROGRAMA DE INGENIERÍA CIVIL
SEMINARIO DISEÑO Y CONSTRUCCIÓN DE PAVIMENTOS
GIRARDOT
2021

TRABAJO REALIZADO COMO REQUISITO PARA OPTAR AL TÍTULO DE
INGENIERO CIVIL

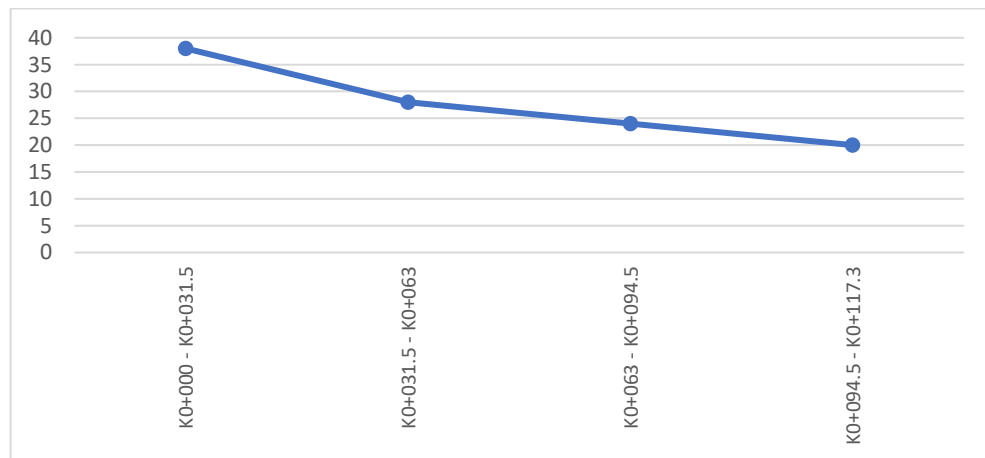
Gráfica 4 PCI del Tramo 1 del pavimento flexible Carril A

En la siguiente grafica 4 se evidencia el estado en el que se encuentra cada unidad de muestreo.

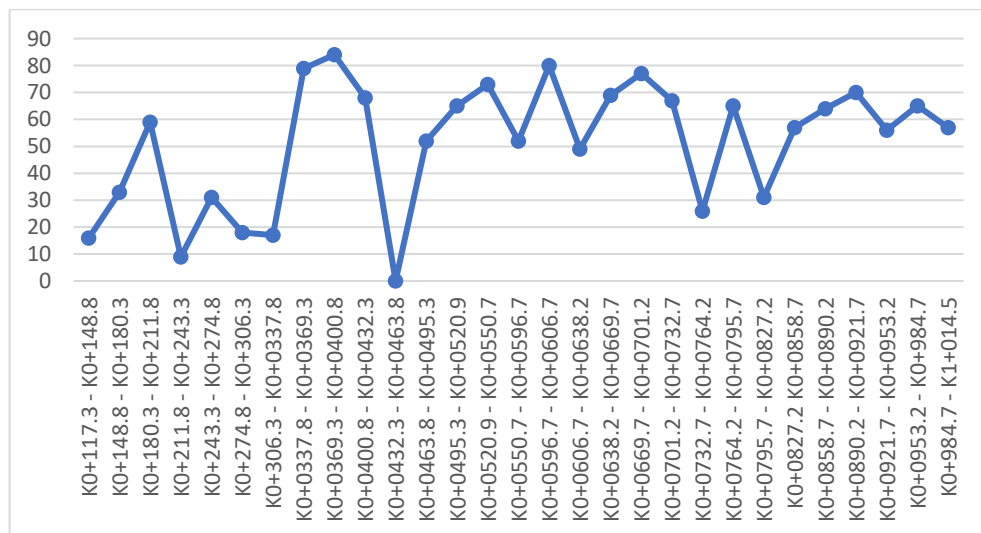
Gráfica 5 PCI del segundo tramo del pavimento flexible

En la gráfica 5, mostrada a continuación se evidencia el estado en el que se encuentra actualmente cada unidad de muestreo del segundo tramo evaluado.

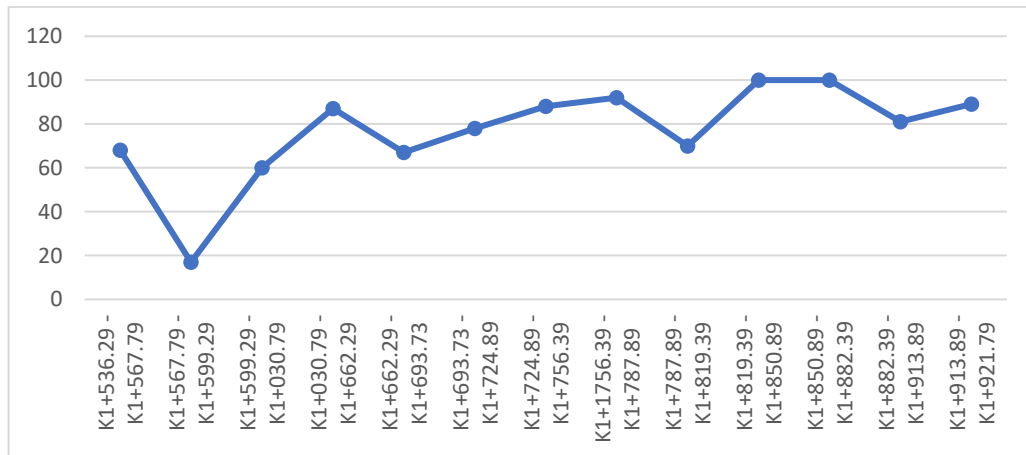
Gráfica 6 PCI del cuarto tramo del pavimento flexible

En la gráfica 6 mostrada a continuación se evidencia el estado en el que se encuentra actualmente cada unidad de muestreo del tramo evaluado.

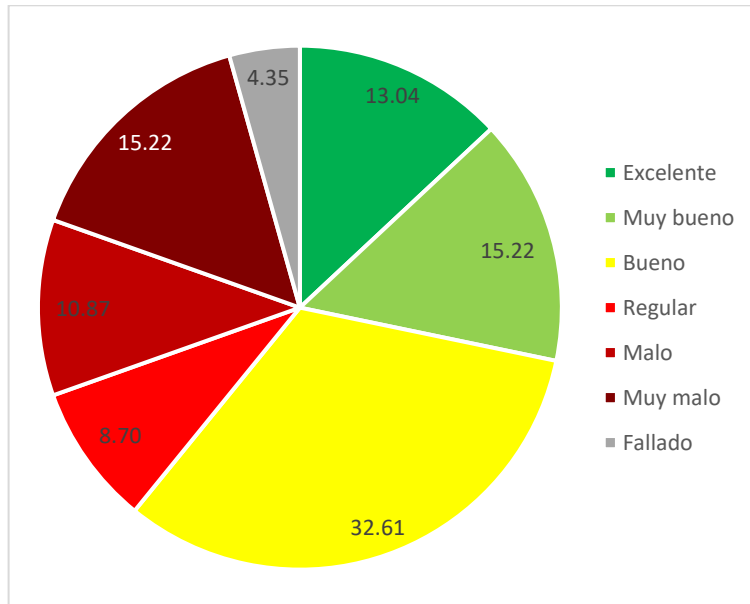
Gráfica 7 Estado del Pavimento Flexible

En la tabla 17 se evidencia la calificación del pavimento flexible, en donde se obtuvo que este pavimento se encuentra en gran parte en buen estado con un 32.61%, más sin embargo se debe tener en cuenta que el 4.35 % se encuentran es estado fallado, 15.22 % en muy mal estado y 10.87% en mal estado. Por lo que, al inicio de la vía, esta presenta deterioros de consideración, es así como es necesaria su intervención en estos tramos para mejorar la serviciabilidad y brindar a los usuarios un paso cómodo y seguro.

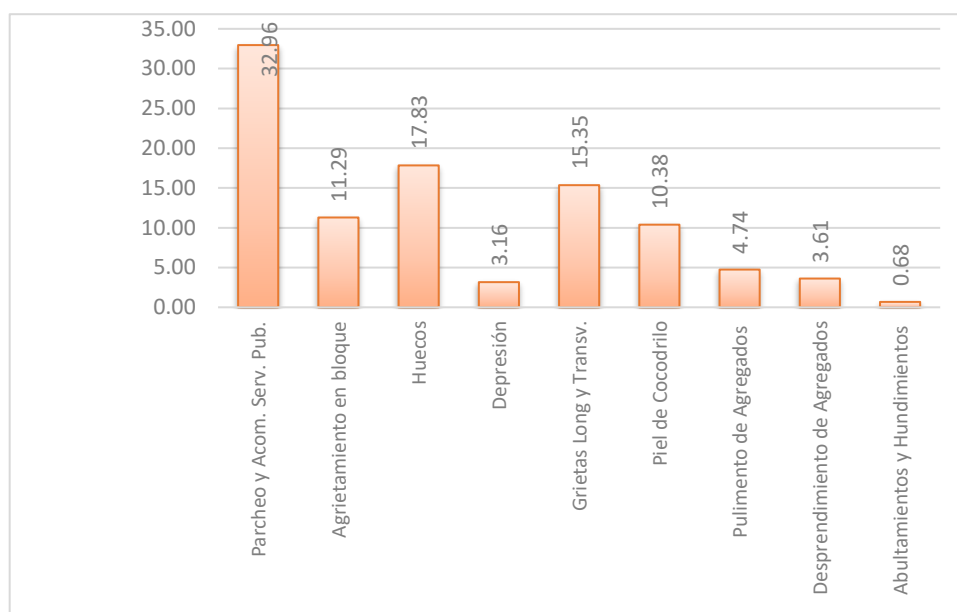
Gráfica 8 Daños presentes en el Pavimento Flexible

A partir de la tabla 18 se realiza la siguiente gráfica en la cual se evidencia que el daño que más se presenta en el pavimento flexible, es debido a los parcheos y acometidas de servicio público, ya que estas están presentes a lo largo de la vía con un 32.96 % y el menor son los Abultamientos y hundimientos con un 0.68%.

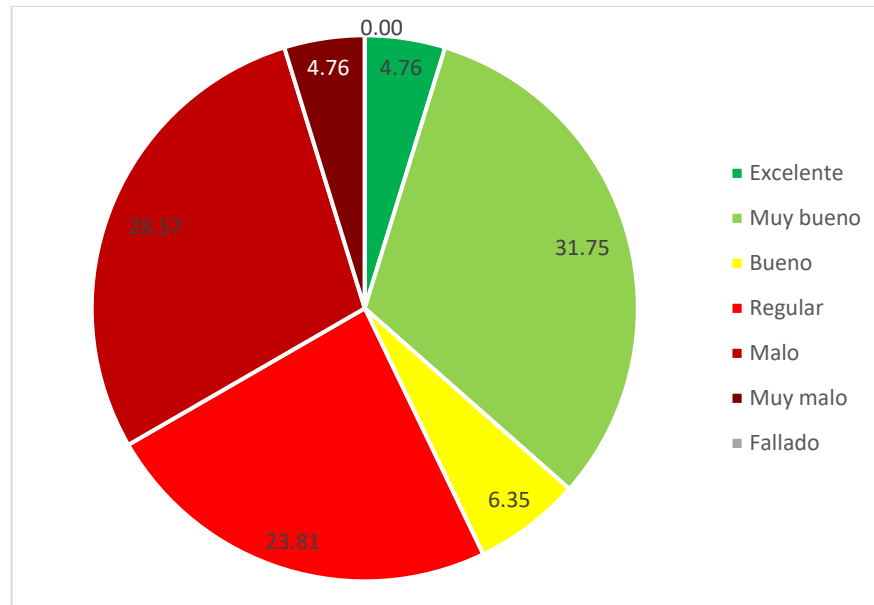
Gráfica 12 Estado del Pavimento Rígido

En la gráfica expuesta antes, encuentra detalladamente la clasificación con su respectivo porcentaje, en la cual, se ve claramente que el porcentaje mayor, se encuentra en muy bueno con un porcentaje de 31.746 % y el que menor porcentaje que se presentan son excelente y muy malo con 4,7619% cada uno, durante el tramo evaluado.

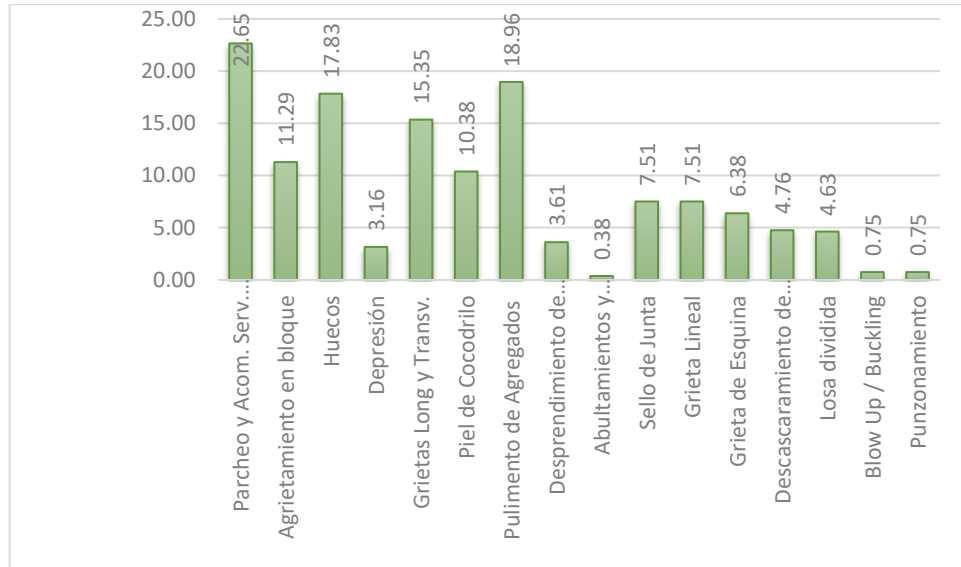
Gráfica 14 Daños presentados en la vía

En la tabla 24 y grafica 14 presentadas a continuación, se muestran los daños presentados a lo largo de toda la vía seleccionada para el desarrollo de este trabajo.
