EVALUACION FUNCIONAL DEL PAVIMENTO EN LA VIA GIRARDOT –
TOCAIMA ENTRE EL CONDOMIO BRISAS DE GIRARDOT Y LA VEREDA
BARZALOSA MEDIANTE EL METODO PCI

UNIVERSIDAD PILOTO DE COLOMBIA SECCIONAL ALTO MAGDALENA
FACULTAD DE INGENIERIA
PROGRAMA DE INGENIERIA CIVIL
GIRARDOT, 2021

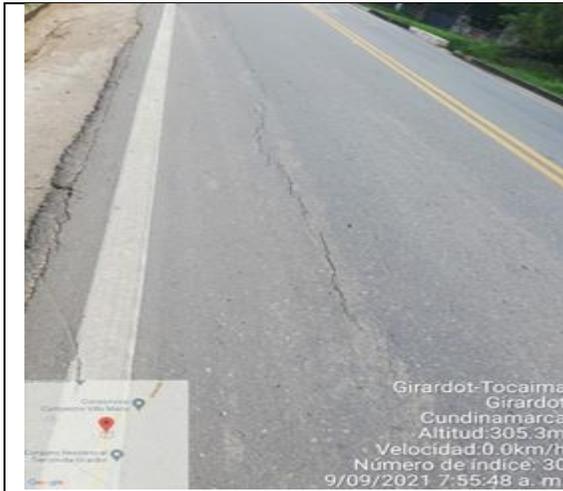
Ilustración anexo 1. Grieta longitudinal y transversal (10)

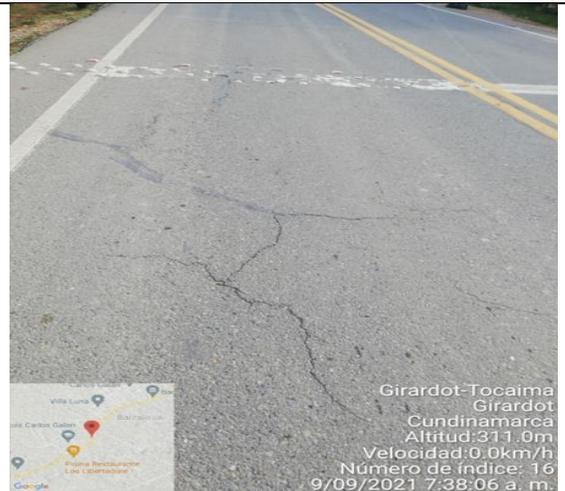
Ilustración 11. Grieta longitudinal y transversal (10)

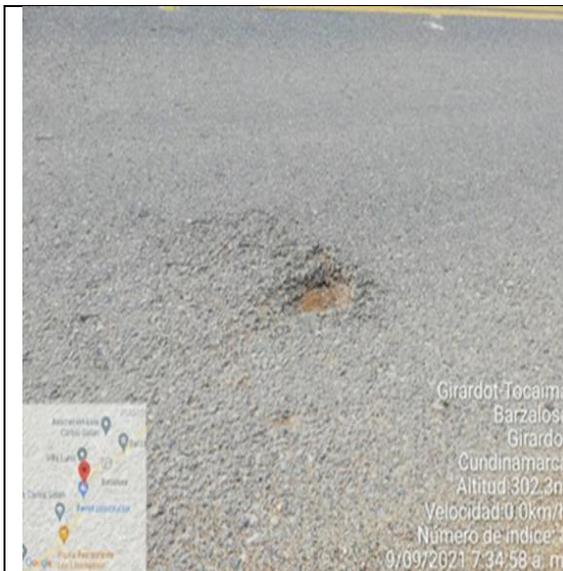
Ilustración 12. Huevo (13)

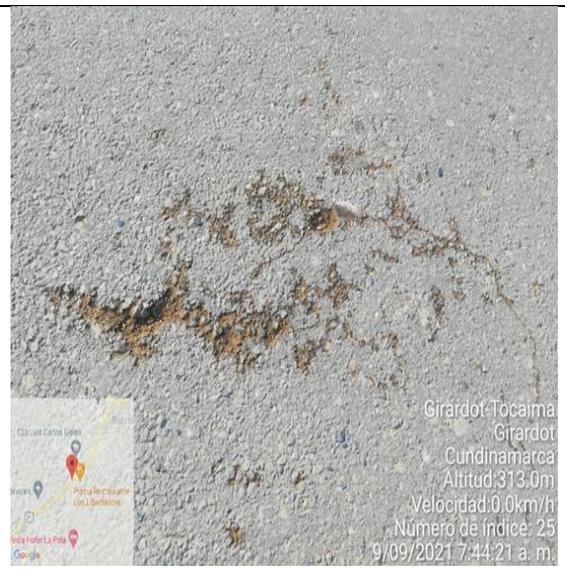
Ilustración 13. Huevo (13)

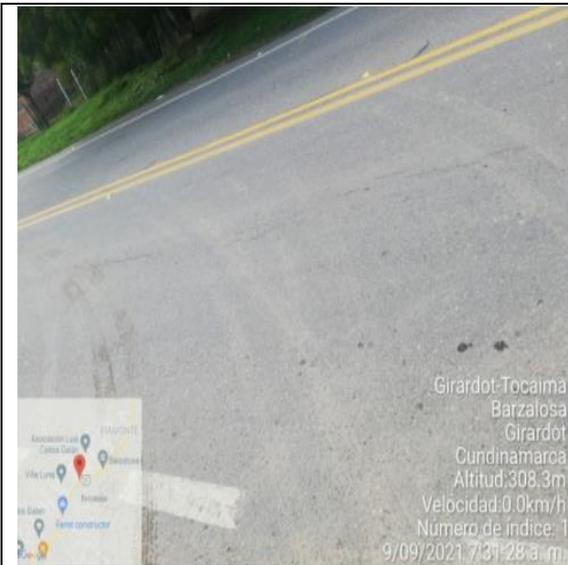
Ilustración 14. Exudación (2)
Fuente: Elaboración propia.

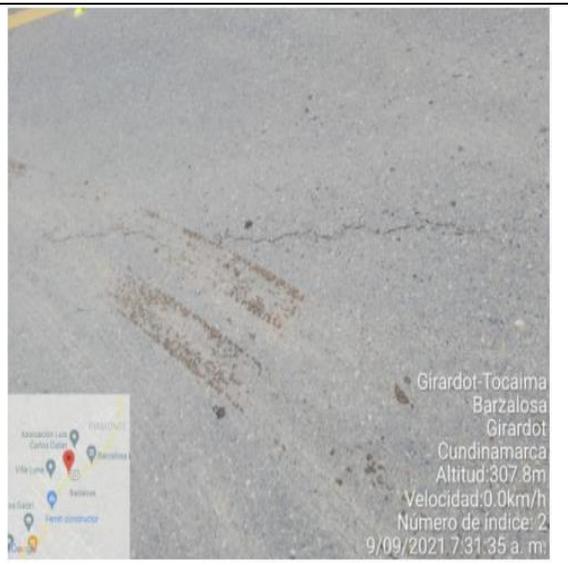
Ilustración 15. Exudación (2)
Fuente: Elaboración propia.

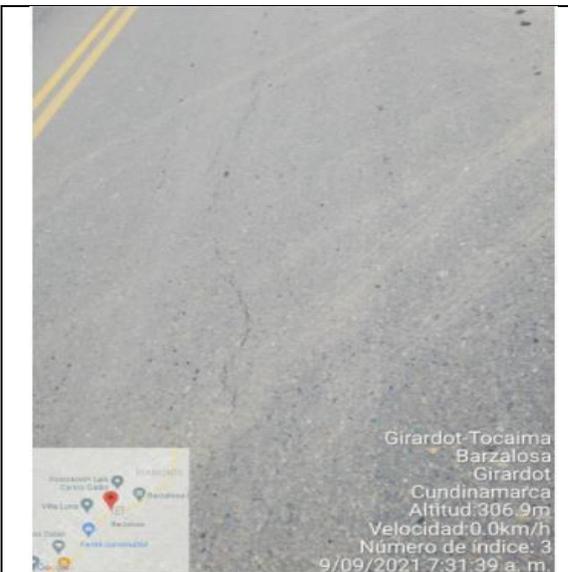
Ilustración 16. Exudación (2)
Fuente: Elaboración propia.

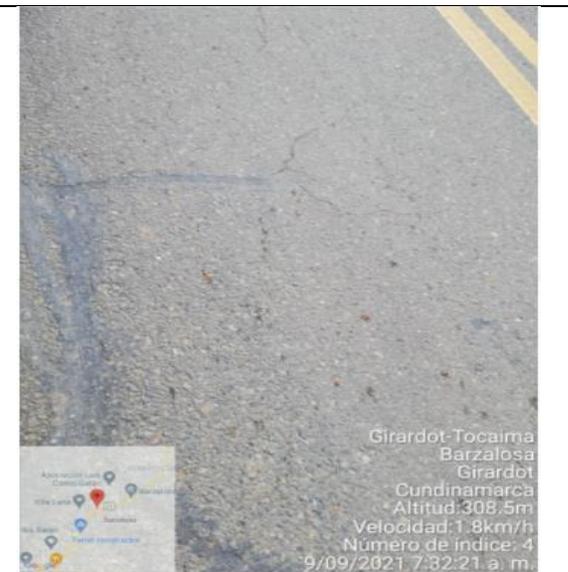
Ilustración 17. Exudación (2)
Fuente: Elaboración propia.

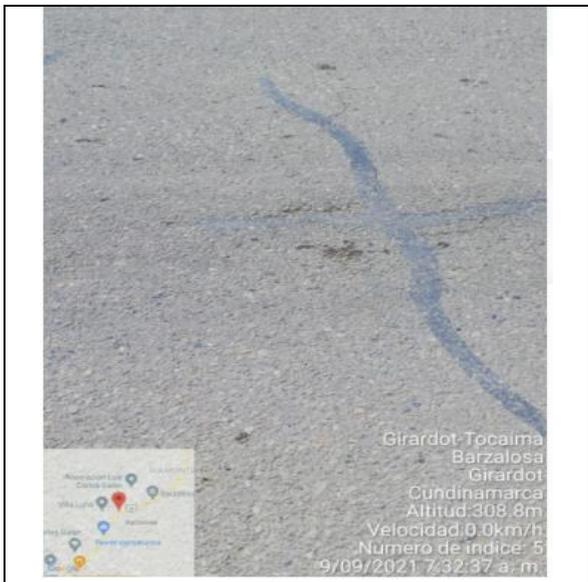
Ilustración 18. Desprendimiento de agregados (19)

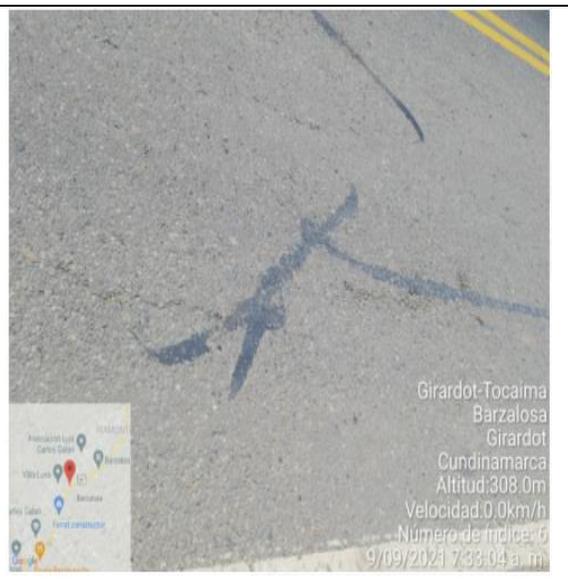
Ilustración 19. Desprendimiento de agregados (19)

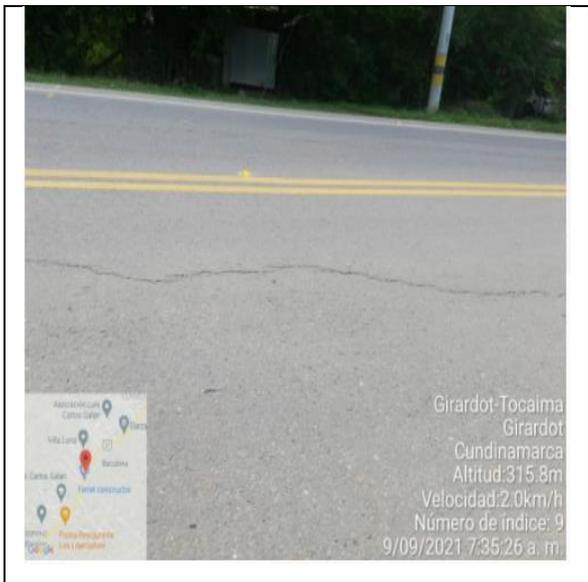
Ilustración 20. Grieta longitudinal y transversal (10)

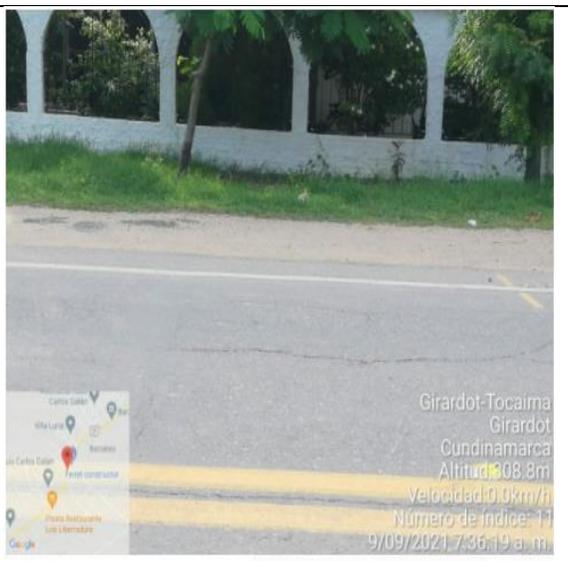
Ilustración 21. Grieta longitudinal y transversal (10)

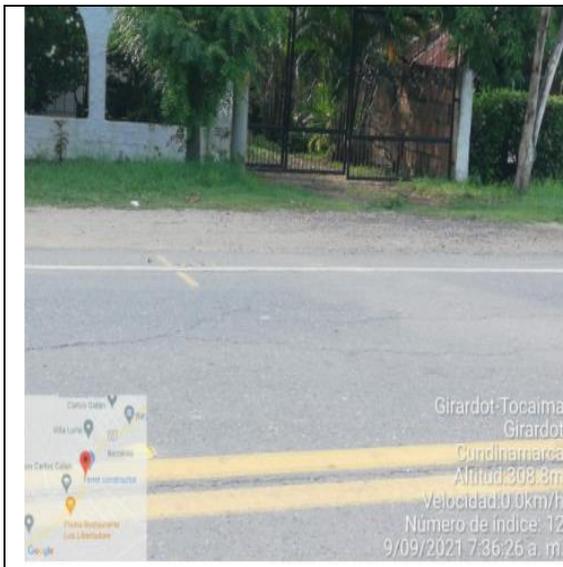
Ilustración 22. Grieta longitudinal y transversal (10)

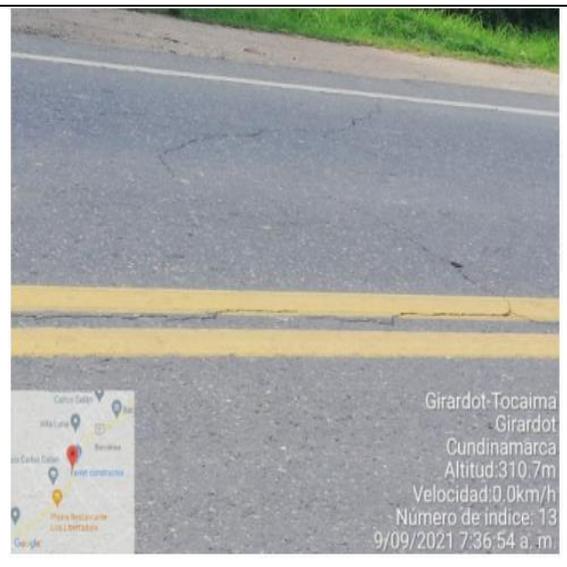
Ilustración 23. Grieta longitudinal y transversal (10)

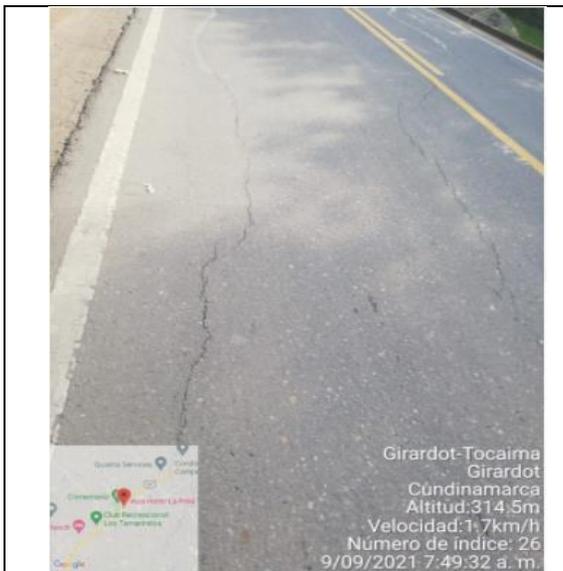
Ilustración 24. longitudinal y transversal (10)

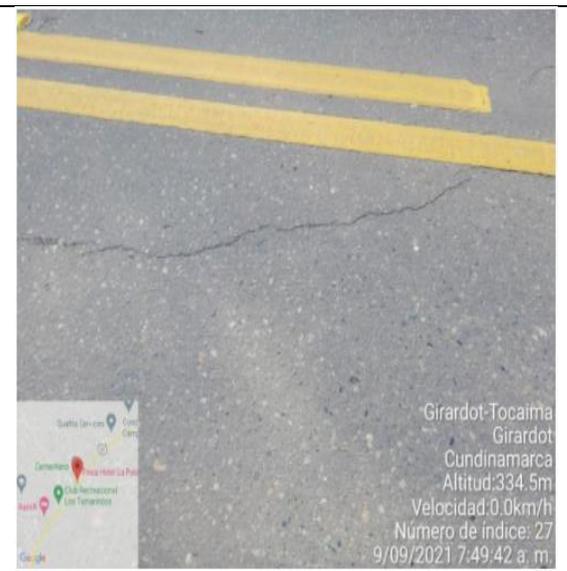
Ilustración 25. Grieta longitudinal y transversal (10)

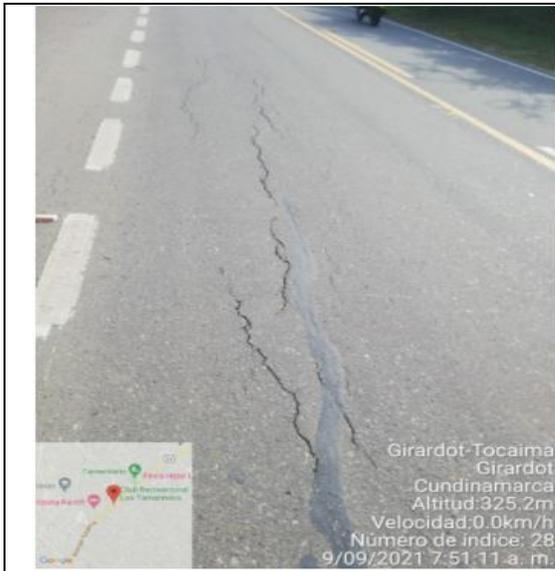
Ilustración 26. Grieta longitudinal y transversal (10)

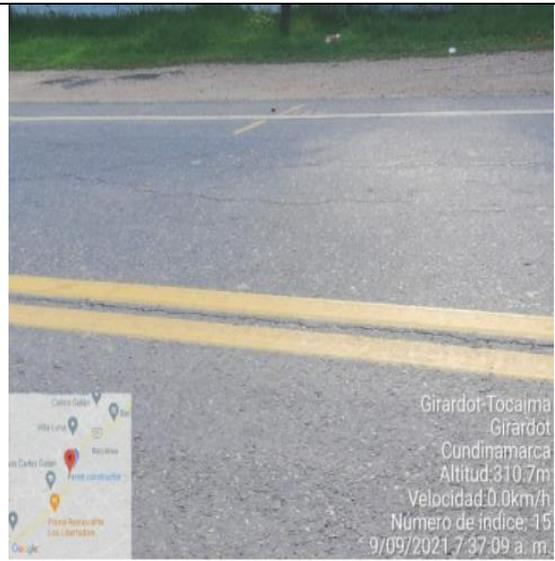
Ilustración anexo 18. Grieta longitudinal y transversal (10)
