**OBRAS CIVILES DE INFRAESTRUCTURA QUE COLAPSARON. ESTUDIO
DE CASOS Y LECCIONES.**

**UNIVERSIDAD PILOTO DE COLOMBIA
FACULTAD DE CIENCIAS SOCIALES Y EMPRESARIALES
MAESTRÍA EN GERENCIA DE PROYECTOS
BOGOTÁ D.C. FEBRERO 2023**

Proyecto de grado para obtener el título de Maestra en Gerencia de proyectos.

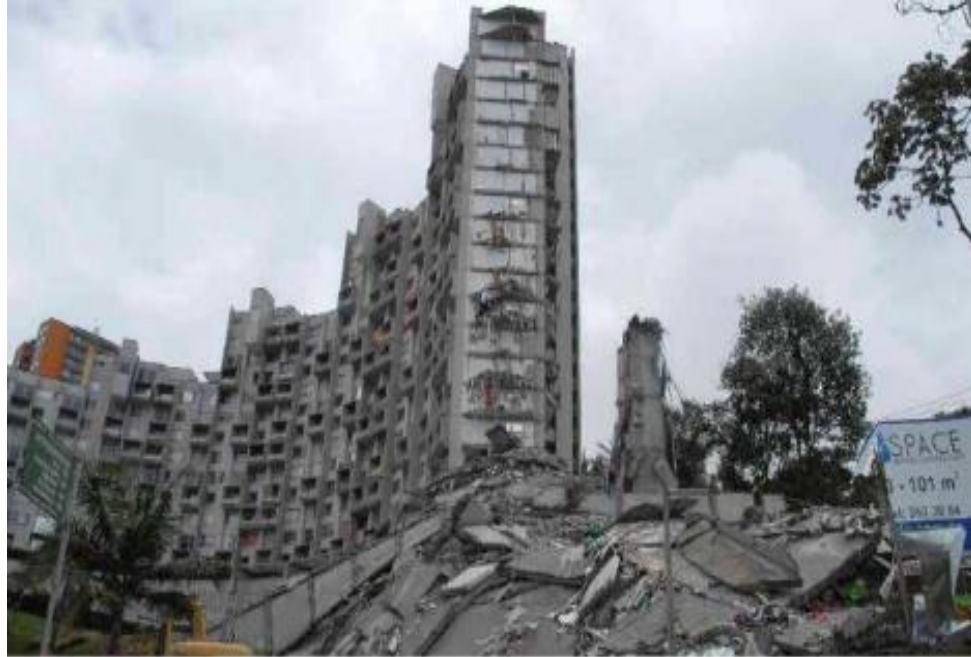
Gráfica 5 Fotografía de desplome torre 6 edificio Space Medellín

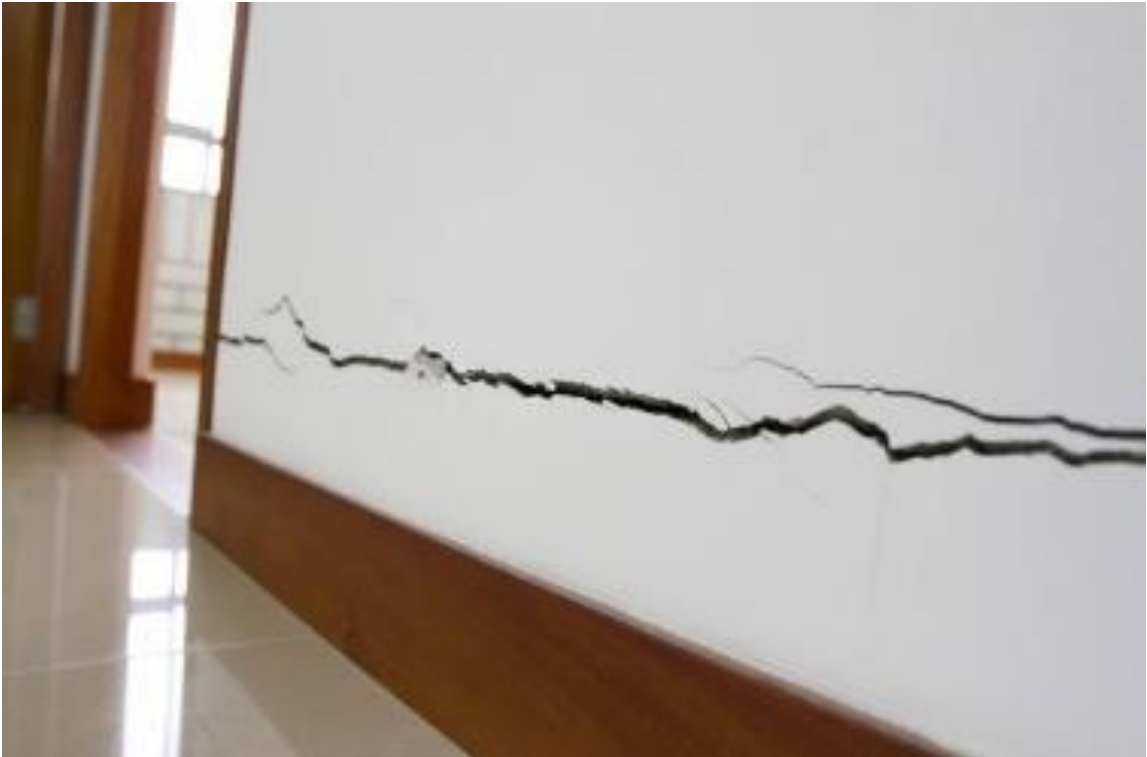
En mayo de 2012 se comenzaron a generar deflexiones excesivas en las placas de entresijos, y se detectan asentamientos no normales en los ejes R3 y S3.

Gráfica 6 Fotografía de las deflexiones de las placas del edificio Space

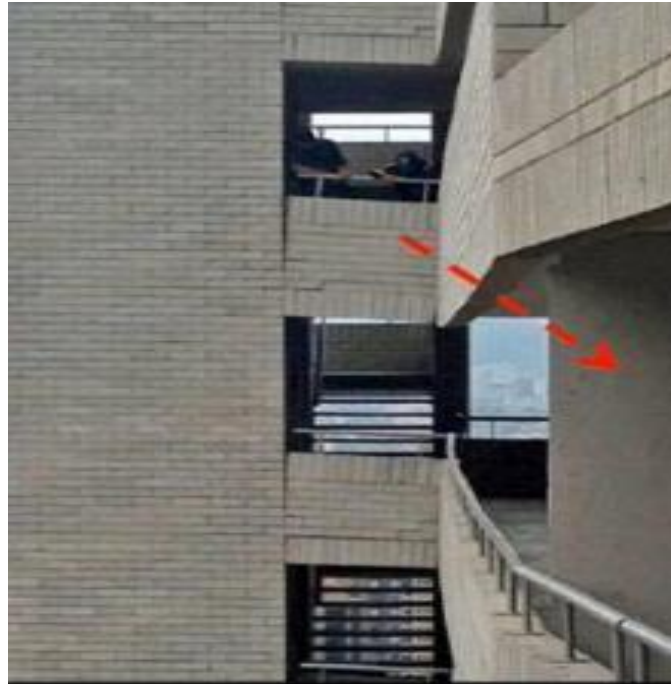
Gráfica 7 Fotografía de la reparación de la R3 del piso 5 de la torre 6 del edificio Space

El 20 febrero de 2013 a las 2:00 am falló a compresión en el piso 5 la columna “R3”. La cual solamente fue reparada, como se puede ver en lo anotado en la bitácora del proyecto; firmado por el calculista Aristizábal, 8 meses antes de la tragedia. Se reparo antes de ser habitada la torre.

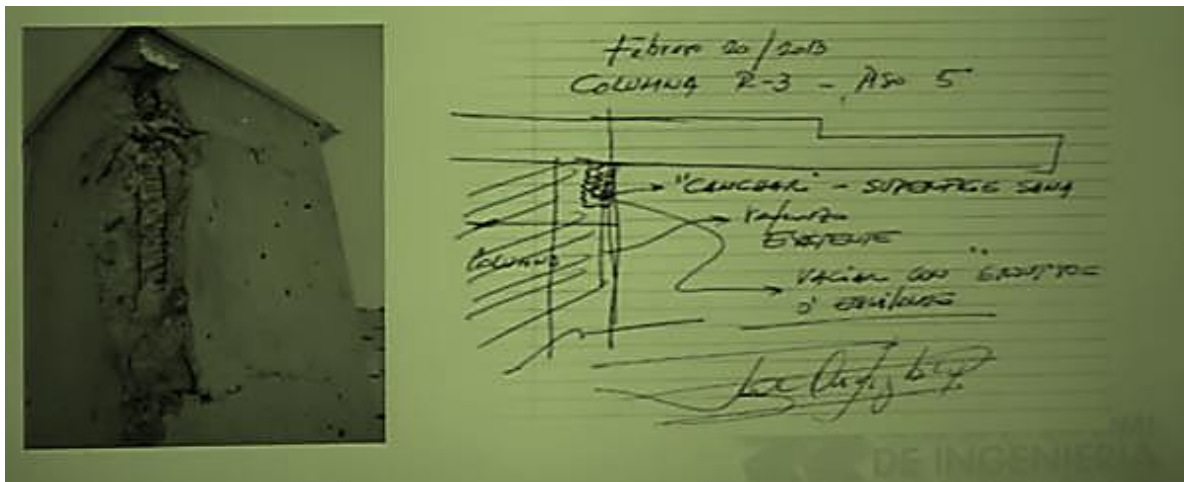
Gráfica 8 Fotografía de la bitácora del calculista del edificio Space a cerca de la columna R3

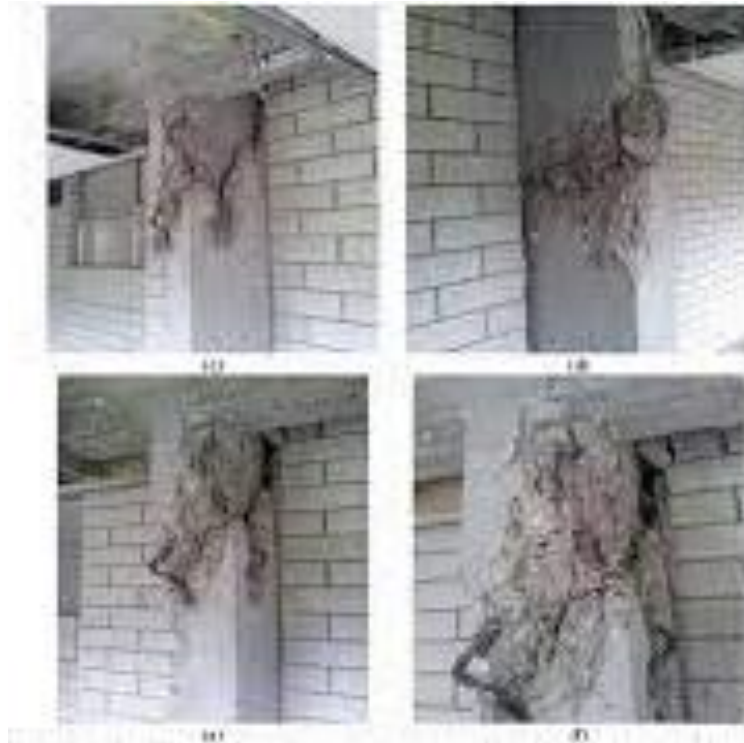
Gráfica 10 Fotografía del colapso del edificio Space donde se identifica la falla en la Columna R3

Uno de los análisis posteriores al colapso demostró que uno de los pilotes del edificio (eje R3) no se cimentó sobre el suelo correspondiente, sino sobre menos profundidad que la solicitada por el geotecnista (Vieco Ingeniería de Suelos); se fundió en concreto uno de los pilotes o caisson a menor profundidad de diseño y sobre suelo no apto o resistente, lo cual llevó a asentamientos importantes sobre este mismo eje. Esta situación era conocida por la directora de obra del proyecto y el calculista, ingeniero Aristizábal, lo cual se determinó como un error importante durante la ejecución de la obra, fue una decisión tomada en la ejecución de obra, sin consultar con el geotecnista, el Ingeniero Bernardo Vieco. Se comenzaron a presentar asentamientos atípicos en

ese eje. Se construyeron dos pilotes adicionales a los lados del pilote afectado, a manera de muletas, así frenaron los asentamientos, sin embargo este antecedente, esta situación a su vez desencadenó en que se redistribuyeran las fuerzas del edificio sobre las demás columnas y muros divisorios y, como las columnas no fueron diseñadas para soportar su propio peso, como tampoco los muros divisorios, falla el día 12 de octubre de 2013 la columna S3 en el 4 piso, (las columnas se reforzaron en su construcción en la torre 6 hasta el 4 piso, en adelante se continuó con el diseño original), y luego de este falló, al pretender realizarle una reparación o refuerzo, retirando muros divisorios adyacentes a la columna fallada para poner unos parales de carga, muros que estaban ayudando a soportar las cargas del edificio, y al quedar la solamente la columna fallada soportando el peso de la edificación, como no tenía capacidad para soportarlo, colapsa.

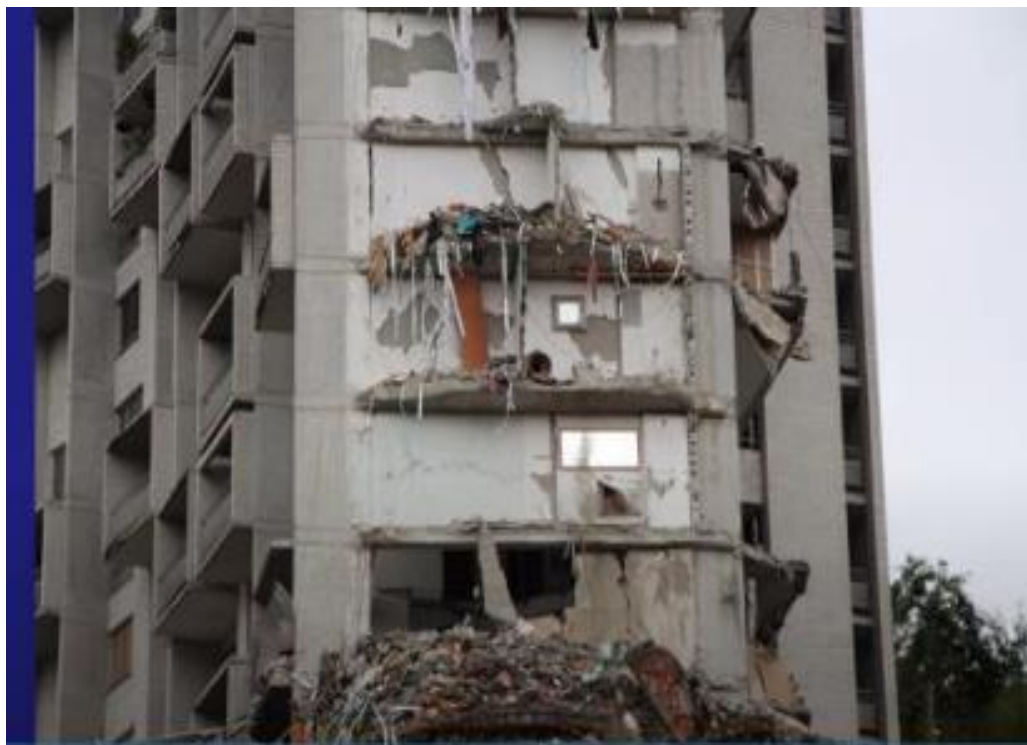
Gráfica 11 Fotografía de la torre 5 y afectaciones tras el desplome

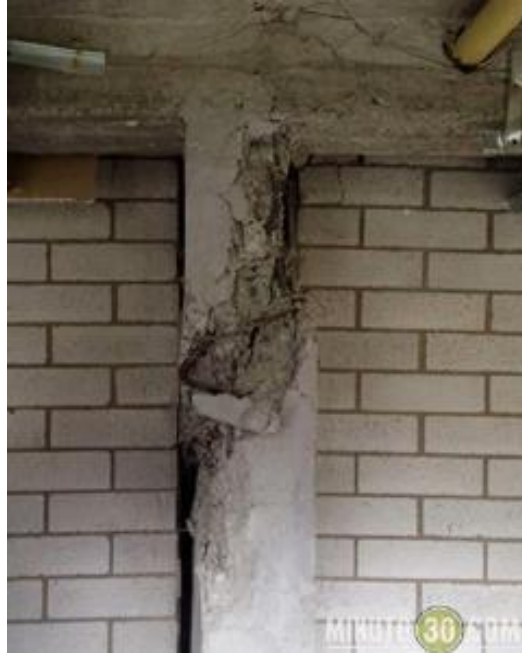
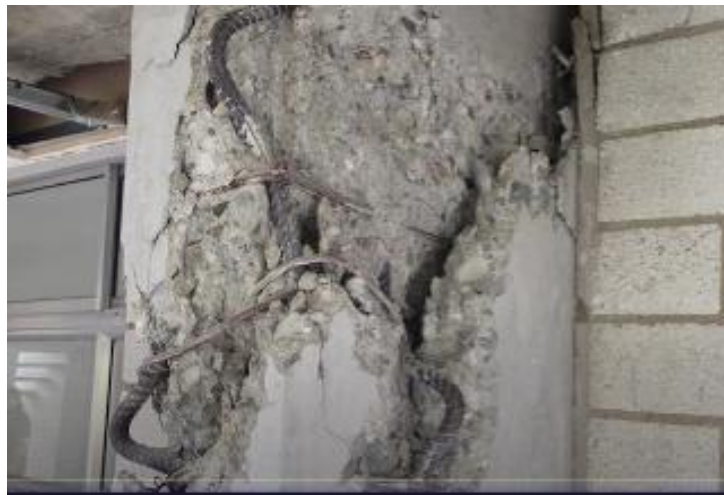
“La causa primaria o principal del colapso del edificio SPACE se encuentra en la falta de capacidad estructural de las columnas principales de la edificación para resistir las cargas actuantes debidas al peso propio de la estructura y a las cargas de servicio impuestas. En particular las columnas de los ejes R-3 y S-3 presentaron cargas actuantes que superaron sus capacidades en puntos críticos por lo cual estas presentaron falla estructural por compresión los días 20 de febrero de 2013 y 11 de octubre de 2013, esta última un día antes del colapso de la edificación. La falta de capacidad estructural está asociada a la deficiencia en el dimensionamiento y diseño de los elementos estructurales principales (columnas, vigas y placas). Hay evidencia de que el edificio adolecía de problemas y patologías estructurales internas en los meses y días previos al colapso los cuales incluyen fisuras y grietas en muros divisorios de mampostería, deflexiones verticales excesivas en las placas de entrepiso y fallas estructurales en al menos dos columnas principales de la edificación”, (Andes, 2014).

Gráfica 12 Fotografía de las columnas las cuales fueron una de las causas del desplome

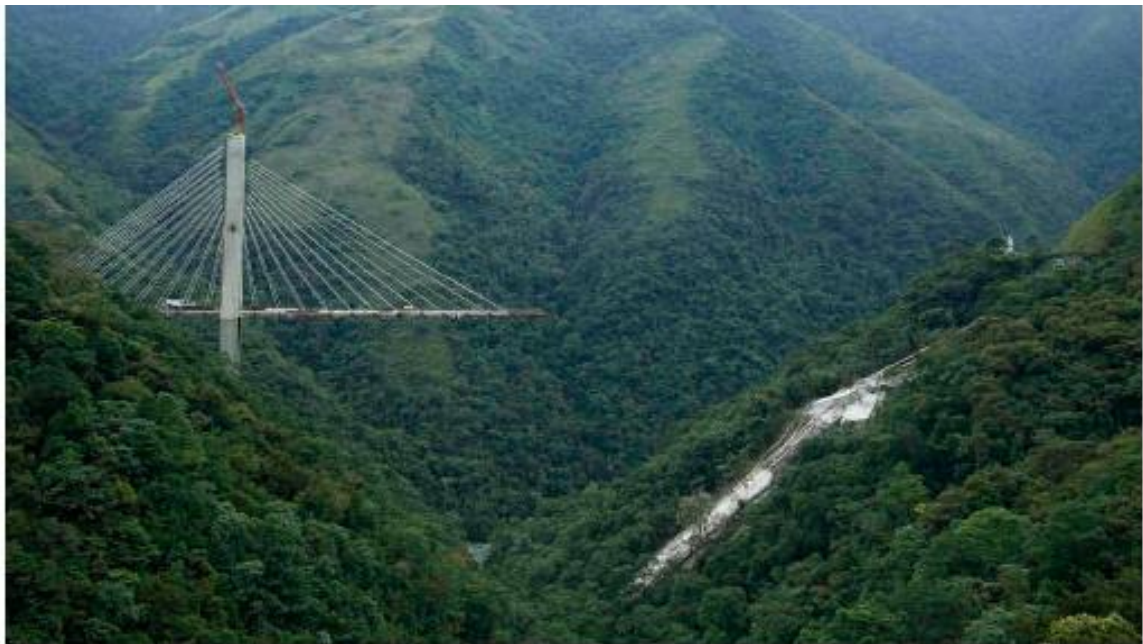
Gráfica 23 Fotografía de vista lateral del puente Chirajara

El desplome se debió a que una de las pilas ya construidas del puente tenía un error de diseño en una viga no resistente, como primera causa del desplome, asociado a malas prácticas constructivas. (ARBITRAL, 2020) (Ingenieros S. C., 2018).

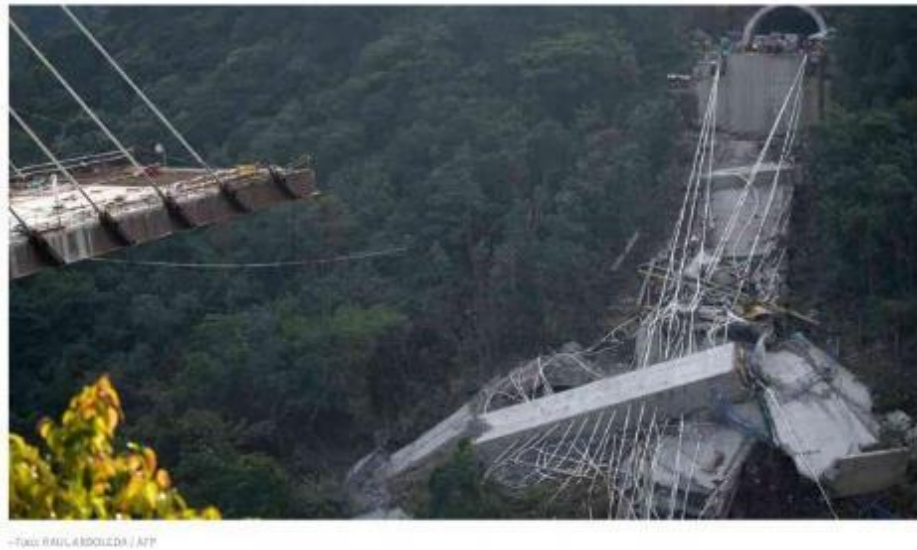
Gráfica 24 Fotografía del desplome del puente Chirajara y daños ambientales

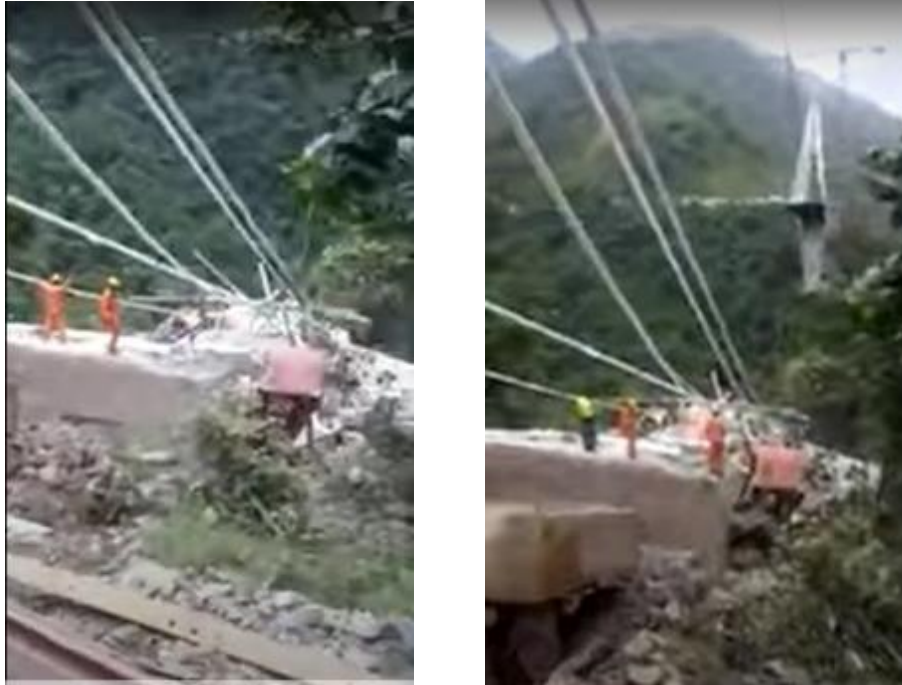
Gráfica 25 Fotografía del desplome del puente Chirajara

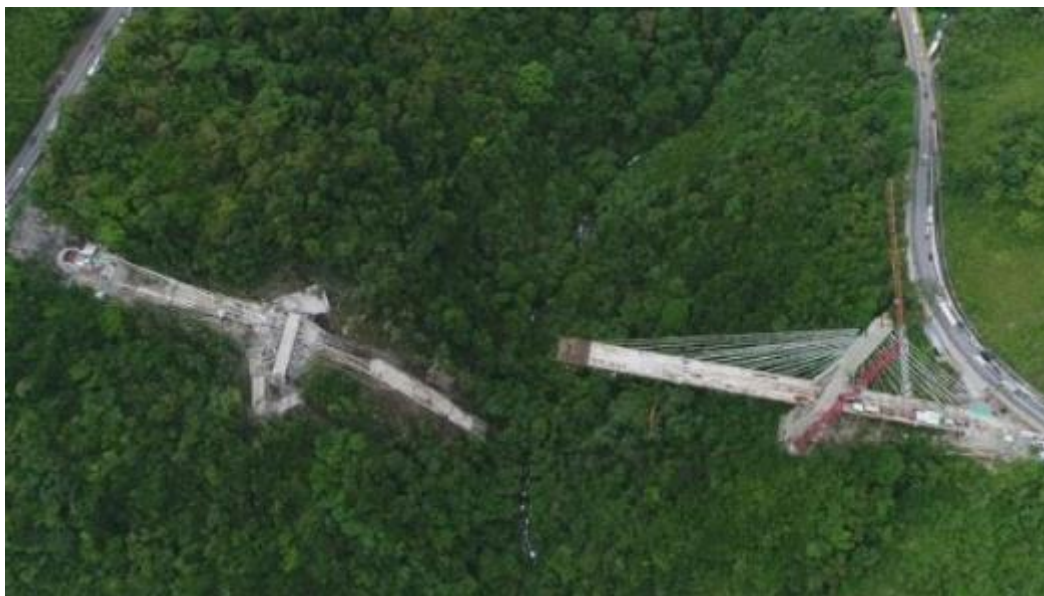
Es decir, aunado a las fallas en diseño encontradas por los investigadores se determinó que hubo malas prácticas constructivas, concreto deficiente en resistencia y en acabado presentando hormigueros en lugares de mayor tensión, cambio en el diseño al momento constructivo, pues el espesor de la loza aumentó considerablemente, los cuales pudieron desencadenar el colapso. (CIMNE, 2018)

Gráfica 27 Fotografía aérea de la magnitud del colapso del puente Chirajara
