# Verschmutzungsverhalten von Hochspannungsisolatoren und Ableitern

Von 1980 bis 2005 wurde das Verschmutzungsverhalten unterschiedlicher Hochspannungsisolatoren und Überspannungsableiter im Freiluftprüffeld „Glogów“ untersucht. Fortschritte im Umweltschutz und neue Technologien haben zu einer bedeutenden Abnahme der Staub- und Gasemissionen in der Nähe von Kupferhütten geführt. Als direkte Folge hat sich der Umweltverschmutzungsgrad des Gebiets von vier (sehr hoch) in den 1980er-Jahren auf eins (leicht) im Jahr 2003 reduziert. Die Überschlagnspannung von Porzellanisolatoren wurde 1987 unter natürlichen Bedingungen und in den Jahren 2002 bis 2004 nach Befeuchtung mit Spritzwasser gemessen. Ferner wurden die Spannungsfestigkeit von Keramikisolatoren mit der von silikon- bzw. PTFE-beschichteten Isolatoren verglichen und die Messwerte der Innentemperatur von Metalloxid-Überspannungsableitern in einem Keramikgehäuse dargestellt.

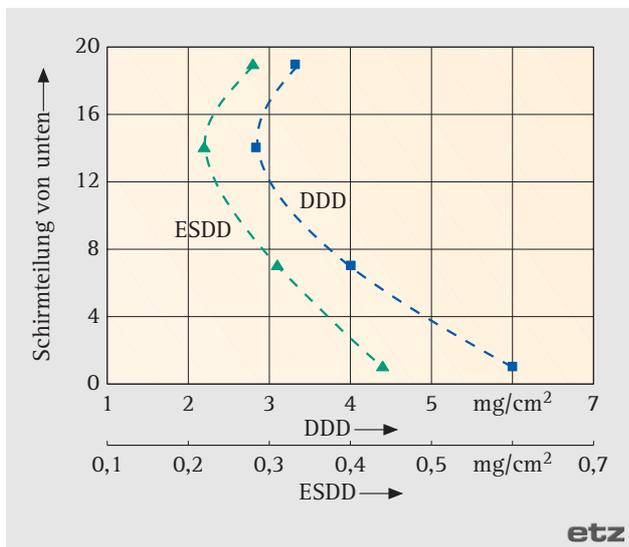
**Bild 3.** ESDD- und DDD-Messungen an einem Massivstützer SWZP4 (gemessen im Jahr 1987)

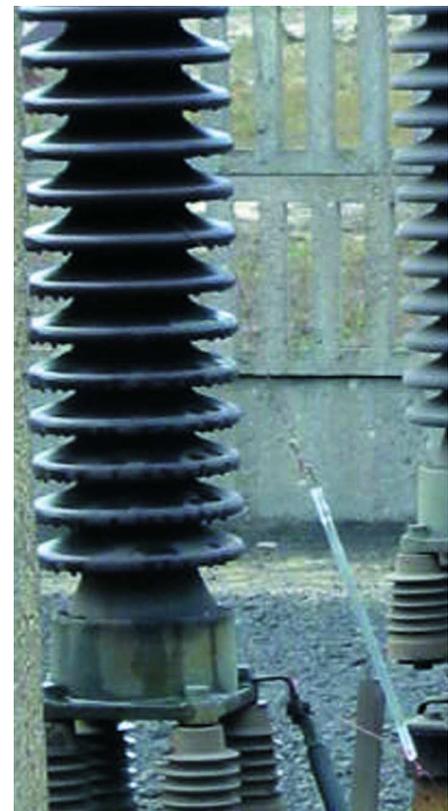
Die Überschlänge wurden Mittels einer speziellen Sicherung aufgenommen (Bild 4). Der 1987 bestimmte spezifische Kriechweg eines Massivstützers SWZP4 betrug  $18 \text{ mm}/\text{kV}$  (Zwischenphasenspannung). Dank der sauberen Umgebung im Jahr 2002 hat sich die Überschlängenspannung erhöht und der spezifische Kriechweg auf  $13 \text{ mm}/\text{kV}$  abgenommen [6].

**Bild 4.** Massivstützer SWZP4 mit spezieller Sicherung

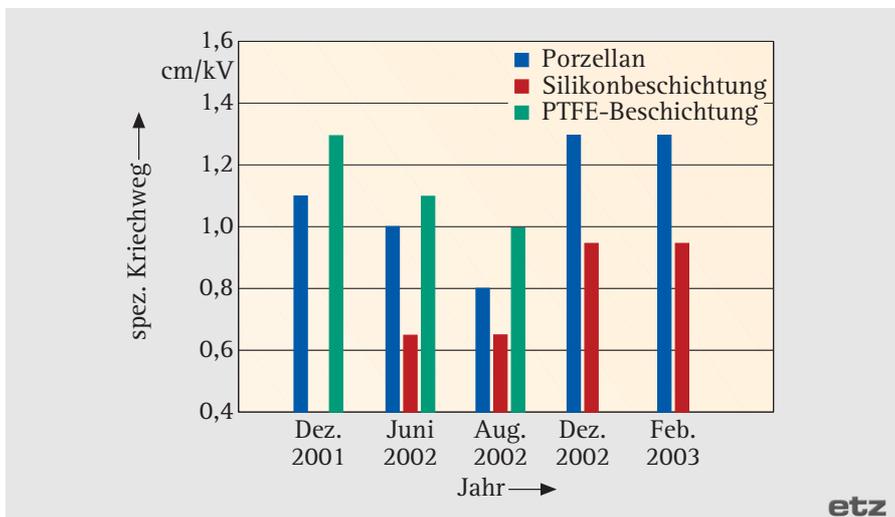
Der spezifische Kriechweg wurde für Isolatoren mit einfacher Glasur auf 13 mm/kV bestimmt (vgl. Tabelle 3). Dieser Parameter war um ca. 30 % kleiner bei Isolatoren mit Silikonbeschichtung. Die Differenz wurde auf die hydrophoben Eigenschaften von Silikon zurückgeführt. Es ist zu betonen, dass die Überschlagspan-

Der spezifische Kriechweg der Isolatoren mit einer PTFE-Beschichtung war ca. 10 % länger als der solcher Isolatoren mit normal glasierter Oberfläche. Die PTFE-Oberfläche, zeigt auch in sauberem Zustand stark hydrophile Eigenschaften. Die hydrophoben Eigenschaften sind hingegen bereits nach zwei Jahren Betrieb verloren gegangen. Eine starke Degradation der Oberfläche zeigt sich besonders auf dem Strunk (isolierender Innenteil, aus dem die Schirme herausragen) des Isolators. Diese Veränderungen wurden wahrscheinlich durch elektrische Teilentladungen verursacht.

**Bild 5.** Spezifischer Kriechweg eines Massivstützers SWZP4 mit glasierter Oberfläche (Porzellan), Silikon- und PTFE-Beschichtung

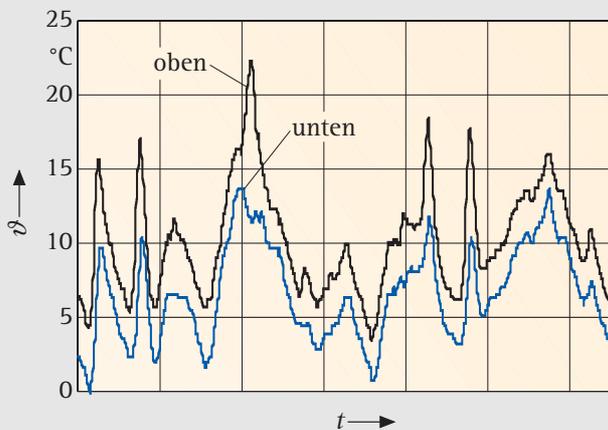
Jedoch konnten die Messsonden auch größere Temperaturunterschiede zeigen. Bild 9 zeigt einen untypischen Fall im Dezember 2003. Die Temperatur der oberen Messsonde war um 11 K höher als die der unteren. Der untypische Temperaturunterschied wurde vermutlich durch die unregelmäßige Spannungsverteilung auf dem verschmutzten Gehäuse verursacht. Die theoretischen Grundlagen des Einflusses der Verschmutzung auf die Temperaturverteilung entlang des Varistorstapels wurden in [18] beschrieben. Die höchste Temperatur von 56 °C wurde im Sommer 2005 gemessen. Die Umgebungstemperatur (im Schatten) betrug damals fast 40 °C.

**Bild 9.** Untypischer Temperaturverlauf im oberen und unteren Teil des Überspannungsableiters GXA 96 im Dezember 2003

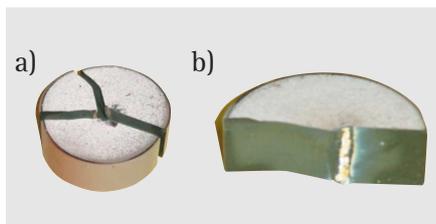
Versehentlich wurde eine sehr hohe Spannung an den Varistorstapel angelegt. Die Spannung war wesentlich höher als die max. Betriebsspannung von 77 kV. Die Temperatur im Inneren der beiden Überspannungsableiter vom Typ 2 GXA 48 (Bemessungsspannung 96 kV) betrug mehr als 160 °C. Die beiden Temperaturfühler wurden zerstört und einige Varistorscheiben in zwei oder drei Teile zerbrochen (Bild 10a). Der Durchschlagkanal hat eine weiße Färbung (Bild 10b). Diese Art der Varistorbeschädigung weist einen signifikanten Unterschied zu den Beschädigungen auf, welche von vorangegangenen Stoßstromdurchschlägen verursacht wurden [19]. Bei diesem Ge-

**Bild 10.** Beschädigter Varistor, a) vollständiger Bruch, b) Durchschlagkanal

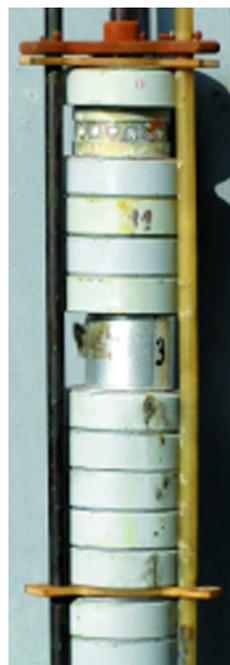
Die Ablesung der Temperaturmesswerte, welche im Speicher der Messsonden abgelegt sind, ist nach der Öffnung und Entnahme aus dem Varistorstapel möglich. Dies geschieht in einem Monatszyklus, da der Speicher der Messsonden begrenzt ist. Das Öffnen und Schließen der Überspannungsableiter ist im Besonderen während feuchter Wetterlagen riskant. Im Mai 2004 wurden Feuchtigkeits-/Entladungsspuren auf den Varistoroberflächen und der GFK-Stäbe sowie Rost auf den Metallteilen festgestellt (Bild 11). Feuchtigkeit und Teilentladungen bilden eine ernsthafte Gefahr für die Überspannungsableiter [20].

**Bild 11.** Spuren von Teilentladungen und Rost auf dem Varistorstapel als Folge von Feuchtigkeit
