**Vulnerabilidad Sísmica en viviendas autoconstruidas en la
Urb. Bellamar - Sector II - II Etapa - Nuevo Chimbote-
2022.**

Tesis para obtener el título profesional de Ingeniero Civil

Rodríguez Alfaro, Lili Evelyn

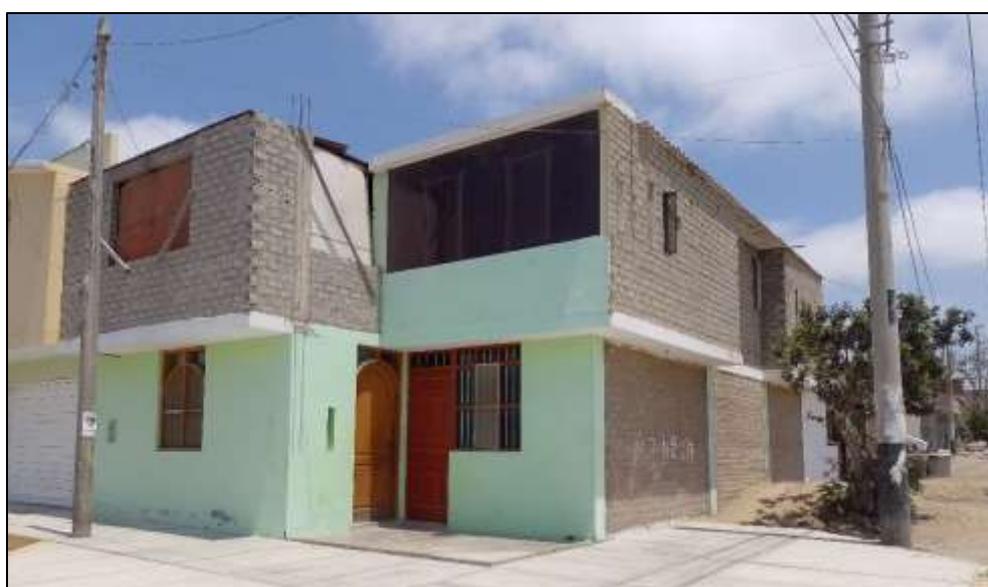
Figura N° 09: Vivienda de 02 pisos. Observamos el uso del ladrillo de concreto, que es un material deficiente para la resistencia de la densidad de muros, el acero de refuerzo de las columnas expuestas al medio ambiente, no cuenta con vigas peraltadas. cubierta flexible Eternit.

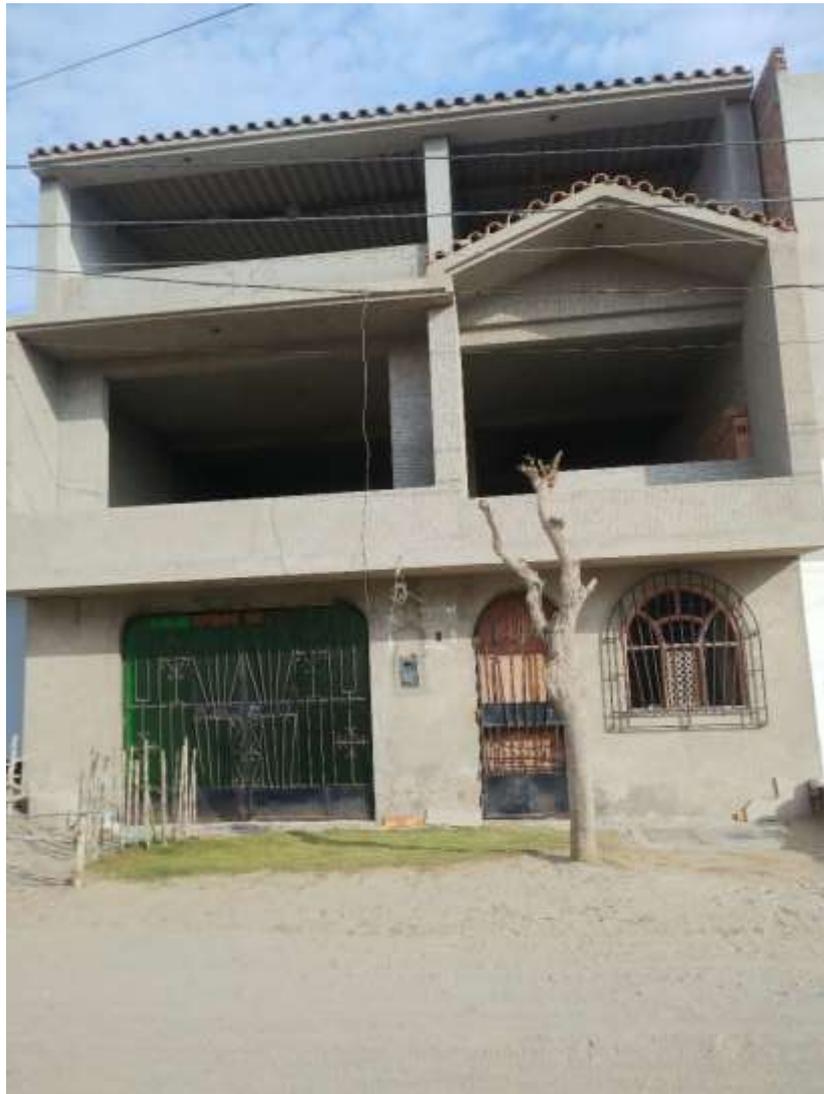
Figura N° 10: Vivienda de 02 pisos+ azotea. Observamos las tabiquerías deterioradas en primer piso. Los muros estructurales tienen eflorescencia, que afecta al aspecto de la superficie y con el tiempo se desborona.

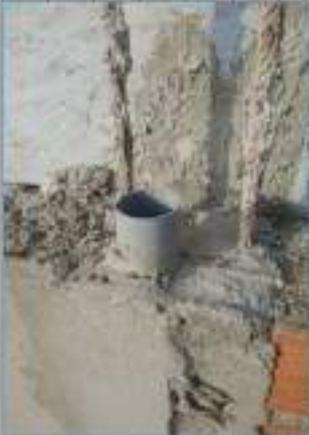
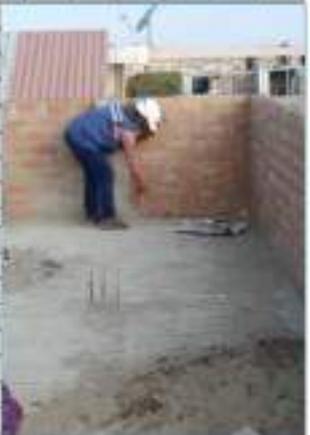
Montantes de desagüe expuestos y sin confinamiento.	Alero de techo, tiene 10m de distancia con respecto a columna.

Eflorescencia en muros de albañilería, que afecta el aspecto de la superficie, y puede desbarbarse con el tiempo.	Corrosión y exposición de armaduras y segregación de concreto.

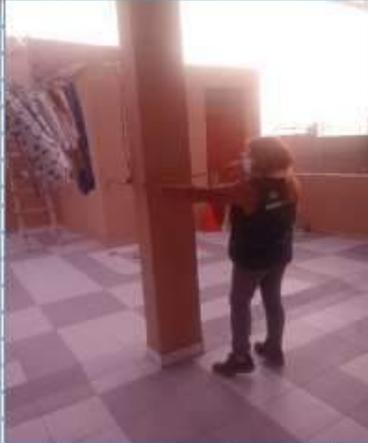
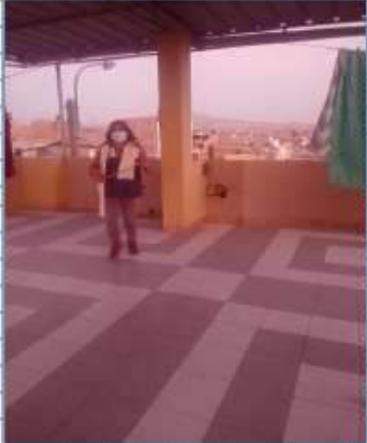
Medición de columnas 0.30 x 0.30		Corrosión y exposición de de armadura en columna.

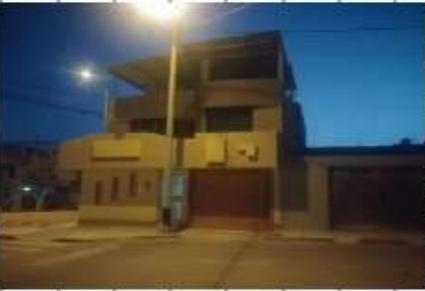
Deficiente conectividad muro-columna-viga-losa.

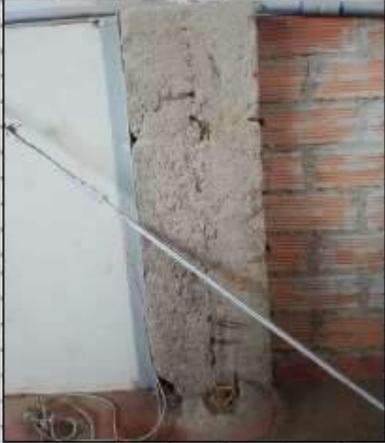
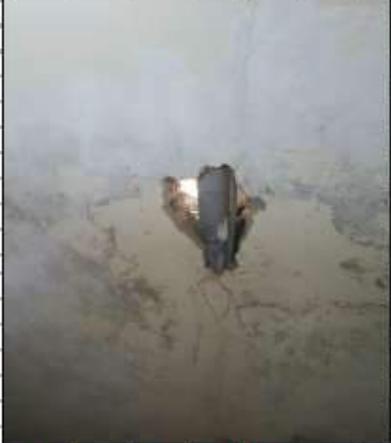
<p>Exposición de armaduras. Montantes de desagüe expuestos y sin confinamiento.</p>		<p>Fisuras en la tabiquería para reparación de tubería de desagüe PVC</p>

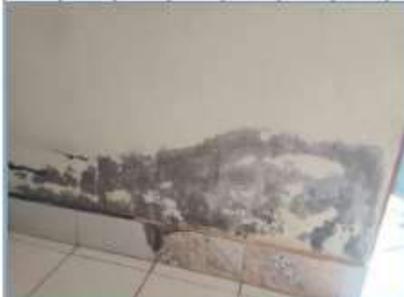
Eflorescencia en tabiquería. Humedad en muros.		Deficiencias en el proceso constructivo.

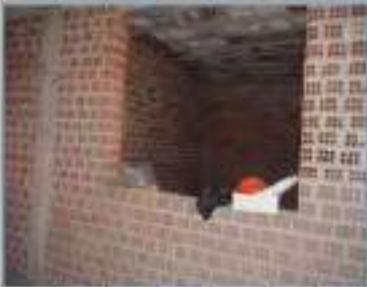
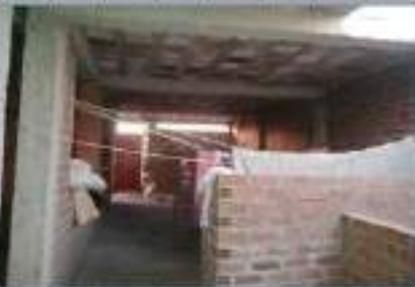
Ladrillos pandereta usado en segundo piso.		Segregación en elementos de concreto armado.

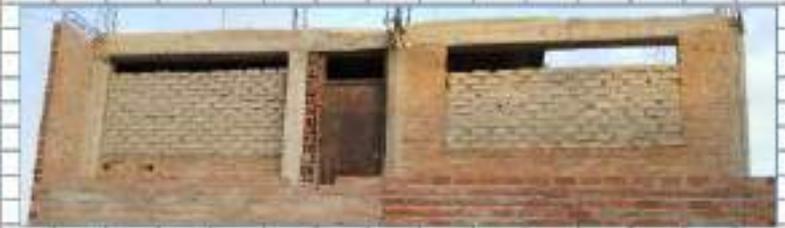
Exposición de armaduras y corrosión de armadura.

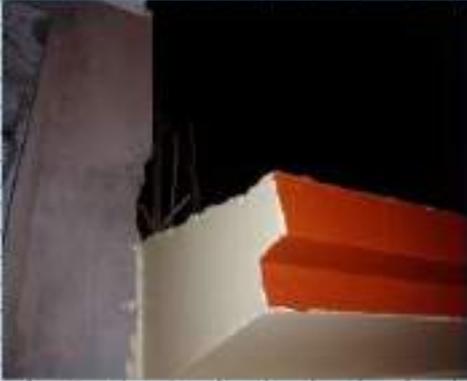
Acero corroído, exposición de elementos estructurales.

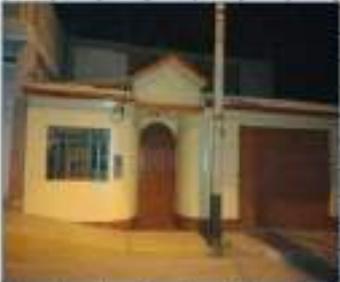
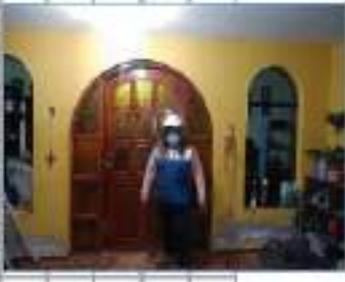
Ubicación de terreno pendiente.		Eflorescencia en muros de albañilería.

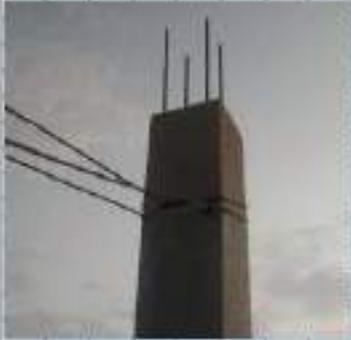
Corrosión de armaduras, es decir presencia de óxido por humedad.

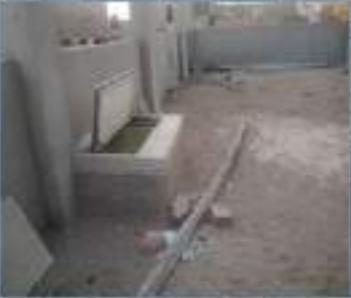
Los materiales que se usaron fueron de buena calidad.		Para la conservación de la vivienda, requiere de mantenimiento.

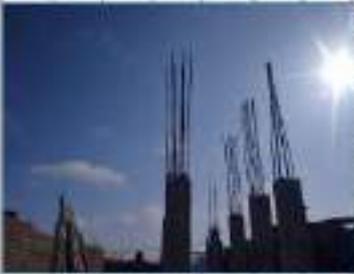
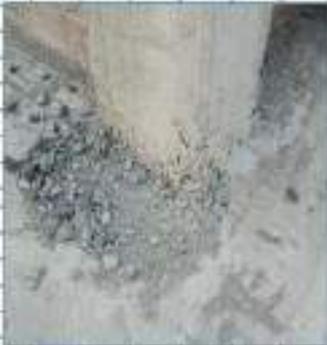
Corrosión y exposición de armaduras. Presenta óxido por humedad y condiciones climatológicas.		Segregación en elementos del concreto armado. Presenta separación y distribución de sus componentes no uniformes de los componentes del concreto.

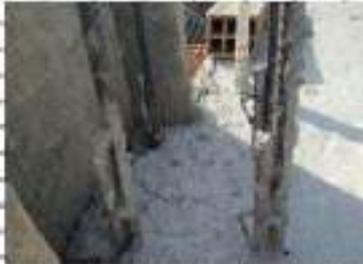
Congrejeras en elementos de concreto armado. Presencia de vacíos en el concreto, es la falta de vibrado.

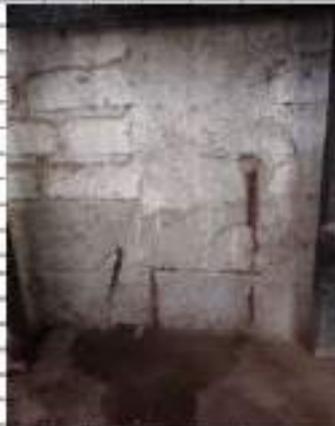
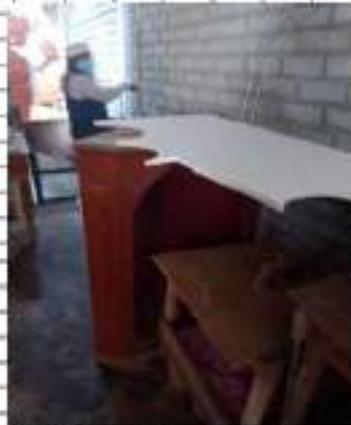
Corrosión y exposición de armaduras.		Muros de ladrillo de concreto, sin revestimiento.

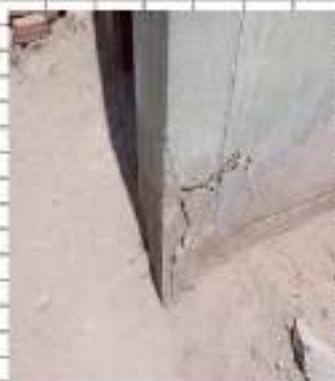
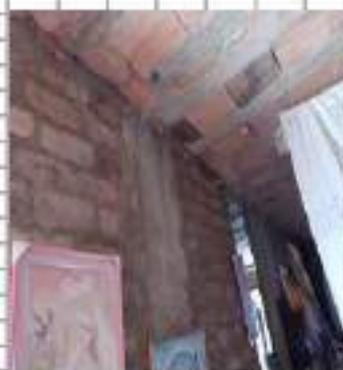
Cangrejas, presencia de vacíos de concreto por falta de vibrado.		Muros de ladrillo, columna y techo sin arrioste.

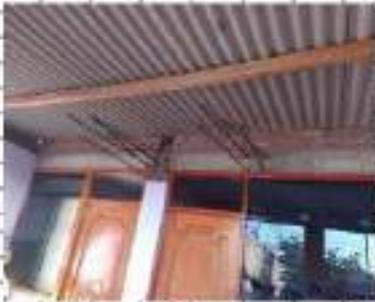
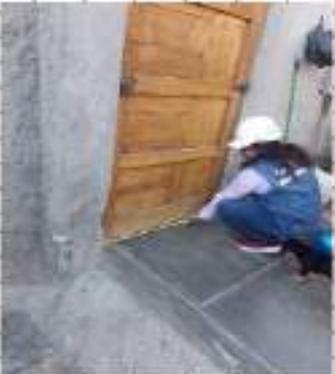
Corrosión y exposición de armaduras. Presenta óxido por humedad y condiciones climatológicas.

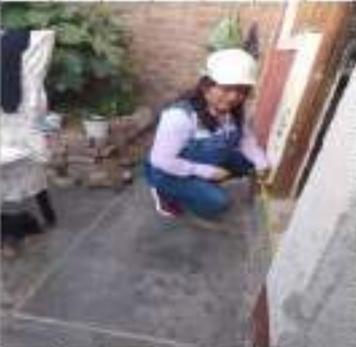
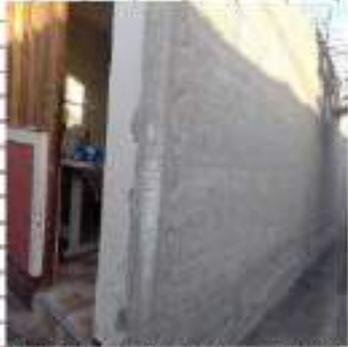
Segregación en elementos del concreto armado. Presenta separación y distribución de sus componentes no uniformes de los componentes del concreto.	
Cangrejeras en elementos de concreto armado. Presencia de vacíos en el concreto a la falta de vibrado.		Ladrillo de concreto utilizado en el módulo Enase, presencia de fisuras que afecta a la superficie de los elementos o su acabado final.

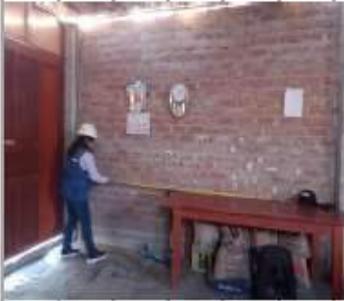
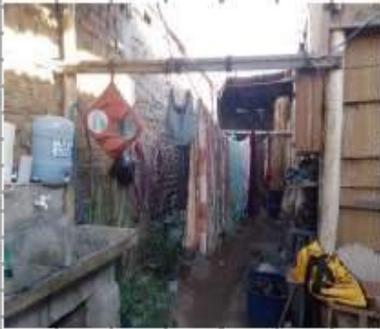
<p>Tabiquería, muros de ladrillos, con juntas de 3-4 cm</p>		<p>Humedad, plantas cerca de tabiquería.</p>

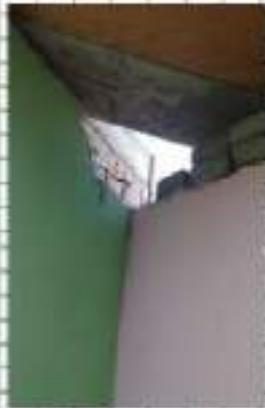
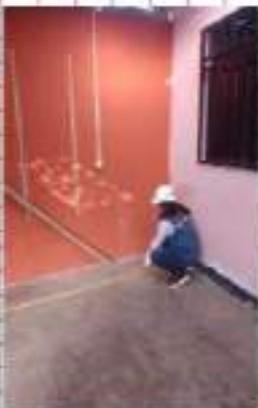
Corrosión y exposición de armaduras.		Fisuras en muros de la vivienda.

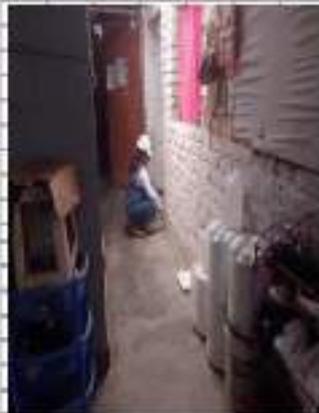
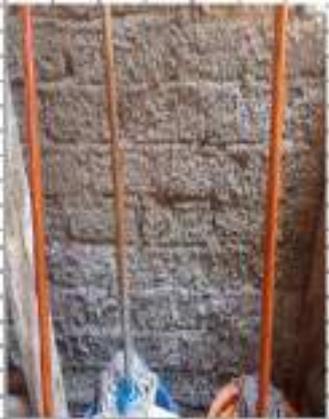
Medición los ambientes		Fisuras en muros de la vivienda

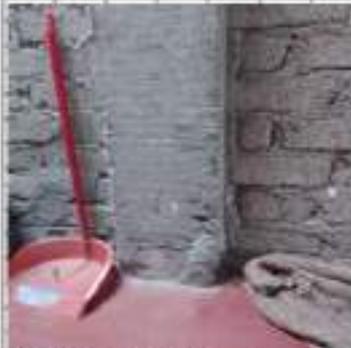
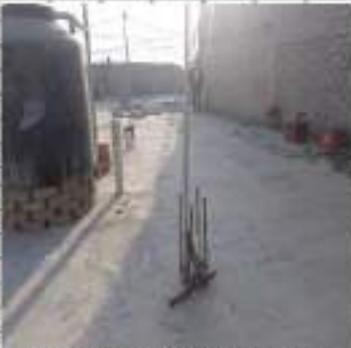
Cangrejeras en columna. Juntas de ladrillo 2-3cm. Tabiquería y columna sin revestimiento.		Corrosión y exposición de armaduras en techo para los empalmes a segunda planta.

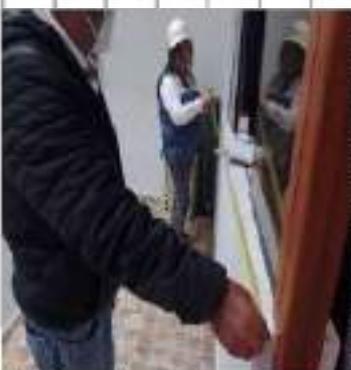
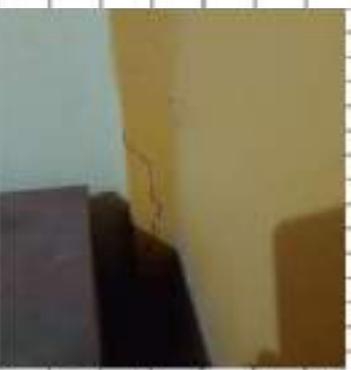
Medición de los ambientes interiores.		Presencia de aberturas en el elemento estructural.

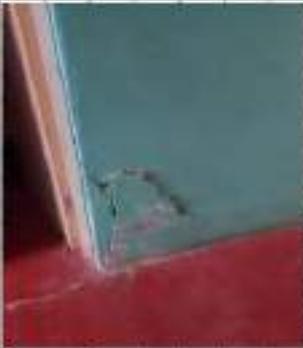
Presencia de fisuras que afecta a la superficie de los elementos o su acabado final.		Segregación en elementos del concreto armado. Presenta separación y distribución de sus componentes no uniformes de los componentes del concreto.

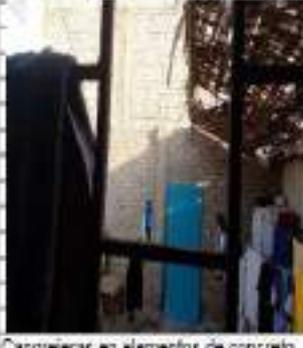
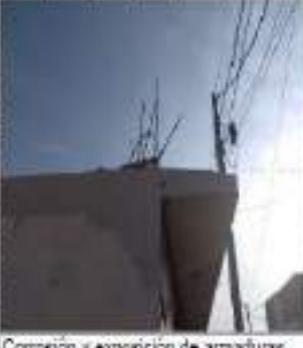
Cangrejeras en elementos de concreto armado. Presencia de vacíos en el concreto, a la falta de vibrado.		Corrosión y exposición de armaduras. Presenta óxido por humedad y condiciones climatológicas.
