“Factores actuantes en la serviciabilidad del pavimento rígido de la prolongación
Cusco en la ciudad de Abancay, 2022”.

Bach. LESLY ELIZABETH FARFÁN PHOCCO

2023

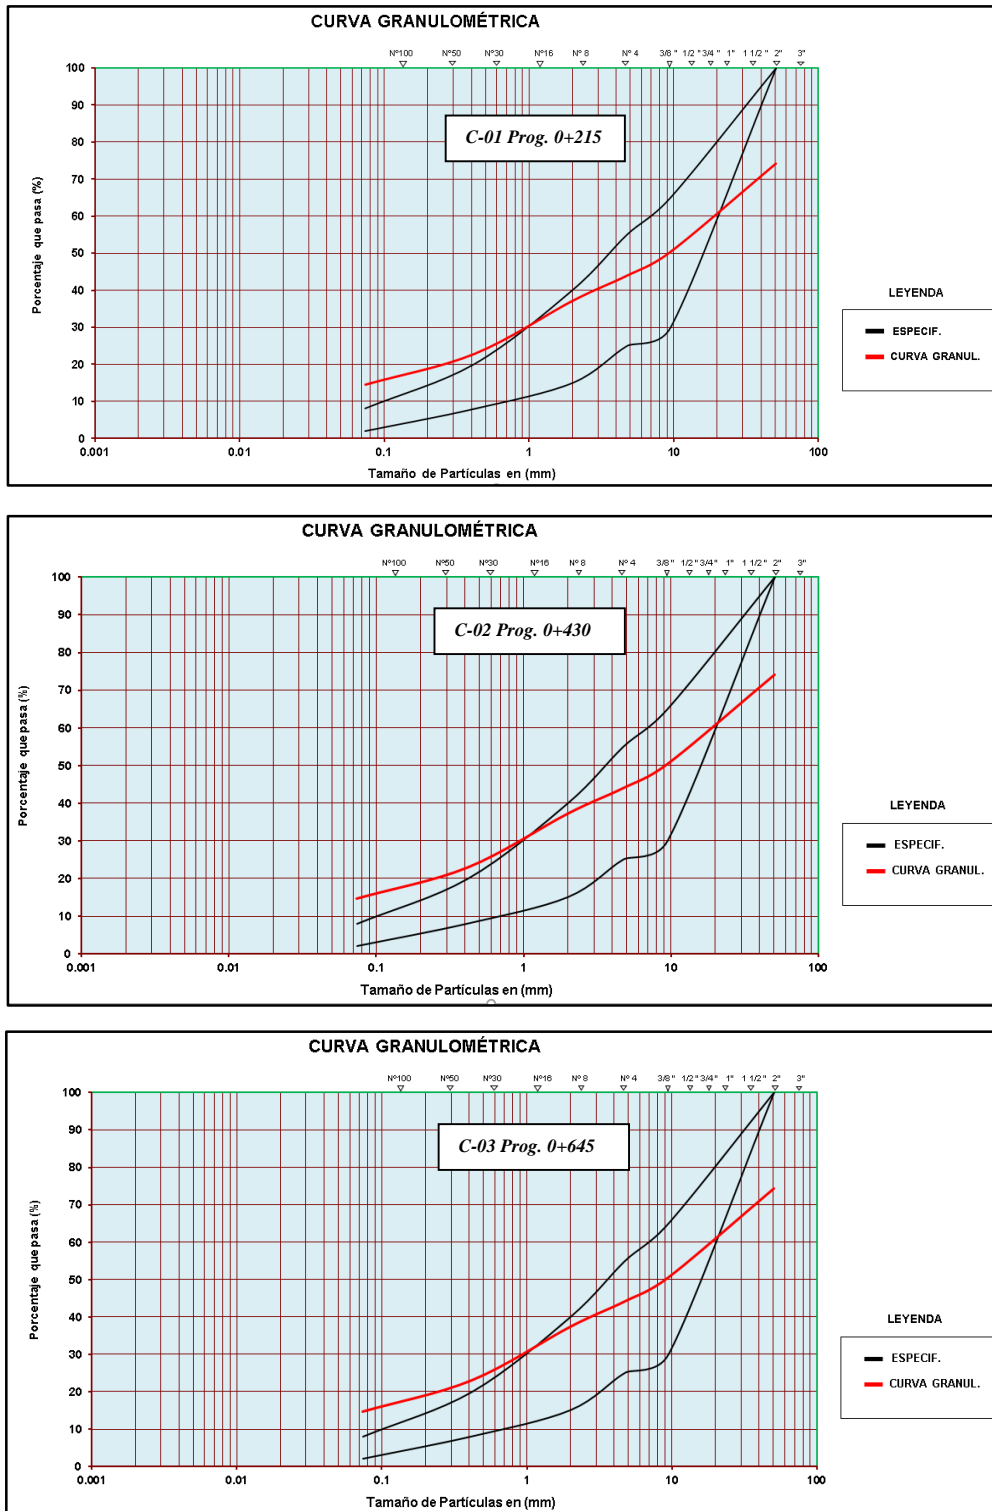
Figura 42

Curva Granulométrica del material de Base

Nota: Se visualiza que la curva granulométrica no cumple con los parámetros con respecto al huso granulométrico gradación “A”.

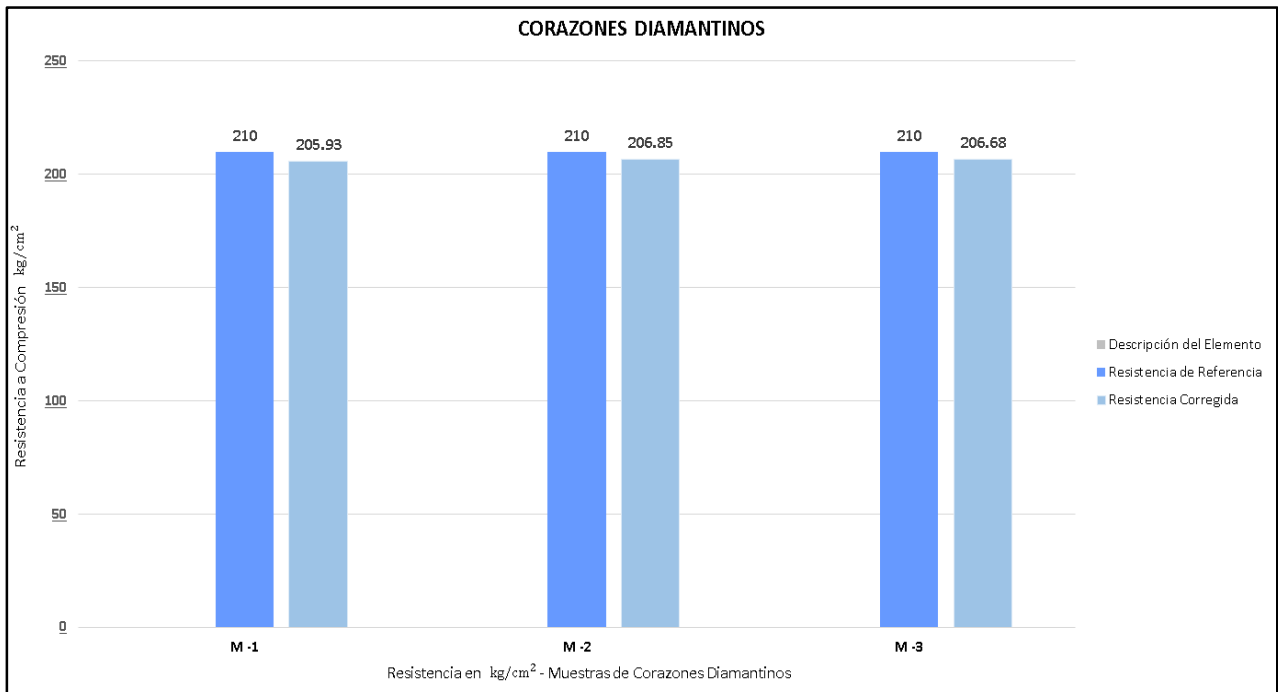
Figura 54

Resistencia de las Muestra de Corazones Diamantinos

Nota: Se observa que las diferentes muestras presentan valores de resistencias no aceptables con respecto a la resistencia de referencia.

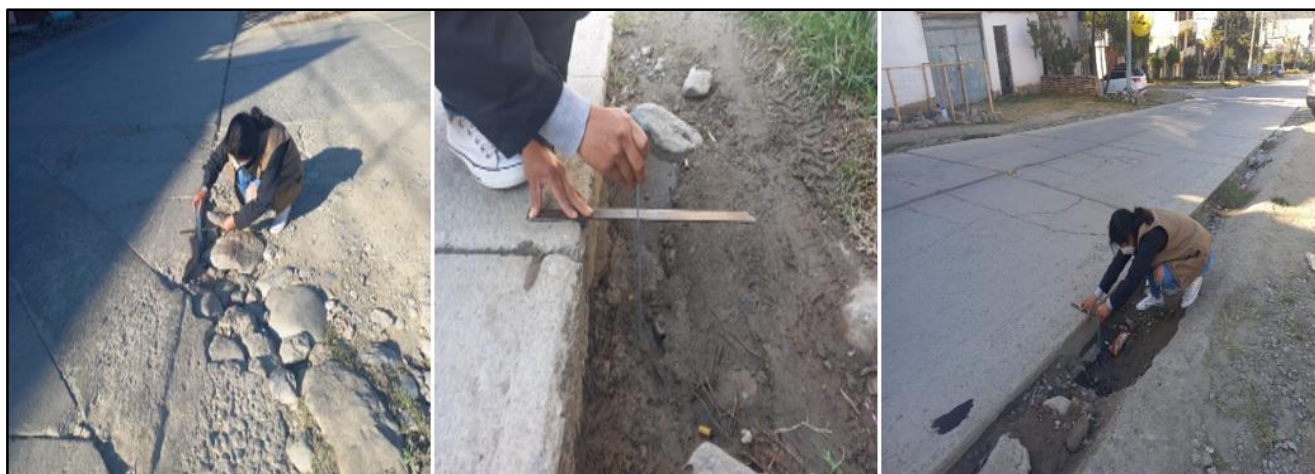
Figura 55

Socavación de la vía prolongación Cusco

Nota: Se observa los diferentes tramos socavados a lo largo de la vía en estudio.

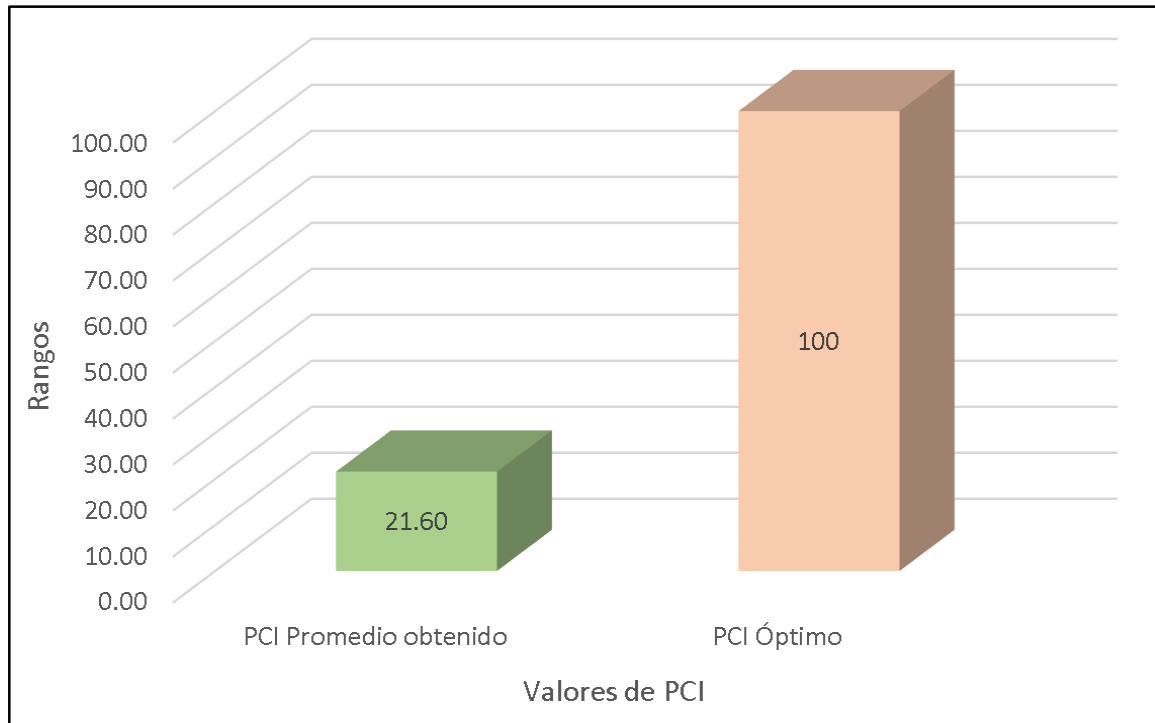
Figura 57

Rangos y valores característicos del PCI

Nota: Se observa el valor del PCI obtenido versus el valor de PCI óptimo.

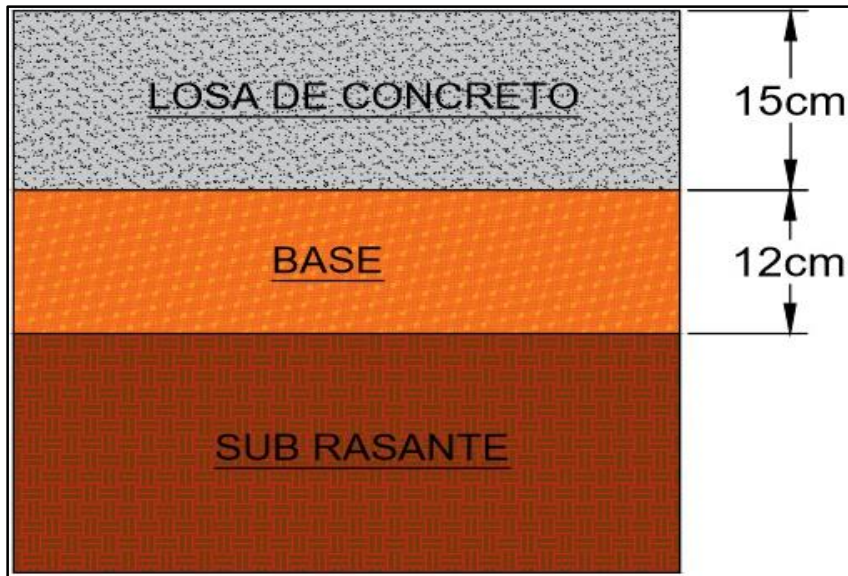
Figura 58

Detalle del pavimento rígido existente según diseño

Nota: Se observar la estructura del pavimento existente, el cual está formado por una losa de concreto de 15 cm de espesor y una base de 12 cm de espesor.
