Mecanismos de deterioro de la piedra caliza coralina estructural del Convento y Basílica Menor de San Francisco de Asís y ensayo de productos para su conservación

Cecilia Valdés, Francisco Corvo,* Eva González, Julia Pérez, Carmen Portilla y Osvaldo Cuesta.**

Departamento de Corrosión, Centro Nacional de Investigaciones Científicas, Avenida 25 y Calle 158, Apartado Postal 6414, Ciudad de La Habana. Correo electrónico: cecilia.valdes@cnic.edu.cu. *Instituto de Ciencia y Tecnología de Materiales, Universidad de la Habana. **Centro de Contaminación Atmosférica, Instituto de Meteorología, Ciudad de La Habana, Cuba.

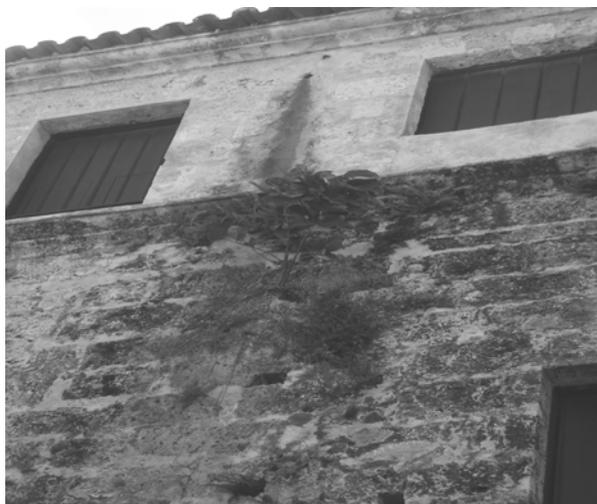
Actualmente, esta edificación presenta problemas de deterioro de las paredes de piedra, debido fundamentalmente, a una excesiva humedad, lo que facilita el desarrollo de líquenes, musgos y otras plantas superiores. Por otra parte, su ubicación en un área urbanizada de intenso tráfico con cercanía al mar e industrias, hace que el ambiente posea determinado nivel de contaminación, lo que indudablemente afecta la piedra caliza coralina y los bienes museables que exhibe el inmueble. En algunas ventanas, paredes y columnas han crecido plantas superiores que han destruido las losas originales y afectan sensiblemente la estabilidad del material estructural (Fig. 1).

Fig. 1. Crecimiento de biota, presencia de costra por contaminación y pátina debido a desagües en la pared de la calle de los Oficios del Convento y Basílica Menor de San Francisco de Asís.

El análisis cualitativo para la detección de iones sulfato en la costra formada sobre la piedra de la calle de los Oficios resultó positivo, lo que indica la posible afectación de la roca por compuestos de azufre que pueden ser de origen atmosférico o biológico.

presenta, posee condiciones propicias para que se manifieste la degradación de la piedra, hecho confirmado a través de la observación visual. Esta degradación podría reducirse solucionando los problemas de impermeabilización del techo y con un rediseño apropiado de los sistemas de desagüe.

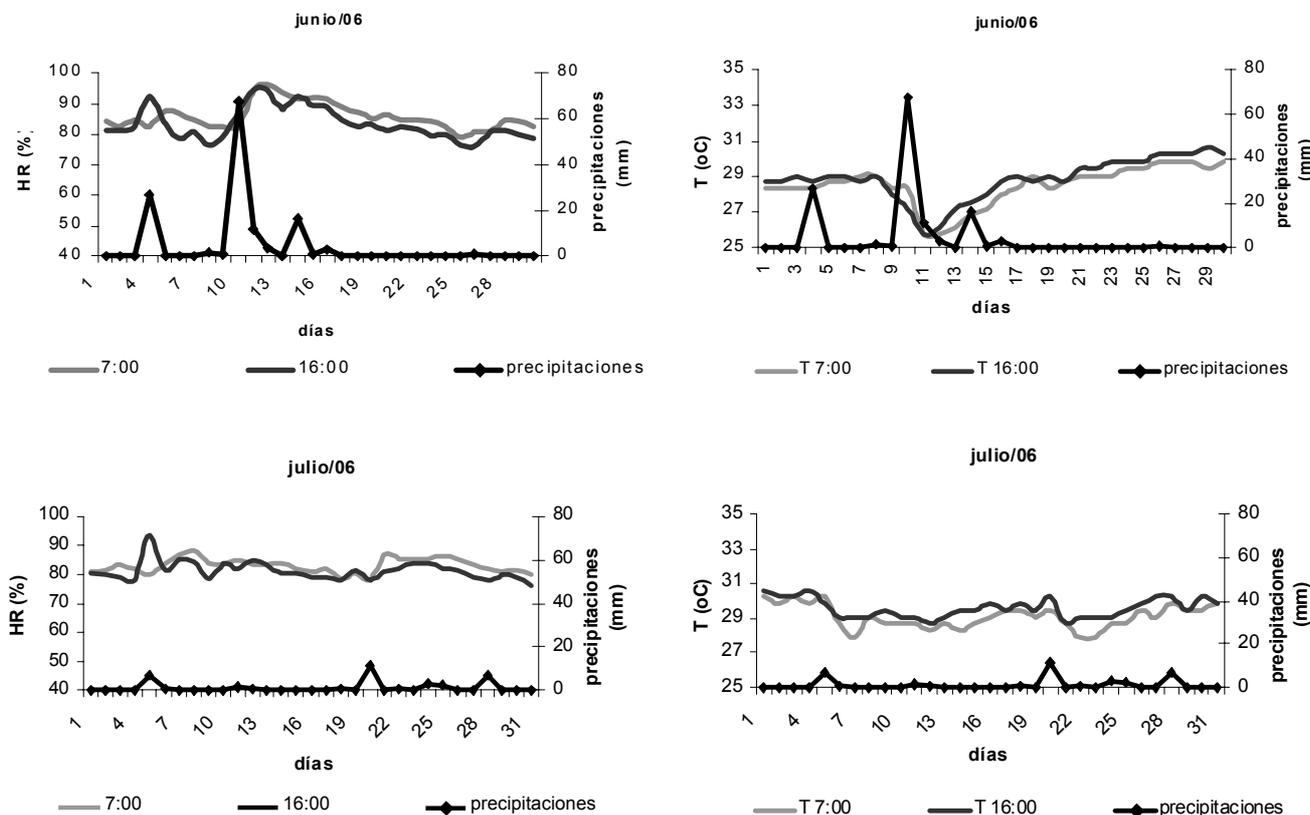
La tendencia en el comportamiento de la humedad y la temperatura de la pared correspondiente a la calle de los Oficios en los diferentes horarios (24 h), fue similar durante los meses de junio y julio del 2006. Para una mejor comprensión de los gráficos, se escogieron los registros correspondientes a dos horas del día: 7:00 a.m. y 4:00 p.m., atendiendo a que a la primera debía existir una mayor humedad y menor temperatura y a la segunda, debía ocurrir lo inverso.

Se comprobó que al existir eventos de lluvia, tiene lugar un incremento de la humedad superficial y a su vez, un decremento de la temperatura de la superficie de la pared. Vale apuntar que la humedad se mantuvo la mayor parte del tiempo por encima del 80 %, llegando en ocasiones a alcanzar más del 95 %.

Fig. 2. Variación diaria de la temperatura y la humedad en la pared de la calle de los Oficios del Convento y Basilica Menor de San Francisco de Asís y la lluvia caída registrada en los meses de junio y julio de 2006.

Se corroboró la diferencia que existe entre las dos paredes, dada por una mayor temperatura y una menor humedad en la de la Avenida del Puerto y viceversa en la de la calle de los Oficios (Tabla 2), lo que pudiera deberse a la presencia de defectos en la impermeabilización del techo y a la existencia y ubicación inadecuada de desagües en el tercer nivel, hecho que provoca que la pared de esta calle presente condiciones de extre-

ma humedad, aspecto confirmado por los registros de los sensores.

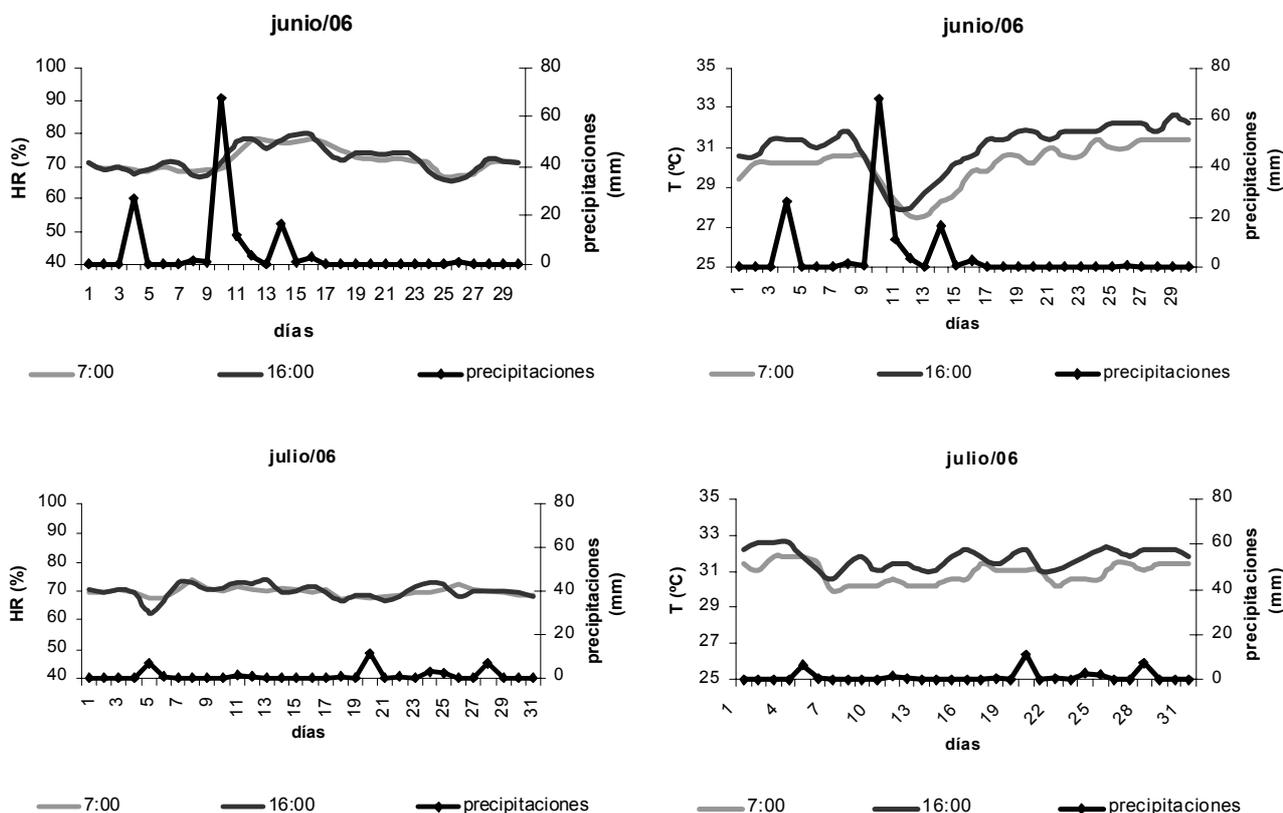
Por otro lado, los resultados correspondientes a las mediciones de la humedad y la temperatura en la pared de la Avenida del Puerto en los meses y horarios antes referidos, arrojaron un comportamiento similar a los de la pared de la calle de los Oficios (Fig. 3). La diferencia entre ambas paredes radicó en que en la primera, la humedad resultó menor y la temperatura mayor con respecto a la segunda.

La temperatura y la humedad no tuvieron prácticamente variación en el mes de julio, ya que los eventos de lluvia ocurrieron con menor frecuencia y con menos intensidad, por lo que se comportaron de forma estable; aunque, en los máximos correspondientes a las precipitaciones tuvo lugar una pequeña variación en el comportamiento de esas variables, observándose en general la misma tendencia que en el mes de junio.

Fig. 3. Variación diaria de la temperatura y la humedad en la pared de la Avenida del Puerto del Convento y Basílica Menor de San Francisco de Asís y la lluvia caída registrada en los meses de junio y julio de 2006.
