久留米市田主丸町竹野地区の土石流被害と土砂災害警戒区域の課題

2. 久留米市田主丸町竹野地区の土石流被害

The 10 July 2023 debris flow disaster in Takeno area of Tanushimaru-machi, Kurume city and issues of sediment-related disaster warning areas, J.-C. Jiang, S. Nakano, J. Kanai (Tokushima University), and S. Kashimoto (Ichijo Co. Ltd. (Ichijo Komuten))

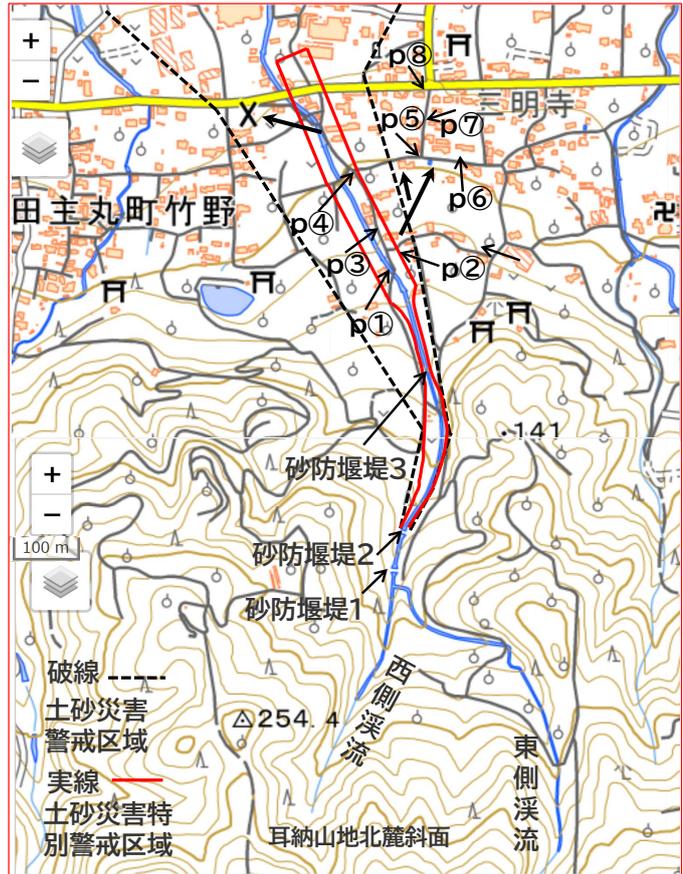
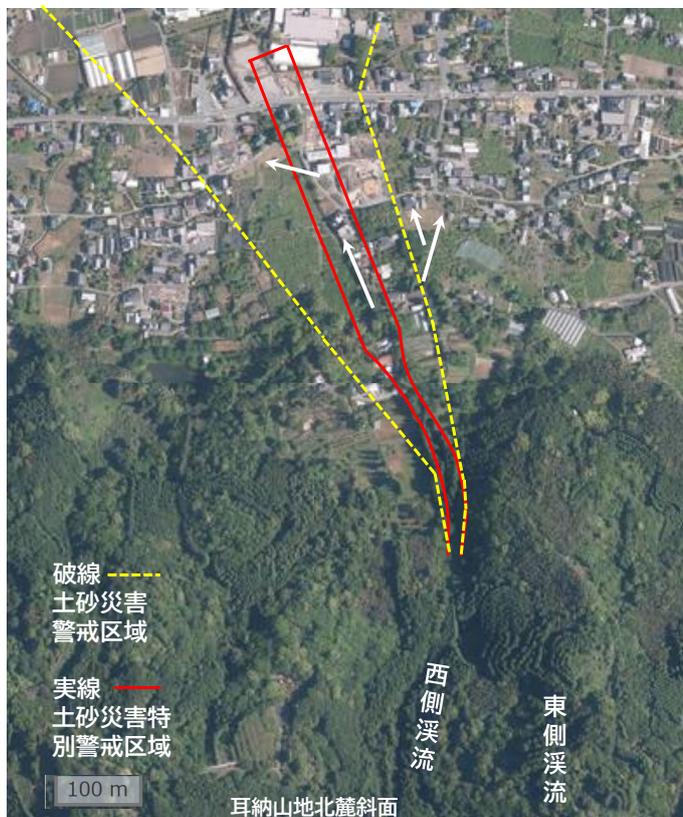
図-1 土石流氾濫域の状況と土砂災害警戒区域

久留米市田主丸町竹野地区の土石流は耳納山地北麓の千ノ尾川沿いで発生した(図-1)。千ノ尾川は筑後川水系巨瀬川の支流で、東西方向に伸びる耳納山の北向き斜面を北流する川である。川の上流域は西側溪流と東側溪流の二つに分かれているが、両溪流は谷の出口付近(標高約130m)で合流している。福岡県の資料によると、東側溪流の上流部には数基の治山ダムが建設されているが、西側溪流には流域面積が相対的に小さいこともあり、土石流対策工が施工されていない。なお、両溪流の合流部付近から下流側の谷の出口までの区間は両岸が急峻な地形となっており、3基の砂防堰堤が設置されている(図-1)。

今回の土石流は砂防堰堤を超えて流下し、複数の住宅が土砂に巻き込まれて死者1名、負傷者5名と甚大な被害をもたらした。また、図-1に示されているように土石流土砂の一部が土砂災害警戒区域外に流出した。ここでは現地踏査時に撮影した写真を用いて、土砂氾濫・堆積場所周辺の被災状況を説明する(写真撮影場所を図-1(a)に示す)。千ノ尾川の谷出口付近の被害状況を写真-1に示した。土砂、大きな岩塊と流木が流路から溢れており、一部が左岸の民家に直撃した。千ノ尾川にかかる橋が流出土砂で飛ばされ、設置された砂防堰堤も一部欠損した。写真-1(b)からわかるように撮影地点p①下流側で土石流の流路が二つに分かれている。左側の主流路は千ノ尾川に沿って北流し、千ノ尾川から溢れた土砂等が右側の流路に流出し、両流路の間の道路付近に2mを超える巨石が堆積していた。

図-1に示されている土石流の流路変更で土砂災害警戒区域外に流出した土砂による被害の状況を写真-5~7に示す。p5点では, 家屋が流出土砂により完全に倒壊し, 土砂は道路の反対側にも到達した(写真-5(a)). また, 流出土砂はp5点右側のp6点にまで広がり, 道路に沿ってさらに下流側に流下した(写真-5(b)). そのため, p6点付近や土砂が流下した道路沿いの住宅にも大きな損壊を与えた。写真-6に示されているように, p5点より右側2軒の住宅は大破し(写真-6(a)), 3軒目の住宅はブロック塀が倒壊したが, 土砂の直撃を免れた(写真-6(b)). 土石流の流路となった道路沿いの住宅も大きな被害を受けており, ブロック塀に残された土石流の痕跡は地面から約1m以上に達した(写真-7)。

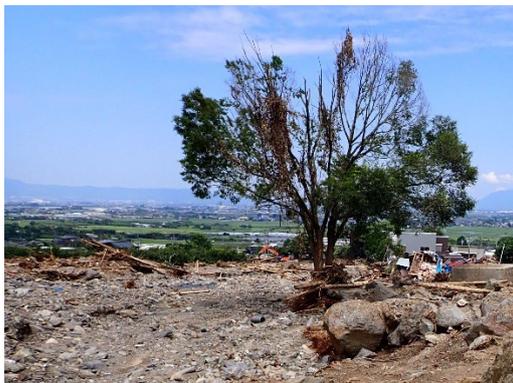
(a) 左側の状況 (下流側に望む)

千ノ尾川の谷出口付近に近い氾濫原上流の氾濫・被害状況を写真-2に示す。氾濫原左側の主流路沿いは土砂等で埋まっており(写真-2(a)), 地形が小高い中央側には大量の土砂・流木が堆積し, 下流側の家屋が押し潰されていることがわかる(写真-2(b)). 右側の流路に流出した土砂の上には護岸の一部と思われる巨大なコンクリートブロックが止まっていた(写真-2(c)). 氾濫原の上流側に望むと, 数多くの大きな岩塊や巨礫, 流木が広く堆積していることが伺える(写真-2(d)).

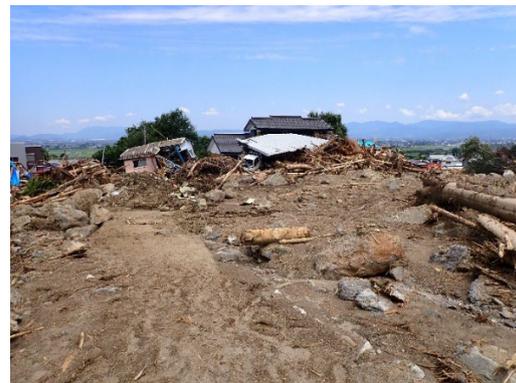
(b) 中央付近の状況 (下流側に望む)

具体的にはこれらの微地形の存在により, 土砂災害警戒区域の幅が扇状地の幅より小さく指定されたことが考えられる. また, 末端部の小丘上流側に土石流の土砂と流木が大量堆積し(写真-2(b)), 小尾根の中央付近に若干低い凹部がある(写真-8)ため, 後続土石流は直進できず, 右側の流路に流向を変えて氾濫し, 警戒区域外側に流出したと考えられる.

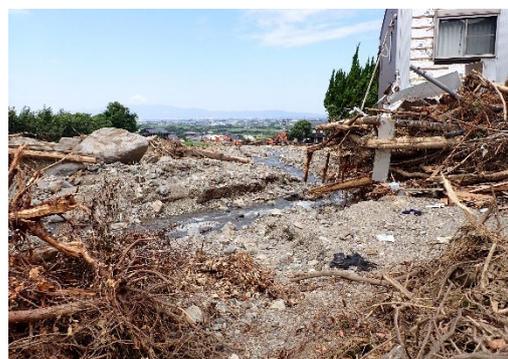
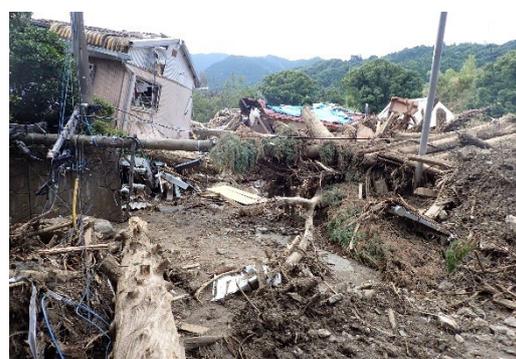
写真-3 氾濫原上流部主流路付近の氾濫・被害状況 (2023年7月21日, p③で撮影)

氾濫原上流部主流路付近の氾濫・被害状況を写真-3に示した。主流路沿いに堆積した土砂は左岸の地形高とほぼ同じ高さには達し, 複数の住宅は土砂に巻き込まれ大きな被害を受けている。写真-4は氾濫原中流部主流路沿いの氾濫・被害状況を示したものである。土石流の土砂が氾濫原中央にある小高い丘によって両側の流路に分散し, また上流側の倒壊住宅により土砂の勢いが弱まり, 下流側住宅の倒壊は免れた(写真-4(a)). なお, ここから下流側では主流路沿いに住宅がなかったため, 大量の堆積土砂による直接的な被害は少なかったと思われる(写真-4(b)). 主流路の末端部では一部の土砂が左側に流出した。

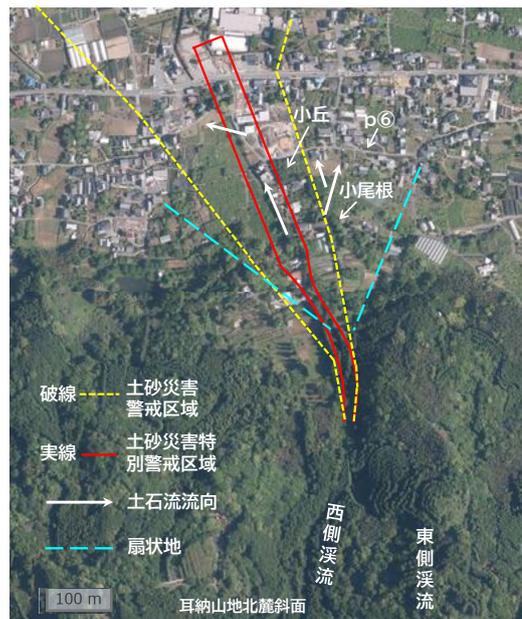
図-2 土石流扇状地と小尾根（微地形）
（国土地理院空中写真に加筆³⁾）

一方、砂災害警戒区域の設定手順は仮設定、明らかに土石等が到達しないと認められる区域の除去、本設定（基準地点から土石流が到達するおそれの範囲（土地の勾配 2° 以上））となっている。仮設定では①流下方向（主流路）と②縦断面形状を設定し、③基準地点及び基準地点下流側における警戒区域の幅を設定する。幅の設定方法は、横断面線上に比高5mの地点ある場合とない場合では異なるが、その詳細は文献^{4)~5)}を参照されたい。次いで最下流末端（基準地点から、縦断面線上の 2° 地点または土石流到達限界距離の地点までの直線を半径とした円弧上）を設定する。以上の手順で仮設定した範囲から明らかに土石等が到達しないと認められる区域を除去した区域を土砂災害警戒区域と設定する。ただし、扇状地の場合は、「その全域を土石流の到達可能性のある範囲とすることを原則とするが、土地の勾配や横断形状を参考に決定する」となっている^{4)~5)}。田主丸竹野地区の土石流警戒区域はその幅が扇状地全体の幅より狭いので（図-2）、土地の勾配や横断形状を参考に決定されたものと思われる。

- 1) 主に治山ダムのない西側溪流で発生した土石流は複数回にわたって流下し, 流出土砂量が非常に多かったこと;
- 2) 土砂災害警戒区域は土石流発生前の地形に基づいて指定されているが, 最後の土石流は主流路に大量の土石などが堆積している状況(地形変更)で流下した可能性が高かったこと;
- 3) 千ノ尾川右岸側にある主流路とほぼ平行な小尾根及び小尾根下流末端部にある小丘等の微地形(図-2)に影響されたこと.

現地踏査, 住民への聞き取りおよび国土地理院空中写真読図から, 久留米市田主丸町竹野地区の土石流被害を報告し, 土石流が土砂災害警戒区域外に流出した原因について考察した. 土砂災害警戒区域・特別警戒区域は土石流発生前の地形に基づき指定されており, 今回のような複数回にわたって発生した土石流の場合, 後続土石流は地形変化による流向や流路変更によりさらに広く氾濫する可能性が考えられる. 類似した事例は平成30年7月豪雨による広島県の土石流災害でも見られた. 今後, このような複数回土石流の発生が想定される場合は, 土砂災害警戒区域・特別区域の指定を見直す必要がある.

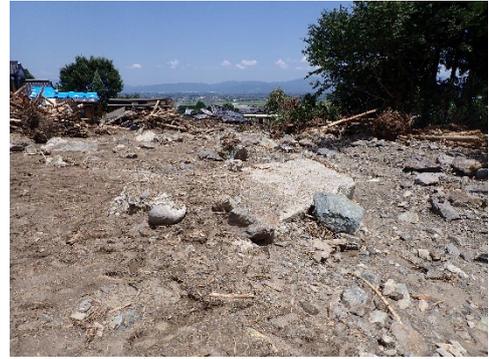
写真-8 小尾根中央の凹部(下流に望む)
