**Levantamento visual das patologias encontradas em trecho da rodovia se-065 -  
rodovia João bebe água****Visual survey of pathologies found upon the road se-065 - highway  
João bebe água**

**Zacarias Caetano Vieira**

**Isabella Santos Nascimento**

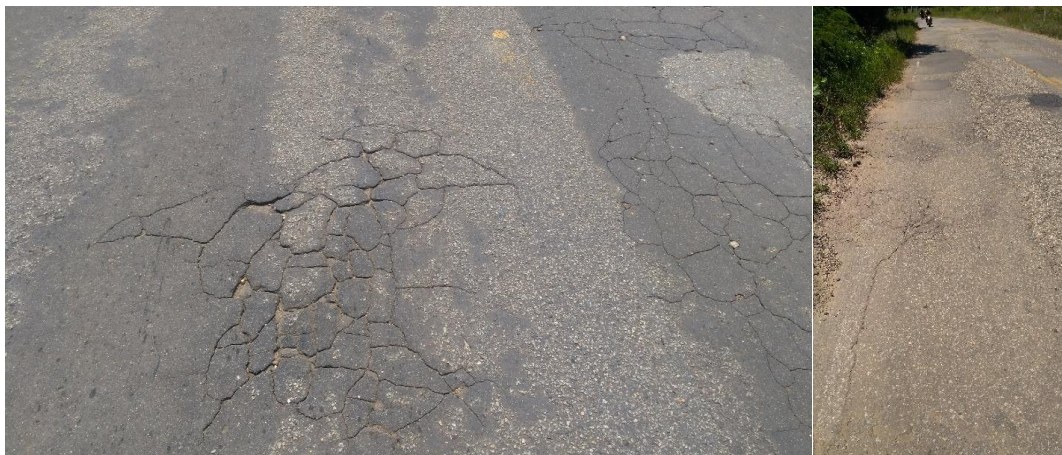
- Trincas e Fissuras - Ao longo do trecho analisado neste estudo foram observados trincas longitudinais, transversais e em couro-de-jacaré conforme Figura 02, variando apenas sua severidade.

Figura 2. Trincas tipo couro-de-jacaré (esquerda) e trinca longitudinal (direita) encontradas na SE-065

As trincas transversais ocorrem perpendiculares ao eixo da estrada, sendo classificadas com curtas ( $\leq 1\text{m}$ ) ou longas ( $> 1\text{m}$ ), sendo causas principalmente por retração térmica do CBUQ (concreto betuminoso usinado a quente) ou da base cimentada, pela retração plástica da base cimentada ou ainda por pequenos recalques; as trincas longitudinais ocorrem paralelas ao eixo da estrada, curtas ( $< 1\text{m}$ ) ou longas ( $> 1\text{m}$ ), sendo geralmente sinais de um princípio de degradação por fadiga, de um possível escorregamento/rastejo de maciços ou ainda reflexo de uma junta construtiva mal executada; e finalmente a couro-de-jacaré são trincas interligadas que refletem um estágio avançado de fadiga, a partir desse ponto, se não for executado correções, muitas panelas passarão a surgir no pavimento (SCHMIDT, 2016). Cavalcante et al. (2012) relatam que as principais causas para o surgimento dessas patologias são: a) ligação inadequada entre as camadas do pavimento; b) e c) contração devida a alta temperatura da região; d) além da contração da capa asfáltica devido a alta temperatura, deve se considerar as deformações repetidas pelo tráfego intenso e espessura insuficiente do revestimento.

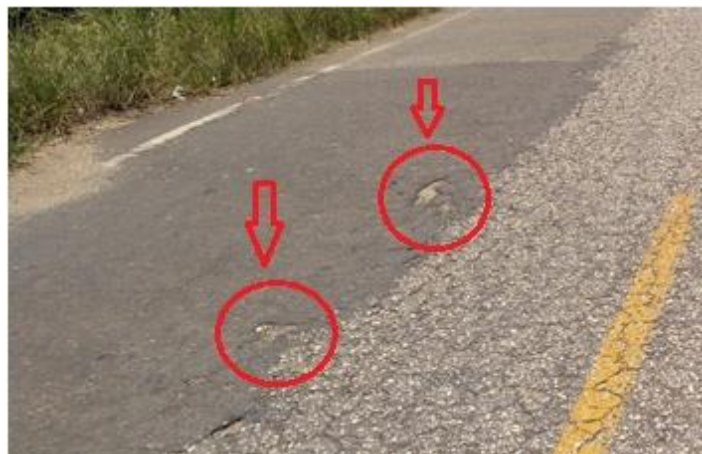
Figura 3. Início de deterioração em remendo da SE-065

Esses podem ser resultado de uma operação “tapa-buraco”, ou ainda, serem resultado de alguma intervenção de natureza não estrutural no pavimento, como por exemplo, abertura de vias para manutenções de tubulação, após finalização do serviço, o pavimento é refeito através de um remendo (SCHMIDT, 2016). Os remendos, assim como os pavimentos, deterioram-se por diversos

mecanismos, ou seja, a ação combinada do tráfego e das condições ambientais (BRASIL, 2003 apud AZAMBUJA, 2009).

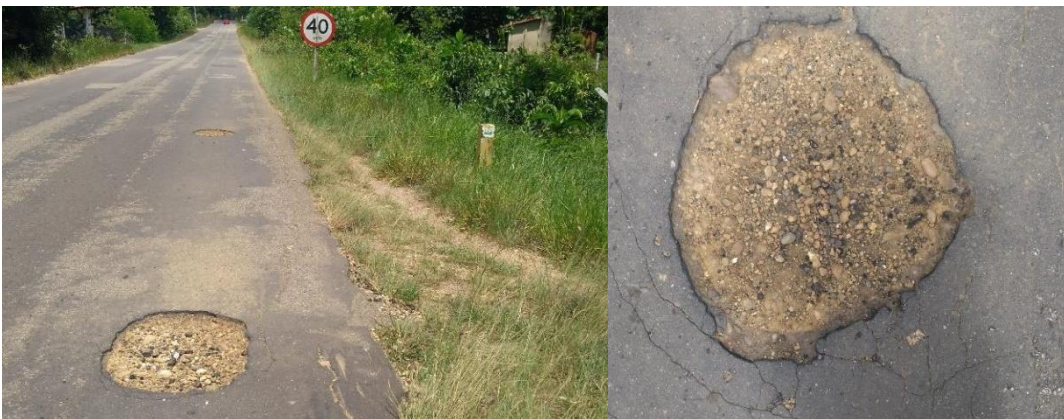
- **Panelas** - Panelas, ou como são conhecidas popularmente, buracos, são cavidades que ocorrem na superfície do pavimento podendo chegar as camadas inferiores da estrutura, sendo consequência de um processo avançado de degradação do pavimento, podendo afetar a capacidade estrutural do mesmo; e em casos mais graves são acompanhadas por erosão interna (SCHMIDT, 2016).

Figura 4. Panelas encontradas na SE-065

Machado (2013) relata que as panelas são resultantes da desintegração localizada, sob a ação de tráfego e em presença de água após a ocorrência de trincas por fadiga ou desgaste e remoção de partes do pavimento. Segundo essa mesma autora, essa patologia ocorre com mais frequência em revestimento com pouca espessura ou baixa capacidade de suporte das camadas inferiores (falha estrutural); e podem aparecer em locais com segregação de material (falta de ligante em alguns pontos) ou com problemas construtivos (drenagem inadequada).

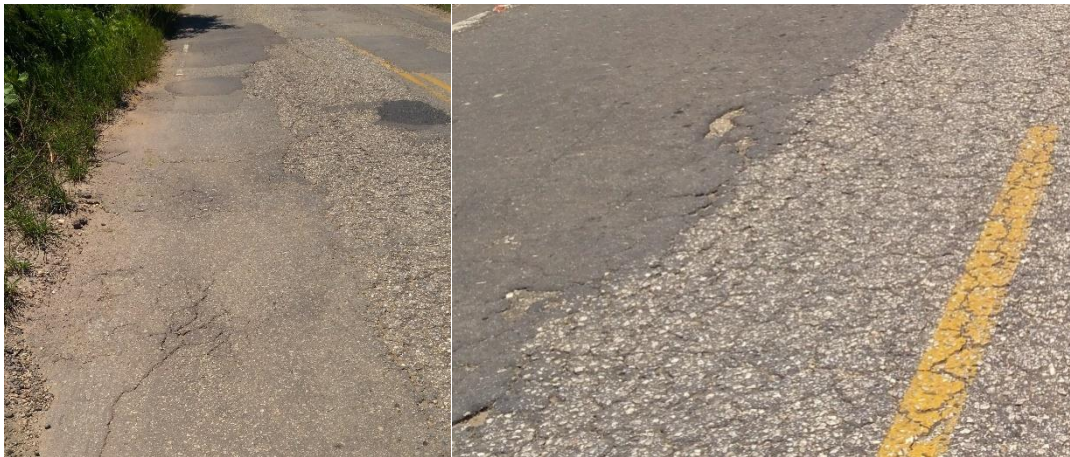
- **Desgaste da superfície** - Desgaste é a perda de agregados e/ou argamassa fina do revestimento asfáltico. Caracteriza-se pela aspereza superficial anormal, com perda do envolvimento betuminoso e arrancamento progressivo dos agregado (BRASIL, 2003 apud AZAMBUJA, 2009).

Figura 5. Desgaste de superfície encontrados na SE-065

Segundo o Manual de Restauração de Pavimentos Asfálticos desgaste pode ser provocado pelos seguintes motivos; a) redução da ligação existente entre o agregado e o ligante devido à oxidação do ligante e pela ação combinada do tráfego e dos agentes intempéricos; b) perda de coesão entre agregado e ligante devido à presença de poeira ou sujeira no momento da construção; c) execução da obra em condições meteorológicas desfavoráveis; d) presença de água no interior do revestimento que originam sobrepressões hidrostáticas capazes de provocar o descolamento da película betuminosa; e) deficiência localizada de ligante asfáltico nos serviços por penetração decorrente de entupimento dos bicos ou má regulagem da barra espargidora.
