**Diagnóstico de manifestações patológicas em pavimento flexível****Diagnosis of patologic manifestations in flexível pavimento**

A pesquisa desenvolvida apresenta um estudo de caso de duas vias, identificadas como Secundária 2A e Secundária 2B, executadas no interior de um condomínio de galpões e áreas de armazenamento, localizado no Município do Cabo de Santo Agostinho - PE. Apesar das vias em estudo disporem pouco tempo de utilização foi identificado danos ao longo do pavimento, conduzindo assim à necessidade de conhecimento dos fatores responsáveis. O tráfego considerado no dimensionamento do projeto originalmente concebido para execução das vias foi  $N = 5 \times 106$ , sendo então este tráfego considerado nas análises. Para avaliação das condições dos pavimentos foram realizados levantamentos deflectométricos com o uso de

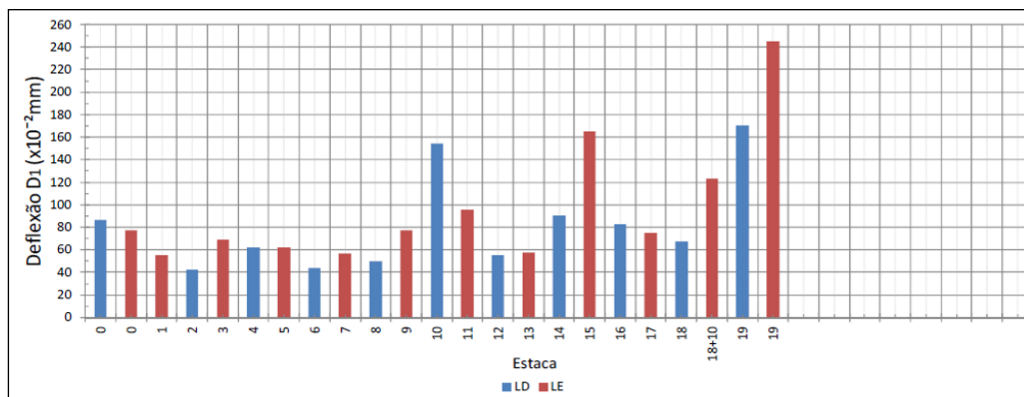
**Figura 5** – Gráfico das deflexões obtidas em campo para a Via Secundária 02A

De acordo com os gráficos apresentados acima, em torno de 78,26% das deflexões apresentam valores abaixo de  $100 \times 10^{-2}$  mm e 60,87% das deflexões apresentam valores abaixo de  $80 \times 10^{-2}$  mm. As Figuras 8, 9 e 10 apresentam, respectivamente, o gráfico das deflexões obtidas em campo, o histograma de distribuição definidos através do agrupamento das deflexões recuperáveis, e a Deflexão média para cada intervalo definido pelo histograma de deflexões, todos referentes à Via Secundária 02B.

De acordo com as medições de deflexões em campo verifica-se que todos os pontos de ensaio, tanto na Via de Acesso 02A, como na Via de Acesso 02B, apresentaram deflexões superiores à Deflexão Máxima Admissível ( $D_{adm}$ ). De acordo com as recomendações do Projeto de Recuperação do Pavimento, e com a Norma DNER (1994b), a  $D_{adm}$  é igual a  $40 \times 10^{-2}$  mm. Os gráficos apresentados nas Figuras 15 e 18 indicam o estudo estatístico realizado com as deflexões medidas em campo para as Vias de Acesso 02A e 02B, respectivamente. A avaliação estrutural através do Deflectômetro de Impacto FWD indicou que as estruturas

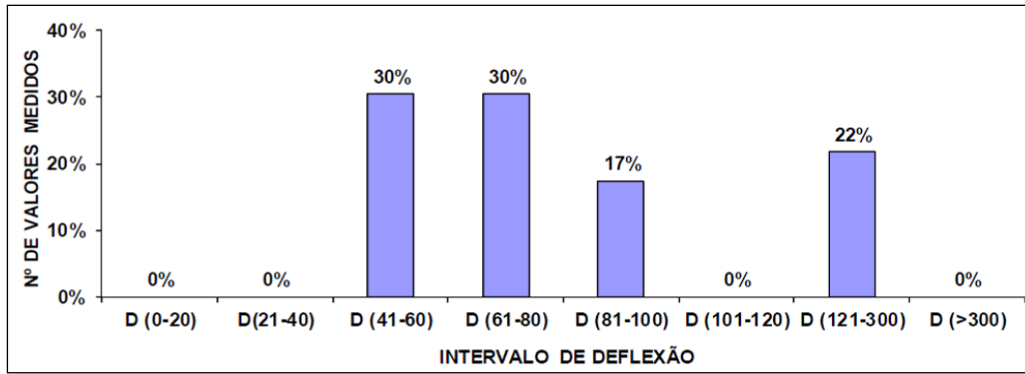
Figura 6 – Histograma de distribuição das deflexões medidas na Via Secundária 02ª

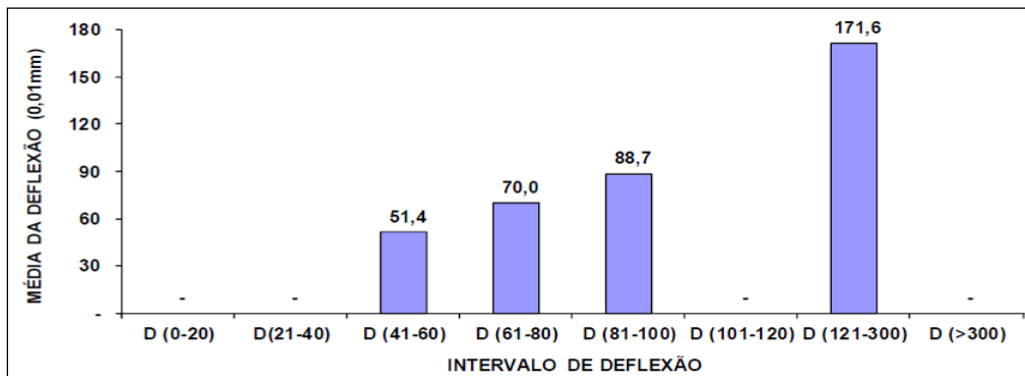
Figura 7 – Deflexão média por intervalo de deflexões – Via Secundária 02 A

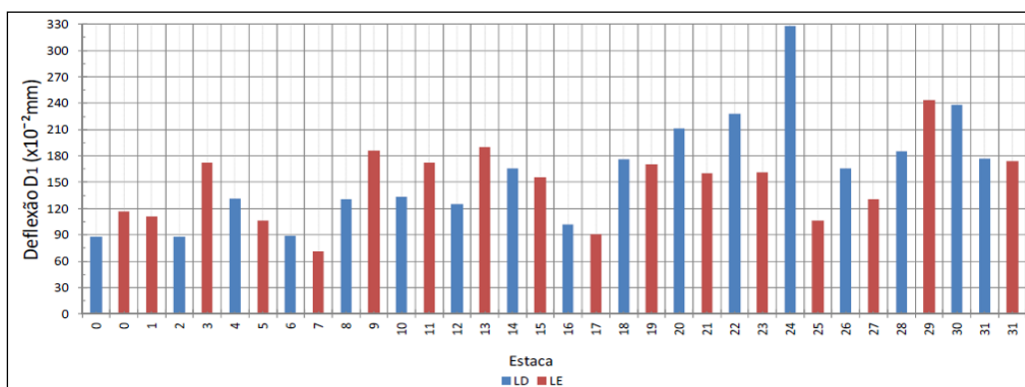
Figura 8 – Gráfico das deflexões obtidas em campo para a Via Secundária 02B

De acordo com os gráficos apresentados acima, aproximadamente 29,41% das deflexões apresentam valores abaixo de  $120 \times 10^{-2}$  mm, 14,71% apresentam valores abaixo de  $100 \times 10^{-2}$  mm e apenas 2,94% das deflexões apresentam valores abaixo de  $80 \times 10^{-2}$  mm.

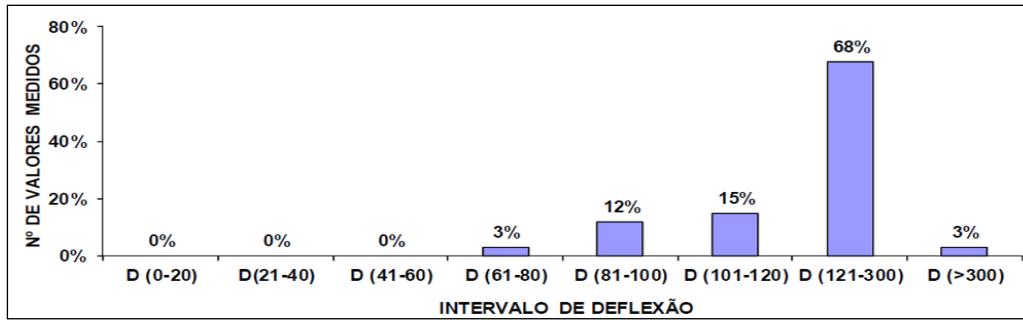
**Figura 9** – Histograma de distribuição das deflexões recuperáveis medidas na Via Secundária 02B

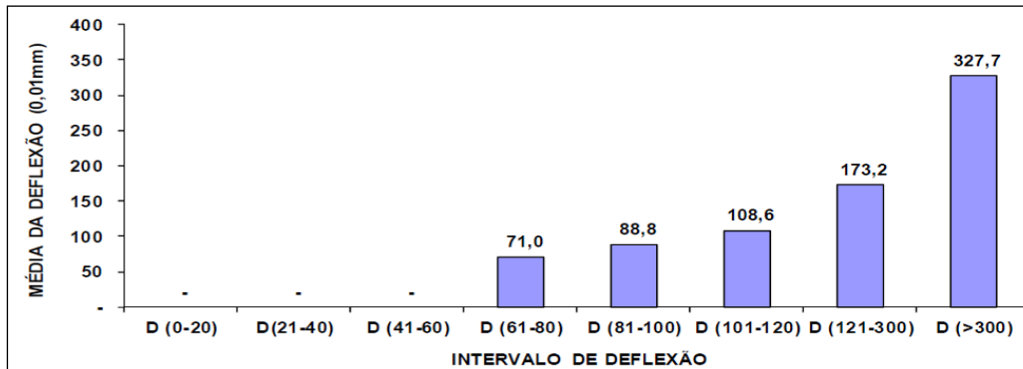
**Figura 10** – Deflexão média por intervalo de deflexões – Via Secundária 02 B

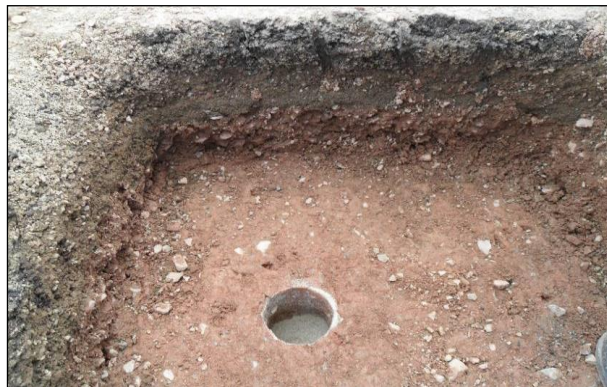
**Figura 12** – Janela de Inspeção localizada na Estaca 09

Ao realizar as janelas de inspeção em campo, foi verificado que, muitas das camadas avaliadas, apresentavam espessuras superiores àquelas indicadas no projeto do pavimento. As espessuras verificadas nas janelas de inspeção foram então anotadas para posterior avaliação. Para cada uma das camadas verificadas nas janelas de inspeção, foi anotada a espessura da camada, realizados ensaios de densidade *in situ* e verificada a umidade do solo. Amostras do material utilizado nas camadas foram também coletados e encaminhados a laboratório onde foram realizados ensaios. As Figuras 12, 13, 14 e 15 apresentam fotografias da realização da inspeção em cada uma das janelas estudadas, sendo assim observadas a medição das camadas e a realização dos ensaios de densidade *in situ*.

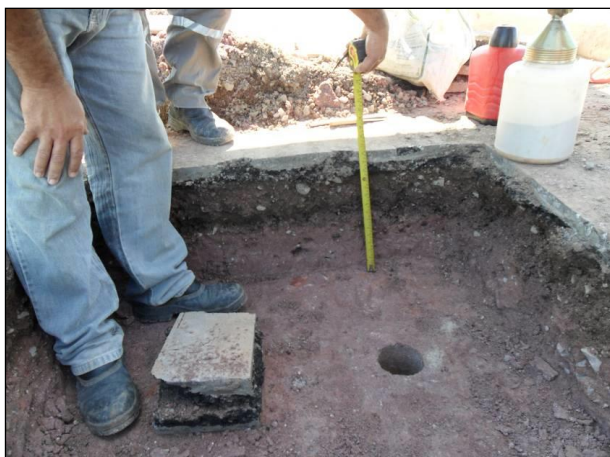
**Figura 13** – Verificação da espessura da camada na Janela
